UNIVERSIDADE FEDERAL DE GOIÁS  
ESCOLA DE ENGENHARIA CIVIL  
PROGRAMA DE PÓS-GRADUAÇÃO EM GEOTECNIA, ESTRUTURAS  
E CONSTRUÇÃO CIVIL

**AVALIAÇÃO DAS INFRAESTRUTURAS  
CICLOVIÁRIAS IMPLANTADAS NO CORREDOR  
UNIVERSITÁRIO EM GOIÂNIA**

**LUIZA LEMOS ANTUNES**

D0113C15  
GOIÂNIA  
2015

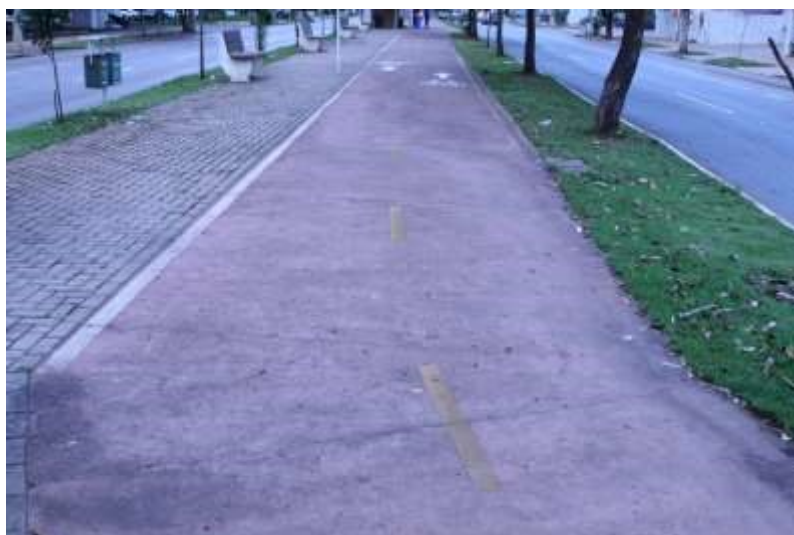
Grande parte do pavimento apresentou desgaste superficial com graus de severidade de leve a médio. No entanto, o desgaste superficial diagnosticado em algumas placas possui alto grau de severidade, comprometendo a segurança e a circulação dos usuários, conforme ilustrado na figura 4.32.

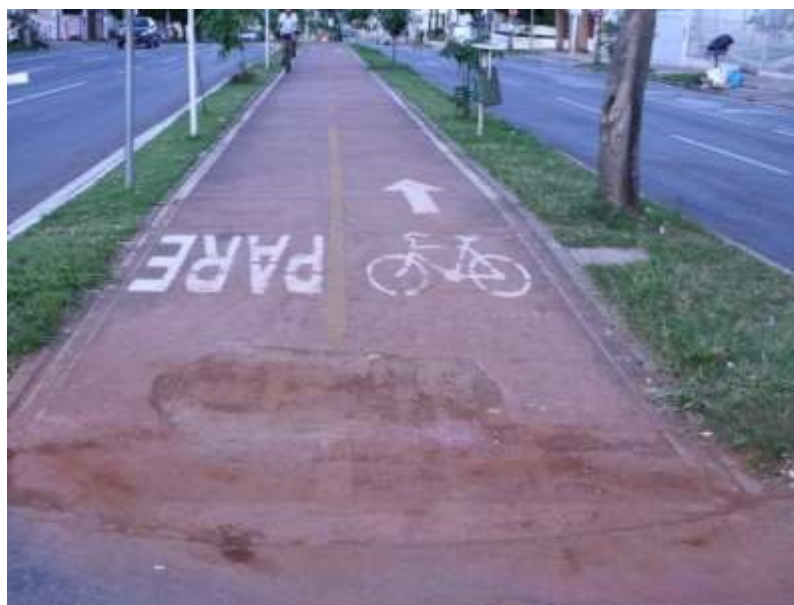
Escamação, esborcinamento de juntas, quebras de canto, cavidades e fissuras lineares, entre outros, foram diagnosticados ao longo de todo o trecho 1 (ver Apêndice A). A figura 4.33 apresenta placas com pequenas cavidades distribuídas e fissuras lineares.

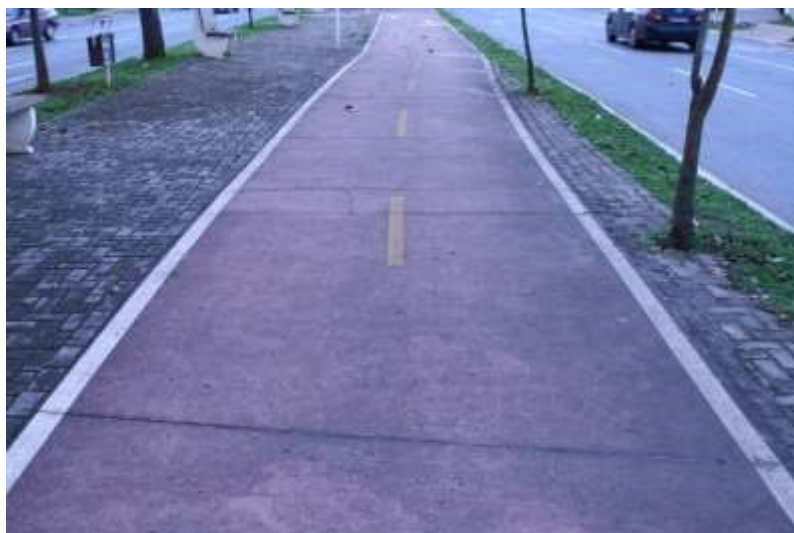
Outros problemas que comprometem a segurança dos usuários foram observados, como a falta de limpeza e manutenção das infraestruturas cicloviárias, assim como recortes no pavimento e poços de visita dispostos ao longo da ciclovia (figura 4.34).

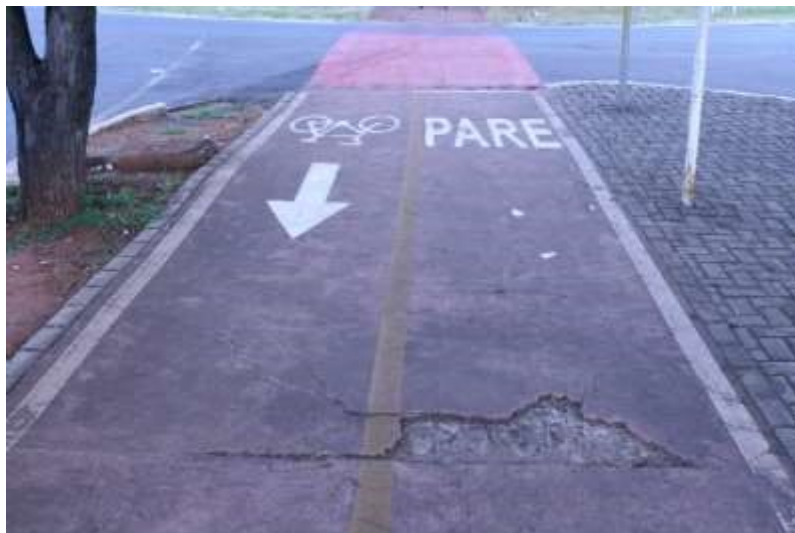
Conforme o trecho anterior, o trecho 2 apresentou em todas as placas defeitos na selagem das juntas pela ausência de material selante adequado. Patologias como esborcinamento de juntas, quebras de canto, cavidades e fissuras lineares, entre outros, foram observadas ao longo do trecho, assim como os problemas relatados no trecho 1, como a falta de manutenção e limpeza e a disposição de poços de visita. A figura 4.37 apresenta a degradação do pavimento no local onde foi disposto um poço de visita.

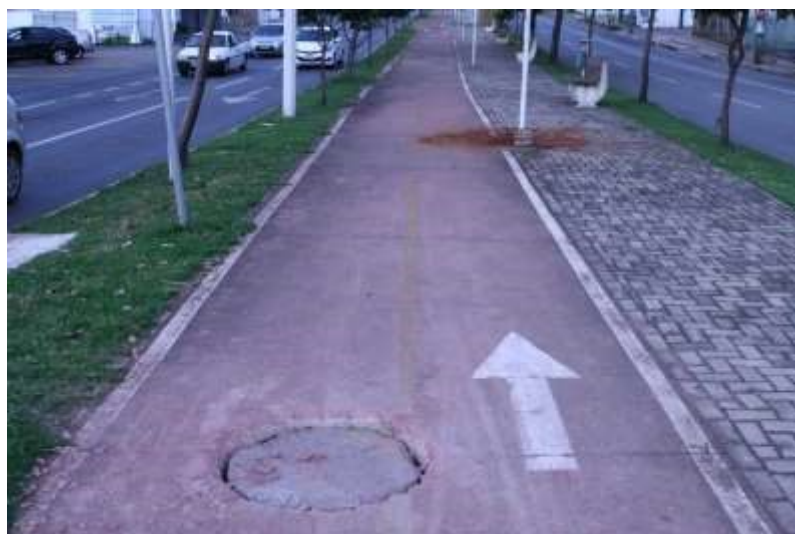
O pavimento da ciclovia que circunda a Praça Universitária exibiu degradação em toda sua extensão. Grande parte das placas apresentaram desgaste superficial com graus de severidade de médio a alto, como pode ser visto na figura 4.38.

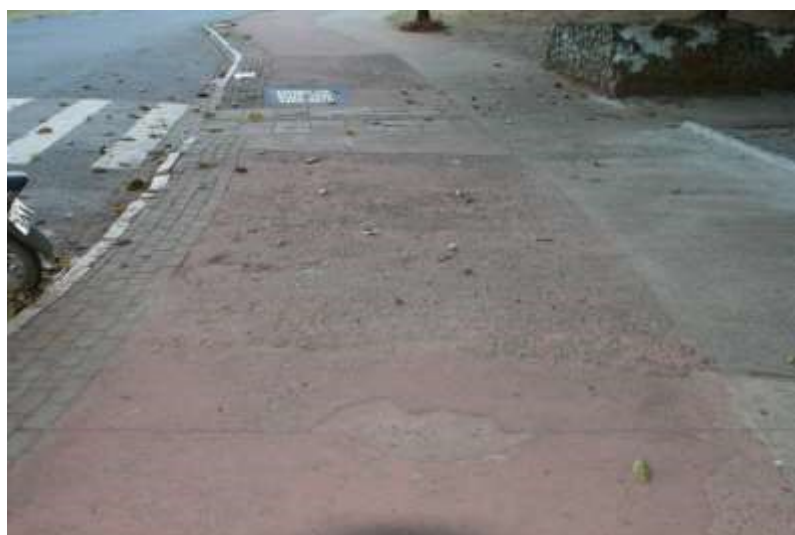
Foram diagnosticadas várias placas com quebras localizadas e fissuras lineares graves, além de recortes no pavimento para inserção do sistema de iluminação, que prejudicam a circulação dos usuários (figura 4.39).

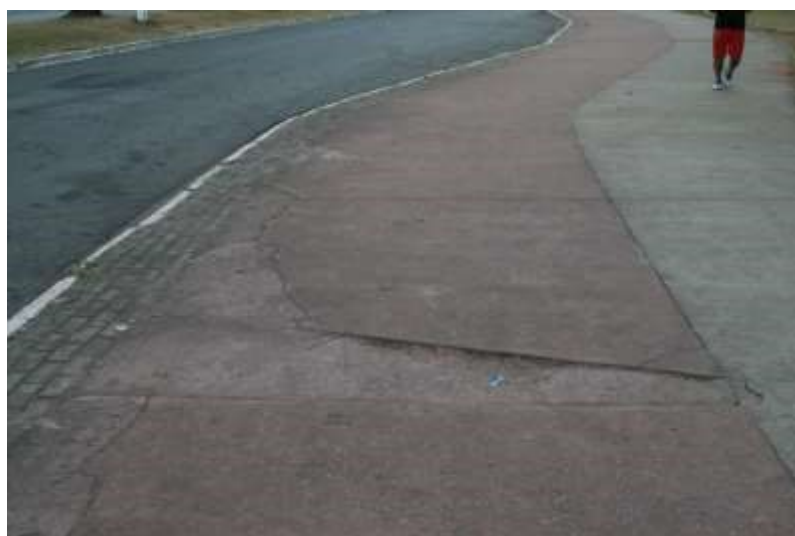
A falta de padronização na dimensão das placas, a falta de manutenção e limpeza, assim como a inexistência de sinalização adequada, somam-se às deficiências identificadas nesse trecho, que se faz o mais comprometido do objeto de estudo.

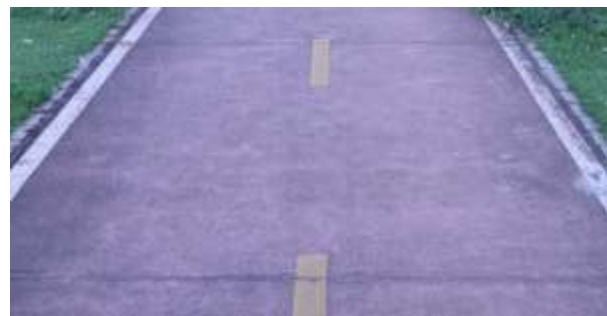
| AVALIAÇÃO DO PAVIMENTO EM CONCRETO – TRECHO 1 | |
|---|---|
| | <p>PLACA 83 – 2,50m x 3,00m</p> <p>PATOLOGIAS:</p> <p>Fissuras lineares – Grau de severidade baixo (B)</p> <p>Defeito na selagem das juntas – Grau de severidade alto (A)</p> |

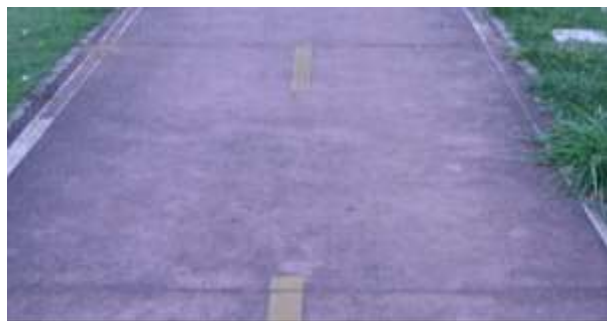
| AVALIAÇÃO DO PAVIMENTO EM CONCRETO – TRECHO 1 | |
|---|---|
| | <p>PLACA 84 – 2,50m x 3,00m</p> <p>PATOLOGIAS:</p> <p>Fissuras lineares – Grau de severidade baixo (B)</p> <p>Esborcinamento das juntas – Grau de severidade baixo (B)</p> <p>Defeito na selagem das juntas – Grau de severidade alto (A)</p> |

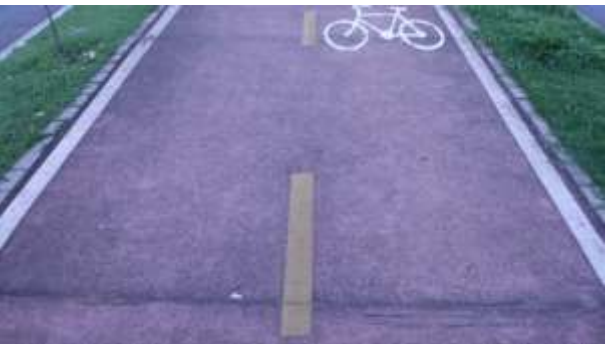
| AVALIAÇÃO DO PAVIMENTO EM CONCRETO – TRECHO 1 | |
|---|---|
| | <p>PLACA 89 – 2,50m x 3,00m</p> <p>PATOLOGIAS:</p> <p>Defeito na selagem das juntas – Grau de severidade alto (A)</p> |

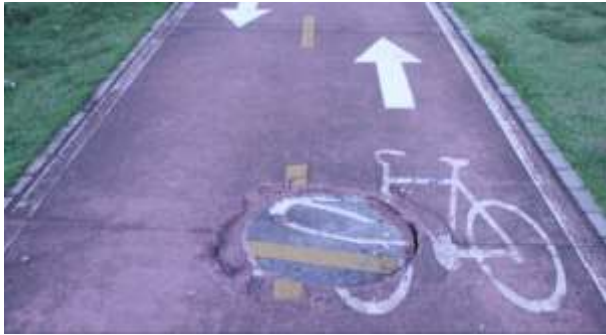
| AVALIAÇÃO DO PAVIMENTO EM CONCRETO – TRECHO 1 | |
|---|---|
| | <p>PLACA 102 – 2,50m x 3,00m</p> <p>PATOLOGIAS:</p> <p>Quebras localizadas – Grau de severidade alto (A)</p> <p>Fissura de canto – Grau de severidade alto (A)</p> <p>Defeito na selagem das juntas – Grau de severidade alto (A)</p> <p>*Poço de visita</p> |

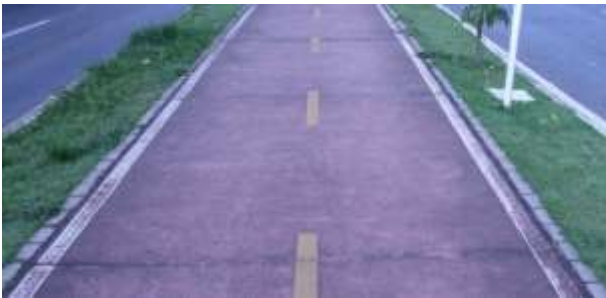
| AVALIAÇÃO DO PAVIMENTO EM CONCRETO – TRECHO 1 | |
|---|---|
| | <p>PLACA 109 – 2,50m x 3,00m</p> <p>PATOLOGIAS:</p> <p>Defeito na selagem das juntas – Grau de severidade alto (A)</p> |

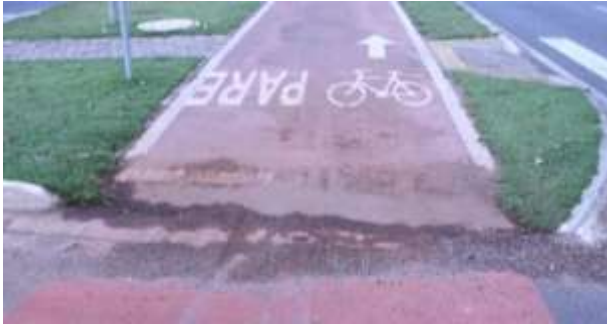
| AVALIAÇÃO DO PAVIMENTO EM CONCRETO – TRECHO 2 | |
|---|---|
| | <p>PLACA 01 – 2,60m x 2,85m</p> <p>PATOLOGIAS:</p> <p>Desgaste superficial – Grau de severidade médio (M)</p> <p>Defeito na selagem das juntas – Grau de severidade alto (A)</p> |

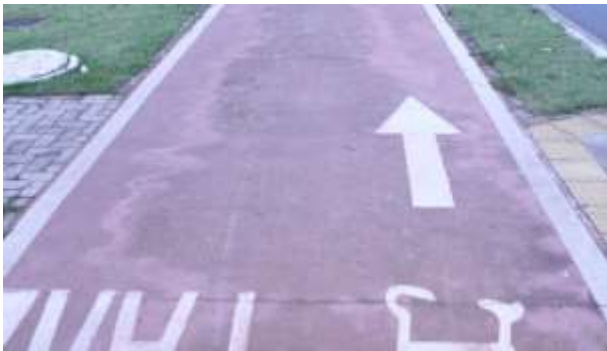
| AVALIAÇÃO DO PAVIMENTO EM CONCRETO – TRECHO 2 | |
|---|---|
| | <p>PLACA 02 – 2,60m x 3,00m</p> <p>PATOLOGIAS:</p> <p>Cavidades – Grau de severidade baixo (B)</p> <p>Desgaste superficial – Grau de severidade médio (M)</p> <p>Defeito na selagem das juntas – Grau de severidade alto (A)</p> |

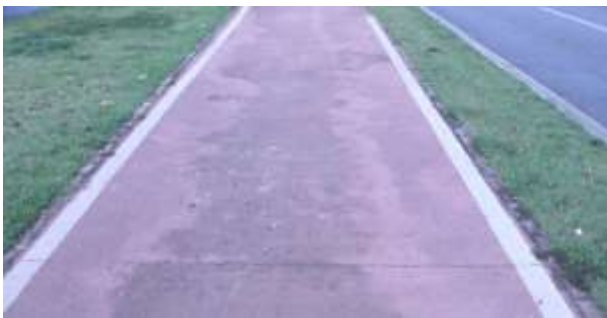
| AVALIAÇÃO DO PAVIMENTO EM CONCRETO – TRECHO 2 | |
|---|---|
| | <p>PLACA 03 – 2,60m x 5,80m</p> <p>PATOLOGIAS:</p> <p>Cavidades – Grau de severidade alto (A)</p> <p>Esborcinamento das juntas – Grau de severidade médio (M)</p> <p>Fissuras lineares – Grau de severidade alto (A)</p> <p>Desgaste superficial – Grau de severidade alto (A)</p> <p>Defeito na selagem das juntas – Grau de severidade alto (A)</p> |

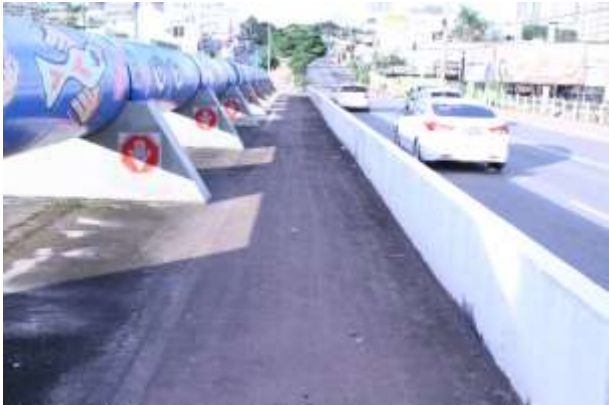
| AVALIAÇÃO DO PAVIMENTO EM CONCRETO – TRECHO 2 | |
|---|---|
| | <p>PLACAS 08 À 19 – 2,25m x 3,50m</p> <p>PATOLOGIAS:</p> <p>Desgaste superficial – Grau de severidade alto (A)</p> <p>Fissuras lineares – Grau de severidade alto (A)</p> <p>Defeito na selagem das juntas – Grau de severidade alto (A)</p> |

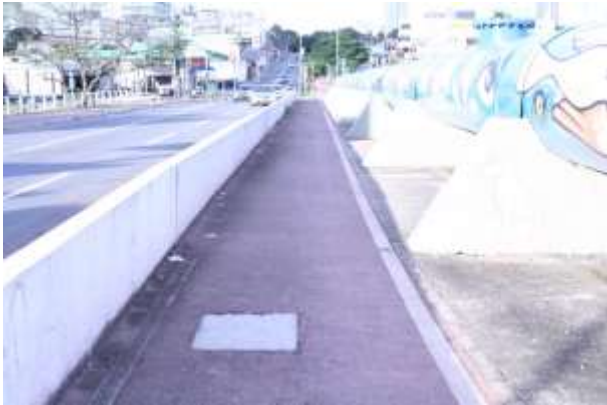
| AVALIAÇÃO DO PAVIMENTO EM CONCRETO – TRECHO 2 | |
|---|---|
| | <p>PLACAS 20 À 31 – 2,25m x 3,50m</p> <p>PATOLOGIAS:</p> <p>Desgaste superficial – Grau de severidade alto (A)</p> <p>Fissuras lineares – Grau de severidade alto (A)</p> <p>Defeito na selagem das juntas – Grau de severidade alto (A)</p> <p>*Poço de visita</p> <p>*Caixa de inspeção</p> |

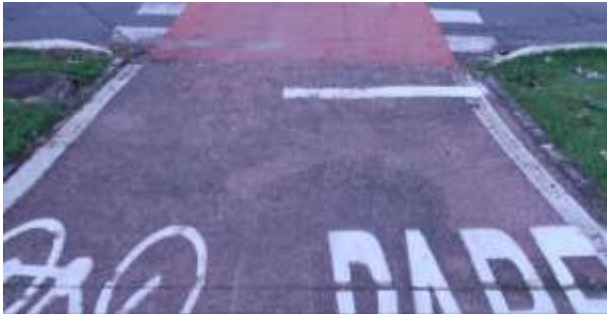
| AVALIAÇÃO DO PAVIMENTO EM CONCRETO – TRECHO 2 | |
|---|---|
| | <p>PLACA 33 – 2,60m x 1,80m</p> <p>PATOLOGIAS:</p> <p>Desgaste superficial – Grau de severidade alto (A)</p> <p>Esborcinamento das juntas – Grau de severidade médio (M)</p> <p>Defeito na selagem das juntas – Grau de severidade alto (A)</p> |

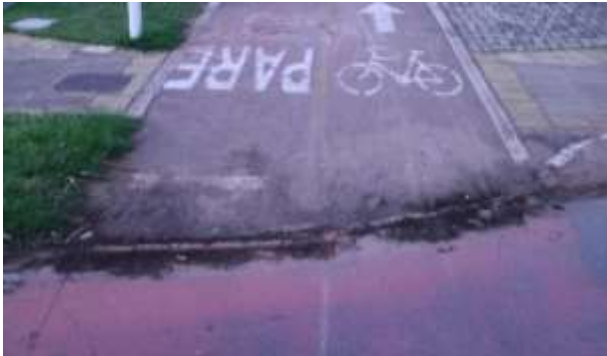
| AVALIAÇÃO DO PAVIMENTO EM CONCRETO – TRECHO 2 | |
|---|---|
| | <p>PLACA 34 – 2,50m x 3,00m</p> <p>PATOLOGIAS:</p> <p>Desgaste superficial – Grau de severidade alto (A)</p> <p>Quebras localizadas – Grau de severidade alto (A)</p> <p>Defeito na selagem das juntas – Grau de severidade alto (A)</p> <p>*Poço de visita</p> |

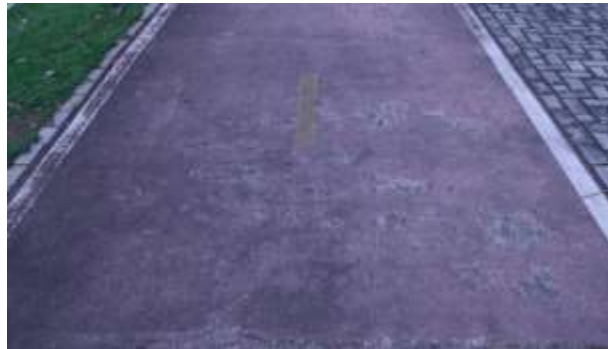
| AVALIAÇÃO DO PAVIMENTO EM CONCRETO – TRECHO 2 | |
|---|---|
| | <p>PLACA 42 – 2,50m x 3,00m</p> <p>PATOLOGIAS:</p> <p>Esborcinamento de juntas - Grau de severidade alto (A)</p> <p>Cavidades - Grau de severidade alto (A)</p> <p>Desgaste superficial – Grau de severidade alto (A)</p> <p>Defeito na selagem das juntas – Grau de severidade alto (A)</p> |

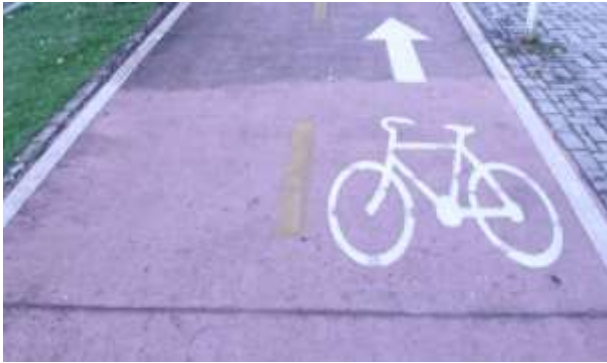
| AVALIAÇÃO DO PAVIMENTO EM CONCRETO – TRECHO 2 | |
|---|---|
| | <p>PLACA 68 – 2,50m x 3,00m</p> <p>PATOLOGIAS:</p> <p>Desgaste superficial – Grau de severidade baixo (B)</p> <p>Defeito na selagem das juntas – Grau de severidade alto (A)</p> |

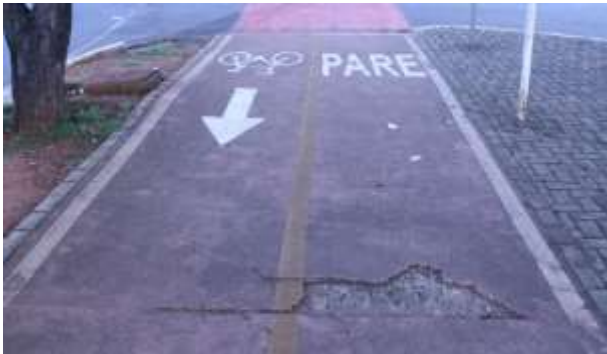
| AVALIAÇÃO DO PAVIMENTO EM CONCRETO – TRECHO 2 | |
|---|---|
| | <p>PLACA 138 – 2,50m x 5,20m</p> <p>PATOLOGIAS:</p> <p>Desgaste superficial – Grau de severidade baixo (B)</p> <p>Fissuras lineares – Grau de severidade alto (A)</p> <p>Cavidades – Grau de severidade alto (A)</p> <p>Quebras localizadas – Grau de severidade alto (A)</p> <p>Esborcinamento de juntas - Grau de severidade alto (A)</p> <p>Defeito na selagem das juntas – Grau de severidade alto (A)</p> |

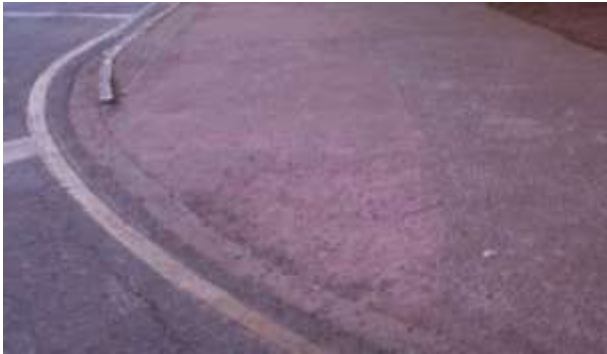
| AVALIAÇÃO DO PAVIMENTO EM CONCRETO – TRECHO 2 | |
|---|---|
| | <p>PLACA 139 – 2,50m x 3,00m</p> <p>PATOLOGIAS:</p> <p>Desgaste superficial – Grau de severidade alto (A)</p> <p>Cavidades – Grau de severidade alto (A)</p> <p>Defeito na selagem das juntas – Grau de severidade alto (A)</p> |

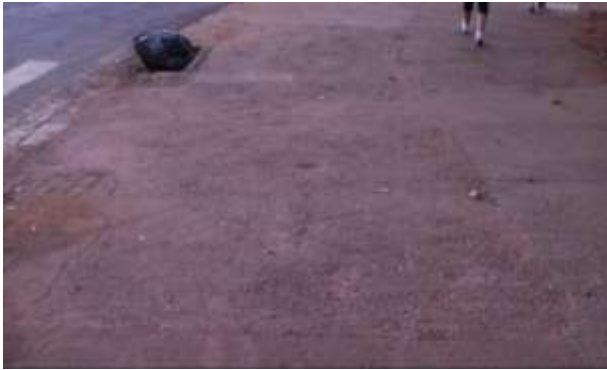
| AVALIAÇÃO DO PAVIMENTO EM CONCRETO – TRECHO 2 | |
|---|---|
| | <p>PLACA 141 – 2,50m x 6,10m</p> <p>PATOLOGIAS:</p> <p>Desgaste superficial – Grau de severidade alto (A)</p> <p>Quebras localizadas - Grau de severidade alto (A)</p> <p>Fissuras lineares – Grau de severidade alto (A)</p> <p>Cavidades – Grau de severidade médio (A)</p> <p>Defeito na selagem das juntas – Grau de severidade alto (A)</p> |

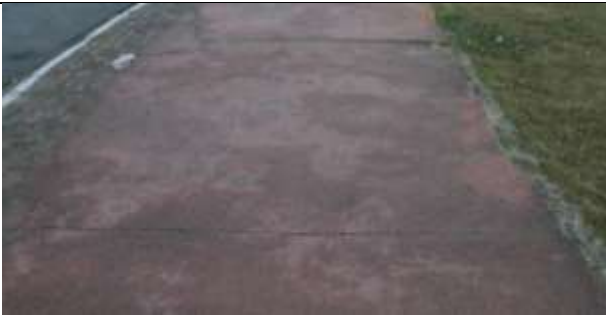
| AVALIAÇÃO DO PAVIMENTO EM CONCRETO – TRECHO 2 | |
|---|---|
| | <p>PLACA 156 – 2,50m x 2,40m</p> <p>PATOLOGIAS:</p> <p>Desgaste superficial – Grau de severidade alto (A)</p> <p>Quebras localizadas – Grau de severidade alto (A)</p> <p>Fissuras lineares – Grau de severidade alto (A)</p> <p>Esborcinamento de juntas - Grau de severidade alto (A)</p> <p>Degrau de juntas - Grau de severidade alto (A)</p> <p>Defeito na selagem das juntas – Grau de severidade alto (A)</p> |

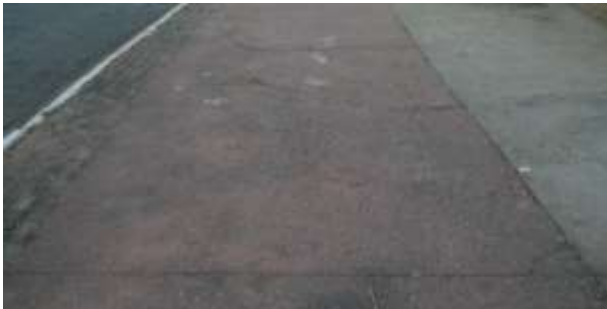
| AVALIAÇÃO DO PAVIMENTO EM CONCRETO – TRECHO 2 | |
|---|---|
| | <p>PLACA 181 – 2,50m x 5,40m</p> <p>PATOLOGIAS:</p> <p>Desgaste superficial – Grau de severidade alto (A)</p> <p>Quebras localizadas – Grau de severidade alto (A)</p> <p>Quebra de canto – Grau de severidade médio (M)</p> <p>Fissuras lineares - Grau de severidade alto (A)</p> <p>Cavidades – Grau de severidade médio (M)</p> <p>Defeito na selagem das juntas – Grau de severidade alto (A)</p> |

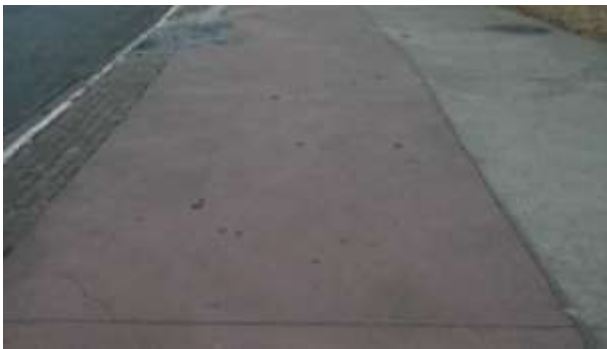
| AVALIAÇÃO DO PAVIMENTO EM CONCRETO – TRECHO 2 | |
|---|---|
| | <p>PLACA 198 – 2,50m x 5,40m</p> <p>PATOLOGIAS:</p> <p>Desgaste superficial – Grau de severidade baixo (B)</p> <p>Fissuras lineares – Grau de severidade alto (A)</p> <p>Fissuras de canto – Grau de severidade alto (A)</p> <p>Cavidades - Grau de severidade médio (M)</p> <p>Defeito na selagem das juntas – Grau de severidade alto (A)</p> |

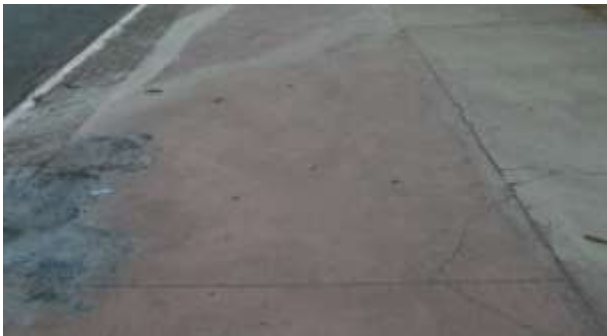
| AVALIAÇÃO DO PAVIMENTO EM CONCRETO – TRECHO 2 | |
|---|---|
| | <p>PLACA 199 – 2,50m x 3,00</p> <p>PATOLOGIAS:</p> <p>Desgaste superficial – Grau de severidade baixo (B)</p> <p>Quebras localizadas – Grau de severidade alto (A)</p> <p>Fissuras lineares – Grau de severidade alto (A)</p> <p>Fissuras de canto – Grau de severidade alto (A)</p> <p>Defeito na selagem das juntas – Grau de severidade alto (A)</p> |

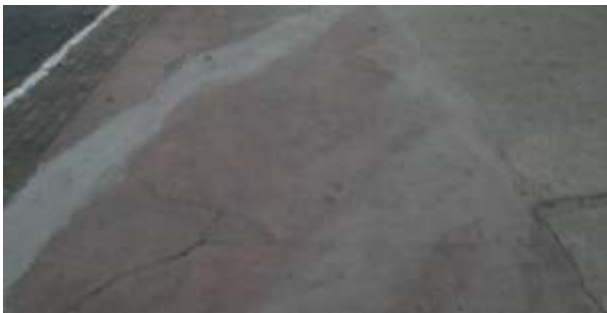
| AVALIAÇÃO DO PAVIMENTO EM CONCRETO – TRECHO 2 | |
|---|---|
| | <p>PLACA 200 – 2,50m x 2,70m</p> <p>PATOLOGIAS:</p> <p>Desgaste superficial – Grau de severidade baixo (B)</p> <p>Quebras localizadas – Grau de severidade alto (A)</p> <p>Fissuras lineares – Grau de severidade alto (A)</p> <p>Fissuras de canto – Grau de severidade alto (A)</p> <p>Defeito na selagem das juntas – Grau de severidade alto (A)</p> |

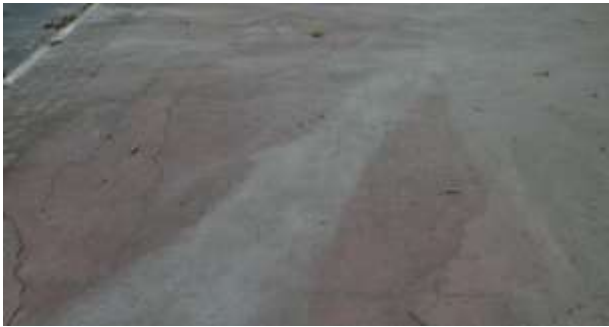
| AVALIAÇÃO DO PAVIMENTO EM CONCRETO – TRECHO 2 | |
|---|---|
| | <p>PLACA 201 – 2,50m x 2,70m</p> <p>PATOLOGIAS:</p> <p>Desgaste superficial – Grau de severidade baixo (B)</p> <p>Quebras localizadas – Grau de severidade alto (A)</p> <p>Fissuras lineares – Grau de severidade alto (A)</p> <p>Quebras de canto – Grau de severidade alto (A)</p> <p>Defeito na selagem das juntas – Grau de severidade alto (A)</p> |

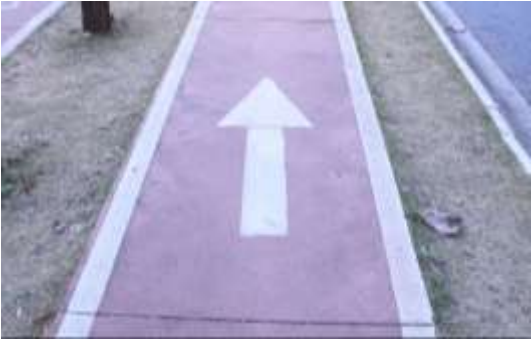
| AVALIAÇÃO DO PAVIMENTO EM CONCRETO – TRECHO 3 | |
|---|---|
| | <p>PLACA 20 B – 1,20m x 3,00m</p> <p>PATOLOGIAS:</p> <p>Fissuras lineares – Grau de severidade baixo (B)</p> <p>Defeito na selagem das juntas – Grau de severidade alto (A)</p> |

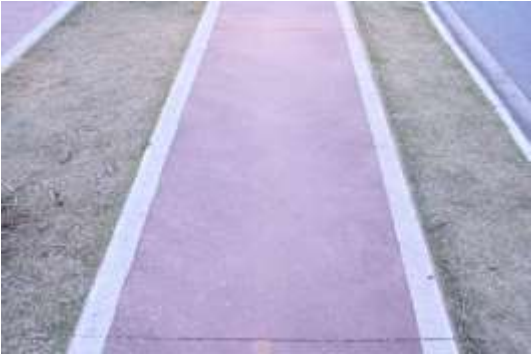
| AVALIAÇÃO DO PAVIMENTO EM CONCRETO – TRECHO 3 | |
|---|---|
| | <p>PLACAS 22 B – 1,20m x 3,00m</p> <p>PATOLOGIAS:</p> <p>Fissuras lineares – Grau de severidade médio (M)</p> <p>Defeito na selagem das juntas – Grau de severidade alto (A)</p> |

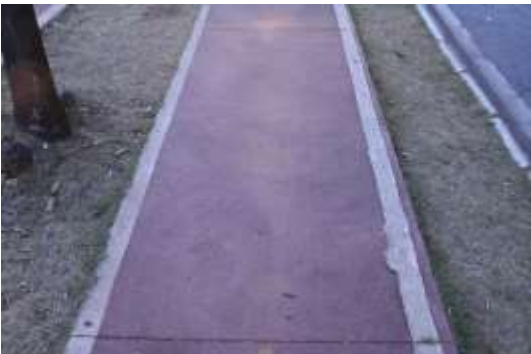
| AVALIAÇÃO DO PAVIMENTO EM CONCRETO – TRECHO 3 | |
|---|---|
| | <p>PLACA 31 B – 1,20m x 3,00m</p> <p>PATOLOGIAS:</p> <p>Fissuras lineares – Grau de severidade baixo (B)</p> <p>Defeito na selagem das juntas – Grau de severidade alto (A)</p> |

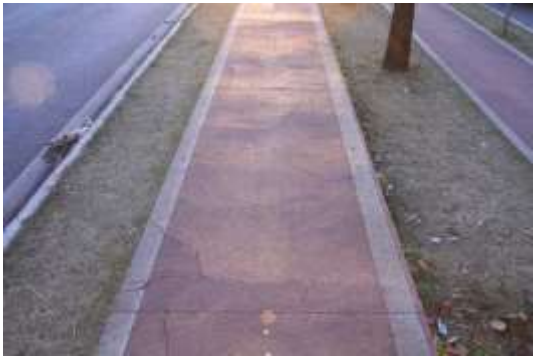
| AVALIAÇÃO DO PAVIMENTO EM CONCRETO – TRECHO 3 | |
|---|---|
| | <p>PLACA 34 A – 1,20m x 3,00m</p> <p>PATOLOGIAS:</p> <p>Fissuras lineares – Grau de severidade alto (A)</p> <p>Quebras localizadas – Grau de severidade médio (M)</p> <p>Quebras de canto – Grau de severidade médio (M)</p> <p>Defeito na selagem das juntas – Grau de severidade alto (A)</p> |

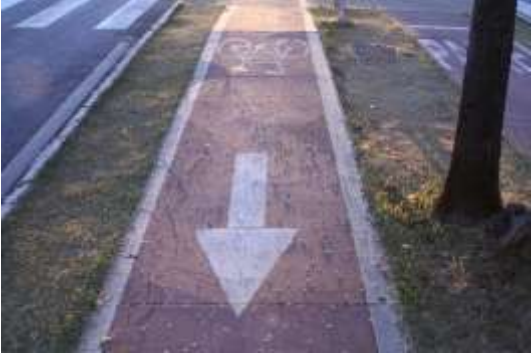
| AVALIAÇÃO DO PAVIMENTO EM CONCRETO – TRECHO 3 | |
|---|---|
| | <p>PLACA 38 A – 1,20m x 3,00m</p> <p>PATOLOGIAS:</p> <p>Quebras localizadas - Grau de severidade alto (A)</p> <p>Defeito na selagem das juntas – Grau de severidade alto (A)</p> |

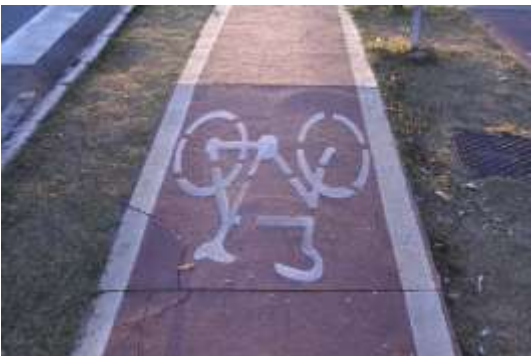
| AVALIAÇÃO DO PAVIMENTO EM CONCRETO – TRECHO 3 | |
|---|---|
| | <p>PLACA 41 A – 1,20m x 3,00m</p> <p>PATOLOGIAS:</p> <p>Alçamento de placas - Grau de severidade alto (A)</p> <p>Quebra de canto - Grau de severidade alto (A)</p> <p>Defeito na selagem das juntas – Grau de severidade alto (A)</p> |

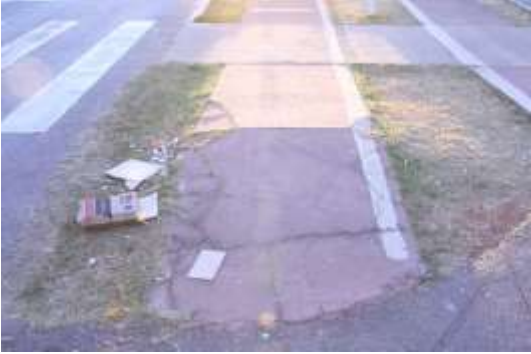
| | <p>PLACA 43 A – 1,20m x 3,00m</p> <p>PATOLOGIAS:</p> <p>Quebras localizadas - Grau de severidade alto (A)</p> <p>Fissuras lineares - Grau de severidade alto (A)</p> <p>Defeito na selagem das juntas – Grau de severidade alto (A)</p> |

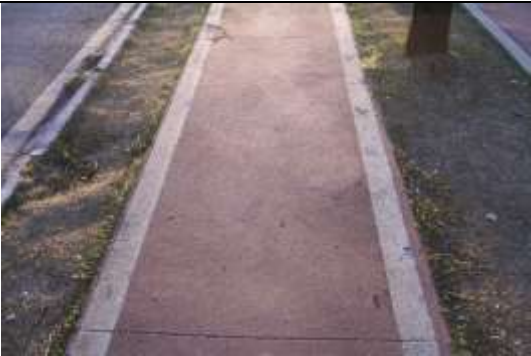
| | <p>PLACA 54 A – 1,20m x 3,00m</p> <p>PATOLOGIAS:</p> <p>Quebra de canto – Grau de severidade médio (M)</p> <p>Defeito na selagem das juntas – Grau de severidade alto (A)</p> |

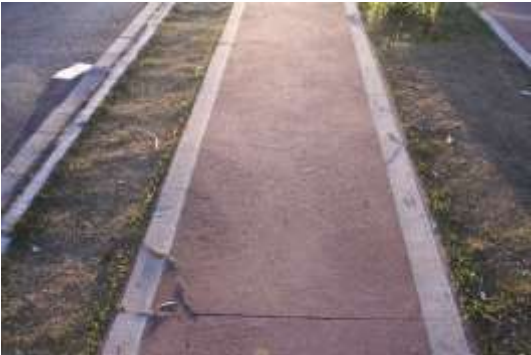
| | <p>PLACA 55 A – 1,20m x 3,00m</p> <p>PATOLOGIAS:</p> <p>Quebra de canto – Grau de severidade alto (A)</p> <p>Defeito na selagem das juntas – Grau de severidade alto (A)</p> |

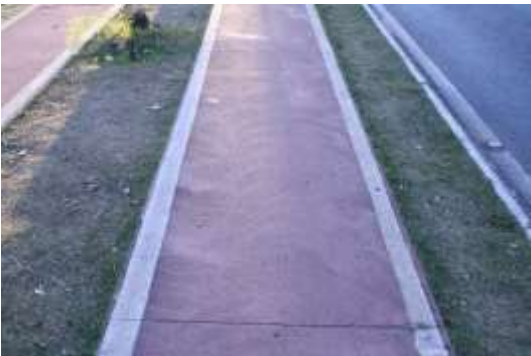
| | <p>PLACA 55 B – 1,20m x 3,00m</p> <p>PATOLOGIAS:</p> <p>Fissuras lineares – Grau de severidade médio (M)</p> <p>Esborcinamento de juntas – Grau de severidade alto (A)</p> |

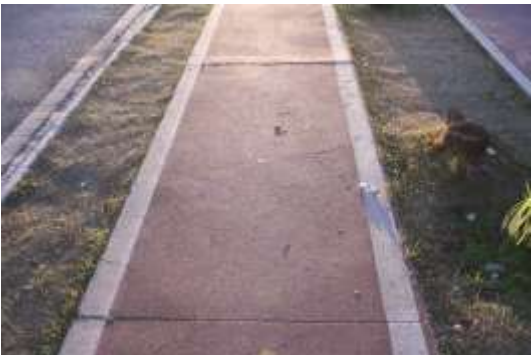
| | <p>PLACA 56 A – 1,20m x 3,00m</p> <p>PATOLOGIAS:</p> <p>Quebras de canto – Grau de severidade médio (M)</p> <p>Degrau nas juntas - Grau de severidade médio (M)</p> <p>Defeito na selagem das juntas – Grau de severidade alto (A)</p> |

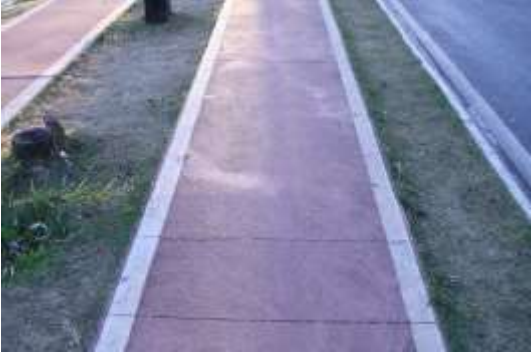
| | <p>PLACA 56 B – 1,20m x 3,00m</p> <p>PATOLOGIAS:</p> <p>Fissuras lineares – Grau de severidade alto (A)</p> <p>Defeito na selagem das juntas – Grau de severidade alto (A)</p> |

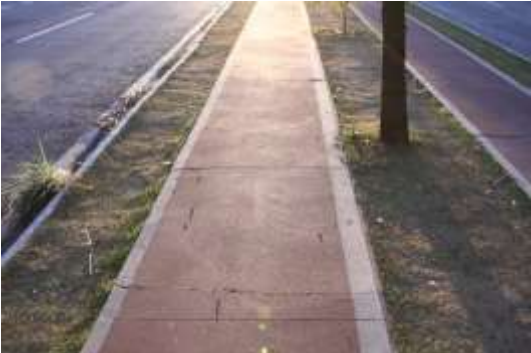
| | <p>PLACA 57 A – 1,20m x 3,00m</p> <p>PATOLOGIAS:</p> <p>Esborcinamento de juntas – Grau de severidade baixo (B)</p> <p>Fissuras lineares – Grau de severidade alto (A)</p> <p>Cavidades - Grau de severidade baixo (B)</p> <p>Defeito na selagem das juntas – Grau de severidade alto (A)</p> |

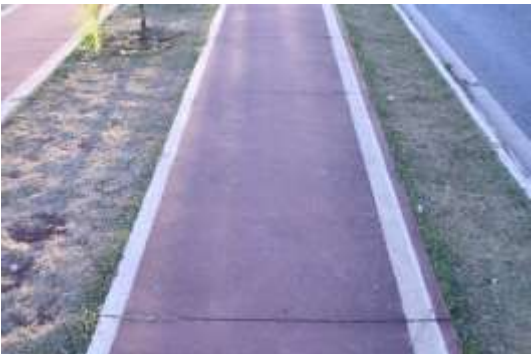
| | <p>PLACA 58 B – 1,20m x 3,00m</p> <p>PATOLOGIAS:</p> <p>Fissuras lineares – Grau de severidade médio (M)</p> <p>Defeito na selagem das juntas – Grau de severidade alto (A)</p> |

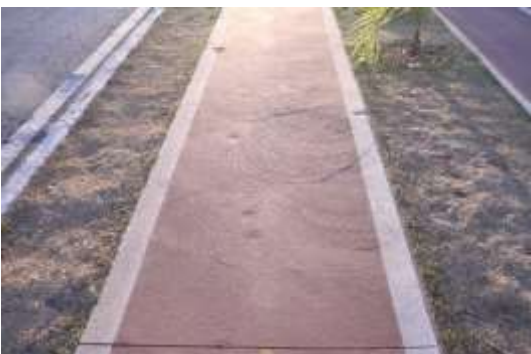
| | <p>PLACA 65 A – 1,20m x 3,00m</p> <p>PATOLOGIAS:</p> <p>Quebra de canto – Grau de severidade baixo (B)</p> <p>Defeito na selagem das juntas – Grau de severidade alto (A)</p> |

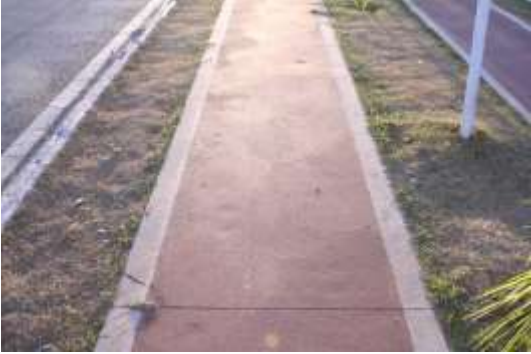
| | <p>PLACA 66 A – 1,20m x 3,00m</p> <p>PATOLOGIAS:</p> <p>Quebra de canto – Grau de severidade médio (M)</p> <p>Defeito na selagem das juntas – Grau de severidade alto (A)</p> |

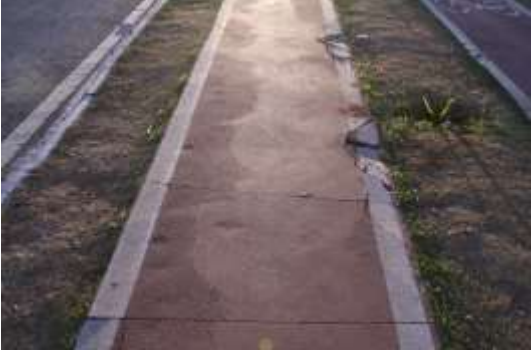
| | <p>PLACA 67 A – 1,20m x 3,00m</p> <p>PATOLOGIAS:</p> <p>Fissuras lineares – Grau de severidade médio (M)</p> <p>Quebras localizadas – Grau de severidade alto (A)</p> <p>Quebra de canto - Grau de severidade médio (M)</p> <p>Defeito na selagem das juntas – Grau de severidade alto (A)</p> |

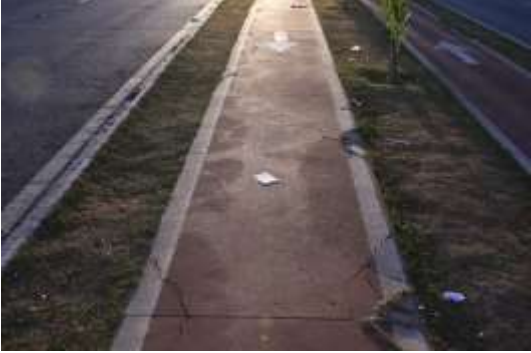
| | <p>PLACA 68 A – 1,20m x 3,00m</p> <p>PATOLOGIAS:</p> <p>Fissuras lineares – Grau de severidade médio (M)</p> <p>Quebras localizadas – Grau de severidade alto (A)</p> <p>Quebra de canto - Grau de severidade alto (A)</p> <p>Defeito na selagem das juntas – Grau de severidade alto (A)</p> |

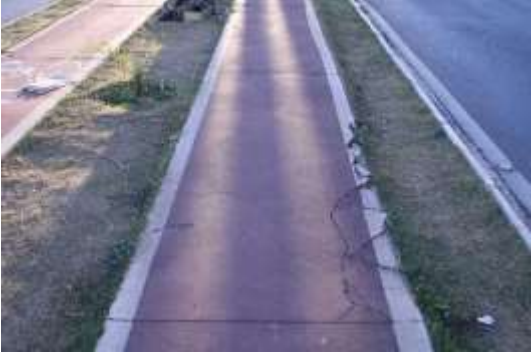
| | <p>PLACA 69 B – 1,20m x 3,00m</p> <p>PATOLOGIAS:</p> <p>Fissuras lineares – Grau de severidade médio (M)</p> <p>Quebras localizadas – Grau de severidade alto (A)</p> <p>Quebra de canto - Grau de severidade alto (A)</p> <p>Defeito na selagem das juntas – Grau de severidade alto (A)</p> |

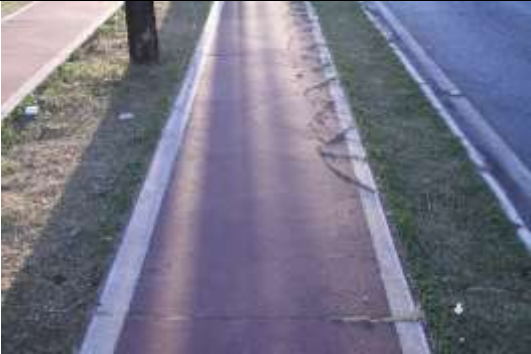
| | <p>PLACA 79 B – 1,20m x 3,00m</p> <p>PATOLOGIAS:</p> <p>Fissuras lineares – Grau de severidade médio (M)</p> <p>Quebras localizadas – Grau de severidade alto (A)</p> <p>Quebra de canto - Grau de severidade alto (A)</p> <p>Esborcinamento das juntas – Grau de severidade médio (M)</p> <p>Defeito na selagem das juntas – Grau de severidade alto (A)</p> |

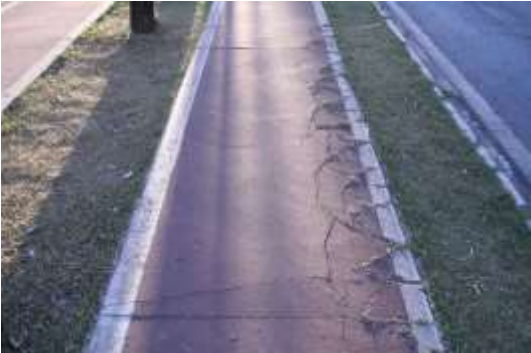
| | <p>PLACA 80 B – 1,20m x 3,00m</p> <p>PATOLOGIAS:</p> <p>Fissuras lineares – Grau de severidade alto (A)</p> <p>Quebras localizadas – Grau de severidade alto (A)</p> <p>Quebra de canto - Grau de severidade alto (A)</p> <p>Esborcinamento das juntas – Grau de severidade médio (M)</p> <p>Defeito na selagem das juntas – Grau de severidade alto (A)</p> |

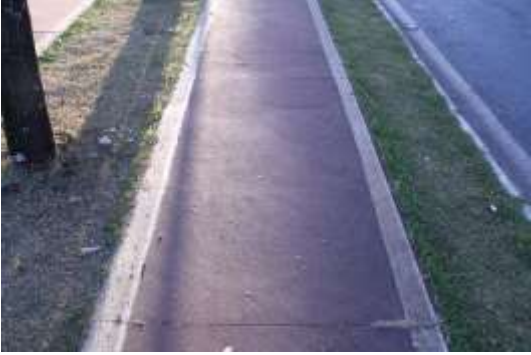
| | <p>PLACA 83 B – 1,20m x 3,00m</p> <p>PATOLOGIAS:</p> <p>Fissuras lineares – Grau de severidade médio (M)</p> <p>Defeito na selagem das juntas – Grau de severidade alto (A)</p> |

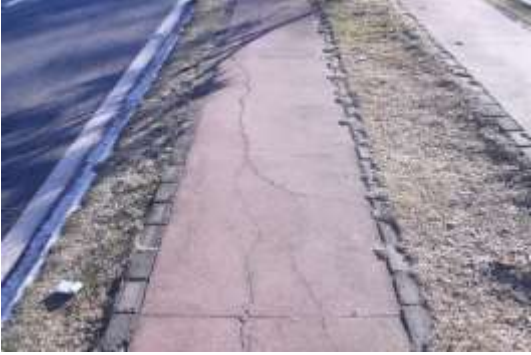
| AVALIAÇÃO DO PAVIMENTO EM CONCRETO – TRECHO 3 | |
|---|---|
| | <p>PLACA 274 A – 1,00m x 3,30m</p> <p>PATOLOGIAS:</p> <p>Fissuras lineares – Grau de severidade alto (A)</p> <p>Defeito na selagem das juntas – Grau de severidade alto (A)</p> |

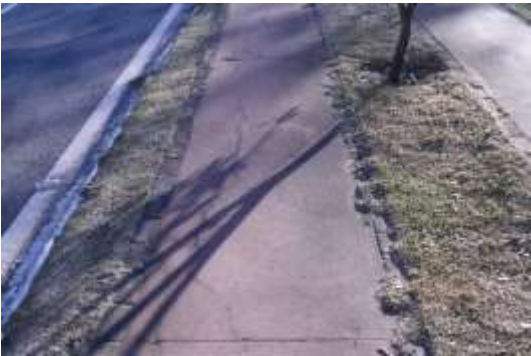
| AVALIAÇÃO DO PAVIMENTO EM CONCRETO – TRECHO 3 | |
|---|---|
| | <p>PLACA 275 A – 1,00m x 3,30m</p> <p>PATOLOGIAS:</p> <p>Fissuras lineares – Grau de severidade alto (A)</p> <p>Quebras localizadas – Grau de severidade médio (M)</p> <p>Esborcinamento de juntas – Grau de severidade médio (M)</p> <p>Defeito na selagem das juntas – Grau de severidade alto (A)</p> |

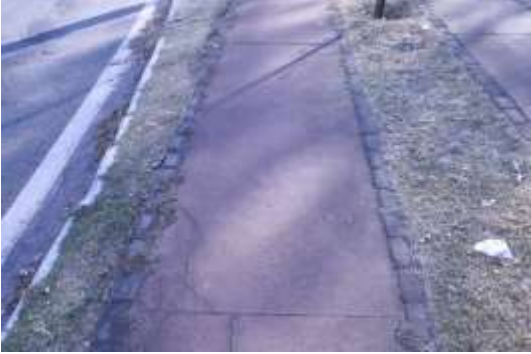
| | <p>PLACA 277 A – 1,00m x 3,30m</p> <p>PATOLOGIAS:</p> <p>Fissura de canto – Grau de severidade alto (A)</p> <p>Defeito na selagem das juntas – Grau de severidade alto (A)</p> |

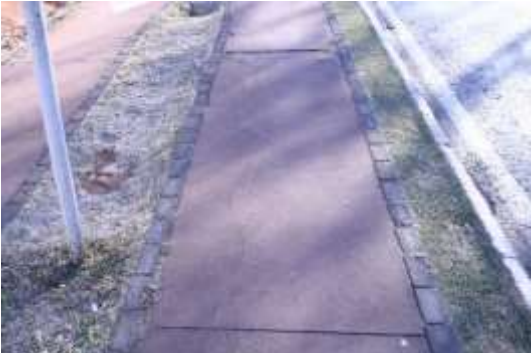
| | <p>PLACA 278 B – 1,00m x 3,30m</p> <p>PATOLOGIAS:</p> <p>Esborcinamento de junta – Grau de severidade alto (A)</p> <p>Quebra de canto - Grau de severidade alto (A)</p> <p>Defeito na selagem das juntas – Grau de severidade alto (A)</p> |
