ANÁLISE 2D E 3D DA ESTABILIDADE DA BARRAGEM DE FUNDÃO

2D and 3D Slope Stability Analysis of Fundão Dam

João Paulo Tavares SOUZA ¹, Nicolás Rodrigues MOURA ², Gilson de F. N. GITIRANA Jr. ³

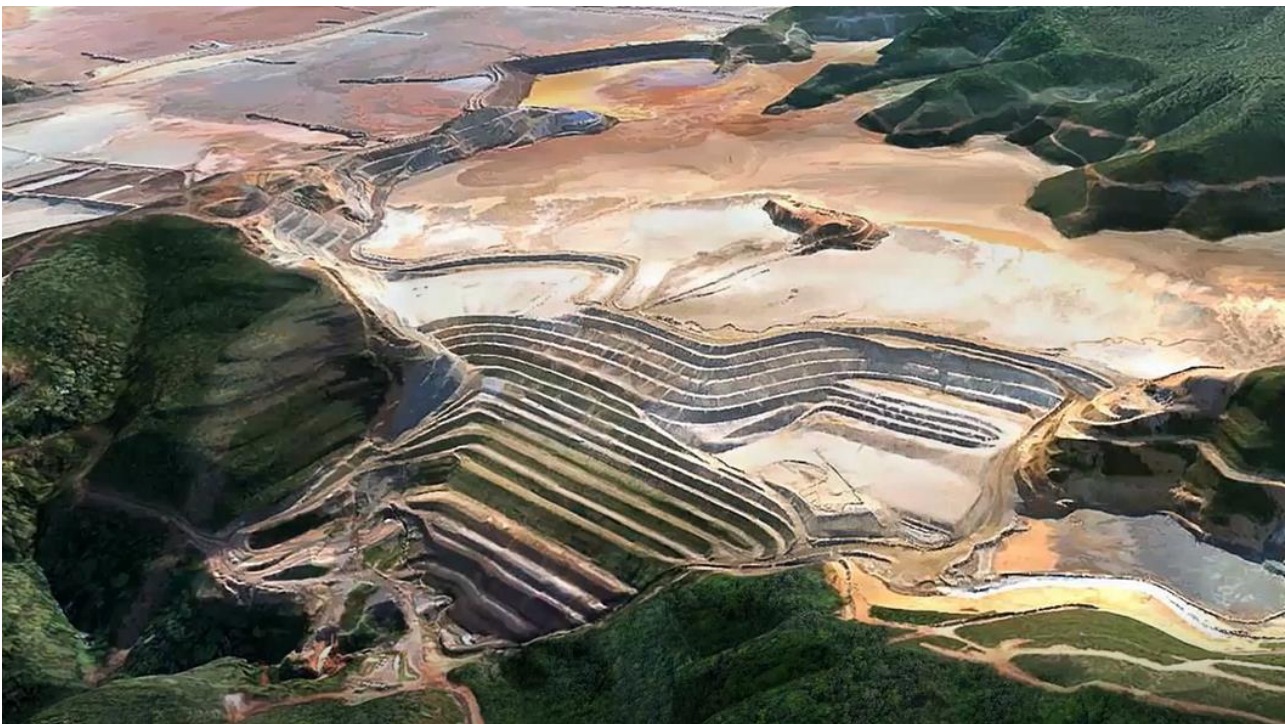
FIGURA 1: Visão geral da Barragem de Fundão (novembro de 2015).

Destaca-se a presença do recuo construído junto à ombreira esquerda e a construção da barragem em um vale encaixado, conforme pode ser visto na Figura 1. De acordo com Morgenstern *et al.* (2016), a ruptura da barragem se iniciou na região do recuo. Trata-se de uma área onde é difícil estabelecer seções transversais representativas. A abordagem 2D em algumas poucas seções transversais pode não oferecer uma avaliação completa da estrutura. Por outro lado, a análise 3D é vantajosa para vales fechados, sendo o recuo uma característica adicional que reforça a sua necessidade. Além disso, a simplificação inerente de análises 2D considera a superfície de deslizamento infinita na terceira dimensão (Fredlund *et al.*, 2017), o que claramente não se observa nessa barragem. Justifica-se, portanto, a necessidade de uma análise 3D que inclua toda a complexidade espacial dos trechos côncavos e convexos presentes.

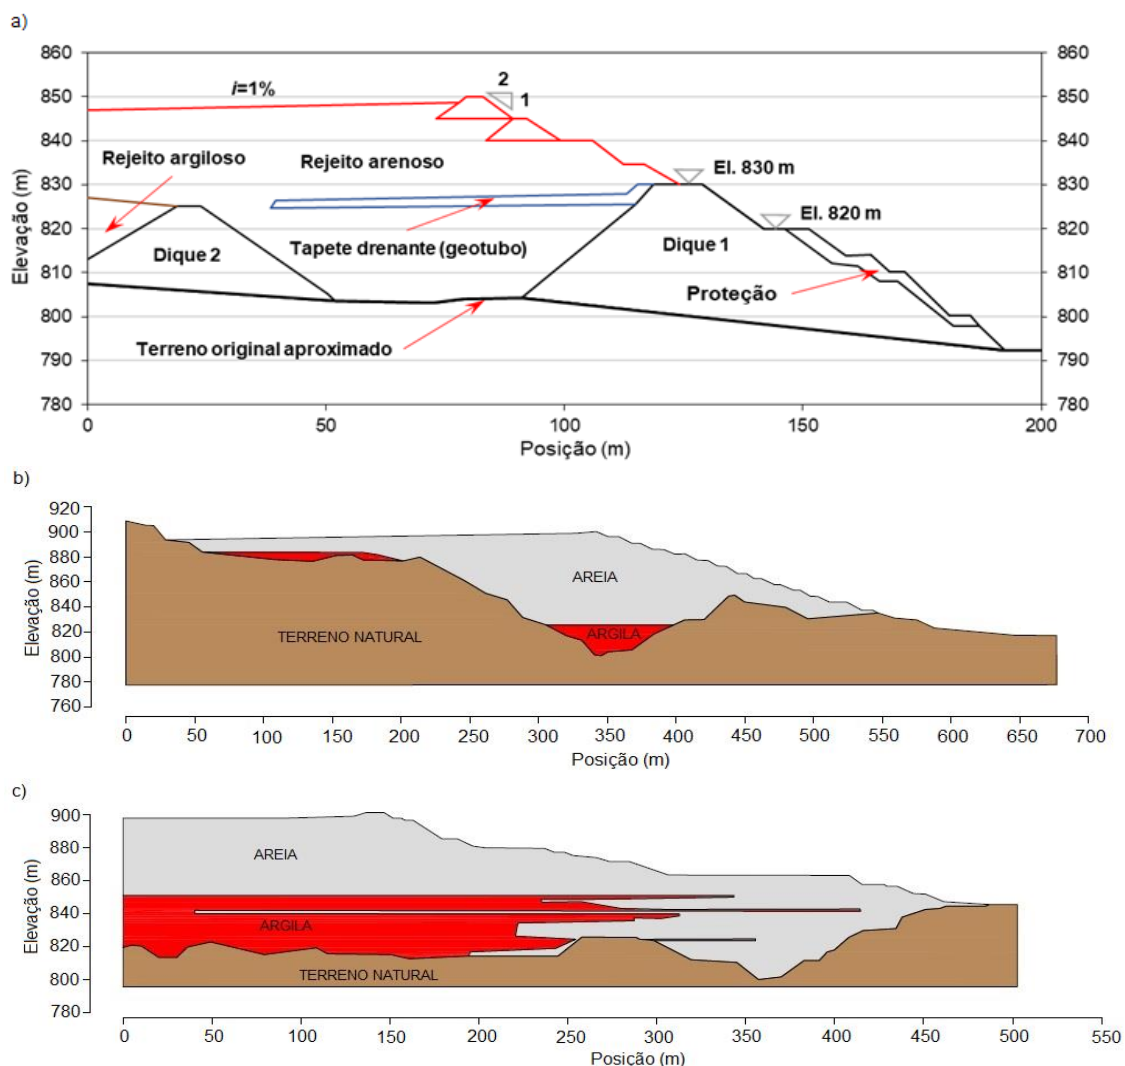
FIGURA 2: Seção transversal típica: (a) novo projeto de elevação da barragem (sem escala); (b) seção transversal de referência da ombreira direita; (c) seção transversal de referência da ombreira esquerda.

As Figuras 2(b) e 2(c) mostram seções transversais típicas, com a disposição dos rejeitos na ombreira direita e na ombreira esquerda, respectivamente. A Barragem de Fundão foi construída em um vale em formato V e possuía, no momento da ruptura, altura máxima de 110 m. Destaca-se a elevação de 900 m da crista e a inclinação dos taludes de 3,2H:1V na ombreira direita. A região do recuo está localizada a partir da cota de 862,5 m e possui taludes levemente mais abatidos. Conforme ilustra a Figura 2(c), esta região possui cerca de 160 metros de comprimento e é seguida por uma bermã de equilíbrio, até a cota aproximada de 877 m.

As regiões vermelhas das Figuras 2(b) e 2(c) representam as camadas de argila. O Painel de Investigação apontou que o principal fator responsável pela falha foi a presença da argila na

ombreira esquerda. A causa da ruptura foi o fenômeno de liquefação, ocasionado pelo processo de extrusão lateral de camadas de argila. O processo de extrusão resulta em esforços exercidos pelas camadas argilosas para frente e laterais, proporcionais ao peso aplicado pelas camadas superiores. O deslocamento da argila alivia o confinamento horizontal da camada arenosa e, conseqüentemente, provoca uma trajetória de tensões favorável ao fenômeno de liquefação. O fluxo ocorrido após a falha da barragem é consequência direta do processo de liquefação, que tem como requisitos solo sem coesão, saturado e com tendência à redução de volume devido ao cisalhamento (Pereira, 2005). Embora haja uma pequena quantidade de lama na ombreira direita, a mesma estava melhor confinada e, portanto, livre da extrusão lateral.

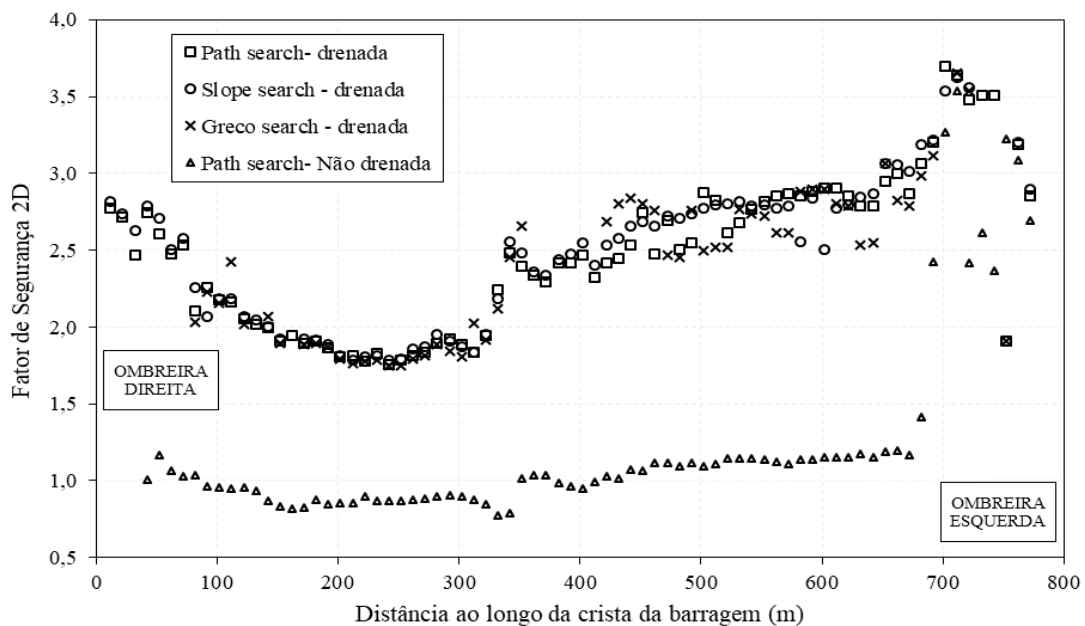
FIGURA 5: Fatores de Segurança bidimensionais (FS2D) obtidos através das análises *multiplane*.
FONTE: Autoria própria.

obtidos ao longo do eixo da barragem, da ombreira direita até a esquerda, pelos três métodos de busca. Para todas as condições de resistência e métodos de busca, o valor mínimo de FS2D é encontrado na região convexa (entre 200 e 350 m), principalmente devido ao aumento da altura da barragem. Após a região convexa, caminhando em direção à ombreira esquerda, os valores de FS crescem devido à menor altura e ao abatimento do talude e graças à presença da berma de equilíbrio no trecho final.

Considerando os parâmetros de resistência drenada, verifica-se que a ombreira esquerda possui valores de FS2D cerca de 36% maiores que os observados na ombreira direita. Os menores fatores de segurança obtidos são 1,80 pelo método *slope search*, 1,77 pelo método *path search* e 1,76 pelo método *Greco search*. O método *Greco search* encontrou dificuldades em 20 seções, seja não convergindo, seja obtendo valores de FS2D muito elevados, incoerentes com os obtidos pelos demais métodos. As superfícies de ruptura críticas encontradas pelo método *Path search* possuem frequentemente valores de FS2D ligeiramente menores do que os obtidos pelo método *Slope search*. Conclui-se que o método *Path search* adequou-se melhor à análise de estabilidade de taludes ao longo do eixo da barragem. Por isso, esse foi o único método utilizado para a análise com parâmetros de resistência não drenada.

Verificou-se que os resultados obtidos considerando condições não drenadas possuem influência das condições de geometria semelhantes às análises com resistência drenada, porém com menores diferenças ao longo do eixo. Obviamente, os valores de fator de segurança são significativamente inferiores, atingindo aproximadamente 1,0. Considerando o FS2D médio ao longo do eixo da barragem, observa-se que o valor na condição não drenada é 49,6% menor que no cenário drenado.

A partir das análises 2D, a região mais suscetível ao deslizamento, em teoria, seria a

ombreira direita, com fator de segurança para a condição não drenada menor do que 1. Por outro lado, a ruptura foi iniciada na ombreira esquerda. Desta forma, constata-se que a análise de estabilidade, por si só, não explica o motivo da ruptura ter começado na ombreira esquerda, sendo para isso necessário identificar outros mecanismos de instabilização, conforme apresentado pelo Painel de Investigação. Pode-se

inferir também que a provável condição real do maciço no momento da ruptura deveria ser drenada ou, na pior das hipóteses, intermediária entre a condição não drenada e a condição drenada. O Painel de Investigação indicou que condições drenadas teriam prevalecido, já que a ruptura não se iniciou próxima da ombreira direita, onde os taludes são mais íngremes e o alteamento se deu de forma mais acelerada.

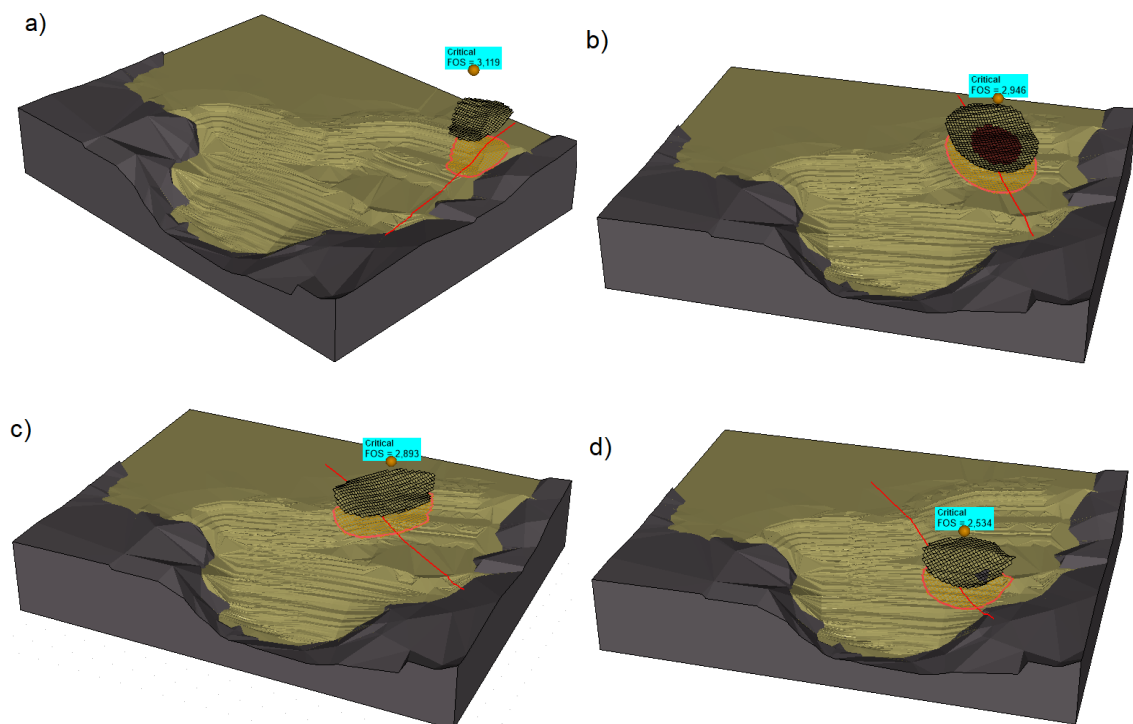
FIGURA 7: Superfícies de ruptura com parâmetros drenados próximas da ombreira esquerda da barragem, nas direções: a) 15; b) 11; c) 09; e d) 07.

A Figura 7 traz as superfícies críticas, considerando a resistência drenada, localizadas na ombreira esquerda e nas direções 07, 09, 11 e 15.

A direção 15 apresenta uma superfície de

ruptura relativamente pequena e superficial, condicionada pela proximidade da fundação, mais resistente. Os valores de Fator de Segurança tridimensional (FS3D) dessa e das próximas direções de deslizamento foram os que apresentaram valores menores e até inferiores aos das análises 2D. A direção 11 retrata a região em que de fato houve a ruptura da barragem e na qual observa-se de maneira mais significativa a influência da presença de lama. O FS3D foi 2,946, valor superior ao encontrado nas seções abrangidas na análise 2D. A direção 09 apresenta um FS3D mais elevado, o que se deve ao fato de que a distribuição de tensões em regiões côncavas produz condições mais estáveis (Domingos, 2016). O FS3D é cerca de 8,3% maior que o FS2D médio das seções transversais presentes nessa região.

A direção de ruptura 07, representando a região convexa da barragem, apresentou fator de segurança idêntico ao obtido na análise 2D. Nessa superfície de deslizamento é notável a influência do elevado nível da água na região. A superfície de deslizamento 3D, nesse caso, possui as bordas influenciadas pelo empoleiramento da água e o elevado NA, incorporando todas as peculiaridades do modelo. Observa-se que a superfície de deslizamento 2D está parcialmente saturada, enquanto que as bordas da superfície 3D se encontram totalmente abaixo do lençol freático. Essas características evidenciam vantagens da análise 3D em projetos que envolvem complexa topografia, condições de resistência dos materiais e poropressões (Stark & Eid, 1998). Na direção 02, muito próximo da ombreira direita e com rejeitos pouco profundos, há forte influência do terreno original, muito mais resistente que o rejeito. Como resultado, tem-se uma pequena superfície crítica.

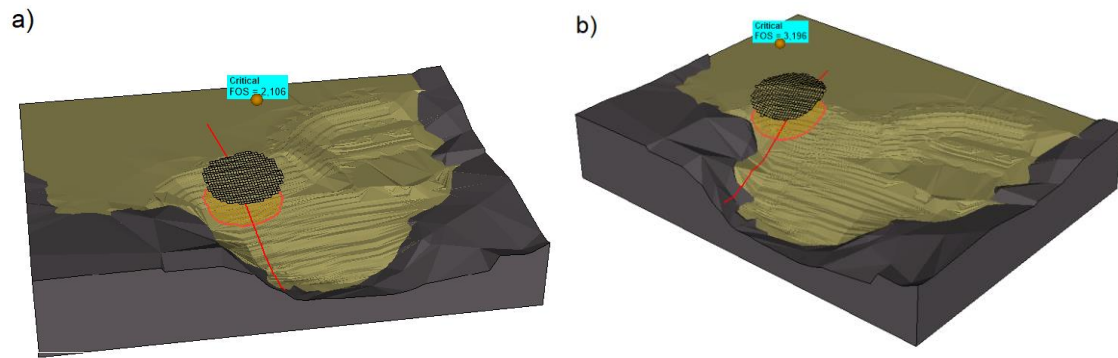
FIGURA 8: Superfícies de ruptura com parâmetros drenados próximas da ombreira direita da barragem, nas direções: (a) 04 e (b) 02.

A Figura 8 traz superfícies críticas localizadas na ombreira direita, nas direções 04 e 02. A direção 04 está localizada na região da barragem em que não há a presença de camadas de rejeitos argilosos. Observa-se na direção 04 uma ampla superfície de ruptura, com elevado *aspect ratio* e profundidade rasa, característica comum de solos em que há predominância de resistência por atrito. O FS3D obtido, igual a 2,106, apresentou o menor valor. O FS3D é cerca de 17% maior que a média dos valores nessa região do talude observados na análise 2D.

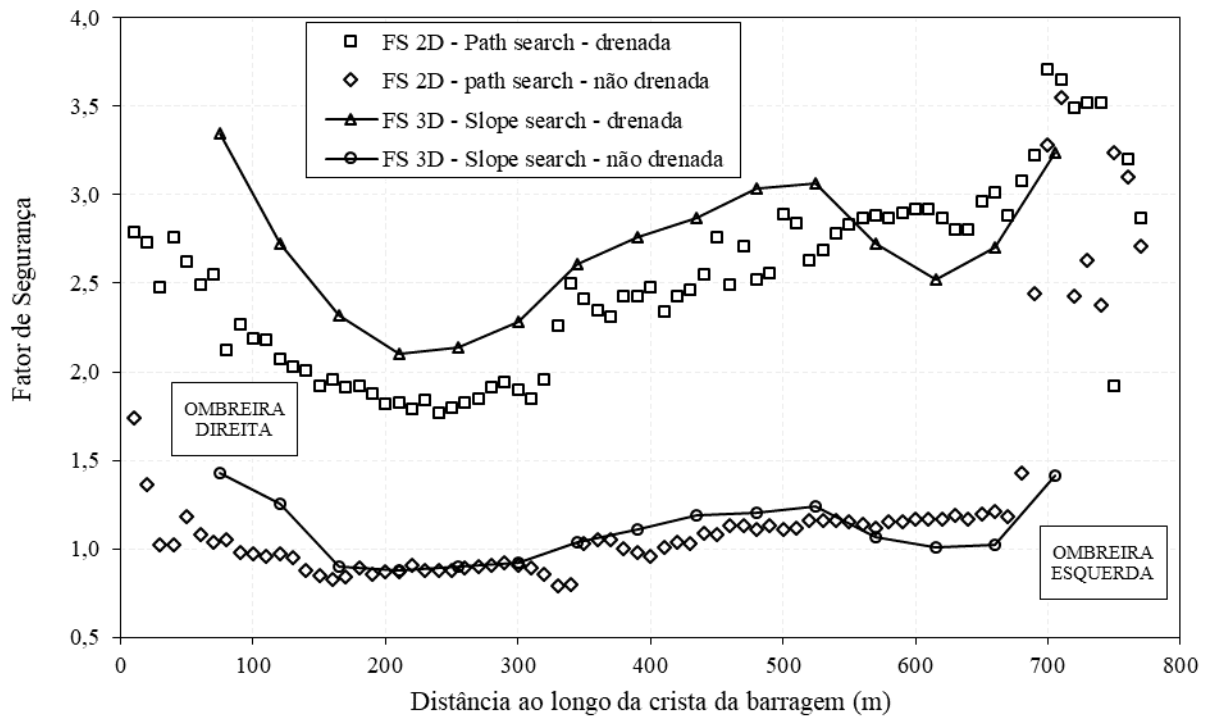
FIGURA 9: Fator de Segurança 2D e 3D ao longo do eixo da barragem

A Figura 9 faz a comparação entre os valores de FS2D e FS3D ao longo do eixo da barragem, para parâmetros de resistência drenada e não drenada. Vários autores afirmam que, usualmente, espera-se fatores de segurança maiores para uma análise 3D que para sua correspondente análise 2D (Lam & Fredlund, 1993; Arellano & Stark, 2000). No entanto, no caso da complexa geometria da barragem de Fundão, existem regiões em que os valores de FS3D são menores que os de FS2D. Na região acima da berma de equilíbrio e na região convexa da

barragem, isso se mostra de maneira clara. Isso se deve à comparação de direções de deslizamento diferentes e à complexidade da posição do lençol d'água na barragem. Além disso, a região da berma de equilíbrio com seção quase constante apresenta superfícies de deslizamento com elevado *aspect ratio* e bastante superficiais, quando comparadas com a análise 2D. Finalmente, observa-se que o comportamento do fator de segurança ao longo do eixo da barragem é semelhante para as mesmas análises, com diferentes parâmetros de resistência.
