Architecture and oblivion: the Jockey Club of Goiás by Paulo Mendes da Rocha

Arquitectura y olvido

El Jockey Club de Goiás de Paulo Mendes da Rocha

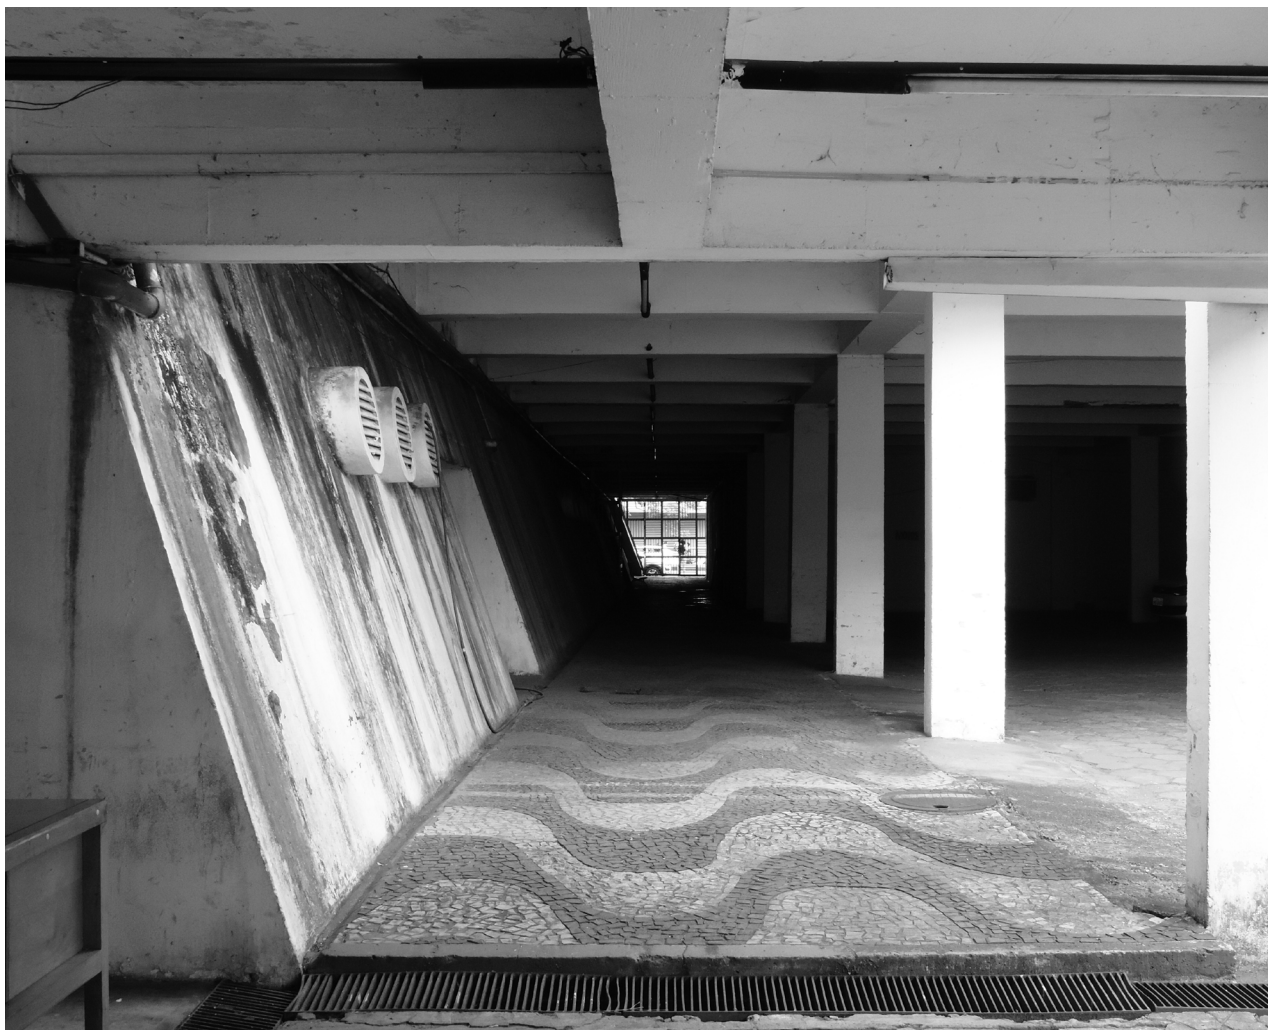
La Plaza de las Piscinas fue el primer sector en sufrir cambios, a mediados de la década de 1980, cuando a las piscinas del proyecto original se agregaron otras, en un nuevo bloque en el límite este del edificio. La obra fue ejecutada por el arquitecto Antônio Lúcio Ferrari Pinheiro (Pinheiro 2011). Una losa adicional cubrió la calle transversal interna, que pasó a ser utilizada como estacionamiento y recibió puertas metálicas en cada extremo. La nueva losa se construyó sobre la calle interior, como una extensión de la parte este de la plaza de las piscinas. Esta intervención se llevó a cabo sin mayor impacto en la estructura original (figura 17).

Figura 17. Planta baja, acceso peatonal paralelo a la calle interior, cubierta por la ampliación de la Plaza de las Piscinas, 2019. Fotógrafa: Jéssica Pinheiro de Vasconcelos. Fuente: Colección de la autora.

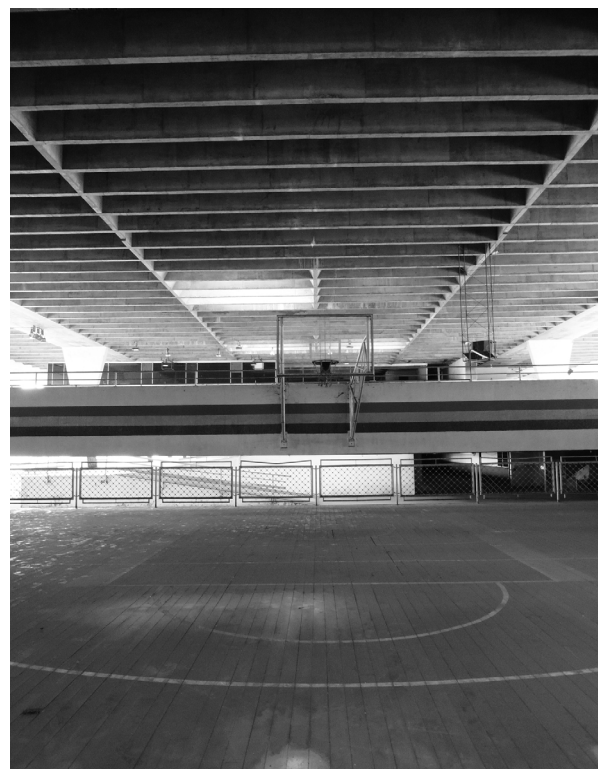
La sede del Jockey Club se encuentra abandonada desde 2009, sin albergar ninguna actividad ni acción de mantenimiento o conservación. La materialidad original del edificio, incluida la estructura portante y el sistema de cerramiento, en hormigón armado moldeado *in situ*, está relativamente conservada y fácilmente reconocible (figura 18 y 19).

Figura 19. Gimnasio de deportes: buen estado de conservación de la estructura espacial y constructiva, 2019. Fotógrafa: Jéssica Pinheiro de Vasconcelos. Fuente: Colección de la autora.

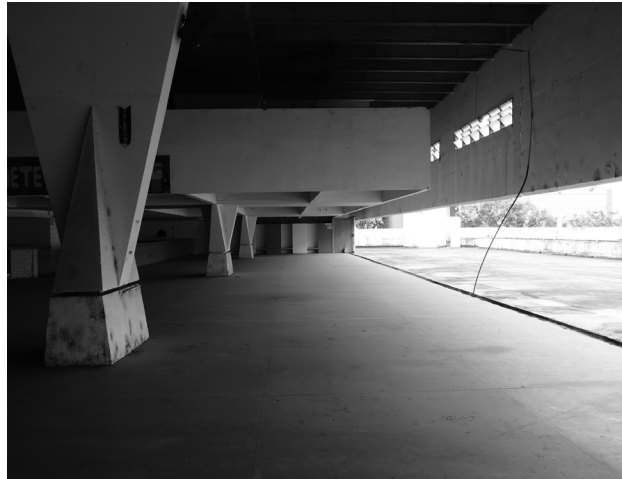
El edificio, entendido como un área cubierta y aterrizada, continúa con su estructura relativamente bien conservada.

Figura 20. Área cubierta y aterrizada volcada a la Plaza de las Piscinas, con el tercer nivel donde se ubicaba un salón de reuniones y conferencias: estructura relativamente bien conservada y las vigas-pantallas sin las puertas pivotantes de cerramiento, 2019. Fotografía: Jéssica Pinheiro de Vasconcelos. Fuente: Colección de la autora.

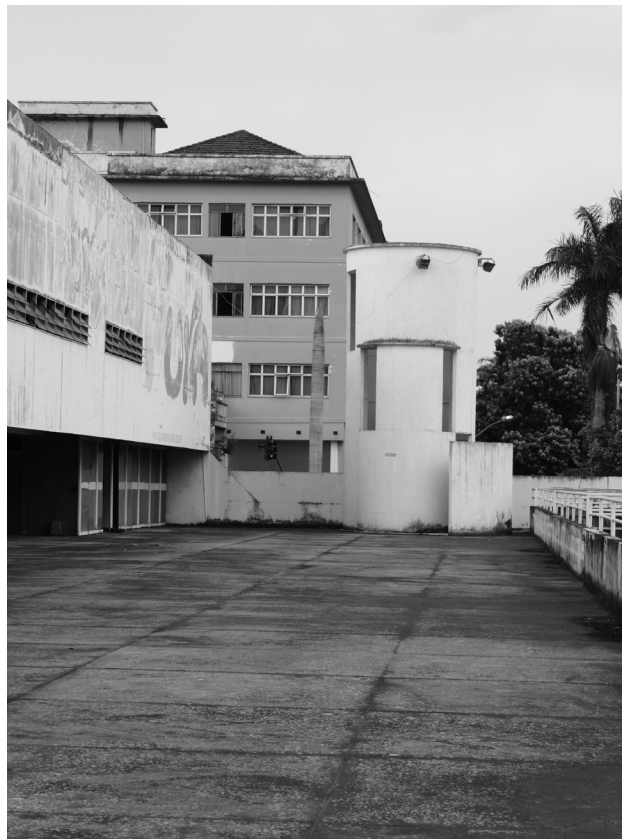
Al ser la plaza de las piscinas una estructura descubierta, con el paso de los años comenzó a sufrir un gran impacto, ya sea por el coste de su mantenimiento y limpieza, o por problemas de infiltración provocados por el deterioro de las capas impermeabilizantes, al recibir directamente los efectos de la alternancia de las estaciones secas y húmedas, en temporada de lluvias que caracterizan el clima de Goiânia (figura 21 y 22).

Figura 21. Plaza de las Piscinas con vista a la Av. Anhanguera: adición de un baño masculino, y un precario estado de conservación del espacio, 2019. Fotografía: Jéssica Pinheiro de Vasconcelos. Fuente: Colección de la autora.

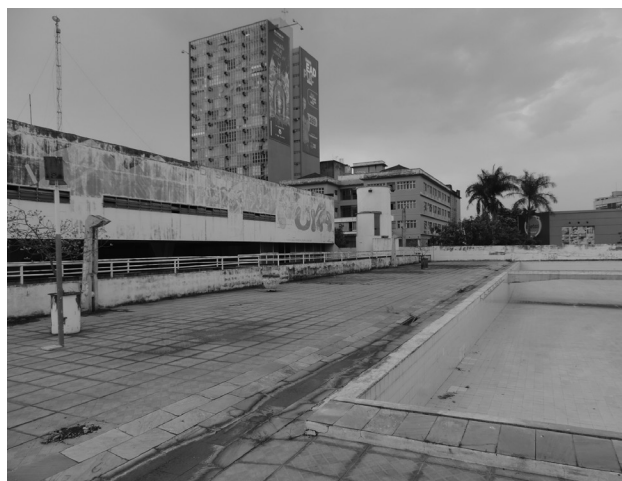
La ampliación de la plaza de las piscinas realizada en los años ochenta, se encuentra actualmente en un lamentable estado de conservación con varias patologías, presentando armaduras expuestas en vigas y pilares, fisuras y grietas. La luz natural estaba perjudicada en la parte de abajo, que también fue afectada por las patologías descritas. En las zonas de las piscinas, también se retiraron las plataformas de madera que cubrían los jardines y funcionaban como elementos de ventilación e iluminación natural de los vestuarios y saunas, ubicados en el nivel bajo las piscinas. En su lugar se construyeron muros de mampostería, que interfieren en la integración terraza/piscina de la solución original.⁵

Figura 22. Plaza de las Piscinas con vista a la Av. Anhanguera: adición de un baño masculino, y un precario estado de conservación del espacio, 2019. Fotografía: Jéssica Pinheiro de Vasconcelos. Fuente: Colección de la autora.

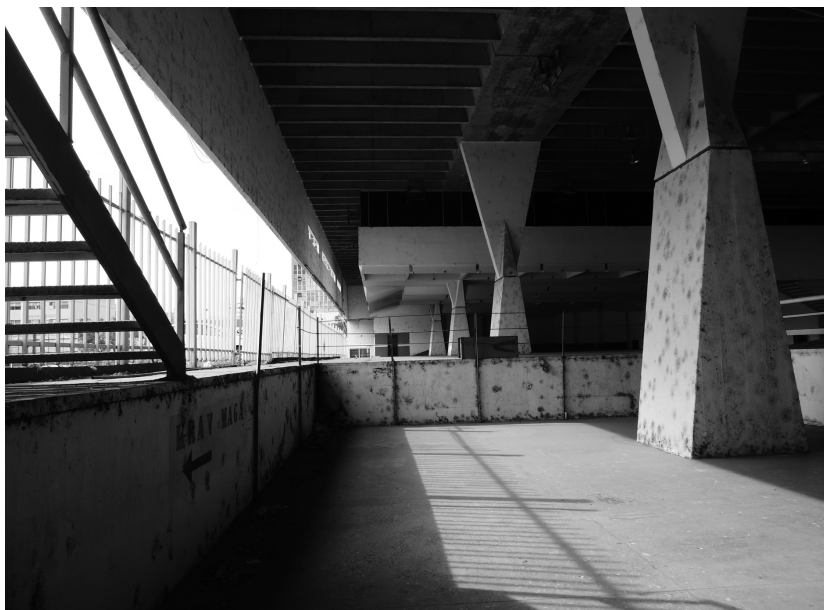
La estructura, en su conjunto, acumula daños por la acción del tiempo y la falta de un programa de mantenimiento regular. Se observan daños que comprometen la estética de la edificación, siendo ellos: corrosión de las armaduras, cobertura deficiente, manchas y eflorescencias en la superficie del hormigón. Las patologías diagnosticadas en las visitas de campo están sujetas a reparación con el fin de preservar la originalidad del proyecto y restaurar el buen comportamiento estructural de los elementos.

En cuanto a la corrosión de las armaduras, algunas ubicaciones presentan altos niveles de deterioro con exposición de las armaduras estructurales y agrietamiento del concreto, probablemente debido a la acción de la humedad con el tiempo. Muchos elementos estructurales tienen un vaciado deficiente del hormigón, debido al momento de la construcción, cuando los estándares eran menos exigentes en cuanto a durabilidad y vida útil. Se pueden observar manchas y eflorescencias presentes en la superficie del concreto que se desarrollaron con la acción de influencias ambientales que afectan estéticamente la estructura de concreto.

Figura 24. Patologías superficiales en la estructura, 2019. Vista para el salón principal, parte norte. Fotografía: Jéssica Pinheiro de Vasconcelos. Fuente: Colección de la autora.

En definitiva, hay una estructura resistente que funciona correctamente, diseñada con un riguroso detalle de armaduras de hormigón armado, con daños superficiales, pero que aún se encuentra en pleno uso (UFG 2020) (figura 24).
