**AVALIAÇÃO DA DETERIORAÇÃO DAS
ESTRUTURAS DE CONCRETO DE ESTAÇÕES
DE TRATAMENTO DE ESGOTO**

NAYARA GRACYELLE DIAS

D0181C18
GOIÂNIA
2018

Dissertação apresentada ao Programa de Pós-Graduação em Geotecnia, Estruturas e Construção Civil da Universidade Federal de Goiás para obtenção do título de Mestre em Construção Civil.

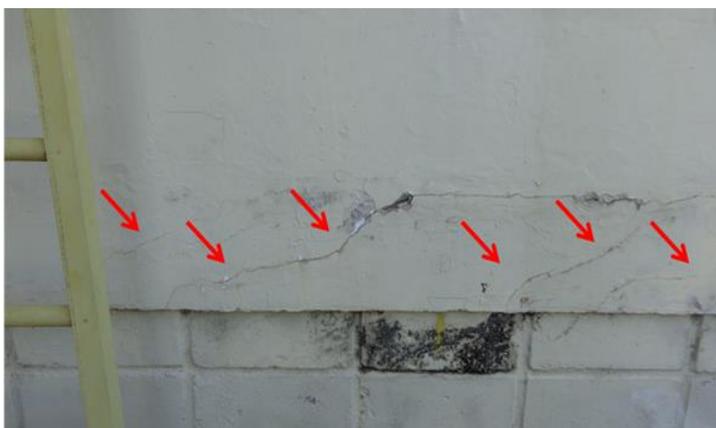
O Tanque de Transição se apresentou como uma das unidades mais preocupantes de toda a estação. Além de apresentar alguns pontos de corrosão na laje TTL1 dada a alta agressividade ambiental proporcionada pela emissão de gás sulfídrico no ambiente interno confinado devido a agitação do fluxo, ela apresenta trincas na viga de base (Figura 4.22). As fissuras sugerem que foram causadas por esforço cortante. Foi realizado um selo de gesso para verificar se a fissura já havia se estabilizado e, após alguns meses, o gesso trincou, sugerindo que a fissura continua ativa.

Figura 4.23 – Movimentação verificada no Tanque de Transição

Portanto, esta unidade necessita de medidas urgentes para controlar o processo de deterioração. Entretanto, um desafio para realização de manutenções de caráter preventivo e corretivo nesta unidade é que por ela passa todo o esgoto da estação e não há outra unidade em paralelo com a mesma finalidade para que seu uso possa ser descontinuado com a intenção de realização de uma investigação e operações significativas de manutenção.

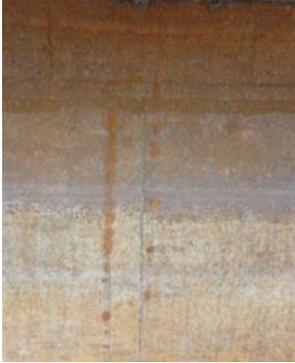
Figura 4.83 – Ponto de Umidade no Decantador 3

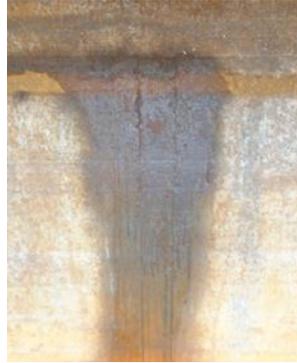
Houve ainda um ponto específico, em região em que existia uma infiltração detectada na parede lateral do desarenador, que apresentou resistividade de 15 kΩ.cm. A infiltração está ilustrada na Figura 4.84.

Figura 4.84 – Ponto de Infiltração no Decantador 3
