UNIVERSIDADE FEDERAL DE GOIÁS
ESCOLA DE ENGENHARIA CIVIL
CURSO DE MESTRADO EM ENGENHARIA CIVIL

MARCELLO ALENCAR LIMA

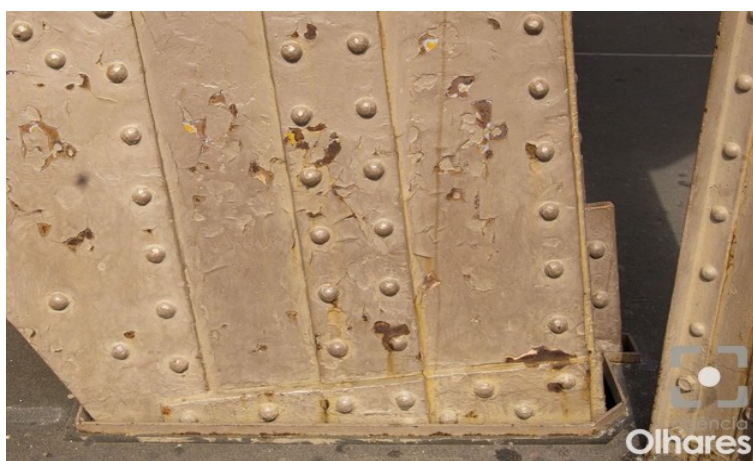
Figura 1.2 - Detalhe do estado da pintura

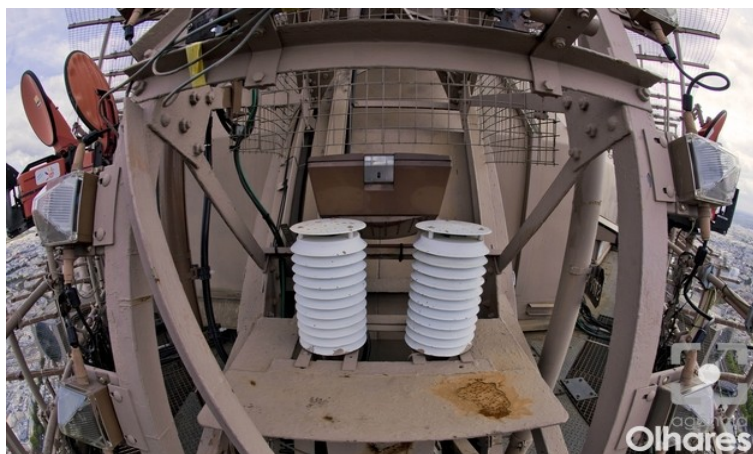
Figura 1.3 - Detalhe de corrosão Fonte: (AGÊNCIA OLHARES, 2009d)

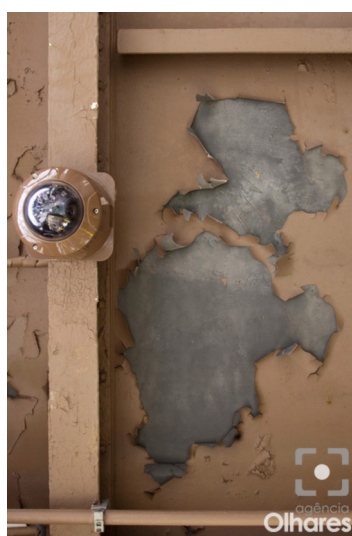
Figura 1.4 - Detalhes do descascamento

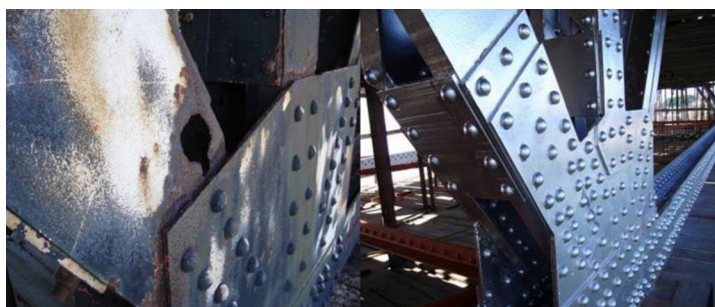
Figura 1.10 – Detalhe de uma peça corroída e o reparo Fonte: (DEPARTAMENTO ESTADUAL DE INFRAESTRUTURA, [2015])

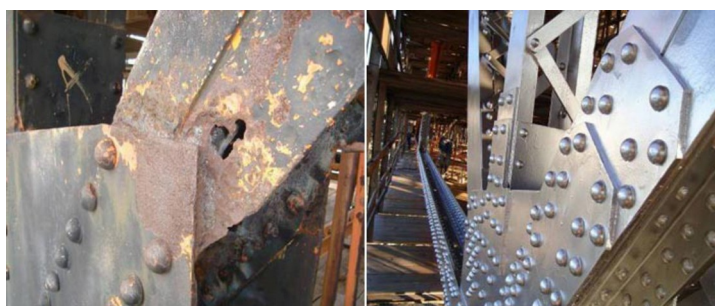
Figura 1.11 - Detalhe de uma peça corroída e o reparo Fonte: (DEPARTAMENTO ESTADUAL DE INFRAESTRUTURA, [2015])

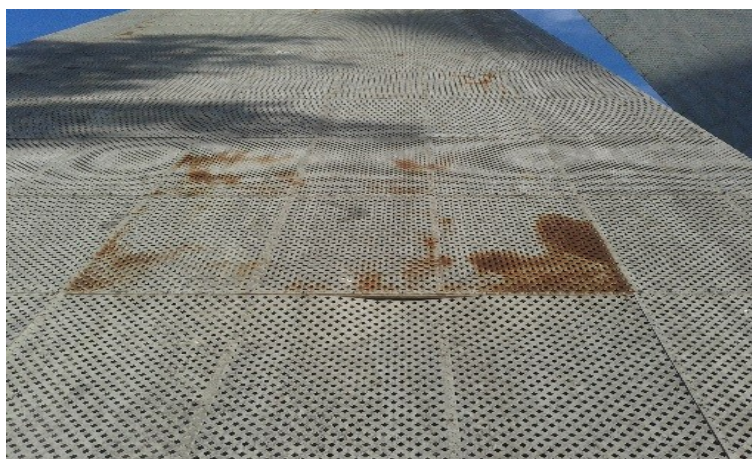
Figura 1.15 - Corrosão de placas do obelisco Fonte: Autor

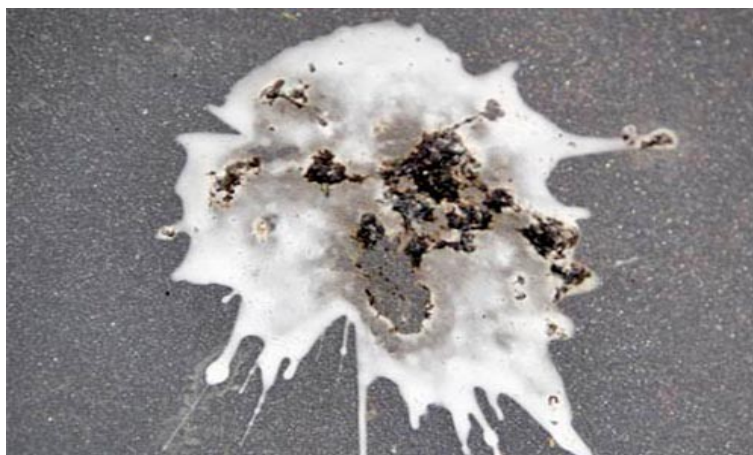
Figura 1.20 - Excremento de uma ave Fonte: (SILVA, 2010)

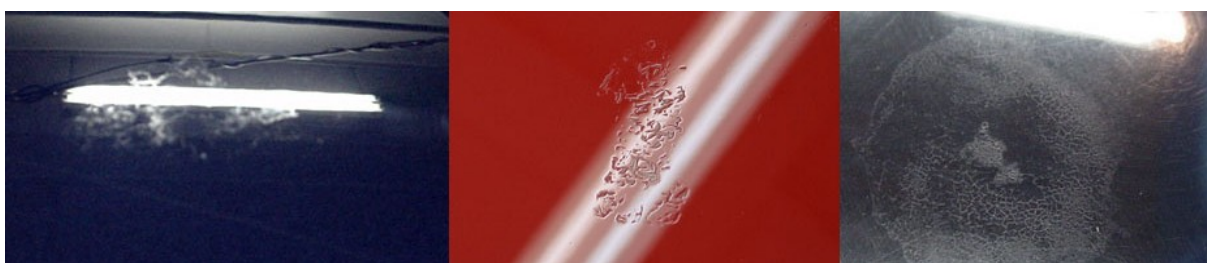
Figura 1.21 - Manchas na pintura de um veículo Fonte: (86JP, [2012])

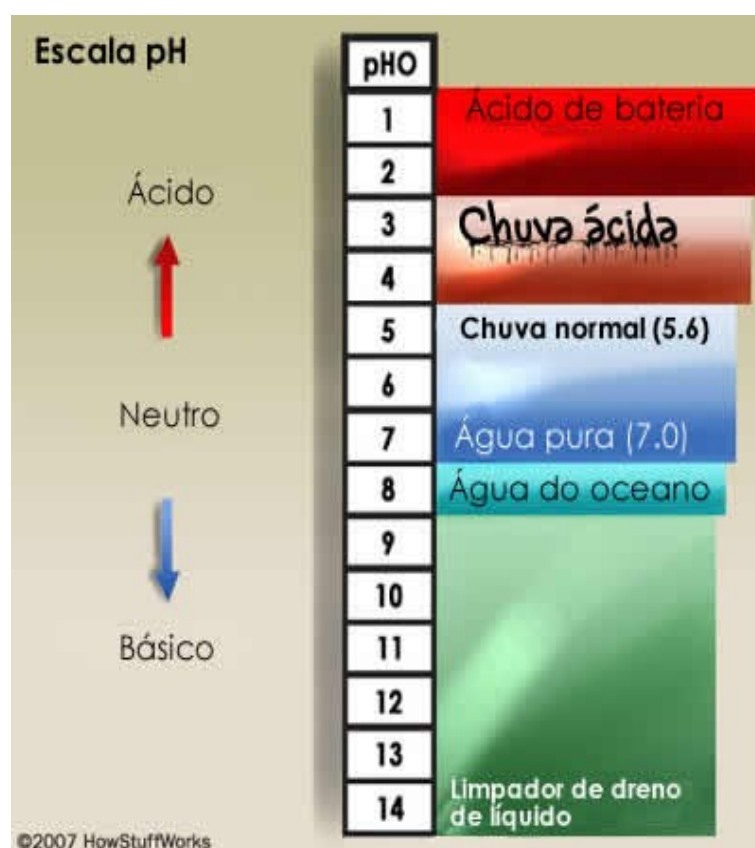
Figura 1.22 - Chuva ácida Fonte: (HOW STUFF WORKS, [2007]?)

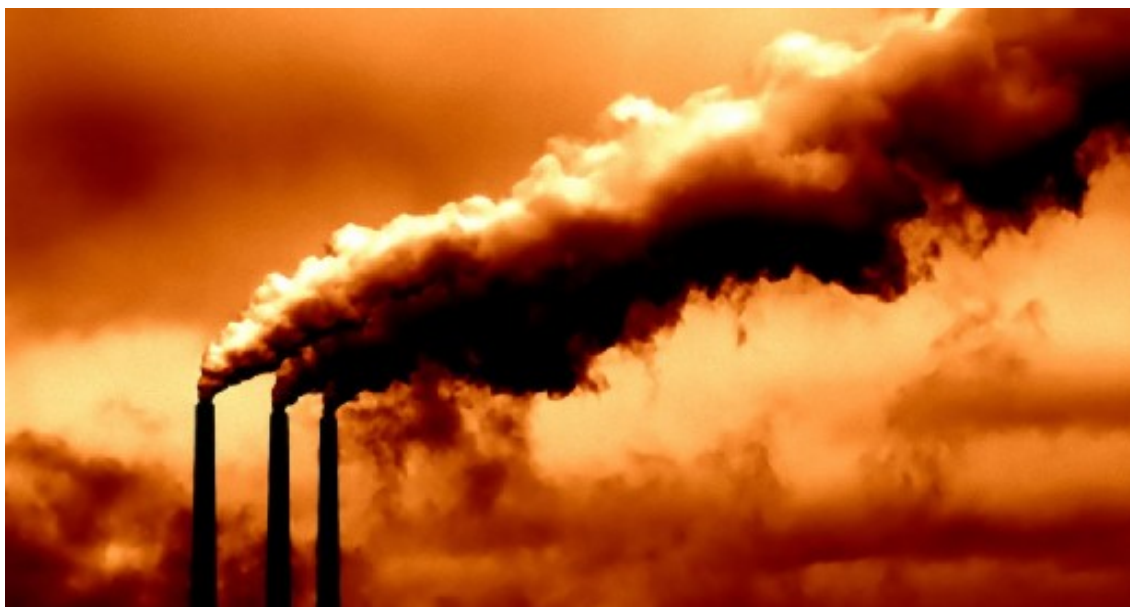
Figura 2.1 - Poluição de uma fábrica

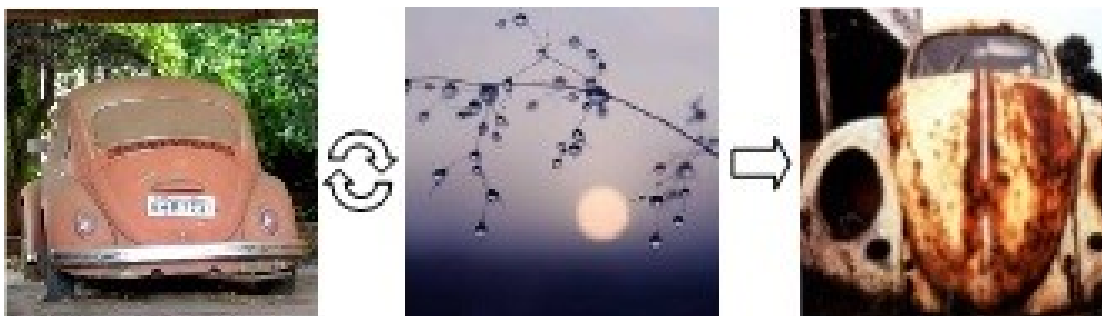
Figura 2.8 - Ciclo molhagem e secagem Fonte: Veículo empoeirado (IFRONTÉIRA, [201?]); Gotas de orvalho (RIBEIRO, 2010) e Veículo enferrujando

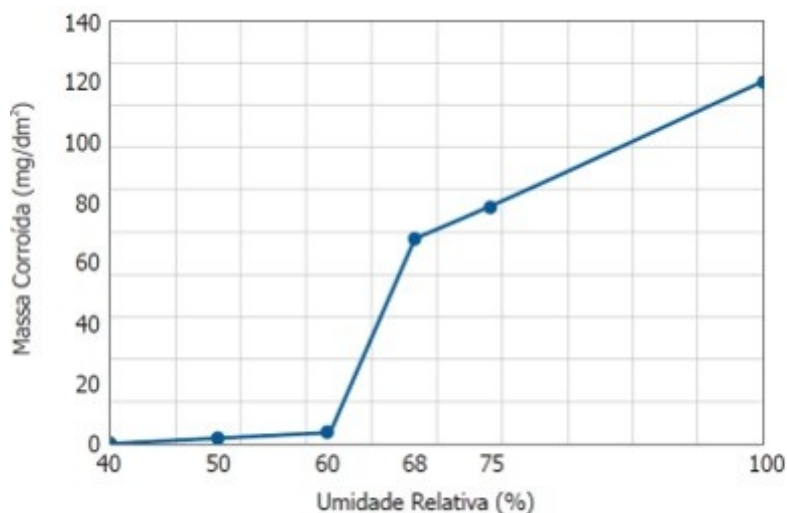
Figura 2.9 - Umidade relativa e a corrosão atmosférica Fonte: (PANNONI, 2009)

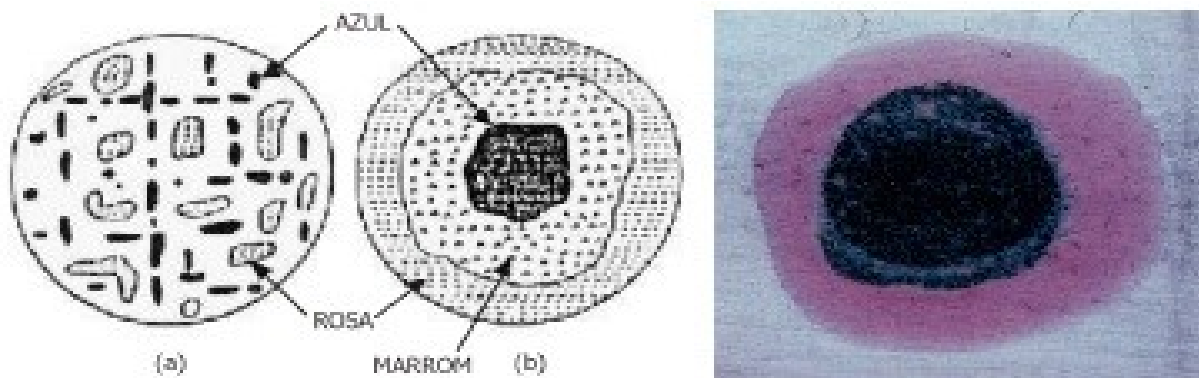
Figura 2.10 - Experiência da gota salina colorida (GENTIL, 2014)

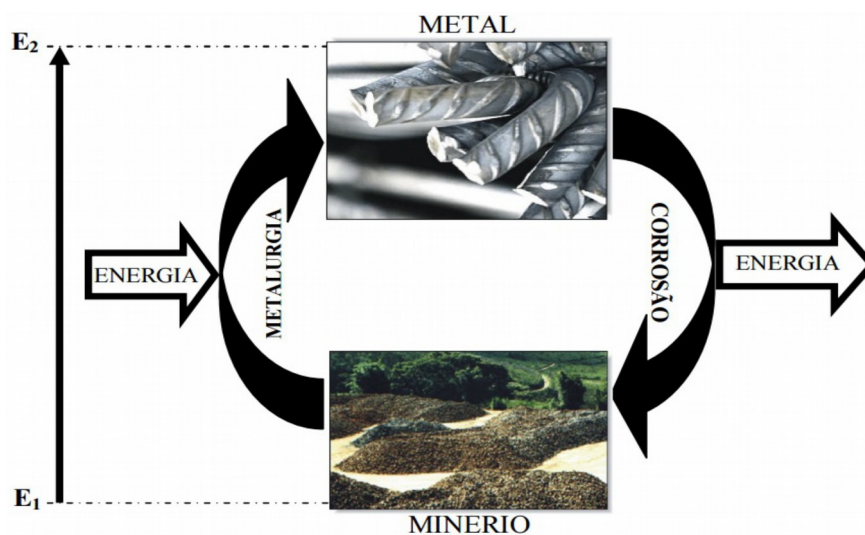
Figura 2.11 - Representação genérica do ciclo dos metais Fonte: (MOURA, 2009).

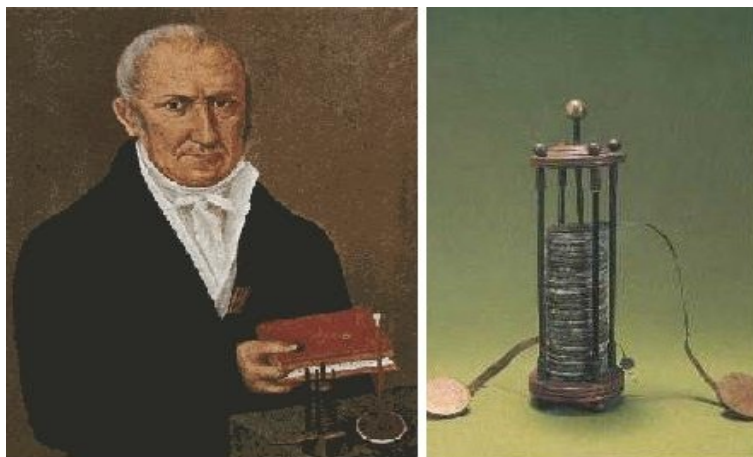
Figura 2.12 - Pilha de Alessandro Volta

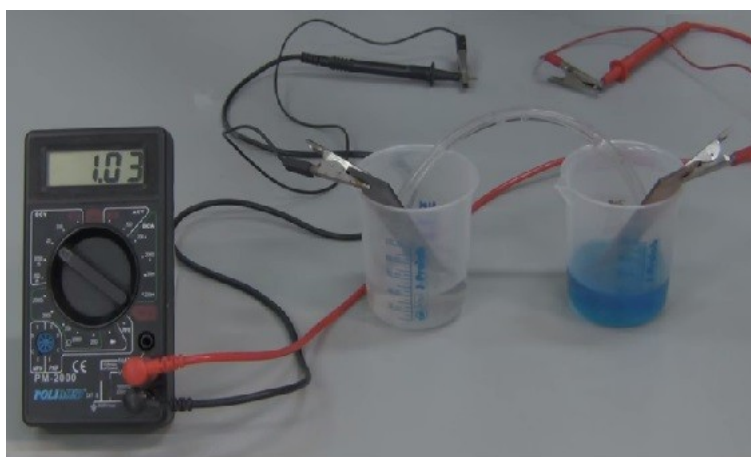
Figura 2.14 - Pilha de corrosão eletroquímica Fonte: (VIEIRA, 2012)

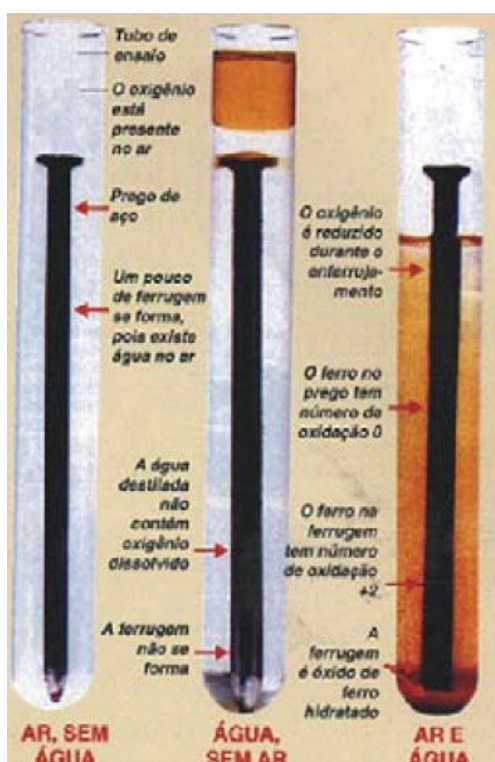
Figura 2.15 – Exemplos de aeração [2015?]

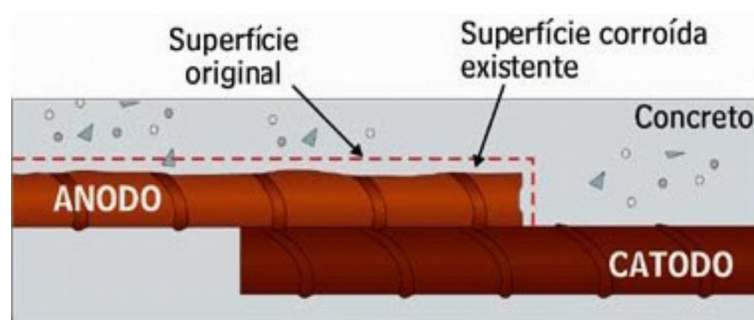
Figura 2.16- Corrosão de aço novo em contato com aço velho (FERREIRA, 2013)

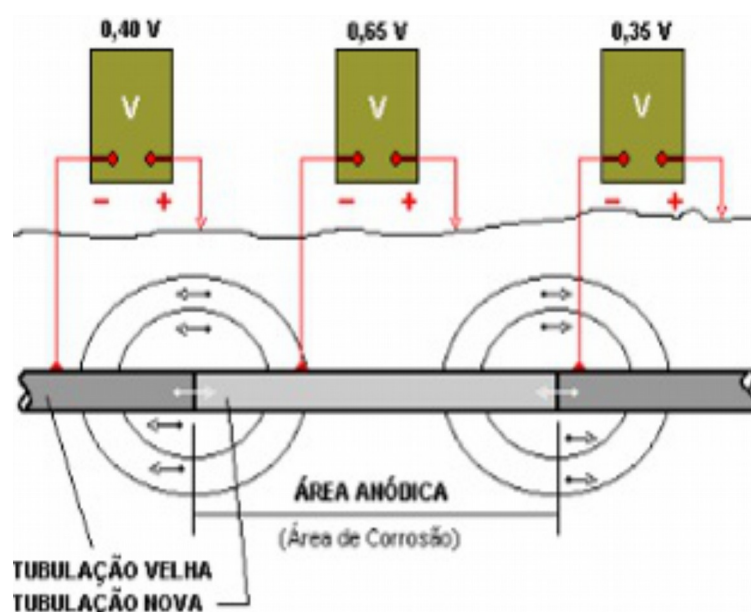
Figura 2.17 - Corrosão de aço novo em contato com aço velho Fonte: (ASSOCIAÇÃO BRASILEIRA DE CORROSÃO, [ca. 2013])

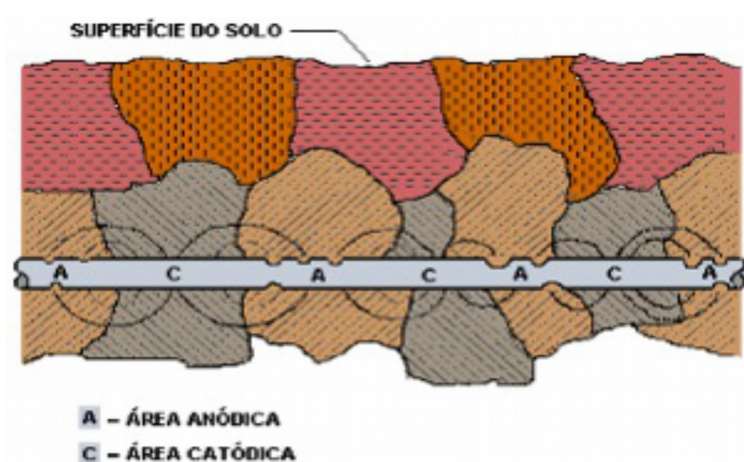
Figura 2.18 - Corrosão causada pela mistura de diversos solos. Fonte: (ASSOCIAÇÃO BRASILEIRA DE CORROSÃO, [ca. 2013])

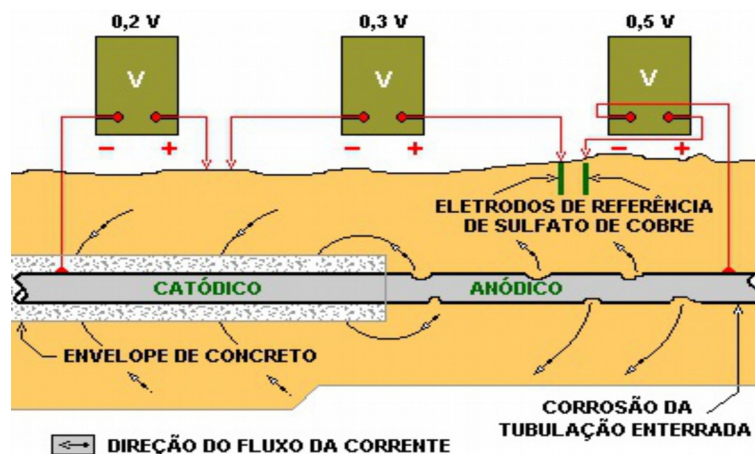
Figura 2.19 - Corrosão do aço em contato com o concreto. Fonte: (ASSOCIAÇÃO BRASILEIRA DE CORROSÃO, [ca. 2013])

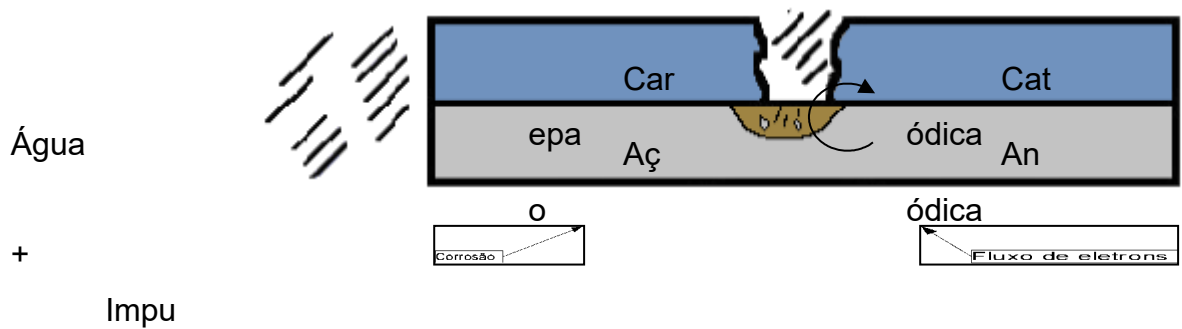
rezas
Figura 2.20 - Bolhas e trincas Fonte: (NEVES & SILVA, [ca. 2006])

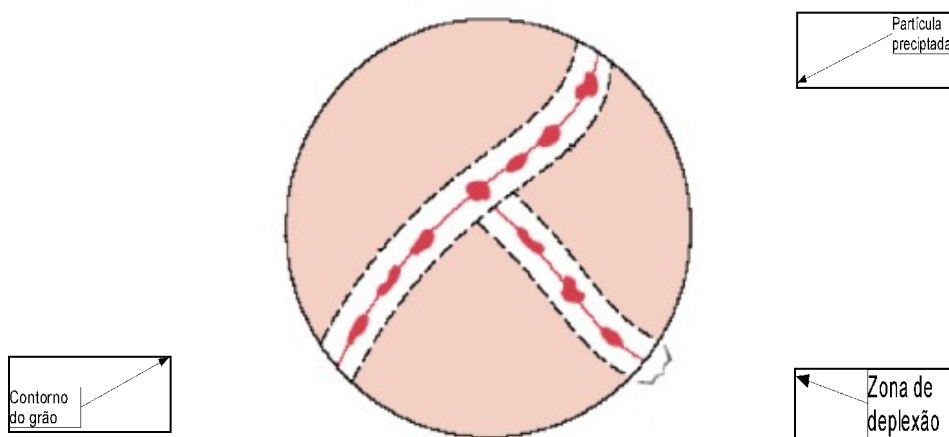
Figura 2.21 - Corrosão Intergranular Fonte: (Pinto, 2013)

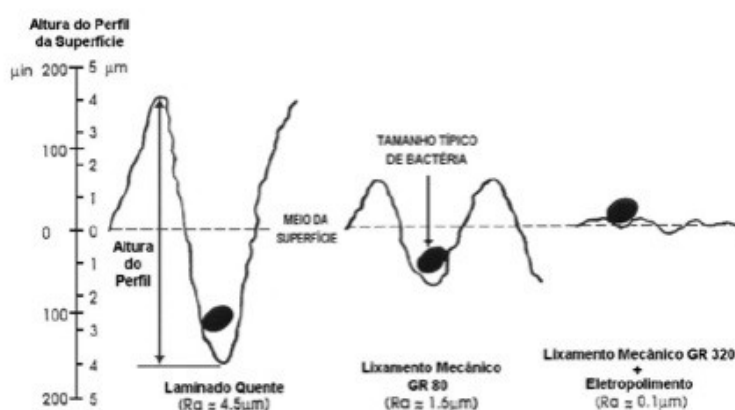
Figura 2.23 - Polimento diferencial Fonte: (HUMMA, [ca. 2008])

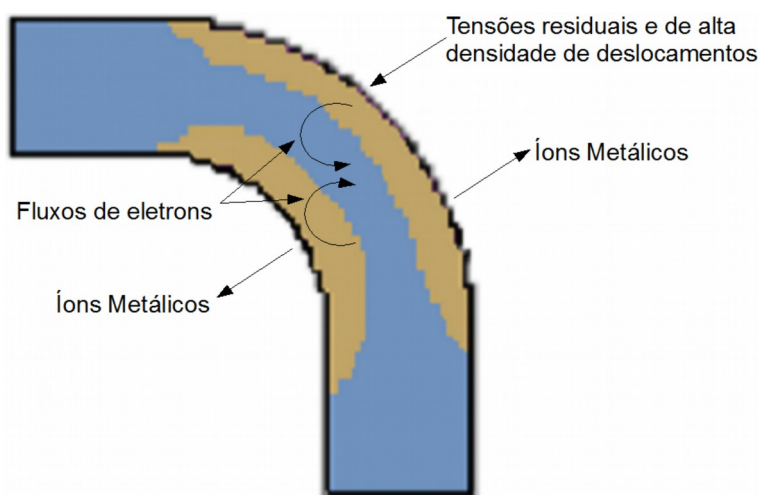
Figura 2.24 - Corrosão por tensão Fonte: (COSTA, [20--?])

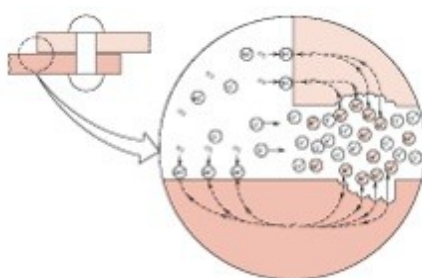
Figura 2.25 - Corrosão em Frestas (diferença de concentração)

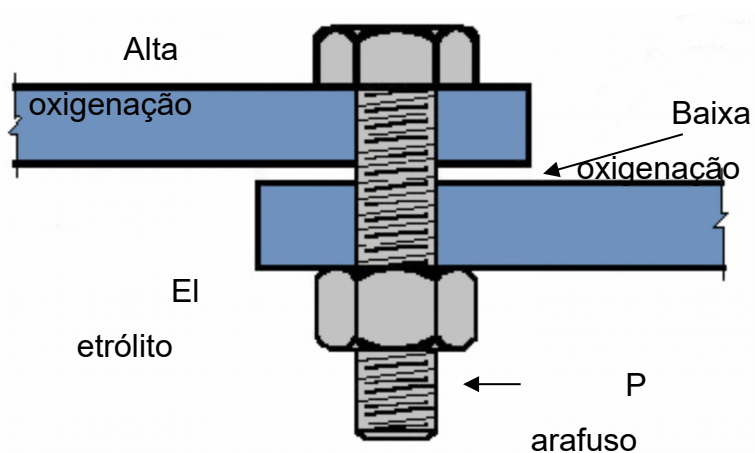
Figura 2.26 - Corrosão por frestas

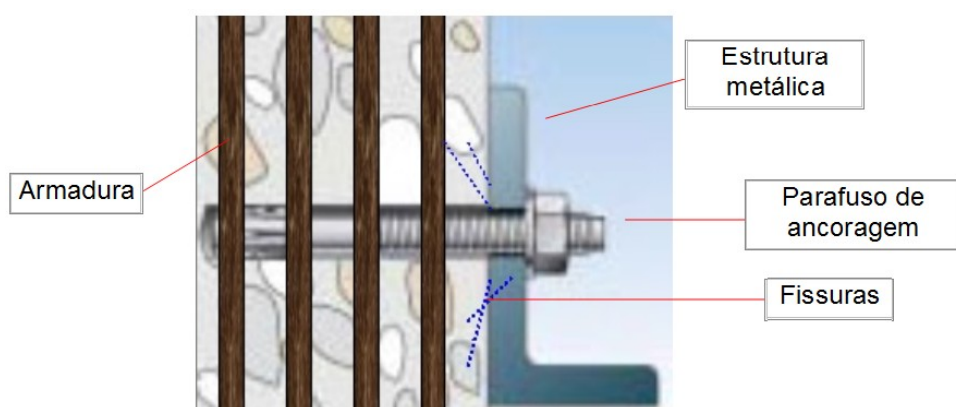
desde a fissuração em volta do parafuso de ancoragem até soltar o revestimento reboco/emboço por consequência de infiltrações que enfraquece o concreto, devido a dissolução da pasta de cimento portland, variação térmica e/ou a separação do concreto devido à atividade dos produtos de corrosão originados no interior da estrutura superficial que serve na maioria das vezes, de fixação do parafuso de sustentação da estrutura metálica, figura 2.27.

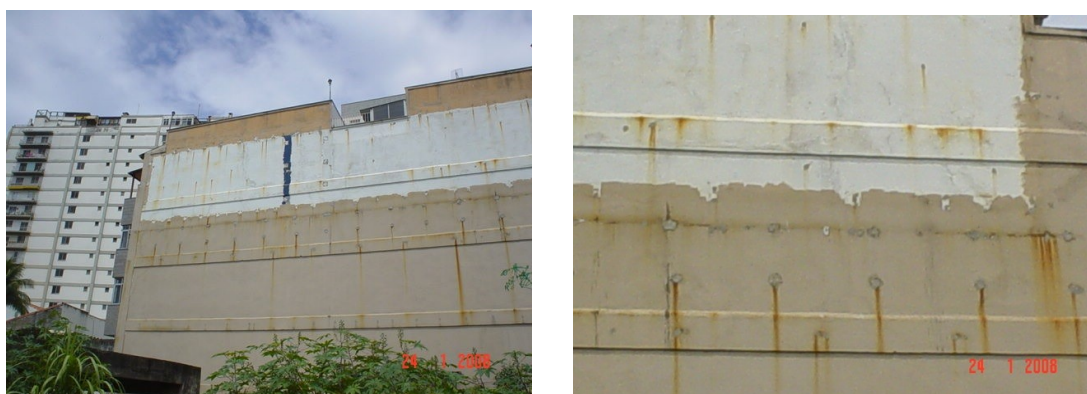
Figura 2.28 - Empena, após a remoção da publicidade com vários pites de corrosão Fonte: (ZAPLA et al, 2008)

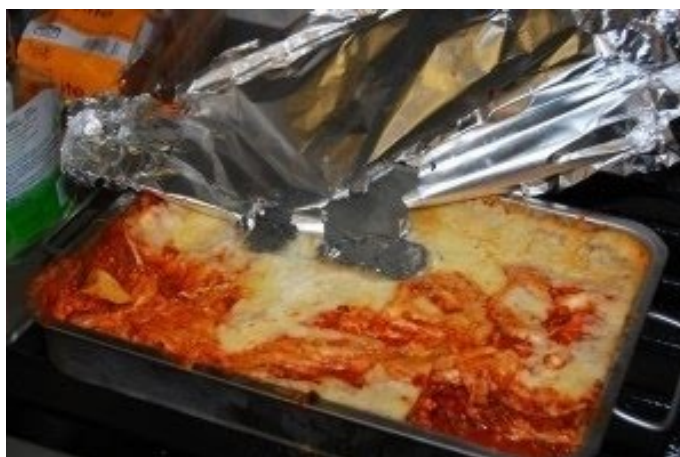
Figura 2.30 - Corrosão pela “célula de lasanha” Fonte: (TOM ARTHUR, 2008)

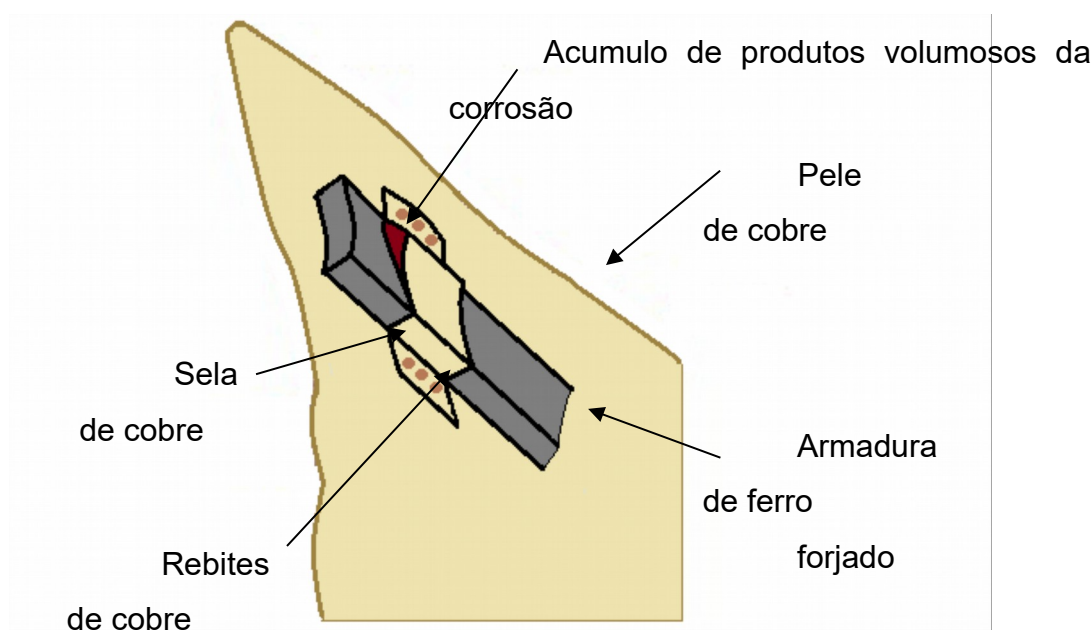
Figura 2.31 - Isolamento de proteção da estátua da Liberdade Fonte: (CORROSION DOCTORS, [2015?])

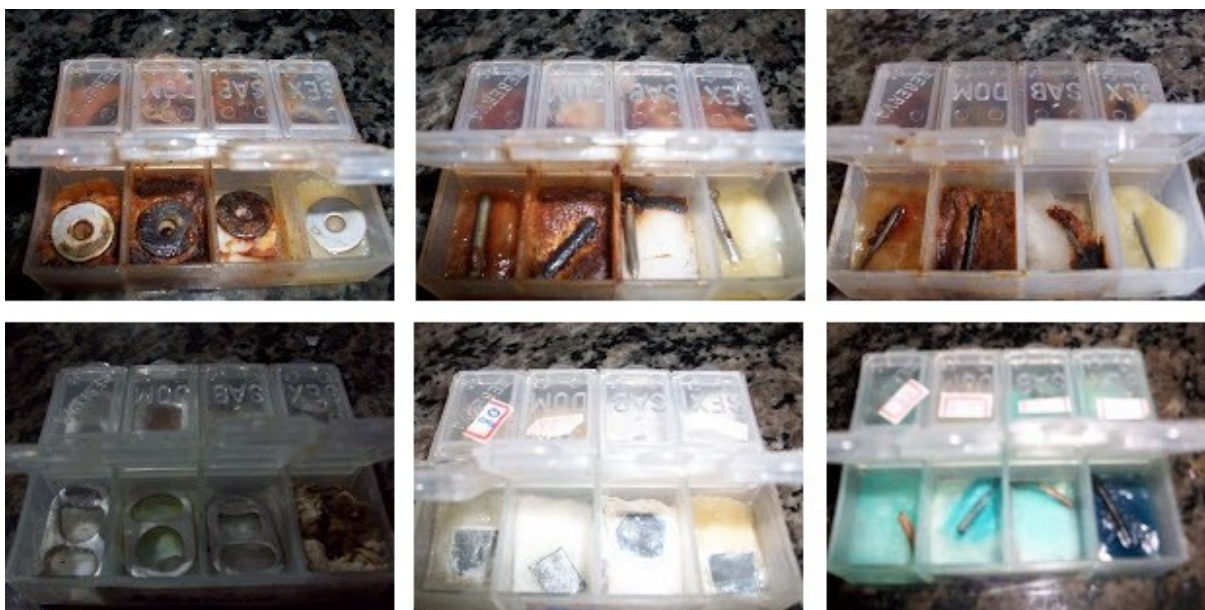
Figura 2.32 - Arruela de ferro, prego de aço, prego de ferro, anel de latas de alumínio, zinco de pilhas alcalinas e pedaços de fio de cobre Fonte: (OLIVEIRA, [2014?])

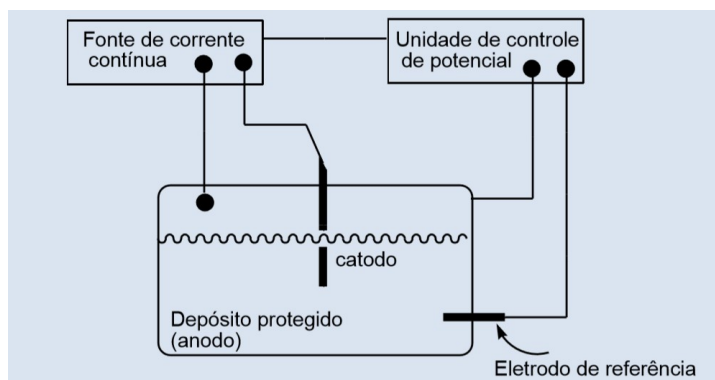
Figura 2.34 - Processo de proteção anódica Fonte: (FRAUCHES-SANTOS et al, 2013).

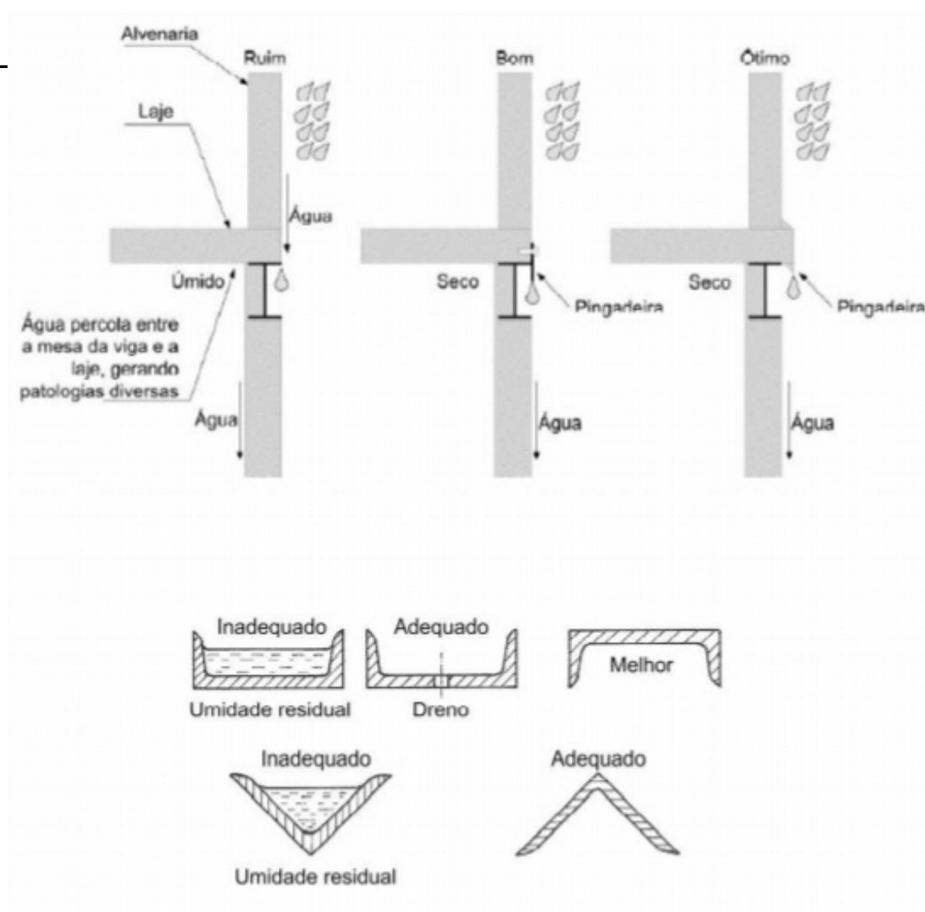
construtivos Fonte: (GUARNIER, 2009)

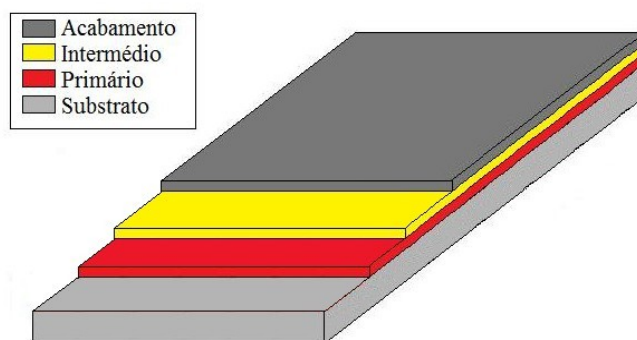
Figura 2.42 - Esquema completo de pintura Fonte: (LOPES, 2009).

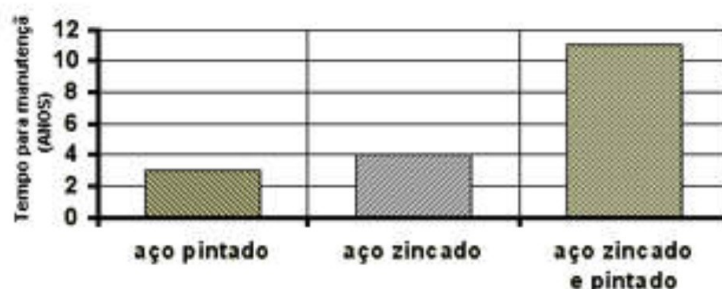
Figura 2.44 - Tempo para manutenção devido ao início da corrosão Fonte: (BASTOS, 2008)

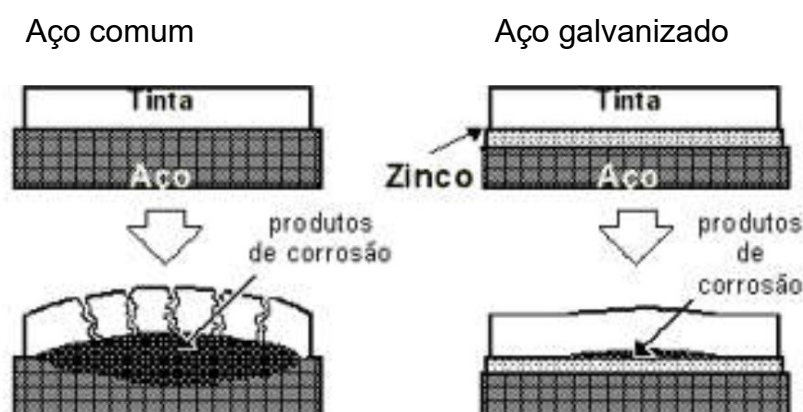
Figura 2.45 - Volume de corrosão do aço e do zinco. Fonte: (BASTOS, 2008).

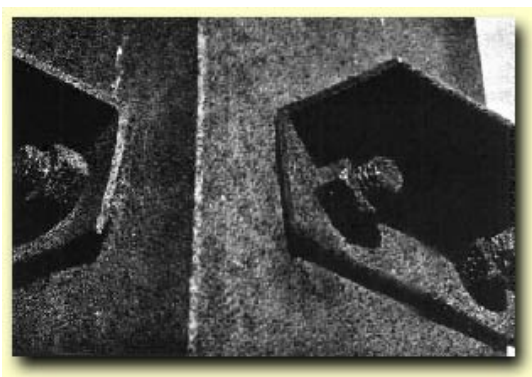
Figura 2.47 - Corrosão por frestas Fonte: (CASTRO, 1999)

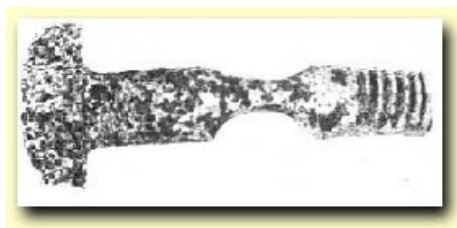
Figura 2.48 - Corrosão no parafuso Fonte: (CASTRO, 1999)

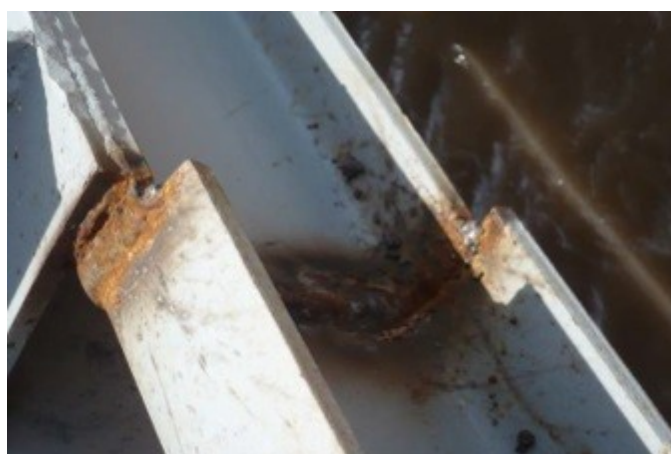
Figura 2.63 - Verificação em campo de juntas incorretas Fonte: (SANCHES, 2010)

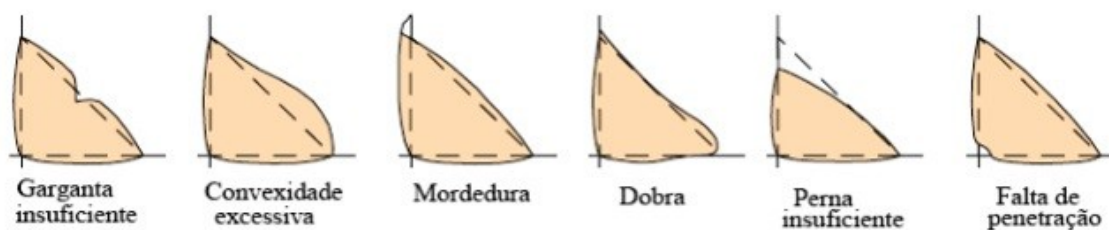
Figura 2.64 - Dimensões das juntas Fonte: (UNIVERSIDADE FEDERAL DE MINAS GERAIS apud SANCHES, 2010)

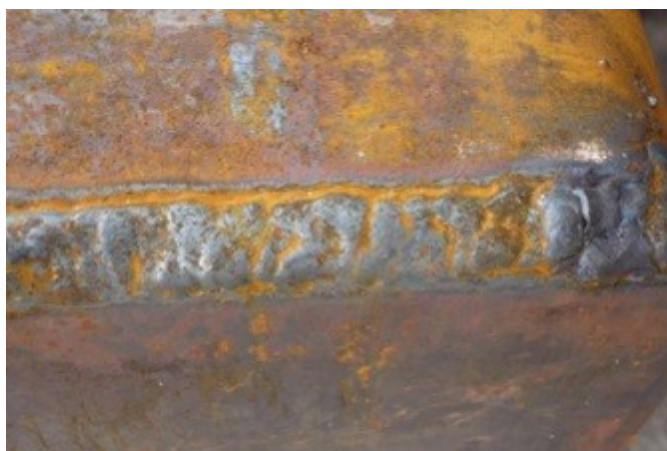
Figura 2.70 - Junta com Cordão desalinhado e Mordedura Fonte: (SANCHES, 2010)

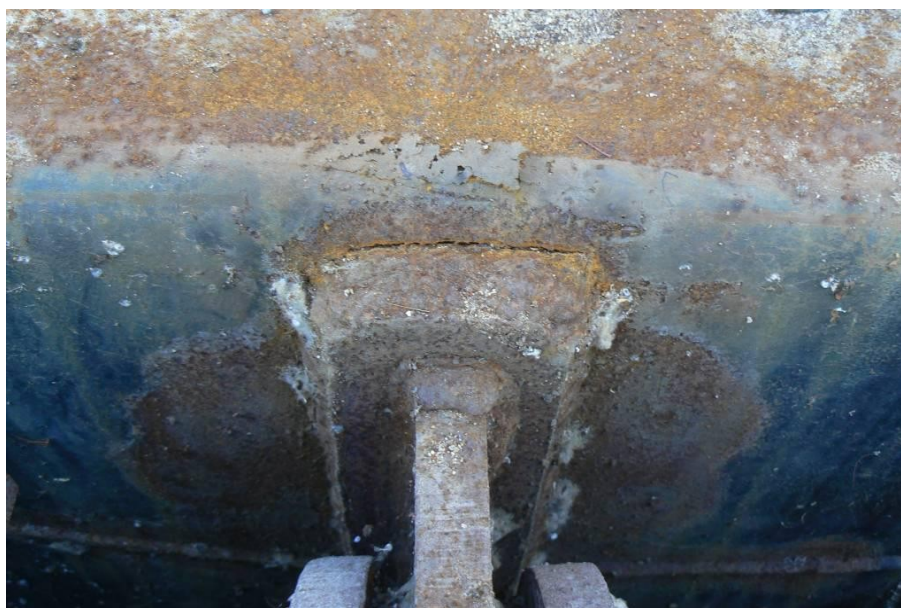
Figura 2.71 - Trinca na solda Fonte: (SANCHES, 2010)

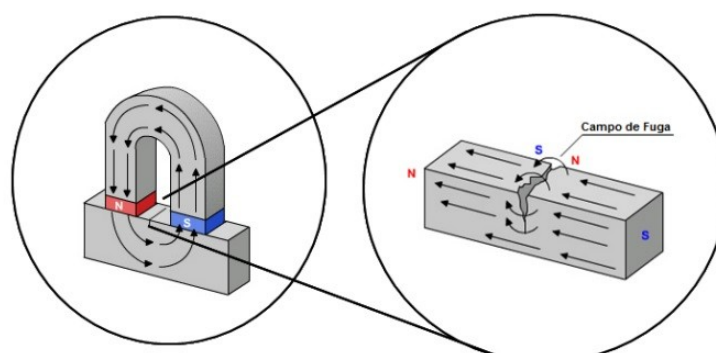
Figura 2.81 - Princípio do processo de Magnetoscopia Fonte: (SILVA, 2013)

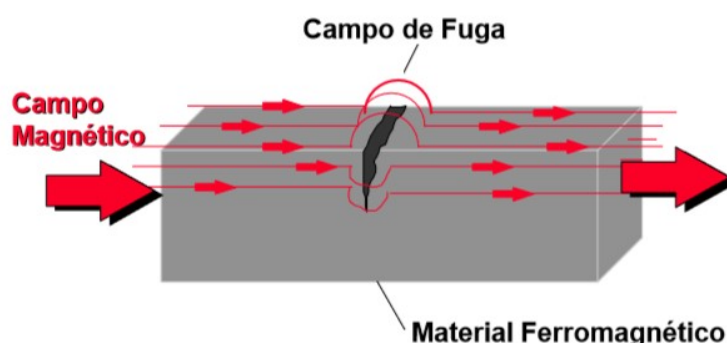
Figura 2.82 - Campo de fuga Fonte: (Andreucci, 2009)

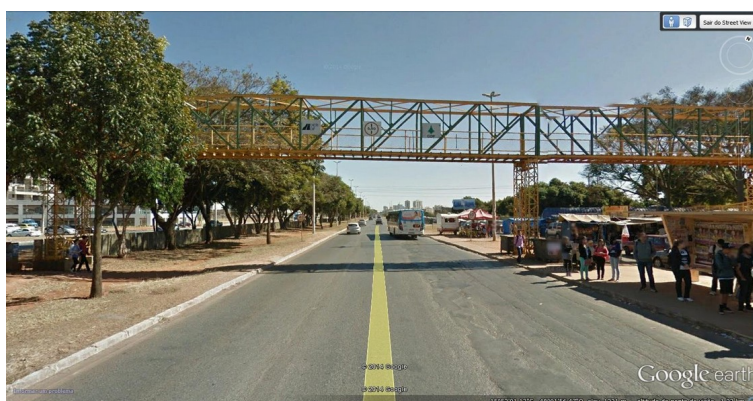
Figura 4.1 - Vista lateral Fonte: Google

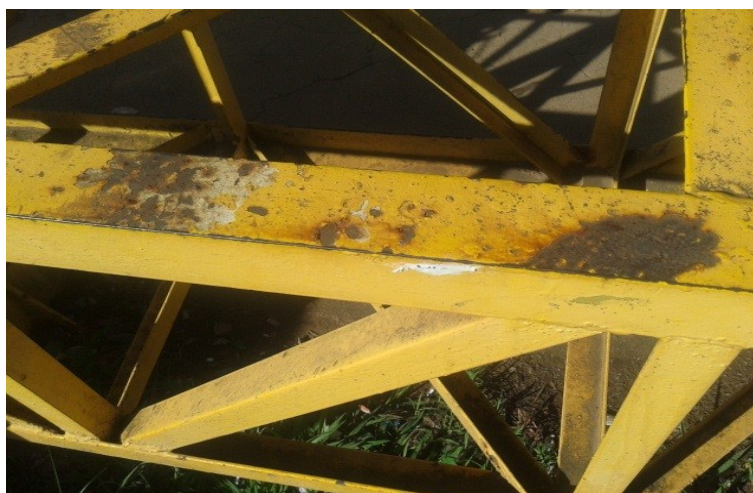
Figura 4.2 - Partes da estrutura sem pintura enferrujando Fonte: Autor

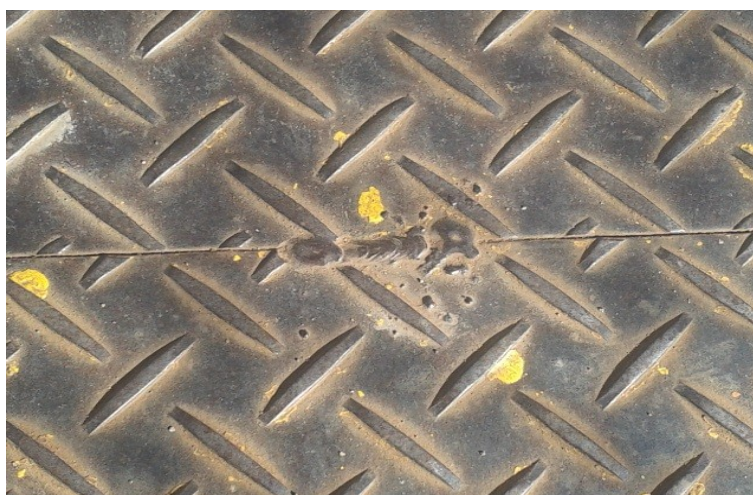
Figura 4.3 - Solda não inteiriça. Ver item [2.5.1.13](#) Fonte: Autor

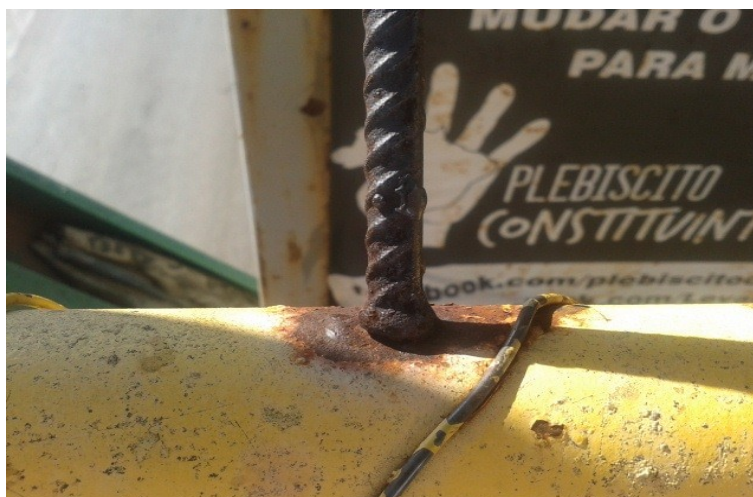
Figura 4.4 - Solda sem proteção. Ver item 2.5.1.9 Fonte: Autor

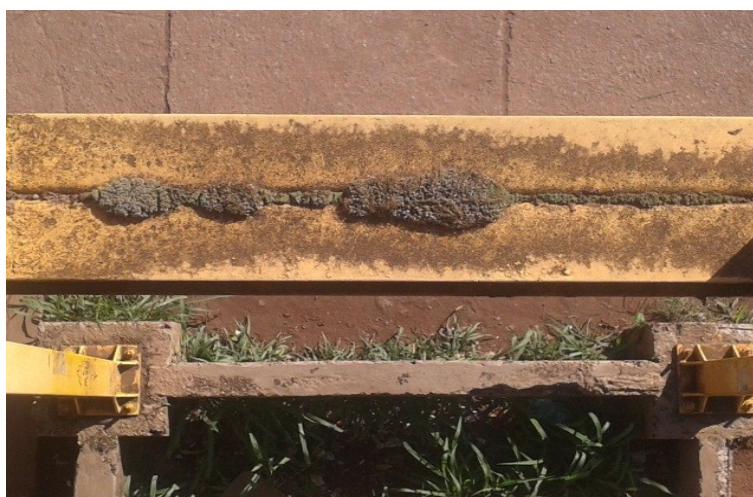
Figura 4.5 - Corrosão Microbiológica. Ver itens [2.5.1.4](#) e [2.6.2](#) Fonte: Autor

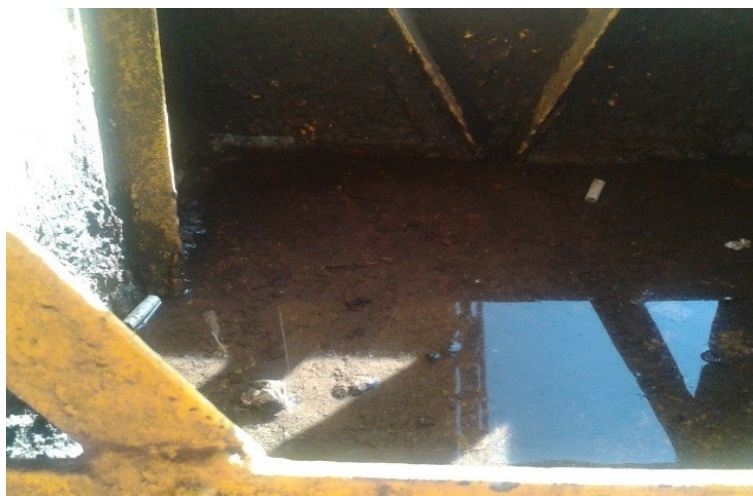
Figura 4.6 - Água no pé do pilar. Ver itens [2.5.1.1](#), [2.5.1.4](#), [2.5.1.16](#), [2.5.1.12](#) e [2.5.1.13](#)
Fonte: Autor

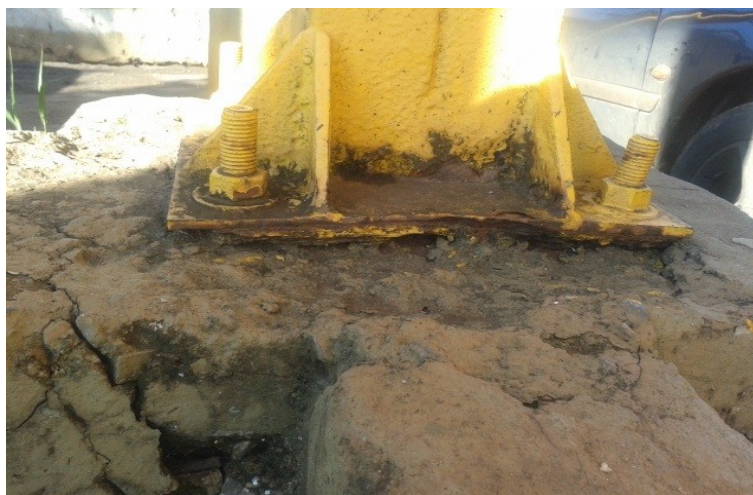
Figura 4.7 - Corrosão por frestas no pé do pilar. Ver itens [2.5.1.4](#), [2.5.1.6](#) e [2.5.1.13](#)
Fonte: Autor

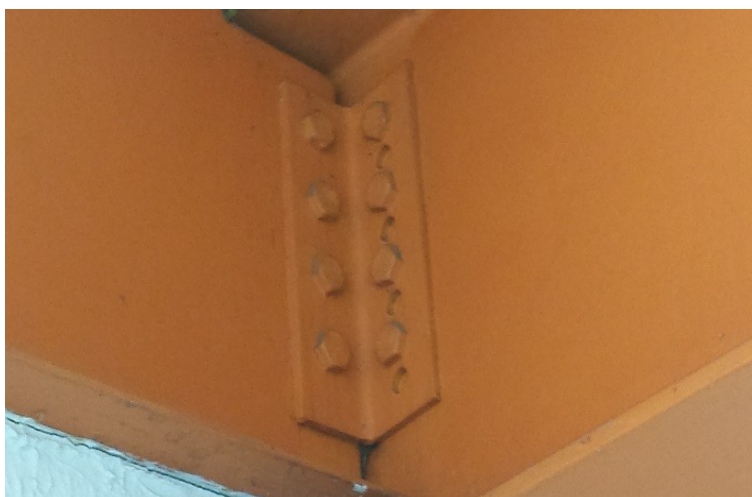
Figura 4.11 - Viga do pavimento tipo do bloco F. Ver item 2.16.1.3.2 Fonte: Autor

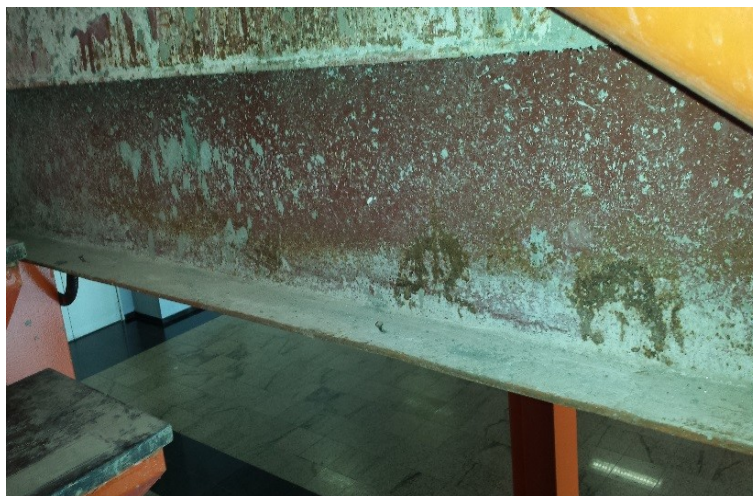
Figura 4.12 - Viga da escada do bloco G. Ver item 2.1.5.4 Fonte: Autor

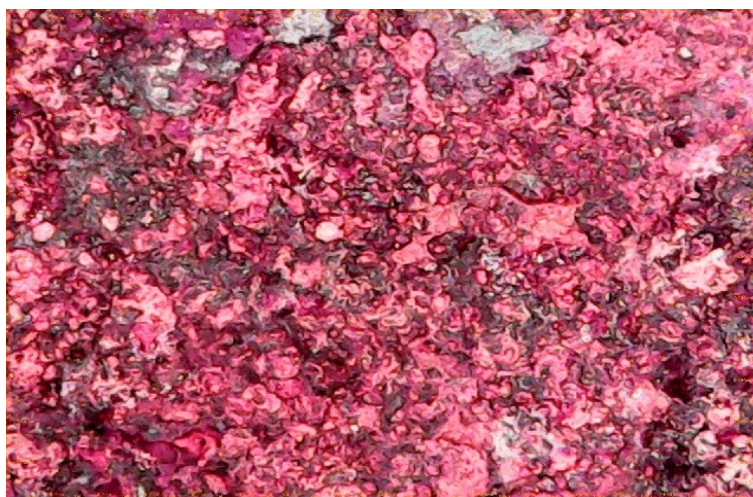
Figura 4.13 - Ferrugem da viga acima em microscópio óptico Fonte: Autor

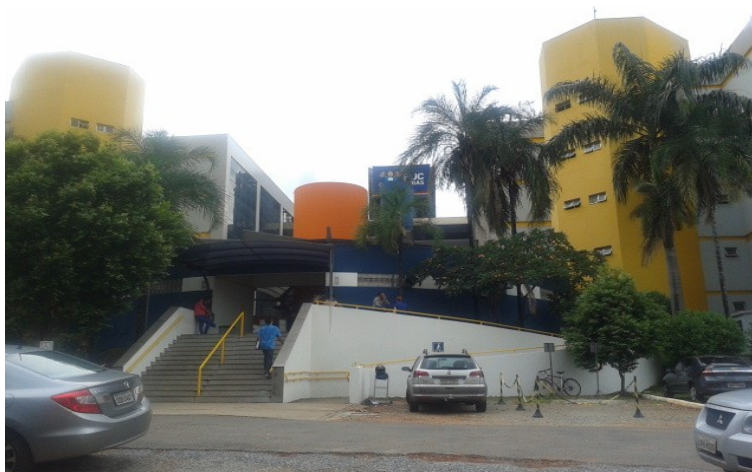
Figura 4.14 - Entrada do bloco A e B Fonte: Autor

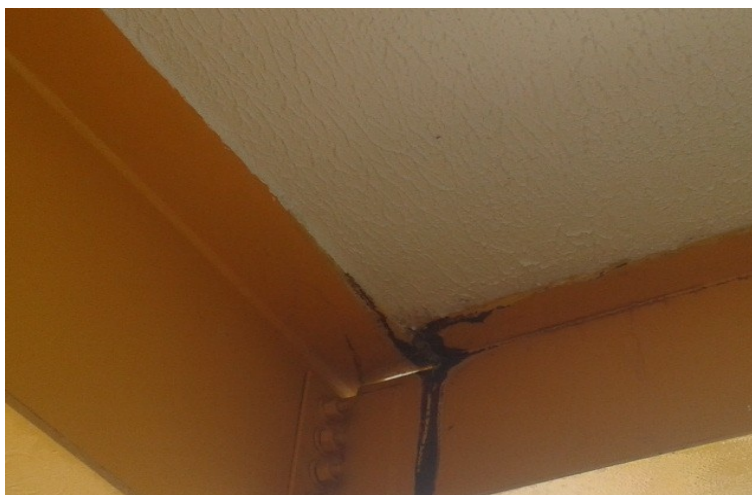
Figura 4.15 - Viga do bloco A Ver item 2.3.1.4 Fonte: Autor

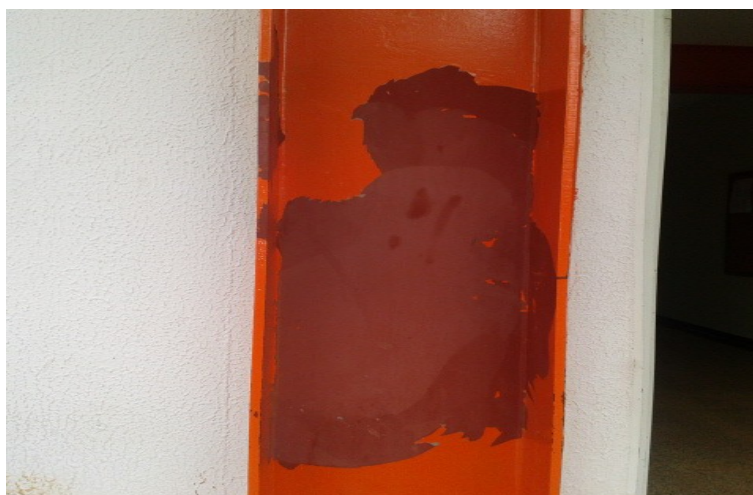
Figura 4.19 - Pilar do bloco S. Ver Item Fonte: Autor

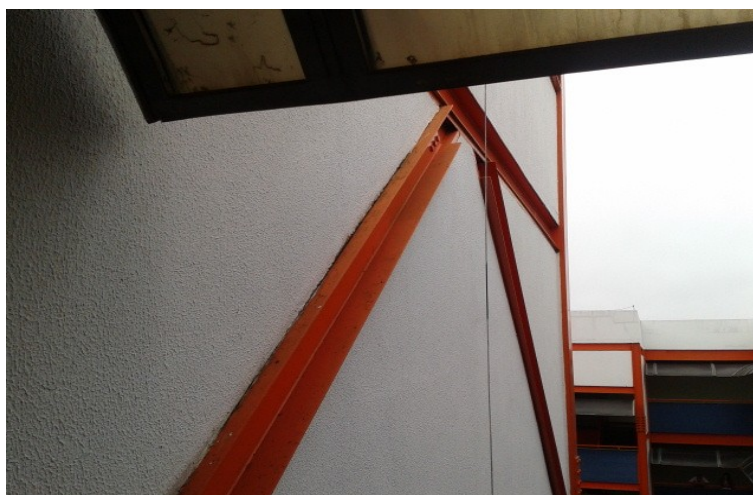
Figura 4.20 - Viga da caixa da escada do bloco S. Ver item 2.5.1.4 e 2.1.5.1.13
Autor

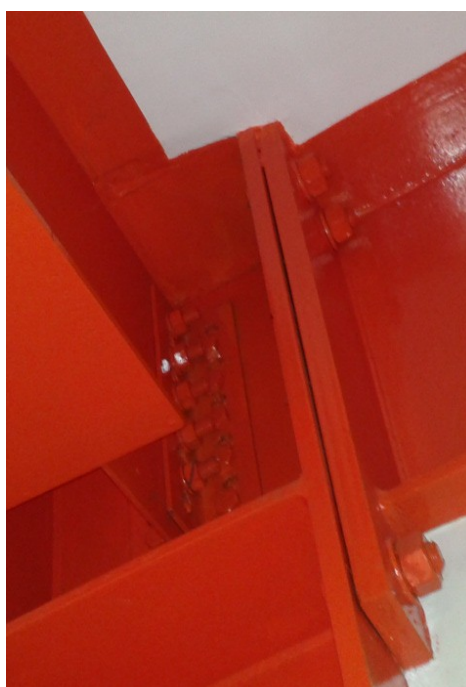
Figura 4.21 - Viga do pavimento tipo do bloco S. ver item 4.16.1.3.2
