UNIVERSIDADE FEDERAL DE GOIÁS
ESCOLA DE ENGENHARIA CIVIL
CURSO DE MESTRADO EM ENGENHARIA CIVIL

MARCELLO ALENCAR LIMA

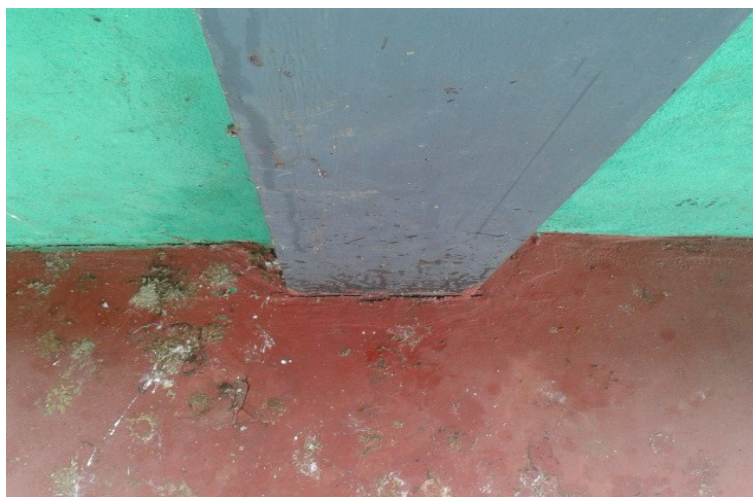
Figura 4.24 - Fezes na base do pilar da quadra. Ver item 1.1.2.1 Fonte: Autor

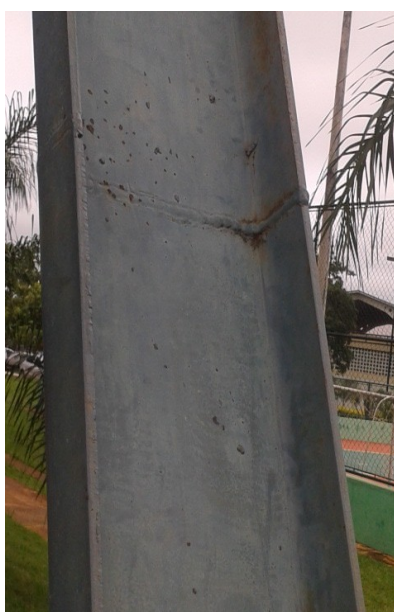
Figura 4.25 - Ferrugem na solda do arco da quadra. Ver item 1.1.2.2 e [2.5.1.9](#) Fonte: Autor

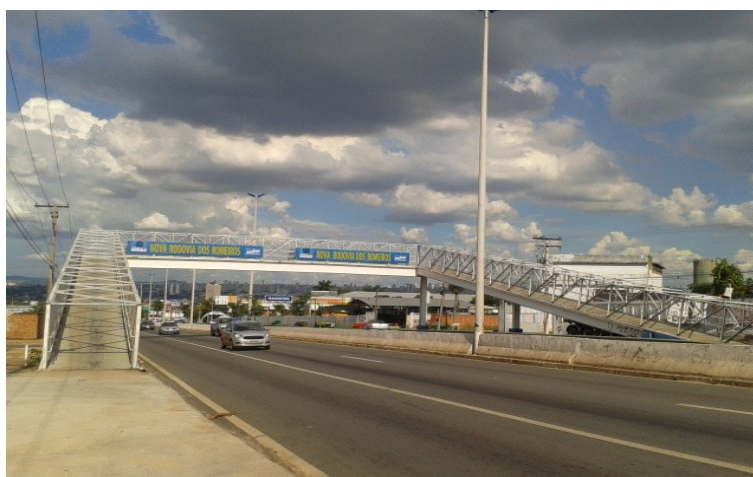
Figura 4.26 - Passarela 1 Fonte: Autor

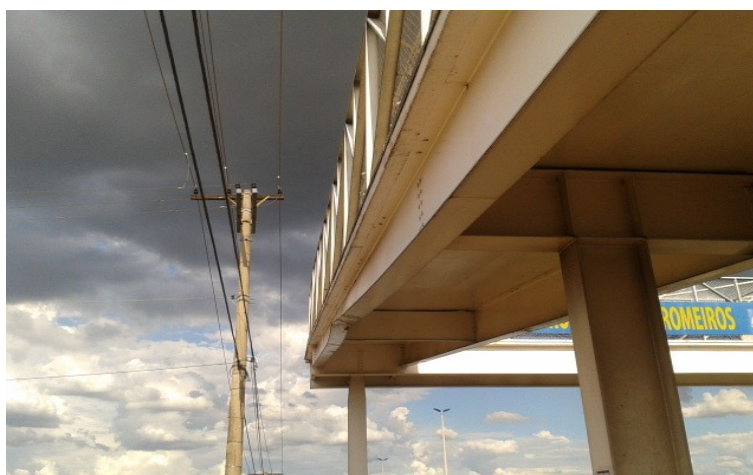
Figura 4.27 - Viga da Passarela 1. Ver item 2.5.1.11 Fonte: Autor

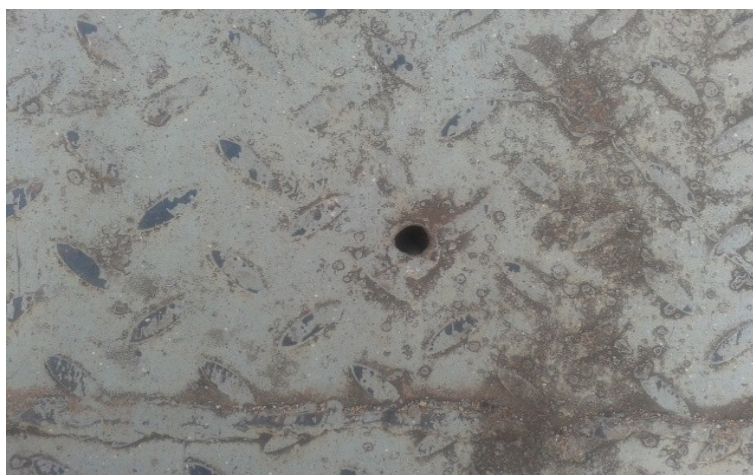
Figura 4.28 - Furo na laje da Passarela 1. Ver item 2.5.1.13 Fonte: Autor

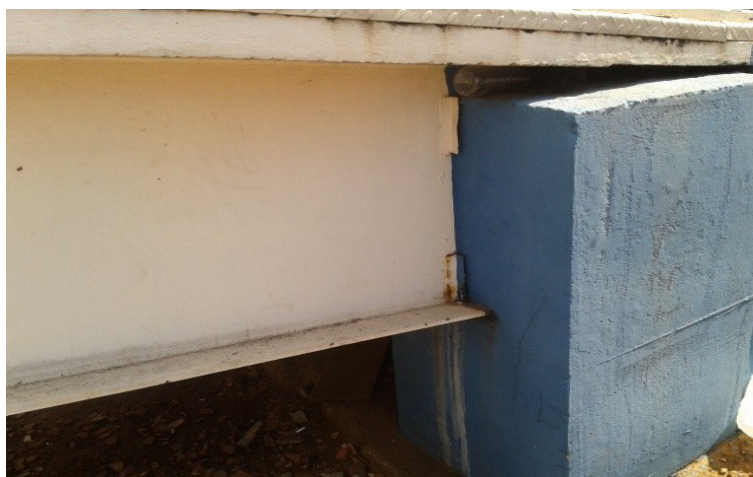
Figura 4.29 - Viga com escoamento de água da Passarela 1. Ver item [2.7.6](#) Fonte: Autor

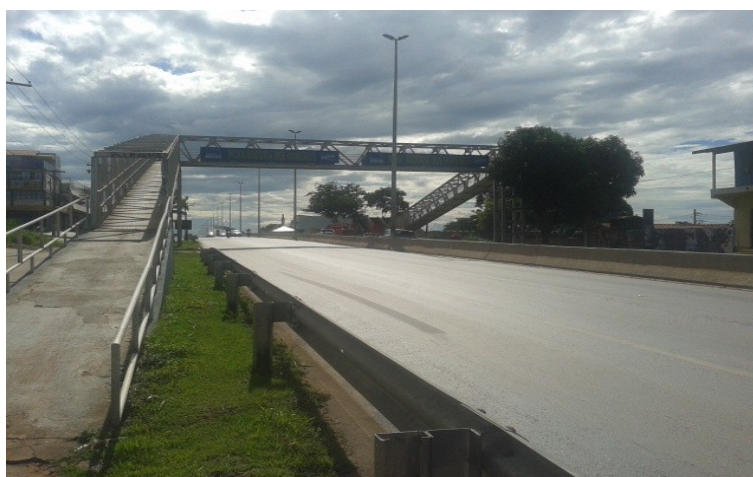
Figura 4.30 - Passarela 2 Fonte: Autor

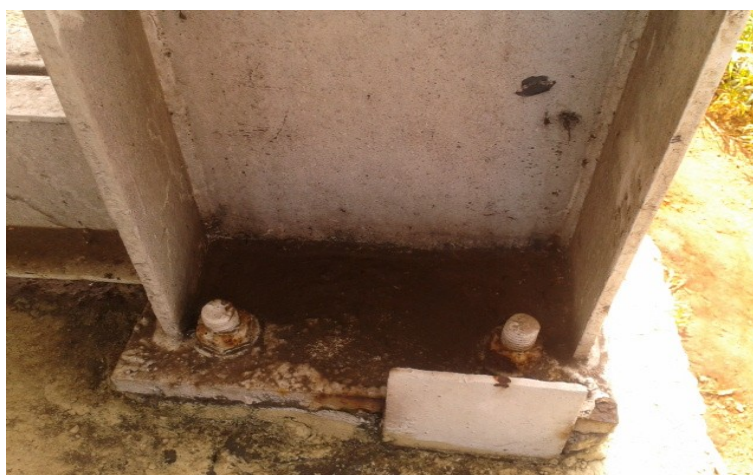
Figura 4.31 - Pilar da Passarela 2. Ver item 2.5.1.4 e 2.5.1.11 Fonte: Autor

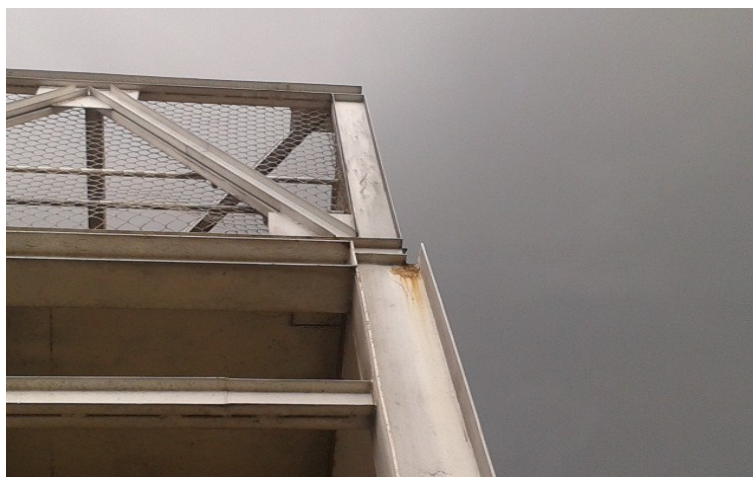
Figura 4.32 - Cabeça do pilar com ferrugem na Passarela 2. Ver item 5.5.11 Fonte: Autor

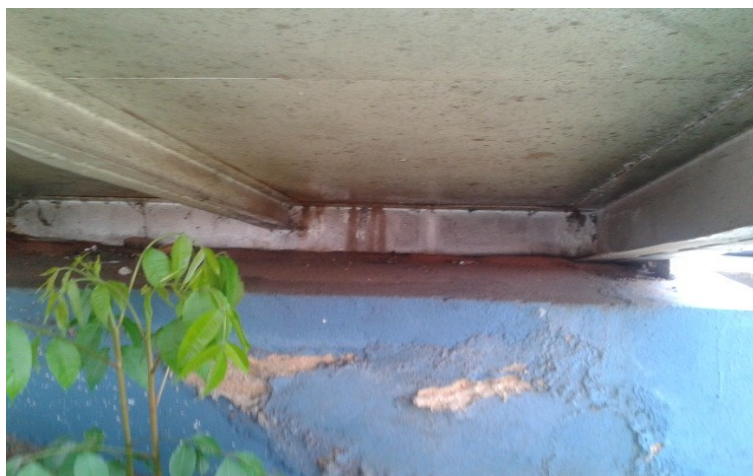
Figura 4.33 - Laje com escoamento de água da Passarela 2. Ver item 2.5.1.4 e 2.5.1.11 Fonte: Autor

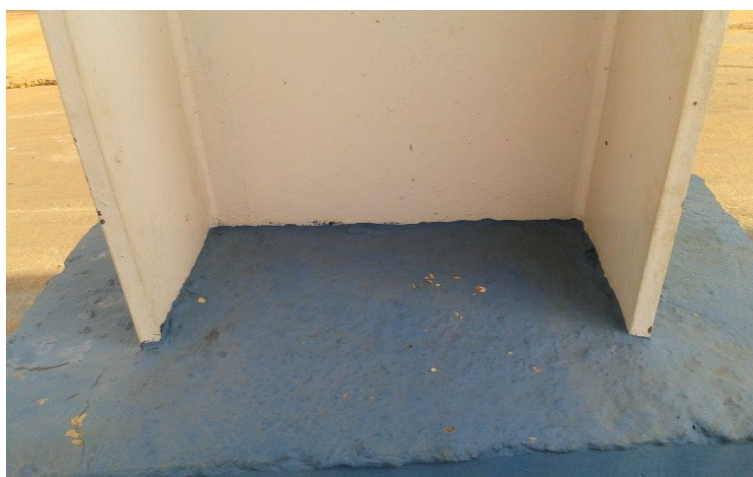
Figura 4.34 - Passarela 3 Fonte: Autor

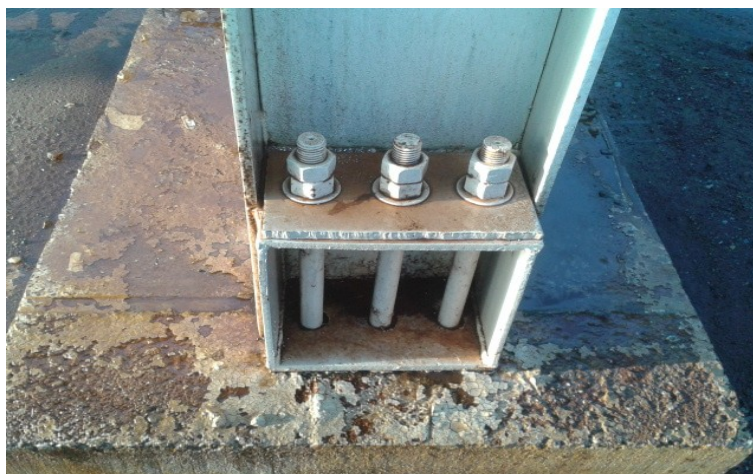
Figura 4.35 - Pilar da Passarela 3. Ver item 2.5.1.4 e 2.5.1.11 Fonte: Autor

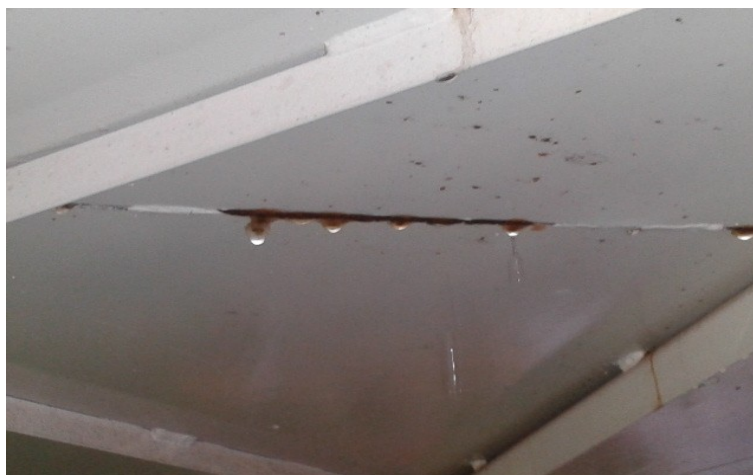
Figura 4.36 - Frestas na laje da Passarela 3. Ver item 2.5.1.11 Fonte: Autor

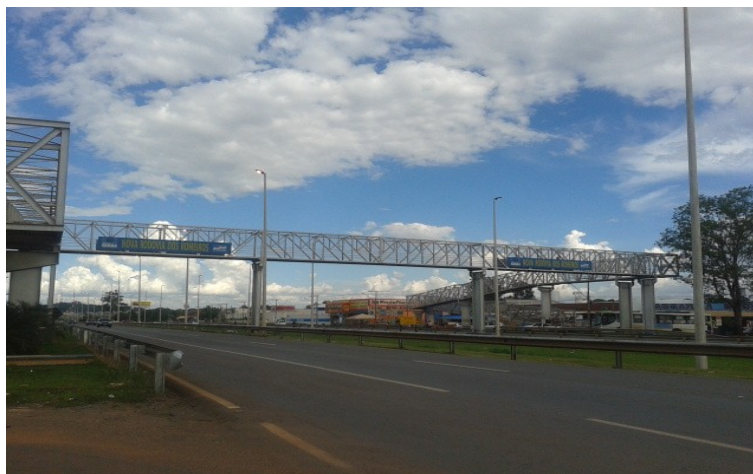
Figura 4.38 - Passarela 4 Fonte: Autor

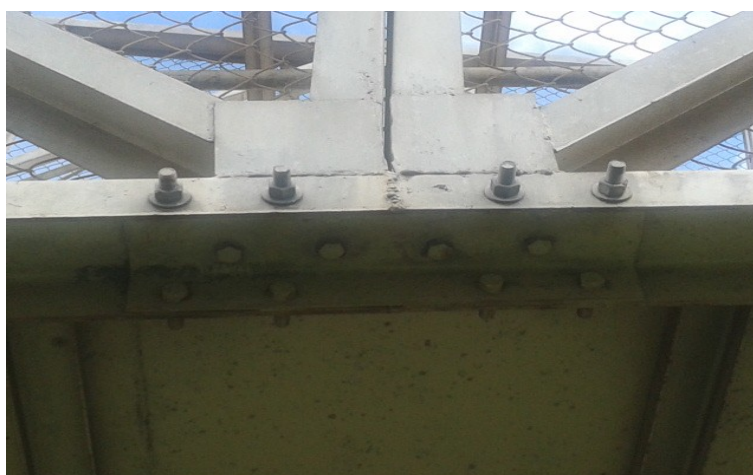
Figura 4.39 - Frestas nas vigas da Passarela 4. Ver item 2.5.1.11 Fonte: Autor

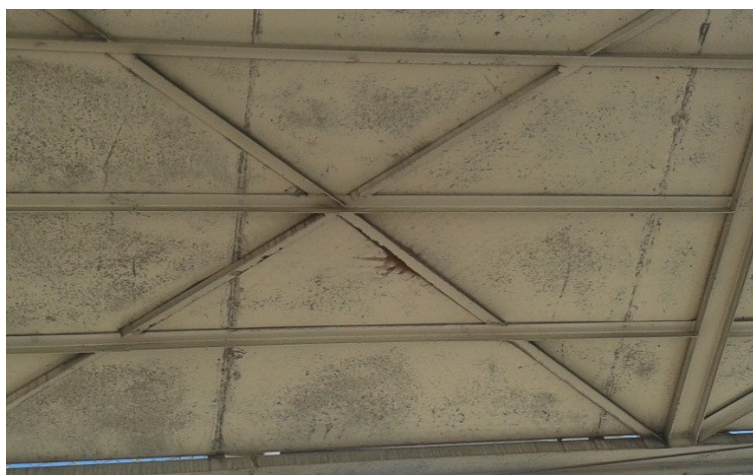
Figura 4.40 - Frestas na laje da Passarela 4. Ver item 2.5.1.11 Fonte: Autor

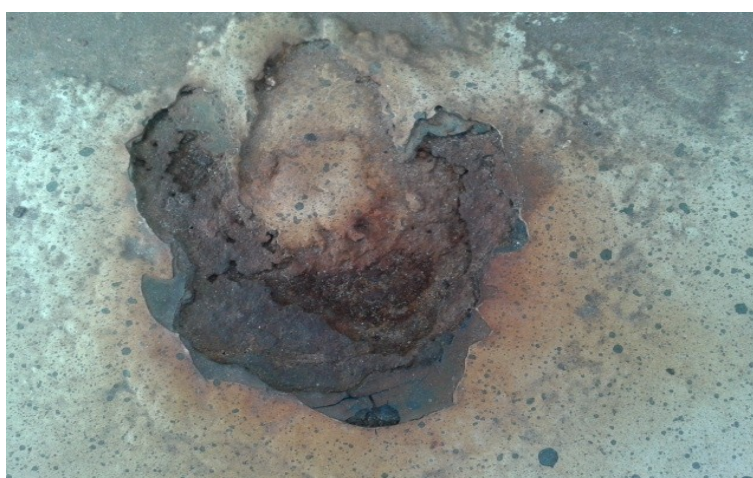
Figura 4.41 - Corrosão na base do pilar. Ver item 1.1.2.1 Fonte: Autor

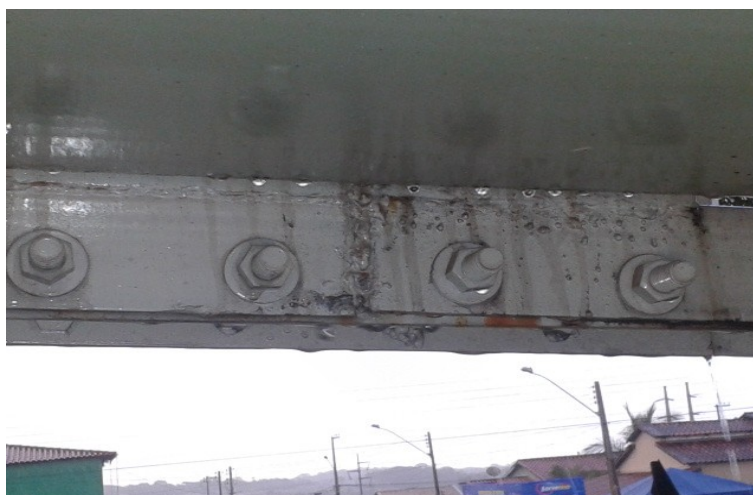
Figura 5.8 - Gotas de água na rampa de acesso da passarela 3 Fonte: Autor
