**Avaliação das condições de acessibilidade no Colégio Lyceu de  
Goiânia**

Dissertação apresentada ao Programa de Pós-graduação em Projeto e Cidade, da Faculdade de Artes Visuais da Universidade Federal de Goiás (UFG), como requisito para obtenção do título de Mestre em Projeto e Cidade.

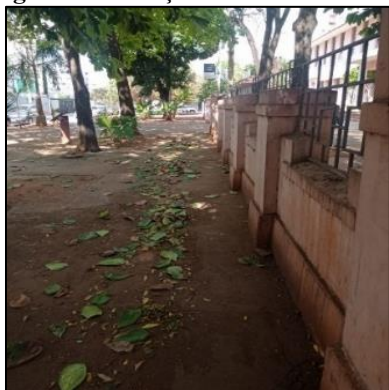
**Figura 26** – Calçada em frente à escola

O passeio externo da escola possui pedra portuguesa e cimento desempenado. A área é praticamente plana, sem declividade transversal superior à permitida por norma (3%). A condição de conservação da calçada compromete a segurança e o conforto físico dos usuários (Figura 26). O piso apresenta-se deteriorado, com trincas em diversos pontos, e as árvores não têm proteção, e as raízes danificam o passeio (Figura 27). A pedra portuguesa encontra-se solta em diversos locais, apresentando desgaste e problemas na instalação, com buracos e irregularidades na superfície. A superfície do piso está totalmente inadequada, não sendo compatível com os padrões de dimensionamento dos relevos, conforme as normas NBR 16537/2016 e NBR 9050/2020.

O passeio que contorna a escola é uma área de valor significativo no entorno do bem tombado. Para garantir um percurso seguro e a manutenção das características do piso original e evitar contraste no acabamento final, é necessário realizar a complementação do piso de concreto desempenado nas áreas deterioradas, para que se tenha uma calçada segura. Após a adequação do piso, deve-se incluir uma faixa tátil em cor contrastante para melhorar a mobilidade e a orientação dos usuários e pessoas com deficiência visual (Figura 28).

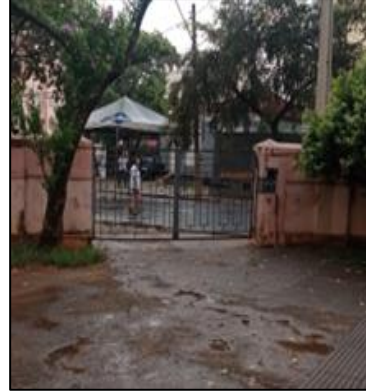
**Figura 33 – Acesso ao estacionamento**

O acesso de veículos se dá por um portão de ferro com uma largura de 3,45 m, que está separado da entrada de alunos (Figura 33). Há uma rampa com inclinação superior a 3%. Não há nenhum sinal sonoro que emite som aos pedestres que estão passando pela calçada no momento. O piso de cimento não é regular, apresentando buracos e trincas.
