UNIVERSIDADE FEDERAL DE GOIÁS (UFG)
ESCOLA DE ENGENHARIA CIVIL E AMBIENTAL
PROGRAMA DE PÓS-GRADUAÇÃO EM GEOTECNIA,
ESTRUTURAS E CONSTRUÇÃO CIVIL

**Avaliação do risco relativo à qualidade e ao custo de obras
paralisadas de HIS no estado de Goiás**

2019

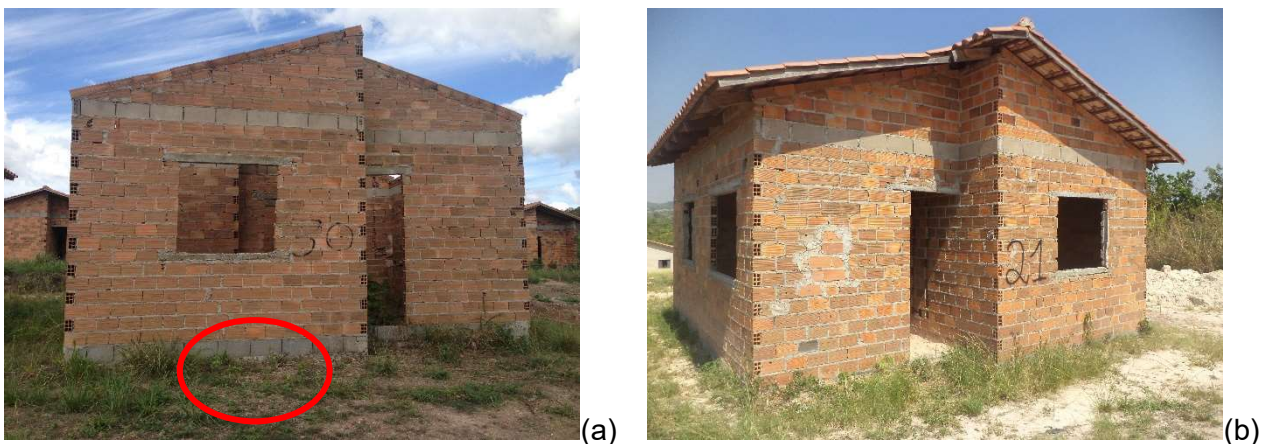
Figura 3.8 – Registro fotográfico das UH's: (a) alvenaria concluída sem cobertura, (b) alvenaria e cobertura concluídas

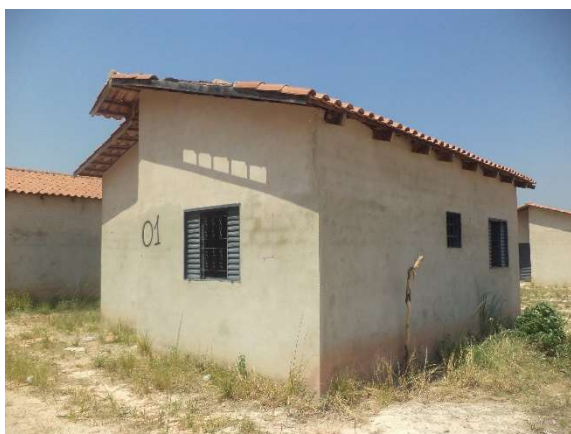
Figura 3.10 – Registro fotográfico da UH com o revestimento de argamassa externo e esquadria metálica executados

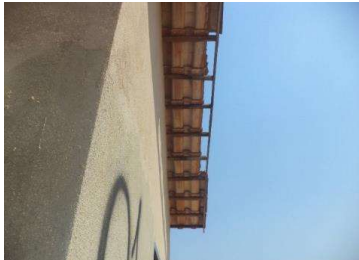
ELEMENTO CONSTRUTIVO	NÃO CONFORMIDADE	POSSÍVEL CAUSA	ILUSTRAÇÃO
Cobertura	Destelhamento	Inexecução de serviços: - Emboque dos beirais
