**UM ESTUDO SOBRE A ACESSIBILIDADE DE CADEIRANTES NAS PRAÇAS E
PARQUES DA REGIÃO NORTE DE GOIÂNIA**

Monografia apresentada à Faculdade de Educação Física da Universidade Federal de Goiás como requisito para finalização do curso de Licenciatura em Educação Física, com a orientação do Prof. Esp. Vicente Paulo Batista Dalla Déa e coorientação da Prof.^a Dr.^a Ana Paula Salles.

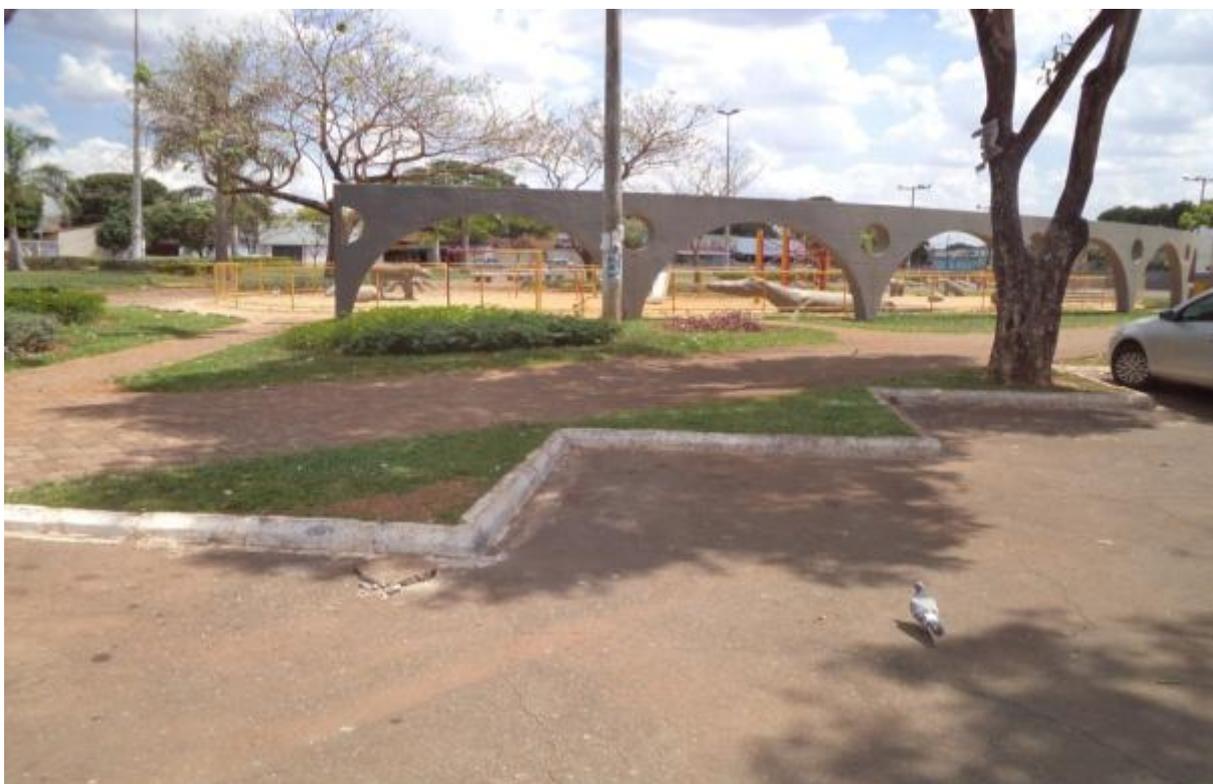
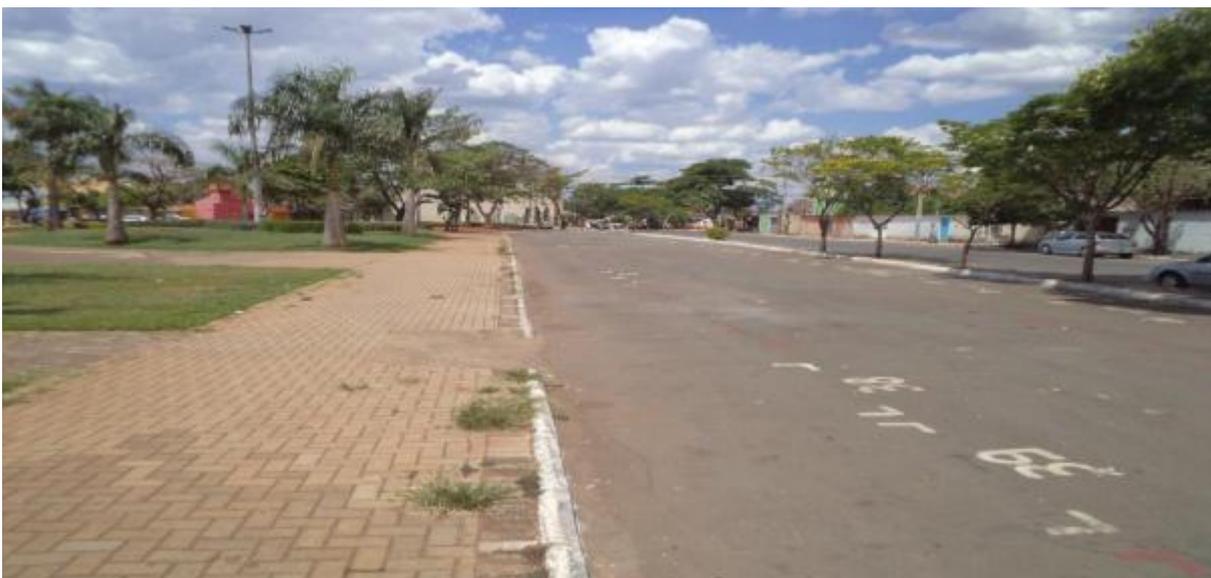
A entrada da praça possui 25 vagas paralelas de estacionamento e um espaço amplo para mais veículos. Tanto o estacionamento e o espaço para veículos não possui sinalização vertical. Não há vagas reservadas para deficientes físicos. A NBR 9050 (2004) regulamenta a quantidade de vagas de estacionamento de acordo com a tabela A:

Mesmo possuindo estacionamento e espaço para carros, os mesmos não estão de acordo com normas da NBR 9050 (2004) nas páginas 61 a 64, como mostra nas figuras 3 e 4.

Figura 3: Estacionamento da praça.
Autor: PEIXOTO, R. R. Out/2013.

Figura 4: Espaço para estacionamento de veículos.
Autor: PEIXOTO, R. R. Out/2013.

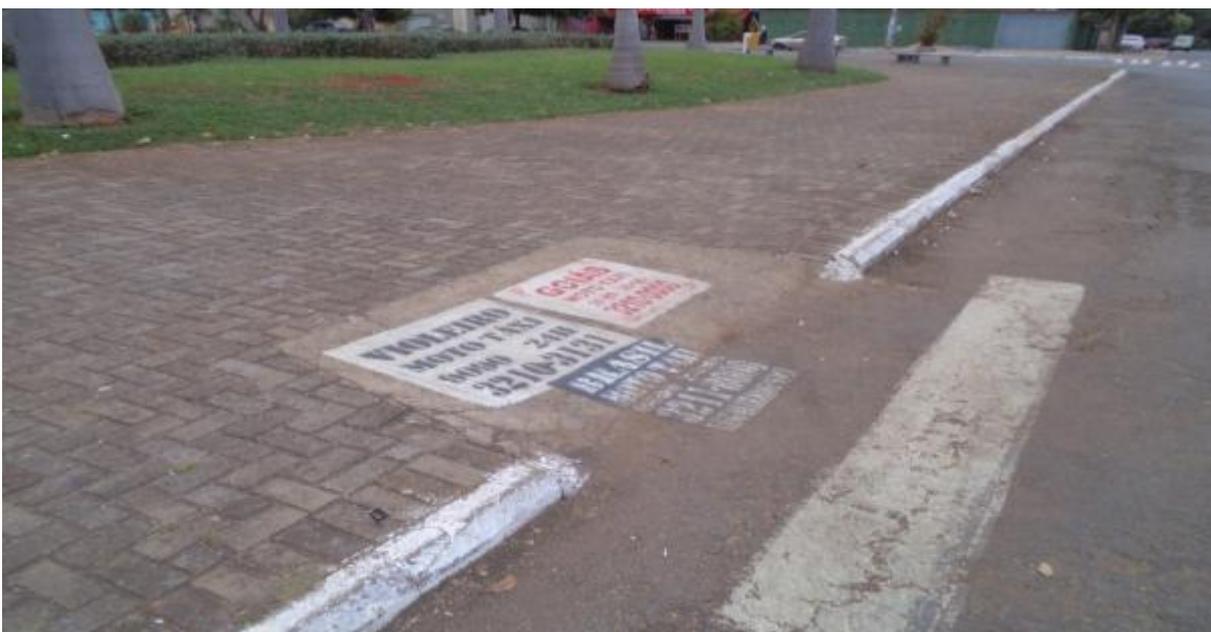
A praça possui três rampas de acesso para cadeirante. Todas as rampas possuem término do rebaixamento da calçada nivelado com a rua. Apesar da praça possuir três faixas de pedestres, apenas uma rampa tem rebaixamento ligado à faixa de pedestres. Mesmo assim a largura do rebaixamento não acompanha a largura da faixa de pedestres, como mostra a figura 5, estando em desacordo com a NBR 9050 (2004).

Figura 5: Rebaixamento de calçada acompanhando a faixa de pedestre.
Autor: PEIXOTO, R. R. Out/2013.

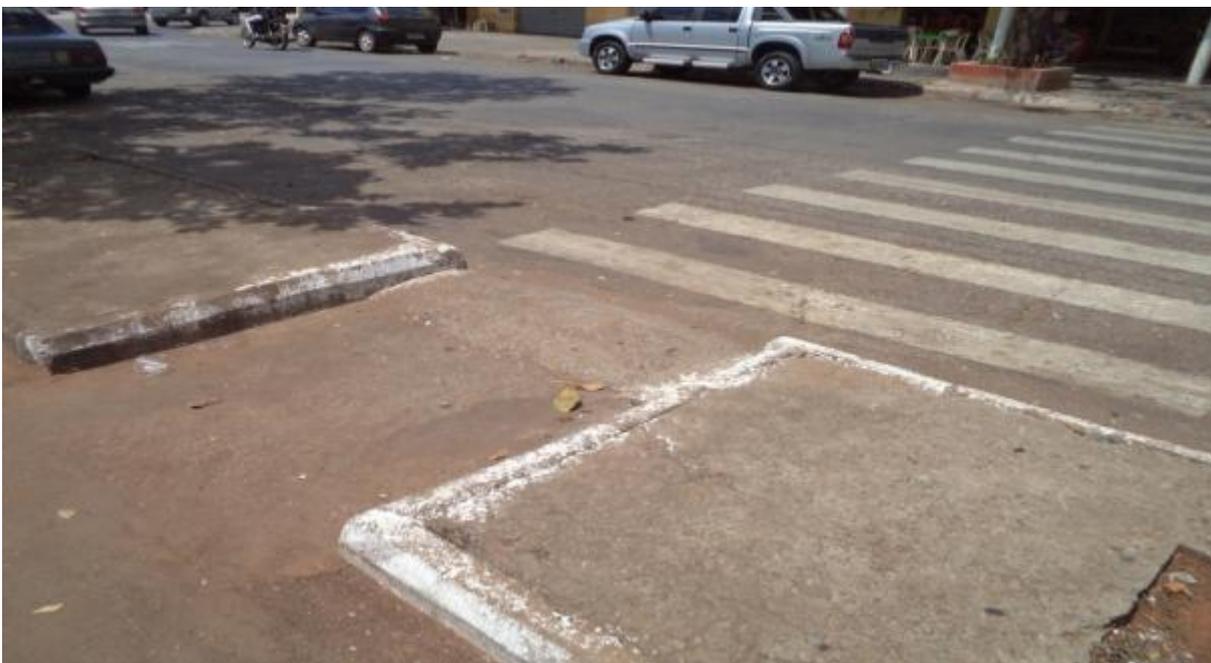
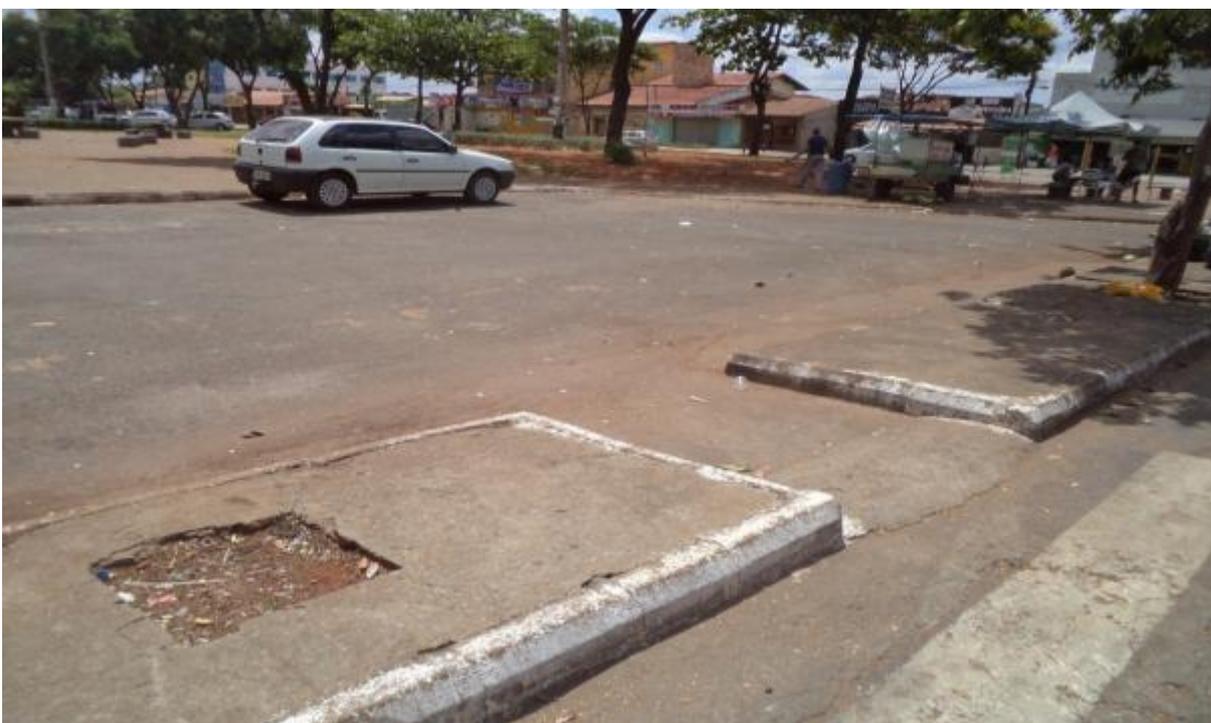
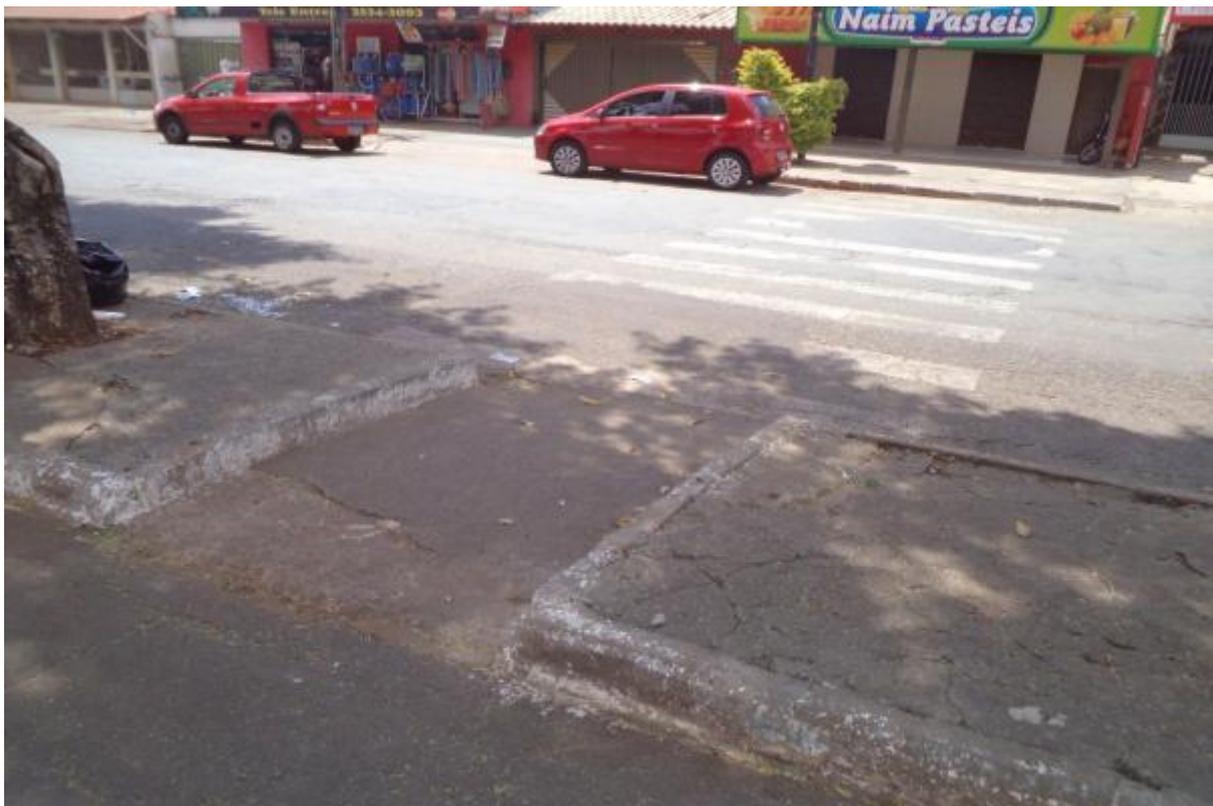
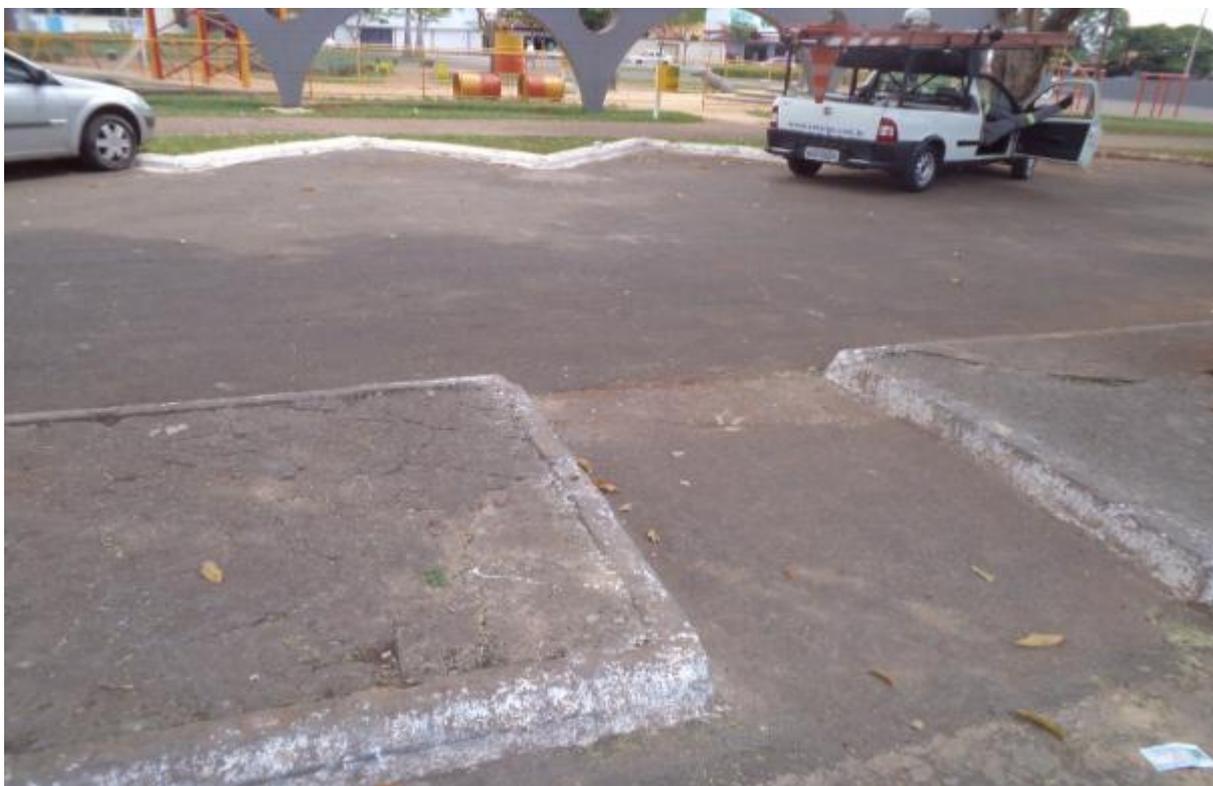
As outras faixas de pedestres ligam a praça através dos estacionamentos, que não possui rebaixamentos e que também estão em desacordo com as normas regulamentadoras como nas figuras 6, 7, 8 e 9.

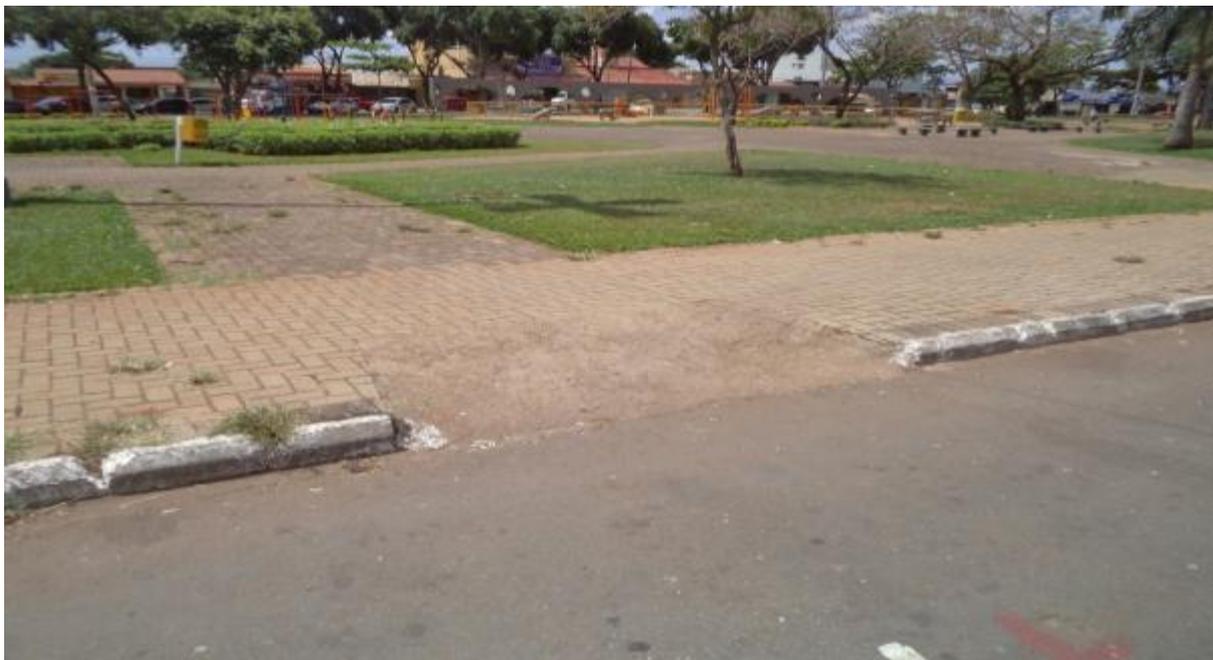
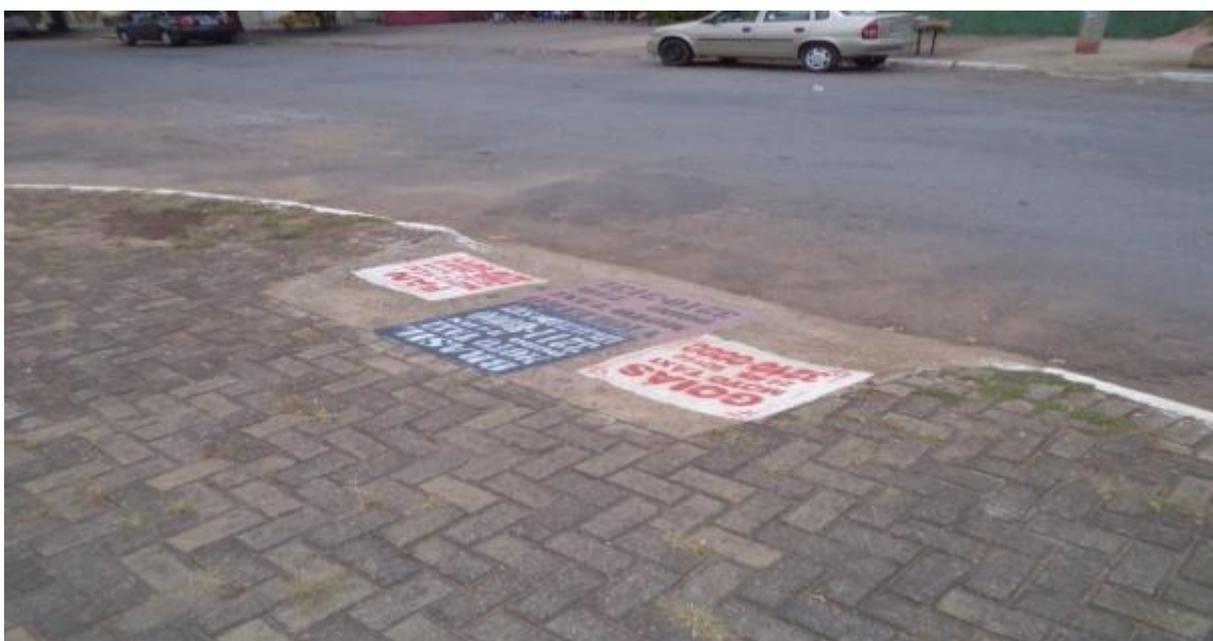
Os rebaixamentos de calçada, no total de três, estão com rebaixamento nivelado com a rua, largura mínima permitida e espaço livre para passeio, que é de 80 cm a até 120 cm de acordo com a NBR 9050 (2004), mas não possui sinalização com cor de destaque em relação à calçada, como especifica as normas técnicas.

Figura 10: Rampa com rebaixamento de calçada.
Autor: PEIXOTO, R. R. Out/2013.

Figura 11: Rampa com rebaixamento de calçada.
Autor: PEIXOTO, R. R. Out/2013.

Além disso, as inclinações das rampas de acesso estão em desacordo com as normas técnicas que permite inclinação máxima que vão de 5% até 8,33%. As três rampas da praça possuem inclinação que vão de 8,3% até 12,6%, ou seja, bem acima do permitido.

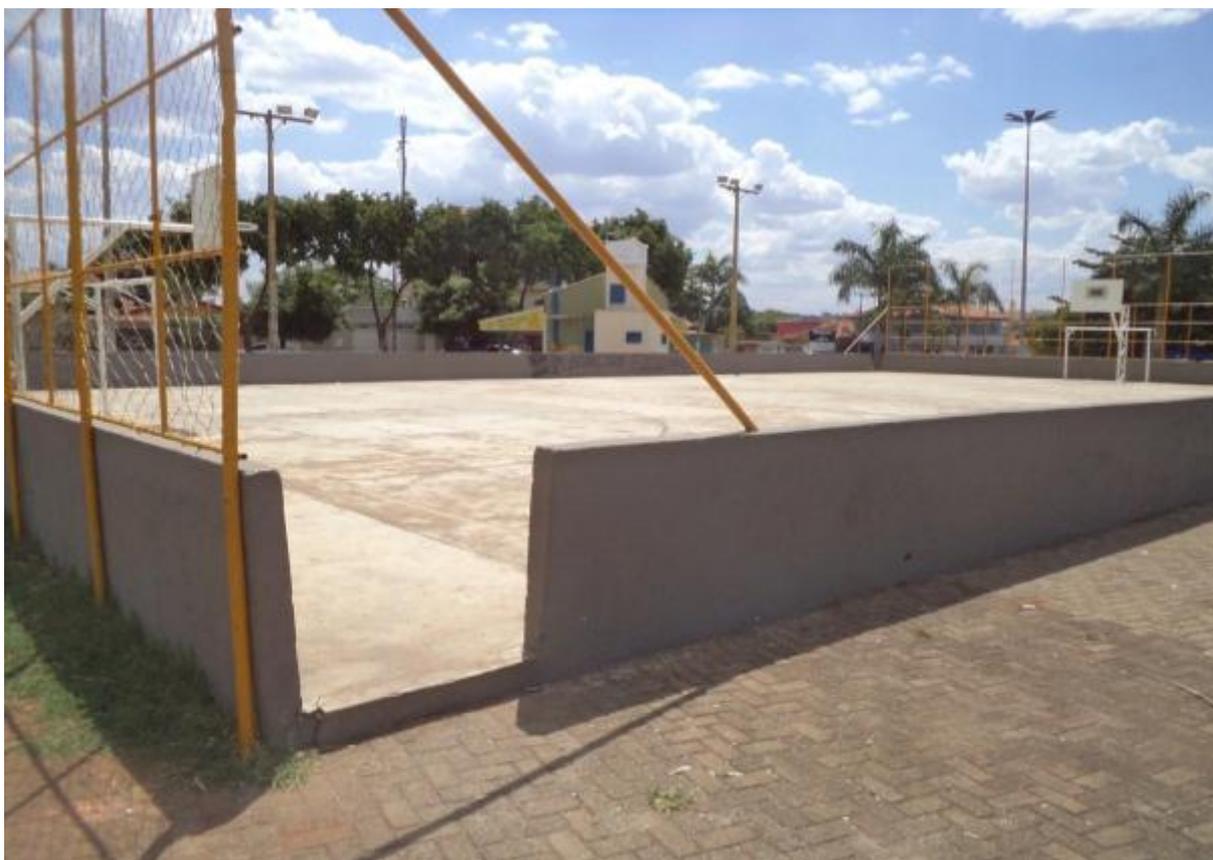
Para ter acesso à quadra de esportes, o cadeirante poderá encontrar dificuldades, pois a quadra poliesportiva não tem rampa de acesso ou rebaixamento. Isto impossibilita qualquer acesso de lazer do cadeirante, como mostra a figura 12.

Figura 12: Quadra poliesportiva sem rampa de acesso a cadeirantes.
Autor: PEIXOTO, R. R. Out/2013.

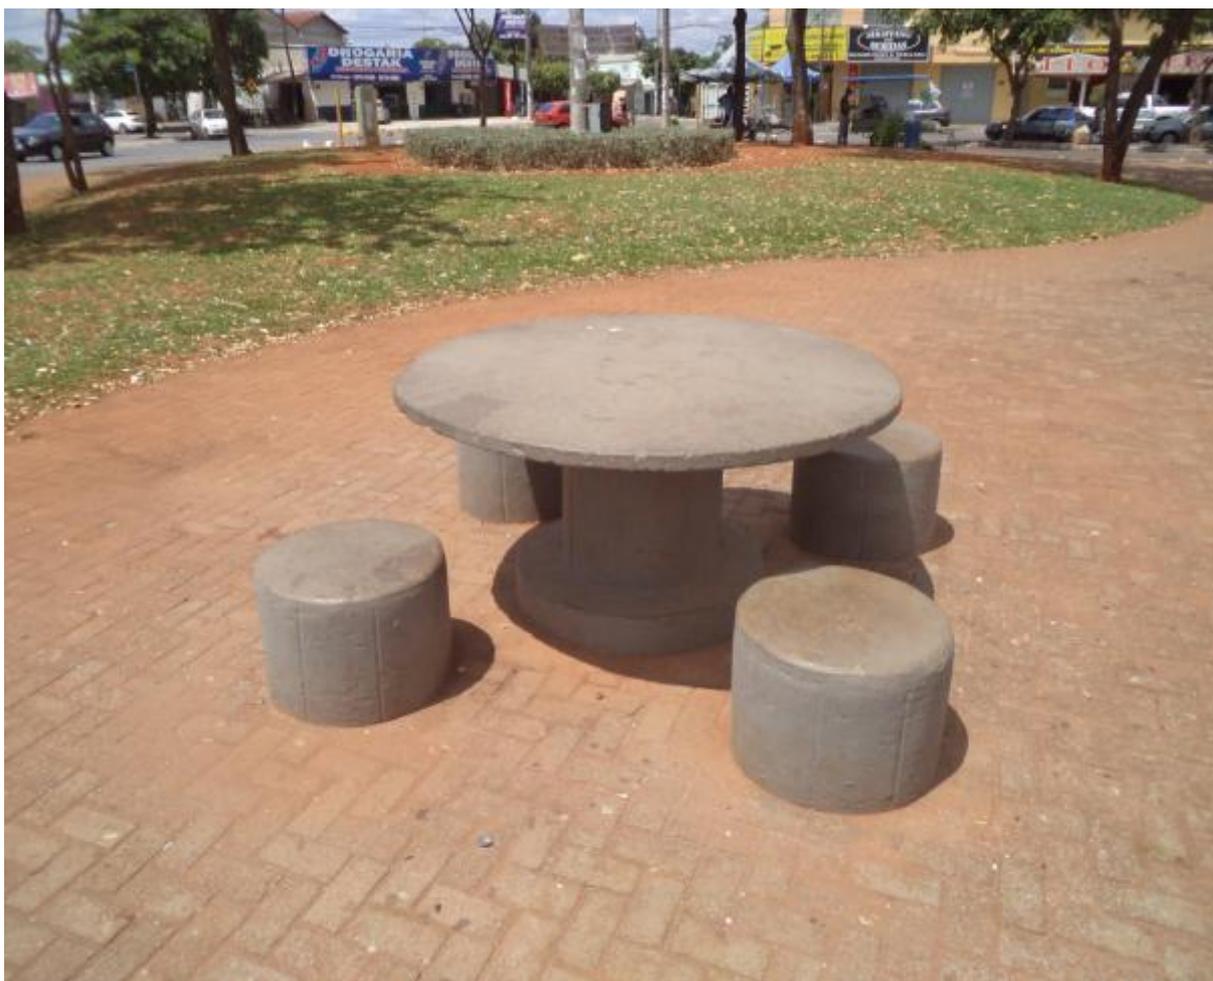
Figura 15: Mesas da área de convivência.

A área de convivência da praça possui duas mesas com quatro bancos, sendo todos de concreto e estão em bom estado de conservação. As mesas possui avanço frontal de 0,74 cm, sendo que o mínimo aceitável é de 0,50 cm, ou seja, está de acordo com as normas técnicas. Já a altura livre inferior é de 0,68 cm e o mínimo permitido é de 0,73 cm, ou seja, não compatível com as normas técnicas. Conforme sugere a figura A, o exemplo do modelo de mesas para praças e parques

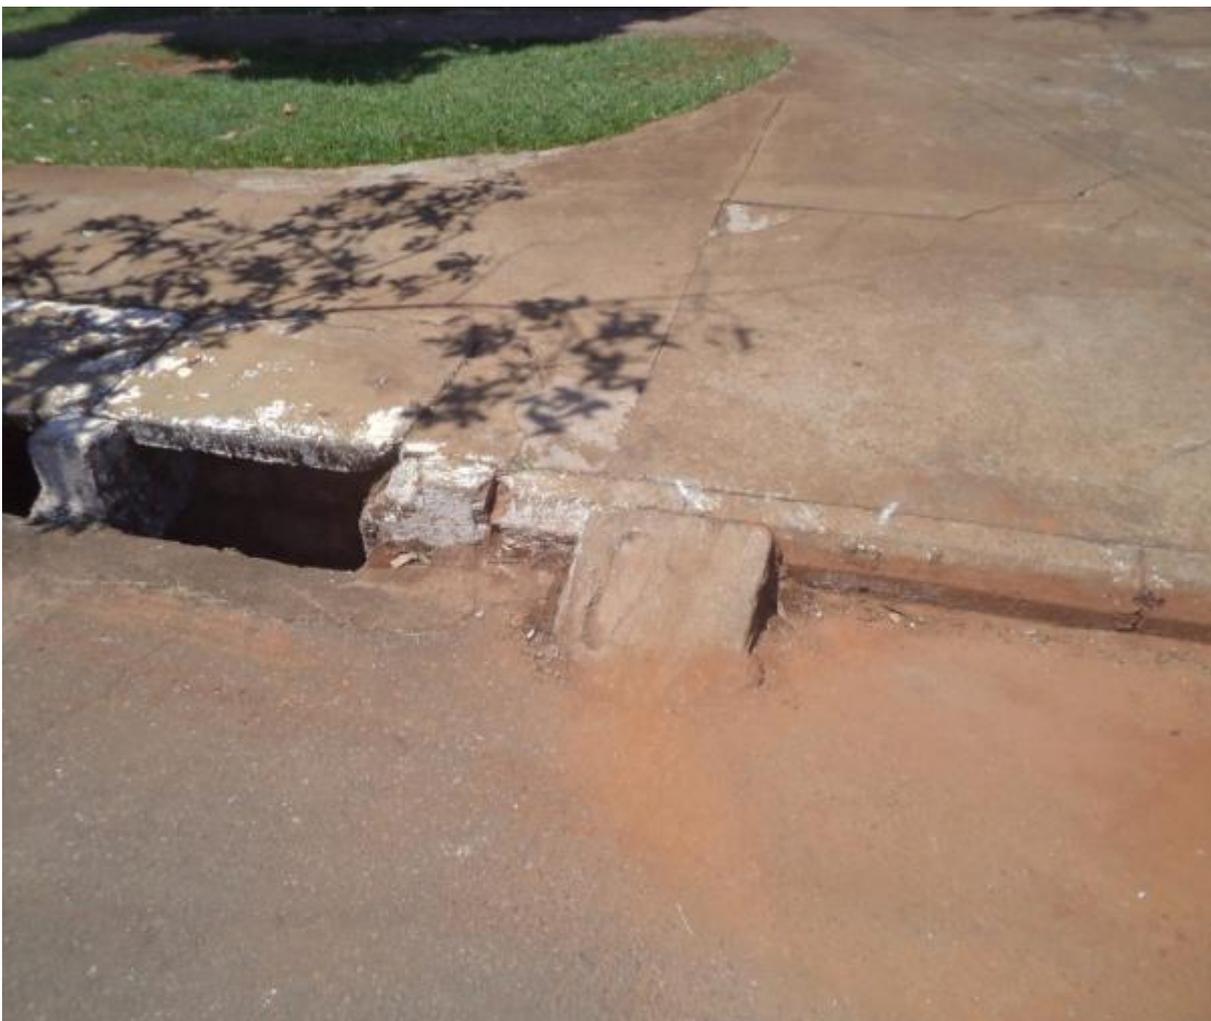
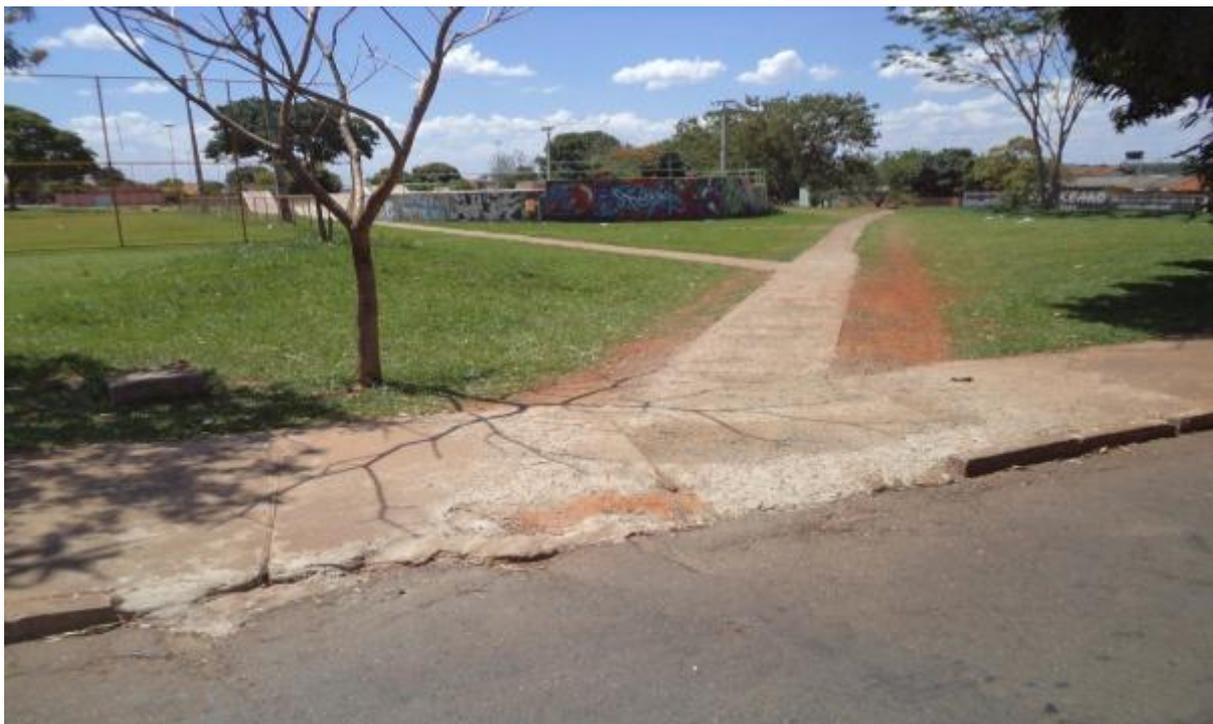
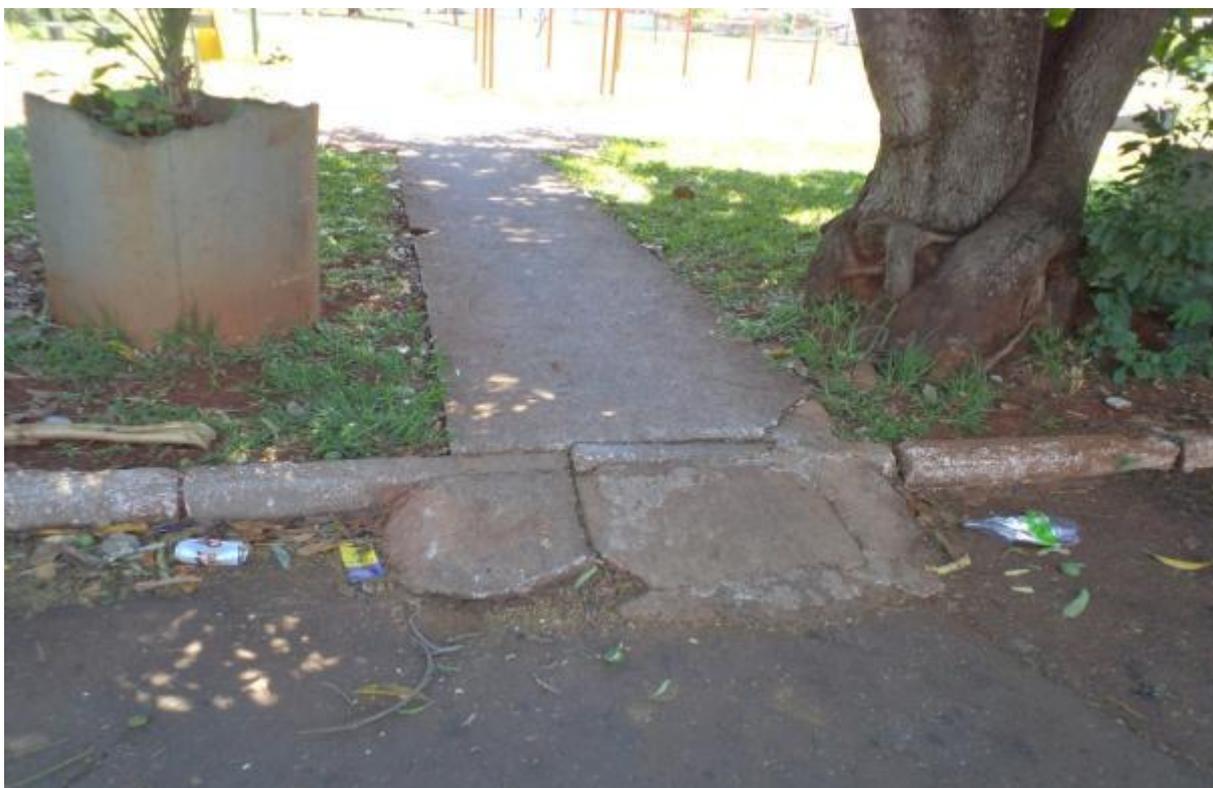
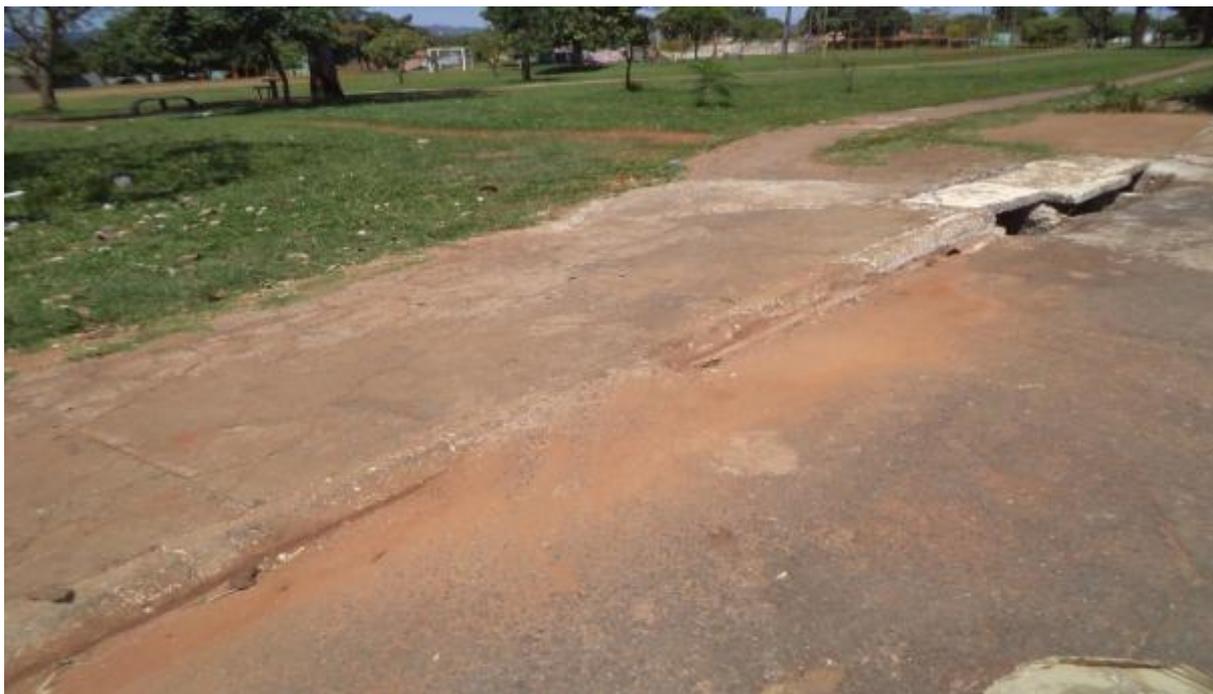
O acesso à praça para cadeirantes fica comprometido, pois não possui rampas e nem rebaixamento de calçada como especifica a NBR 9050 (2004), em nenhuma das suas entradas, não se aplicando as normas. As rampas construídas na praça foram improvisadas, não tendo rebaixamento de calçada em nivelamento com a rua, não possui cor de destaque em relação à calçada e com desníveis e inclinação máxima. A não adequação das rampas para os cadeirantes não dá qualquer segurança de acesso à praça, como pode ser vista nas figuras 17, 18, 19 e 20.

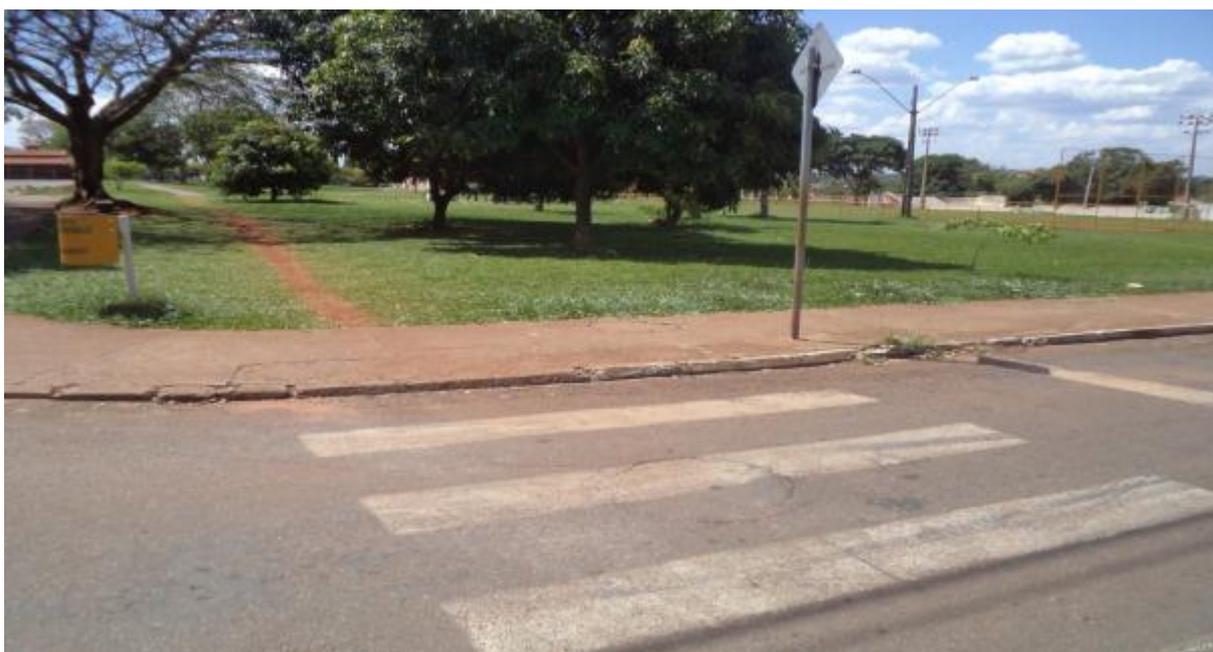
Em toda a extensão da praça, só há uma faixa de pedestre, onde liga a praça a uma área de circulação da população. Esta faixa de pedestre não tem rebaixamento de calçada, estando completamente em desacordo com a NBR 9050 (2004), como podemos perceber na figura 21.

Figura 21: Faixa de pedetre sem rebaixamento de calçada.
Autor: PEIXOTO, R. R. Out/2013.

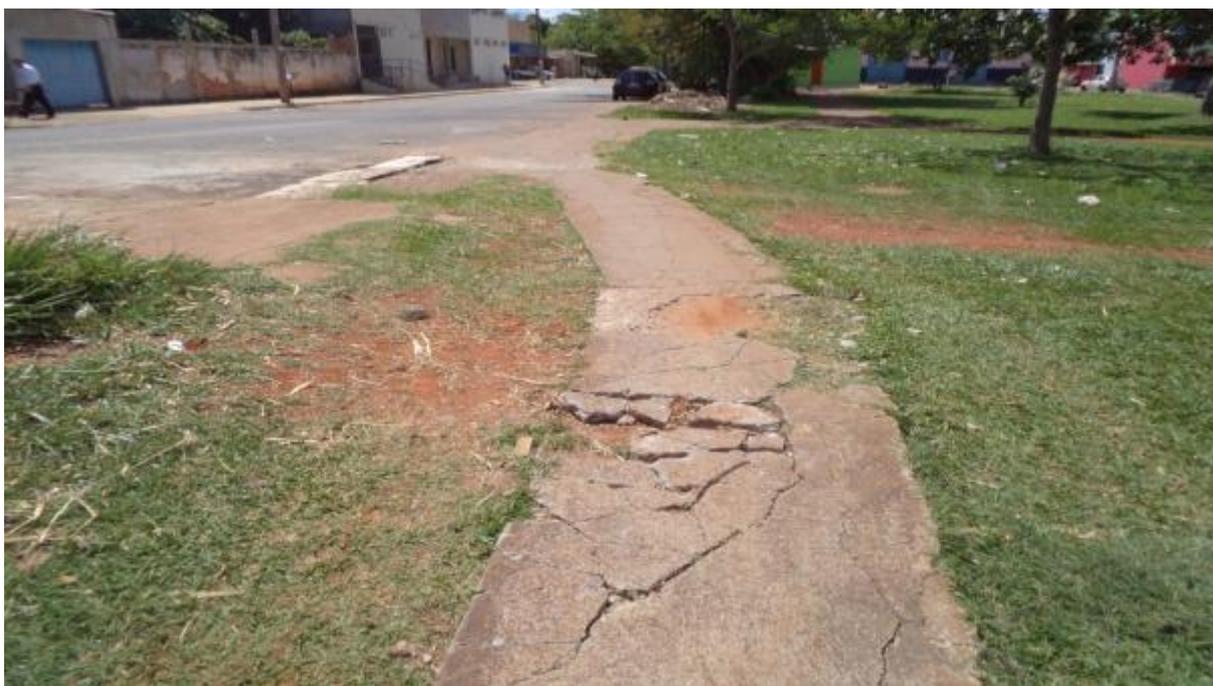
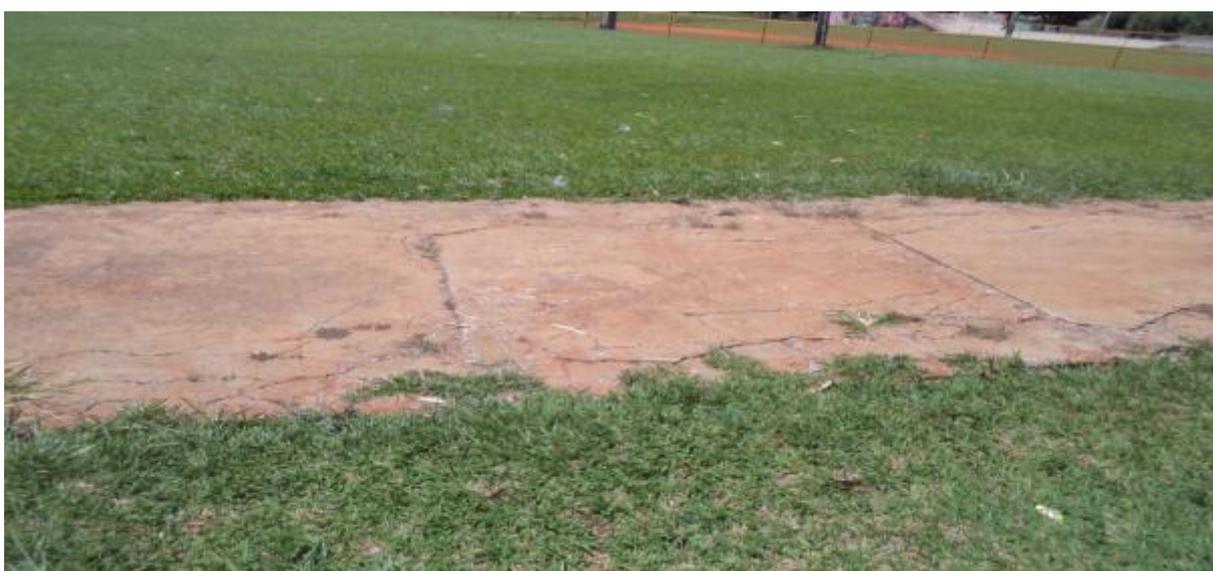
A área de circulação da praça possui largura ideal, que de acordo com a NBR 9050 (2004) é de 150 cm. Mas mesmo possuindo largura ideal, a área de circulação está em condições precárias, contendo várias rachaduras e com algumas áreas quebradas e não possuindo corrimãos em local nenhum destas, como mostra as figuras 22 e 23.

Figura 22: Passarela da área de circulação.
Autor: PEIXOTO, R. R. Out/2013.

Figura 23: Passarela da área de circulação.
Autor: PEIXOTO, R. R. Out/2013.

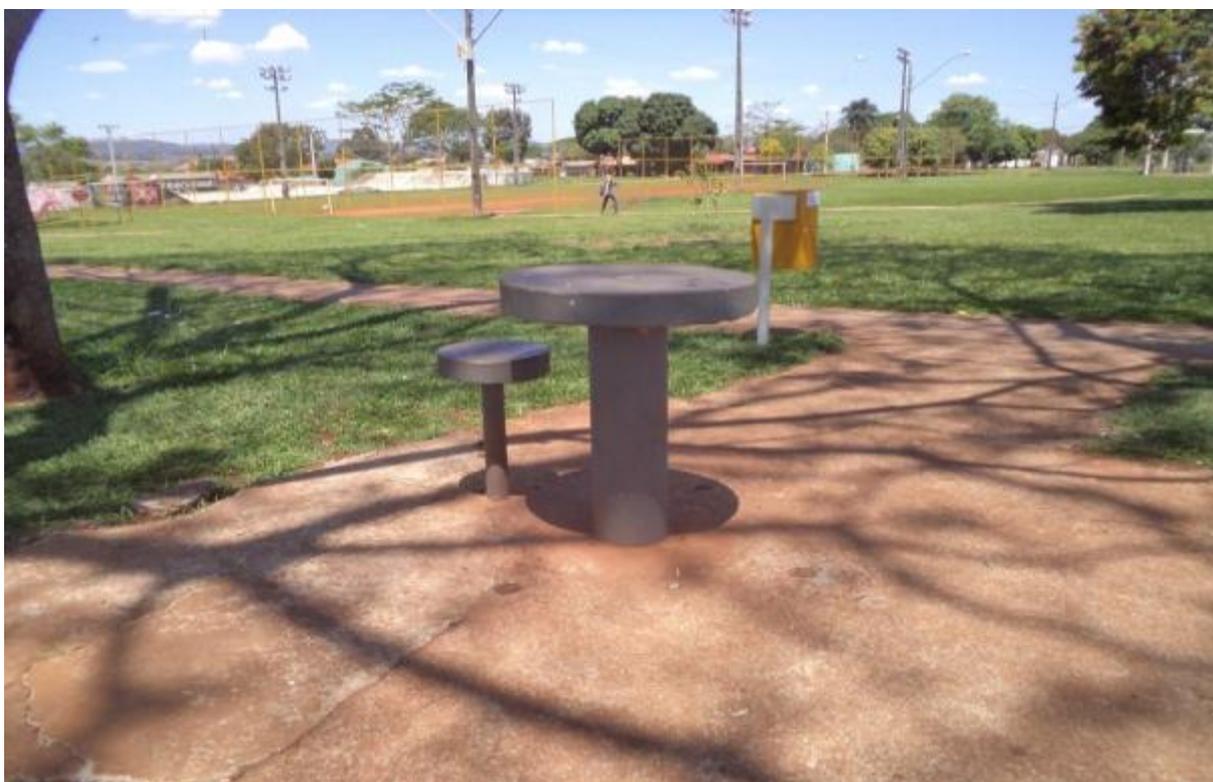
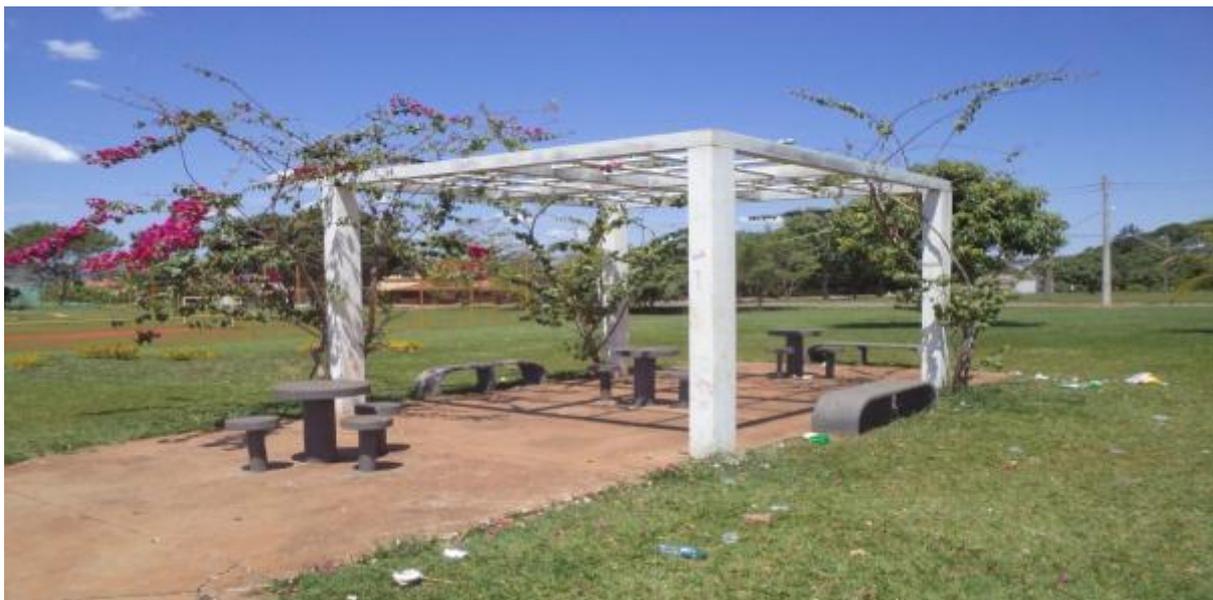
A Praça do Itatiaia não possui telefone público. Não possui também banheiros públicos e bebedouros, por este motivo não foi possível analisar estes itens. Nas áreas de convivências, onde possui as mesas e cadeiras, foram analisados o avanço frontal e a altura livre inferior, que de acordo com o NBR 9050 (2004) é de 0,50 cm e 0,73 cm no mínimo como mostra na figura B.

As medidas aferidas no local estão abaixo do mínimo aconselhado pela norma técnica, não estando de acordo com as normas regulamentadoras, como representado nas figuras 24 e 25.

Figura 24: Mesas de convivência da praça.
Autor: PEIXOTO, R. R. Out/2013.

Figura 25: Mesas e cadeiras na área de convivência da praça.
Autor: PEIXOTO, R. R. Out/2013.
