**UM ESTUDO SOBRE A ACESSIBILIDADE DE CADEIRANTES NAS PRAÇAS E
PARQUES DA REGIÃO NORTE DE GOIÂNIA**

Monografia apresentada à Faculdade de Educação Física da Universidade Federal de Goiás como requisito para finalização do curso de Licenciatura em Educação Física, com a orientação do Prof. Esp. Vicente Paulo Batista Dalla Déa e coorientação da Prof.^a Dr.^a Ana Paula Salles.

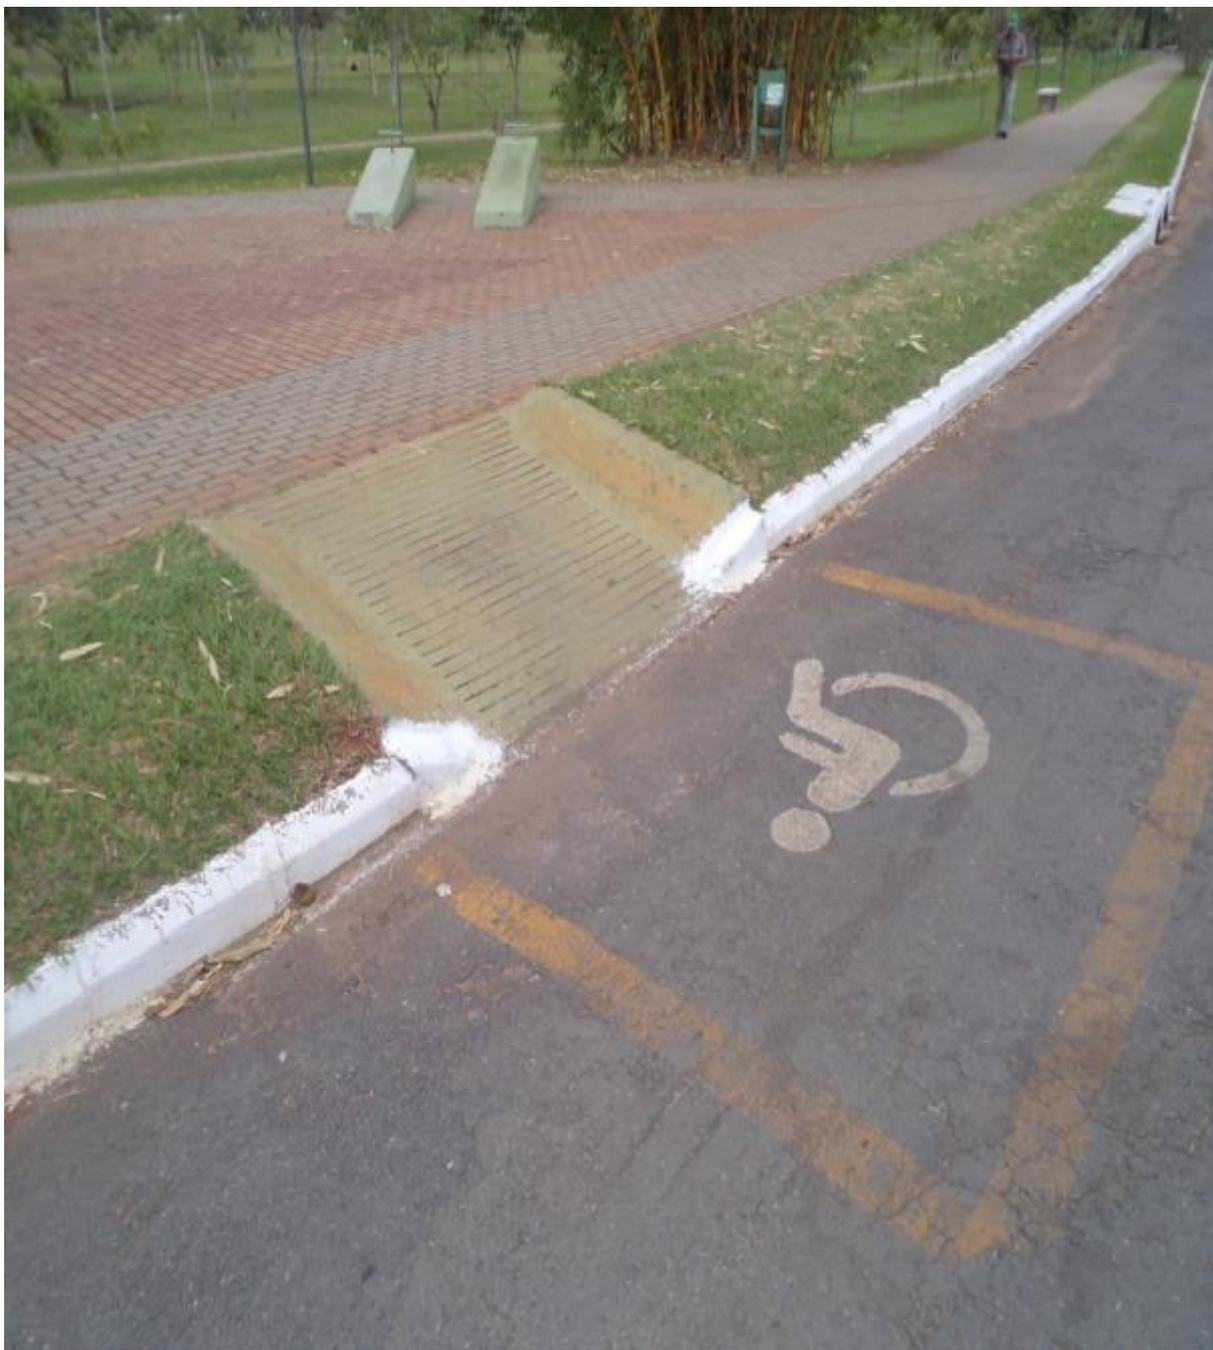
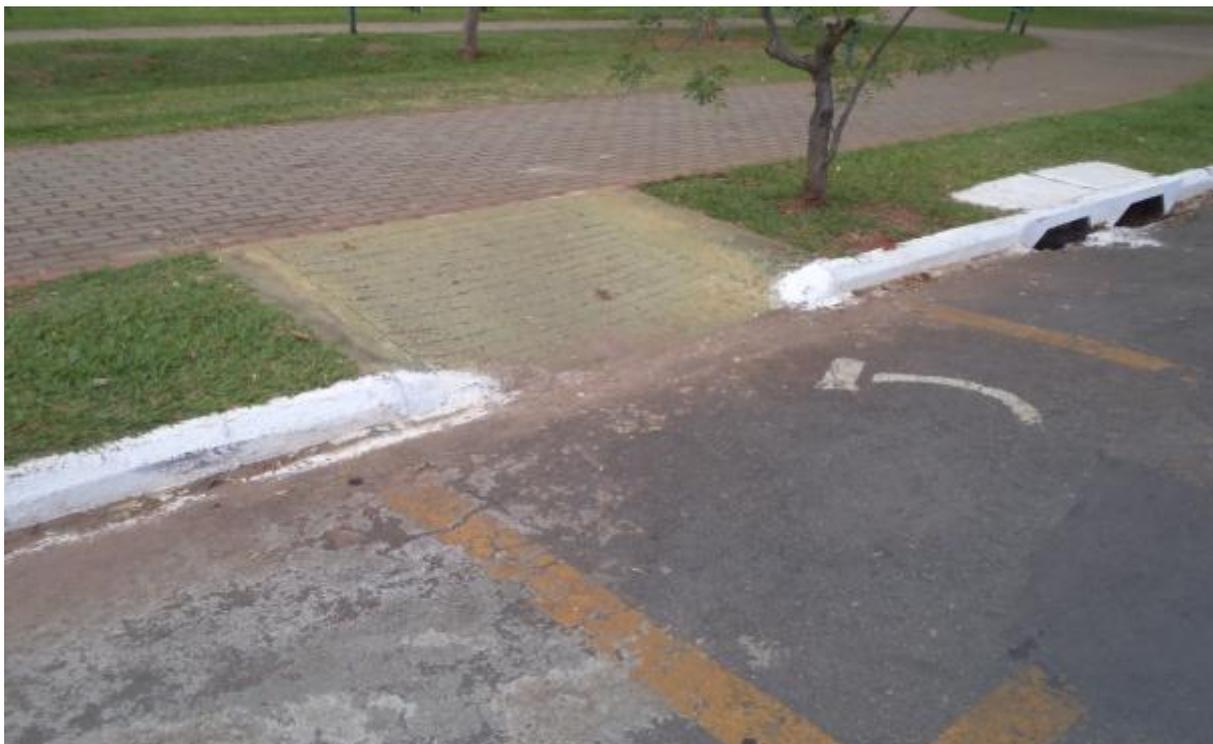
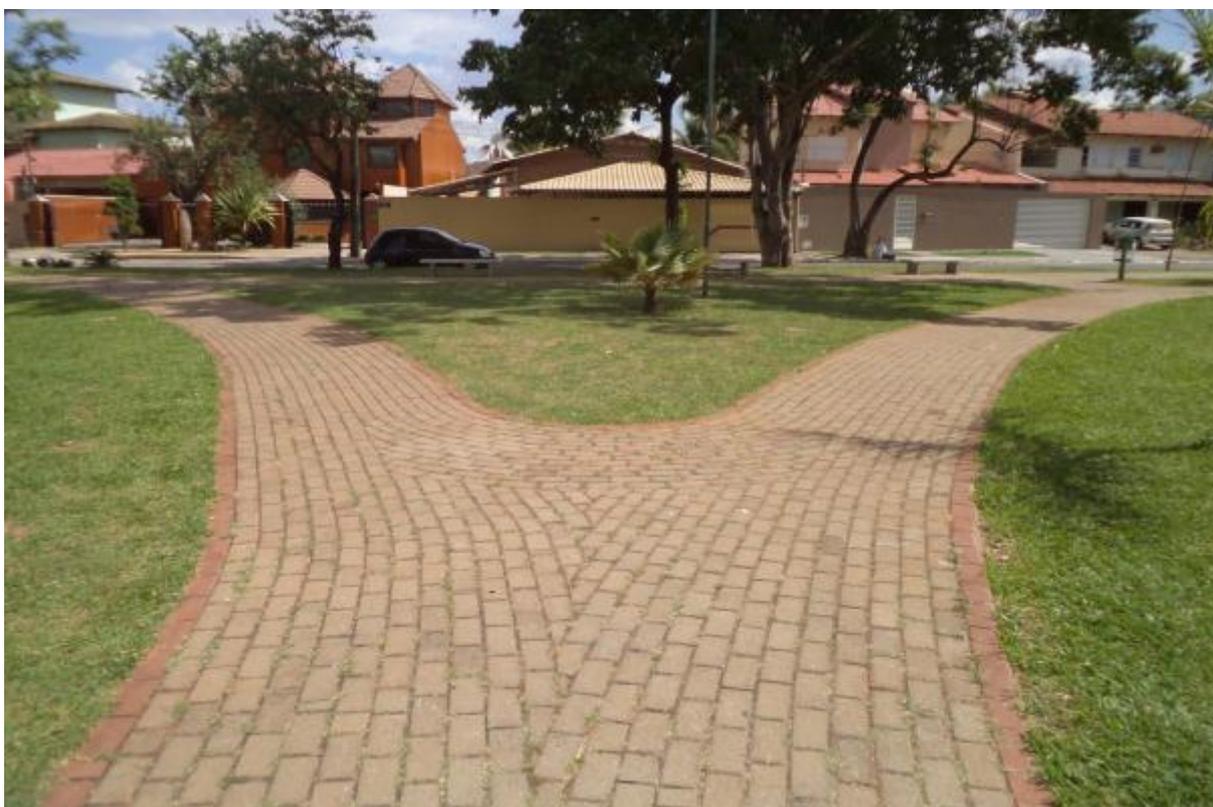
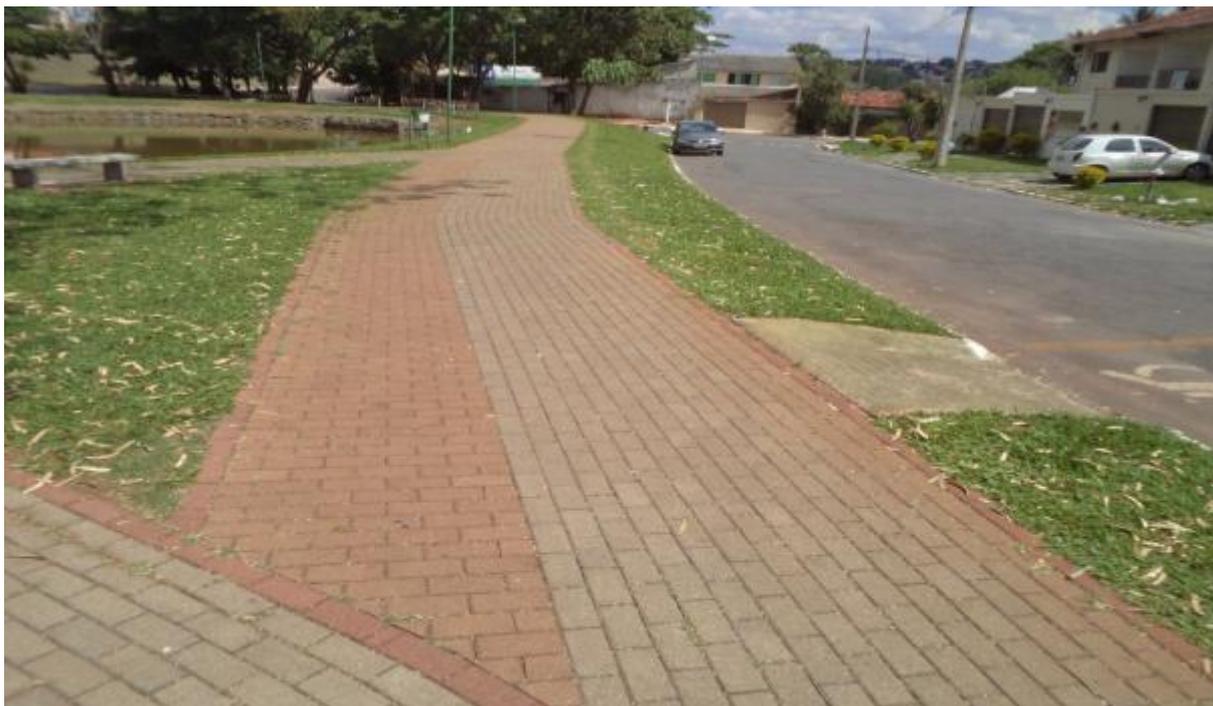
adequadas às normas técnicas, o piso é feito de tijolos de concreto, o que acarreta desconforto para o cadeirante. Nenhuma rampa de acesso possui corrimão. Podemos observar nas figuras 28, 29, 30 e 31.

Figura 28: Rampa de acesso. Rebaixamento de calçado com a rua.
Autor: PEIXOTO, R. R. Out/2013.

Figura 29: Rampa de acesso. Calçada rebaixada ao nível da rua.
Autor: PEIXOTO, R. R. Out/2013.

Figura 30: Área de circulação. Passarelas internas.
Autor: PEIXOTO, R. R. Out/2013.

Figura 31: Área de circulação. Passarela e rampa de acesso.
Autor: PEIXOTO, R. R. Out/2013.

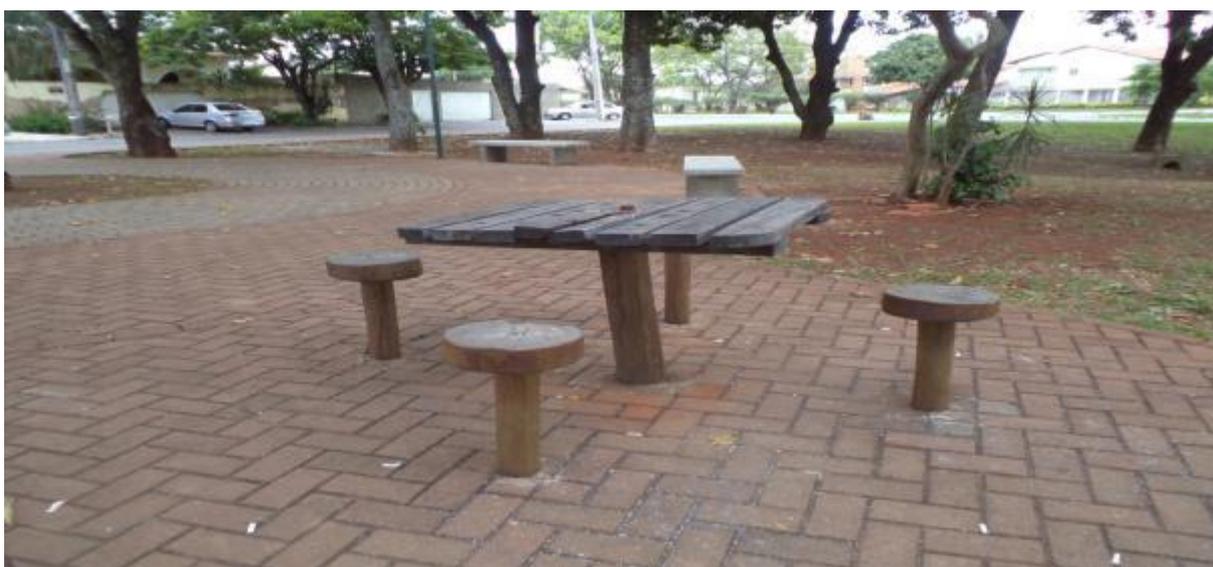
As mesas do parque (figura 32) possuem um avanço frontal aferido de 0,44 cm e altura livre inferior de 0,65 cm, ou seja, pelas normas técnicas, que exigem no mínimo 0,50 cm e 0,73 cm respectivamente, percebemos claramente que não estão de acordo com as normas da NBR 9050 (2004). O Parque Beija-flor não possui telefone público e banheiro público.

Figura 32: Mesa do parque.
Autor: PEIXOTO, R. R. Out/2013.

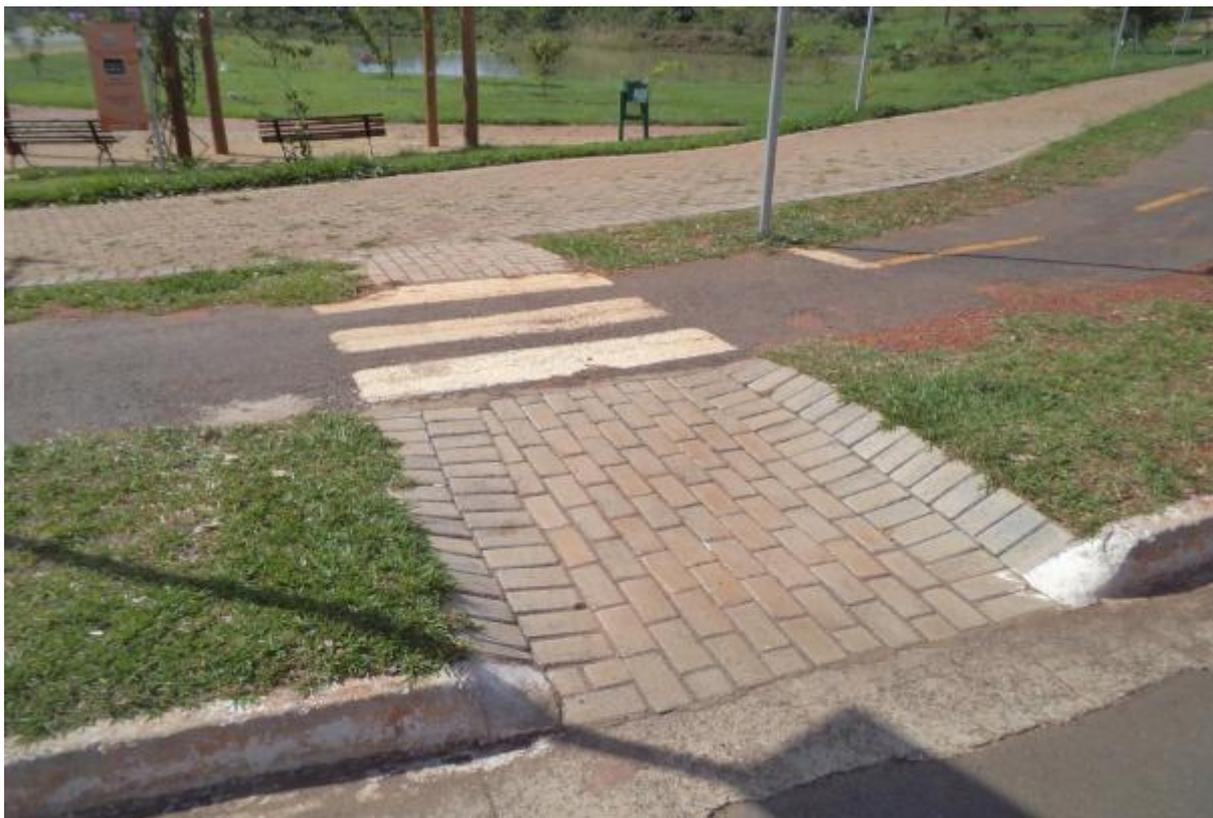
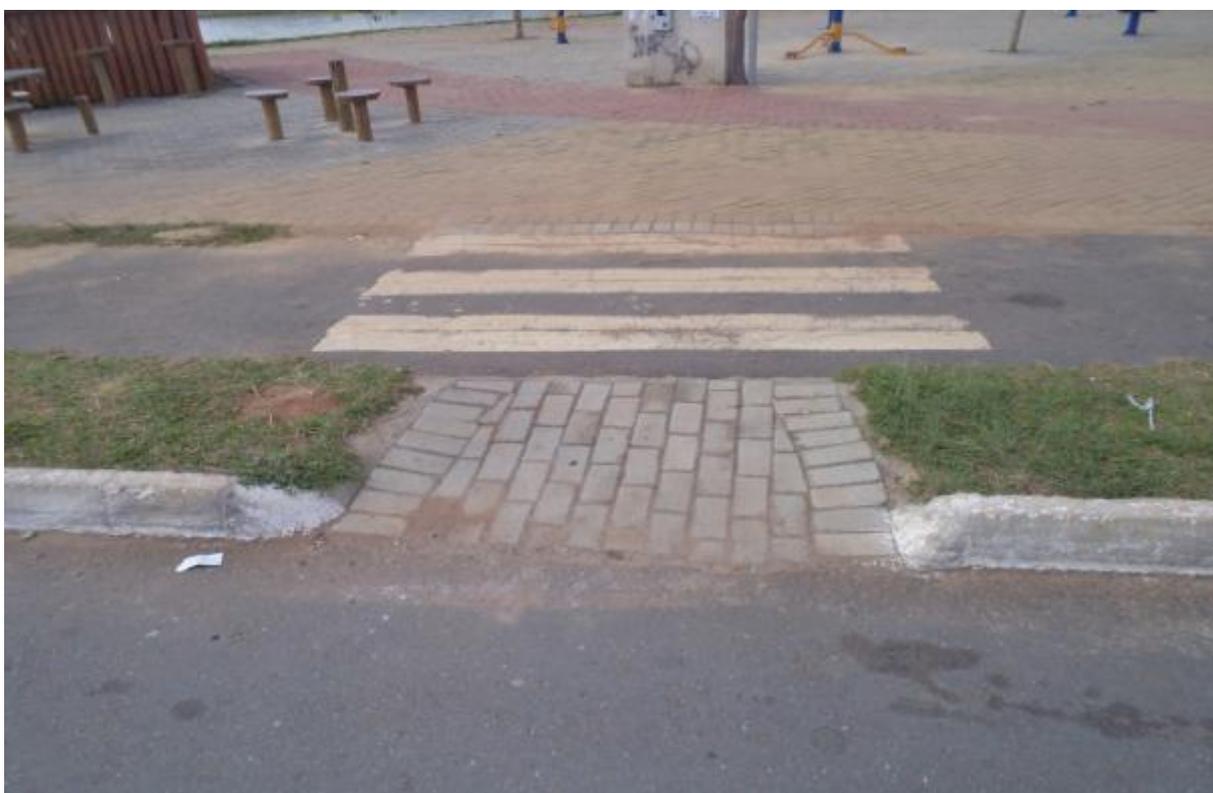
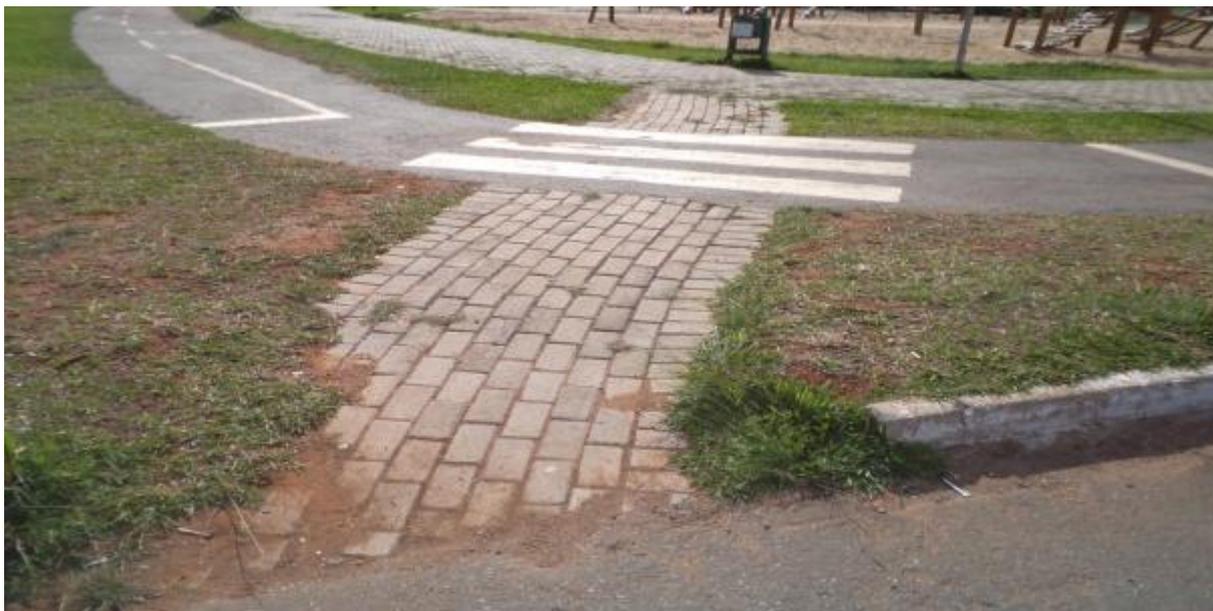
Para o acesso de cadeirantes, o parque possui três rampas de acesso, com rebaixamento de calçada. Todas as rampas possuem rebaixamento de calçada em nível com a rua, mas não acompanha a faixa de pedestre, pois, o local não possui faixa de pedestre em sua extensão. Único local onde consta faixa de pedestre é na pista da ciclovia. Os rebaixamentos de calçada não tem cor de destaque em relação à calçada, pois, foram feitas com tijolos de concreto, o mesmo utilizado para toda a área de circulação do parque como mostra as figuras 36, 37 e 38.

Figura 36: Rampa de acesso para cadeirantes.

Figura 37: Rampa de acesso da entrada do parque.

Figura 38: Rampa de acesso ao parque infantil.

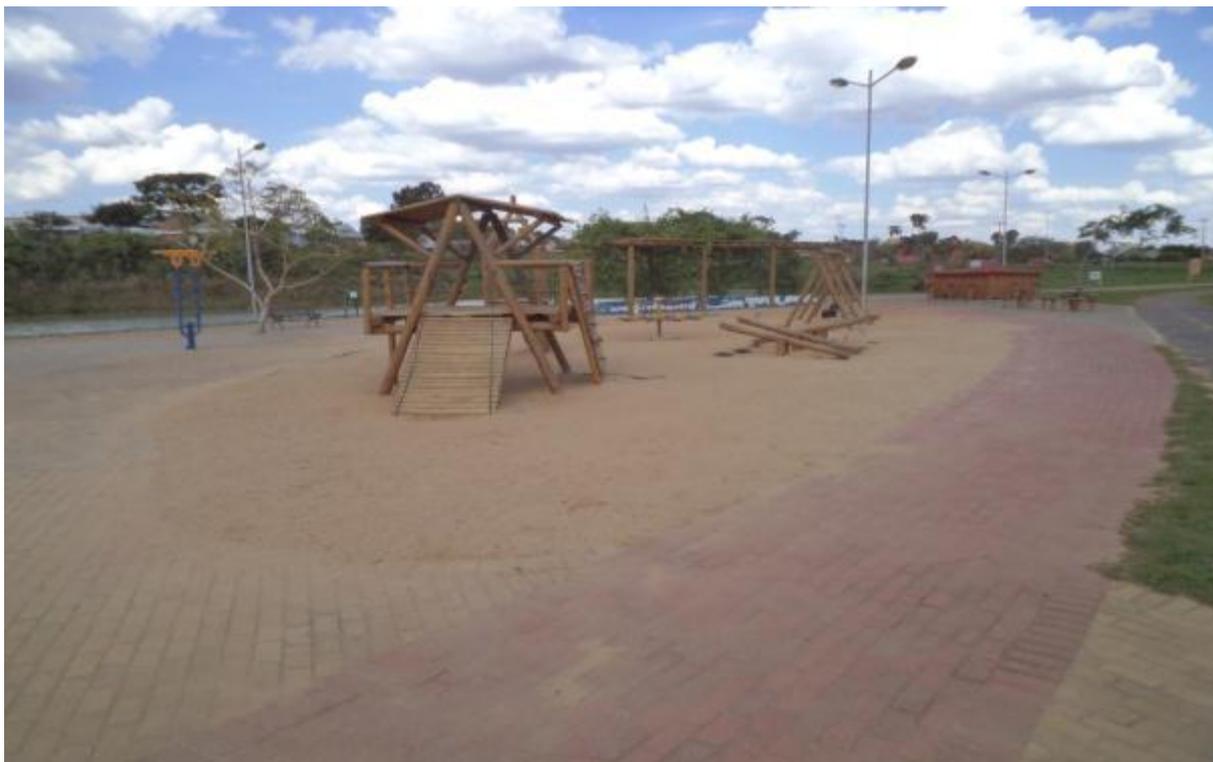
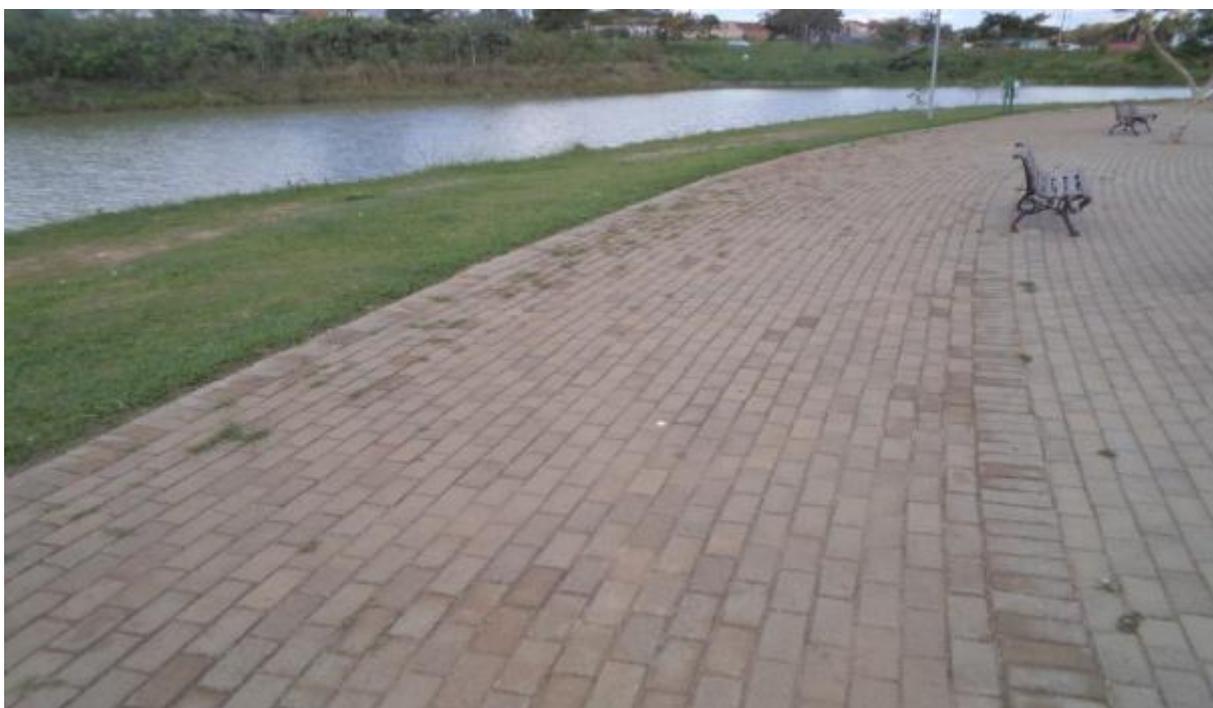
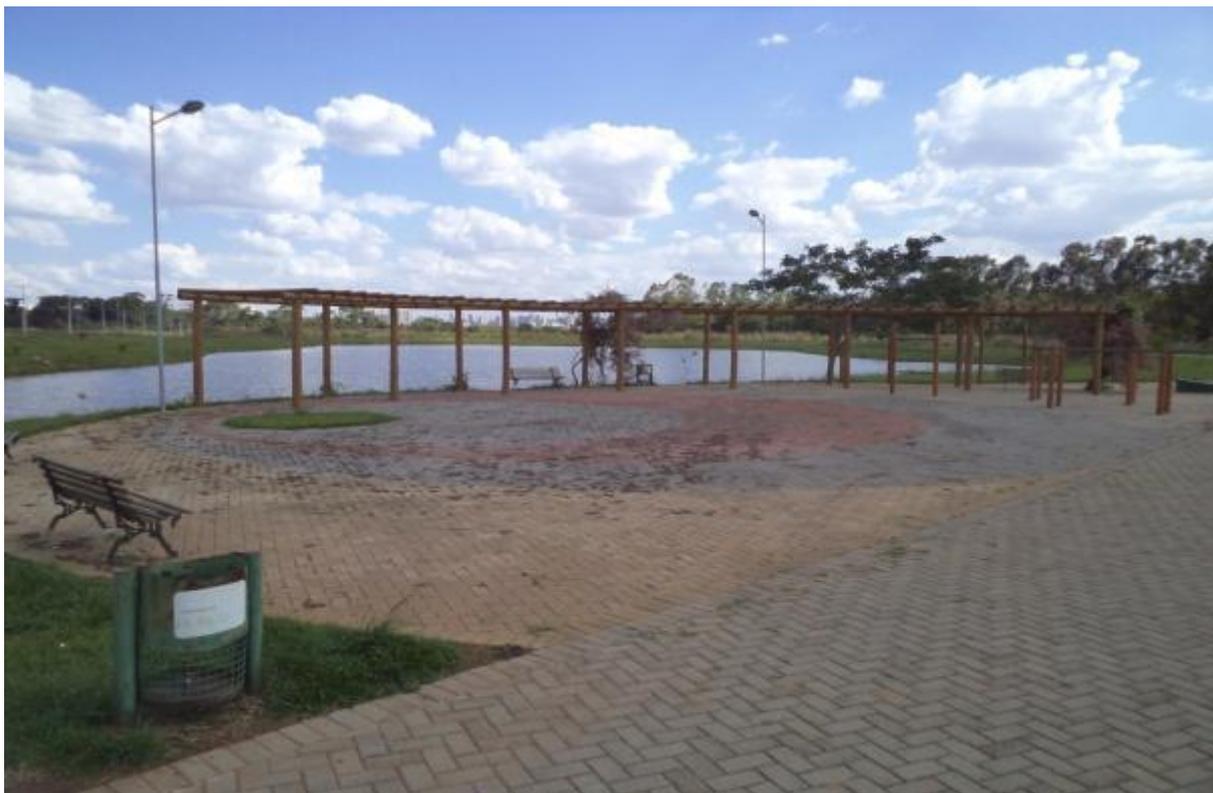
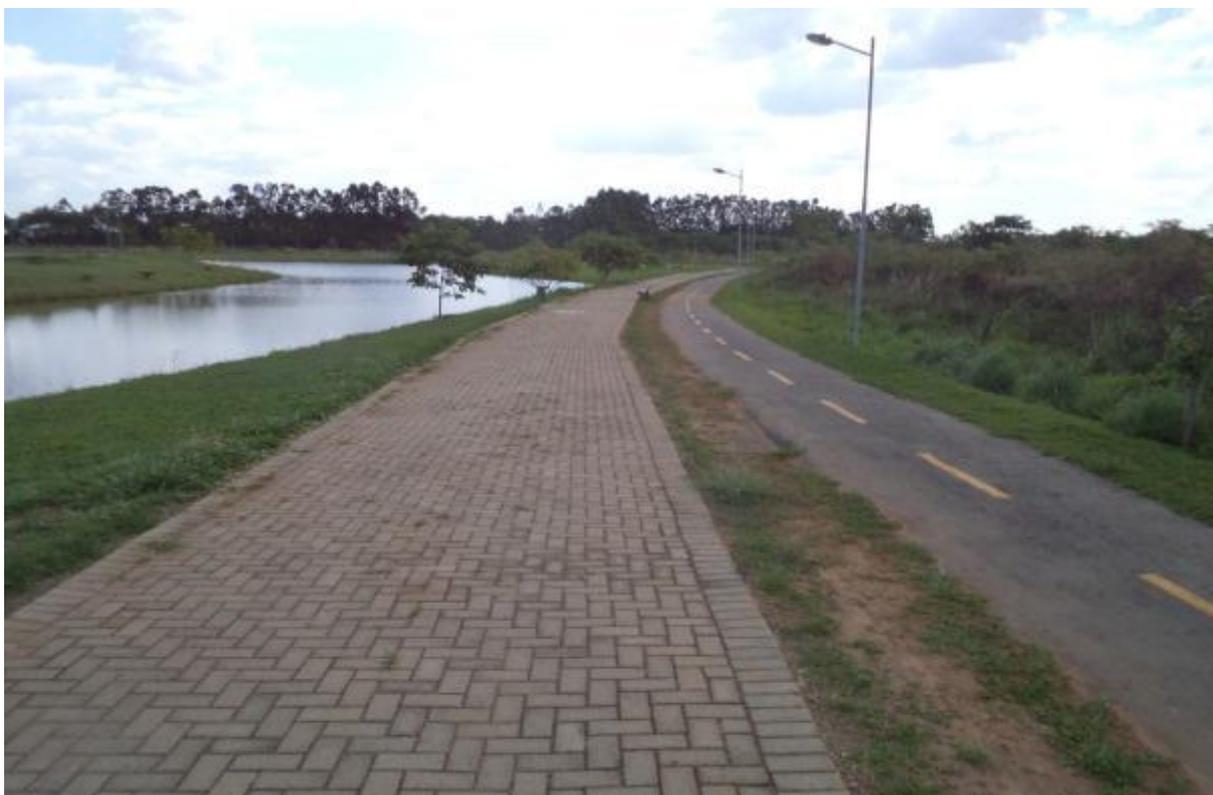
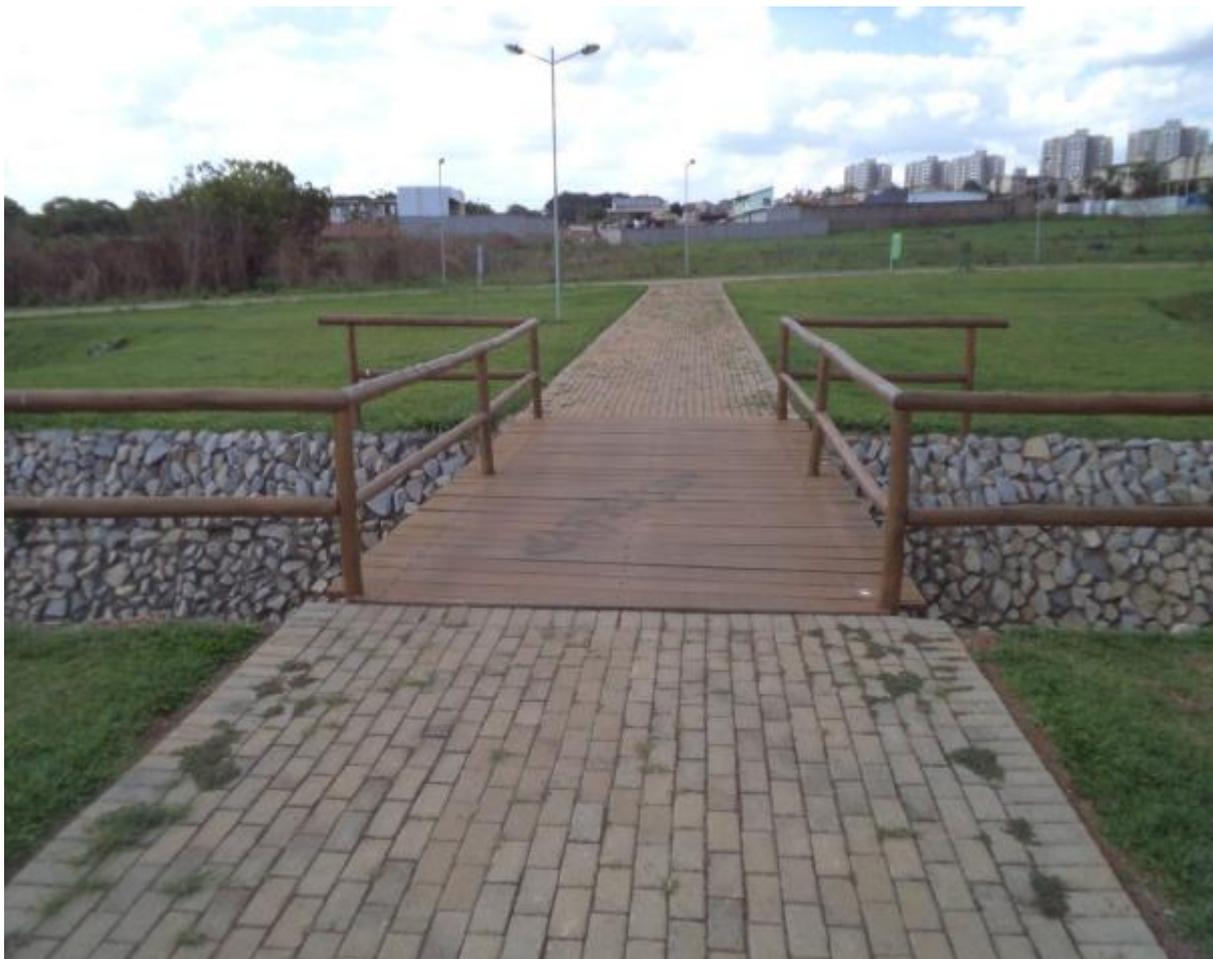
A área de circulação do parque é bem vantajosa, com grande espaço para circulação de pessoas e cadeirantes, com espaço livre de passeio além do espaço ocupado pelo rebaixamento. As passarelas de circulação possuem largura acima do ideal, aferida em 304cm, sendo que o mínimo é de 150cm, ou seja, dentro das normas técnicas. Podemos perceber nas figuras 39, 40, 41, 42 e 43.

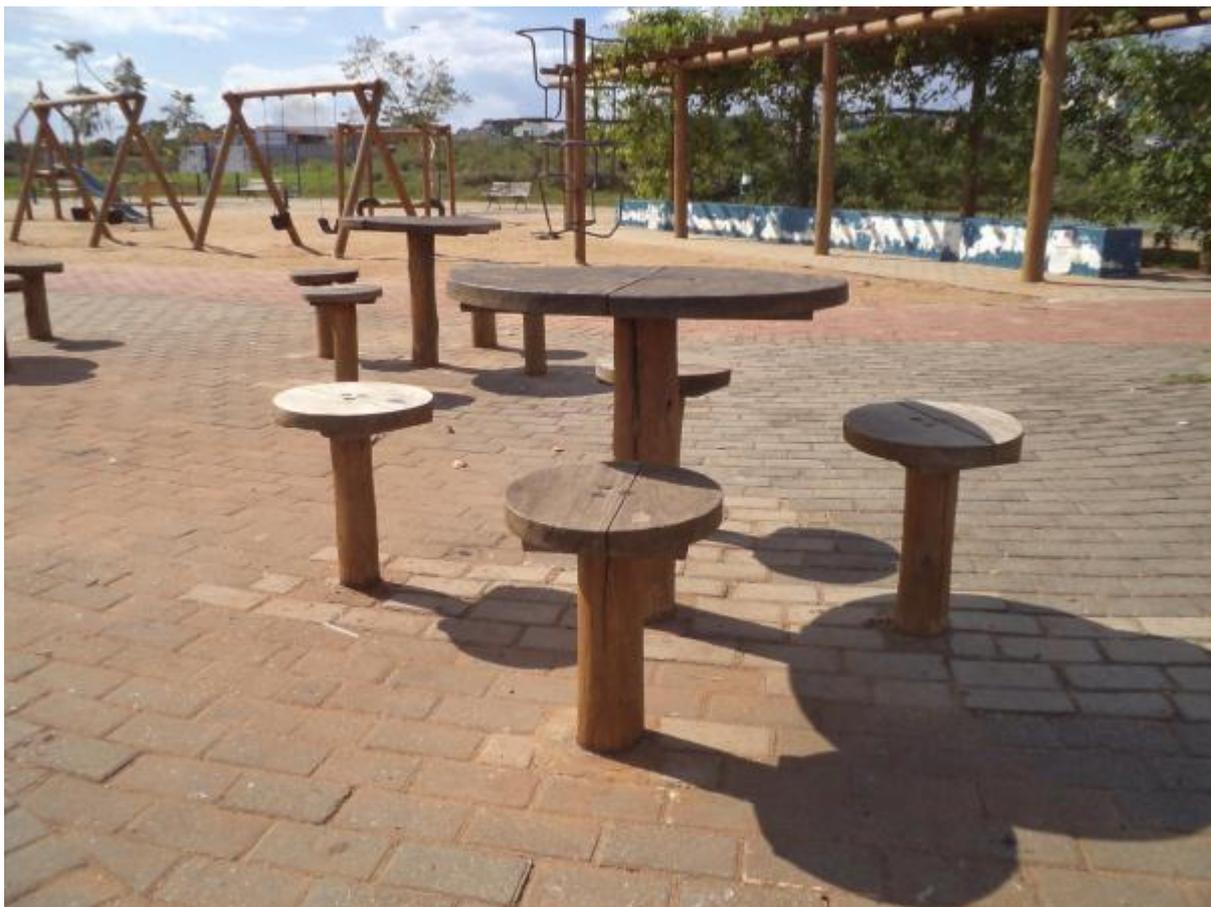
Figura 44: Mesas da área de convivência.

A área de convivência e contemplação possui muito espaço de circulação. As mesas disponíveis no local possuem avanço frontal aferido de 0,37m, sendo que o mínimo de 0,50 cm e a altura livre inferior aferido de 0,64m sendo o mínimo de 0,73m, ou seja, totalmente fora dos padrões das normas técnicas como mostra na figura D.

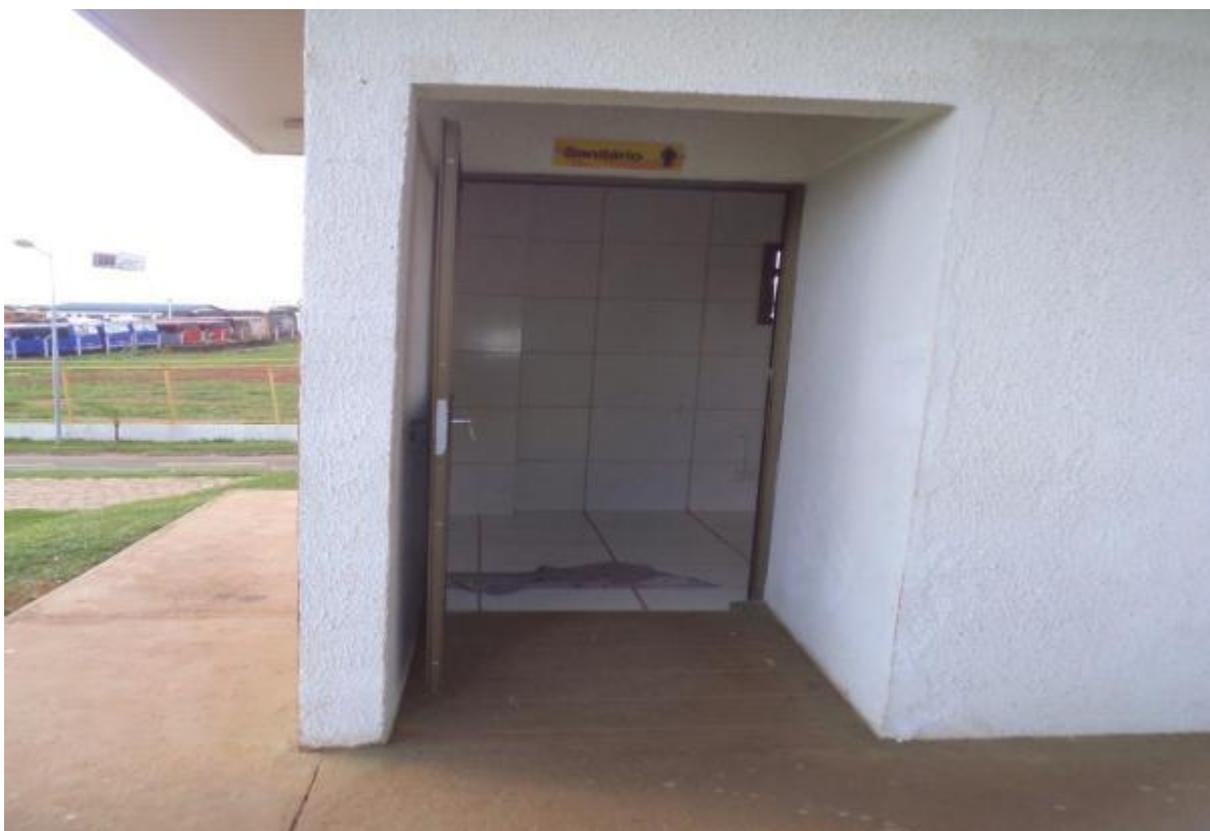
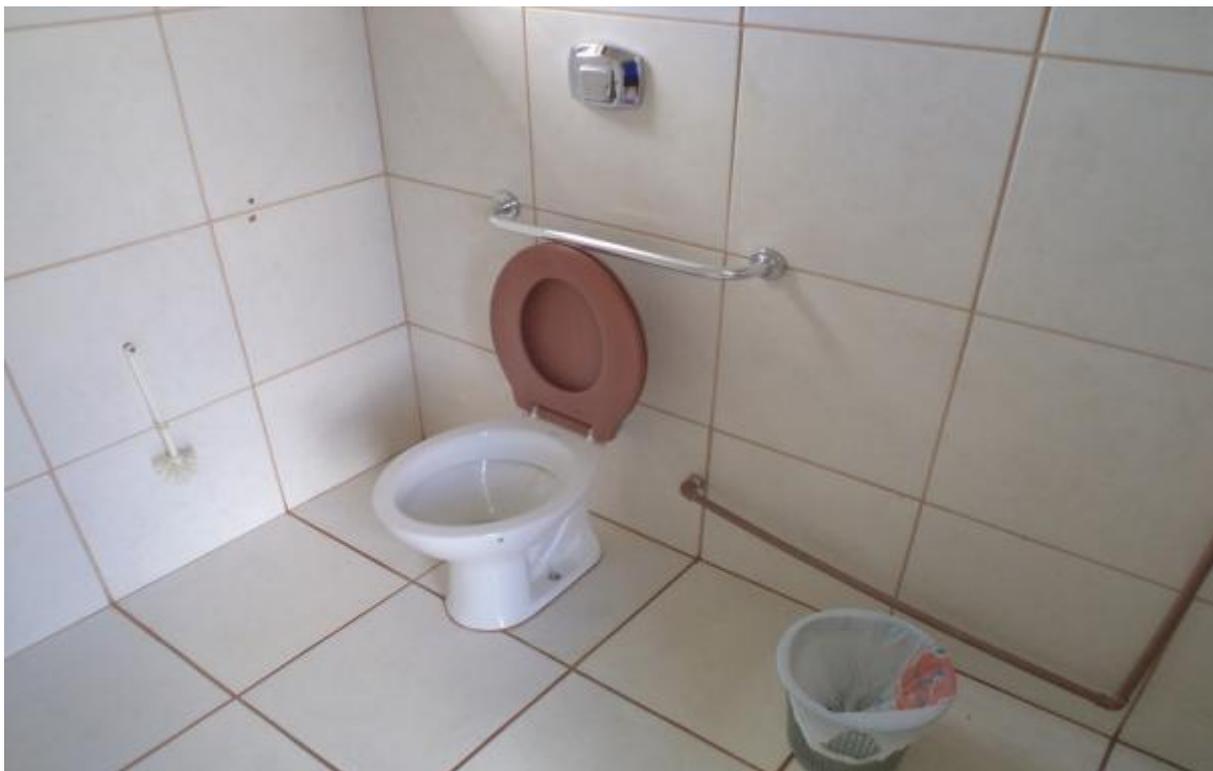
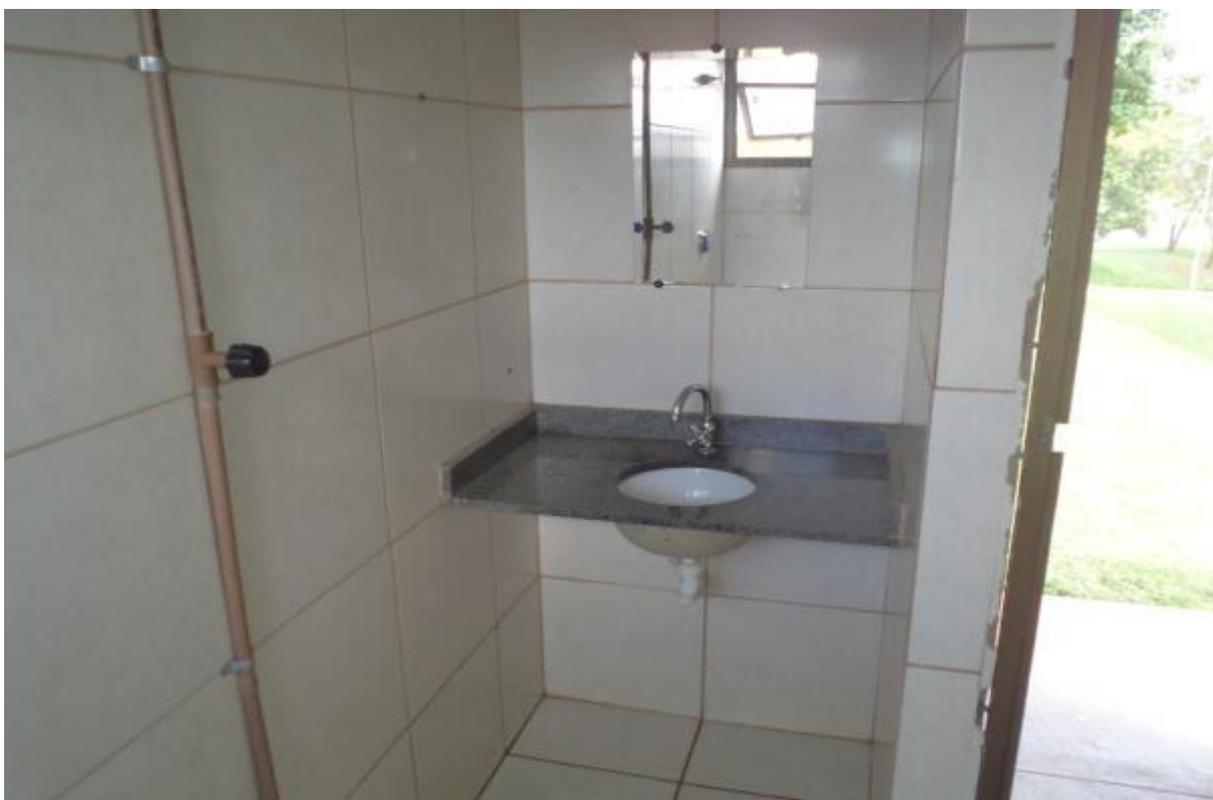
(0,80m), distância do solo até a barra de 0,83m (0,75m), com o comprimento da barra a partir do eixo do vaso sanitário em direção a parede 0,49m (0,30m), não estando adequadas as normas técnicas como mostra nas figuras E, F e G.

As figuras 45, 46 e 47, são as imagens do banheiro do Parque Leonídio di Ramos Caiado.

Figura 45: Banheiro público. Vista de entrada.
Autor: PEIXOTO, R. R. Out/2013.

Figura 46: Banheiro público. Vista interna.
Autor: PEIXOTO, R. R. Out/2013.

Figura 47: Banheiro público. Vista interna.
Autor: PEIXOTO, R. R. Out/2013.

Apesar de estarem parcialmente dentro das normas técnicas, as adaptações feitas nos banheiros ajudam que o cadeirante possa ter liberdade e autonomia de usar os banheiros com conforto e segurança. A única dificuldade que os cadeirantes podem ter para o uso dos banheiros se deve o fato de se localizar na parte mais alta do parque, pois, para ter acesso ao banheiro é preciso passar uma passarela comprida e inclinada com pisos de tijolos de concreto. Podemos observar na figura 48.

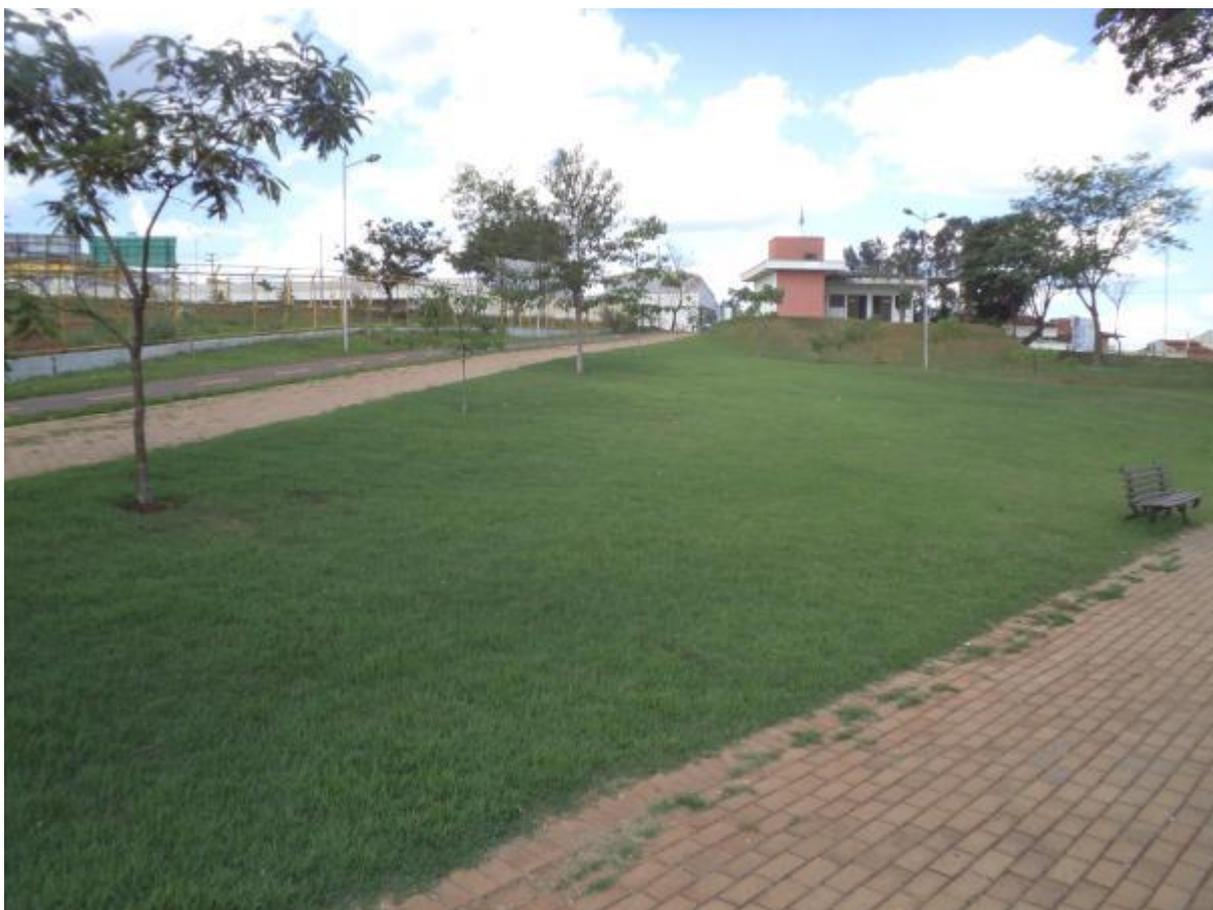
Figura 48: Passarela de acesso ao banheiro público.
Autor: PEIXOTO, R. R. Out/2013.
