UNIVERSIDADE FEDERAL DE GOIÁS
ESCOLA DE ENGENHARIA CIVIL
PROGRAMA DE PÓS-GRADUAÇÃO EM GEOTECNIA,
ESTRUTURAS E CONSTRUÇÃO CIVIL

**ESTUDO LABORATORIAL DE BASES
GRANULARES RECICLADAS *IN SITU***

Dissertação apresentada ao programa de Pós-Graduação em Geotecnia, Estruturas e Construção Civil da Universidade Federal de Goiás para obtenção do título de Mestre em Geotecnia, Estruturas e Construção Civil.

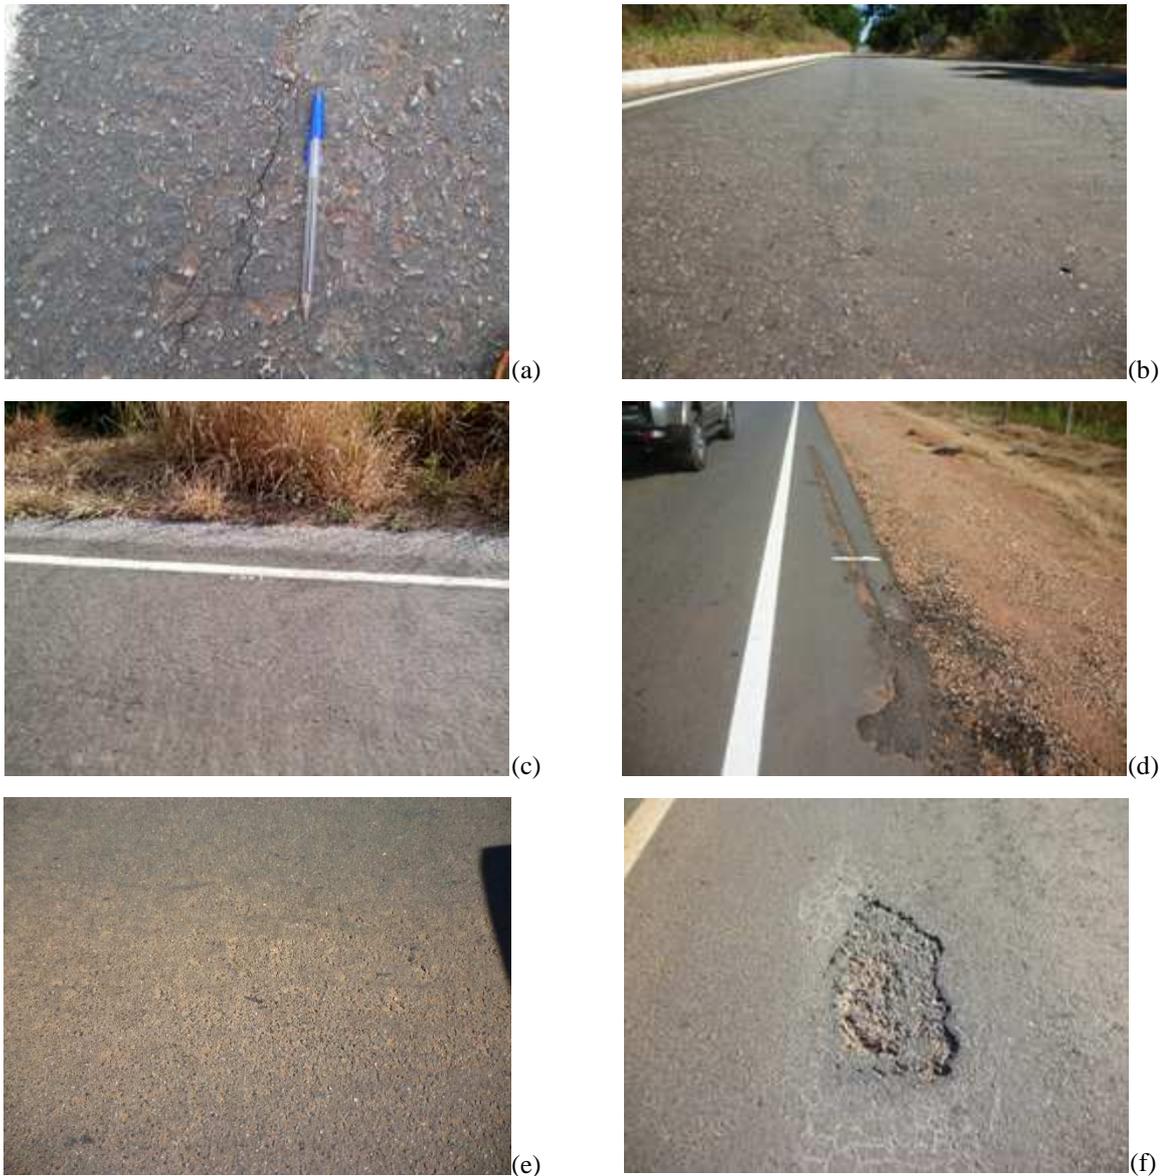
Figura 2.1 - Possíveis defeitos de um pavimento: (a) trinca; (b) afundamento; (c) ondulação; (d) escorregamento; (e) desgaste e (f) panela.

- ◆ Trinca (Figura 2.1 (a)): é um tipo de fenda, ou seja, uma descontinuidade existente no revestimento do pavimento, facilmente visível e pode apresentar-se isoladamente ou interligada a outras trincas;
- ◆ Afundamento (Figura 2.1 (b)): deformação permanente caracterizada por depressão na superfície do pavimento, acompanhada ou não de solevamento;

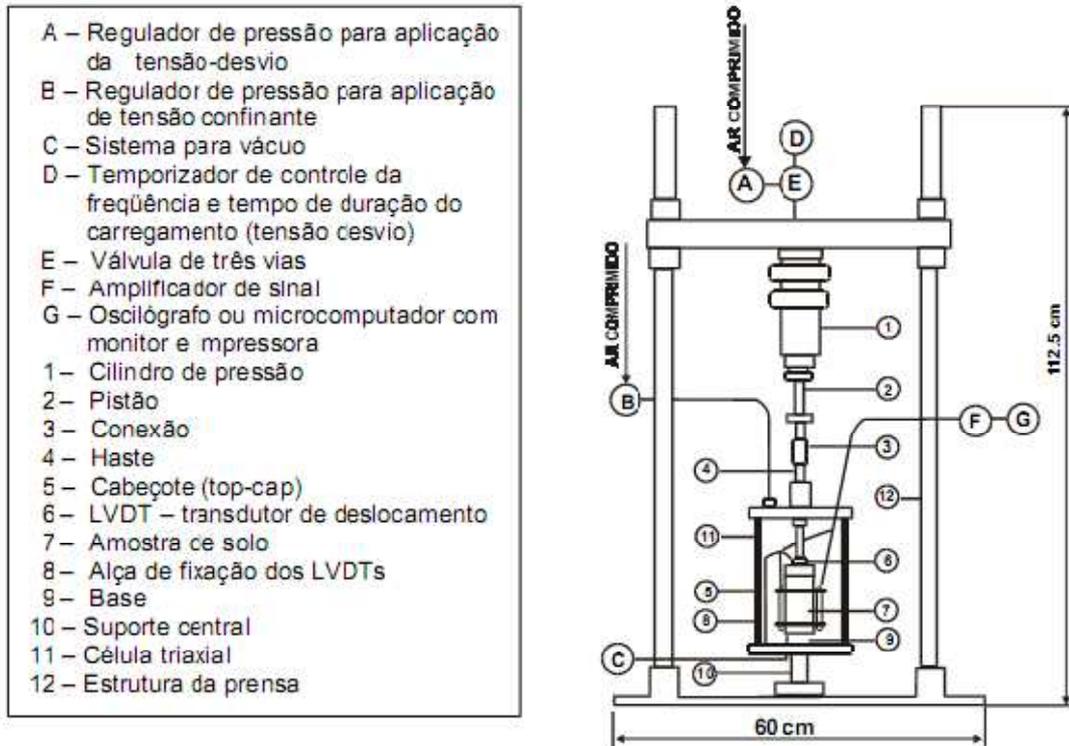
Figura 2.2 - Esquema ilustrativo do Equipamento de Ensaio Triaxiais Dinâmicos (MEDINA; MOTTA, 2005).

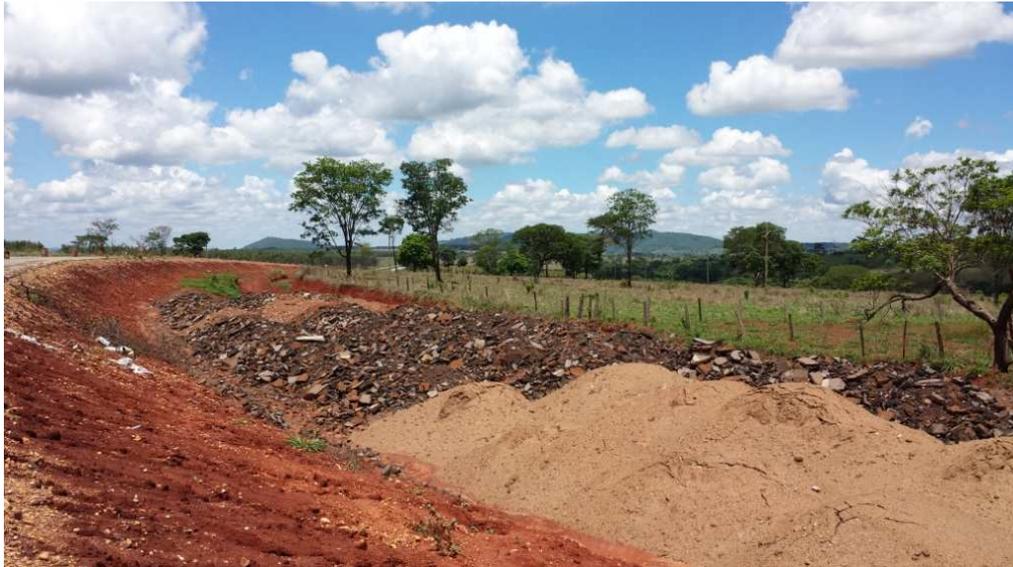
Figura 2.3 - Aterro de bota fora as margens da BR-060 (09/11/2013).

A Figura 2.3 ilustra um aterro de bota fora de materiais oriundos do revestimento asfáltico deteriorado da BR-060 próximo a cidade de Guapó-GO, onde o trecho foi totalmente reconstruído e o fresado descartado. Já a Figura 2.4 mostra um depósito temporário de material fresado às margens da BR-153 próximo a cidade de Goiânia-GO, que provavelmente será reciclado e aplicado em outro trecho.

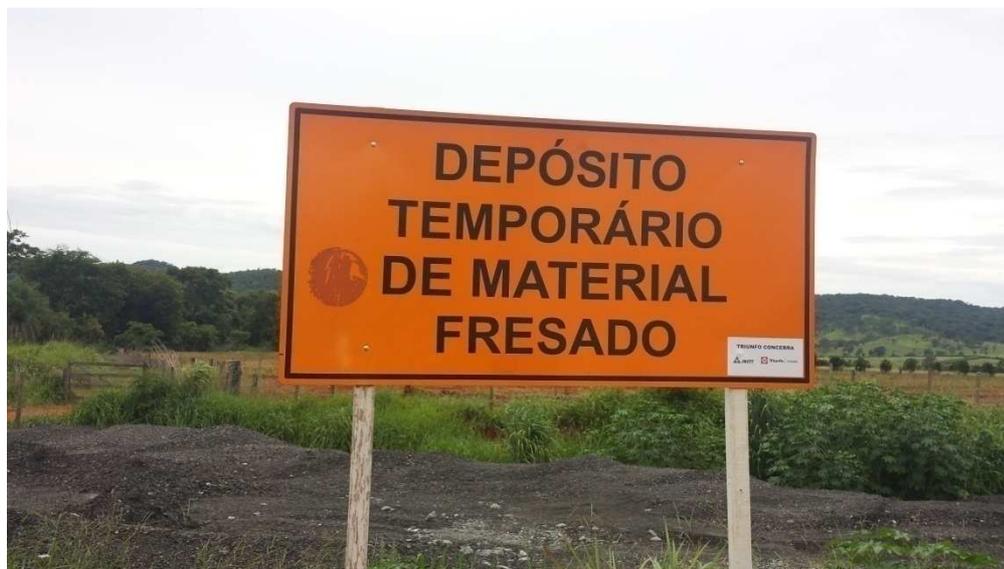
Figura 2.4- Depósito temporário às margens da BR-153 (04/02/2015).

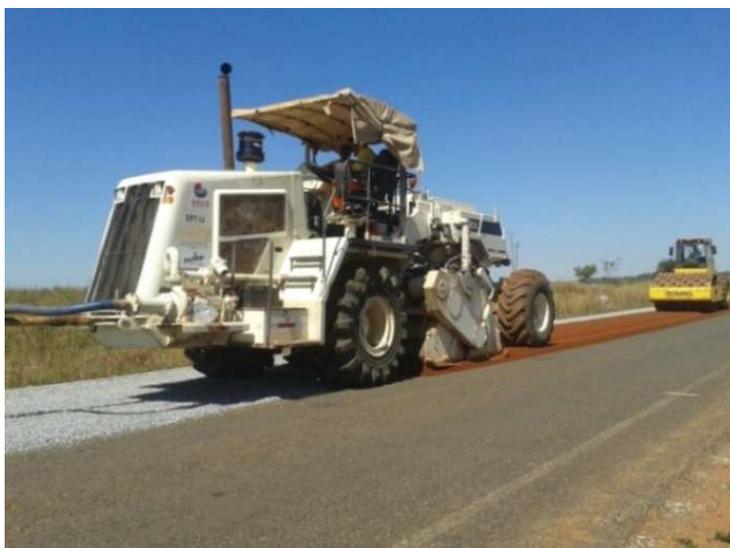
Figura 3.2- Recicladora em operação na GO-147.

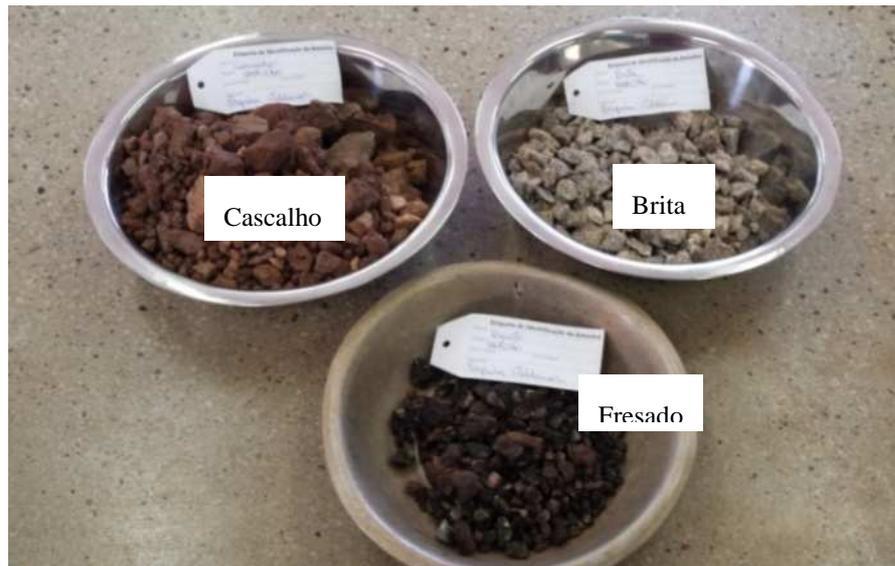
Figura 3.3- Fresado, cascalho e brita retidos na peneira 4,8 mm.

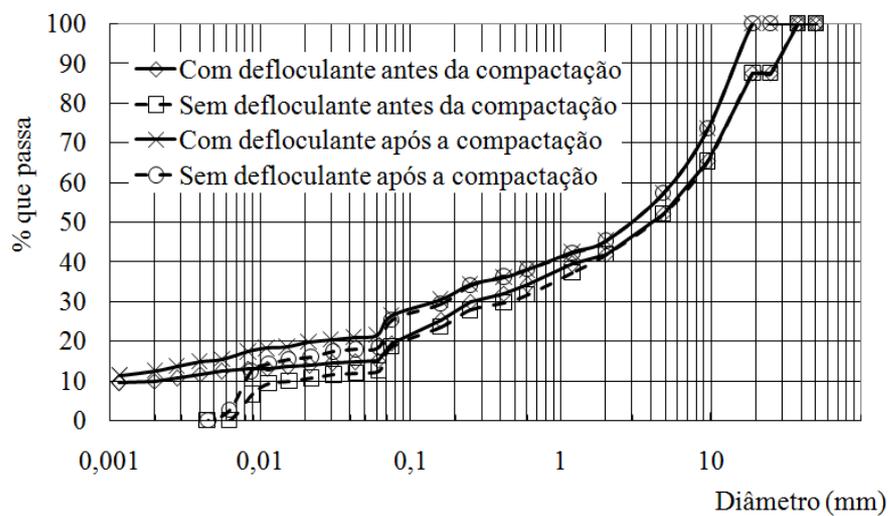
Figura 4.1 - Curva granulométrica do material utilizado na GO-413.

A utilização do defloculante mostrou que os materiais possuíam agregações de partículas, prova disso é que as curvas com a utilização do mesmo apresentaram um maior percentual de finos ocasionado pela quebra das ligações entre as partículas de solo que formavam as agregações diminuindo assim as dimensões das partículas ensaiadas. Esse comportamento é atribuído ao cascalho laterítico pré-existente na base reciclada.

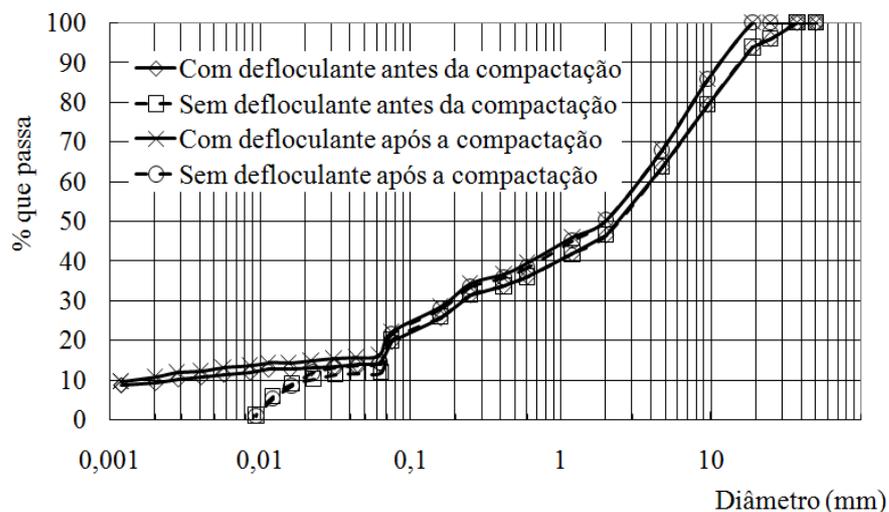
Figura 4.2 - Curva granulométrica do material utilizado na GO-156.

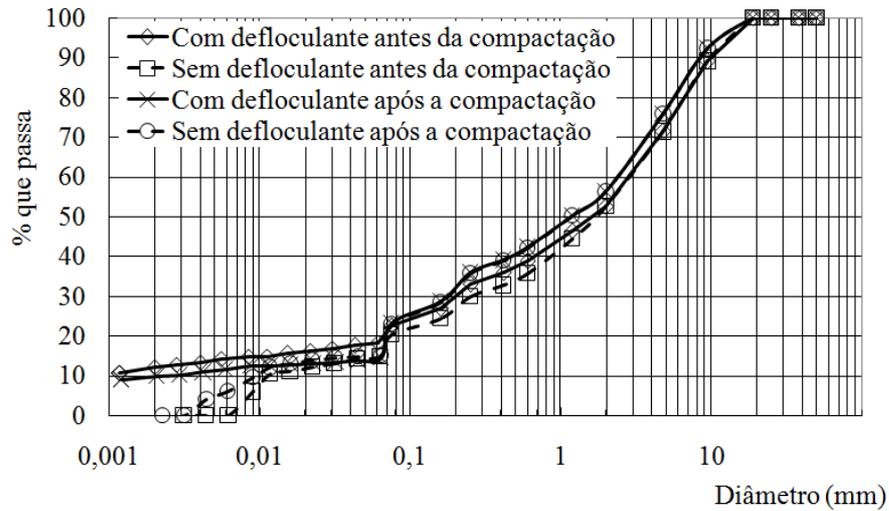
Figura 4.3 - Curva granulométrica do material utilizado na GO-147.

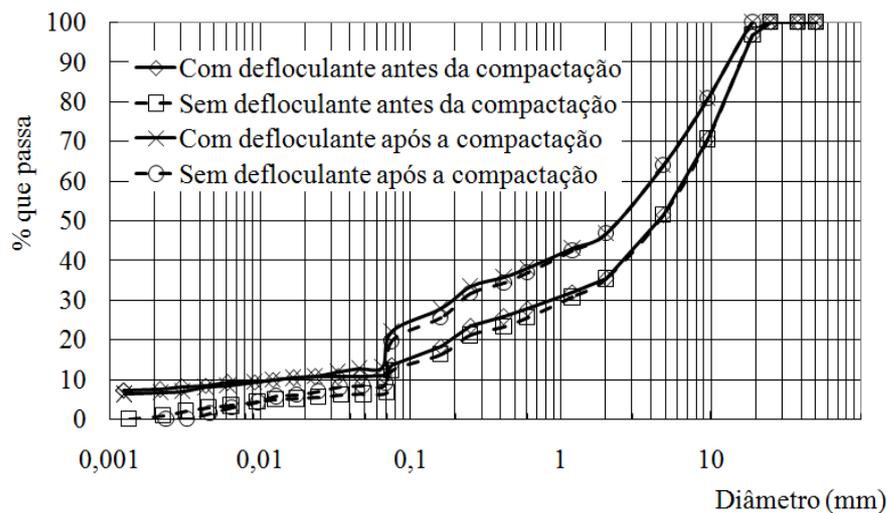
Figura 4.4 - Curva granulométrica do material utilizado na GO-215.

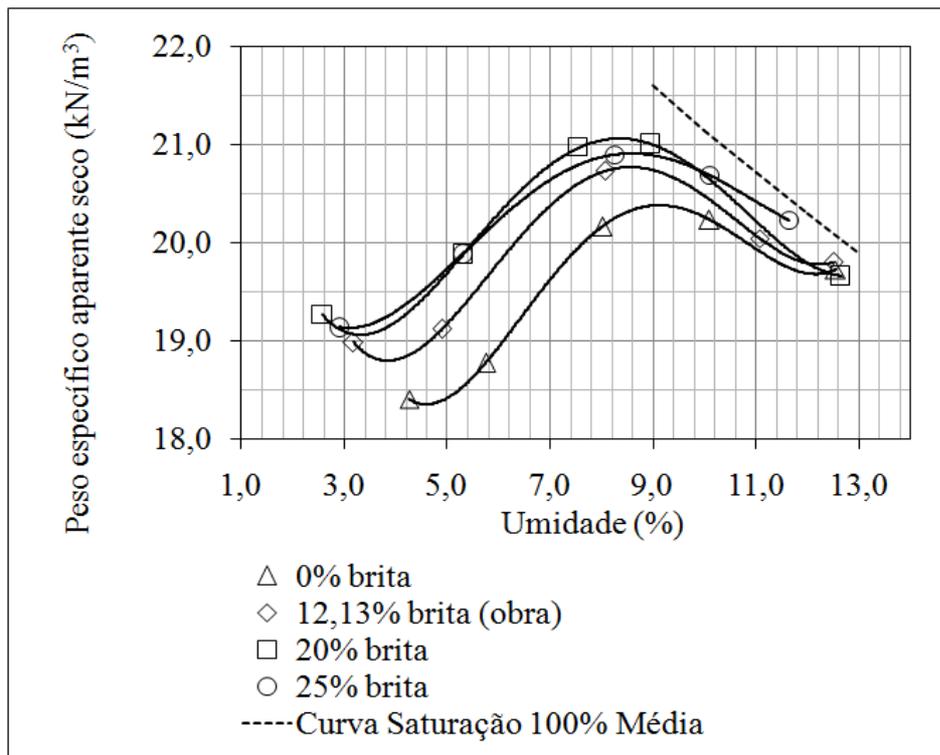
Figura 4.9 - Curva de compactação das dosagens do material de base da GO-413.

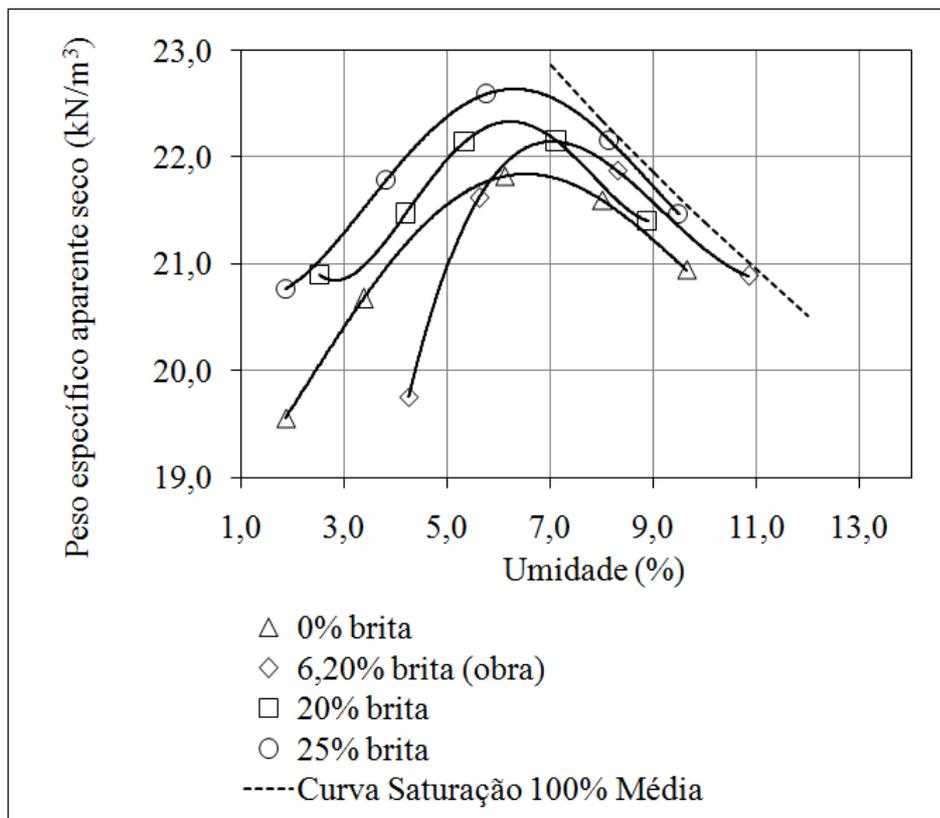
Figura 4.10 - Curva de compactação das dosagens do material de base da GO-156.

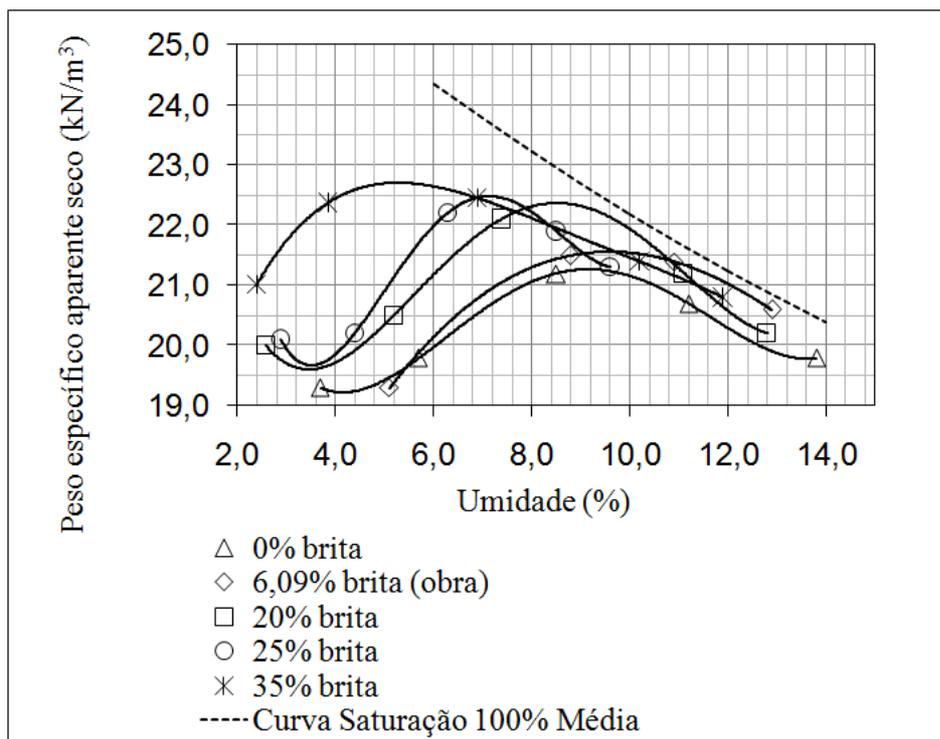
Figura 4.11 - Curva de compactação das dosagens do material de base da GO-147.

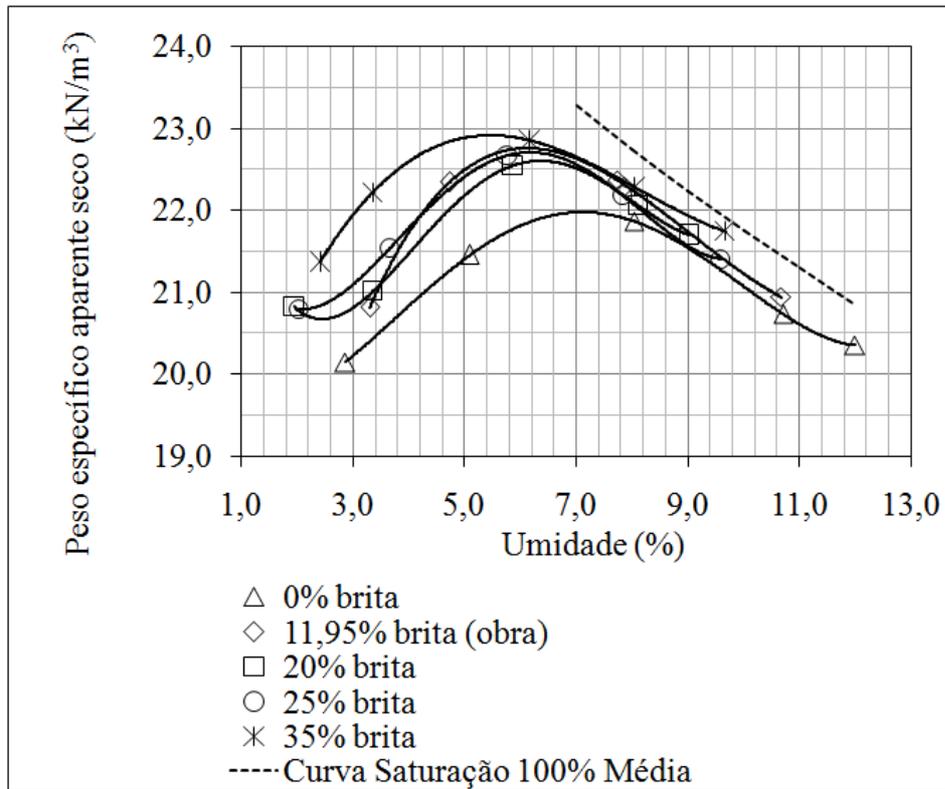
A Figura 4.12 mostra as curvas de compactação obtidas para as diversas dosagens com o material da base reciclada da GO-215 na energia modificada. Observa-se que não houve grande variação do γ_{dmax} das amostras com 11,95%, 20%, 25% e 35% de brita (aproximadamente 22,80 kN/m³) para as respectivas w_{ot} (6,2%, 6,3%, 6,0% e 5,5%). No entanto, a base reciclada sem adição de brita apresentou comportamento distinto das demais.

Figura 4.12 - Curva de compactação das dosagens do material de base da GO-215.

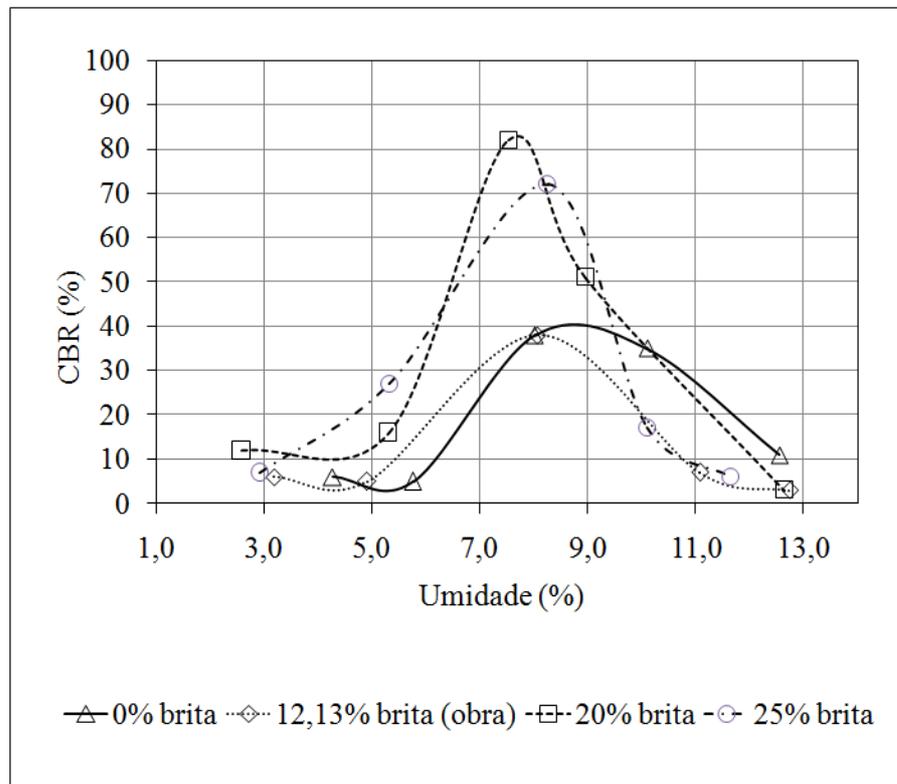
Figura 4.13 - Curvas de CBR das dosagens do material de base da GO-413.

Observou-se que os valores de CBR máximo obtidos para todas as dosagens da GO-156, GO-147 e GO-215 foram em umidades inferiores às respectivas w_{ot} . Quanto à expansão das amostras ensaiadas, todos os valores obtidos foram baixos e inferiores ao geralmente especificado para base de pavimentos.

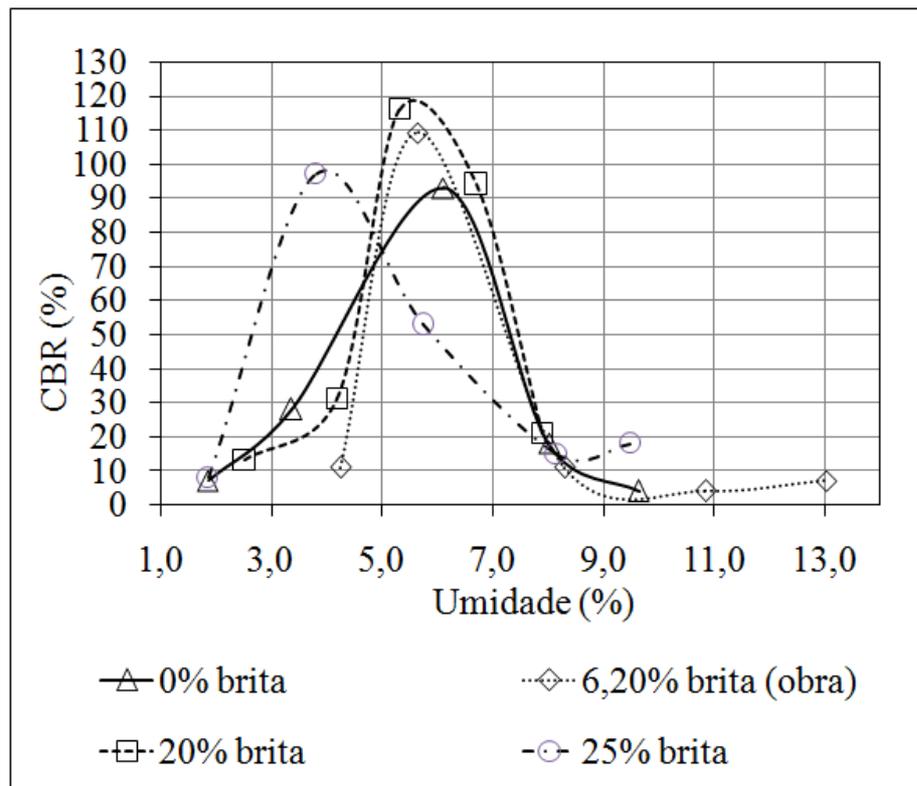
Figura 4.14 - Curvas de CBR das dosagens do material de base da GO-156.

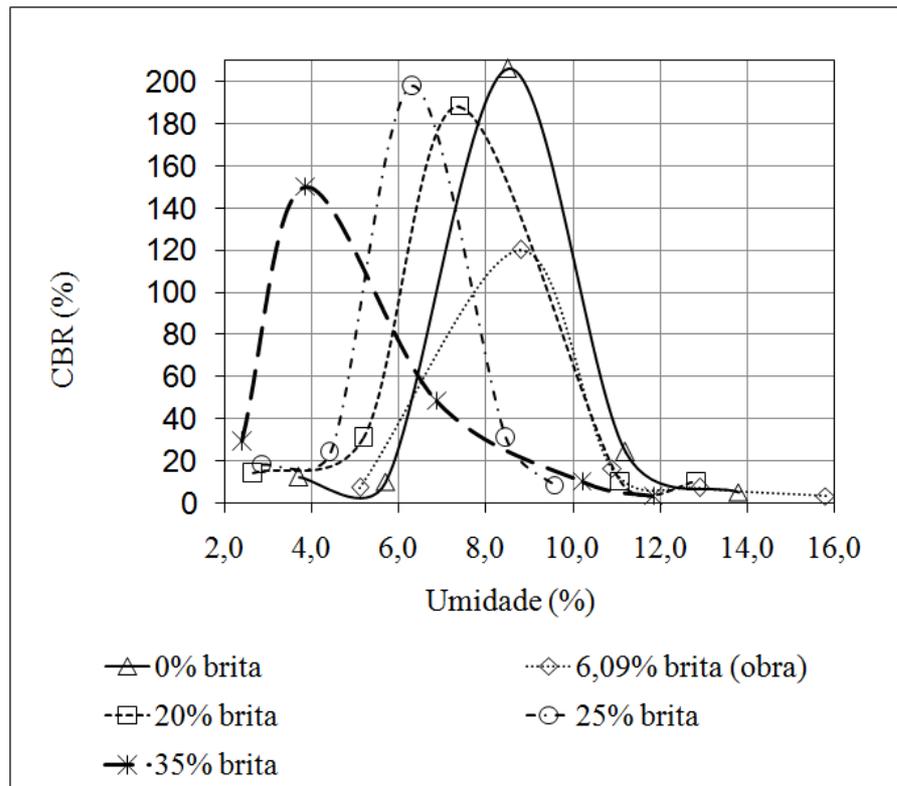
A partir da análise das curvas de CBR para as diversas dosagens do material de base da GO-147 ilustradas na Figura 4.15, observa-se que os valores de CBR obtidos para as respectivas w_{ot} foram superiores a 100%, fato que pode implicar em boa capacidade de suporte. O material com 0%, 20% e 25% de brita apresentou valores do CBR próximos (167%, 152% e 168%) para as respectivas w_{ot} (9,4%, 8,5% e 7,0%). A dosagem efetivamente utilizada na pista (6,09% de brita) gerou material com valor de CBR igual a 105%. Verifica-se ainda que o acréscimo de 35% de brita reduziu a capacidade de suporte da mistura. Assim, com base nesses resultados, reutilizar o material de base existente nessa rodovia sem a adição de brita seria suficiente para gerar uma nova base com bom comportamento.

Figura 4.15 - Curvas de CBR das dosagens do material de base da GO-147.

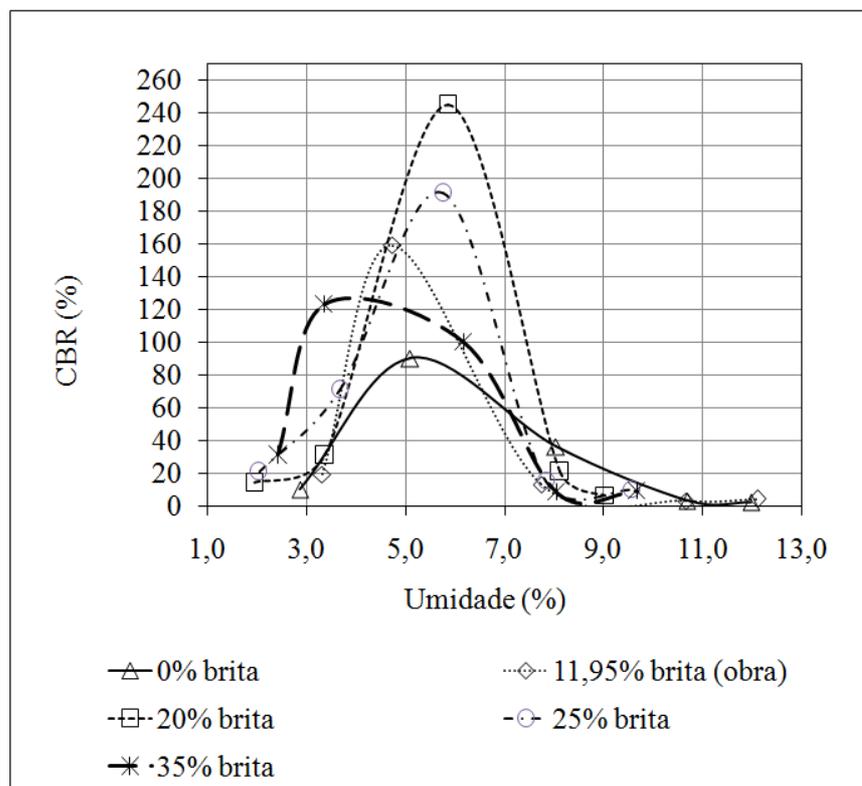
Figura 4.16 - Curvas de CBR das dosagens do material de base da GO-215.

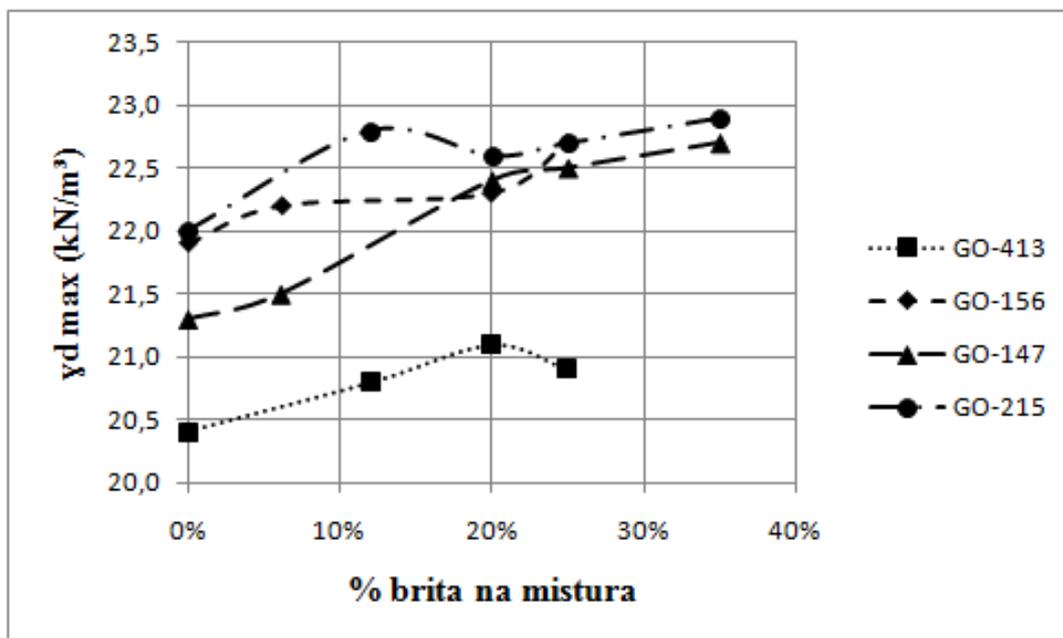
Figura 4.17 - Gráfico da variação do γ_{dmax} em função do teor de brita nas amostras das rodovias estudadas.

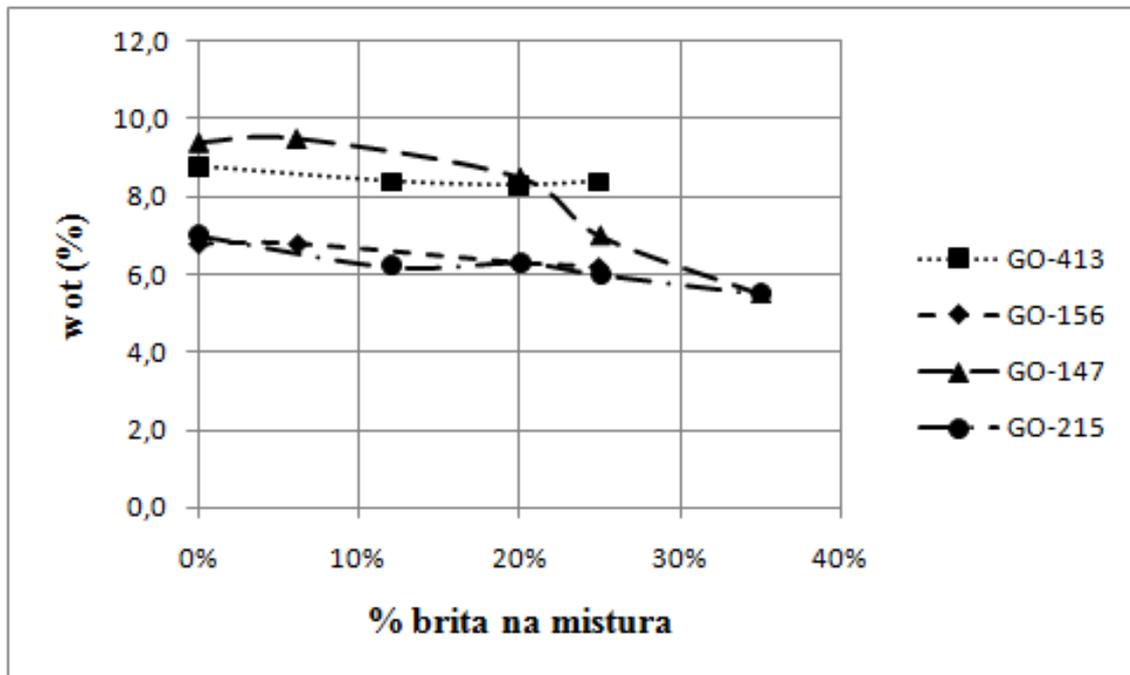
Figura 4.18 - Gráfico da variação da w_{ot} em função do teor de brita nas amostras das rodovias estudadas.

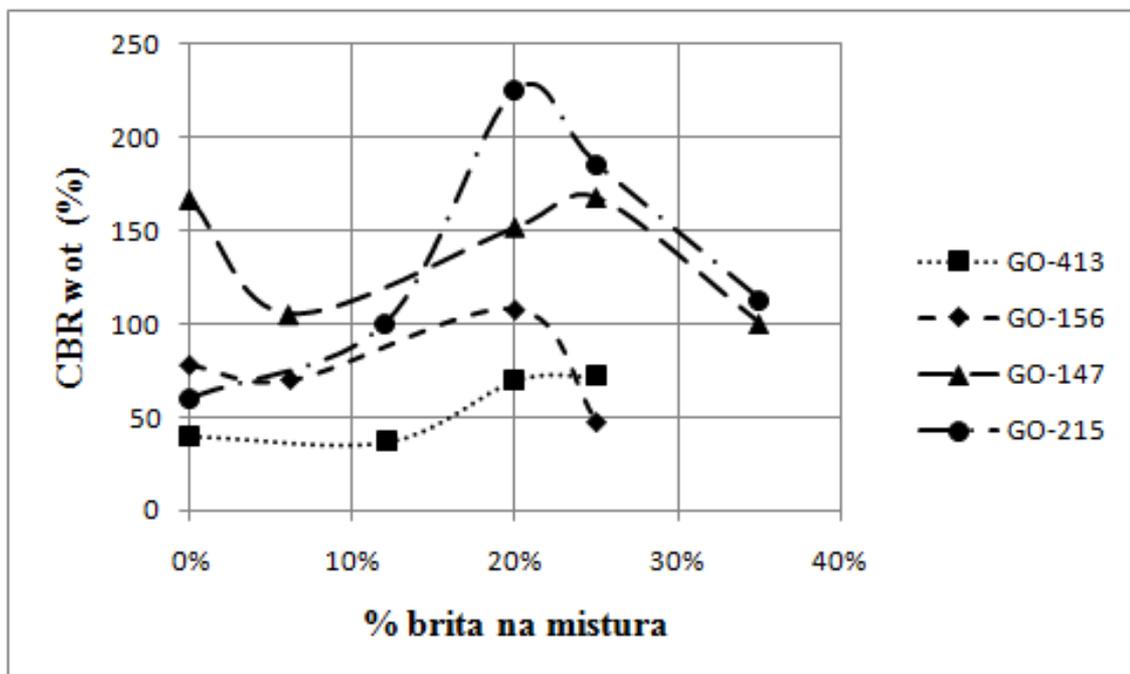
Figura 4.19 - Gráfico da variação do CBR w_{ot} em função do teor de brita nas amostras das rodovias estudadas.

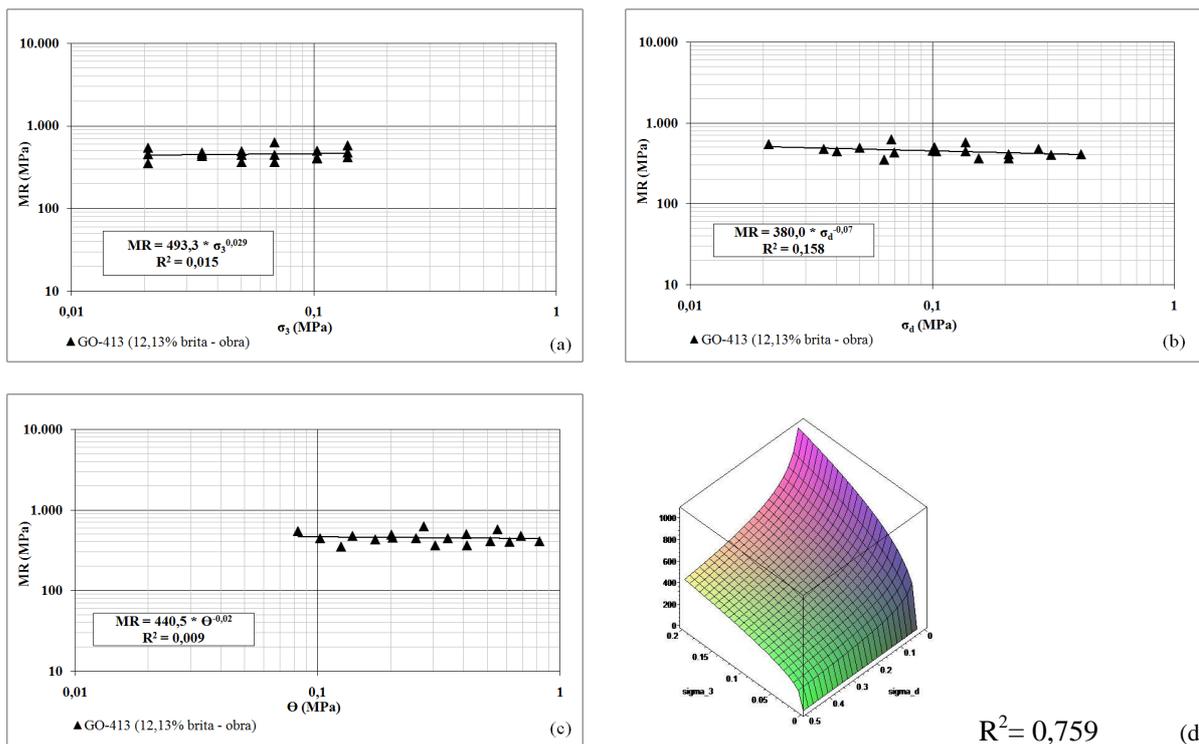
Figura 4.20 - Gráficos obtidos com os resultados do ensaio triaxial dinâmico para a mistura da GO-413 com 12,13% de brita a) Modelo σ_3 b) Modelo σ_d c) Modelo Θ d) Modelo Composto.

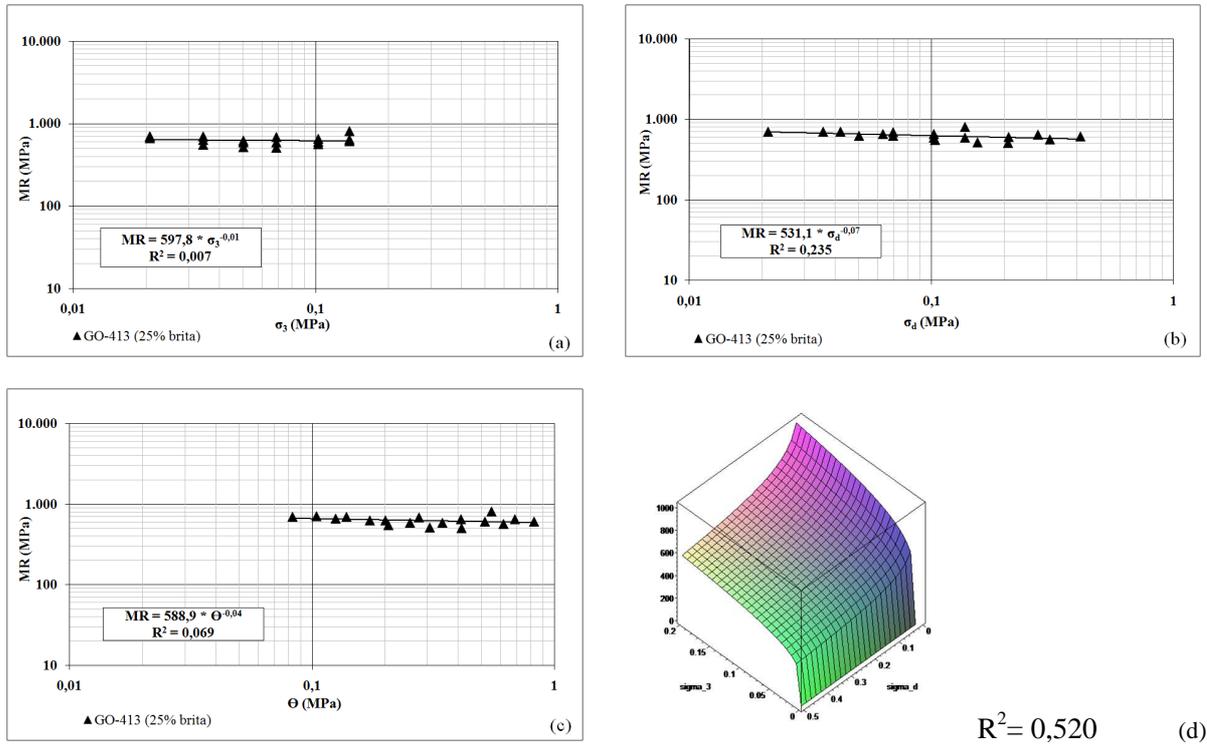
Figura 4.21 - Gráficos obtidos com os resultados do ensaio triaxial dinâmico para a mistura da GO-413 com 25% de brita a) Modelo σ_3 b) Modelo σ_d c) Modelo Θ d) Modelo Composto.

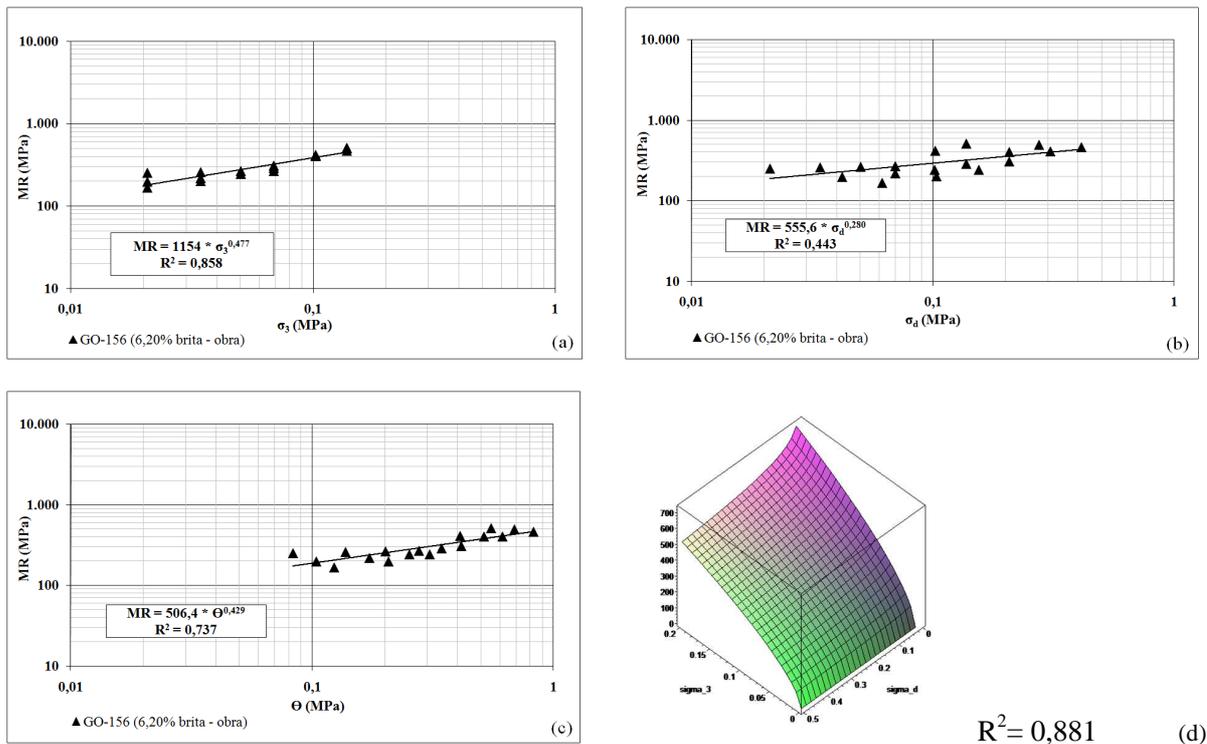
Figura 4.22 - Gráficos obtidos com os resultados do ensaio triaxial dinâmico para a mistura da GO-156 com 6,2% de brita a) Modelo σ_3 b) Modelo σ_d c) Modelo Θ d) Modelo Composto.

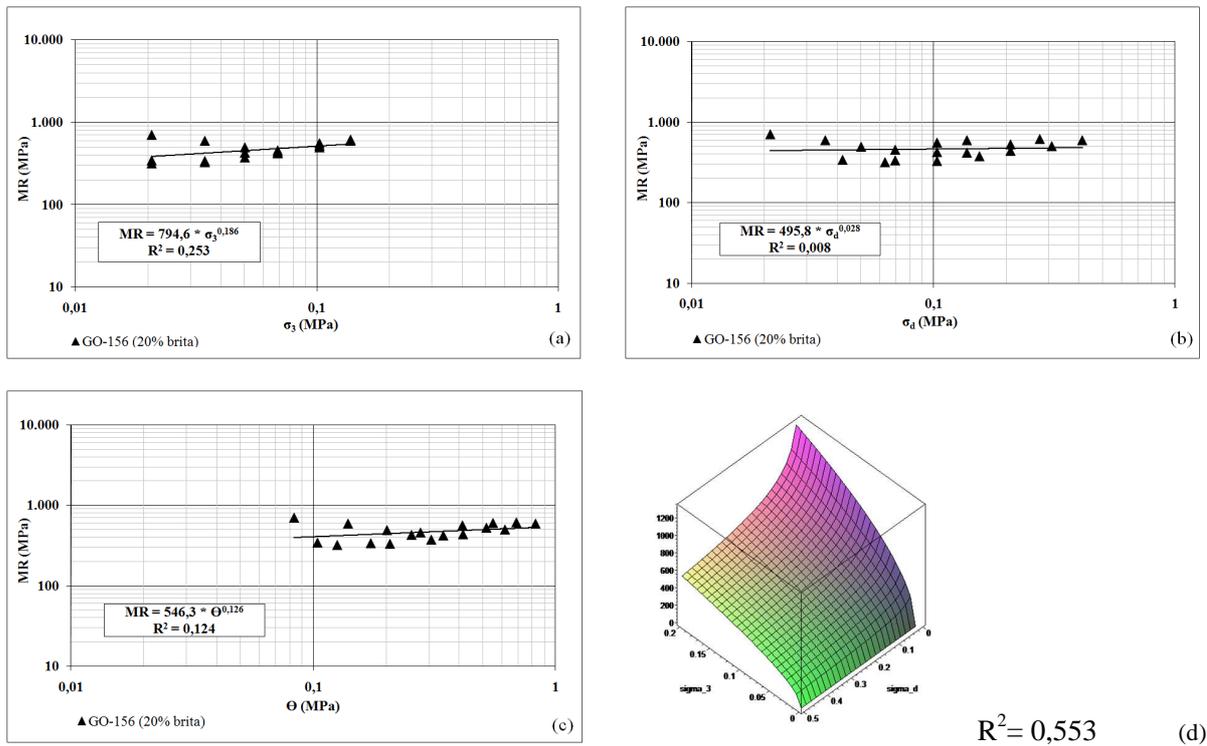
Figura 4.23 - Gráficos obtidos com os resultados do ensaio triaxial dinâmico para a mistura da GO-156 com 20% de brita a) Modelo σ_3 b) Modelo σ_d c) Modelo Θ d) Modelo Composto.

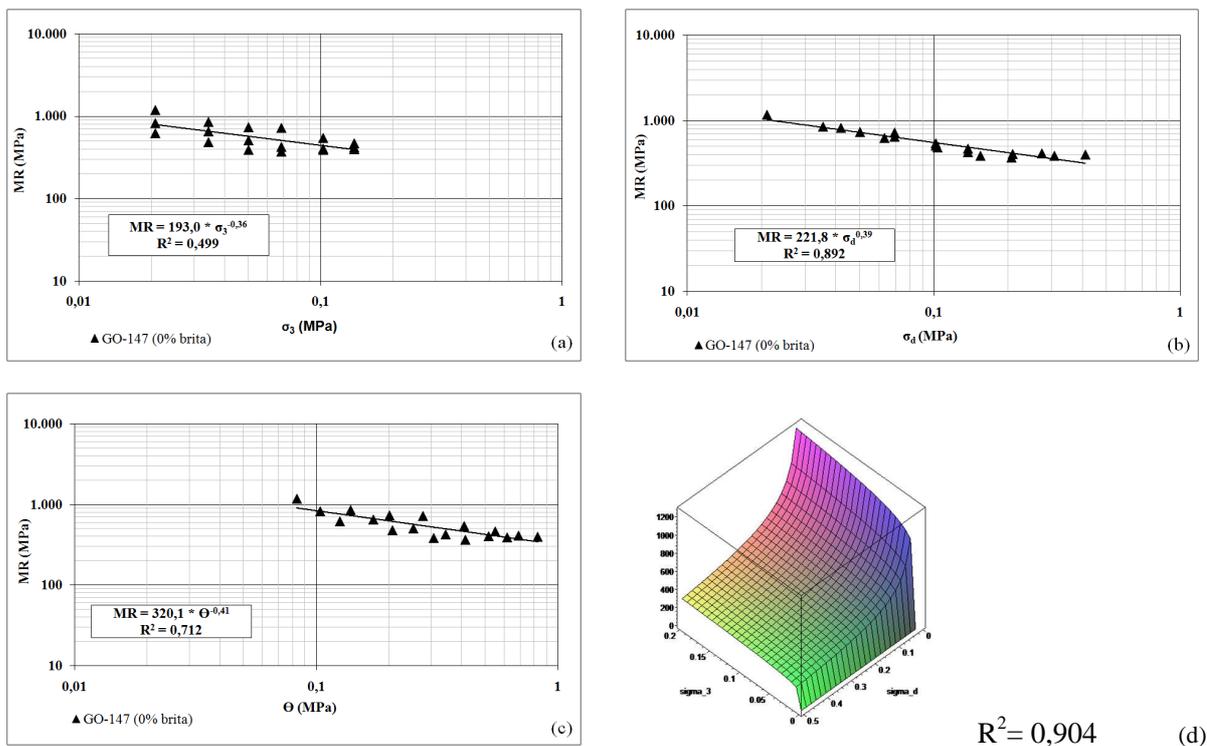
Figura 4.24 - Gráficos obtidos com os resultados do ensaio triaxial dinâmico para a mistura da GO-147 com 0% de brita a) Modelo σ_3 b) Modelo σ_d c) Modelo Θ d) Modelo Composto.

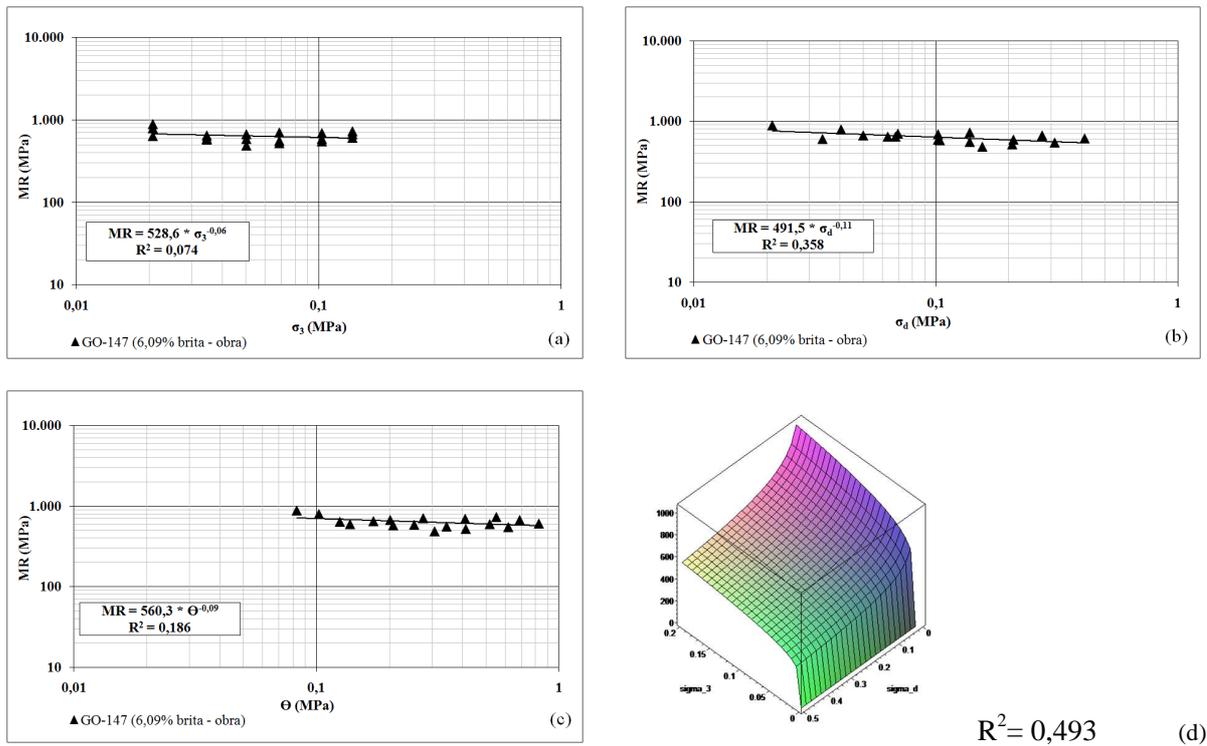
Figura 4.25 - Gráficos obtidos com os resultados do ensaio triaxial dinâmico para a mistura da GO-147 com 6,09% de brita a) Modelo σ_3 b) Modelo σ_d c) Modelo Θ d) Modelo Composto.

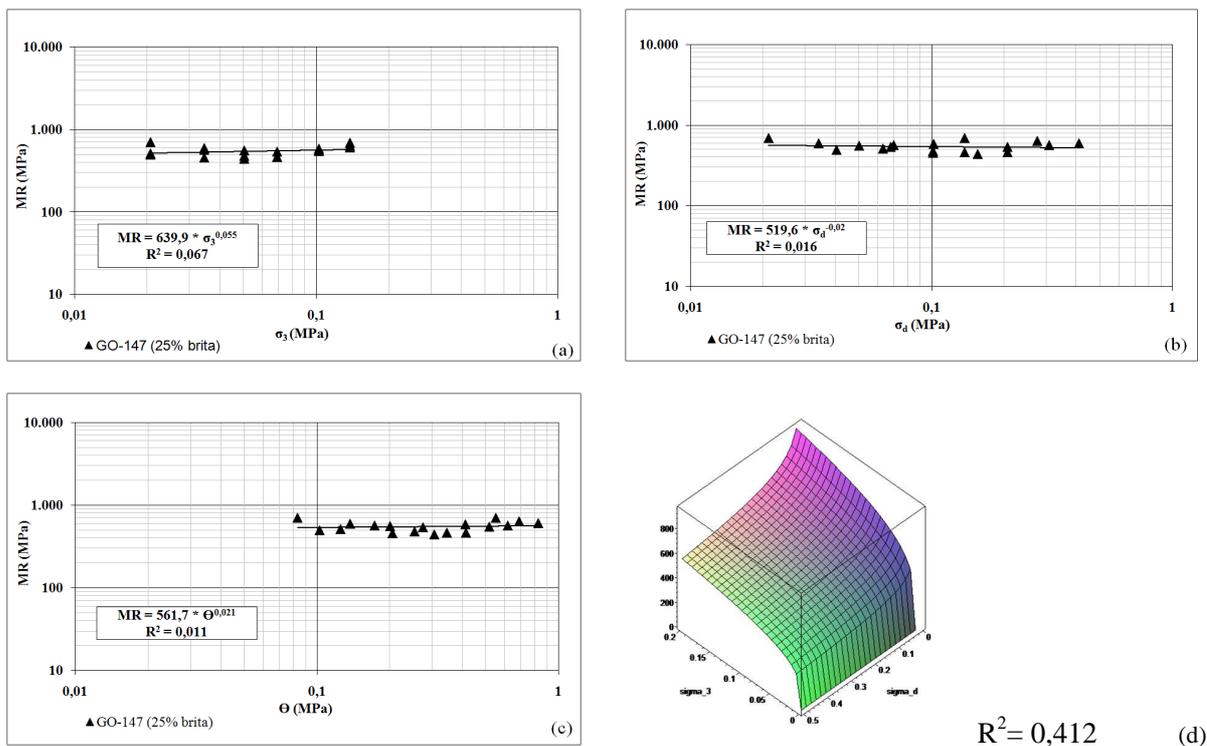
Figura 4.26 - Gráficos obtidos com os resultados do ensaio triaxial dinâmico para a mistura da GO-147 com 25% de brita a) Modelo σ_3 b) Modelo σ_d c) Modelo Θ d) Modelo Composto.

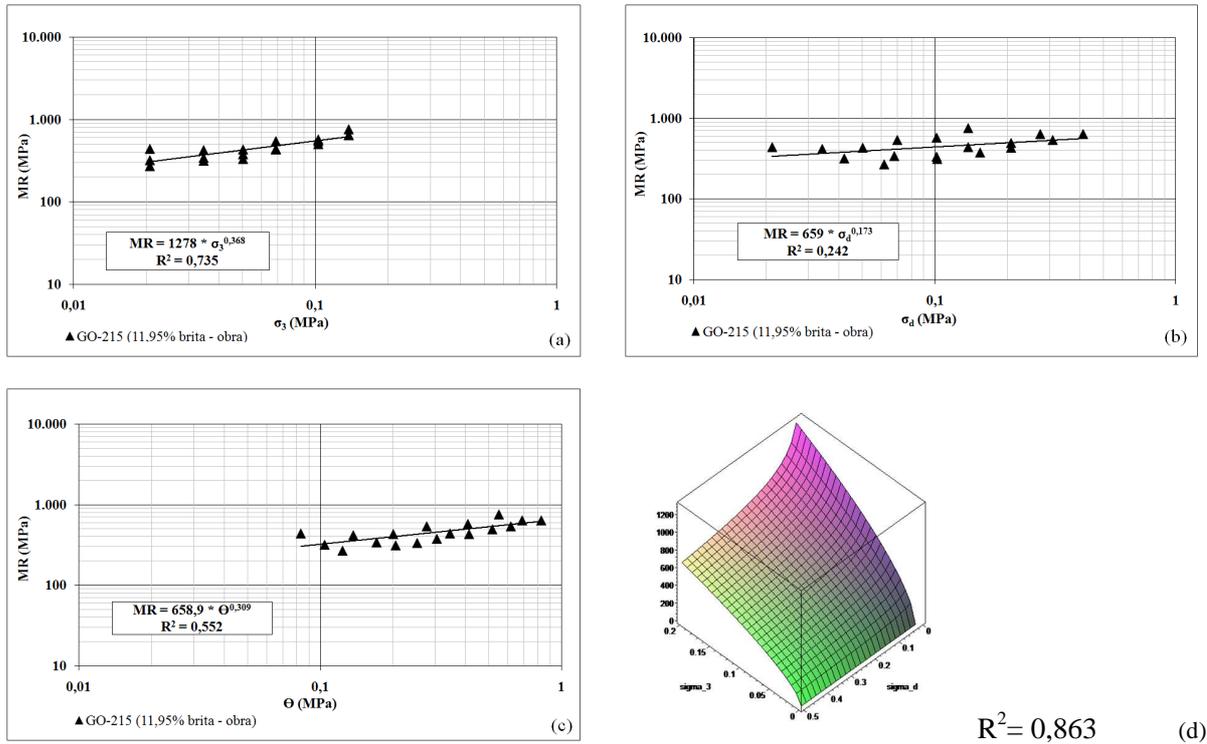
Figura 4.27 - Gráficos obtidos com os resultados do ensaio triaxial dinâmico para a mistura da GO-215 com 11,95% de brita a) Modelo σ_3 b) Modelo σ_d c) Modelo Θ d) Modelo Composto.

As Figuras 4.27 e 4.28 mostram que os MRs para as dosagens da GO-215, respectivamente, com 11,95% e com 20% de brita são dependentes de σ_3 e σ_d , sendo o MR da dosagem com 11,95% um pouco menos dependente se comparado ao da dosagem com 20% de brita.
