UNIVERSIDADE FEDERAL DE GOIÁS
ESCOLA DE ENGENHARIA CIVIL
PROGRAMA DE PÓS-GRADUAÇÃO EM GEOTECNIA,
ESTRUTURAS E CONSTRUÇÃO CIVIL

**ESTUDO LABORATORIAL DE BASES
GRANULARES RECICLADAS *IN SITU***

Dissertação apresentada ao programa de Pós-Graduação em Geotecnia, Estruturas e Construção Civil da Universidade Federal de Goiás para obtenção do título de Mestre em Geotecnia, Estruturas e Construção Civil.

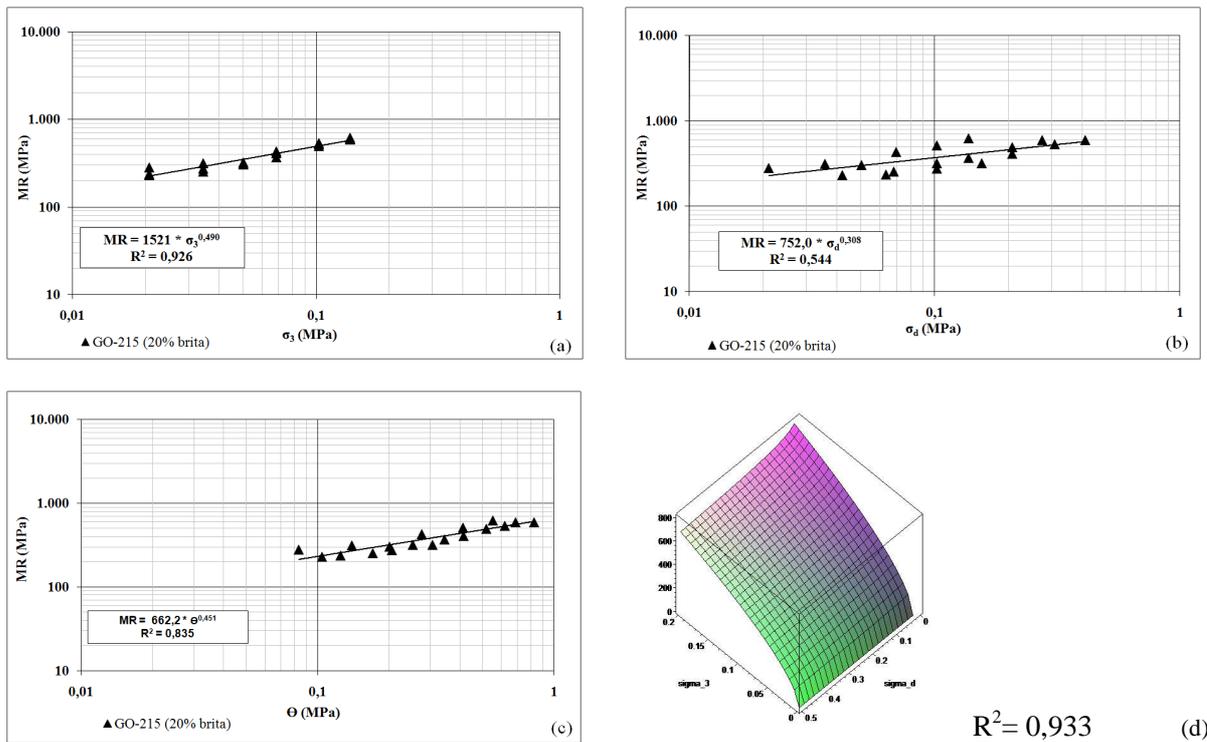
Figura 4.28 - Gráficos obtidos com os resultados do ensaio triaxial dinâmico para a mistura da GO-215 com 20% de brita a) Modelo σ_3 b) Modelo σ_d c) Modelo Θ d) Modelo Composto.

As Figuras 4.27 e 4.28 mostram que os MRs para as dosagens da GO-215, respectivamente, com 11,95% e com 20% de brita são dependentes de σ_3 e σ_d , sendo o MR da dosagem com 11,95% um pouco menos dependente se comparado ao da dosagem com 20% de brita.

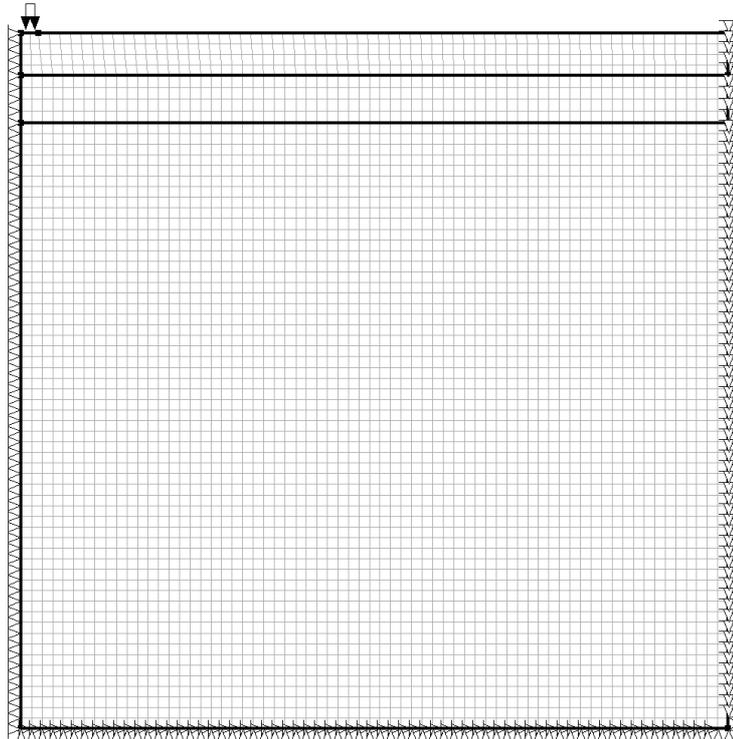
Figura 4.29 - Sistema com três camadas utilizado para o cálculo das tensões atuantes nas bases das rodovias GO-413 e GO-156.

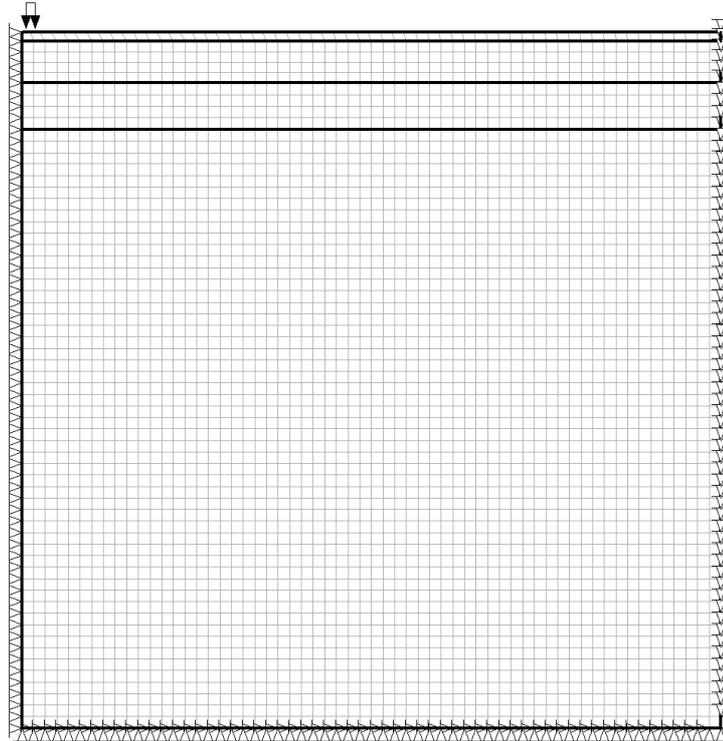
Figura 4.30 - Sistema com quatro camadas utilizado para o cálculo das tensões atuantes nas bases das rodovias GO-147 e GO-215.

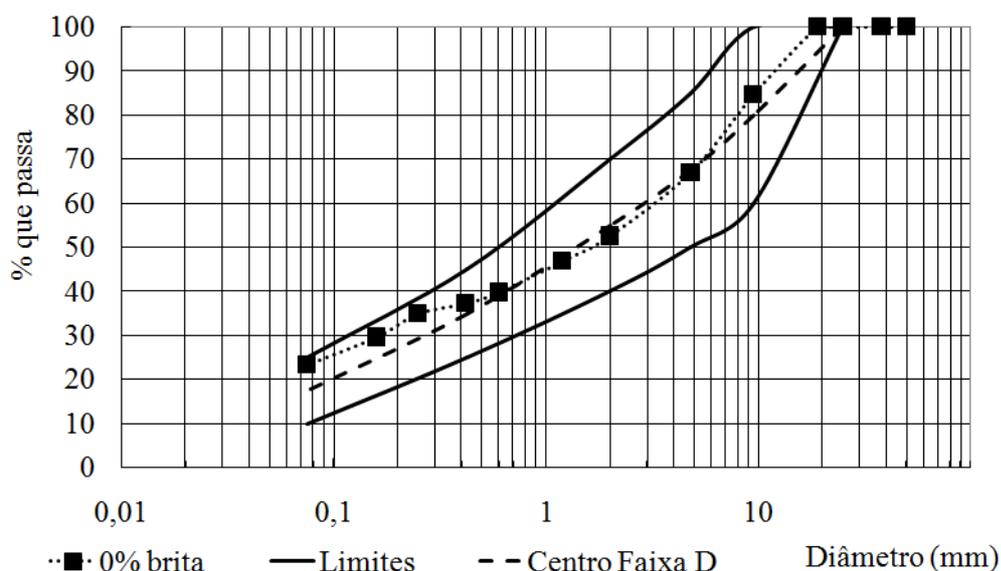
Figura 4.31 - Granulometria do material de base da GO-413 com 0% de brita – Faixa D, ES 141 (DNIT, 2010b).

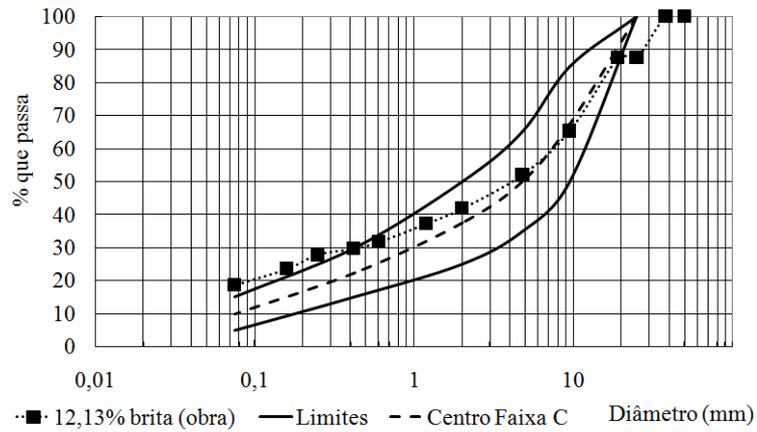
Figura 4.32 - Granulometria do material de base da GO-413 com 12,13% de brita – Faixa C, ES 141 (DNIT, 2010b).

A curva granulométrica da mistura com 12,13% de brita (percentual de brita adicionado na obra) foi a que ficou mais distante do centro da faixa, mostrando ser a mais deficiente em termos de granulometria. Os valores obtidos para w_L foi de 36% e $IP = 15\%$, portanto, nesses parâmetros as amostras não atenderam as determinações da norma.

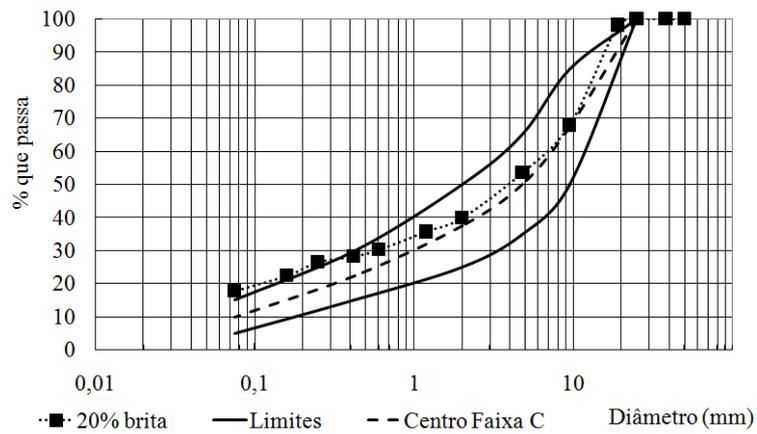
Figura 4.33 - Granulometria do material de base da GO-413 com 20% de brita – Faixa C, ES 141 (DNIT, 2010b).

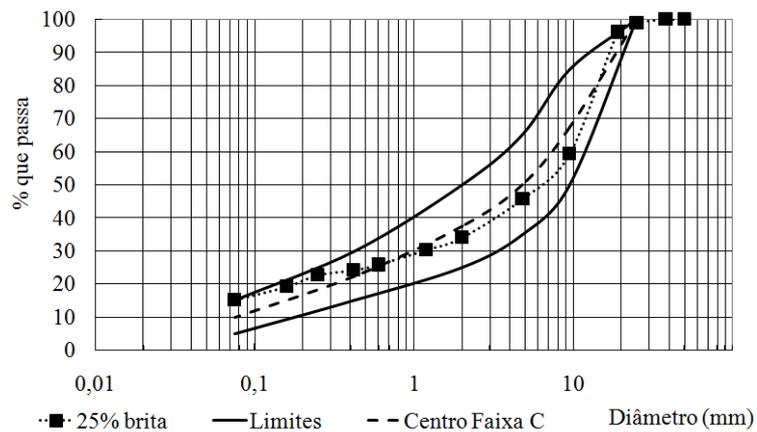
Figura 4.34 - Granulometria do material de base da GO-413 com 25% de brita – Faixa C, ES 141 (DNIT, 2010b).

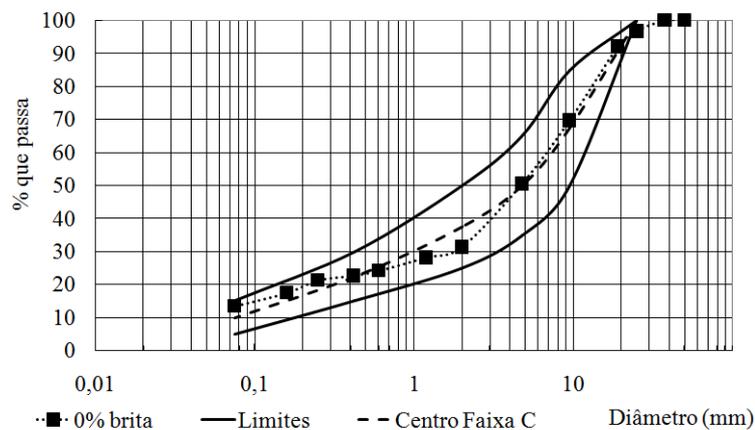
Figura 4.35 - Granulometria do material de base da GO-156 com 0% de brita – Faixa C, ES 141 (DNIT, 2010b).

No geral, as curvas granulométricas das dosagens da GO-156 ficaram bem enquadradas nas suas respectivas faixas. A mistura com 6,20% de brita (utilizada na obra) se enquadrou na Faixa D e as demais dosagens estudadas foram enquadradas na Faixa C da norma ES 141 (DNIT, 2010b). Os valores obtidos para w_L foi de 29% e IP igual a 12%. Portanto, nesses parâmetros as amostras não atenderam as especificações da norma.

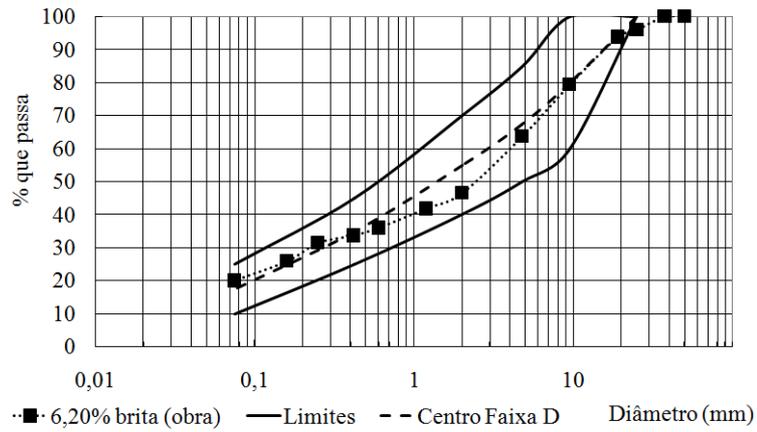
Figura 4.36 - Granulometria do material de base da GO-156 com 6,20% de brita – Faixa D, ES 141 (DNIT, 2010b).

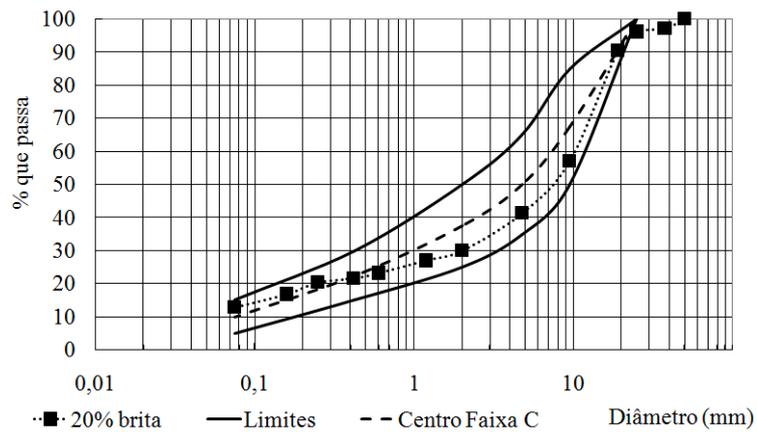
Figura 4.37 - Granulometria do material de base da GO-156 com 20% de brita – Faixa C, ES 141 (DNIT, 2010b).

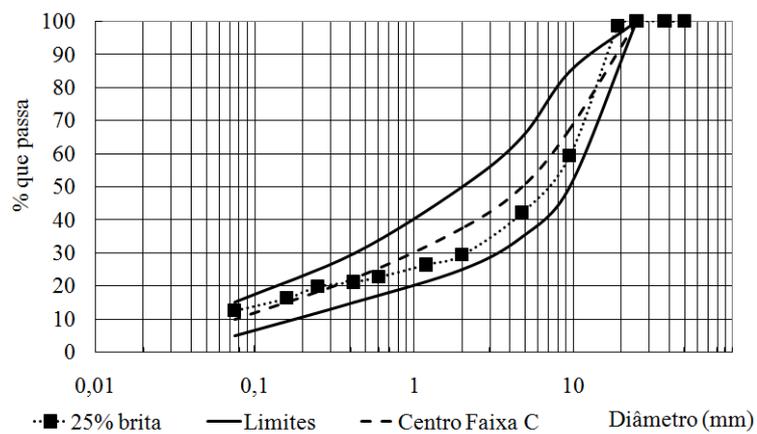
Figura 4.38 - Granulometria do material de base da GO-156 com 25% de brita – Faixa C, ES 141 (DNIT, 2010b).

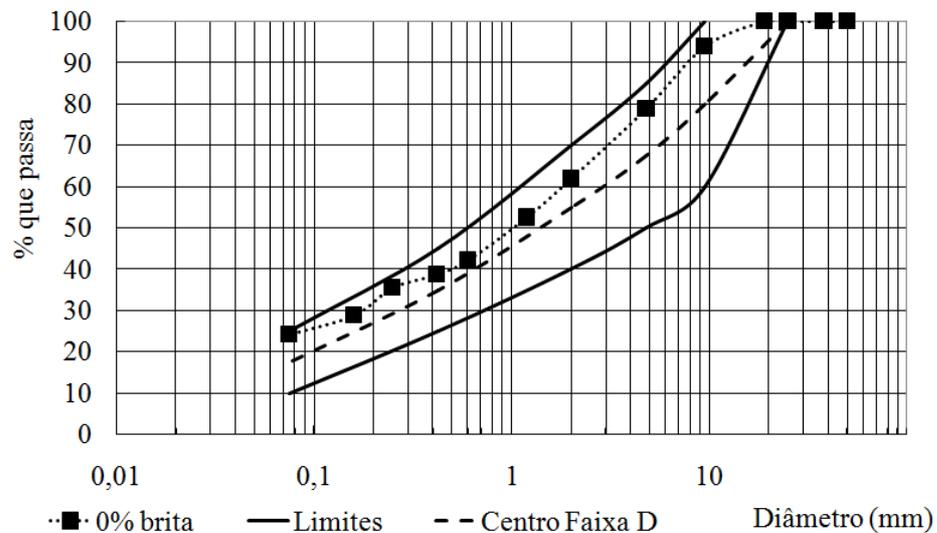
Figura 4.39 - Granulometria do material de base da GO-147 com 0% de brita – Faixa D, ES 141 (DNIT, 2010b).

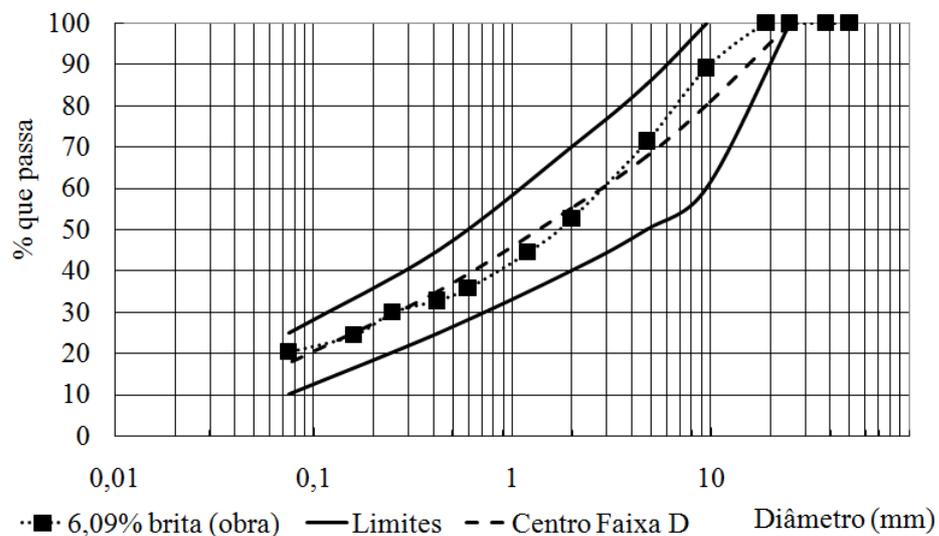
Figura 4.40 - Granulometria do material de base da GO-147 com 6,09% de brita – Faixa D, ES 141 (DNIT, 2010b).

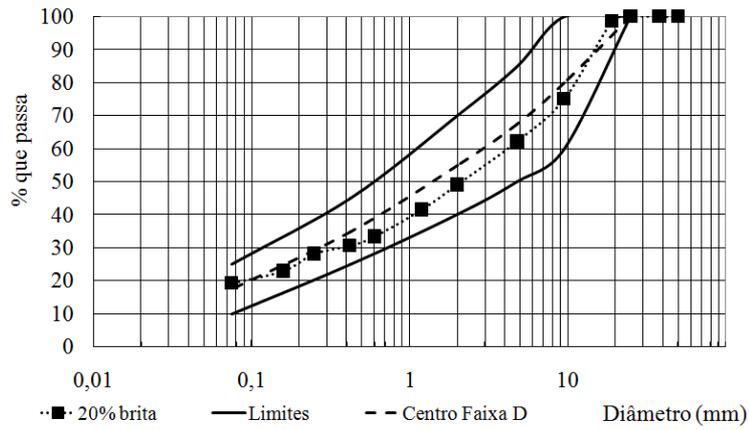
Figura 4.41 - Granulometria do material de base da GO-147 com 20% de brita – Faixa D, ES 141 (DNIT, 2010b).

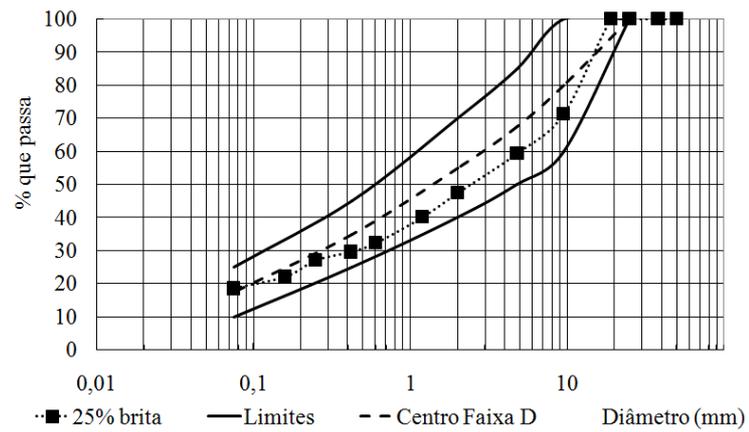
Figura 4.42 - Granulometria do material de base da GO-147 com 25% de brita – Faixa D, ES 141 (DNIT, 2010b).

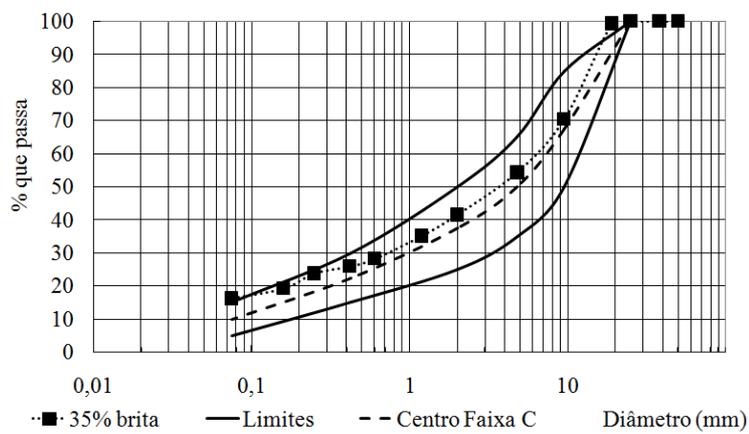
Figura 4.43 - Granulometria do material de base da GO-147 com 35% de brita – Faixa C, ES 141 (DNIT, 2010b).

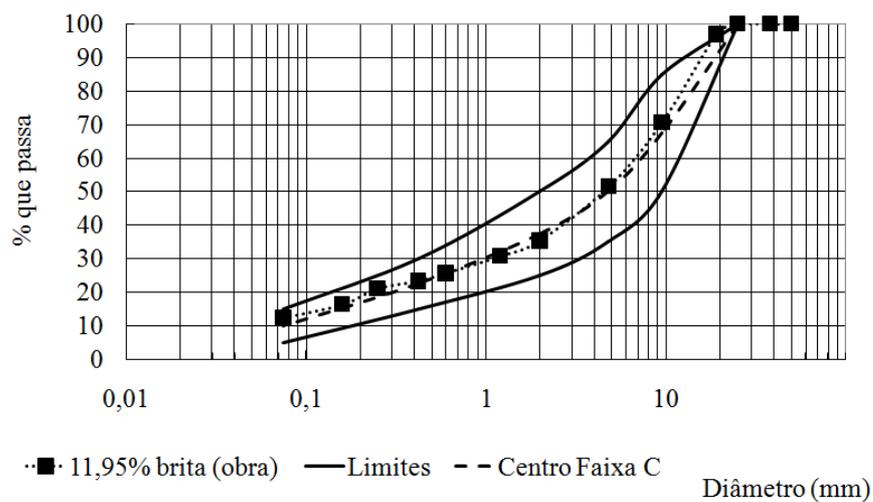
Figura 4.45 - Granulometria do material de base da GO-215 com 11,95% de brita – Faixa C, ES 141 (DNIT, 2010b).

As curvas granulométricas das dosagens da GO-215 ficaram bem enquadradas nas suas respectivas faixas. A amostra com 11,95% de brita (utilizada na obra) se enquadrou na Faixa C sendo que sua composição ficou bem no centro da faixa mostrando ter uma boa distribuição de grãos dentro desta faixa. Os valores obtidos para w_L foi de 26% e IP de 9%. Portanto, nesses parâmetros as amostras não atenderam as especificações da norma.

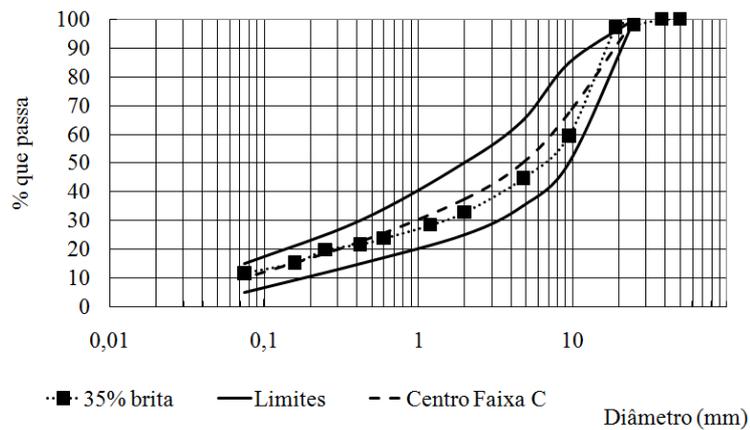
Figura 4.48 - Granulometria do material de base da GO-215 com 35% de brita – Faixa C, ES 141 (DNIT, 2010b).

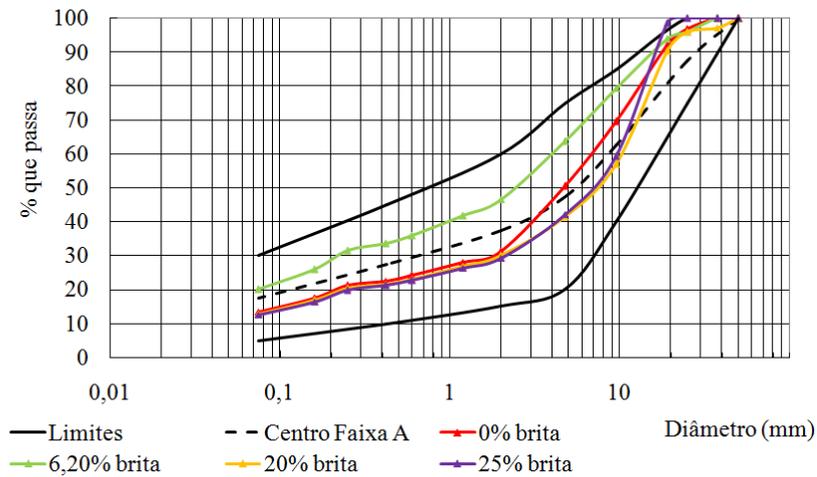
Figura 4.50 - Granulometria das dosagens do material de base da GO-156 – Faixa A, ES 098 (DNIT, 2007).

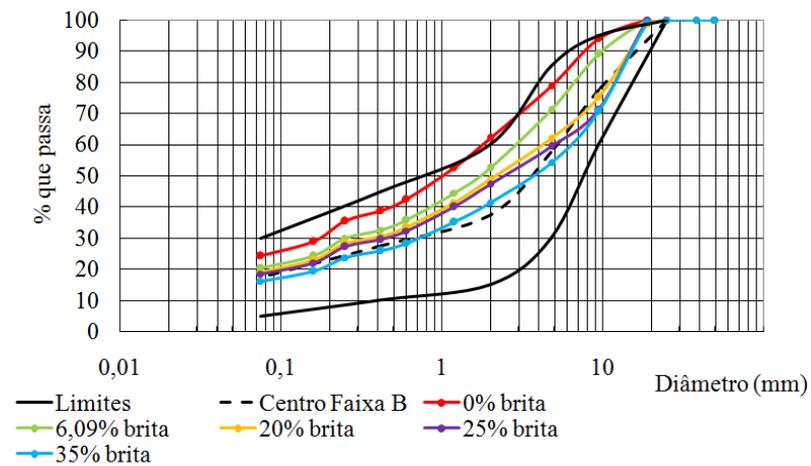
Figura 4.51 - Granulometria das dosagens do material de base da GO-147 – Faixa B, ES 098 (DNIT, 2007).

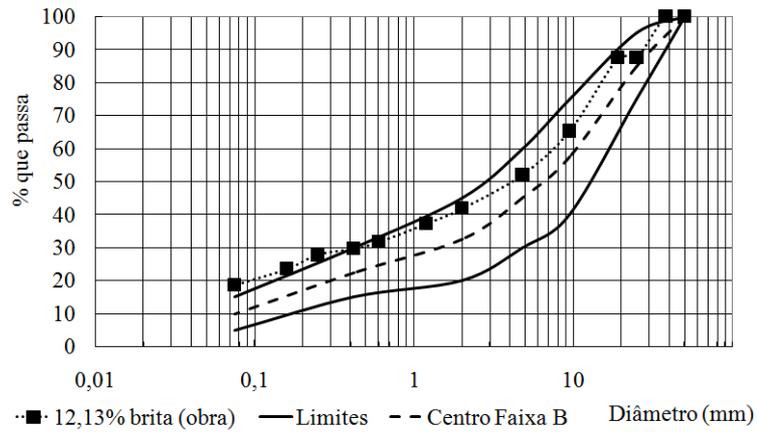
Figura 4.54 - Granulometria do material de base da GO-413 com 12,13% de brita – Faixa B, ET-DE-P00/36 (DER-SP, 2006b).

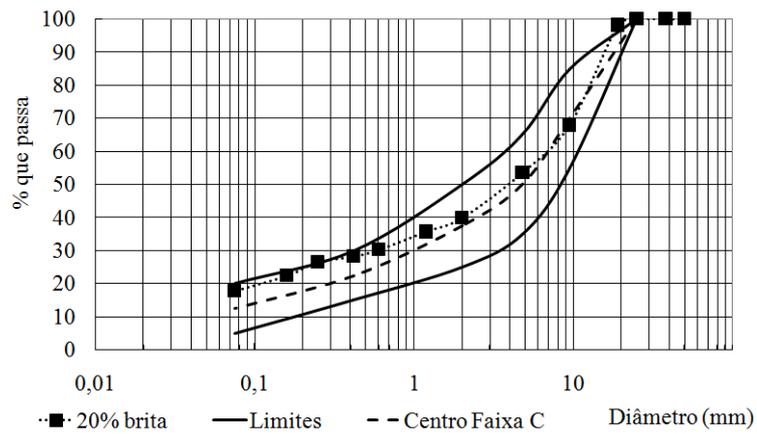
Figura 4.55 - Granulometria do material de base da GO-413 com 20% de brita – Faixa C, ET-DE-P00/36 (DER-SP, 2006b).

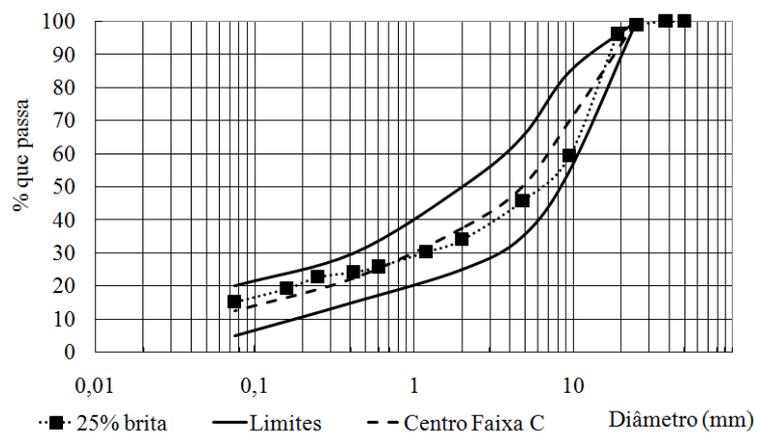
Figura 4.56 - Granulometria do material de base da GO-413 com 25% de brita – Faixa C, ET-DE-P00/36 (DER-SP, 2006b).

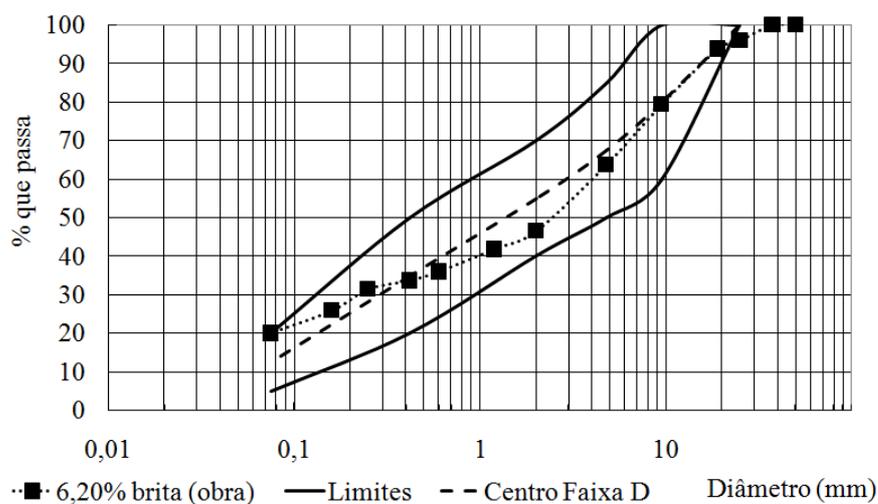
Figura 4.58 - Granulometria do material de base da GO-156 com 6,20% de brita – Faixa D, ET-DE-P00/36 (DER-SP, 2006b).

As Figuras 4.57 a 4.60 ilustram respectivamente a composição granulométrica das amostras da GO-156 com 0%, 6,20%, 20% e 25% de brita, bem como a faixa que cada amostra estudada se enquadrou.

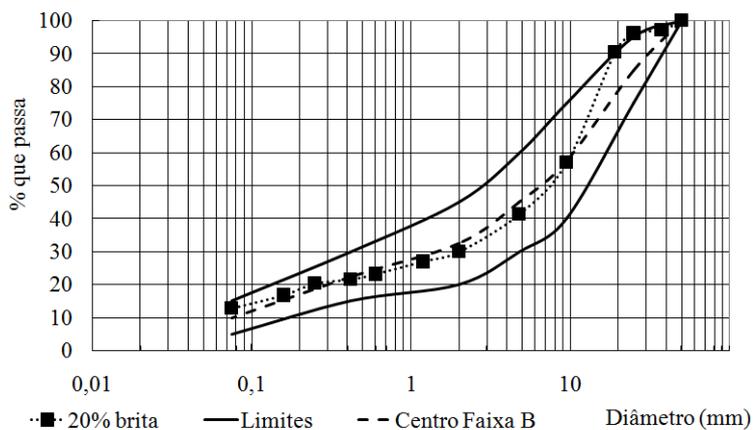
Figura 4.59 - Granulometria do material de base da GO-156 com 20% de brita – Faixa B, ET-DE-P00/36 (DER-SP, 2006b).

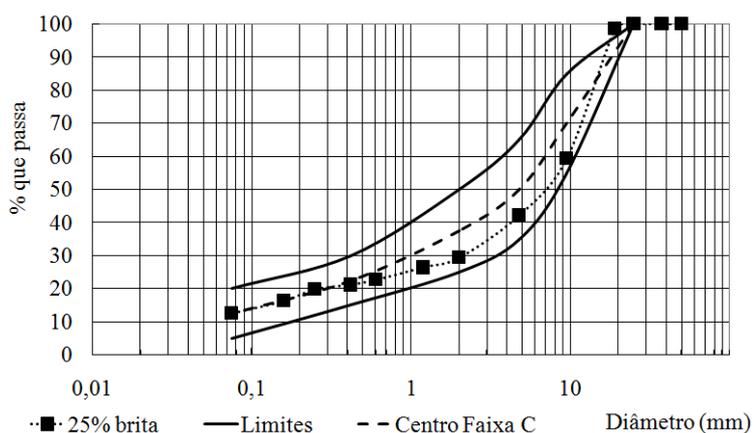
Figura 4.60 - Granulometria do material de base da GO-156 com 25% de brita – Faixa C, ET-DE-P00/36 (DER-SP, 2006b).

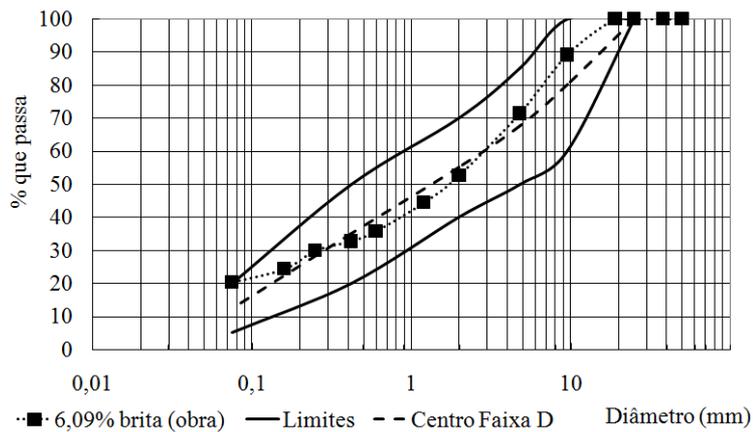
Figura 4.62 - Granulometria do material de base da GO-147 com 6,09% de brita – Faixa D, ET-DE-P00/36 (DER-SP, 2006b).

As composições granulométricas das dosagens da GO-147 e suas respectivas faixas segundo a norma ES ET-DE-P00/36 (DER-SP, 2006b) estão ilustradas nas Figuras 4.61 a 4.65. Nota-se que com exceção da mistura com 35% de brita, todas as demais se enquadram na Faixa D.

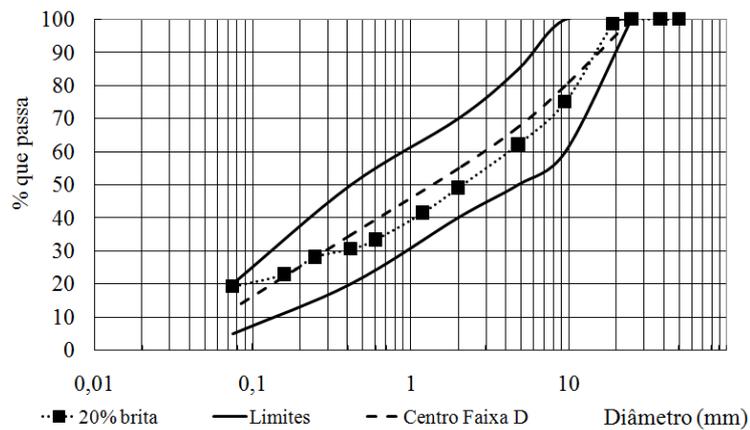
Figura 4.63 - Granulometria do material de base da GO-147 com 20% de brita – Faixa D, ET-DE-P00/36 (DER-SP, 2006b).

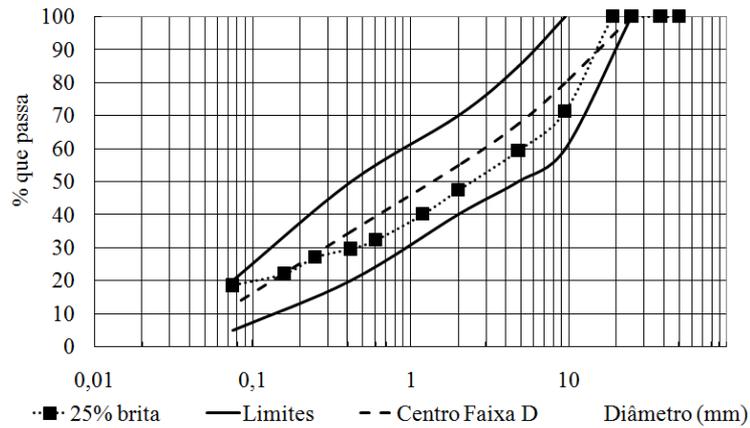
Figura 4.64 - Granulometria do material de base da GO-147 com 25% de brita – Faixa D, ET-DE-P00/36 (DER-SP, 2006b).

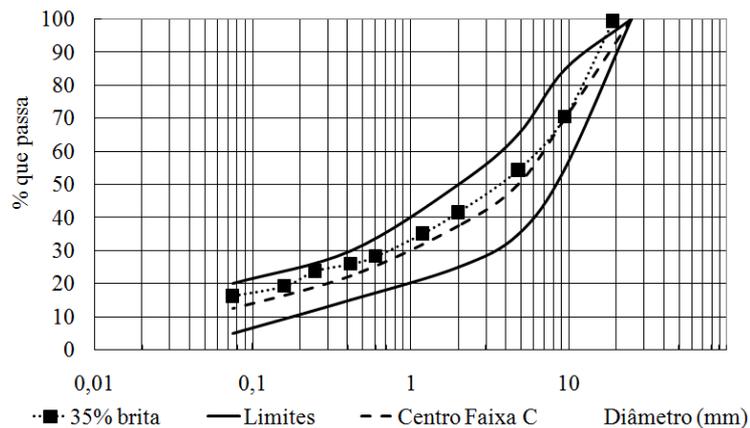
Figura 4.65 - Granulometria do material de base da GO-147 com 35% de brita – Faixa C, ET-DE-P00/36 (DER-SP, 2006b).

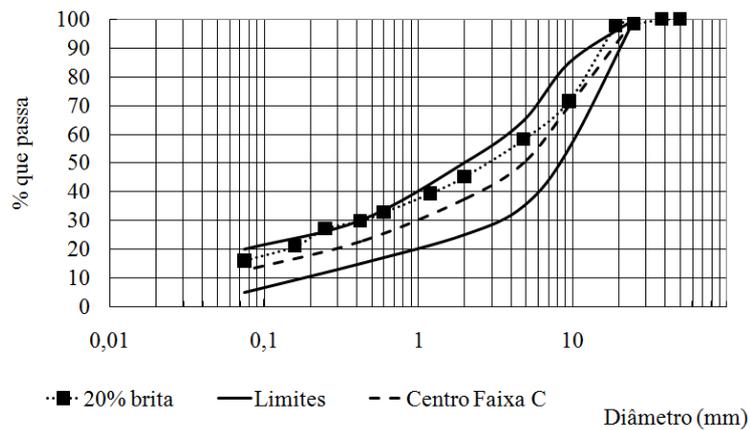
Figura 4.68 - Granulometria do material de base da GO-215 com 20% de brita – Faixa C, ET-DE-P00/36 (DER-SP, 2006b).

As Figuras 4.66 a 4.70 ilustram as composições granulométricas das misturas estudadas da GO-215, bem como a faixa que cada amostra se enquadrou segundo a norma ET-DE-P00/36 (DER-SP, 2006b). Observa-se que com exceção da mistura com 0% de brita que se enquadrou na Faixa D todas as demais se enquadram na Faixa C.
