Métodos de avaliação rápida da integridade ambiental aplicados à Bacia do Ribeirão Sozinha, Goiás

Methods for rapid assessment of environmental integrity applied to Ribeirão Sozinha Basin, Goiás

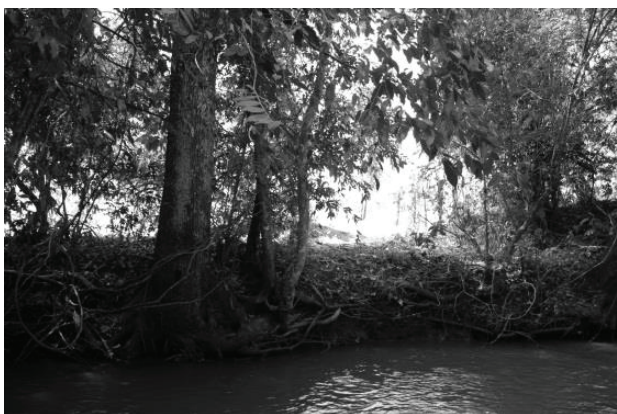
Na Tabela 2, pode-se ver que nos trechos GOI4 e GOI6 a maioria dos impactos é de “pequena” intensidade. Na região do trecho GOI4, parte da vegetação é nativa e parte está desmatada para pastagem (Figura 3). No trecho GOI6, na montante do ribeirão há uma indústria de pequeno porte, que capta a água deste por meio de uma bomba d'água (Figura 4).

Figura 3 - Trecho GOI4, situado na Bacia do Ribeirão Sozinha, em Goiás, com mata ciliar desmatada e leito do ribeirão preservado

As maiores pontuações obtidas na situação ambiental “natural” foram as dos pontos GOI3, GOI4 (Figura 3), GOI8.1 (Figura 11) e GOI11.1 (Figura 14), situados em áreas de agropecuária. Nestes trechos, as melhores pontuações foram dadas na primeira parte do protocolo. Esses trechos tiveram melhores pontuações em relação às características da água, do sedimento e do tipo de fundo.

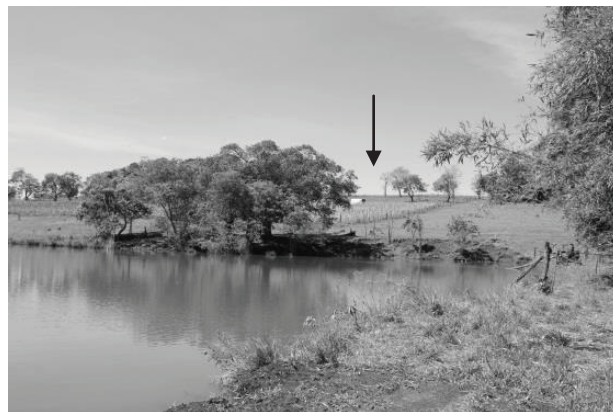
Nos trechos GOI1, GOI3 e GOI5, o resultado da matriz indicou que grande parte dos impactos foi de “pequena” e “grande” intensidade. No trecho GOI1, o córrego possui diversos represamentos e grande parte da área de preservação permanente foi destruída para atividade agropecuária (Figura 5). Já o trecho GOI5 está inserido em uma área de plantação de tomates (Figura 6, conforme a seta), há barramentos no corpo

Figura 6 - Trecho GOI5, localizado na Bacia do Ribeirão Sozinha, Goiás, com margens desmatadas, acima se vê a plantação de tomate (seta)

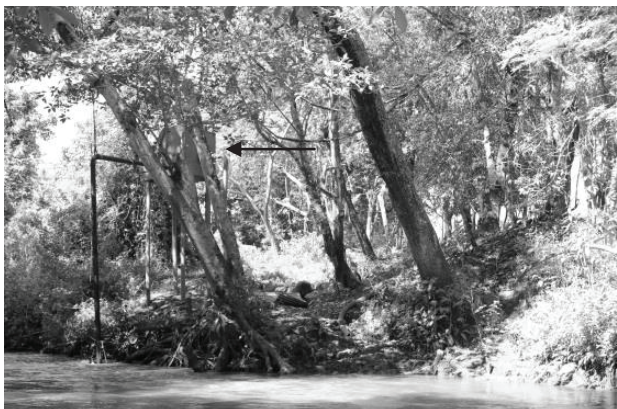
Figura 4 - Trecho GOI6, situado na Bacia do Ribeirão Sozinha, em Goiás, com bomba mecânica (seta)

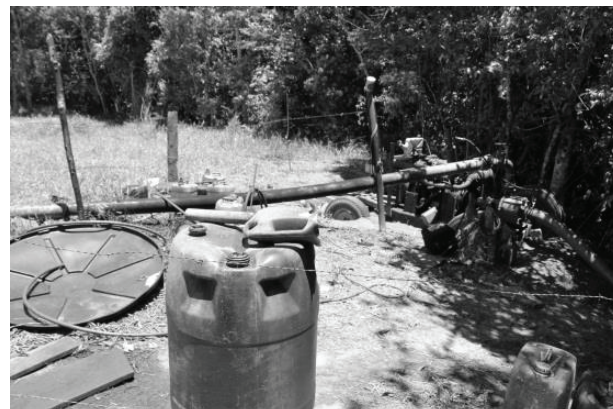
Figura 7 - No trecho GOI3, localizado na Bacia do Ribeirão Sozinha, em Goiás, há uma bomba para irrigar as margens do rio, além de diversos tonéis de óleo abandonados ao seu redor

hídrico que está assoreado e as margens foram desmatadas e estão instáveis. Na região do ponto GOI3 há a presença de bombas (mecânicas) e encanamentos de água, utilizados para a irrigação de uma lavoura de tomate (Figura 7). Neste trecho havia muitos tonéis de óleo dispostos às margens do ribeirão.

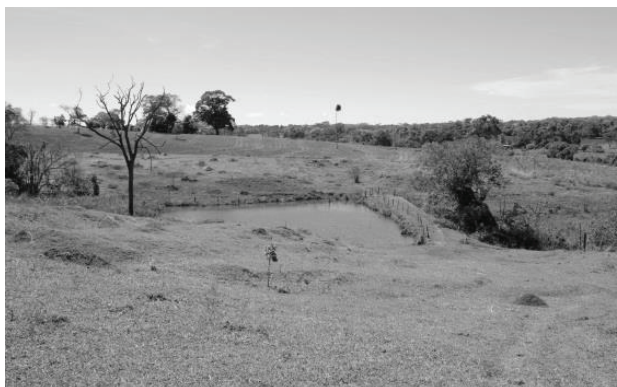
Figura 5 - Trecho GOI1, situado na Bacia do Ribeirão Sozinha, em Goiás, possui as margens do córrego desmatadas e córrego represado

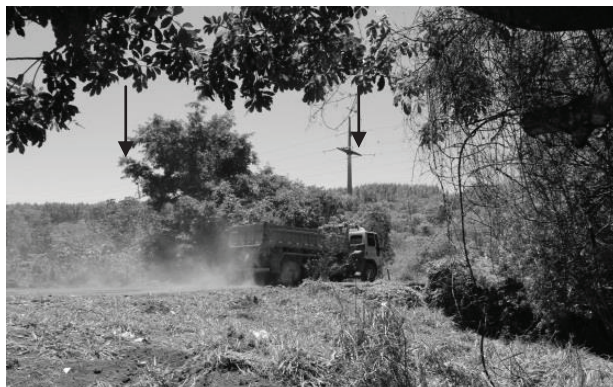
Figura 8 - Trecho GOI2, situado na Bacia do Ribeirão Sozinha, em Goiás, onde se pode ver o tráfego de veículos sobre o ribeirão

Nos trechos GOI2, GOI7 e GOI10.1 predominaram impactos de “grande” e “média” intensidade, como pode ser visto na Tabela 1. No ponto amostral GOI2 há muitas plantações

de *Eucalyptus* spp. (Figura 8, conforme as setas). O córrego é cortado por estrada rural de tráfego intenso e suas margens são instáveis e desflorestadas. Já o trecho GOI7 trata-se de uma área urbana situada na cidade de Bonfinópolis, cuja região abrange uma área muito degradada, uma vez que neste trecho houve a concentração da maior quantidade de atividades antrópicas impactantes dentre os pontos amostrais, segundo a matriz de Leopold. O riacho desta região foi soterrado por obra para a

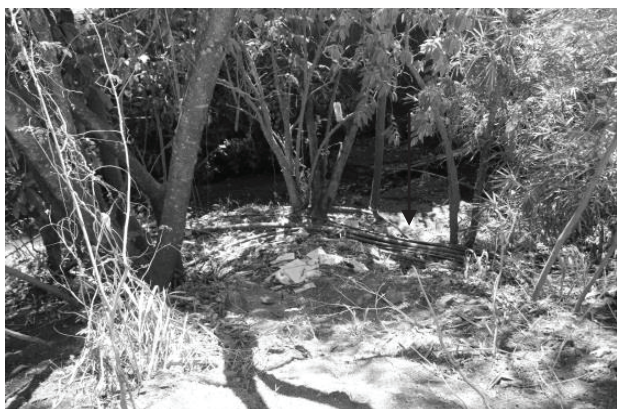
Figura 9 - Trecho GOI7, situado na Bacia do Ribeirão Sozinha, em Goiás, possui lixo (seta) e tubulações de esgoto

construção de uma avenida de grande tráfego de veículos (Figura 9). O riacho apresentava-se assoreado, havia lixo e erosões em sua margem. No ponto GOI10.1, o ribeirão possui mata ciliar estreita e em alguns pontos está completamente desflorestado (Figura 10), as margens possuem erosões e há a presença de lixo.

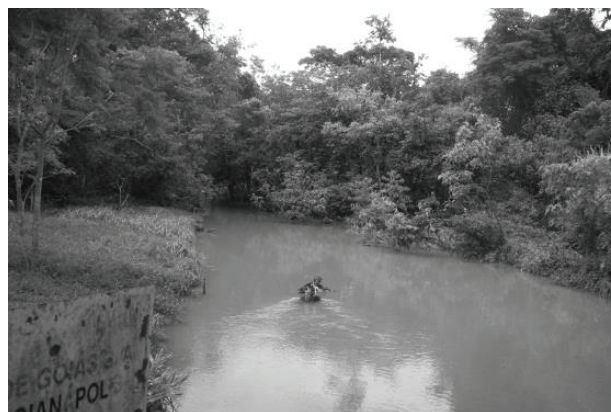
Figura 12 - O ribeirão do trecho Captação, situado na Bacia do Ribeirão Sozinha, em Goiás, possui as margens desmatadas e está represado

Nos pontos amostrais GOI9.1, GOI11.1 e “Captação”, a maioria dos impactos antrópicos foram considerados de “média” ou “pequena” intensidade, pois esses trechos estão em região agropecuária. O Ribeirão Sozinha, no trecho Captação, possui barramentos (Figura 12), há a presença de erosões e suas margens apresentam-se desmatadas. Já no trecho GOI9.1 há desmatamento

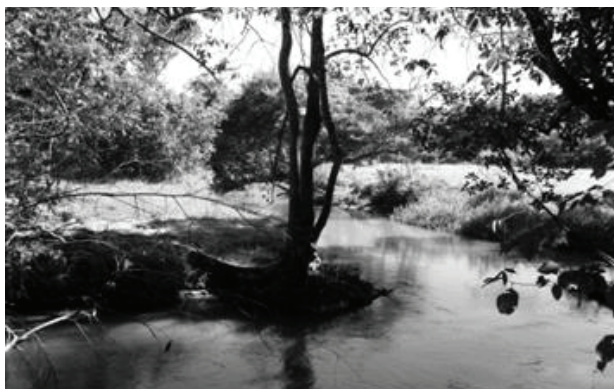
Figura 10 - Ponto GOI10.1, situado na Bacia do Ribeirão Sozinha, em Goiás, apresenta-se com mata ciliar desmatada

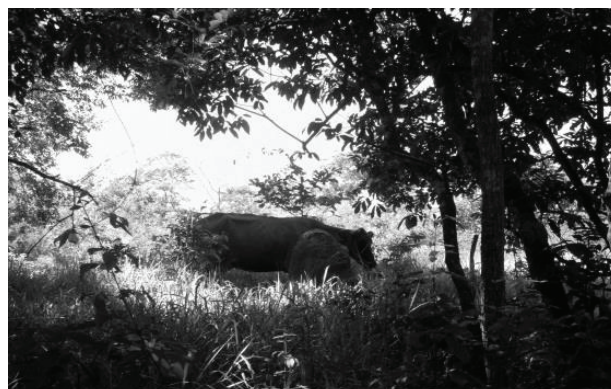
Figura 13 - Trecho GOI9.1, situado na Bacia do Ribeirão Sozinha, em Goiás, a atividade de pecuária às margens do ribeirão

e as margens estão assoreadas e erodidas (Figura 13).

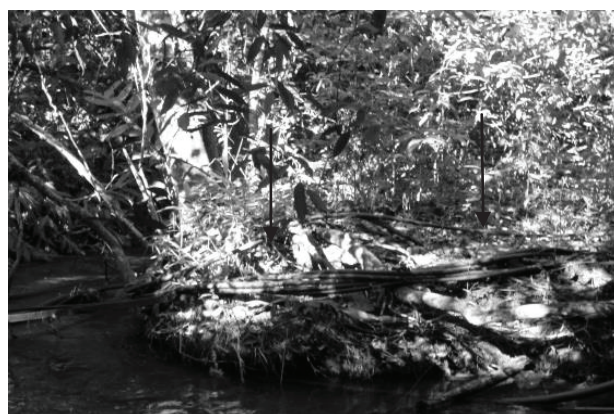
Figura 11 - No trecho GOI8.1, situado na Bacia do Ribeirão Sozinha, em Goiás, é possível ver tubulações (setas)

No trecho GOI8.1 há uma equidade entre a quantidade de impactos de “grande”, “média” e “pequena” intensidade. Nesse ponto amostral o ribeirão foi canalizado para a construção de uma ferrovia, há diversas tubulações abandonadas no leito

do corpo hídrico, utilizadas ou para o despejo de efluentes ou para o bombeamento de água; a determinação correta de seu uso não pode ser realizada (Figura 11).

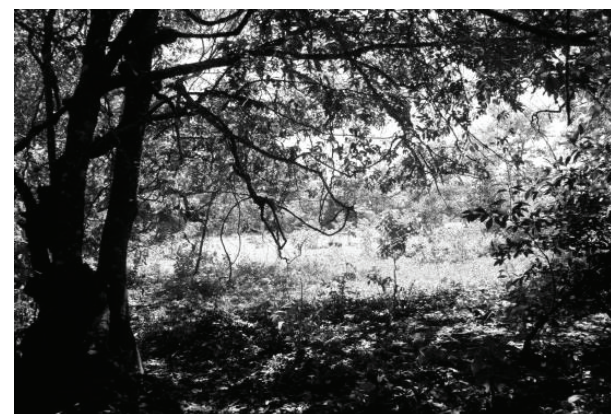
Figura 14 - Trecho GOI11.1, situado na Bacia do Ribeirão Sozinha, em Goiás, apresenta-se com mata ciliar desmatada

O ponto GOI11.1 foi o que menos apresentou impactos entre todos os pontos avaliados pela matriz, apesar de esse trecho ser uma região de pastagem e o ribeirão estar com margens desflorestadas (Figura 14).
