O IMPACTO DA DRENAGEM SUSTENTÁVEL  
NO CONTROLE DE  
ENCHENTES NA CIDADE  
DE GOIÁS - GO

Trabalho de Conclusão de Curso apresentado ao curso de Arquitetura e Urbanismo, da Unidade Acadêmica Especial de Ciências Sociais Aplicadas (UAECSA), da Universidade Federal de Goiás (UFG), como requisito para obtenção do título de bacharel em Arquitetura e Urbanismo.

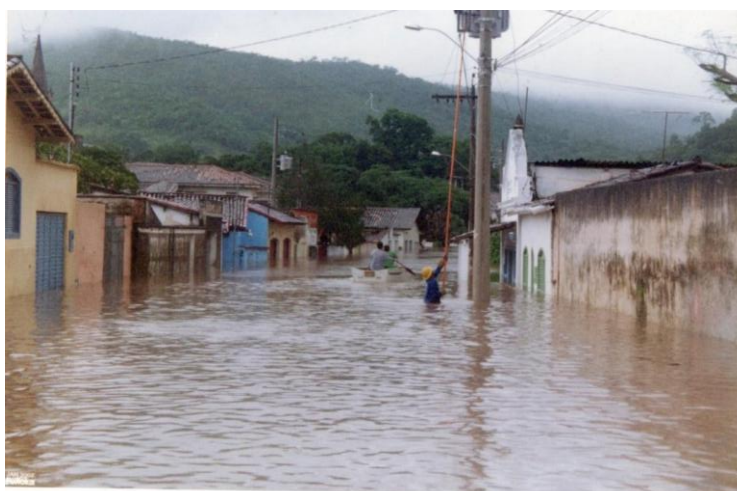
Figura 10 – Fotografia da Rua Prof. Alcides Jubé alagada após a enchente de 2001

Dias depois de receber o título de Patrimônio Mundial da Humanidade pela Unesco, na manhã do dia 31 de dezembro de 2001, o Rio Vermelho e o córrego Manoel Gomes transbordaram e atingiram o centro histórico da Cidade de Goiás. Segundo Cavalcanti, Lopes e Celestino de Pontes (2008), o índice pluviométrico, no dia da enchente, foi de 140,9 mm após vários dias chuvosos. (Figuras 9 e 10).

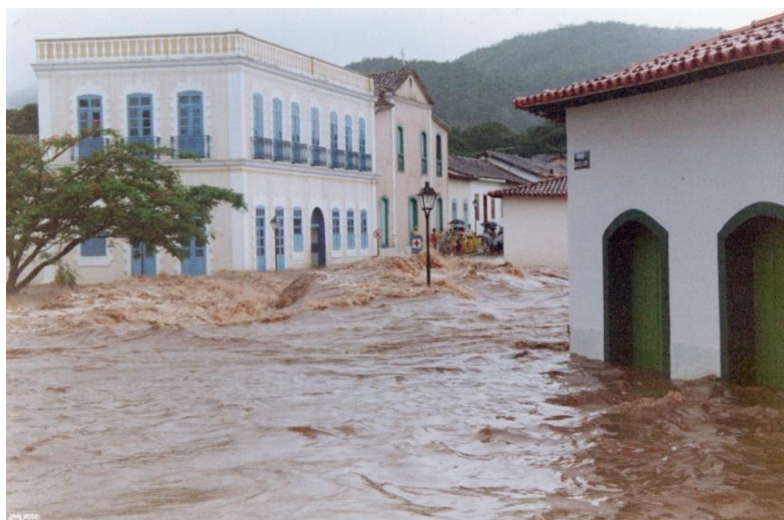
Figura 11 – Fotografia da Rua Hugo Ramos, na qual a água da enchente aparece encobrindo a Ponte do Carmo, ao fundo, o Hospital São Pedro de Alcântara

Apesar de não haver vítimas fatais, segundo relatório da Defesa Civil (O Popular, 2002), cerca de 80 edificações tombadas foram danificadas e aproximadamente 35 foram destruídas. A Casa da poetisa Cora Coralina foi invadida pela água e parte de seu acervo, incluindo livros, roupas e objetos pessoais, foi perdido. O Hospital São Pedro de Alcântara foi alagado (Figura 11 e 12), sendo necessária a evacuação de pacientes e a perda de medicamentos. O monumento da Cruz do Anhanguera foi levado pelas águas.

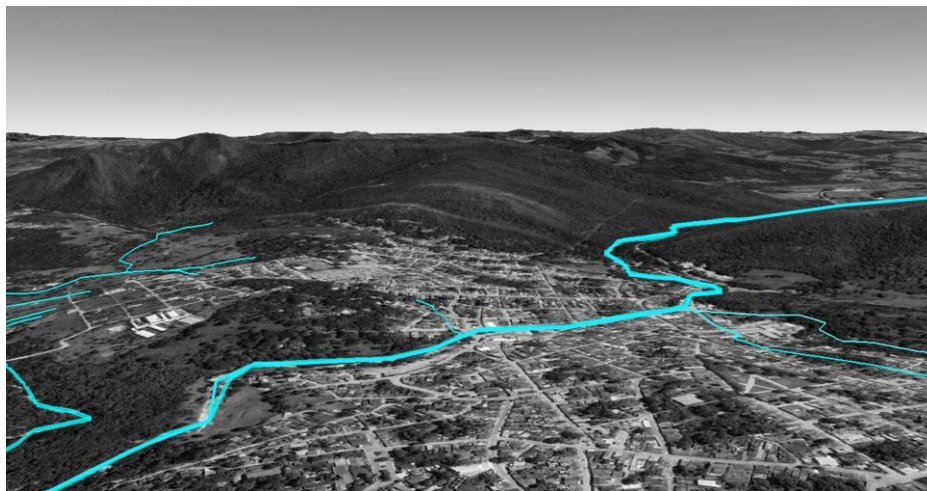
Figura 15 – Imagem 3D do relevo, com ênfase no Rio Vermelho e seus afluentes

Além da influência da topografia e da hidrografia (Figura 15), a constituição dos solos também se mostra determinante para a ocorrência de inundações. Os solos das encostas, compostos por Cambissolos e Argissolos, são rasos, pouco permeáveis e facilmente saturáveis, o que reduz a infiltração e aumenta o escoamento superficial durante o período chuvoso. Somado a isso, aspectos geomorfológicos como a presença do Morro do Cantagalo, intensificam a problemática, já que essa barreira rochosa próxima à cidade dificulta ainda mais a drenagem natural da água e amplia os riscos de inundações (Cavalcanti, Lopes e Celestino de Pontes, 2008).

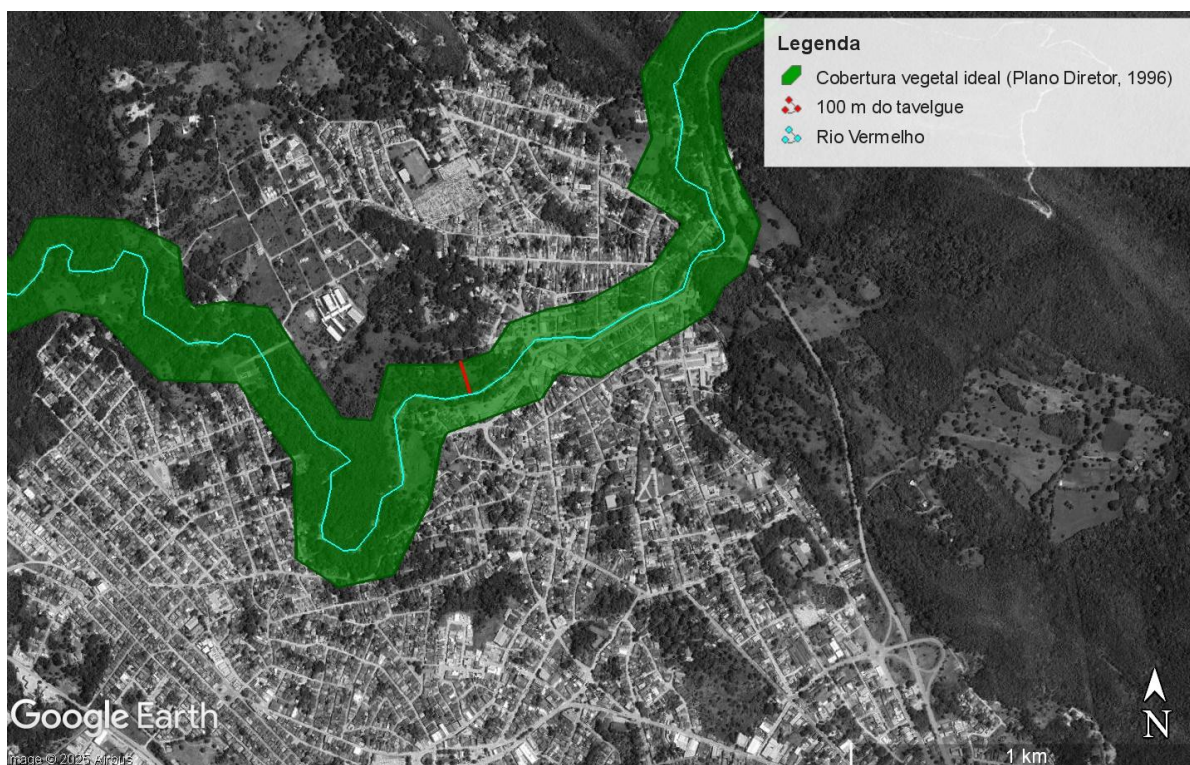
Figura 20 – Mapa da área mínima de proteção ambiental conforme Plano Diretor

Para o cálculo da porcentagem de Área de Preservação Permanente (APP) legal do Rio Vermelho no recorte de estudo, utilizou-se o software Google Earth Pro, por meio da ferramenta polígonos, que permite a quantificação da área analisada. O segmento analisado (Figura 20) foi delimitado em 100 metros a partir do talvegue, conforme determina o Plano Diretor de Goiás (1996, Capítulo II, art. 50).

Para a quantificação das áreas verdes, o leito do rio foi incluído na medição inicial e, posteriormente, subtraído da área total, o que permitiu identificar tanto a extensão das áreas vegetadas quanto a superfície ocupada pelo curso d'água. O diagnóstico aponta que a APP mínima para o trecho em estudo deve corresponder a 890.139,00 m<sup>2</sup>, entretanto, 613.962,00 m<sup>2</sup> (68%) apresentam cobertura vegetal, distribuída entre áreas públicas e privadas, enquanto 276.177,00 m<sup>2</sup> restantes (32%) encontram-se ocupados por construções, vias e quintais impermeabilizados, comprometendo a função ambiental da APP (Figura 21).

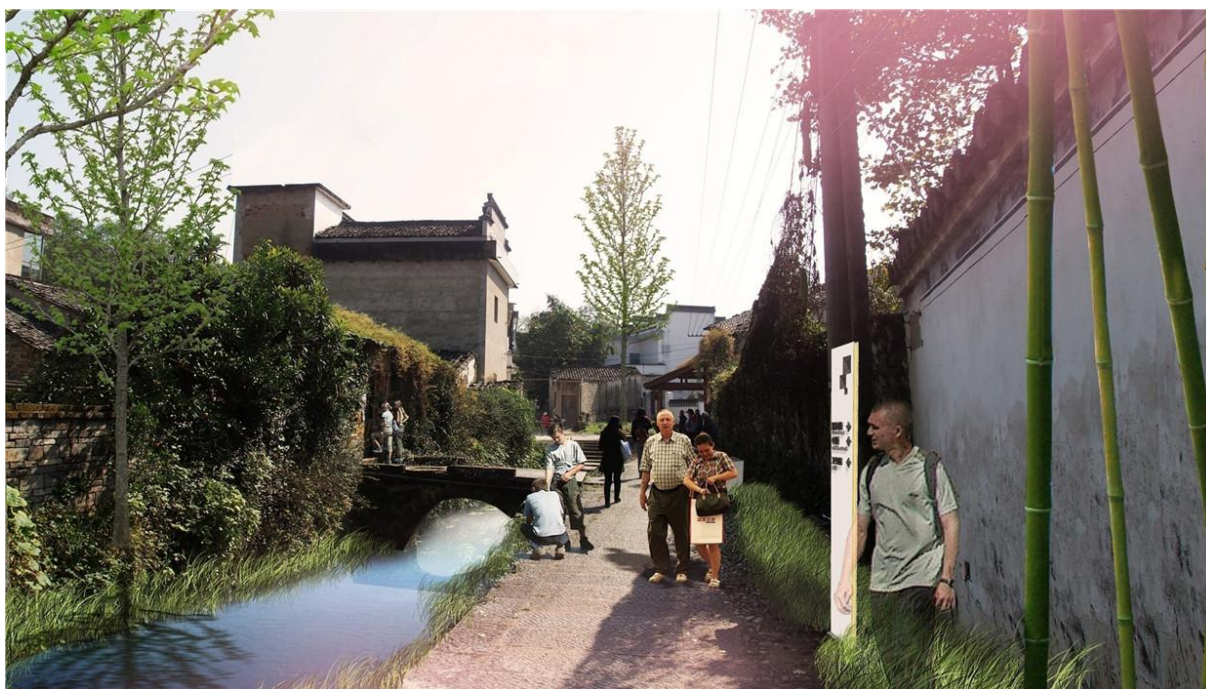
Figura 25 – Render de divulgação do projeto 01

Assim, o projeto para a Vila de Xixinan propõe a preservação do traçado histórico, das principais edificações residenciais, áreas florestais e corpos hídricos, aliada a uma expansão moderada das áreas de desenvolvimento (Figura 25). Recompõe o cenário natural e autêntico dos moradores originais e da cultura antiga e traz a vila novas atrações turísticas para fomentar o desenvolvimento da economia local (Turenscape, 2018).

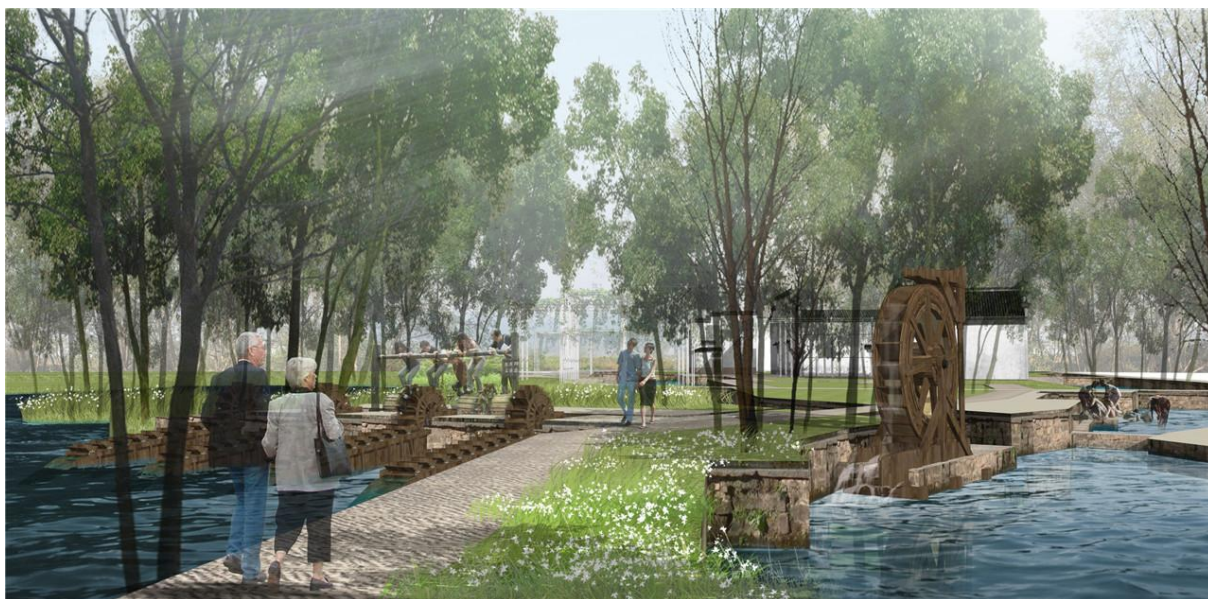
Figura 26 – Render de divulgação do projeto 02

Além de qualificar a paisagem, os espaços abertos e a infraestrutura, a proposta incorpora novas funções voltadas ao turismo, como a reativação de recursos culturais e ambientais do Rio Fengle, a criação de uma “Academia de Design” e a integração de pontos turísticos já existentes (Figura 26).

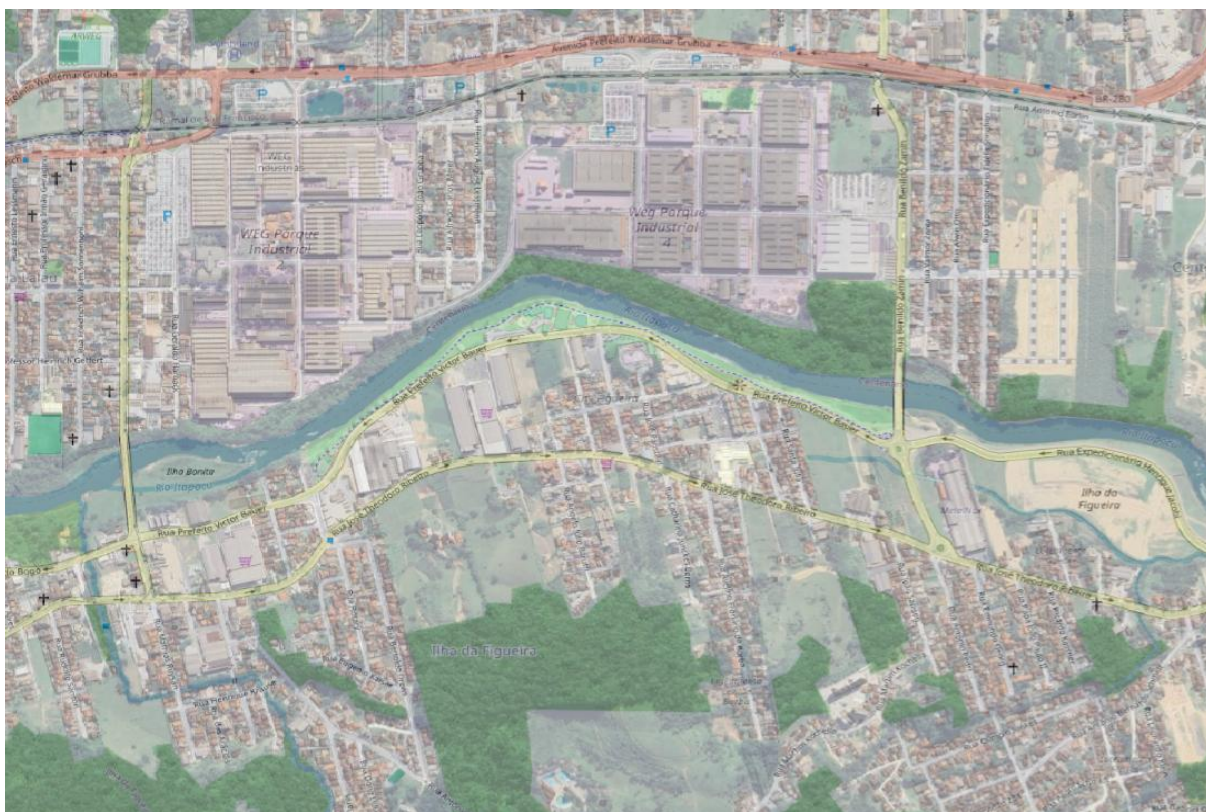
Figura 28 – Imagem de satélite do Parque Linear Via Verde

O Parque Linear Via Verde, localizado no município de Jaraguá do Sul, em Santa Catarina, no bairro Ilha da Figueira, se estende por aproximadamente 2 km acompanhando as margens do Rio Itapocu (Figura 28). Combinando lazer com funcionalidade, o Via Verde também serve como um modelo de sustentabilidade urbana. O parque foi concebido para atuar na contenção de cheias, oferecendo uma solução inteligente e eficiente contra as enchentes causadas por chuvas intensas,

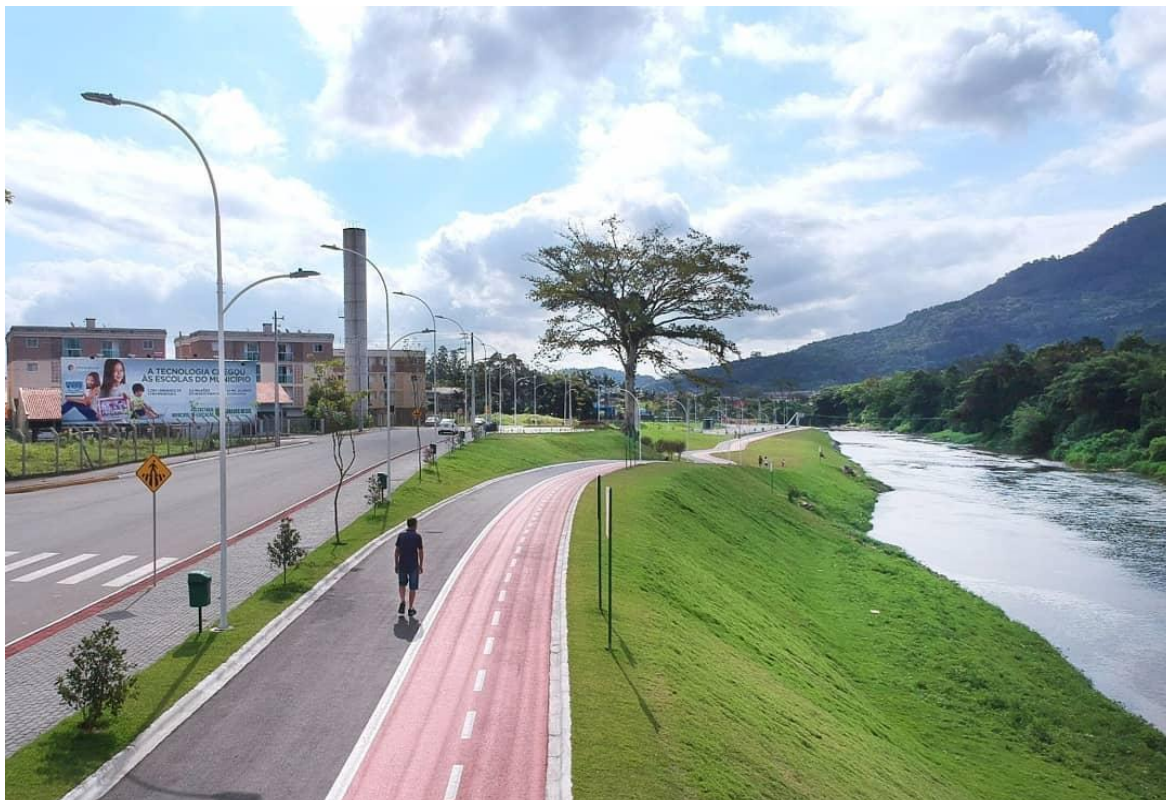
Figura 30 – Fotografia da pista de caminhada e ciclovia do parque

Com um investimento de mais de R\$ 14 milhões em três fases, o Parque Linear Via Verde é um exemplo de como o turismo, o desenvolvimento urbano e a preservação ambiental podem caminhar juntos (Figura 30 e 31).

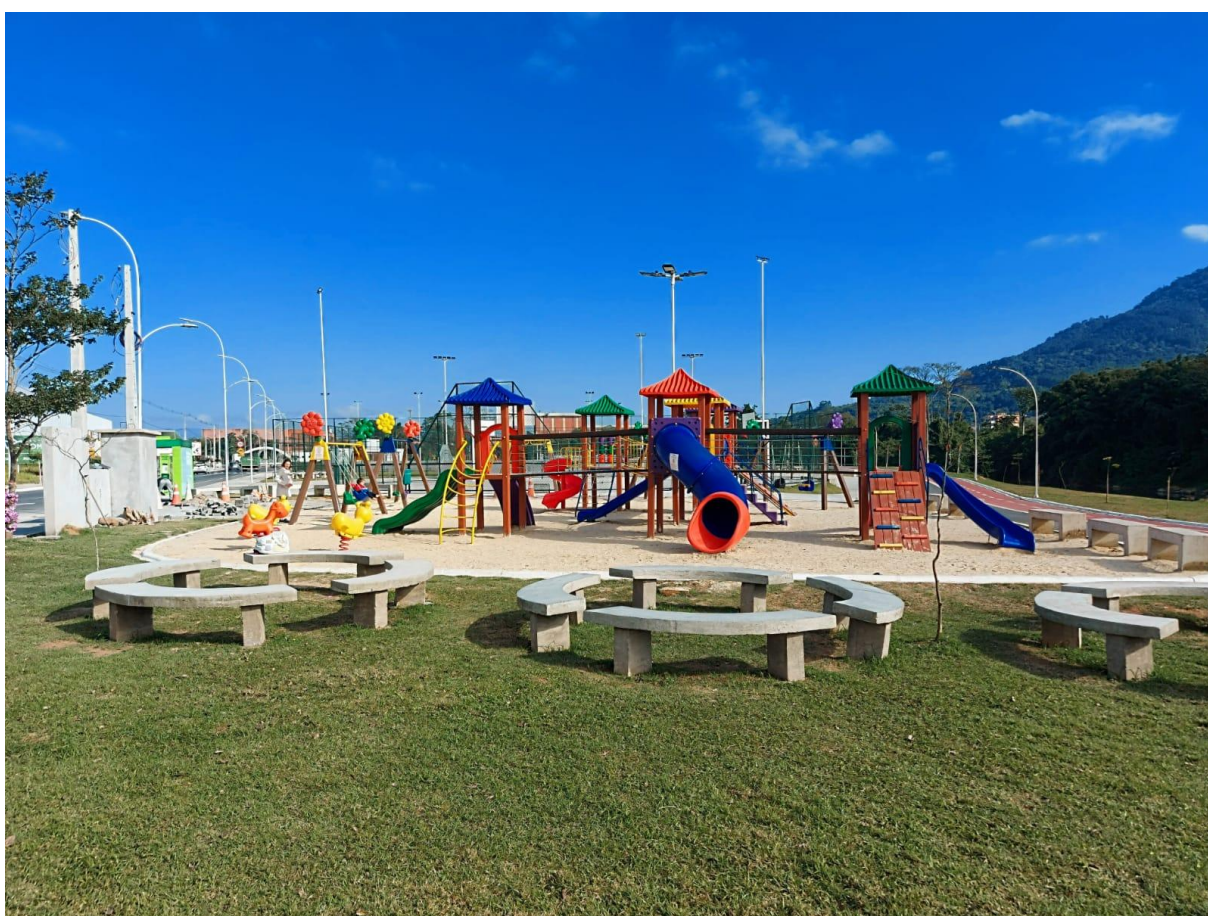
Figura 32 – Fotografia da área de recreação do parque

O parque possui uma infraestrutura diversificada, incluindo ciclovias, parquinho, pistas de caminhada, espaços para piquenique, quadras esportivas, pista de skate, espaço pet e academia ao ar livre, promovendo lazer e convivência para toda a comunidade. Conforme o jornal G1 (2024), o material dos equipamentos foi estrategicamente elaborado para suportar as enchentes sendo fabricados em plástico, metal e concreto, para que em época das cheias, após o nível das águas baixarem, sejam higienizados para o uso novamente (Figura 32 e 33).

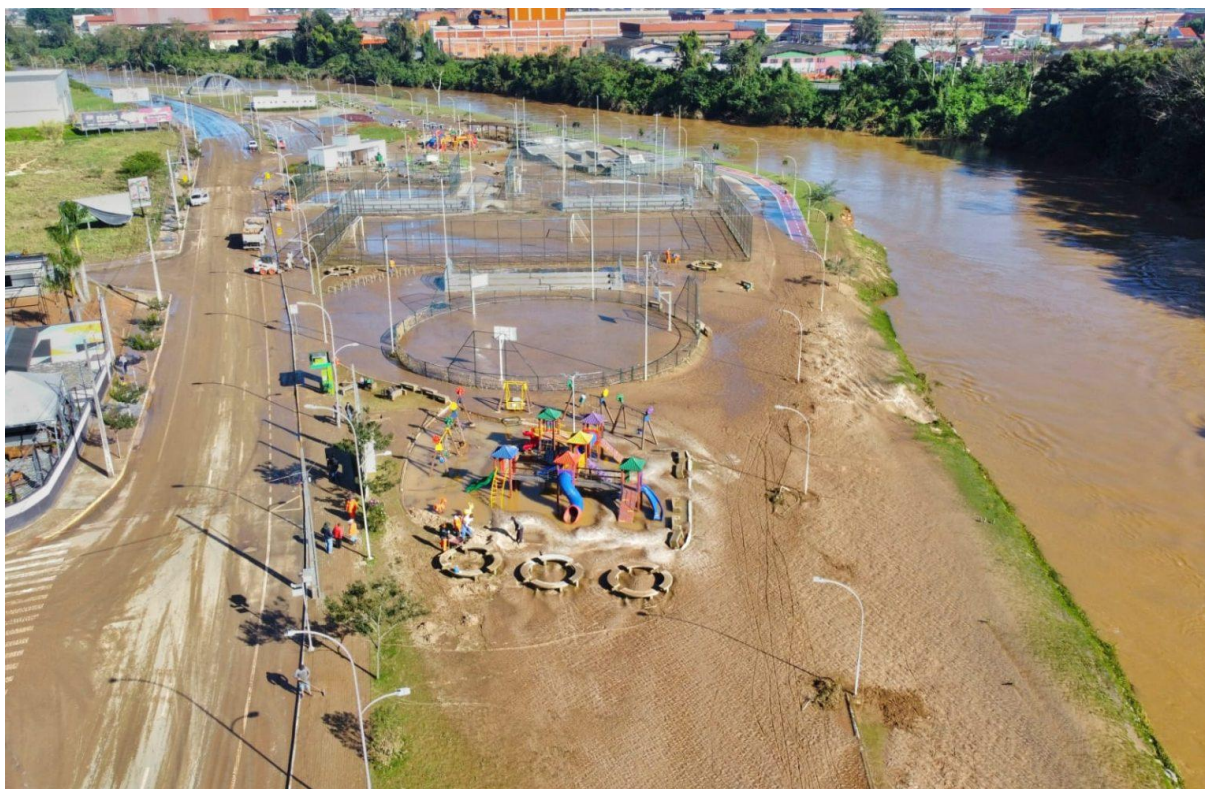
Figura 33 – Fotografia após cheia do rio alagar o parque

Fonte: Blog do Prisco, 2023. Disponível em: <<https://www.blogdoprisco.com.br/parque-via-verde-foi-construido-para-alagar-e-evitou-enchente-em-jaragua-do-sul/>>

Segundo o G1 (2024), antes da implantação do parque, o município enfrentava recorrentes desastres associados às chuvas intensas. Em 2008, mais de 7 mil residências foram atingidas e 13 mortes foram registradas; em 2011, aproximadamente 70 mil pessoas — metade da população — foram afetadas, com 70% da área urbana comprometida; e em 2014, os alagamentos somaram 130 pontos, deixando dezenas de pessoas em abrigos e resultando em mais de 50 deslizamentos. No entanto, em 2022, já com o parque em funcionamento, o município registrou 339,3 milímetros de chuva acima do esperado; apenas 20 ocorrências foram contabilizadas, todas sem gravidade, e nenhuma família ficou desabrigada.

Esses dados, assim como os registros históricos da Cidade de Goiás, demonstram que estruturas projetadas com foco em sustentabilidade e lazer podem contribuir para a mitigação dos impactos das inundações. O município de Jaraguá do Sul possui menos de 200 mil habitantes, sendo considerado de porte médio. O conceito aplicado nos parques alagáveis insere-se no escopo dos Sistemas Urbanos de Drenagem Sustentável (SUDS), voltados para estratégias de macrodrenagem.

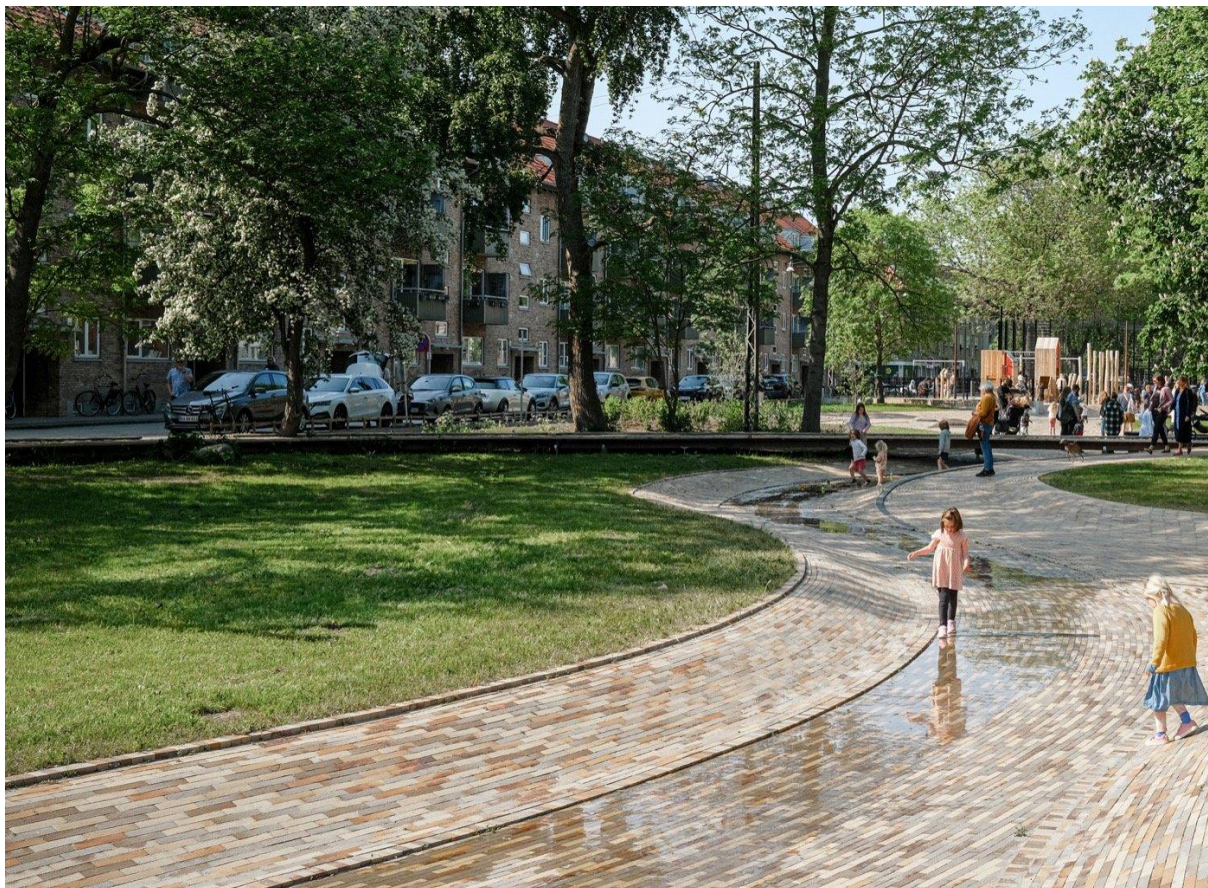
Figura 37 – Fotografia de crianças brincando no “River Brick”

possui a capacidade de retenção de cerca de 15.000 m<sup>3</sup> de água pluvial (Figura 37). Durante o processo de concepção, houve intensa participação comunitária, com moradores colaborando na escolha de materiais e no desenho dos usos de espaço. Além das infraestruturas de drenagem, o parque inclui áreas de lazer, como playground e espaço para animais de estimação (Schønherr, s.d.).

Durante os períodos chuvosos, a água percorre o parque como um rio e deságua em um lago, desempenhando papel central na regulação hídrica. Já nas estações secas, as mesmas infraestruturas assumem função recreativa, permitindo que o espaço seja apropriado para atividades culturais e de lazer (F.

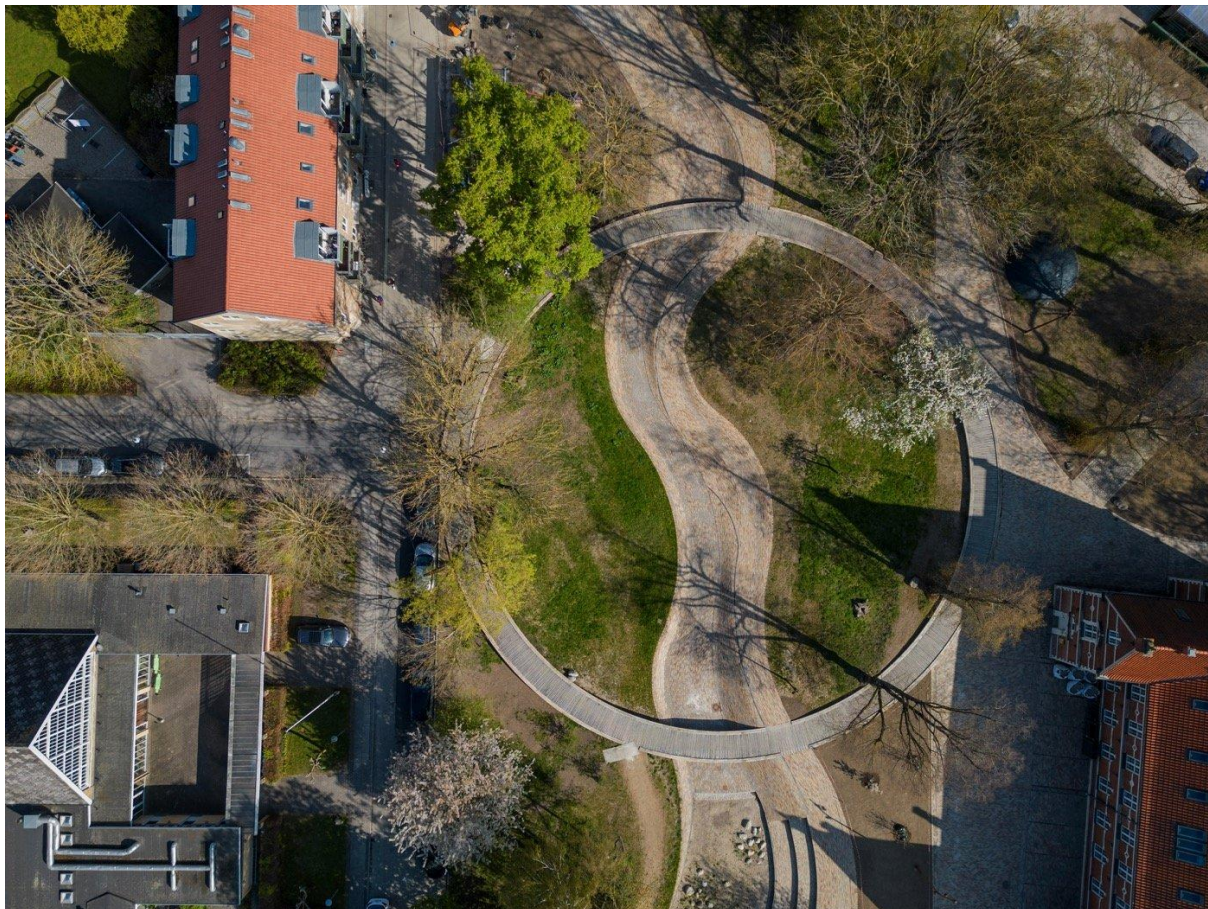
Figura 38 – Fotografia da ponte circular

Uma ponte circular de madeira cruza o curso d'água, funcionando tanto como passarela quanto como palco para eventos comunitários de pequena escala (Landezine, 2024).

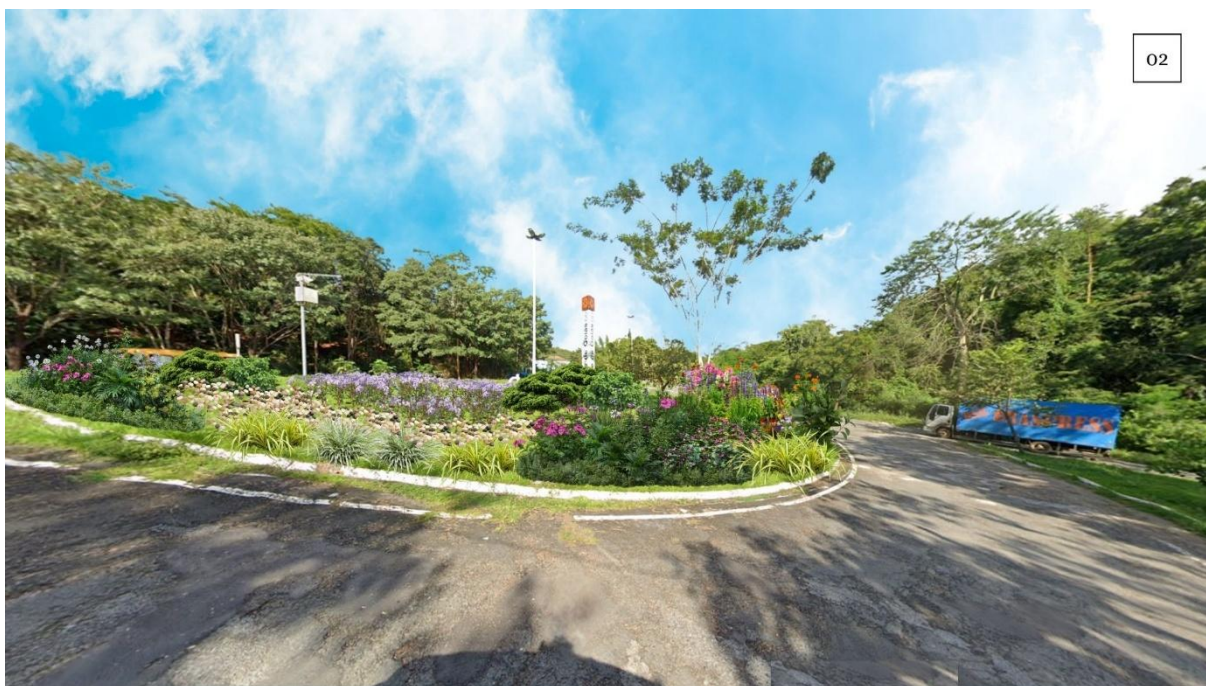
Figura 42 – Requalificação da rotatória da GO - 164

Neste ponto, propõe-se uma requalificação paisagística voltada à melhoria da drenagem superficial. Atualmente, a rotatória da GO - 164 apresenta baixa cobertura vegetal devido à exigência de visibilidade no tráfego. Assim, a implantação de jardins de chuva tem como objetivo aumentar a capacidade de infiltração e minimizar a formação de pontos de alagamento (Figura 42 e 43).

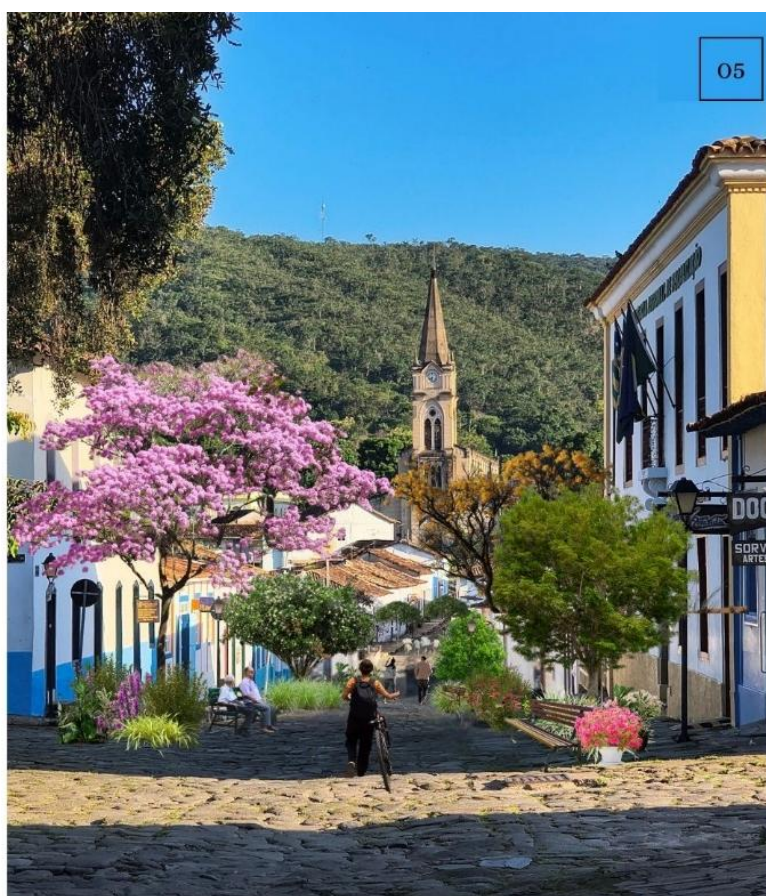
Figura 44 – Reestruturação viária da Rua do Encontro

A Rua Moretti Foggia (Rua do Encontro) é de uso predominantemente gastronômico e cultural, utilizada por pedestres aos fins de semana, mas carente de vegetação e infraestrutura verde. Propõe-se transformá-la em via exclusiva para pedestres em tempo integral, com alargamento das calçadas, inserção de jardins de chuva e arborização de pequeno porte até a Rua Dom Cândido, dando destaque ao eixo da Igreja do Rosário (Figura 44).

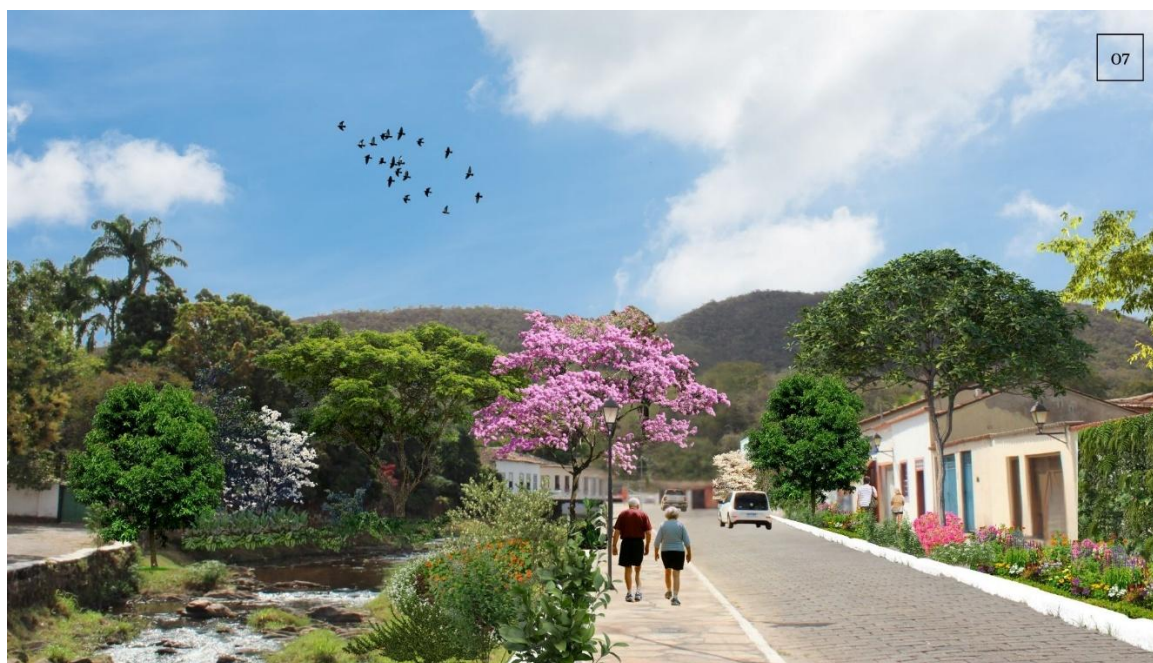
Figura 45 – Reestruturação viária da Avenida Sebastião Fleury Curado

Propõe-se a reestruturação viária da avenida, excluindo a faixa de estacionamento e mantendo a via de mão dupla, a fim de priorizar pedestres e ciclistas. Essa intervenção inicia na Praça das Bandeiras e finda na ponte do Mercado Municipal. As margens do rio receberão faixas vegetadas e jardins de chuva lineares, integrados ao passeio público, o que contribuirá para aumentar a infiltração do solo e requalificar visualmente a paisagem do rio, uma das mais carentes de cobertura vegetal do percurso (Figura 45).

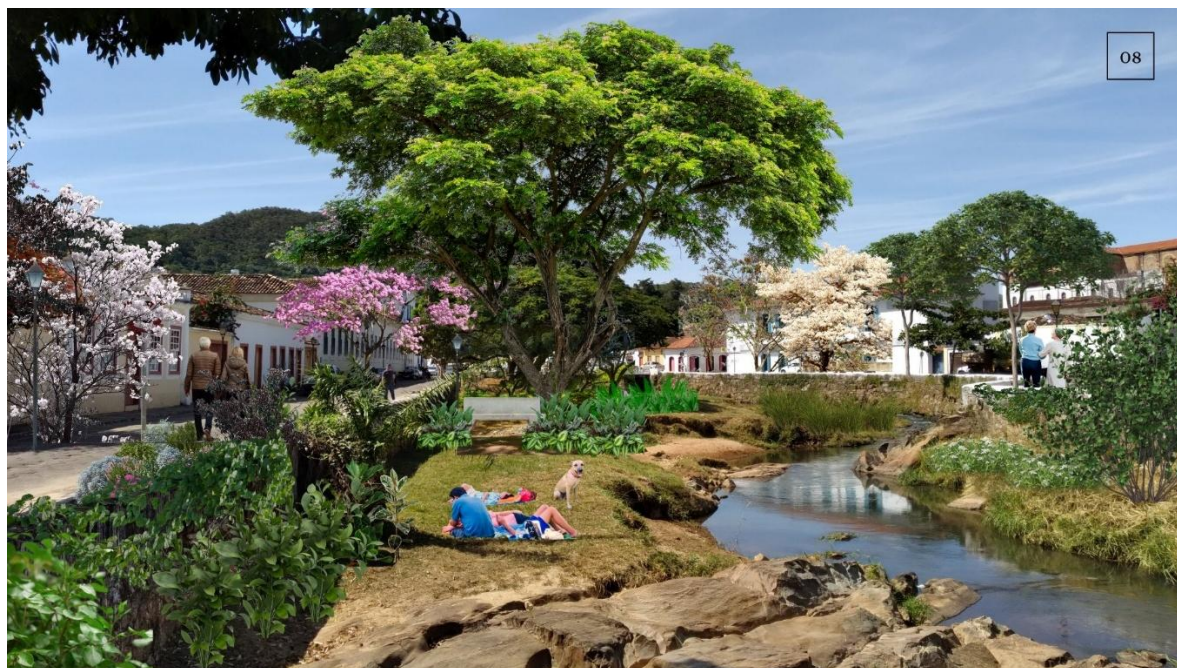
Figura 46 – Requalificação das margens do Rio Vermelho em frente ao Hospital

A intervenção neste ponto visa requalificar um bolsão fluvial de baixa vegetação, adjacente ao hospital São Pedro. Prevê-se o plantio de espécies nativas do Cerrado, adequadas às condições de solo úmido, e a criação de rampas de acesso para pedestres, tornando o espaço acessível e integrável à malha urbana. A proposta busca associar sombreamento, conforto ambiental e drenagem natural, transformando uma área subutilizada em espaço de contemplação (Figura 46).

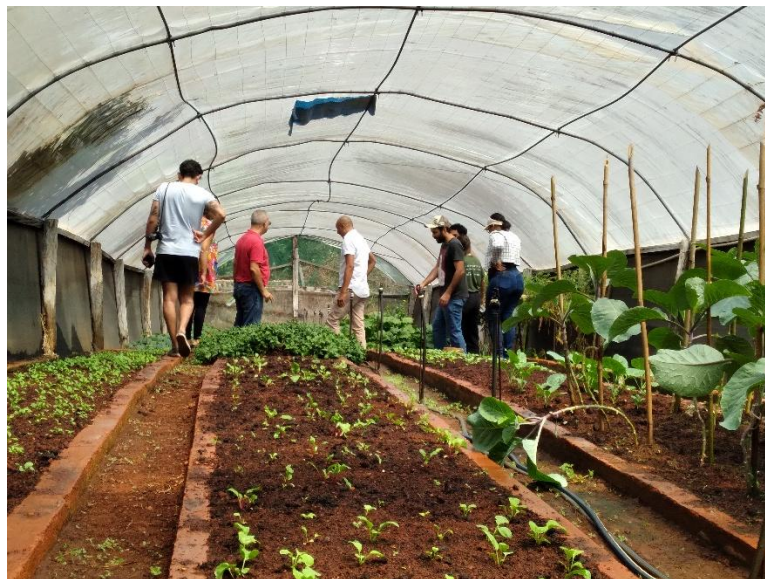
Figura 49 – Fotografia da horta interna do Mosteiro

Atualmente, o mosteiro possui uma horta de uso institucional. Propõe-se a ampliação dessa horta com práticas de agricultura urbana e compostagem, estimulando o uso comunitário e o ensino de manejo sustentável (Figura 49). As ações incluem também melhorias na drenagem e na vegetação ciliar ao longo do córrego (Figura 50).
