AVALIAÇÃO ECOTOXICOLÓGICA E FÍSICO-QUÍMICA DO CÓRREGO CAPIM-PUBA

Resumo: foram avaliadas as condições ambientais e a qualidade da água do Córrego Capim Puba (Goiânia-Goiás), imediatamente após o período de chuvas, por meio de registros fotográficos, testes ecotoxicológicos, análises físico-químicas e pelo levantamento da ictiofauna. Os resultados demonstram que, apesar da falta de mata ciliar, do assoreamento das margens, de grande quantidade de lixo (rejeitos sólidos) no leito e nas margens, da existência de efluentes domésticos e industriais e da diminuição do teor de oxigênio observada da nascente à foz, o Córrego Capim-Puba ainda possui condições de manter formas de vida, tais como diversas espécies de peixes, o que é importante para a recuperação do aquífero.

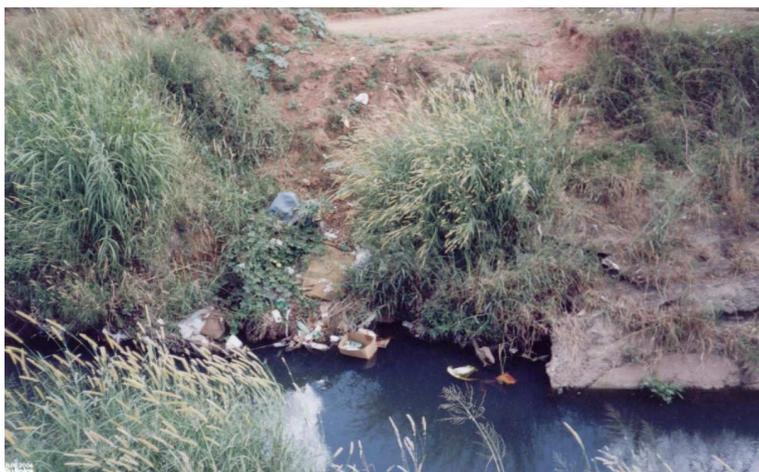
A ocupação desordenada de suas margens, há mais de 30 anos, tem causado vários problemas ambientais. A poluição do referido manancial tem levado os moradores dos setores dos Funcionários, Norte Ferroviário, Marechal Rondon e Aeroporto a reclamar do mau cheiro exalado pelas águas do córrego. Segundo eles, o cheiro fica insuportável com o fim do período chuvoso. O depósito de lixo às suas margens e no próprio leito é uma das causas do mau cheiro e da infestação de mosquitos (Figura 2).

Figura 2: Foto do Ribeirão Capim-Puba Ilustrando o Descarte de Lixo (Rejeitos Sólidos) nas Proximidades do Deságüe no Córrego Botafogo (Ponto de Coleta D)

Através da observação direta dos 4 km de extensão do Capim-Puba, registrou-se grande acúmulo de todo tipo de lixo nas suas margens e no seu leito. O lixo e o despejo de esgotos industriais e domésticos continuam causando mau-cheiro e diminuem o teor de oxigênio dissolvido na água. A mata ciliar inexistente em vários trechos, o que vem causando o assoreamento de suas margens e o represamento de água em alguns trechos, o que permite a reprodução e o desenvolvimento de insetos.
