UNIVERSIDADE FEDERAL DE GOIÁS
ESCOLA DE ENGENHARIA CIVIL E AMBIENTAL
PROGRAMA DE PÓS-GRADUAÇÃO EM GEOTECNIA, ESTRUTURAS E
CONSTRUÇÃO CIVIL

**ESTUDO DAS TÉCNICAS DE TOMOGRAFIA
ULTRASSÔNICA E RADAR DE PENETRAÇÃO COM
CONTRIBUIÇÃO EM METODOLOGIA DE INSPEÇÃO
DE OBRAS DE CONCRETO**

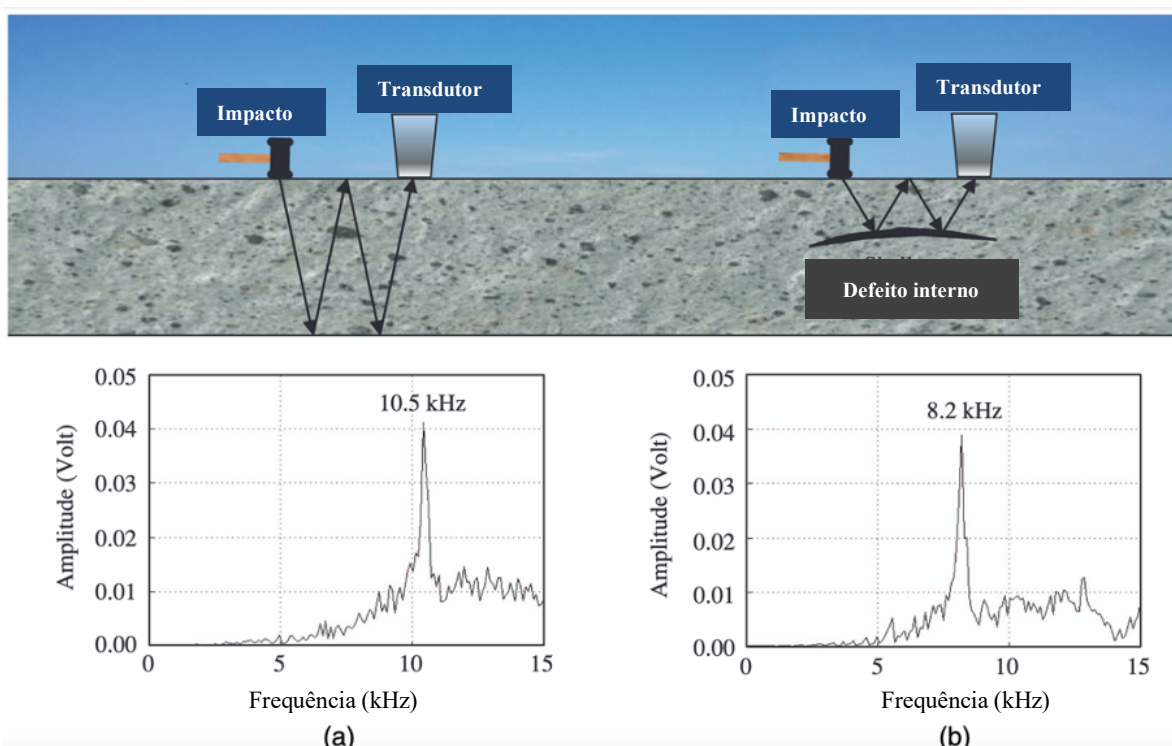
Dentre as aplicações relatadas na literatura para o ensaio de eco de impacto, pode-se citar estudos de efeito escala em corpos de prova e elementos estruturais (HONG; KIM; LEE, 2016), defeitos no interior do concreto (COLEMAN; SCHINDLER; JETZEL, 2021), adesão em interfaces e a detecção de corrosão em armaduras de aço (LIANG; SU, 2001).

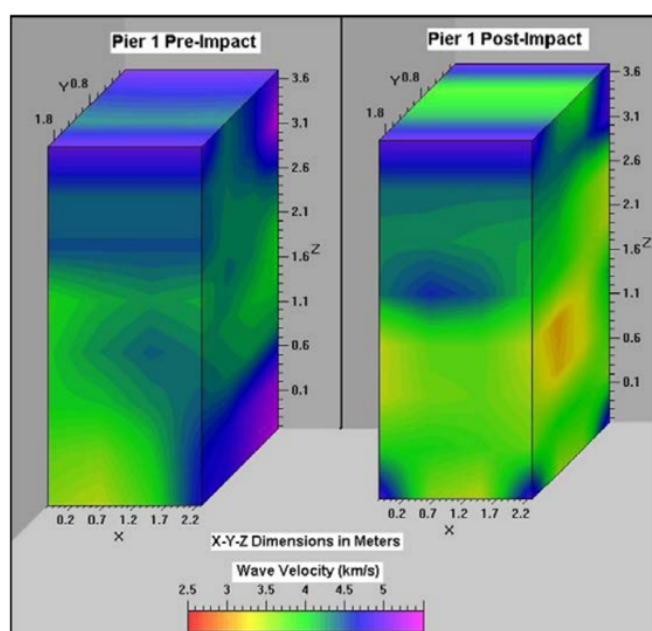
Os resultados da tomografia antes dos impactos mostram velocidades de propagação de onda que indicam concretos de boa qualidade e, além disso, baixas variações de velocidades indicam boa homogeneidade da estrutura (FERRARO *et al.*, 2013). Em contrapartida, as imagens ocasionadas após as colisões sobre os blocos, indicaram a redução das velocidades. Os dados tomográficos obtidos mostram-se em bom acordo com os danos visuais presentes nos blocos de impacto. Ferraro *et al.* (2013) concluíram que o uso da tomografia ultrassônica em elementos estruturais que sofreram danos por cargas de impacto foi viável tecnicamente para avaliação de

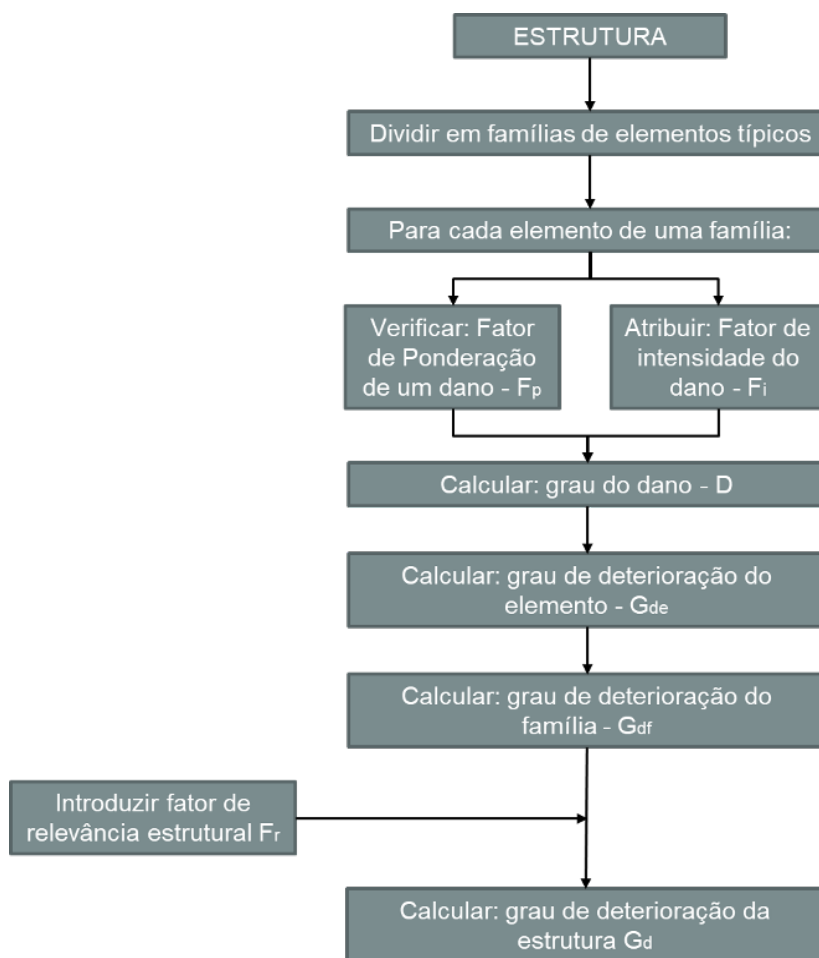
a) Fator de Ponderação do Dano (F_p)

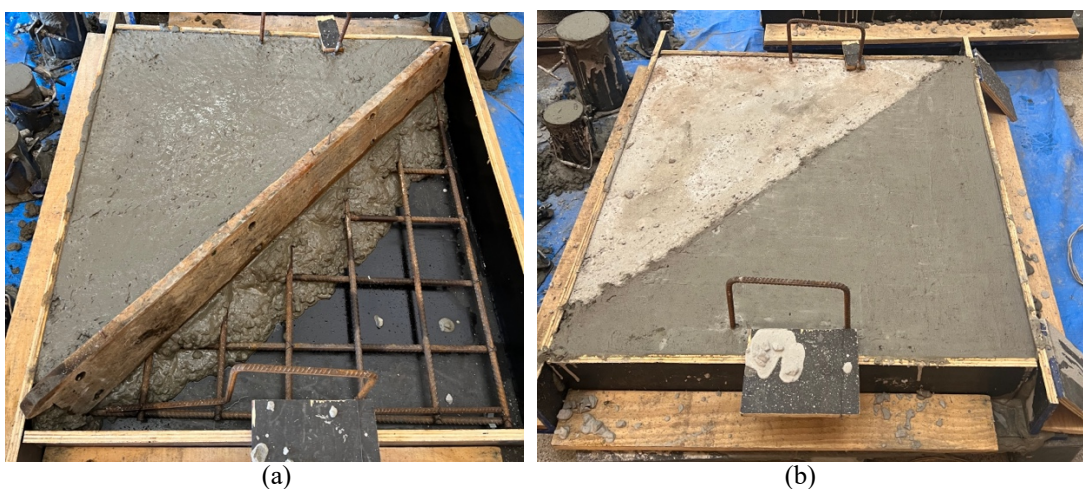
As lajes de concretagem com dimensões 170x60x10 cm (Figura 3.6) foram moldadas em apenas uma camada, com uma única produção. As lajes foram compostas por armaduras com diâmetro de 10 mm, espaçadas a cada 13 cm. A armadura foi dimensionada para suportar a movimentação dos elementos estruturais, assim como para garantir segurança durante a realização dos ensaios de danos por fissuração na laje por flexão a 3 pontos.

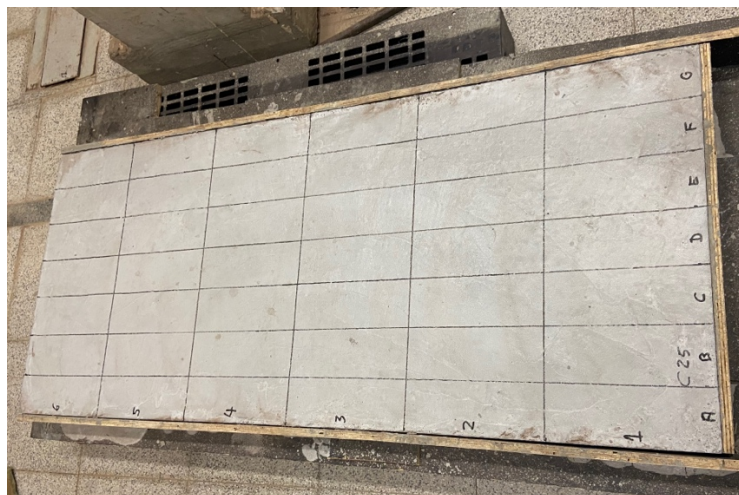
Em cada um desses quadrantes foram realizadas leituras de tomografia ultrassônica antes, durante e depois da aplicação de carga na laje por flexão simples. Os ensaios foram realizados logo após os 28 dias de cura dos concretos (Figura 3.15). O carregamento foi aplicado em passos de carga de tal forma a se obter leituras de tomografia ultrassônica para cada 0,2 mm de abertura de fissura no elemento. As leituras de abertura de fissura foram realizadas com fissurômetro óptico (Figura 3.16-a) e com régua gabarito (Figura 3.16-b). O registro da aplicação das cargas foi feito por meio de célula de carga do tipo S com capacidade de 50 KN acoplada ao sistema de aquisição de dados da Prensa EMIC DL30000.

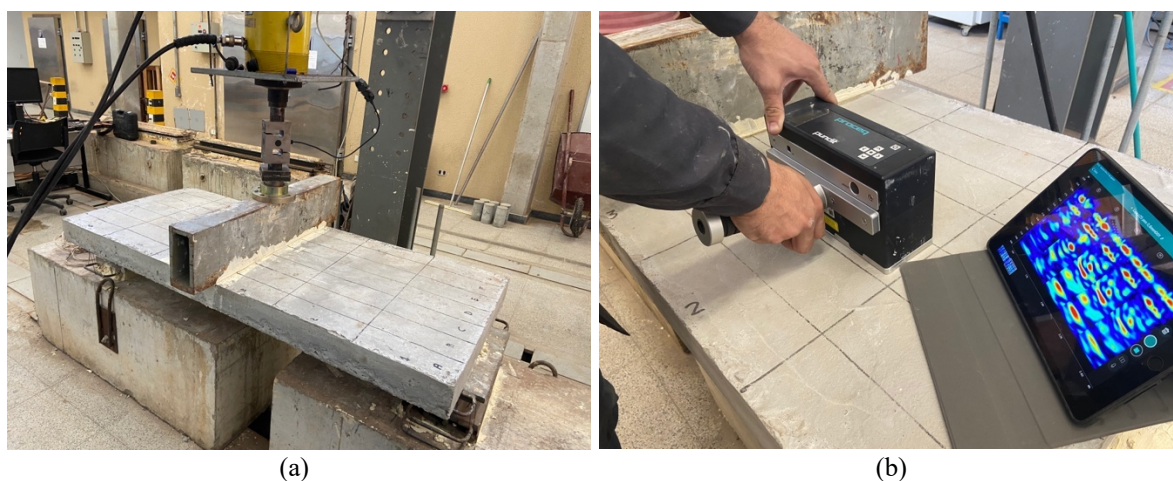
Como critério de parada do ensaio foi considerado o instante em que as lajes se encontravam com fissuras de flexão de aproximadamente 0,8 mm e que não havia nenhum ganho de resistência após movimentação do pistão atuador de carga. A partir disso, considerou-se insegura a condição de realização do ensaio e leitura da abertura das fissuras em função da ruptura brusca eminente do elemento estrutural.

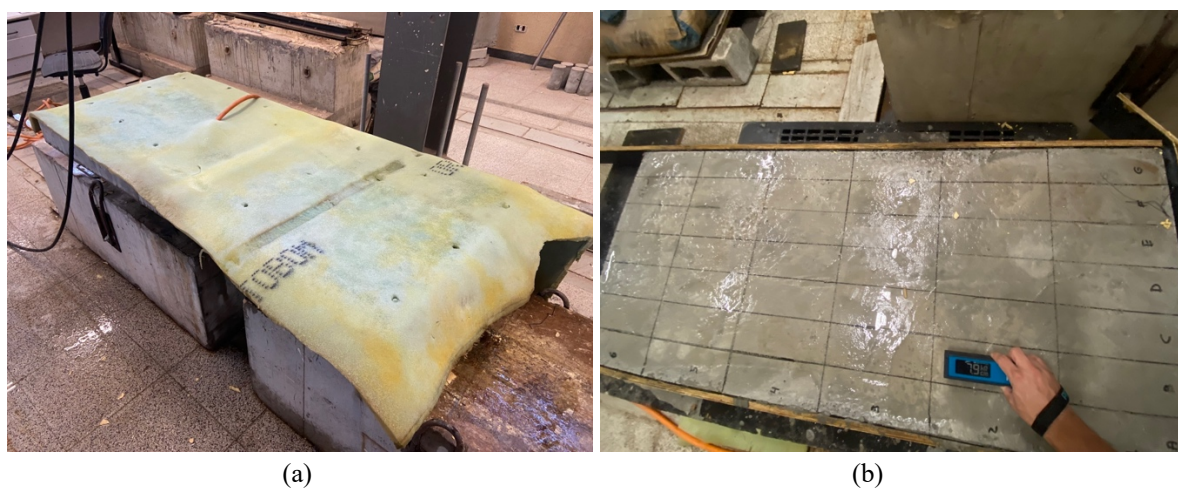
Figura 3.17 – Saturação da laje (a) e realização do ensaio de resistividade elétrica superficial aparente (b)

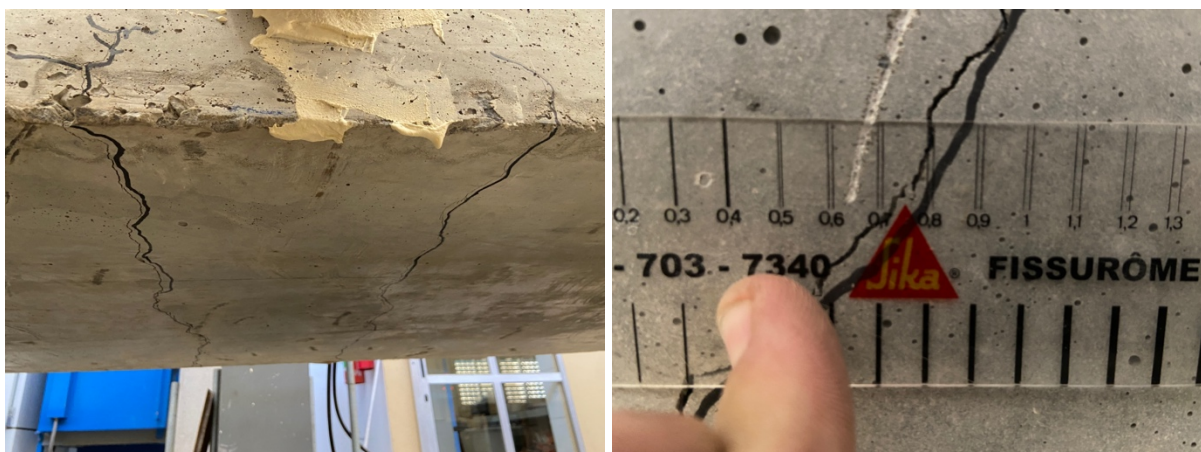
Figura 4.63 - Fissuras de flexão em laje C45.

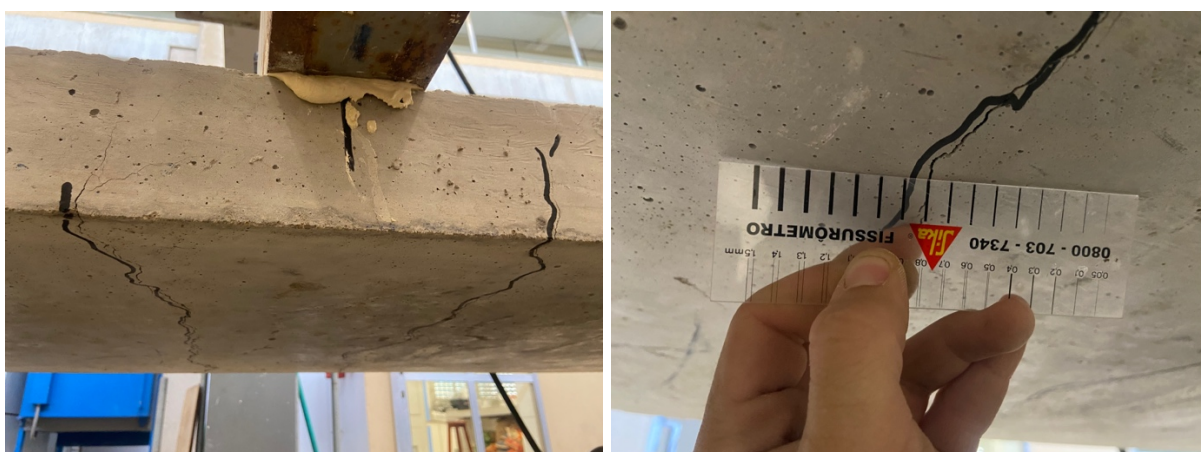
Como resultado, chegou-se a um carregamento máximo de 11,31 KN para a laje C25 e 12,55 KN para a laje C45, nesses instantes foi obtidas fissuras com abertura da ordem de 0,8 mm.

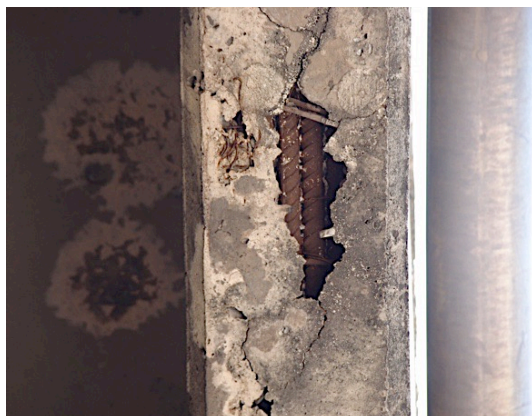
Figura 1: corrosão de armadura ($F_i = 2$)

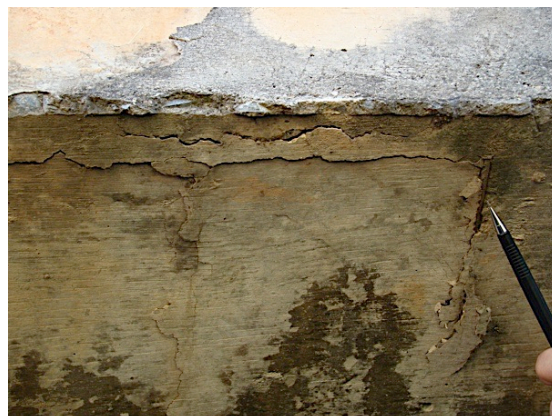
Figura 2: corrosão de armadura ($F_i = 3$)

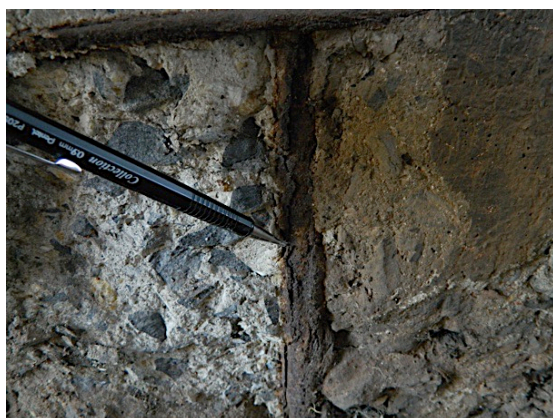
Figura 3: corrosão de armadura ($F_i = 4$)

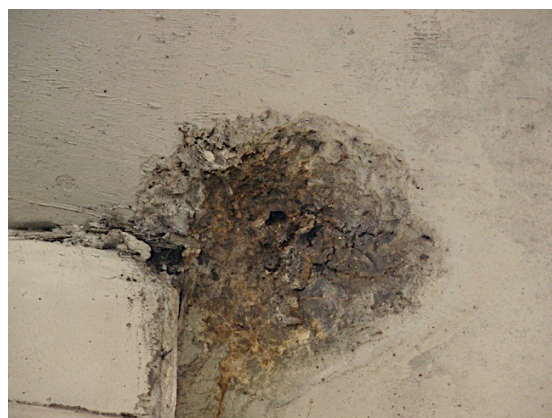
Figura 4: desagregação ($F_i = 2$)
