**PROPOSTA DE MONITORAMENTO DOS**  
**PROCESSOS DO MEIO FÍSICO EM**  
**OBRAS VIÁRIAS**

**PROPOSTA DE MONITORAMENTO DOS  
PROCESSOS DO MEIO FÍSICO EM  
OBRAS VIÁRIAS**

Dissertação apresentada ao Curso de Mestrado em  
Geotecnia e Construção Civil da Universidade  
Federal de Goiás para obtenção do Título de Mestre

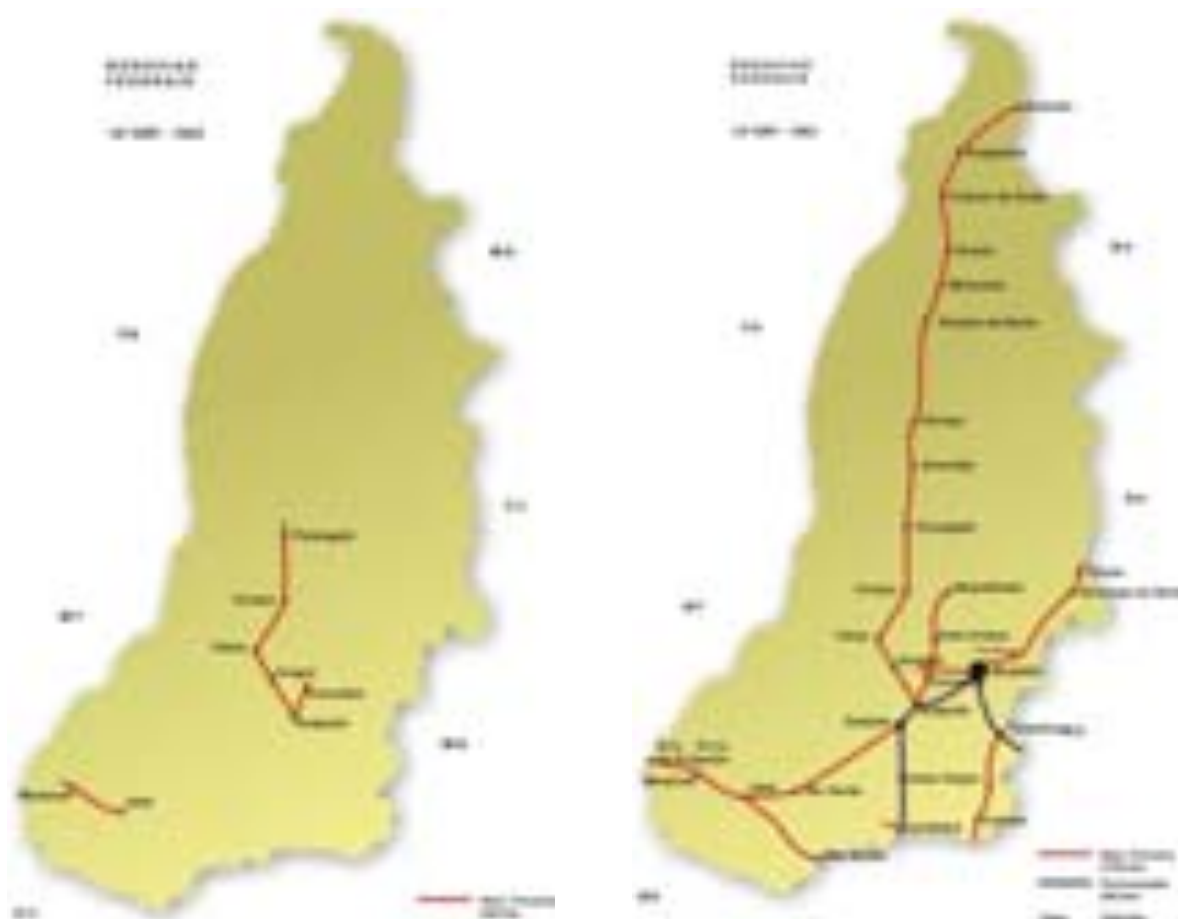
Figura 2.2 – (a) Rodovias Federais no estado no ano de 1953. (b) Evolução da malha rodoviária federal em Goiás de 1953 a 1963. Fonte: modificado de DNER (1984).

Demonstra-se pela Figura 2.2a, a extensão e localização das rodovias federais no estado no ano de 1953, percebendo-se não haver ainda, nenhuma rodovia pavimentada, quando o objetivo era a ligação e integração de regiões notadamente o eixo norte-sul do estado - antes da criação e desmembramento do estado do Tocantins.

A evolução da malha viária federal de 1953 a 1963, no período de 10 (dez) anos é demonstrada pela Figura 2.2b, percebendo-se a pavimentação da rodovia BR-060, de Anápolis Brasília – construída em menos de um ano de obras, e depois de Goiânia à Anápolis.

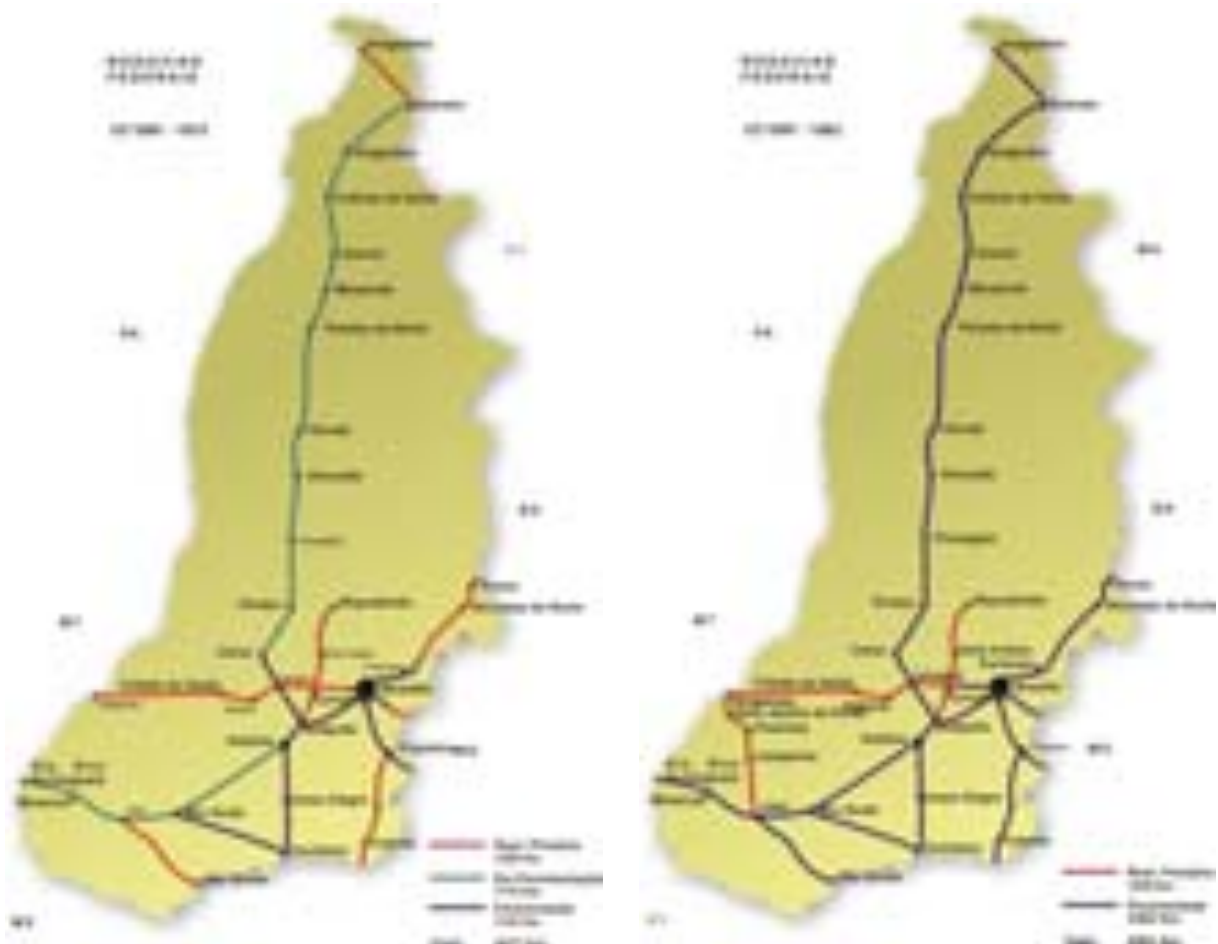
Figura 2.3 – (a) Evolução da malha rodoviária federal em Goiás de 1963 a 1973. (b) O crescimento da malha rodoviária federal no estado, em 10 (dez) anos (de 1973 a 1983). Fonte: modificado de DNER (1984).

Demonstra-se na Figura 2.3a, o crescimento da malha rodoviária federal no estado de 1963 a 1973, tendo como destaque neste período as obras de pavimentação de grande extensão da rodovia BR-153 de Ceres a Estreito, e da rodovia BR-060 e BR-364 de Goiânia a Santa Rita do Araguaia. Tendo sido concluídas nesta década as pavimentações da rodovia BR-040 de Brasília a Cristalina e da rodovia BR-452 de Itumbiara a Rio Verde. Em leito natural destacam-se a implantação das rodovias BR-414 BR-020 e BR-070 ligando até a Cidade de Goiás e divisa com Mato Grosso em Aragarças. Na Figura 2.3b, verifica-se o crescimento da malha rodoviária federal no estado, em 10 (dez) anos (de 1973 a 1983). Tendo como maior

destaque as pavimentações das rodovias: BR-153 em toda sua extensão e das rodovias BR-060, BR-020, BR-050 e BR-364.

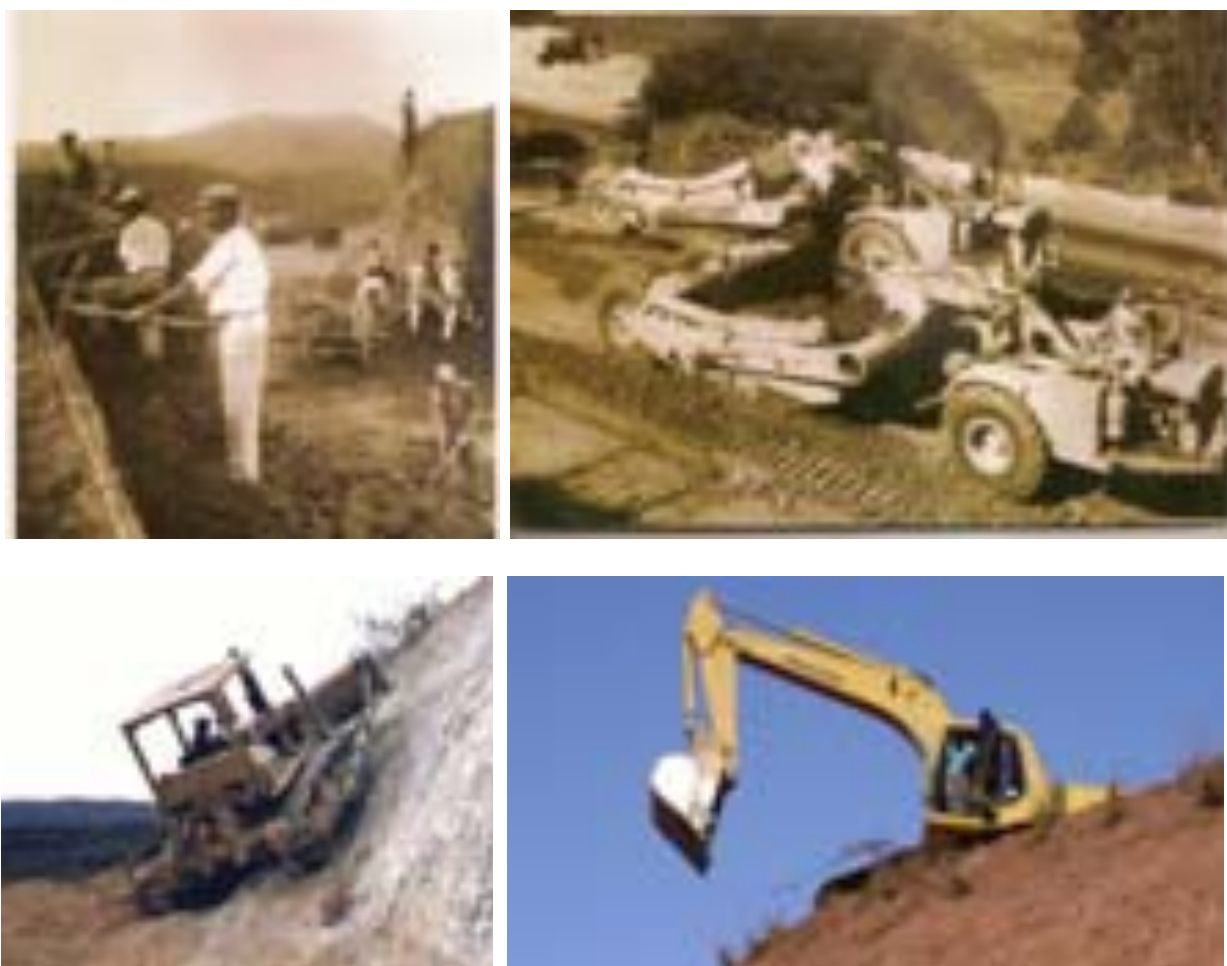
Figura 2.4 – (a) – Execução manual de corte rodoviário. Fonte: ABPV (2006). (b) Execução de terraplanagem utilizando-se motoscrapers. Fonte: ABPV (2006). (c) Execução de emboque de corte usando trator de esteira. (d) Execução de corte utilizando-se escavadeira hidráulica.

varal central, puxado a braço para transportar o material escavado. Na Figura 2.4, demonstra-se com fotos ilustrativas a evolução tecnológica das ferramentas e equipamentos usados para a execução das operações de terraplanagem.

Verifica-se, o rápido desenvolvimento dos equipamentos de terraplenagem, apresentando máquinas cada vez mais eficientes sob o aspecto mecânico, resultando em aumento extraordinário de produtividade.

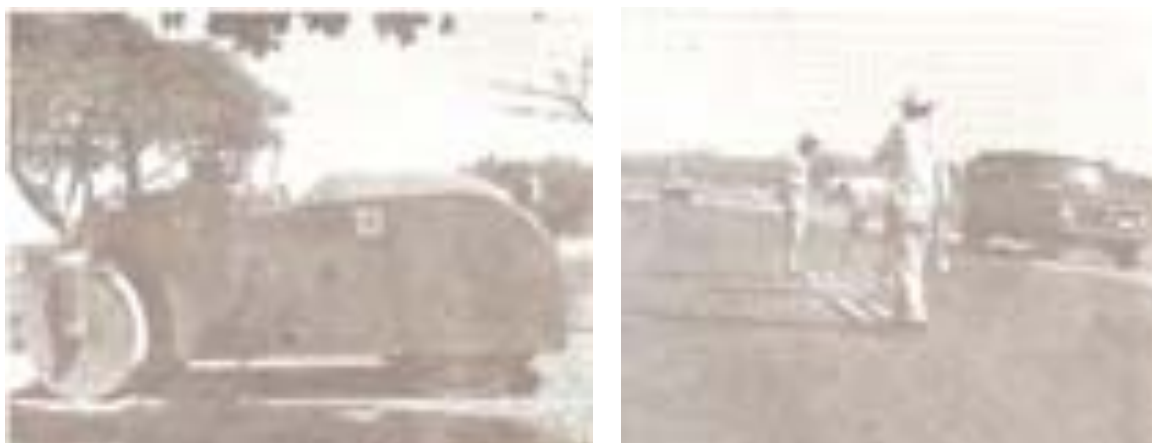
Figura 2.6 – (a) Rolo compactador de solos.

(b) Sinalização horizontal manual

Detalhes do rolo compressor empregado pela Comissão de Estradas de Rodagem de Goiás – CERGO, na década de 40, e de funcionários do Departamento de Estradas de Rodagem – DER-GO (Figura 2.6a), trabalhando na sinalização de uma rodovia pavimentada (Figura 2.6b).

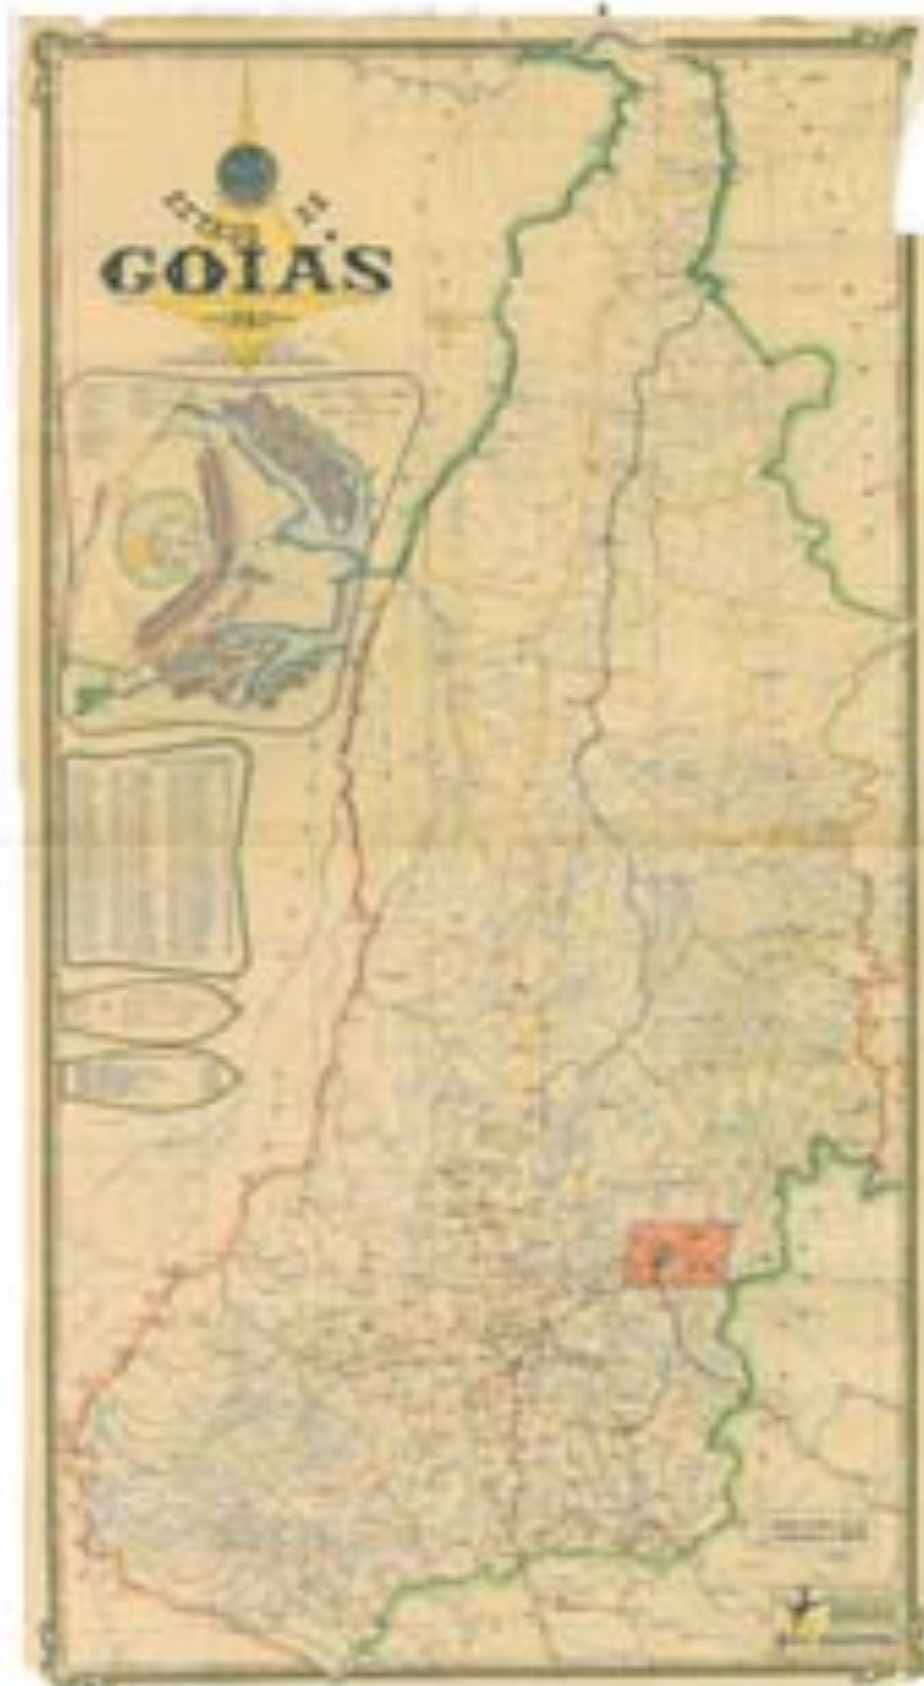
Figura 2.7 – Mapa rodoviário do estado de Goiás de 1960 (DER-GO).

Como ilustração, (após escaneamento) apresenta-se o mapa rodoviário mais antigo do estado encontrado em arquivos da AGETOP (1960), permitindo observar a pequena extensão de rodovias pavimentadas, em contraponto com a grande extensão territorial do estado principalmente antes da divisão dos estados de Goiás e Tocantins Figura 2.7. Basicamente das rodovias federais a BR-060, BR-040 e BR-153.

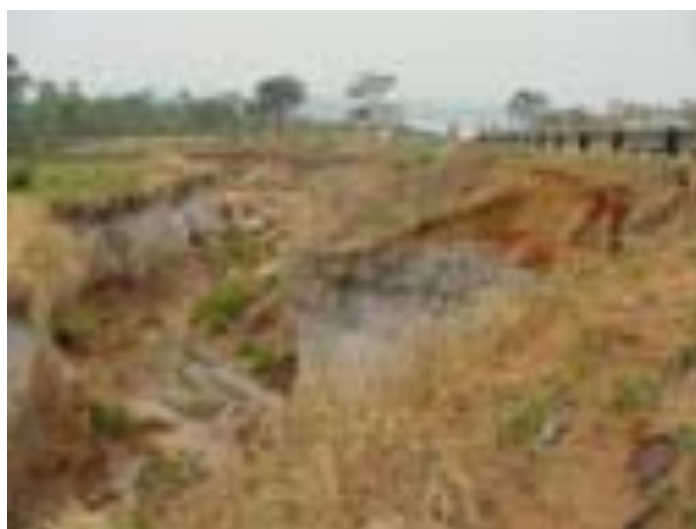
Figura 3.2 – Erosão na rodovia - BR 070/GO, km 3,00 (Águas Lindas-GO). Fonte: foto do autor, 2005.

Com relação às rodovias, observa-se que o processo de assoreamento ocorre também no corpo estradal com a colmatação das drenagens superficiais (calha e meio-fio), provocando obstrução das mesmas e redirecionando a água para a pista.

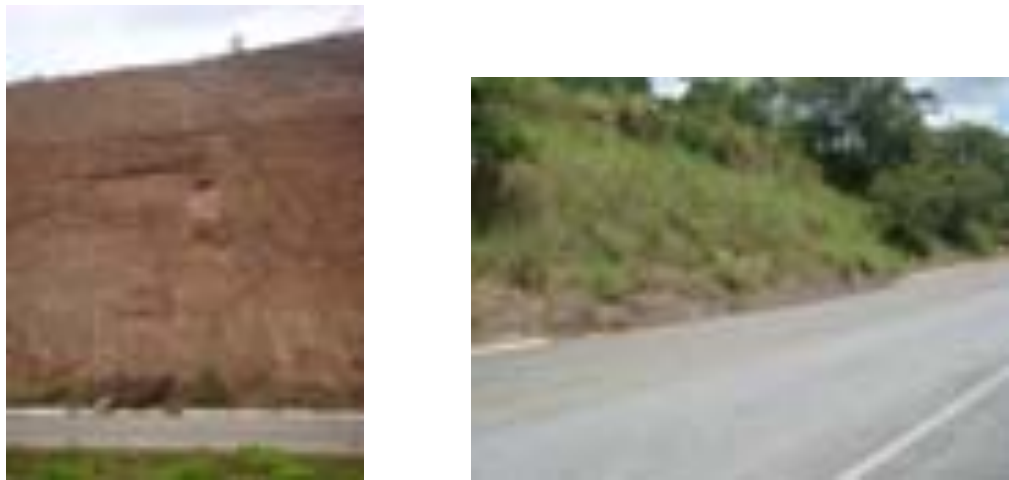
Figura 3.3 (a) – Escorregamento em cunha corte rodovia BR-060/GO, km 13. (b) – Escorregamento translacional ou planar, em corte na rodovia BR-414/GO, Km 11, em 2010.

- **Cunha:** este tipo de escorregamento tem sua ocorrência associada a saprólitos e a maciços, apresentando dois planos de fraqueza. O escorregamento é um movimento envolvendo material sólido (solo e/ou rocha) que ocorre ao longo de uma superfície de cisalhamento. Os escorregamentos em cunha estão associados à existência de duas estruturas planares, desfavoráveis à estabilidade, que condicionam o deslocamento de um prisma ao longo do eixo de intersecção destes planos. Estes processos são mais comuns em taludes de corte ou em encostas que sofreram algum tipo de desconfinamento, natural ou antrópico (Figura 3.3).

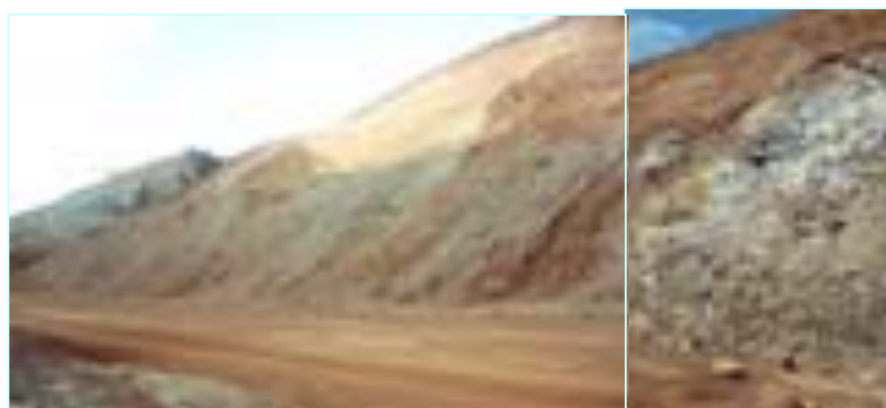
Figura 3.4 – Detalhe do processo de solifluxão em talude da rodovia BR-414/GO, km 09, em 2000.

intemperismo. A massa saturada de água começa a sufluir lentamente como corpo viscoso de extrema plasticidade, movimentando em desordem uma massa de clásticos finos em mistura com material bastante grosseiro. A massa solifluente desloca-se lentamente vertente abaixo em consequência do próprio peso. Na solifluxão é essencial, apenas, a presença de uma camada impermeabilizante, que não permite a infiltração das águas a maiores profundidades, promovendo assim a saturação e a perda de estabilidade da parte superior do regolito (Bigarella, 2003). Nas regiões tropicais e subtropicais do Brasil, a solifluxão não é apenas um movimento próximo à superfície, mas atinge maiores profundidades, uma vez que o manto de intemperismo das regiões mais quentes é geralmente mais espesso (5 a 30 m ou mesmo mais), conforme Figura 3.4, e Figura 3.5.

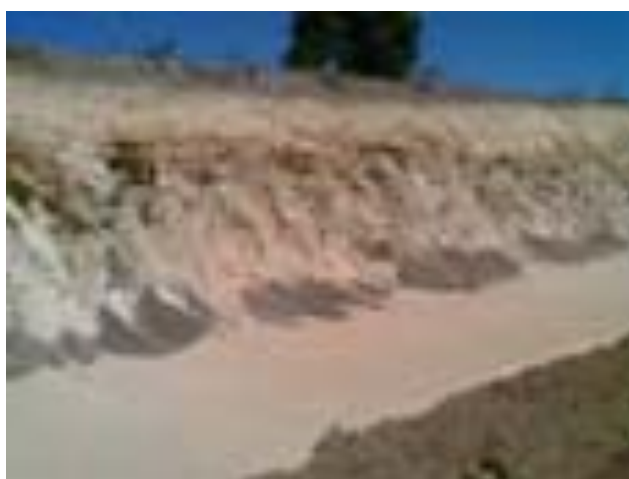
Figura 3.5 – Detalhe do processo de solifluxão em talude da rodovia BR-080/GO, km 42, em 2010.

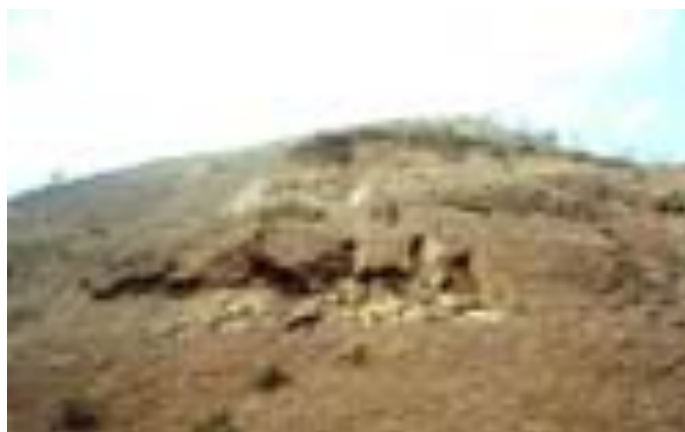
Figura 3.7 – Detalhe de deslocamento rodovia BR-414/GO, km 10, em 2000.

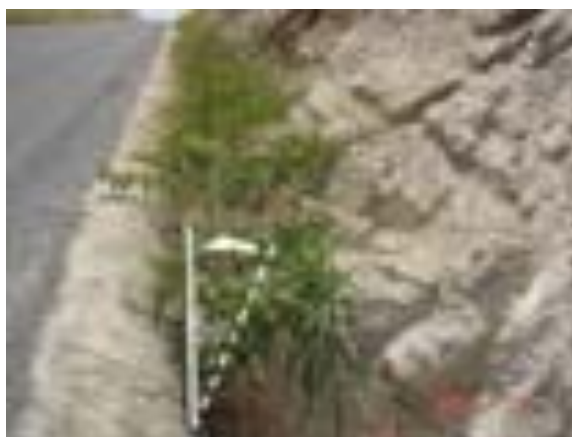
Figura 3.8 – Rastejo do talude de corte evidenciado pelo deslocamento da face interna da calha triangular, rodovia GO-309, km 32, em 2005.

Segundo Penteado (1983), o rastejamento ou creep é um movimento lento, de alguns centímetros por ano. Afeta apenas a porção superficial. O manto todo se movimenta e desce, sem intervenção da água, apenas sob efeito da componente de gravidade. A velocidade do processo diminui em profundidade, chegando a zero, alguns centímetros ou decímetros abaixo da superfície. O reflexo do rastejamento pode ser observado na curvatura das árvores, postes inclinados, pequenos terraços ao longo das encostas, no caso em particular, objeto desta pesquisa o rastejo evidenciou-se pelo deslocamento do maciço do talude de corte, empurrando a face interna da calha triangular (Figura 3.8).

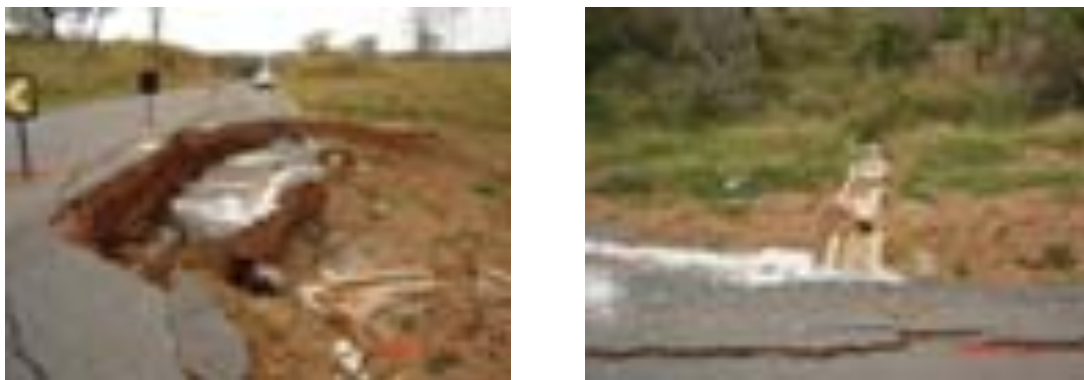
Figura 3.9 – Detalhe de recalque em talude de aterro, rodovia GO-309, em 2005..

das porções superficiais do solo, em consequência da desestruturação com recalques bruscos de sua estrutura sob saturação, com ou sem aumento das cargas aplicadas. Os solos colapsíveis apresentam, geralmente, alto índice de vazios, baixo grau de saturação natural e estrutura sustentada por cimentação ou tensão capilar intergrãos, capaz de aumentar a resistência do solo. Em condições naturais, não estão sujeitos à saturação, por isso, para se saturarem é preciso incrementar o fornecimento de água ao solo (NAKAZAWA *et al.*, 1994).

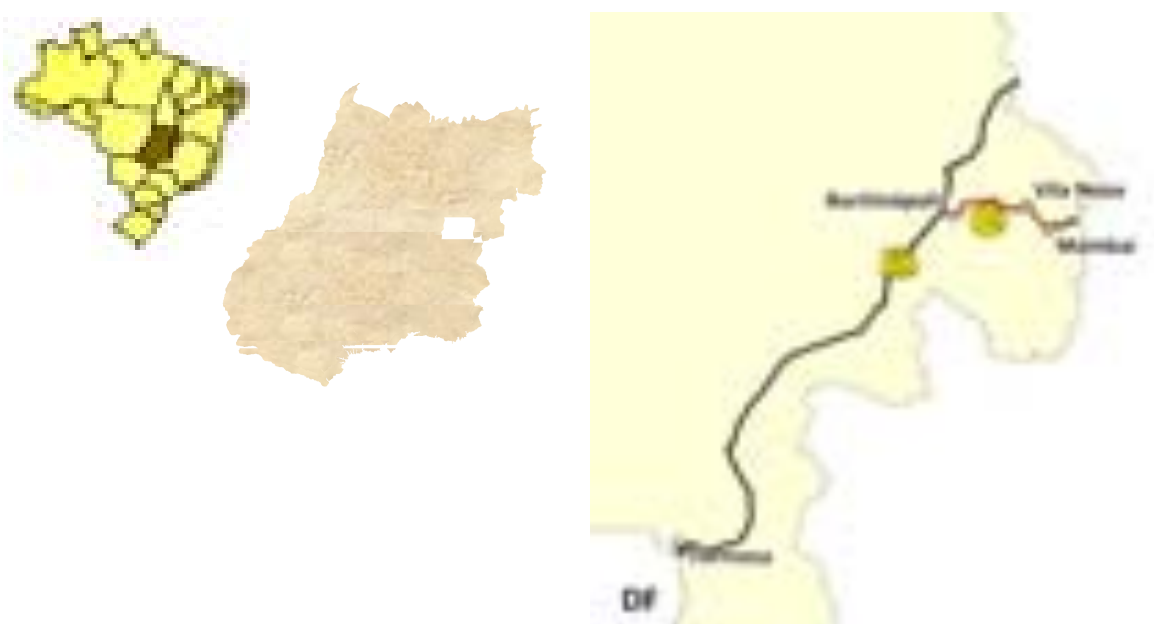
Figura 5.6 – Mapa de localização da área na GO-236.

Área de Proteção Ambiental (APA) devido às nascentes do rio Vermelho, Mambai está a 308 km de Brasília e 503 km de Goiânia. O rio Vermelho, que desemboca mais ao norte no rio Paranã, principal afluente do rio Tocantins, a nordeste do estado como se verifica no mapa

apresentado de localização da área, Figura 5.6. A região abriga a Área de Proteção Ambiental das Nascentes do Rio Vermelho (APA NRV), Gerenciada pelo IBAMA-GO. Esta área foi criada em setembro de 2001 com os objetivos de proteger os atributos naturais, a diversidade biológica, os recursos hídricos e o patrimônio espeleológico. Segundo o IBAMA – GO, a APA NRV tem como meta assegurar o caráter sustentável da ação antrópica na região. A APA abriga um dos mais expressivos patrimônios cársticos e muitos rios subterrâneos, formados de diversas cavernas, fato que configura elevado potencial para a prática de ecoturismo nesta área.

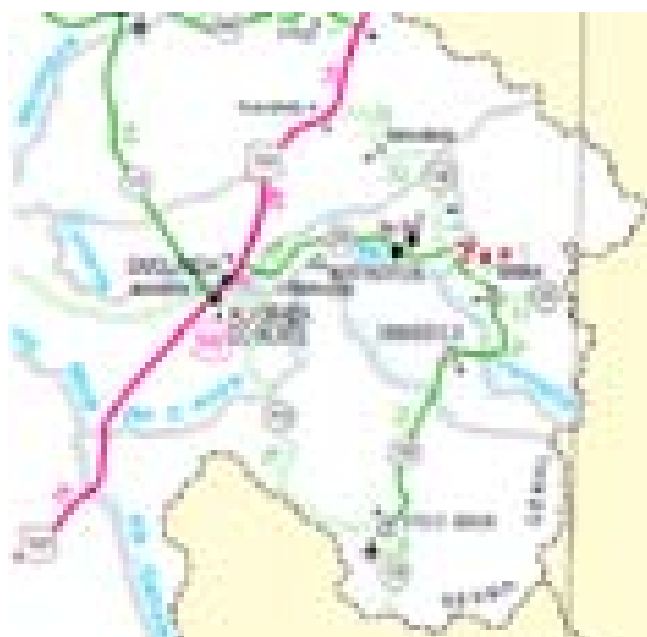
Figura 5.8– Inserção dos pontos no mapa rodoviário do estado

Quanto às pesquisas realizadas na GO-236 a informação do Sr. José Augusto de Oliveira Motta – Chefe da Divisão de Gestão e Proteção Ambiental da Superintendência Regional do IBAMA em Goiânia é de que a rodovia deveria passar sobre duas cavernas, a “Lapa Córrego das Dores”, com extensão de 1700 m e a “Caverna da Tarimba”, com extensão de 7500 m. As coordenadas geográficas, fornecidas por ele, das bocas 1 e 2 da caverna “Lapa do Penhasco (à montante e jusante da rodovia GO-236 – próximo a Buritinópolis),” e as coordenadas da “Caverna da Tarimba” (pontos: A,B,C e D), foram inseridas no mapa rodoviário do estado de Goiás, em detalhe conforme Figura 5.8.

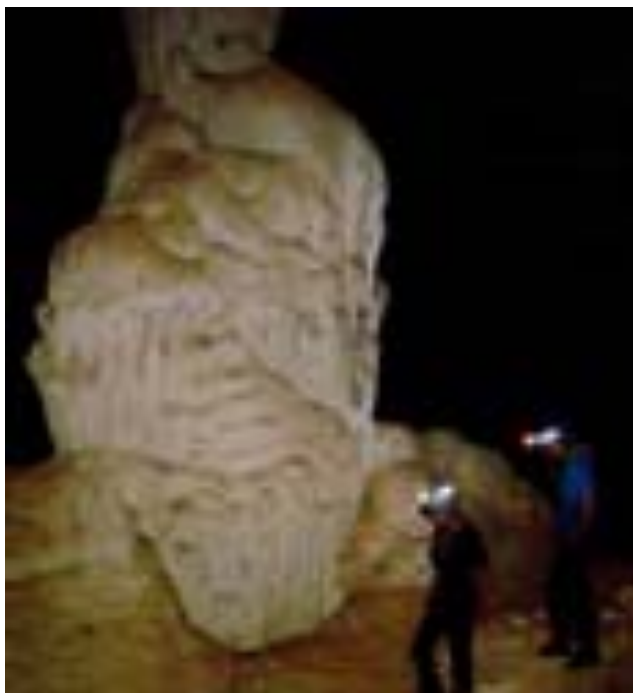
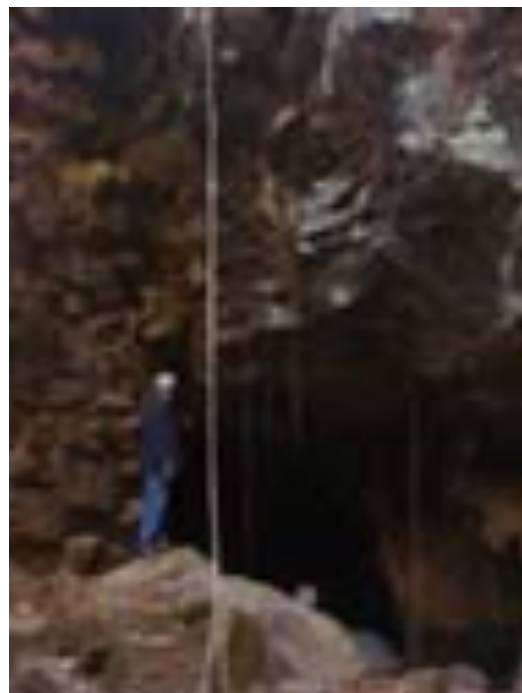
Figura 5.9 – (a): Coluna na Lapa do Córrego das Dores:

(b) Entrada da Lapa do Córrego das Dores

Assim a pretensão era a investigação em dois pontos: o primeiro o ponto que corresponde à caverna “Lapa Córrego das Dores” que corta a rodovia entre Burutinópolis e o povoado de Vila Nova no quilometro 31, Figura 5.9; o segundo ponto, no povoado de Vila Nova, no aterro da rodovia sobre a “Ponte de Terra”, km 38, local em que, segundo os executores da obra de pavimentação existia uma caverna sob o aterro da rodovia.

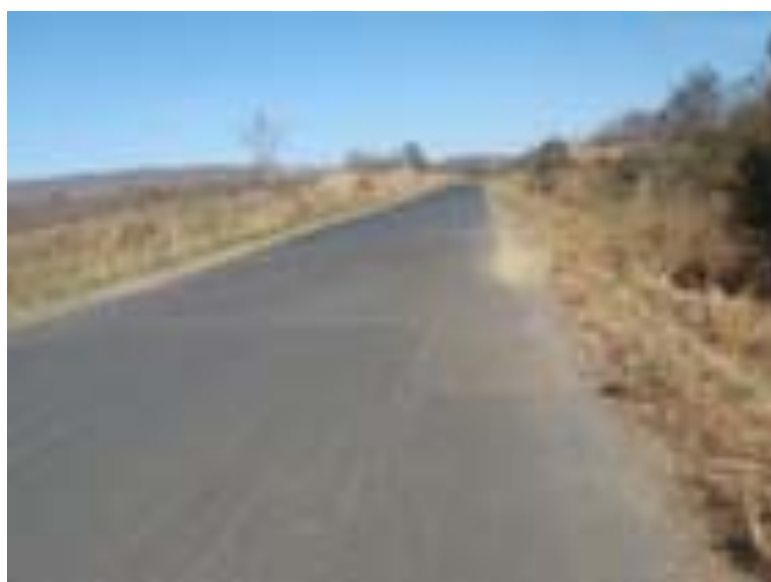
Figura 5.10 – Detalhe do aterro escolhido para execução do ensaio.

O aterro possui uma altura aproximada de 3,5 m, existe uma obra de arte corrente para a transposição de águas pluviais, constituído por um bueiro duplo tubular de concreto, a superfície superior do aterro apresenta um processo de abatimento gerando grande desconforto aos motoristas que transitam pelo local, com sinais de correção com acréscimo de capa asfáltica para melhorar as condições, como se verifica pela Figura 5.10.

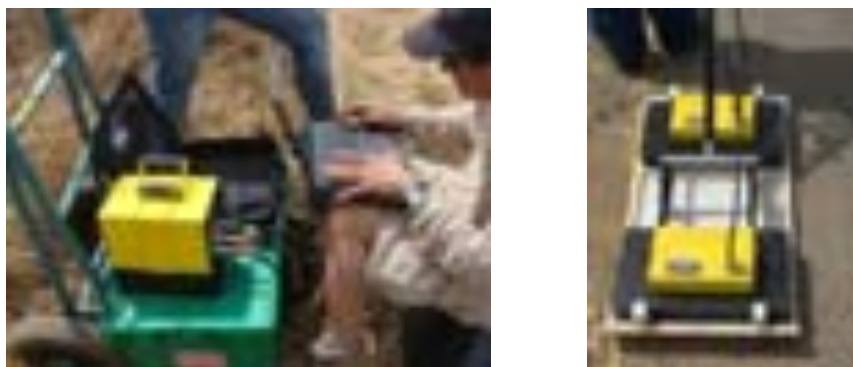
Figura 5.11 – Detalhes dos equipamentos utilizados.

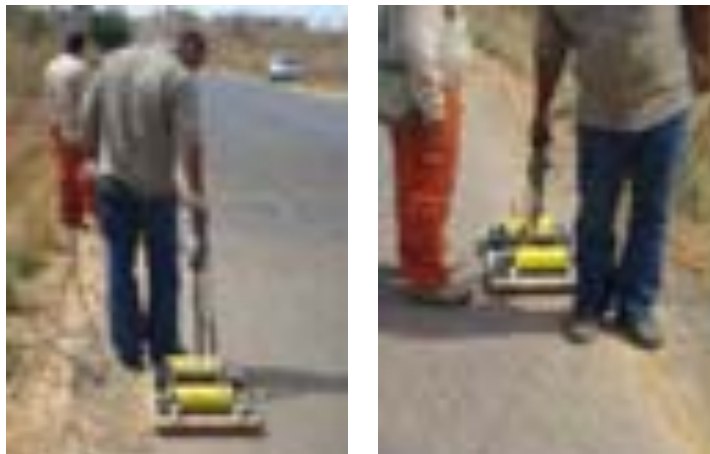
Figura 5.12 – Detalhe da execução do ensaio.

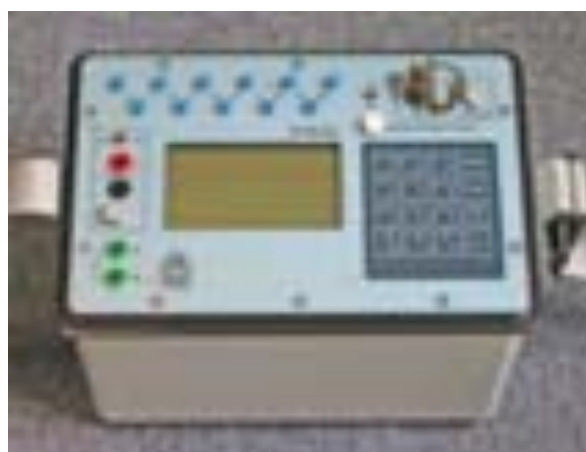
Figura 5.14 – (a) Arranjo dipolo-dipolo usado na perfilagem. (b) Unidade de comutação.

A seguir demonstra-se com o equipamento a configuração multi-eletródica projetada para este tipo de perfilagem como pode ser visto na Figura 5.14. O eletrorresistivímetro empregado foi o SYSCAL Pro da Iris Instruments, França, com 48 eletrodos (estacas de aço inox) interligados a uma unidade de comutação automática.

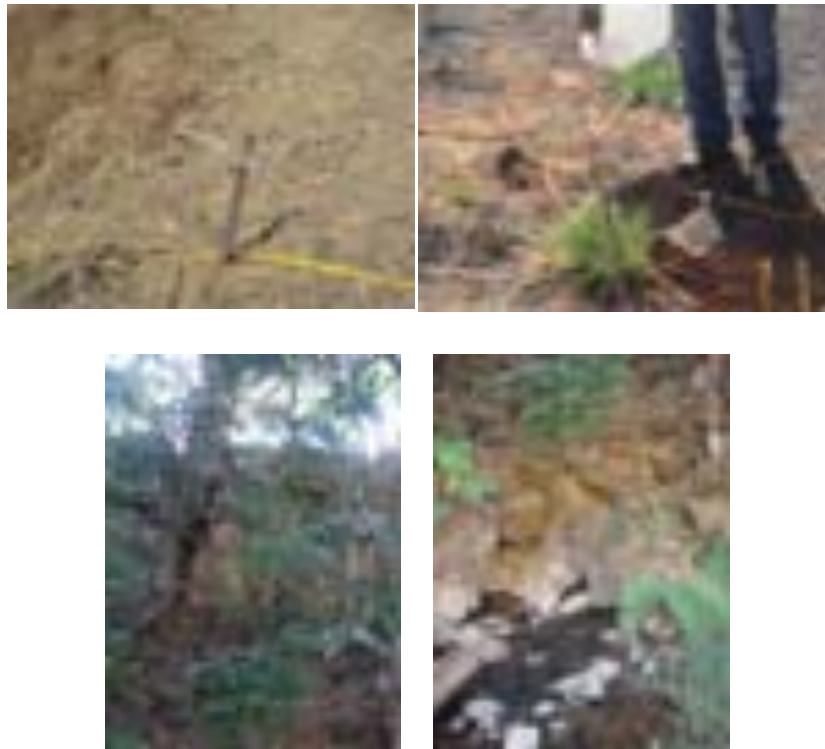
Figura 5.16 – (a) Detalhe espaçamento entre eletrodos. (b) Procedimento de molhagem para diminuir a resistência de contato. (c) Detalhe do corpo do maciço. (d) Surgência no pé do aterro da rodovia.

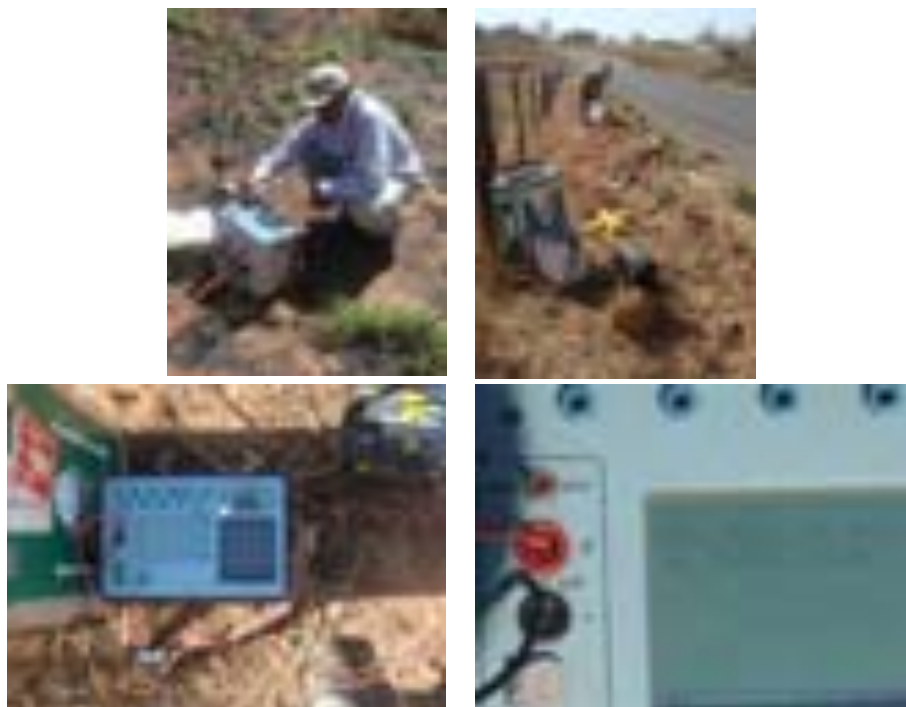
Figura 5.17 – (a) Verificação dos dados do ensaio. (b) Vista do procedimento de molhagem dos eletrodos. (c) Vista do equipamento. (d) Detalhe do ensaio.

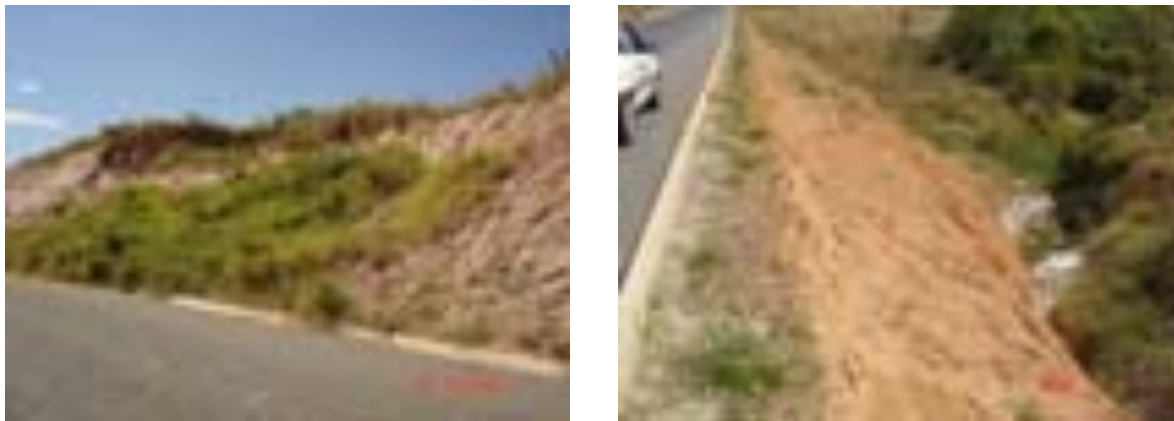
Figura 6.2 – Deslizamentos em taludes de corte e aterro.

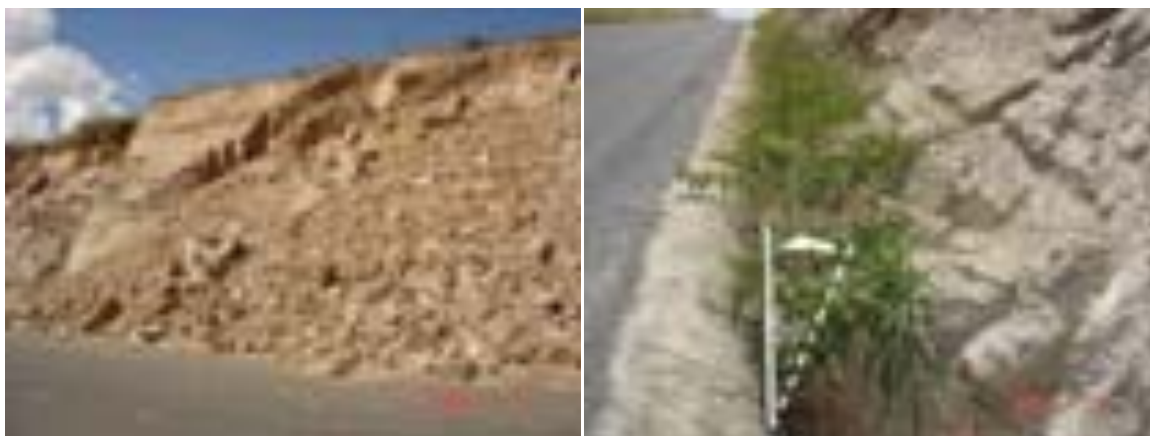
Figura 6.3 – Processo de queda de blocos, e processo de rastejo em talude de corte

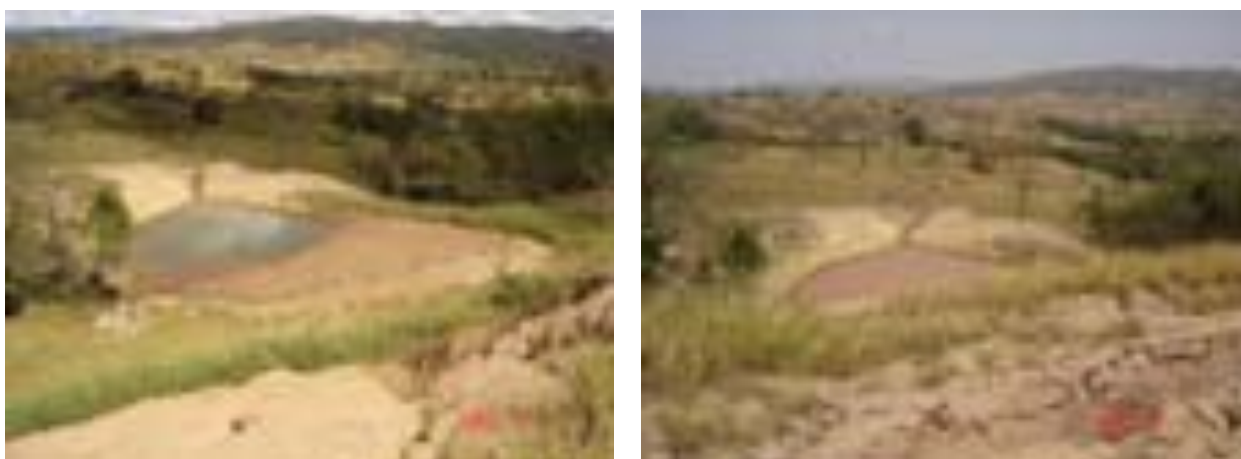
Figura 6.5 – Assoreamento provocado por bota-fora em área de dessedentação.

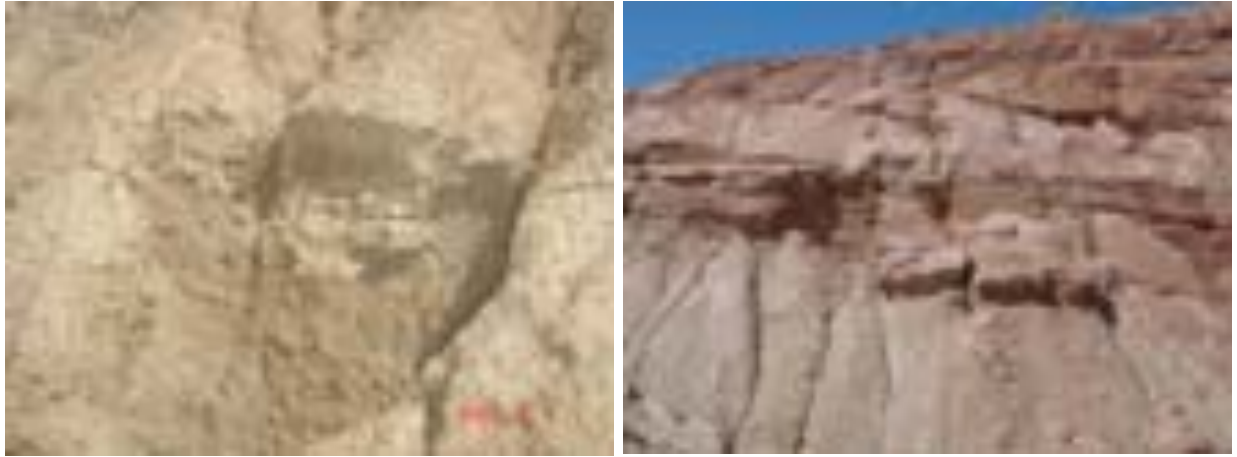
Figura 6.6 – Processo de empastilhamento em talude de corte.

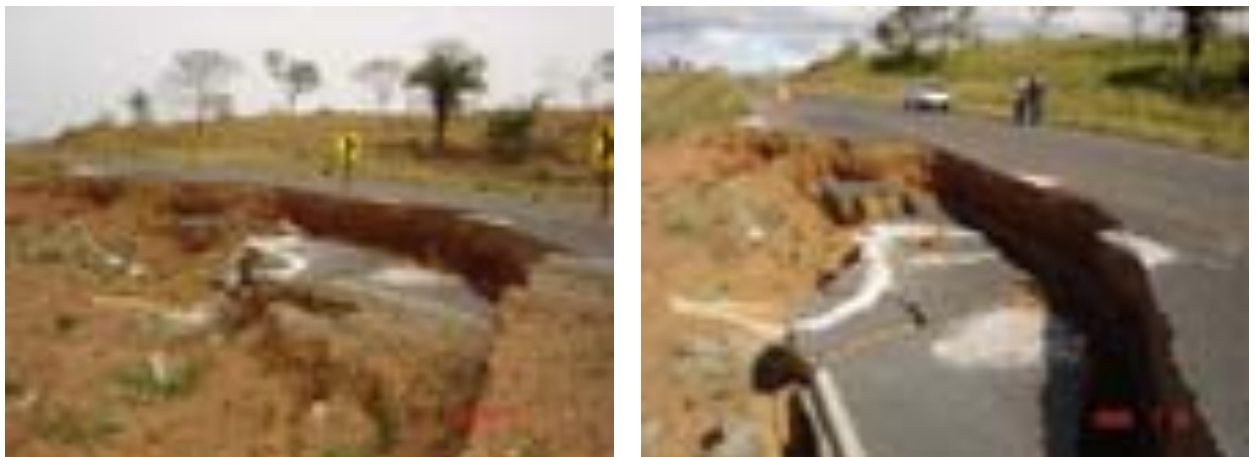
Figura 6.7 – Recalque em talude de aterro.

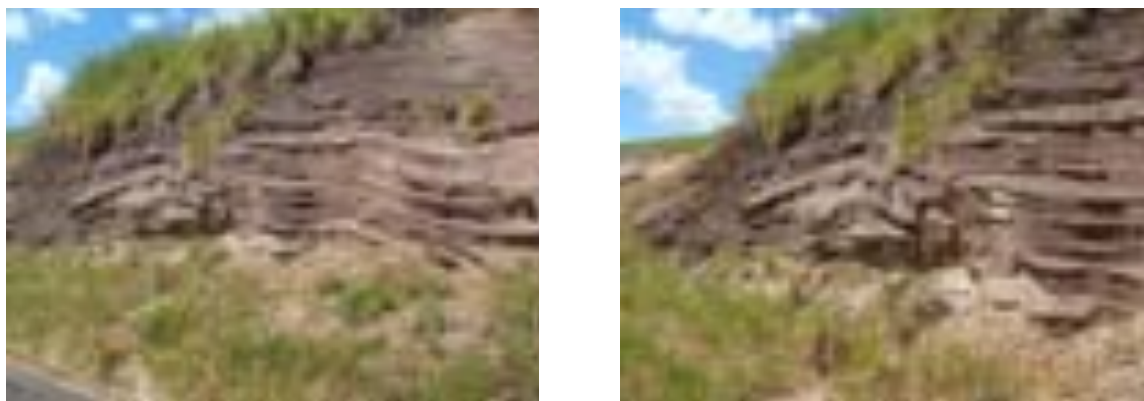
Figura 6.8 – Detalhes do processo de dobramento.

Tendo por base as informações descritas na caracterização da área em que se insere a rodovia GO-309, pode-se observar que todos os pontos observados encontram-se conforme reportados no mapa Geomorfológico, em Grupo de Estrutura Dobrada - Hogbacks com dissecação muito forte, o “enrugamento”, ou dobras do relevo tipo Anticlinal com os flancos abrindo-se para baixo, e o eixo da dobra em cima, onde as ondulações são convexas para o céu, e as camadas com mergulhos  $> 30^\circ$ , podendo ser observado no ponto 36 da ficha 15 (Figura 6.8).

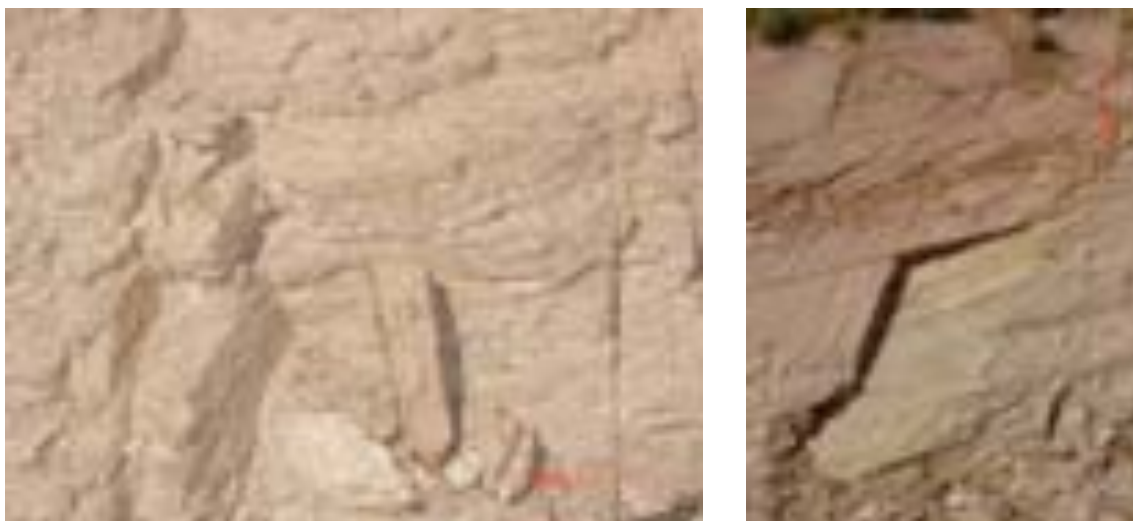
Figura 6.9 - Detalhes dos processos de deslizamentos ao longo das xistosidades, foto 2005.

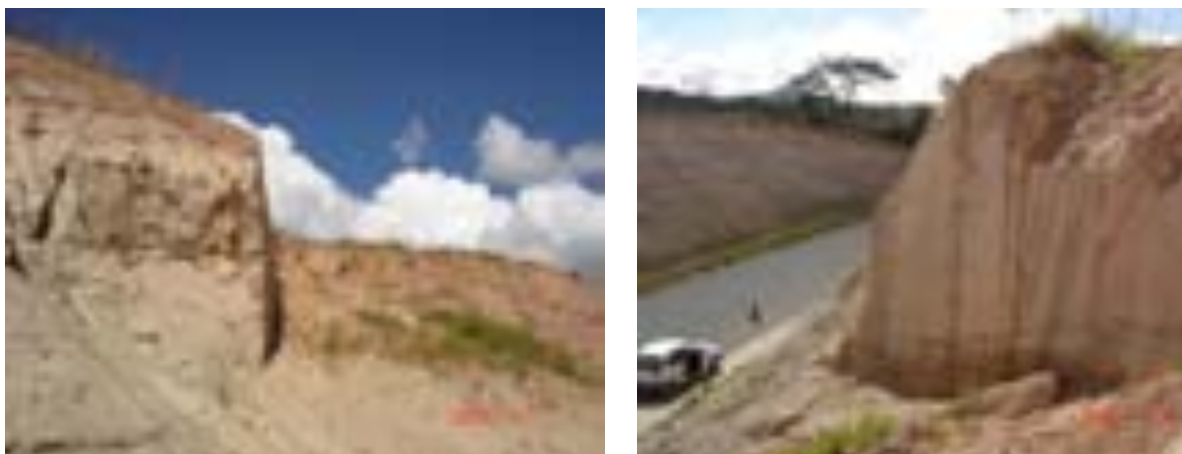
Figura 6.10 – Detalhes dos processos de deslizamentos ao longo das xistosidades e dos planos de falhamento/fraturamento, foto 2005.

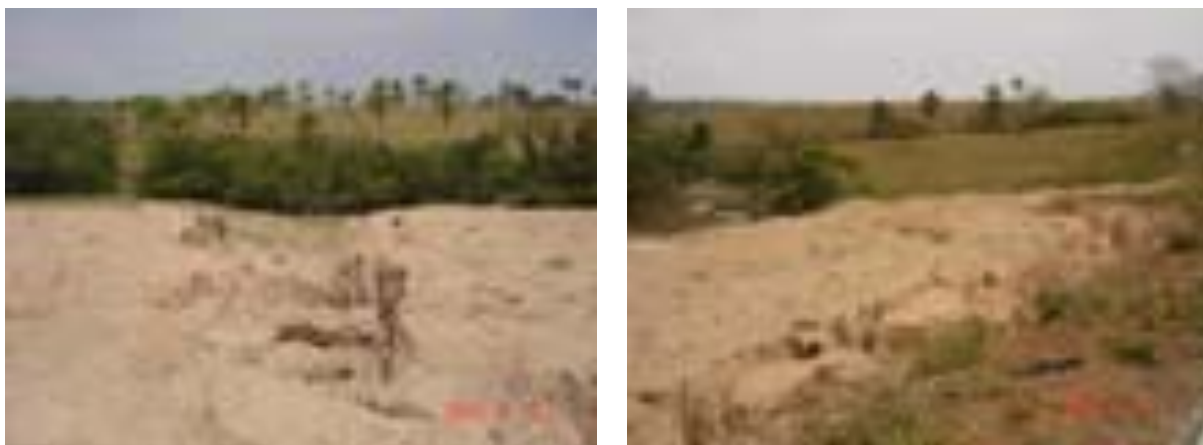
Figura 6.11– Disposição inadequada de bota-fora, causando assoreamento de drenagem natural, foto 2005.

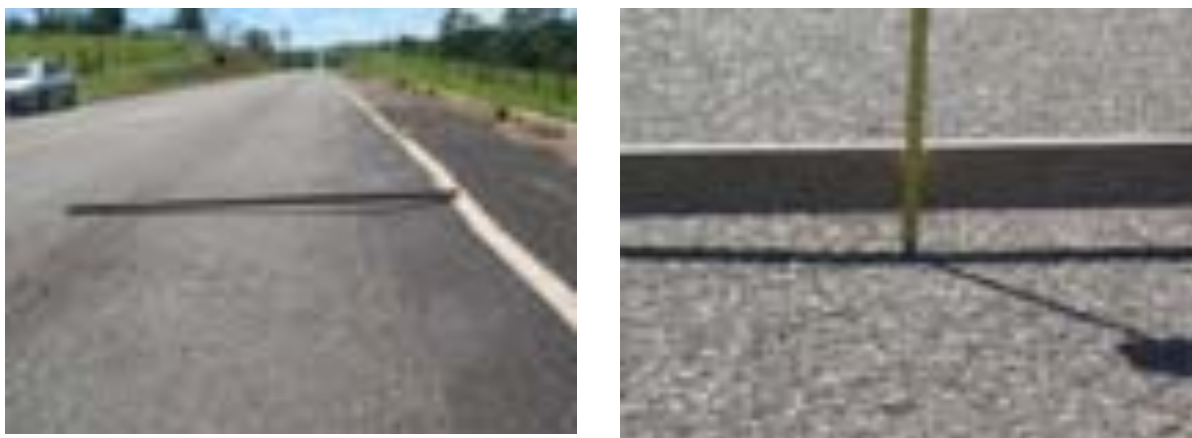
Figura 6.12 – Abatimento de aterro km 12 – lado esquerdo, foto 2010.

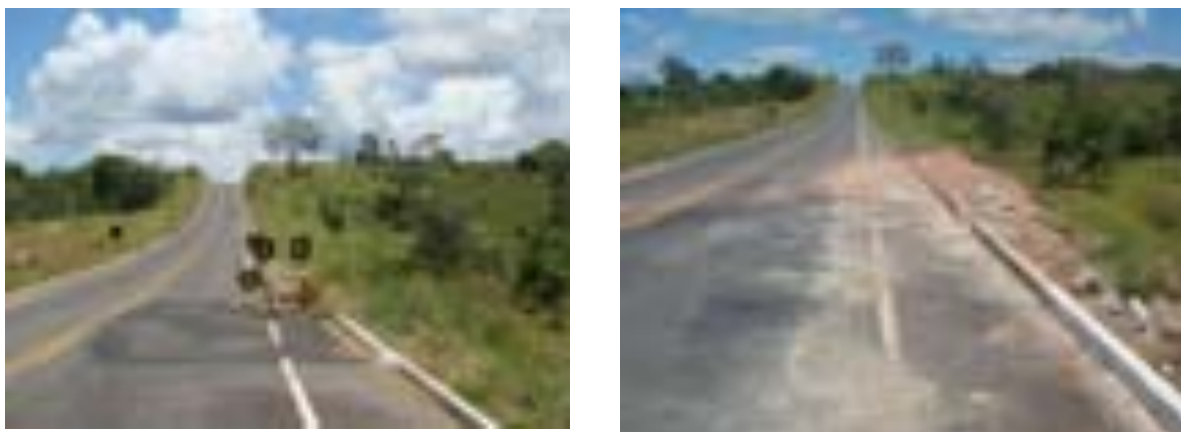
Figura 6.13 – Reconstrução de segmento – km 34- lado esquerdo (foto 1 – março, foto 2 – abril/2010).

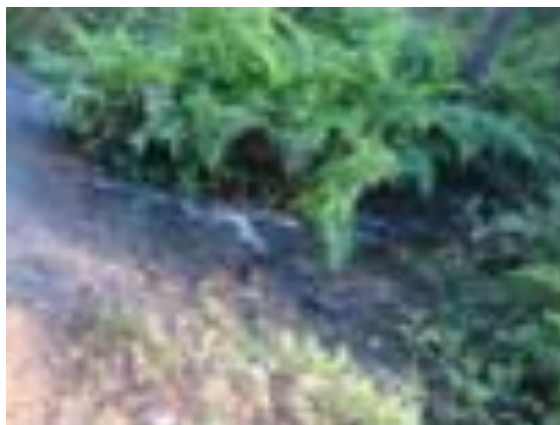
Figura 6.18 – Detalhe da grande vazão propiciada pela surgência

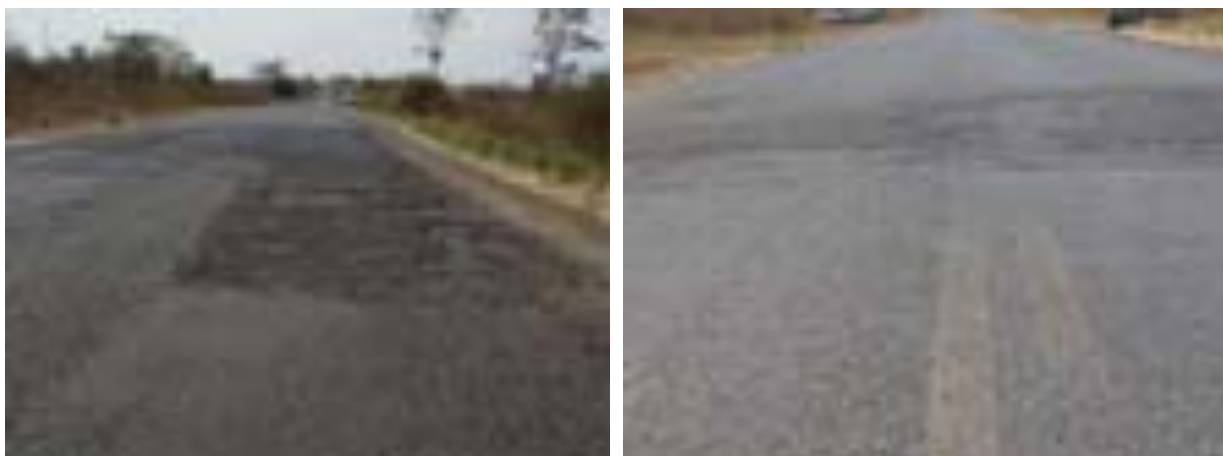
Figura 6.19 – Vista do aterro a ser investigado, foto 2010.

Quanto à estrutura do bueiro, encontra-se posicionado a aproximadamente 3 metros do leito da rodovia, conforme Figura 6.19, onde se demonstra a situação do aterro e estado de degradação do pavimento da rodovia neste ponto.
