**UNIVERSIDADE FEDERAL DE GOIÁS**  
**ESCOLA DE ENGENHARIA CIVIL**  
**CURSO DE MESTRADO EM ENGENHARIA CIVIL**

**AVALIAÇÃO DA EFICIÊNCIA DO USO DE CONECTORES DE CISALHAMENTO  
NO REFORÇO DE VIGAS DE CONCRETO ARMADO PELA FACE COMPRIMIDA**

Trabalho apresentado ao curso de Mestrado em Engenharia Civil da Escola de Engenharia Civil da Universidade Federal de Goiás, como parte dos requisitos para obtenção do título de Mestre em Engenharia Civil.

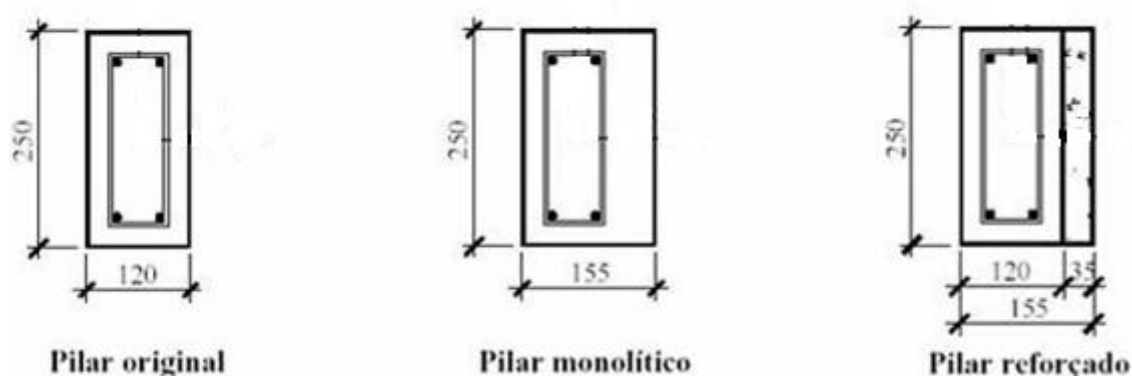
**Figura 2.12 – Características das seções transversais dos pilares ensaiados por Nascimento (2009), dimensões em mm**

O pilar P1, original de referência, com seção transversal de 120 x 250 mm (Figura 2.10), representa a peça original em concreto convencional sem nenhum tipo de reforço. O pilar P2, denominado monolítico de referência, representa o limite superior de resistência e modo de ruptura que um pilar reforçado, com as mesmas características, deveria alcançar. A Figura 2.12 apresenta as seções transversais dos pilares ensaiados por Nascimento (2009).

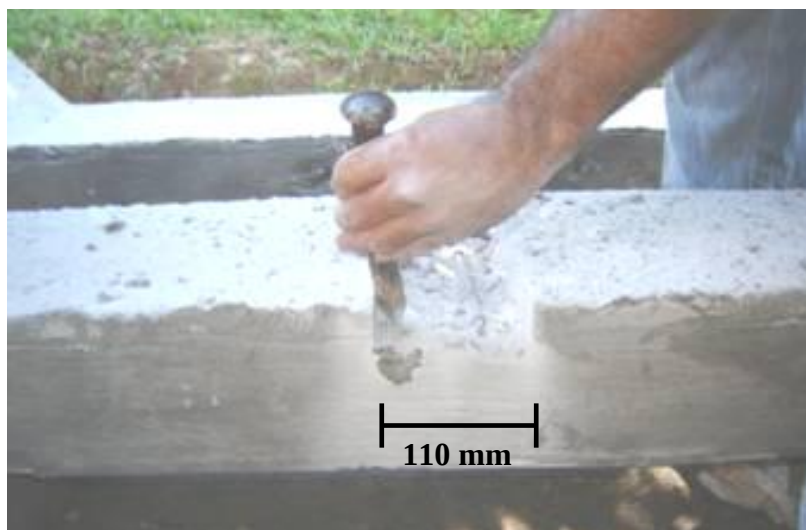
**Figura 2.14 – Processo de execução dos sulcos para colocação dos conectores**

Após o procedimento de escarificação, os sulcos para colocação dos conectores foram abertos. As Figuras 2.14 e 2.15 mostram respectivamente, o procedimento de abertura dos sulcos e os conectores já posicionados e amarrados aos estribos para serem concretados.

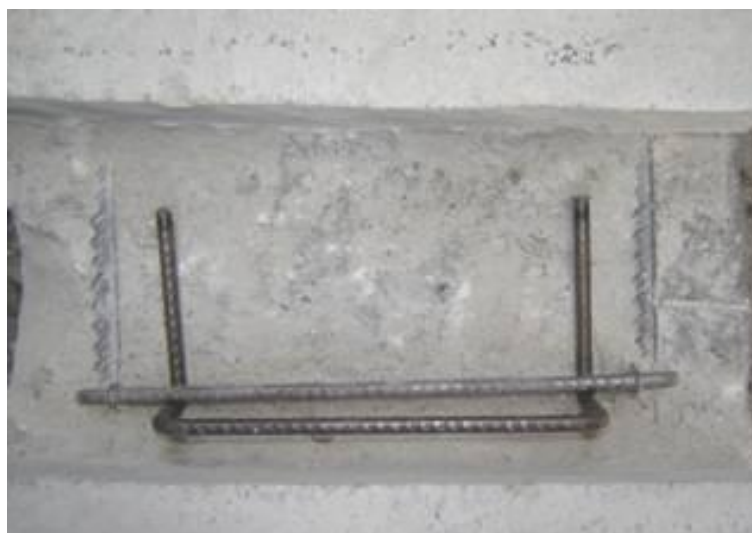
**Figura 2.15 – Colocação dos conectores do reforço**

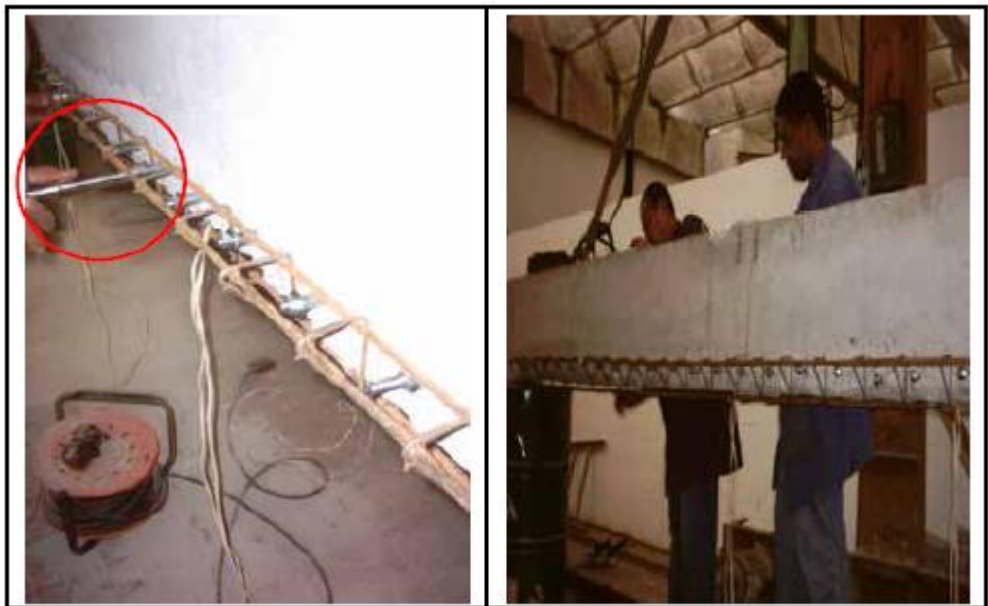
Figura 2.24 – Operação de fixação dos conectores de cisalhamento nas vigas de Santos (2006)

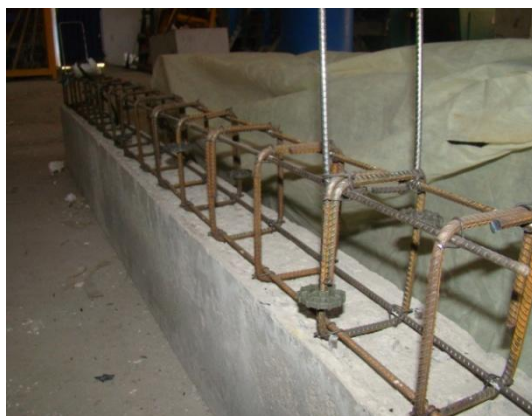
**Figura 3.5 – Posicionamento da armadura de confinamento**

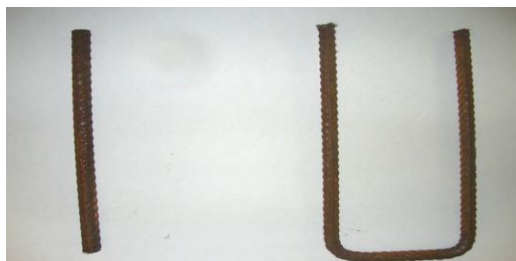
**Figura 3.6 – Conectores tipo ‘I’ e ‘U’**

Os conectores tipo “I” e “U” formam formados por uma barra nervurada em formato de “I” e “U” invertido, respectivamente. O conector tipo “AF” é um parafuso do tipo “parabolt” de expansão mecânica e diâmetro 8.0 mm, do mesmo tipo usado por Sahb (2008) e Risso (2008).

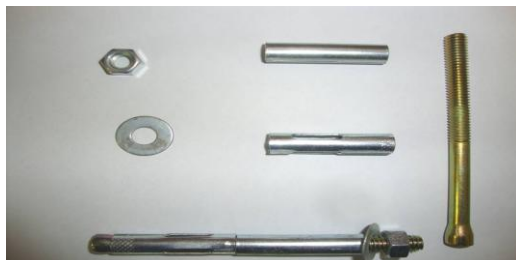
**Figura 3.7 – Conector tipo ‘AF’ – parafuso parabolt de expansão mecânica**

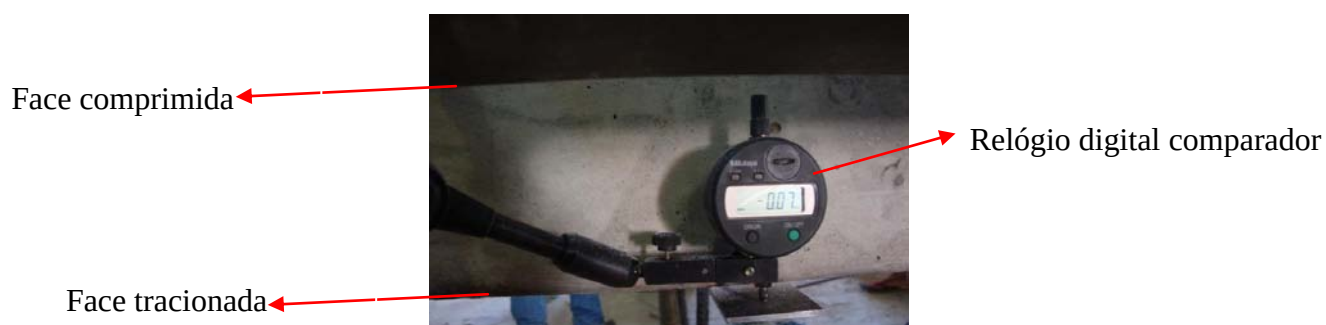
**Figura 3.12 – Detalhe da instrumentação usada para medir o deslocamento vertical**

Para medir os deslocamentos verticais (flechas) e horizontais (deslizamentos na junta) foram usados relógios comparadores digitais medidores de deslocamento, ver Figura 3.12. A Figura 3.14 apresenta a posição dos relógios comparadores, sendo que nas vigas reforçadas foram instalados relógios comparadores ao longo da junta de ligação e a Figura 3.15 apresenta a instrumentação dos conectores tipo “I”.

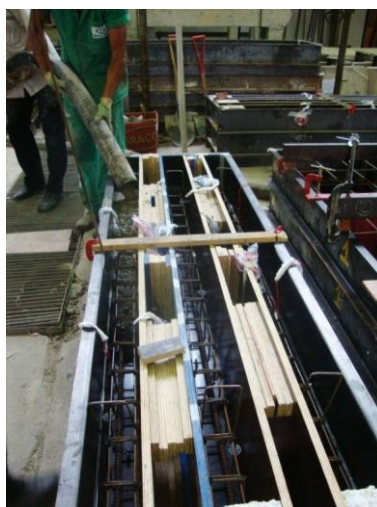
**Figura 3.16 – Formas usadas na primeira série de concretagem**

Para a concretagem do substrato e reforço das vigas referentes aos traços 1 e 2 foram usadas formas metálicas com duas divisões internas em compensado resinado plastificado de 18 mm de espessura, de maneira que em cada forma fosse concretada três vigas, como mostra a Figura 3.15. As formas receberam uma camada de desmoldante, para garantir perfeita desforma das peças e maior durabilidade das formas.

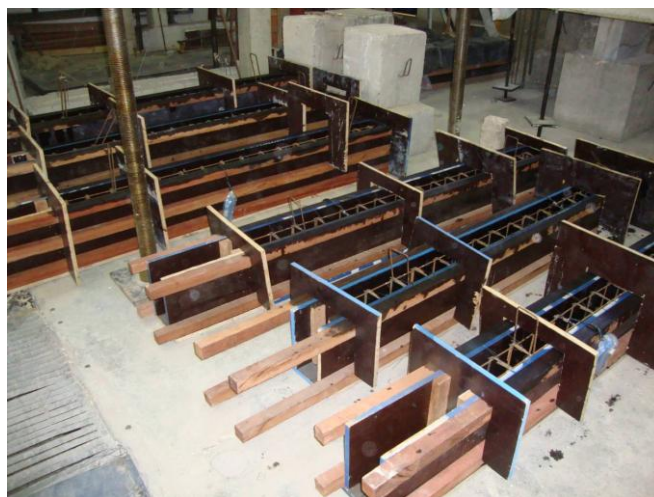
**Figura 3.17 – Formas usadas na segunda série de concretagem**

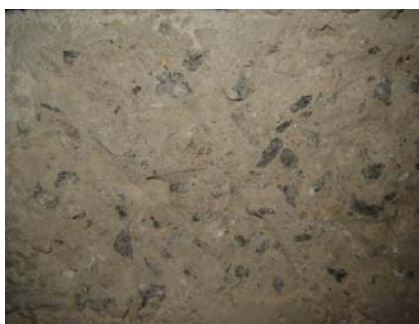
**Figura 3.18 – Superfície após o apicoamento**

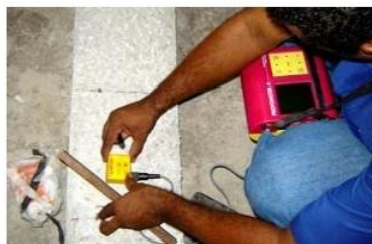
**Figura 3.19 – “*Bewehrungssucher Rebar Locater-Profometer4*”, para localização das armaduras do substrato das vigas referentes ao traço 1**

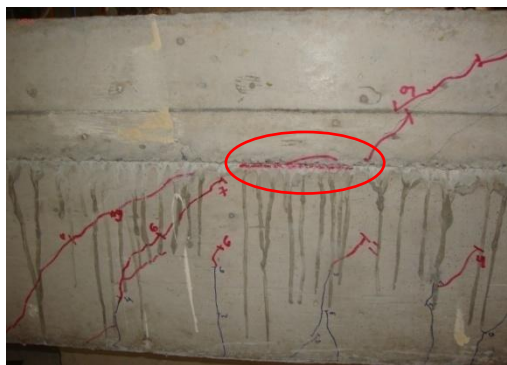
**Figura 4.2 – Detalhe da fissuração da viga VRI1B**

Nessa região, em ambos os lados da viga, a fissura no concreto do reforço apresentou uma abertura consideravelmente maior que nas demais vigas ensaiadas. O detalhe da fissuração da viga VR12A é apresentado na Figura 4.2.

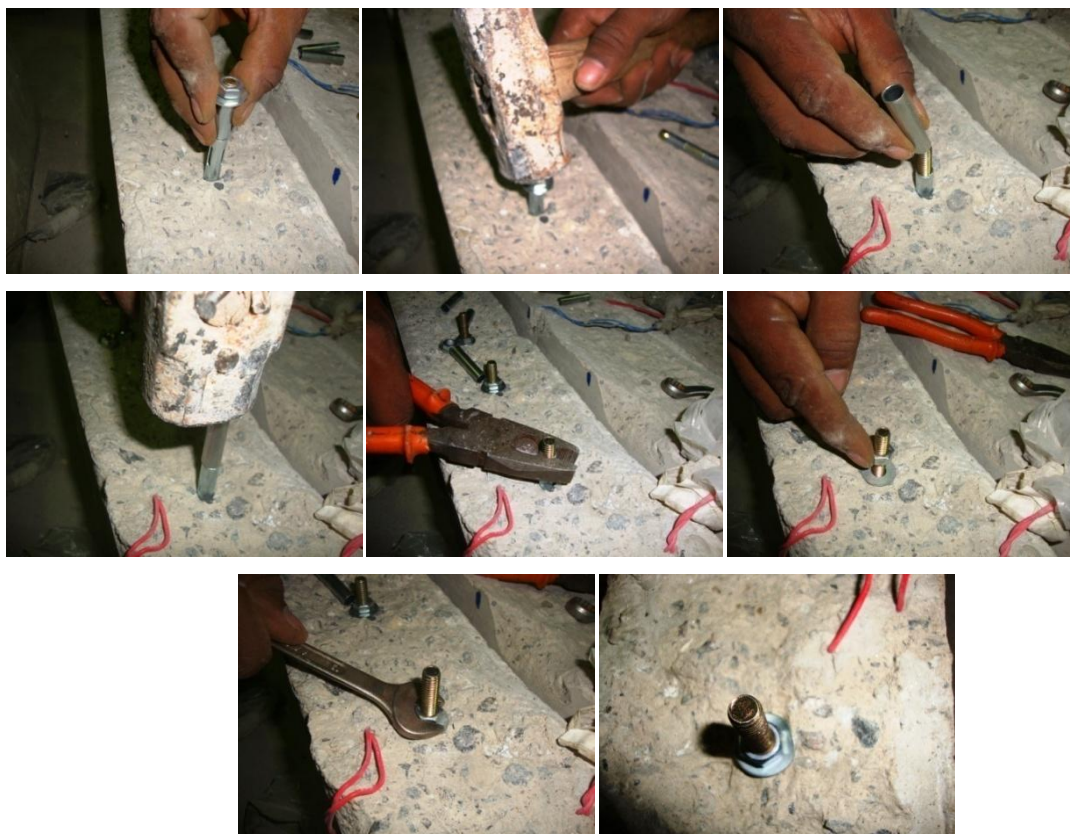
A sequência de posicionamento do conector é a seguinte: introdução do parafuso, jaqueta e prolongador; execução de leves golpes com marreta de forma que o parafuso chegue ao fundo do furo; retirada da porca e arruela e colocação de um prolongador adicional; retirada do prolongador; colocação da porca e arruela; aperto da porca e arruela por meio de chave de boca e parafuso devidamente posicionado e expandido mecanicamente.
