5 – Uso do solo urbano

5.1 – Histórico do uso e ocupação urbana em Aparecida de Goiânia

5.2 – Uso atual do solo urbano (2003): tipos de uso, densidade de ocupação e grau de impermeabilização.

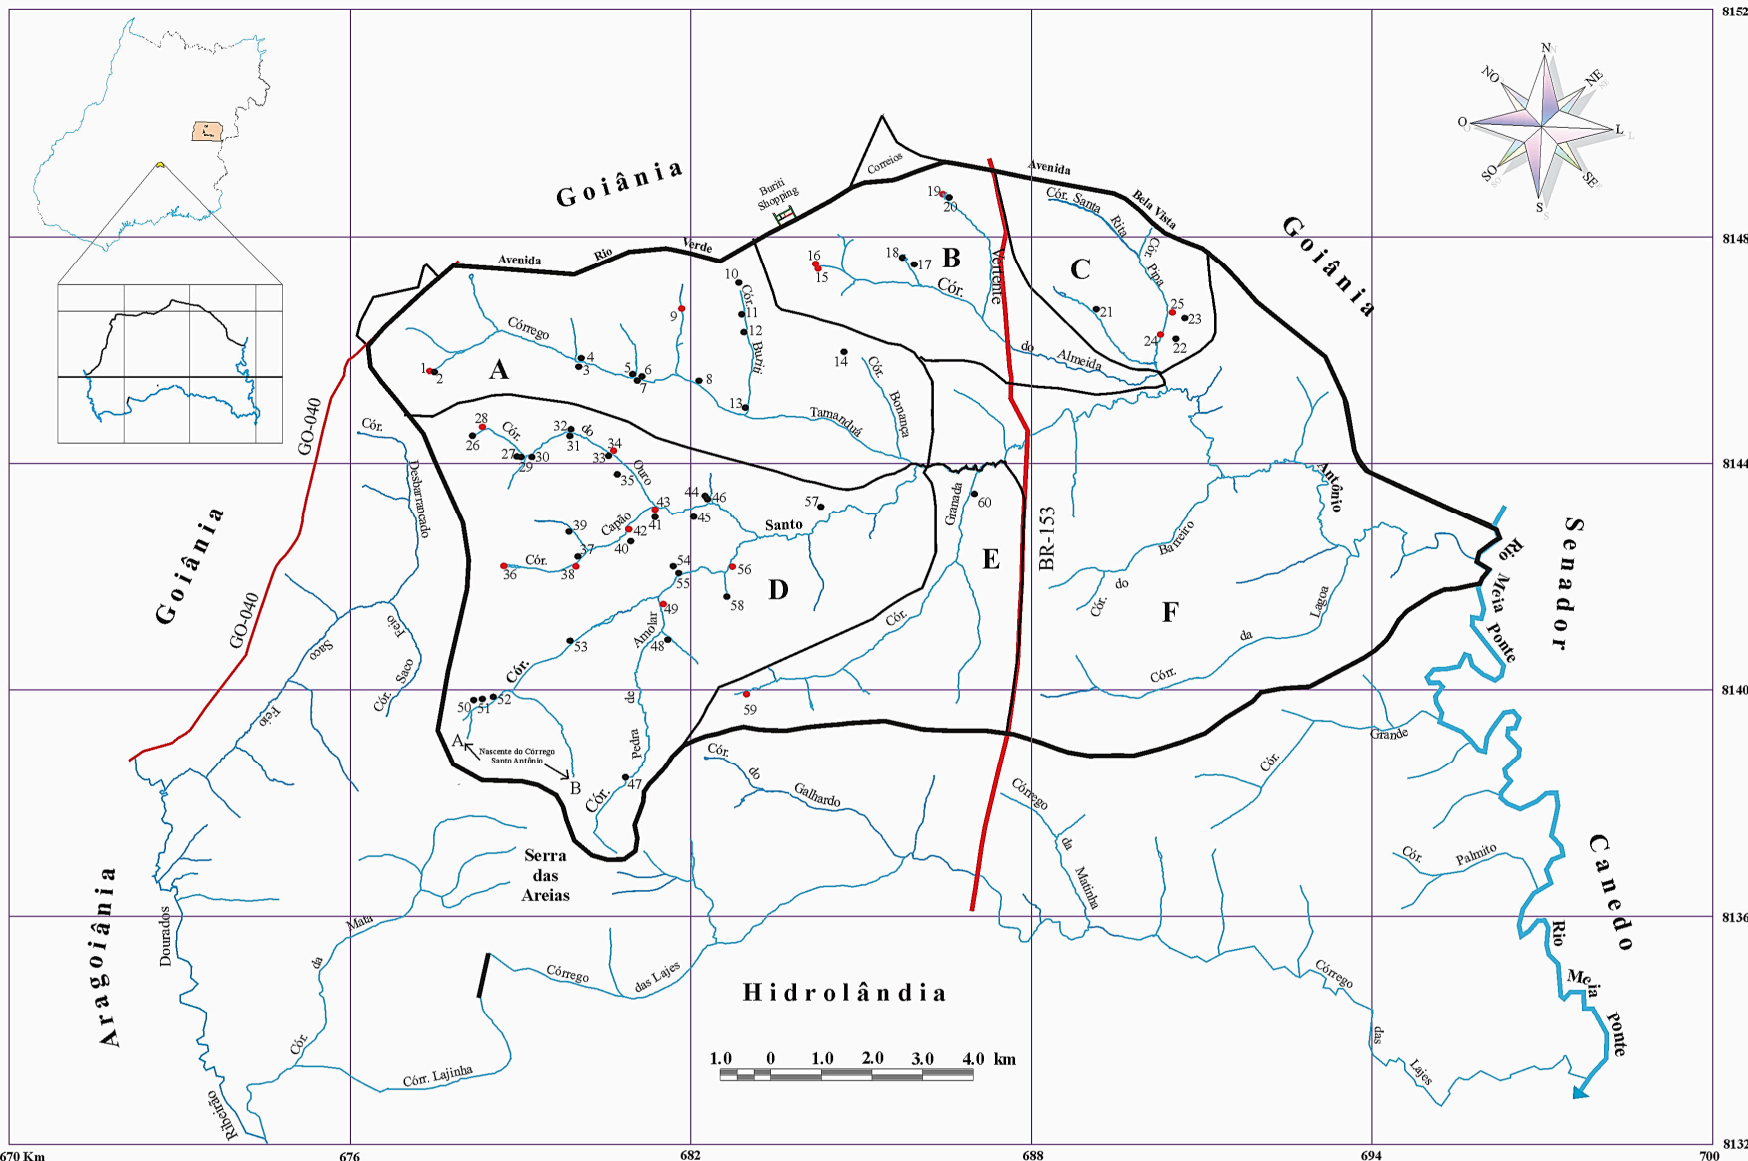
Rede de Drenagem com Focos Erosivos Distribuidos por Microbacia

Microbacia	Grupos	Córregos	Fleções Erosivos
A	Tamandua	1 -	Vercora Brazil
		2 -	Ravina Tamandua
		3 -	Ravina Cardoso
		4 -	Ravina Central
		5 -	Ravina Combuanga
		6 -	Ravina H-41
		7 -	Ravina V-6
		8 -	Ravina H-84
		9 -	Vercora Dona Josefa
	Bariti	10 -	Ravina Ribeira do Preto
		11 -	Ravina D'Almeida
		12 -	Ravina Zacarias
		13 -	Ravina Lima
		14 -	Ravina Eudéa da Cunha
B	Do Almeida	15 -	Vercora Fim da Rua
		16 -	Vercora da Almeida
		17 -	Ravina Brasília
		18 -	Ravina Amélia Alves
		19 -	Vercora Vila Sul
		20 -	Ravina EM-20
C	Pipa	21 -	Ravina X-20
		22 -	Ravina São Jorge
		23 -	Ravina Leo Lyce
		24 -	Vercora X-41
		25 -	Vercora Vastro dos Reis
D	Do Ouro	26 -	Ravina Bariti
		27 -	Ravina Maracani
		28 -	Vercora Simeone
		29 -	Ravina Graça Aranha
		30 -	Ravina Mal Rondon
		31 -	Ravina N. S. Fátima
		32 -	Ravina do Ouro
		33 -	Ravina Pedro Jr.
		34 -	Vercora R-6
		35 -	Ravina Almeida III
	Capão	36 -	Vercora Calistina Sul
		37 -	Ravina Brasil

38 -	Vercora Rita Branco
		39 -	Ravina Moricena
		40 -	Ravina Venusa
		41 -	Ravina 106
		42 -	Vercora ASMEGO
		43 -	Vercora 104
		44 -	Ravina dos Campos
		45 -	Ravina dos Matias
46 -	Ravina dos Campos		
Pedra de Anelaz	47 -	Ravina Leandrinha	
	48 -	Ravina Fideles	
	49 -	Ravina JK	
	50 -	Ravina C-10	
Santo Antônio	51 -	Ravina Casata	
	52 -	Ravina C-7	
	53 -	Ravina 9-9	
	54 -	Ravina Damasci	
	55 -	Ravina Camélia	
	56 -	Vercora Veiga Valle	
	57 -	Ravina Euzébio	
	58 -	Ravina Cerin	
	59 -	Vercora dos Anjos	
	60 -	Ravina Auld Vlaro	
E			
F

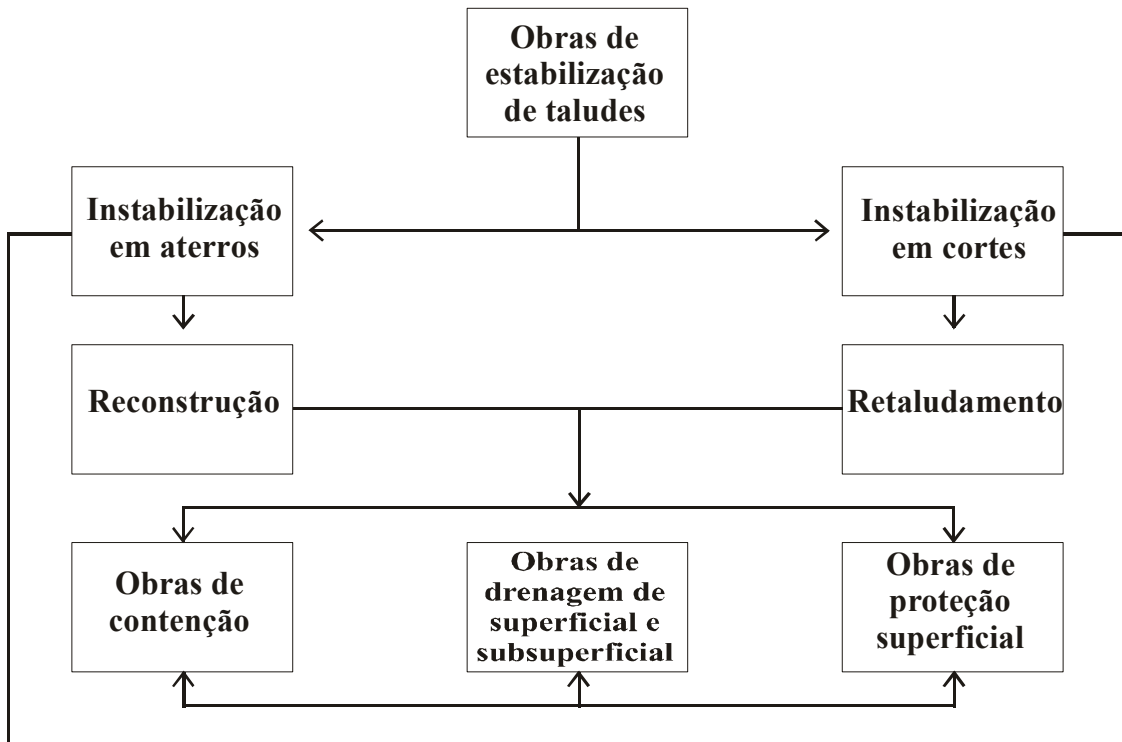
Figura 20 – Fluxograma de obras de estabilização de taludes (Adaptado de Almeida Filho e Ridente Junior/2001)

material de aterro possibilitando uma recuperação imediata da vegetação. Na figura abaixo, são apresentados, de uma maneira genérica, as medidas e os principais tipos de obras na estabilização de taludes dos processos erosivos.
