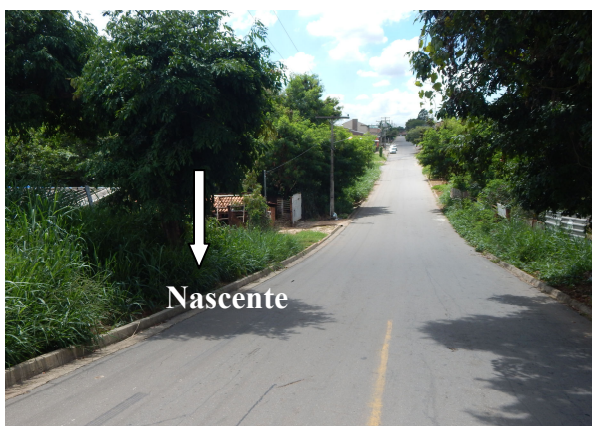
Não foram encontradas espumas na água. Já óleos foram encontrados, mas em pouca quantidade. Não há esgoto doméstico sendo lançado *in natura*, porém a galeria de água pluvial descarta efluentes na área, o que leva ao aumento do nível de poluição e contaminação da água da nascente (Figuras 31 e 32).

A vegetação está em considerável nível de degradação e não há respeito aos limites da área de preservação e da mata ciliar. Foi verificado o uso por animais e intensa utilização por humanos tendo em vista as construções dentro da área que seria destinada à preservação, podendo-se citar, por exemplo, a presença de um ferro-velho e um galpão de trabalho com materiais recicláveis que lançam efluentes e materiais provenientes de seu processo de funcionamento muito próximo da nascente.

Figura 31- Nascente C. Proximidade com ferro-velho e residência.

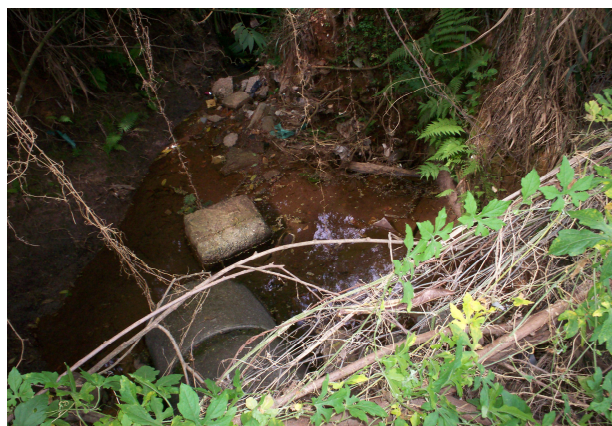
Figura 32 - Nascente C. Lixo, entulho, água pluvial.  
Fonte: Fotografia de Belizário, W. (2014)

A proteção da nascente é feita com algumas telas em péssimo estado de conservação, o que não a protege de forma efetiva. Existem residências a menos de 50 metros da nascente, e não há área de inserção, nem pública ou de caráter privado que possa proteger o local.

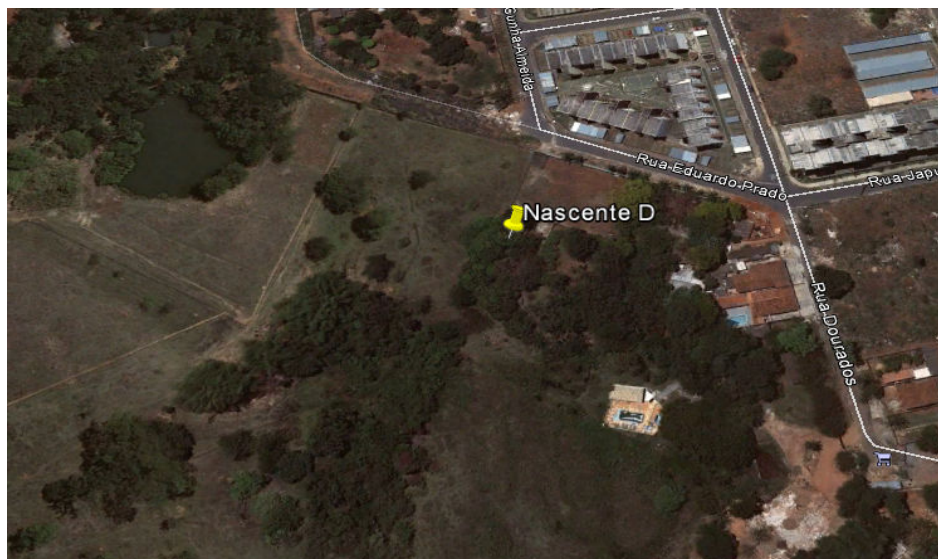
Figura 33 - Nascente D. Bacia do córrego Almeida

A *nascente D* localiza-se entre a Rua Eduardo Prado e a Rua Dourados, no Setor dos Afonsos, nas coordenadas 16°44'36.59"Se 49°16'3.20"O, a 820 metros de altitude (Figura 33).

A nascente situa-se em área privada, onde o uso mais comum é a recreação e lazer. É uma área preservada, sem muitos impactos, porém a nascente não tem a proteção estabelecida em lei, ou seja, um raio de vegetação nativa de, pelo menos, cinquenta metros.

A vegetação encontra-se parcialmente preservada, com degradações pontuais. Não foi detectado o uso por animais, porém há uso por humanos que retiram a água do entorno imediato da nascente para atividades domésticas e práticas de lazer. Não há proteção que limite o acesso e o uso da água deste manancial.

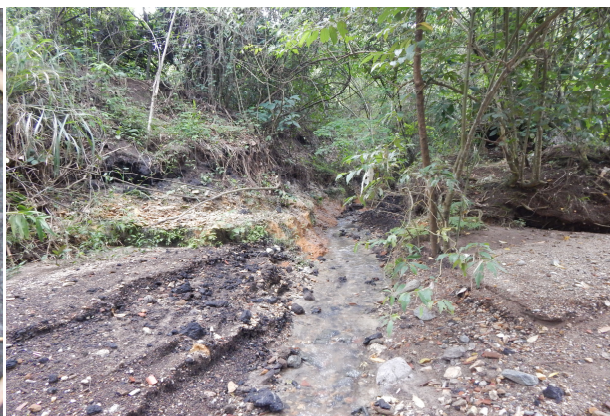
De acordo com a análise feita no local o padrão de qualidade é bom. A cor da água é transparente, sem cheiro, de características límpidas. A presença de lixo é pouca. Não há materiais flutuantes, nem espumas, nem óleos na água da nascente e não há esgoto sendo lançado *in natura* (Figuras 34 e 35).

Figura 35 - Nascente D. Entorno.  
Fonte: Fotografia de Belizário, W. (2014)

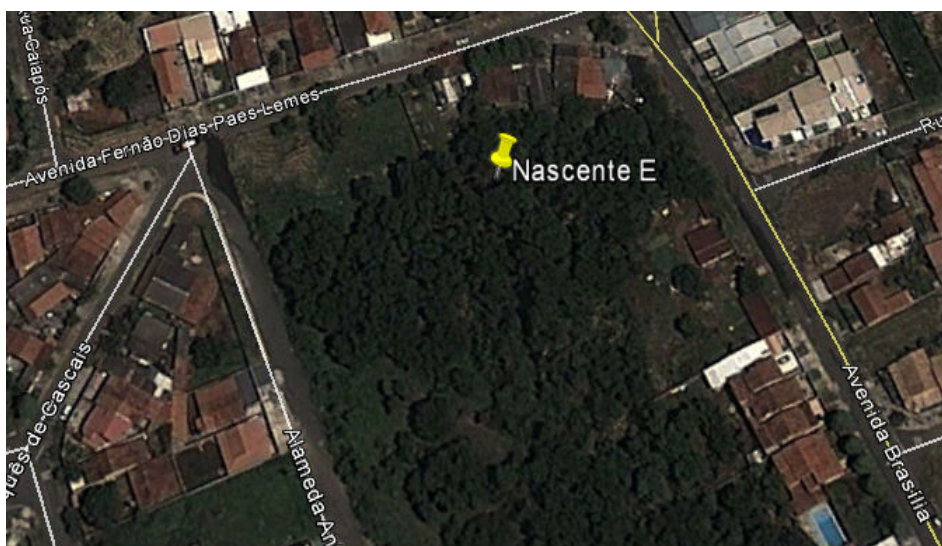
Figura 36 - Nascente E. Bacia do córrego Almeida.  
Fonte: Google Earth, 2014.

A *nascente E* localiza-se entre a Rua Fernão Dias Paes Lemes e a Avenida Brasília, no setor Vila Brasília, nas coordenadas 16°44'47.38"S e 49°15'29.73"O, a 800 metros de altitude. É um local de relativa preservação, protegido por cercas instaladas pelo governo municipal, pois a área seria destinada para construção de uma área verde urbana (Figura 36).

De acordo com a análise feita no local o padrão de qualidade ambiental é bom conforme os parâmetros adotados. A cor da água é transparente, sem cheiro, de características límpidas. A presença de lixo é pouca. Não há materiais flutuantes, nem espumas, nem óleo, nem esgoto *in natura* sendo lançado no entorno da nascente. A vegetação encontra-se preservada, com baixa degradação.

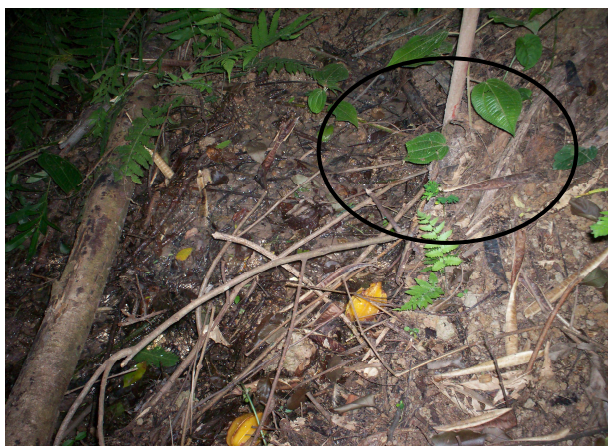
Nesta nascente não foi detectado o uso por animais, porém há uso por humanos, principalmente com a retirada da água da área da nascente para fins domésticos. Os moradores construíram com alvenaria um limite para que a água da nascente ficasse represada a fim de facilitar o uso. A nascente é mostrada nas Figuras 37 e 38.

Figura 37 - Nascente E.  
Fonte: Fotografia de Belizário, W. (2014)

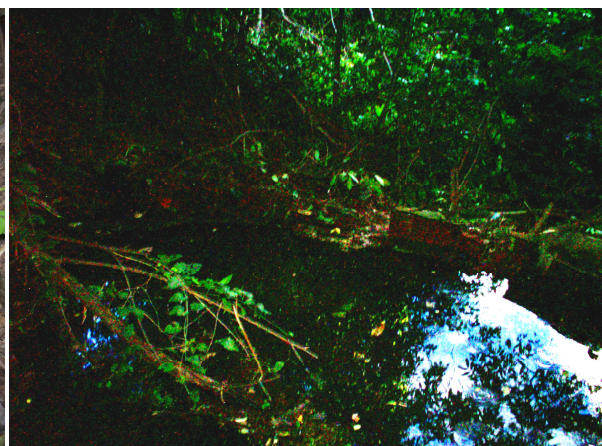
Figura 38 - Nascente E. Entorno.  
Fonte: Fotografia de Belizário, W. (2014)

No entorno da nascente foi construída uma proteção com tapumes pelo poder público, mas que não limita o acesso e o uso da água e do local. Existem casas a menos de 50 metros da nascente, o que é fator impactante. O ambiente é um espaço protegido de caráter público, mas que não atente aos seus objetivos de real anteparo.

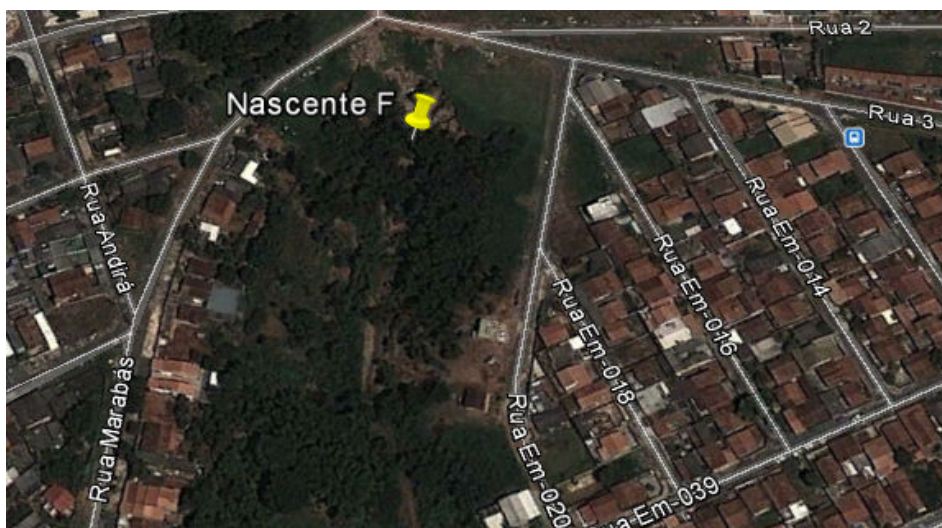
Figura 39 - Nascente F. Bacia do córrego Almeida.  
Fonte: Google Earth, 2014.

A nascente F localiza-se entre a Rua Marabás (Setor Vila Brasília) e a Rua 3 com a Rua Em 20 (Setor Vila Sul), nas coordenadas 16°44'12.92"S e 49°15'5.63"O, a 818 metros de altitude (Figura 39).

É uma área pouco preservada, com bastante lixo e entulho descartado pela sociedade civil e empresas, sobretudo as de construção. É uma das nascentes que mais sofre com impactos negativos entre todas as analisadas na pesquisa, sobretudo pela forma como ocorre a ocupação no entorno e a maneira como o local é usado. Essa situação pode ser observada nas Figuras 40 e 41.

A vegetação apresenta elevada degradação, sendo caracterizada principalmente por matagal. O uso por animais é baixo (apenas marcas mostram a presença de animais), porém o uso por humanos é intenso. Ante os mais variados tipos de lixo e de entulho, foi encontrada

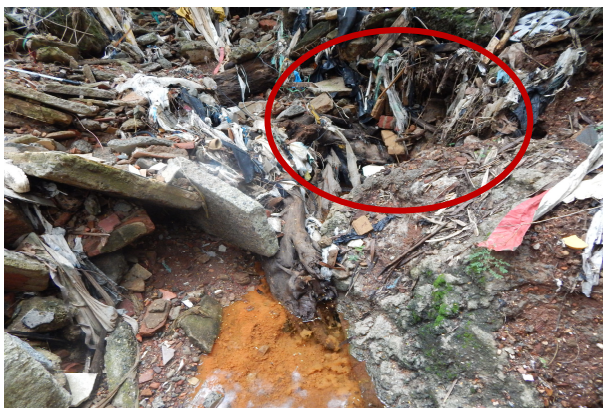
Figura 40 - Nascente F.  
Fonte: Fotografia de Belizario, W. (2015)

No que se refere aos aspectos de qualidade, a água encontra-se com a cor transparente, o odor é de cheiro fraco, porém a quantidade de lixo e entulho na nascente é elevada. Foi constatada a presença de materiais flutuantes, espumas e óleos na água da nascente. Um fator positivo é que não há esgoto sendo lançado *in natura* na área da nascente.

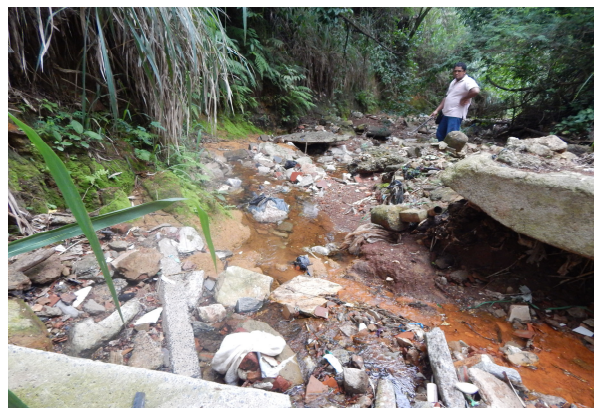
Figura 41 - Nascente F. Entorno.  
Fonte: Fotografia de Belizário, W. (2015)

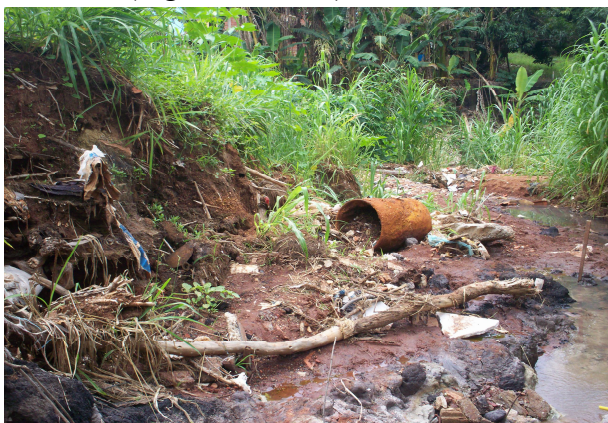
A maior parte das habitações estão construídas dentro do espaço destinado à preservação permanente do local. Algumas lançam efluentes domésticos bem próximos à nascente, fato que colabora para o aumento dos níveis de degradação ambiental e contaminação da água.

No que se refere aos parâmetros estabelecidos, a cor da água é transparente, mas, a alguns metros, ela já adquire coloração escura, proveniente do solo das margens bem como dos efluentes domésticos lançados. Não foi identificado cheiro forte na área decorrente de poluição, mas foi encontrada quantidade significativa de lixo no entorno da nascente. Não houve detecção de materiais flutuantes, nem óleos, nem espuma, nem esgoto em quantidades elevadas (Figuras 43 e 44).

Figura 43 - Nascente G. Entorno.  
Fonte: Fotografia de Belizario, W. (2014)

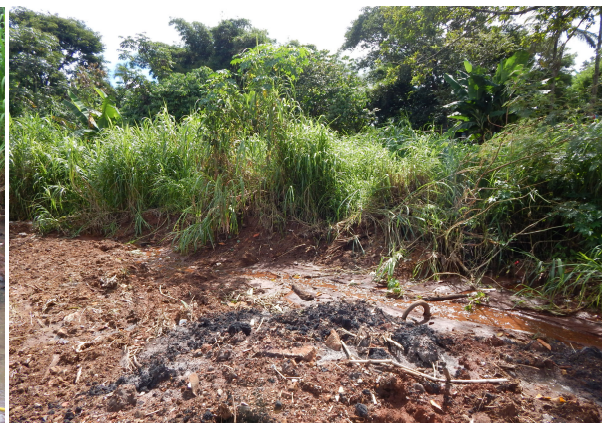
Figura 44 - Nascente G. Proximidade da nascente.  
Fonte: Fotografia de Belizario, W. (2015)

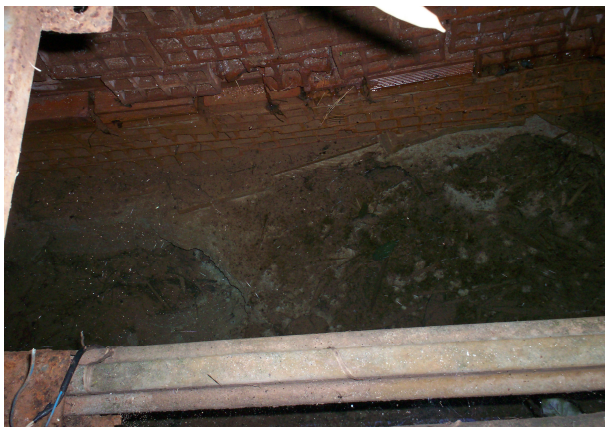
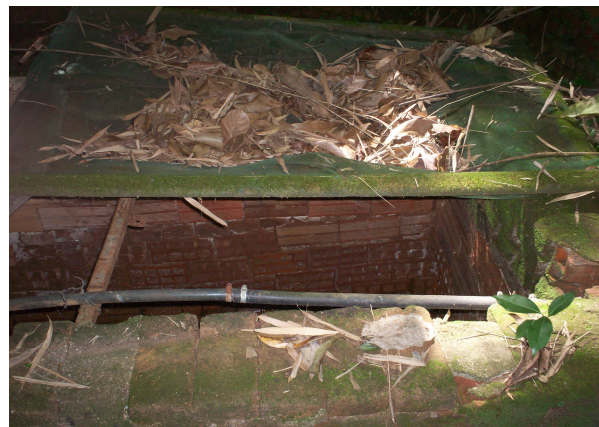
A nascente encontra-se em bom estado de preservação, ela é protegida em função de estar localizada em uma propriedade privada na qual os donos fazem a proteção da nascente (Figuras 46 e 47).

A cor da água é transparente, não há odor proveniente de nenhuma fonte, não há presença de lixo na área, nem materiais flutuantes, nem espumas, nem óleos, nem esgoto sendo lançado *in natura*.

Figura 46 - Nascente H.  
Fonte: Fotografia de Belizario, W. (2014)

Figura 47 - Nascente H.  
Fonte: Fotografia de Belizario, W. (2014)

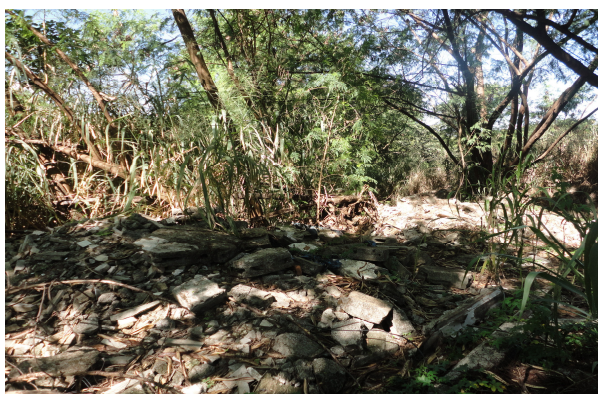
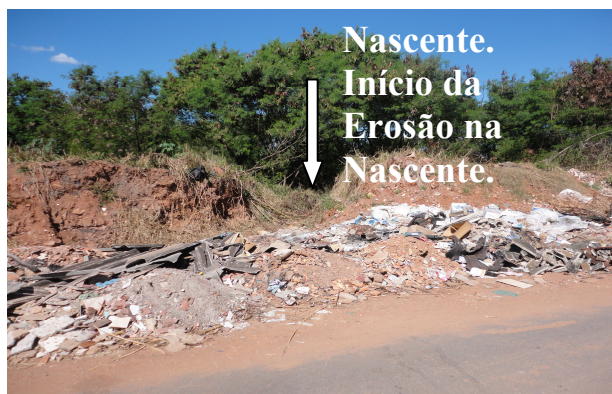
Nas bacias hidrográficas dos córregos Almeida e Santa Rita foram observados lançamento e descarte de resíduos sólidos comuns dos mais diversos padrões, origens e características (garrafas, latas de alumínio, papéis, plásticos, tecidos, seringas, luvas, etc.) e pesados (como o entulho proveniente das construções de casas, condomínios, empresas e até obras públicas que rejeitam esses materiais nas margens ou no leito dos cursos d'água). Alguns exemplos são evidenciados na Figura 49 onde o despejo de resíduos sólidos é feito direto na margem do corpo hídrico e na Figura 50 onde os resíduos são lançados em uma erosão na nascente.

Figura 49 – Entulho. Bacia no Córrego Almeida  
Fonte: Fotografia de Belizario, W. (2014)

Figura 50 – Entulho. Bacia no Córrego Almeida  
Fonte: Fotografia de Belizario, W. (2014)

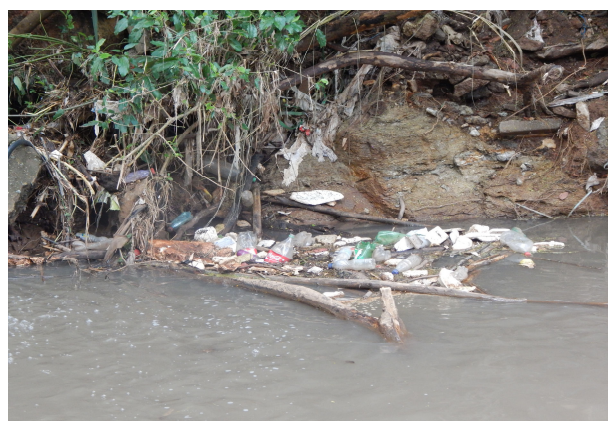
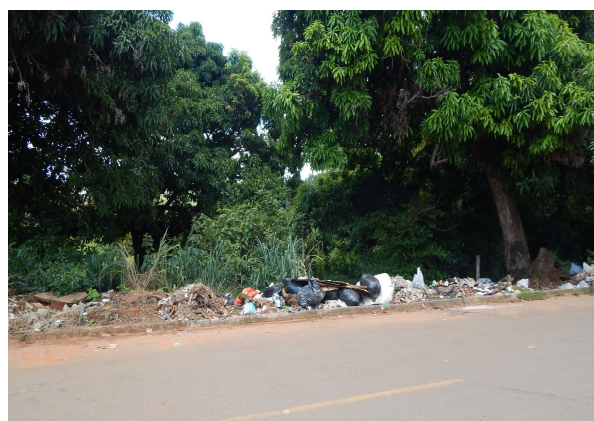
Situações como as apontadas nas Figuras 51 e 52 são comuns nas bacias: lixo no leito dos cursos d'água ou descarte. Na situação posta na Figura 51 o curso d'água recebe os resíduos e na Figura 52 o descarte é feito em uma erosão que fica na margem da bacia do córrego Almeida.

Figura 51 – Lixo. Bacia do córrego Santa Rita  
Fonte: Fotografia de Belizario, W. (2014)

Figura 52 – Lixo. Bacia do córrego Almeida.  
Fonte: Fotografia de Belizario, W. (2015)

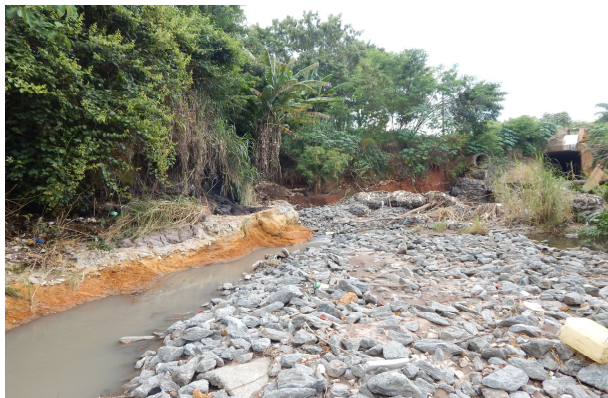
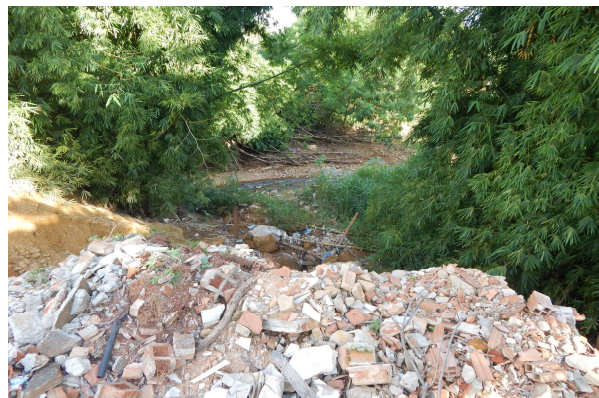
prefeitura não fez as obras de contenção das margens de forma correta e as mesmas cederam se espalhando pelo córrego e cobrindo parte do leito. Na imagem da direita (Figura 54) o entulho é descartado por empresas e moradores dentro de uma erosão, às margens do córrego.

Figura 53 - Entulho. Bacia do Córrego Almeida  
Fonte: Fotografia de Belizario, W. (2015)

Figura 54 - Entulho. Bacia do Córrego Almeida.  
Fonte: Fotografia de Belizario, W. (2015)

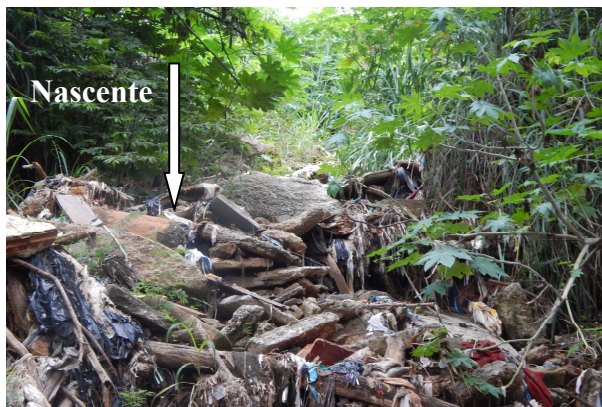
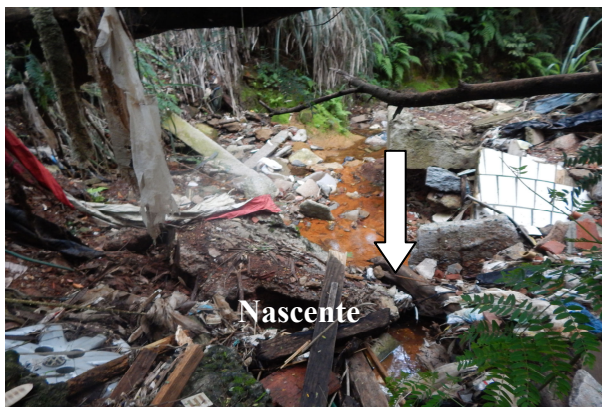
As Figuras 55 e 56 mostram áreas de nascentes. As nascentes estão cobertas por resíduos sólidos provenientes de construções e resíduos sólidos residenciais/domésticos.

Figura 55 - Resíduos sólidos em Nascente. Bacia do Córrego Almeida.  
Fonte: Fotografia de Belizario, W. (2015)

Figura 56 - Resíduos sólidos em Nascente. Bacia do Córrego Almeida.  
Fonte: Fotografia de Belizario, W. (2015)
