**UNIVERSIDADE FEDERAL DE GOIÁS – UFG**  
**ESCOLA DE ENGENHARIA CIVIL – EEC**  
**CURSO DE MESTRADO EM ENGENHARIA CIVIL – CMEC**

**LEVANTAMENTO DAS MANIFESTAÇÕES PATOLÓGICAS EM  
FUNDAÇÕES E ESTRUTURAS NAS EDIFICAÇÕES, COM ATÉ  
DEZ ANOS DE IDADE, EXECUTADAS NO ESTADO DE GOIÁS**

Dissertação apresentada ao Curso de  
Mestrado em Engenharia Civil da  
EEC/UFG para a obtenção do Título de  
Mestre em Engenharia Civil.

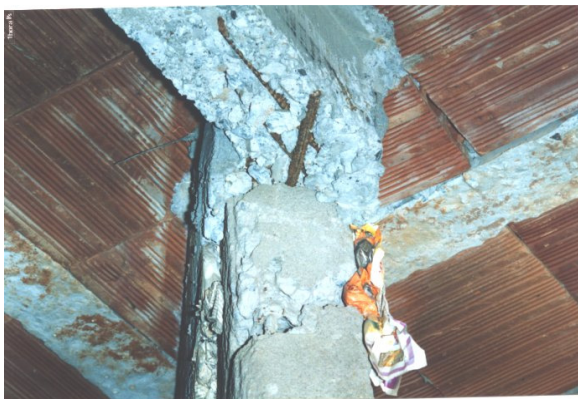
**Figura 1.01 – Pilar de imóvel residencial com falhas de concretagem e irregularidades geométricas, executada em Goiânia/1994.(Crea/GO)**

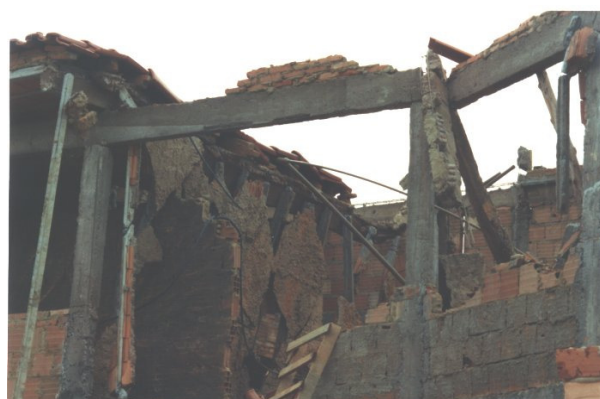
**Figura 1.02 – Desabamento parcial de um sobrado com estrutura de concreto armado. (Crea/GO)**

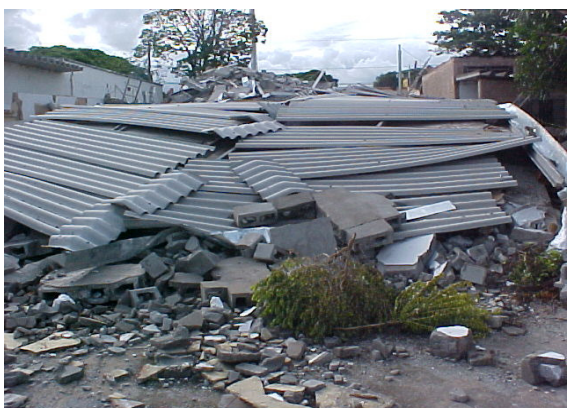
**Figura 1.03 – Desabamento total de uma obra destinada à escola, executada em Goiânia/2004. (Crea/GO)**

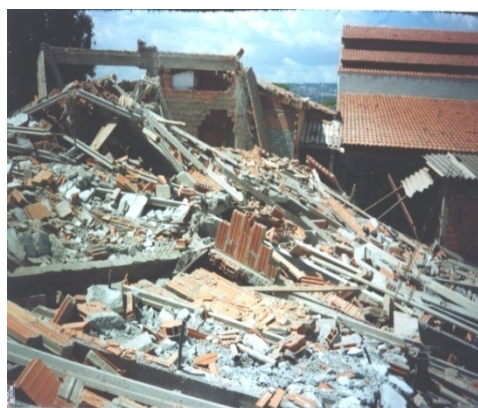
**Figura 1.04 – Desabamento total de uma obra residencial/comercial com três pavimentos, executada em Goiânia/2005. (Crea/GO)**

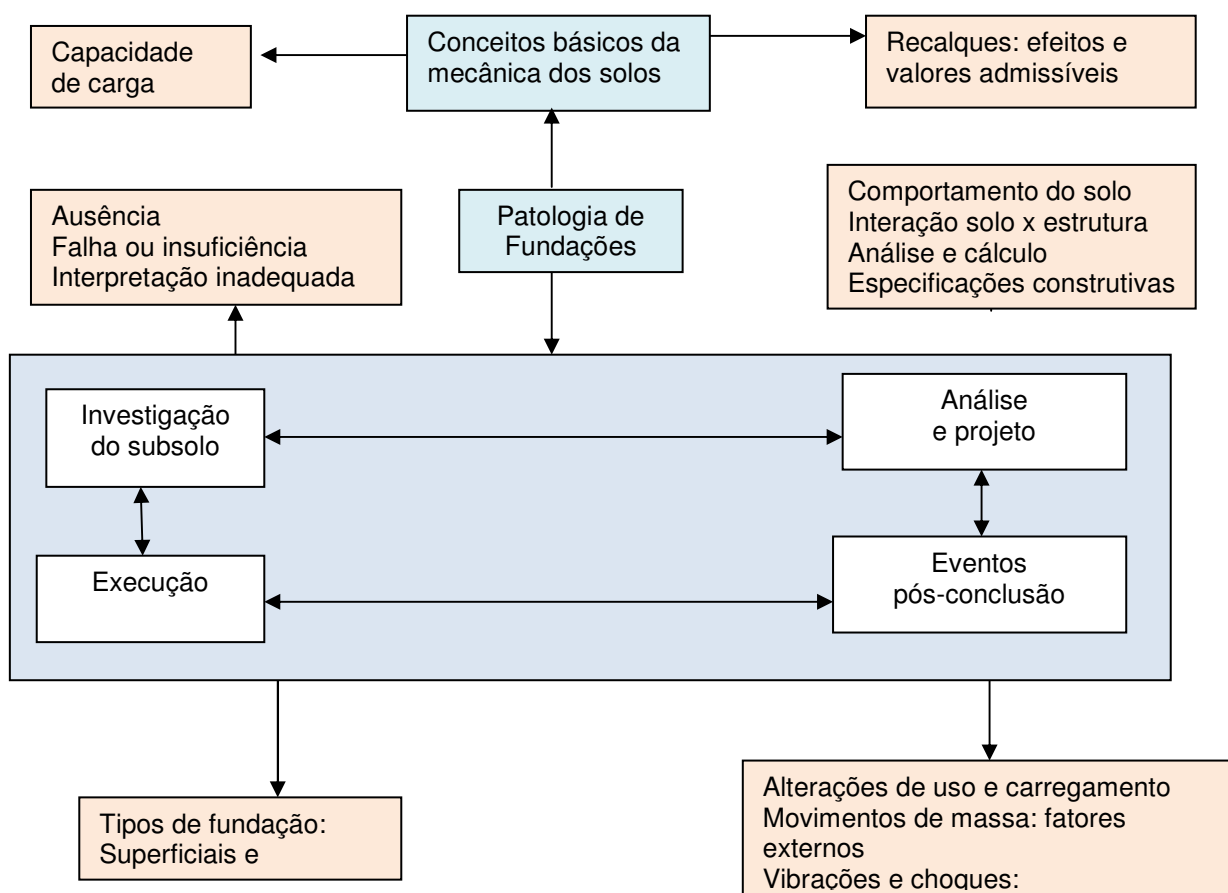
**Figura 3.01 – Fluxograma das etapas de projeto e possíveis causas de patologias (Milititsky, 2008).**

De acordo com as etapas descritas acima, o autor apresenta o seguinte fluxograma:

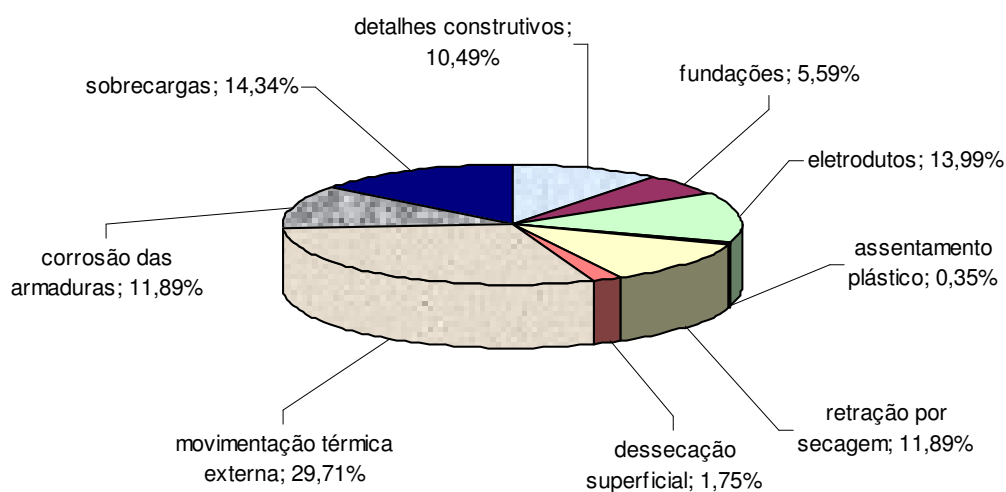
**Figura 3.07 – Tipos e incidência de fissuras em concreto armado (DAL MOLIN, 1988).**

A posição das fissuras nos elementos estruturais, sua abertura, sua trajetória e seu espaçamento, podem indicar a causa ou as causas que as motivaram. Na Figura 3.07, em pesquisa sobre as fissuras em estruturas de concreto armado, Dal Molin (1988) detectou as principais causas de fissuras, com as respectivas incidências:

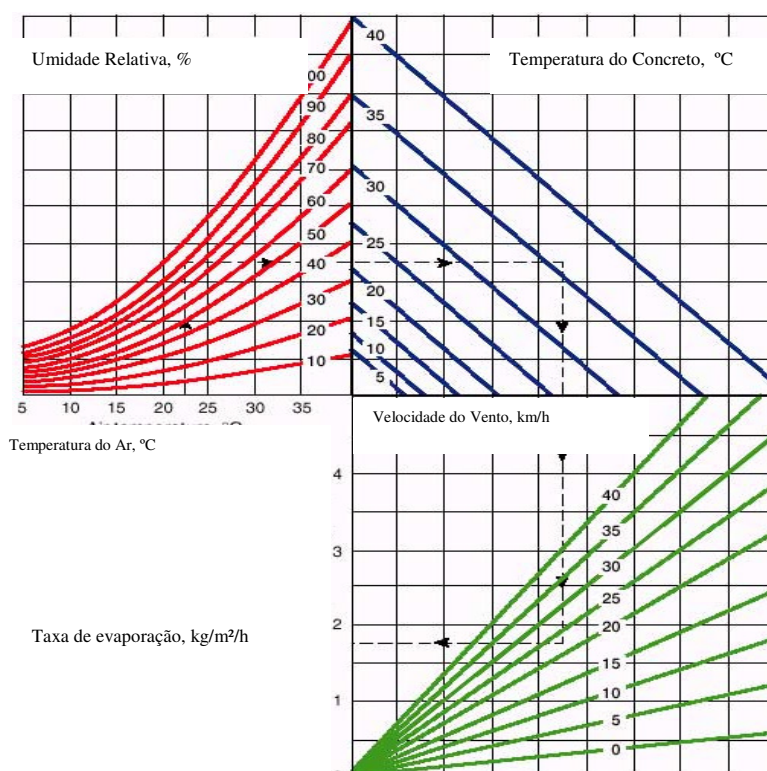
**Figura 3.08 – Ábaco da taxa de evaporação (MENZEL, 1954 apud CEMENT.CA, 2006).**

A National Ready Mixed Concrete Association (1960), apud Al-Fadhala e Hover (2001), publicou uma versão simplificada da fórmula de Menzel, adotando o parâmetro de 1 kg/m<sup>2</sup>/h de água evaporada, como um indicativo potencial de risco de fissuração por retração plástica, valor esse atualmente aceito por vários autores. A taxa de evaporação de água, das equações citadas, é calculada com base na temperatura do concreto e do ar, umidade relativa e velocidade do vento medida a cinquenta centímetros acima da superfície analisada (Figura 3.08).

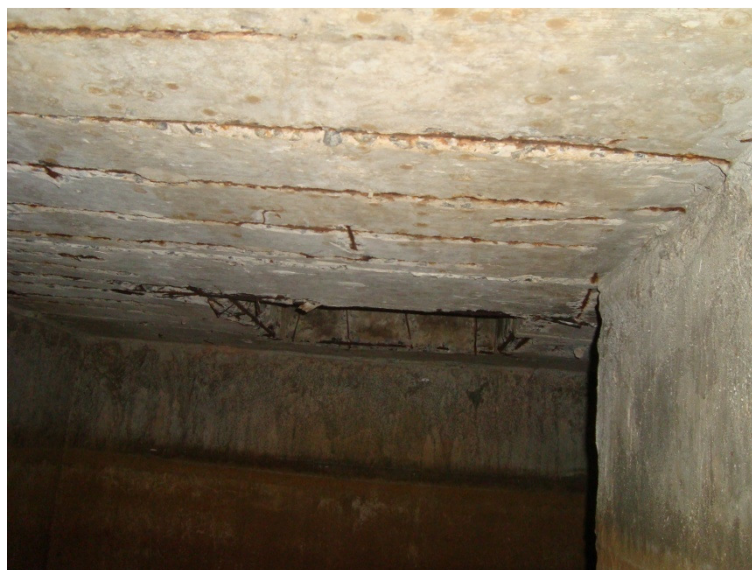
**Figura 3.12– Corrosão da armadura em laje. (Crea/GO)**

Segundo Aranha (1994), a corrosão das armaduras é uma das principais patologias que se tem observado nas estruturas de concreto armado. (Figura 3.12) Segundo o autor, a permeabilidade do concreto, devido à alta relação água/cimento e à dosagem inadequada, a falha na elaboração do projeto estrutural e/ou na execução da obra, quando não garantem os cobrimentos das armaduras normalizados, constituem-se nas principais causas da corrosão das armaduras.

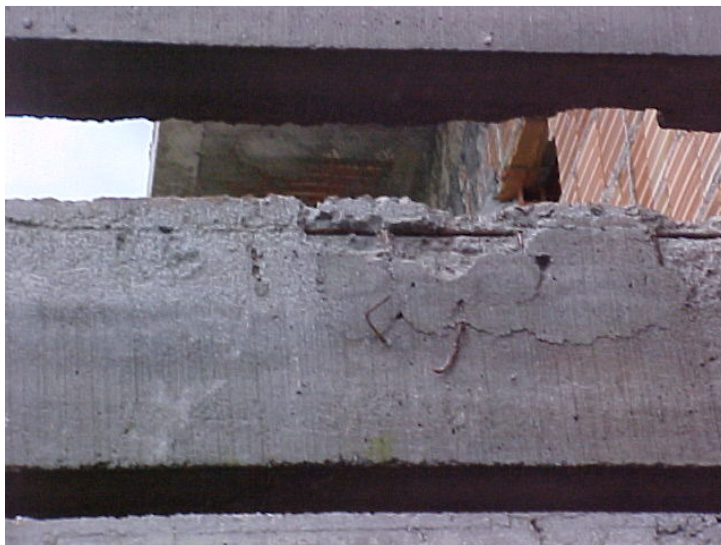
**Figura 3.16 - Vigas em concreto armado sem qualidade e espessura de cobrimento. (Crea/GO)**

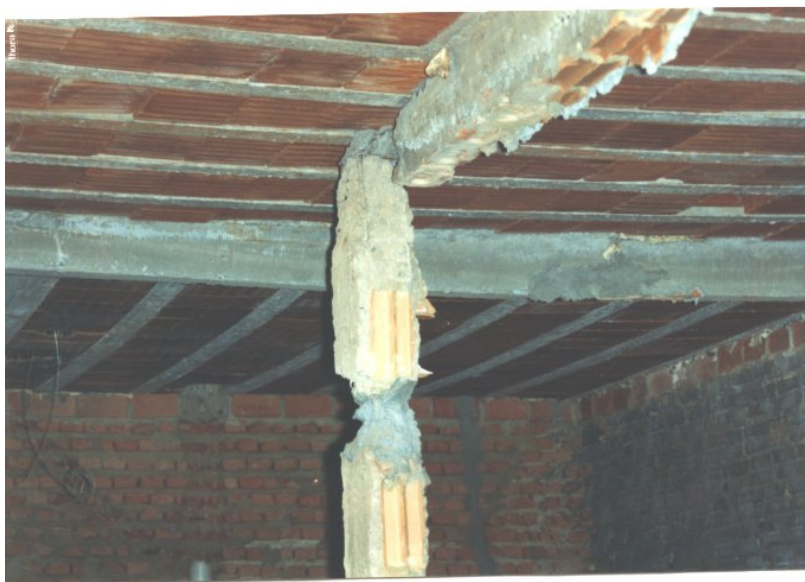
**Figura 3.17 – Viga e Pilar em concreto armado sem qualidade. (Crea/GO)**

Porém, Helene (1993) ressalta que a qualidade efetiva do concreto superficial de cobrimento e proteção dependem, também, da adequabilidade da forma, do aditivo desmoldante e, principalmente, da cura adequada desta superfície. Conforme pode ser observado na Figura 3.16 a viga em concreto armado apresenta má qualidade do concreto de cobrimento, bem como a deficiência de espessura do mesmo. Na Figura 3.17 observa-se que o pilar e a viga apresentam má qualidade.

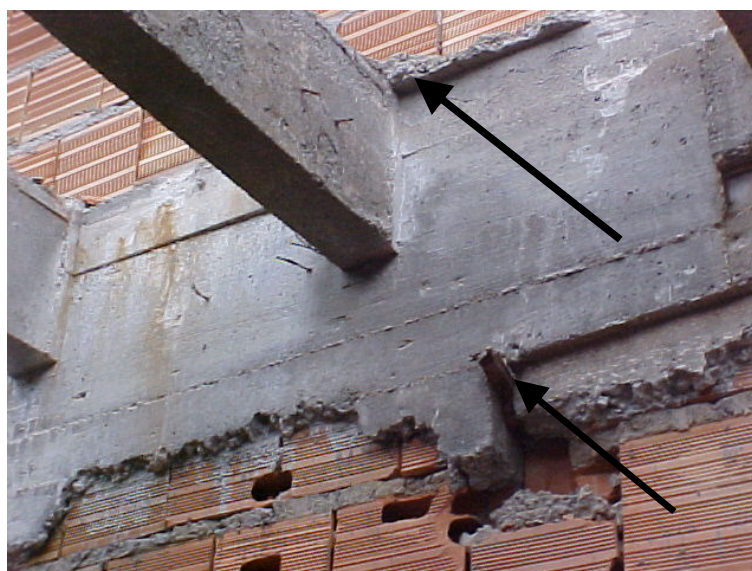
**Figura 3.18- Vigas em concreto armado com irregularidades geométricas. (Crea/GO)**

A qualidade da madeira utilizada na execução de fôrmas é enfatizada por Yazigi (2003), orientando que sejam observadas a inexistências dos seguintes defeitos: desvios dimensionais, arqueamento, encurvamento, encanoamento, nós, rachaduras, fendas, perfurações por insetos ou podridão, bem como deverá também ser observada a classe de qualidade industrial, quando da utilização de madeira serrada de coníferas e quando da utilização de madeira compensada, os defeitos mais freqüentes são: desvios dimensionais, número de lâminas inadequado à sua espessura, desvio de esquadro ou de superfície. Cuidados nas execuções das fôrmas e do escoramento podem evitar irregularidades geométricas dos elementos em concreto armado, conforme mostra a Figura 3.18.

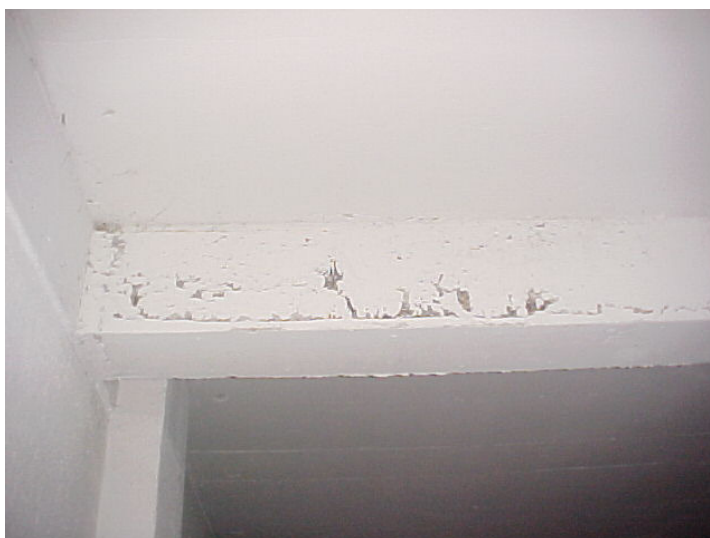
**Figura 3.19- Elementos em concreto armado com segregação.(Crea/GO)**

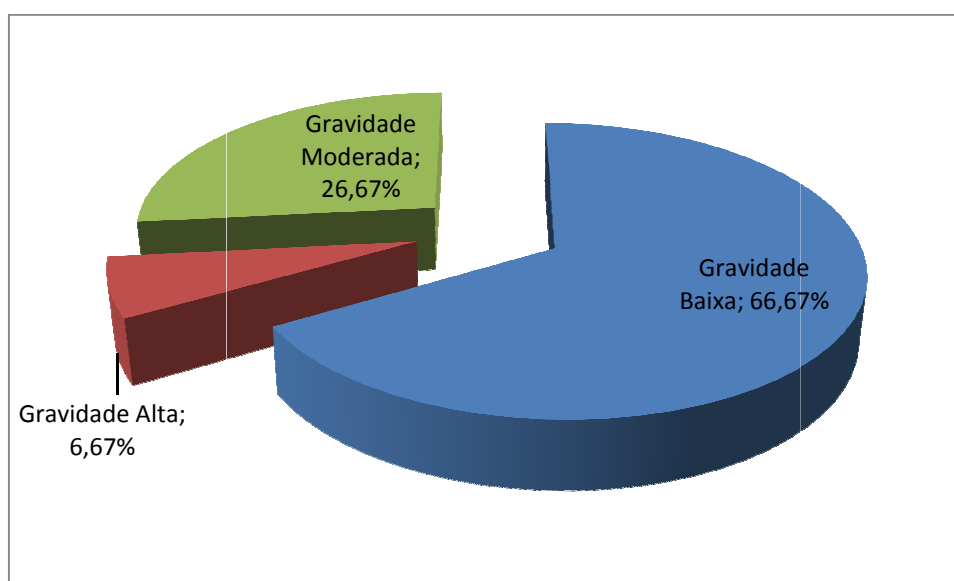
**Figura 5.07 - Distribuição da gravidade dos danos nas fundações.**
