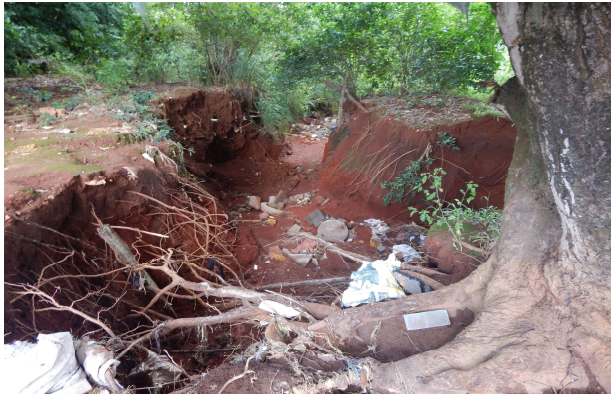
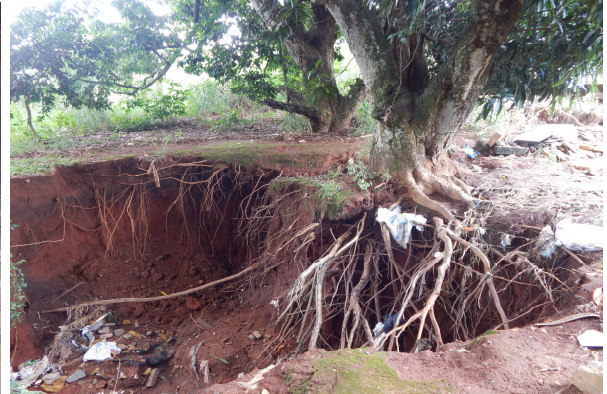
Nas bacias hidrográficas dos córregos Almeida e Santa Rita há processos erosivos em pequena, média e grande escala. As Figuras 84 e 85 mostram uma das erosões na bacia do córrego Almeida. Essas erosões servem como depósito de resíduos sólidos por parte dos moradores e empresas das proximidades.

Figura 84 - Erosão. Bacia do córrego Almeida.
Fonte: Fotografia de Belizario, W. (2015)

Figura 85 - Erosão. Bacia do córrego Almeida.
Fonte: Fotografia de Belizario, W. (2015)

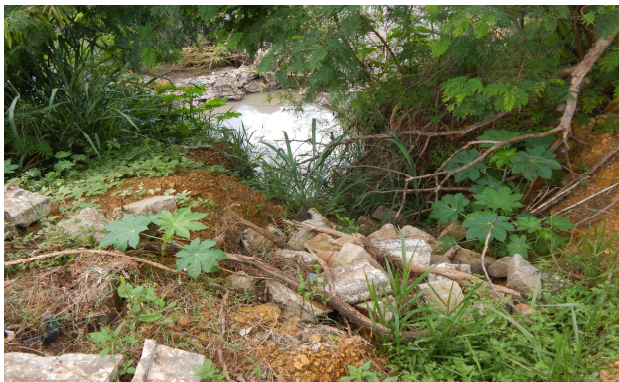
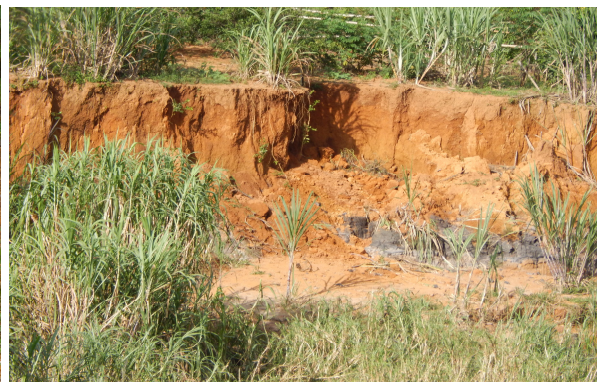
A ausência da mata ciliar diminui a proteção das margens. Conforme observado nas bacias de drenagem dos córregos Almeida e Santa Rita, a vegetação existente não é o suficiente para proteger as laterais do corpo hídrico, ocasionando a erosão das margens, o que concorre efetivamente para o assoreamento do leito, conforme observado nas Figuras 86 e 87.

Figura 86 - Erosão na margem. Bacia córrego Almeida.
Fonte: Fotografia de Belizario, W. (2015)

Figura 87 - Erosão na margem. Bacia córrego Almeida.
Fonte: Fotografia de Belizario, W. (2015)

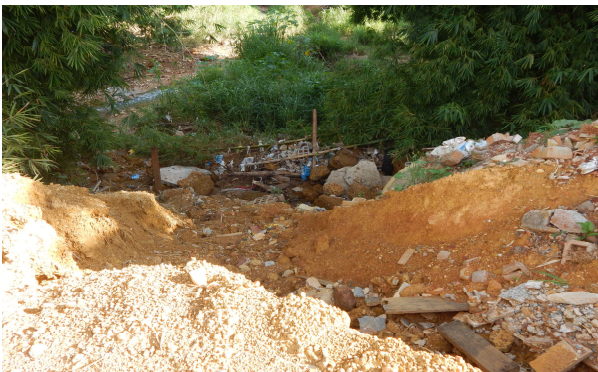
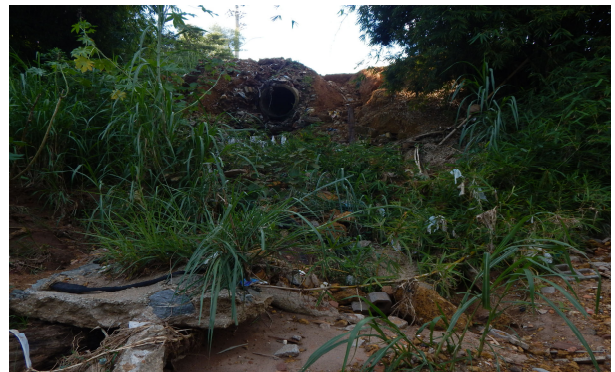
Essa erosão (Figuras 88 e 89) serve como depósito de resíduos sólidos e não há preocupação da prefeitura em resolver este problema, tendo em vista que ela existe há anos no local, de acordo com descrição dos moradores. Ressalta-se que a erosão está à margem do córrego, portanto os resíduos poluem e contaminam a água.

Figura 88 - Erosão. Bacia do córrego Almeida.
Fonte: Fotografia de Belizario, W. (2015)

Figura 89 - Erosão. Bacia do córrego Almeida.
Fonte: Fotografia de Belizario, W. (2015)

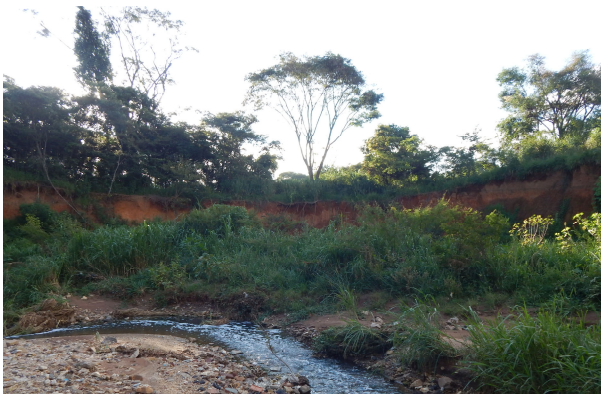
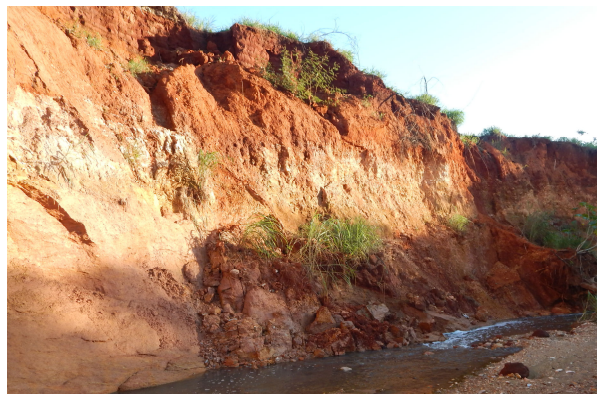
Nas imagens abaixo (Figuras 90 e 91) observa-se processo erosivo nas margens do córrego Almeida, fato já mencionado anteriormente, e é possível observar a ausência de vegetação ciliar.

Figura 90 - Erosão das margens. Bacia do córrego Almeida.

Figura 91 - Erosão das margens. Bacia do córrego Almeida.

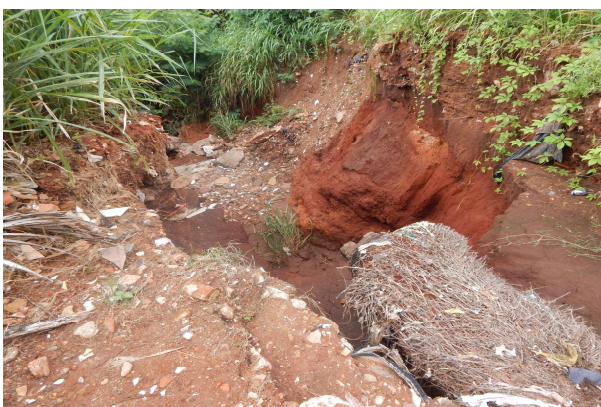
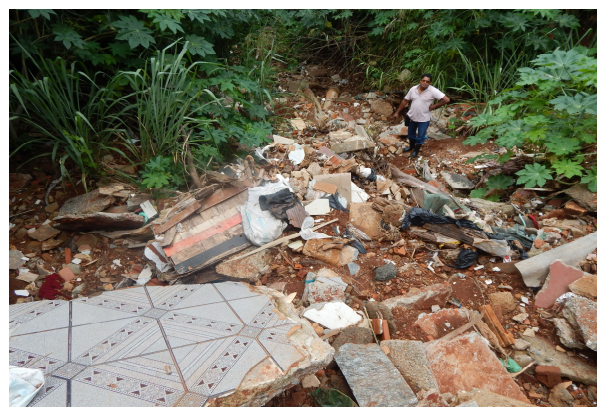
Nas imagens que segue a erosão se dá em uma das nascentes da bacia do córrego Almeida.

Figura 92 - Erosão na nascente. Bacia do córrego Almeida.

Figura 93 - Erosão na nascente. Bacia do córrego Almeida

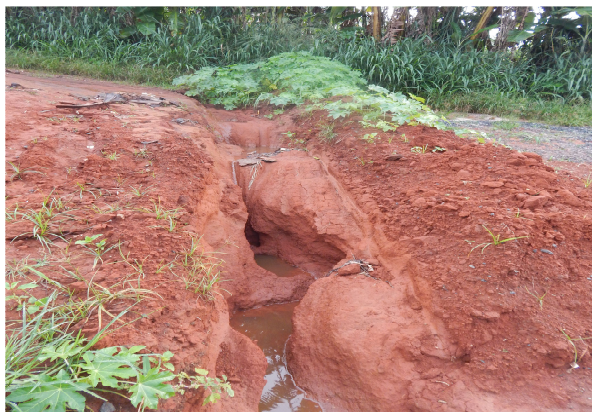
Figura 94 - Ravina. Bacia do Córrego Santa Rita.
Fonte: Fotografia de Belizario, W. (2015)

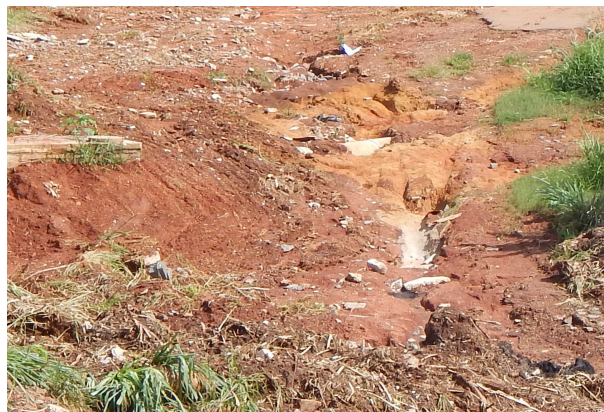
Conforme Lima (1997), na erosão em sulcos toda a energia do fluxo concentrado é transformada em trabalho, ou na forma de desagregação ou na forma de transporte de partículas do solo, ou seja, na erosão em sulcos há intensa desagregação e transporte de partículas, podendo acarretar em processos erosivos mais extensos.

Figura 95 - Erosão em sulcos. Bacia do Córrego Santa Rita
Fonte: Fotografia de Belizario, W. (2015)

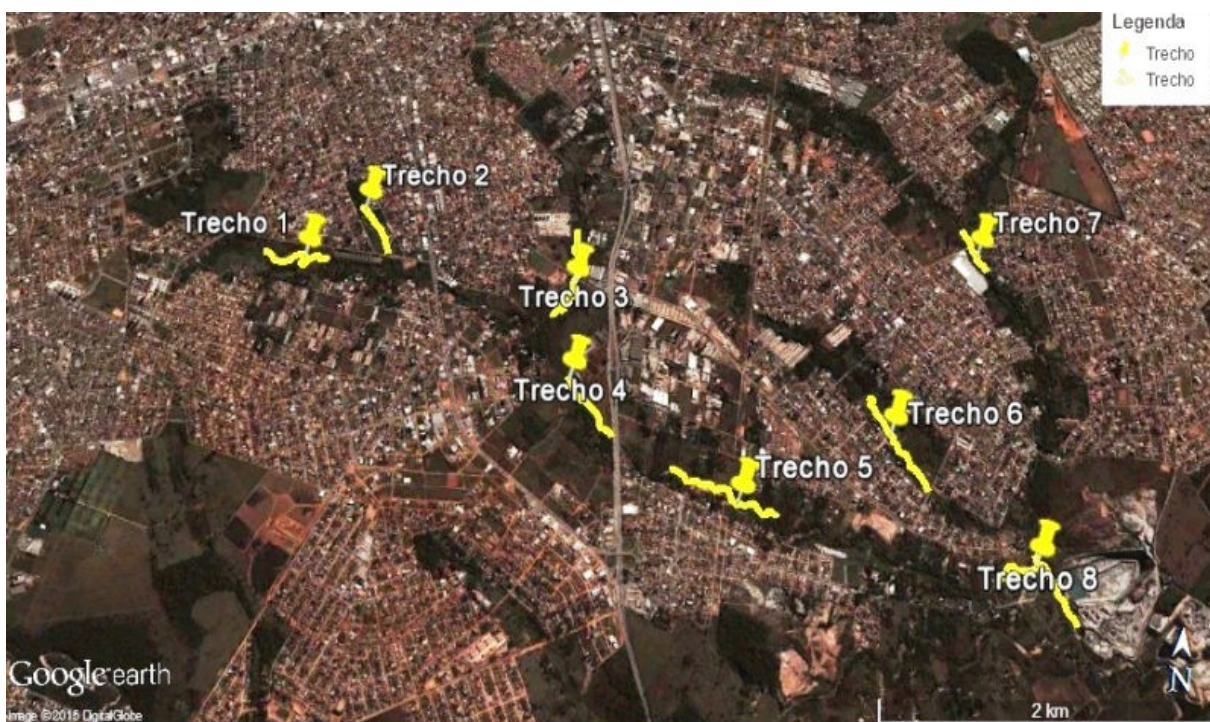
Figura 96 - Trechos analisados

Diante disso, para a análise das bacias hidrográficas dos córregos Almeida e Santa Rita, foram escolhidos oito trechos para a aplicação do Protocolo de Avaliação Rápida, a fim de verificar a condição ambiental das mesmas (Figura 96). O primeiro trecho localiza-se na

Alameda Antônio Alves Neto, próximo a Estação de Tratamento de Esgoto de Aparecida de Goiânia, no Jardim Maria Inês, nas coordenadas 16°45'5.28"S e 49°15'38.75"O. O segundo trecho localiza-se na Avenida Brasília, no setor Vila Brasília, nas coordenadas 16°44'53.31"S e 49°15'26.71"O. O terceiro trecho localiza-se na Avenida Toledo, no setor Santos Dumont, nas coordenadas 16°45'7.00"S e 49°14'37.25"O. O quarto trecho localiza-se na Rua Miosótis no setor Jardim Palácio, nas coordenadas 16°45'27.29"S e 49°14'36.04"O. O quinto trecho localiza-se no setor Jardim dos Buritis, na Alameda dos Buritis, nas coordenadas 16°45'49.40"S e 49°13'58.30"O. O sexto trecho está situado à rua P-002 e P 003 no Residencial Santa Luzia, nas coordenadas 16°45'33.22"S e 49°13'25.97"O. O Sétimo trecho situa-se no Bairro Jardim Olímpico, na Avenida Monte Carlos, nas coordenadas 16°44'52.86"S e 49°13'5.58"O. O último trecho localiza-se na Alameda Pedro de Sá, no condomínio Chácaras São Paulo, nas coordenadas 16°45'56.58"S e 49°12'56.22"O.

Estes trechos foram escolhidos devido à localização, pois são próximos a vias de grande circulação, indústrias e estabelecimentos comerciais. Também foi previamente observadas situações de degradação ambiental nesses trechos através de trabalhos de campo e imagens de satélite, sobretudo com assoreamento, erosões, desmatamento e descarte de resíduos sólidos e líquidos.
