**Falhas e defeitos ocorridos em transformadores de
potência do sistema elétrico da Celg, nos últimos 28
anos: um estudo de caso**

Dissertação apresentada ao Programa de Pós-Graduação da Escola de Engenharia Elétrica e de Computação da Universidade Federal de Goiás/UFG, como requisitos para a obtenção do título de Mestre em Engenharia Elétrica e de Computação.

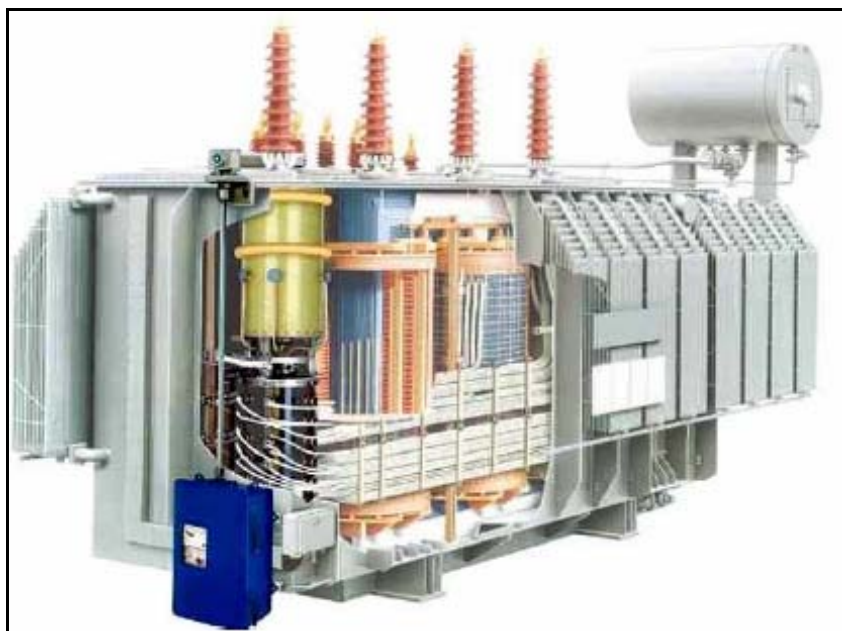
Figura 2.1 - Transformador de potência de grande porte.

Os transformadores de potência, ilustrado na figura 2.1 (8), podem ser descritos, de forma simplificada, como equipamentos elétricos estacionários para uso em sistemas, cuja função é a transferência de energia elétrica de um circuito primário para um circuito secundário, mantendo a mesma frequência do sinal alternado e adequando os valores de corrente e tensão (3)(9).

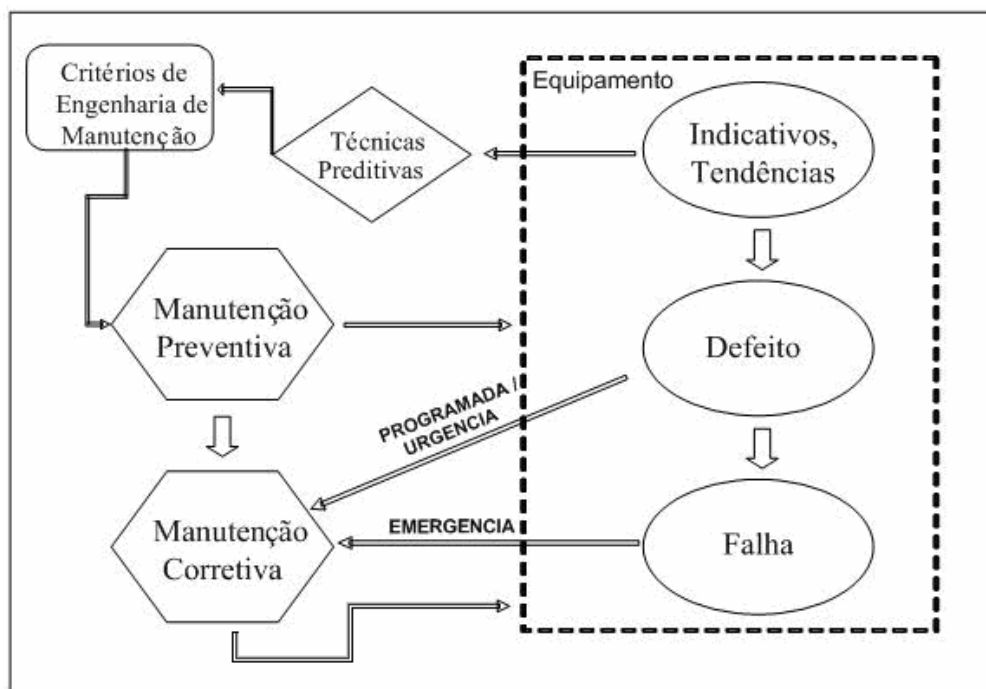
Um esquema simplificado dos procedimentos de manutenção citados acima é mostrado na figura 2.2 (15).

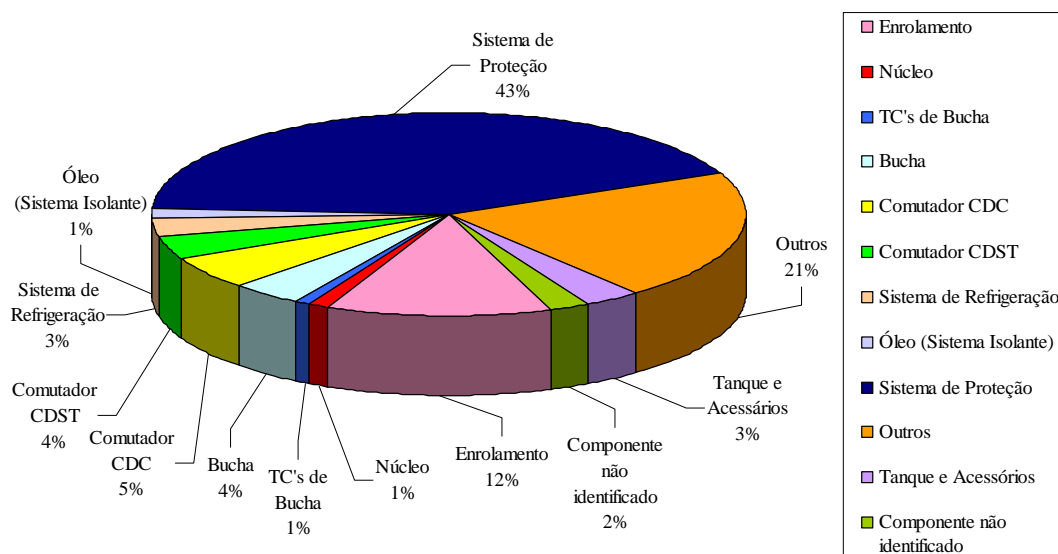
Figura 3.2 - Interrupções em transformadores e autotransformadores *versus* componentes, considerando sistema de proteção.

A figura 3.2 apresenta o percentual de interrupções em transformadores e autotransformadores *versus* componentes, considerando-se as interrupções de serviço ocorridas devido ao sistema de proteção, no período de 08/02/1996 a 15/04/2004.

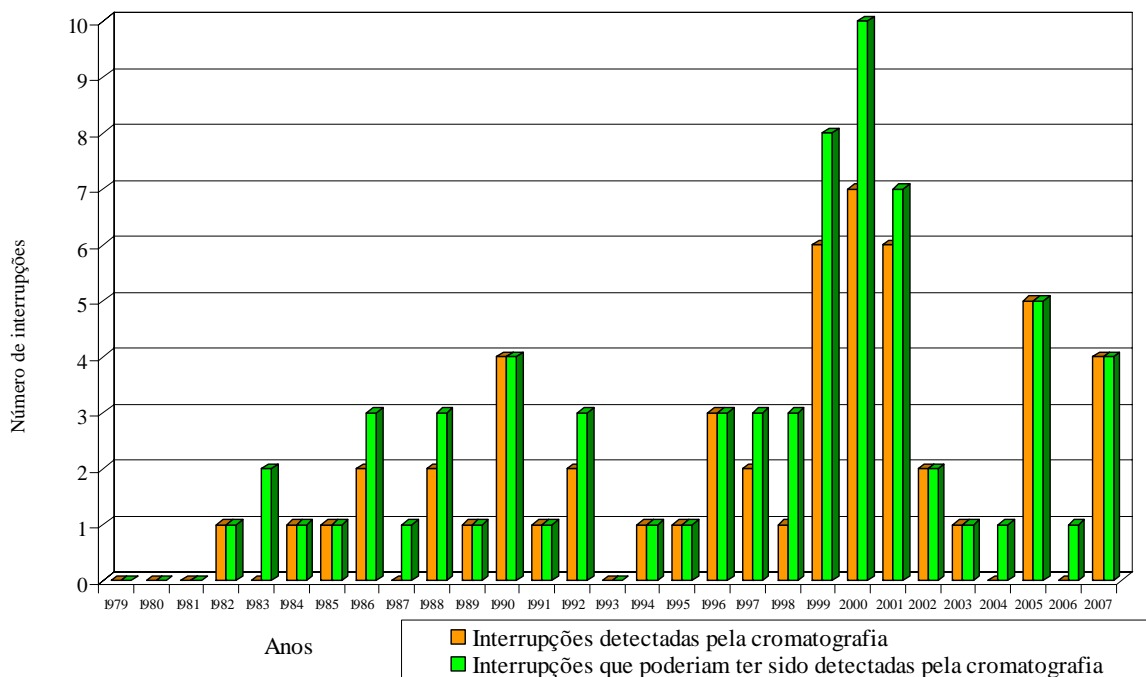
Figura 3.10 – Comparação do número de interrupções em transformadores e autotransformadores que poderiam ter sido detectados pela cromatografia com aqueles que foram efetivamente detectados.

A figura 3.10 apresenta a comparação do número de interrupções em transformadores e em autotransformadores que poderiam ter sido detectados pela cromatografia, com o número de interrupções que foram, efetivamente, detectadas por esta mesma técnica.

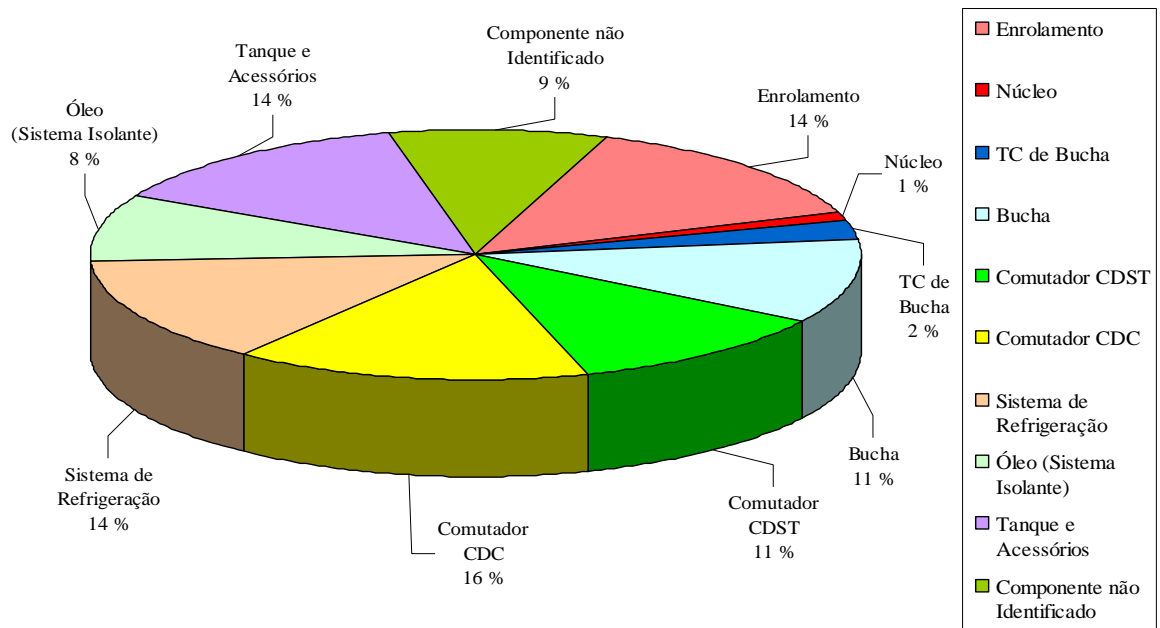
Figura 3.11 - Percentual de defeitos em transformadores e autotransformadores *versus* componentes.

A figura 3.11 apresenta o percentual de defeitos em transformadores e autotransformadores *versus* componentes, não considerando as interrupções devido às falhas e observando-se que o sistema de proteção - não inerente aos equipamentos - não faz parte do foco deste trabalho.

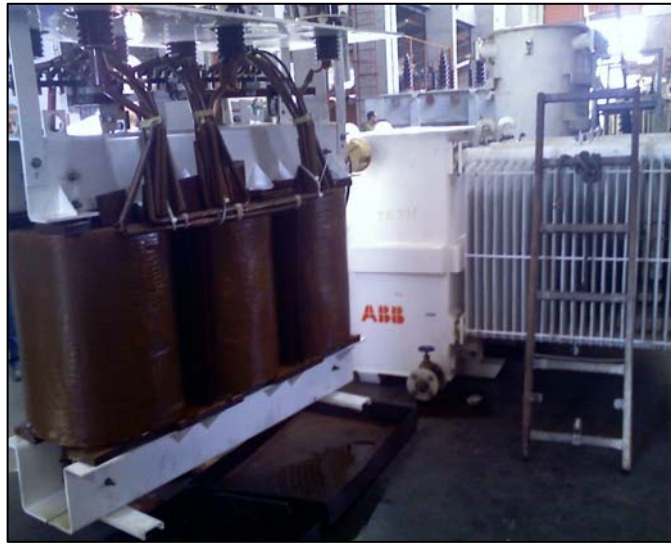
Figura 4.2 - Transformador TA aberto na oficina.

Após a constatação deste aumento, determinou-se a retirada do transformador de potência de operação para a inspeção e para a localização do defeito, na oficina eletromecânica da empresa, conforme ilustra a figura 4.2.

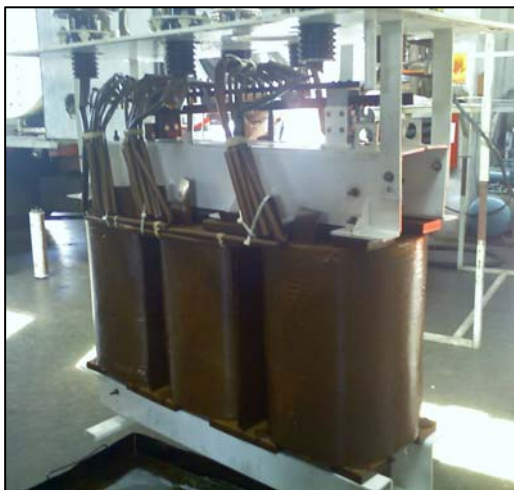
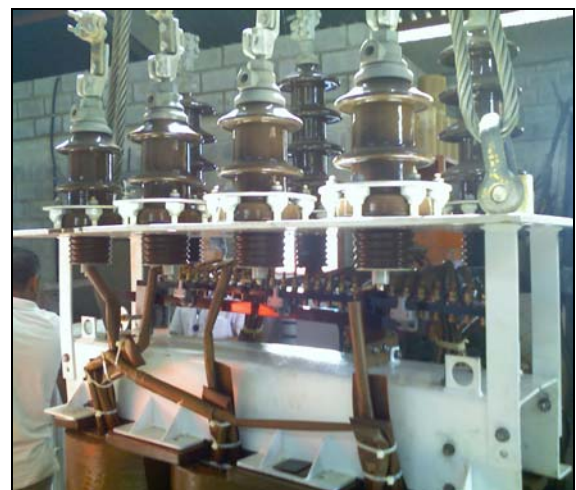
A figura 4.3a mostra a parte ativa do transformador, do lado das buchas de 34,5kV, nas quais se observa as *lides* de interligação do enrolamento de 34,5kV ao comutador, referentes aos 7 *taps* (derivações) do transformador. A figura 4.3b, sobretudo, apresenta as buchas do transformador (estando as de 34,5kV mais no fundo), e as de 13,8kV, com as respectivas *lides*. Observa-se, também, a parte do comutador de derivações sem tensão (CDST), montado acima do núcleo e abaixo das buchas.

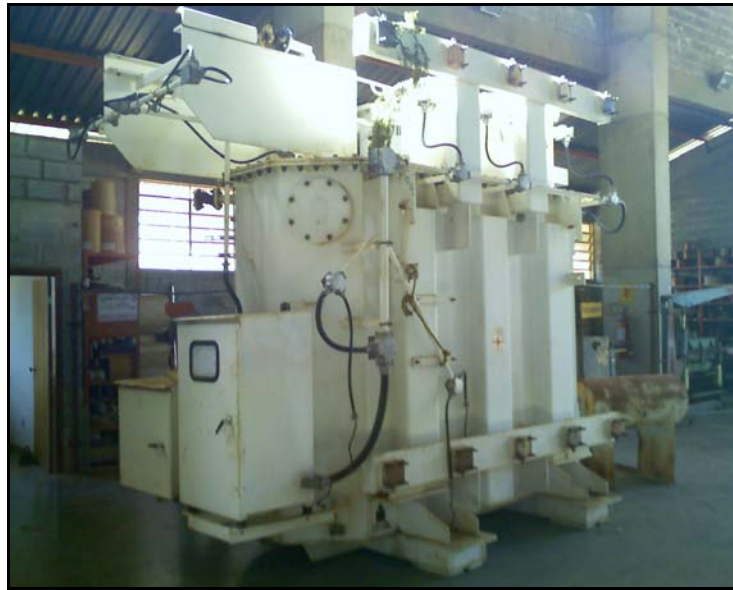
Figura 4.7 - Transformador TB nas dependências da oficina.

Com isso, foi realizada uma inspeção neste equipamento pelo operador da subestação e, tendo-se verificado a presença de gás no relé *Bucchholz*, o Centro de Operação do Sistema concluiu que o equipamento estava queimado. Diante disso, acionou-se imediatamente a equipe de plantão do Setor de Manutenção de Subestações para corrigir a anomalia no sistema. A equipe de Engenharia de Manutenção também foi acionada para coletar amostra de óleo e realizar análise cromatográfica, objetivando avaliar a situação do transformador; este equipamento foi retirado da subestação e transportado para a oficina eletromecânica para a inspeção e para a sua abertura, conforme ilustra a figura 4.7.

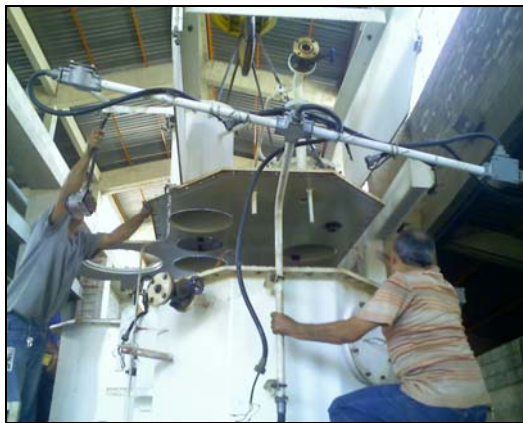
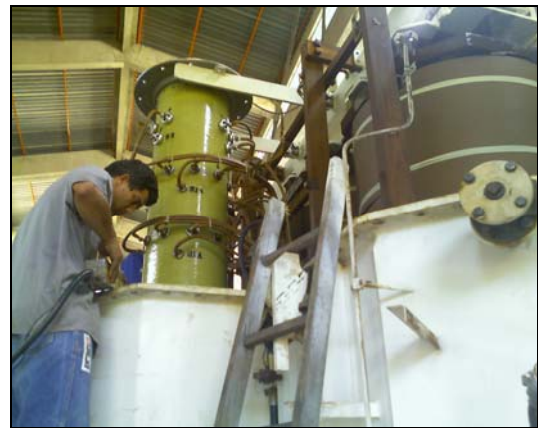
Na figura 4.8a observa-se a retirada da tampa principal do tanque do transformador, e a figura 4.8b mostra a retirada da parte ativa do equipamento juntamente com o comutador de derivações.

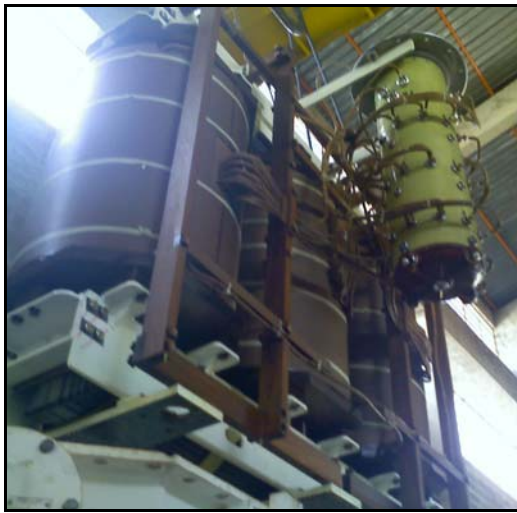
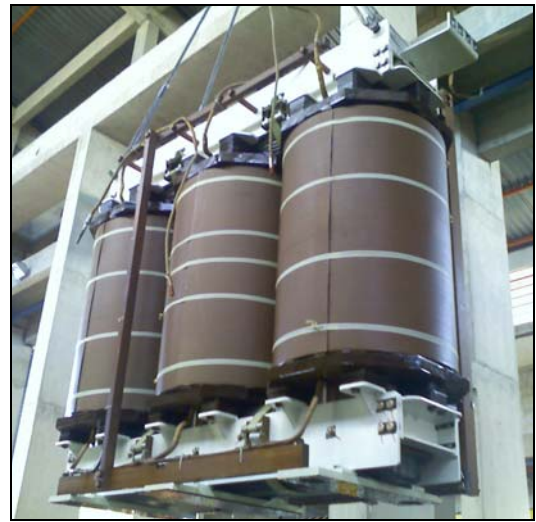
Na figura 4.9 verifica-se o içamento e a retirada da parte ativa do transformador utilizando o guindaste da oficina eletromecânica.

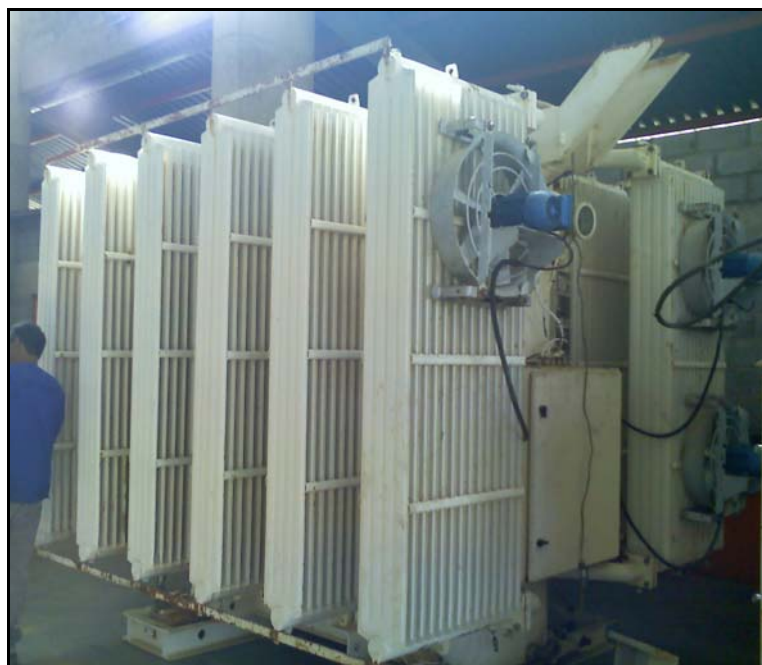
Figura 4.14 - Transformador TC.

Após a verificação do aumento dos gases nos resultados de ensaios de cromatografia, determinou-se a retirada do transformador de operação para a sua abertura na oficina eletromecânica da empresa, conforme ilustra a figura 4.14.
