UNIVERSIDADE FEDERAL DE GOIÁS
ESCOLA DE ENGENHARIA CIVIL
PROGRAMA DE PÓS-GRADUAÇÃO EM GEOTECNIA,
MECÂNICA DAS ESTRUTURAS E CONSTRUÇÃO CIVIL

**INFLUÊNCIA DA CHUVA DIRIGIDA E DOS
DETALHES ARQUITETÔNICOS NA
DURABILIDADE DE REVESTIMENTOS DE
FACHADA**

Dissertação apresentada ao programa de Pós-Graduação em Geotecnia, Mecânica das Estruturas e Construção Civil da Universidade Federal de Goiás para obtenção do título de Mestre.

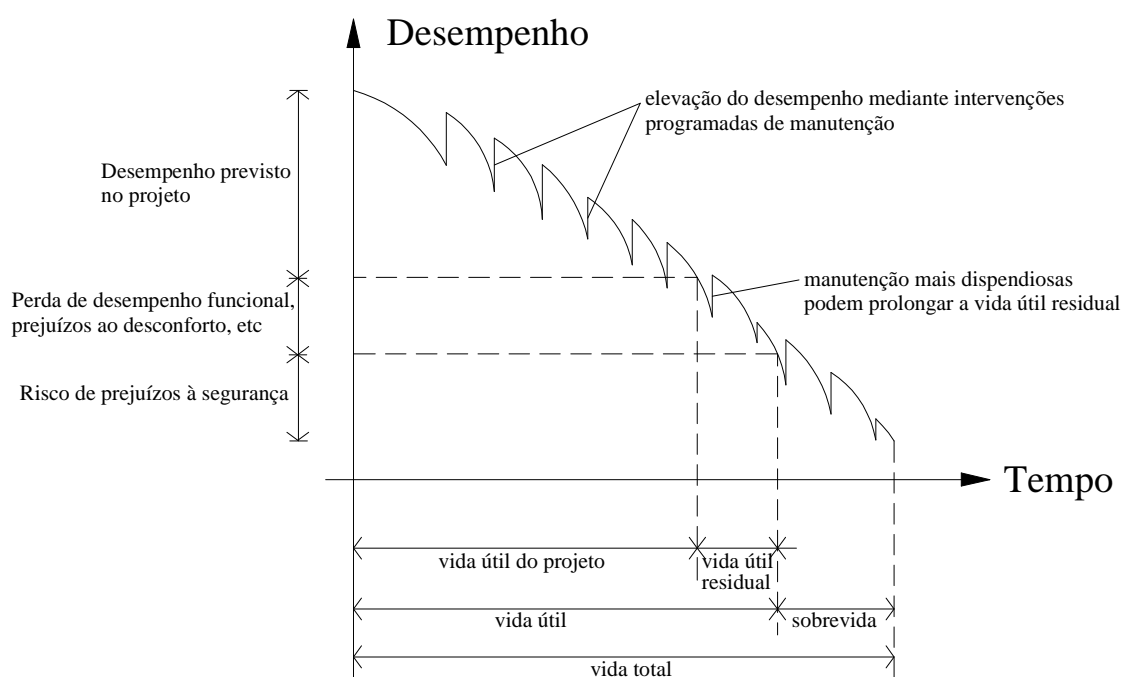
Figura 1.1 - Desempenho ao longo do tempo (ABNT NBR 15575-1, 2008)

A vida útil de projeto orienta a fabricação de elementos e sistemas construtivos e também a previsão do desempenho contemplando as atividades interventivas de manutenção da edificação. A vida útil residual é o período posterior à vida útil de projeto, onde os elementos e sistemas passam a apresentar decréscimo continuado do desempenho em função do uso ou do envelhecimento natural, mas sem colocar em risco a segurança dos usuários. A vida total compreende a vida útil do projeto, a vida residual e a sobrevida, porém esta última passa a comprometer os níveis de segurança. Na Figura 1.1 está apresentada a relação entre desempenho e o tempo em vida de edifícios.

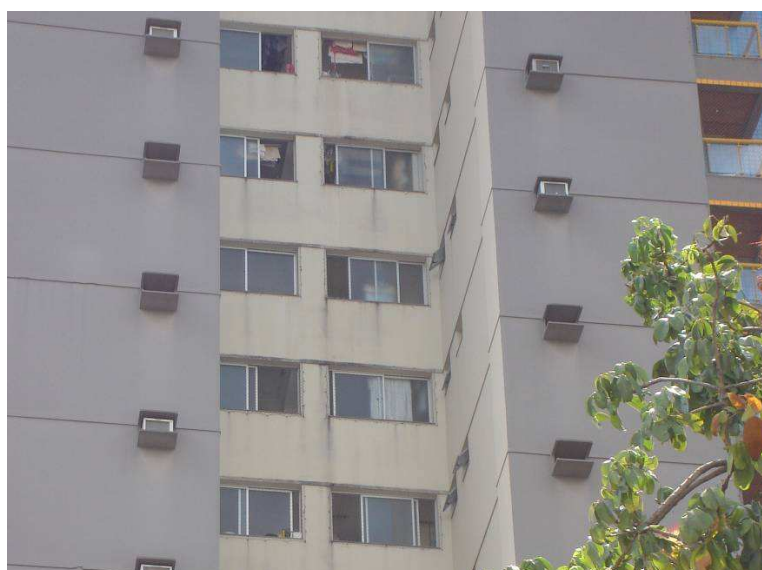
Figura 1.2 - Manchas de sujeidade próximas ao peitoril de janelas de edifícios na cidade de Goiânia

Em seu trabalho, Petrucci (2000) atribui, genericamente, a deterioração por sujeidade à geometria dos elementos presentes nas fachadas, procurando apresentar as principais características arquitetônicas e construtivas indutoras do surgimento desta manifestação patológica. Segundo a autora, para que o fenômeno de degradação, ou envelhecimento, ocorra, faz-se necessária a presença de: fonte emissora de poluente, umidade, vento e chuva, que interagirão com os paramentos alterando a intenção estética do edifício.

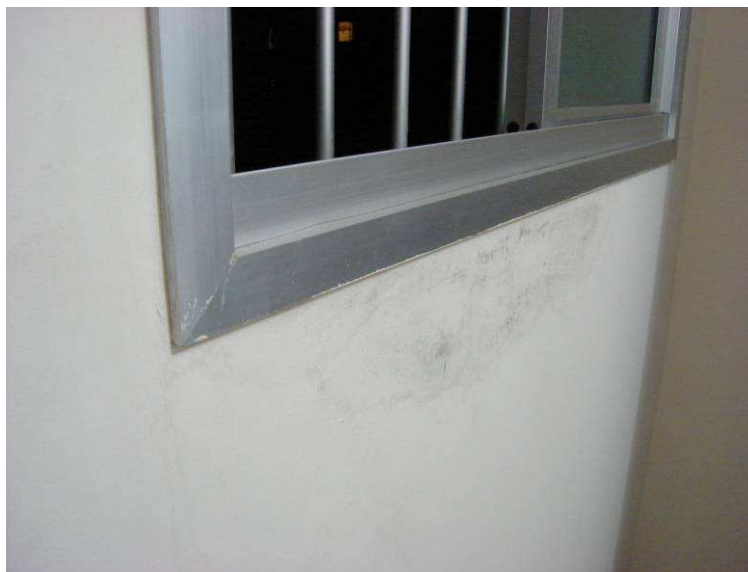
Figura 2.3 - Mancha interna devido à penetração de água através da esquadria presente na fachada

- corrosão eletroquímica de metais;
- proliferação de microorganismos (bolor e mofo), conforme ilustração da Figura 2.3;
- descoloração dos revestimentos de fachadas;
- variação dimensional de componentes, materiais e elementos construtivos, como: o concreto, o revestimento de argamassa, blocos, gesso etc.;
- manchamento;
- eflorescência;
- criptoflorescências;
- lixiviação; e
- aumento na transmissão de calor.

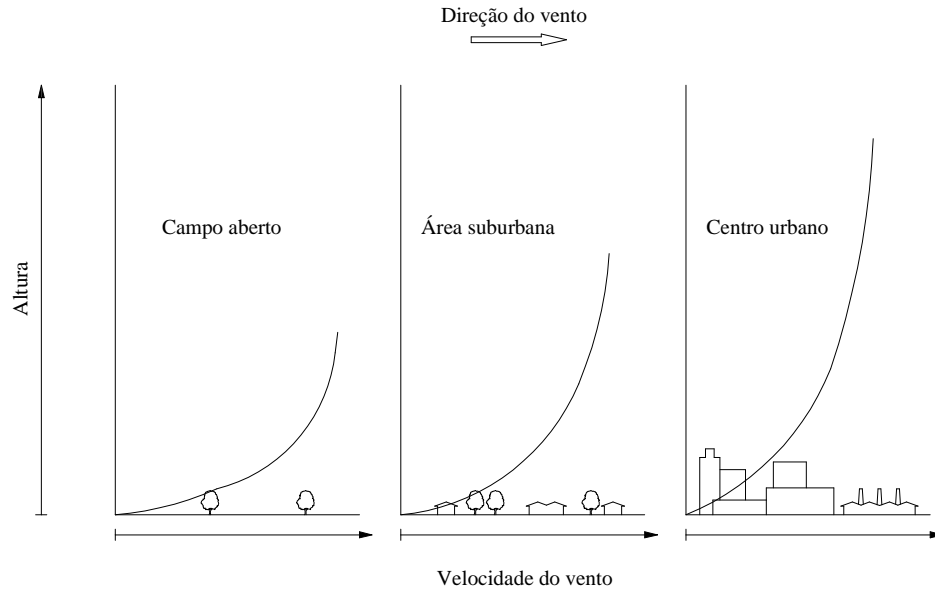
Figura 2.5 - Variação da velocidade do vento em diferentes tipos de terrenos (PENWARDEN; WISE, 1975 apud VIEIRA, 2005)

Penwarden e Wise (1975, *apud* VIEIRA, 2005) demonstram em desenho esquemático que a variação da velocidade de vento dependerá dos tipos de configuração das regiões, citando como exemplo: o campo aberto, a área suburbana e o centro urbano. Nas áreas de maior densidade a velocidade do vento diminui próxima a superfície, enquanto que nas regiões de baixa densidade no nível do solo a velocidade do vento é maior, como ilustrado na Figura 2.5.

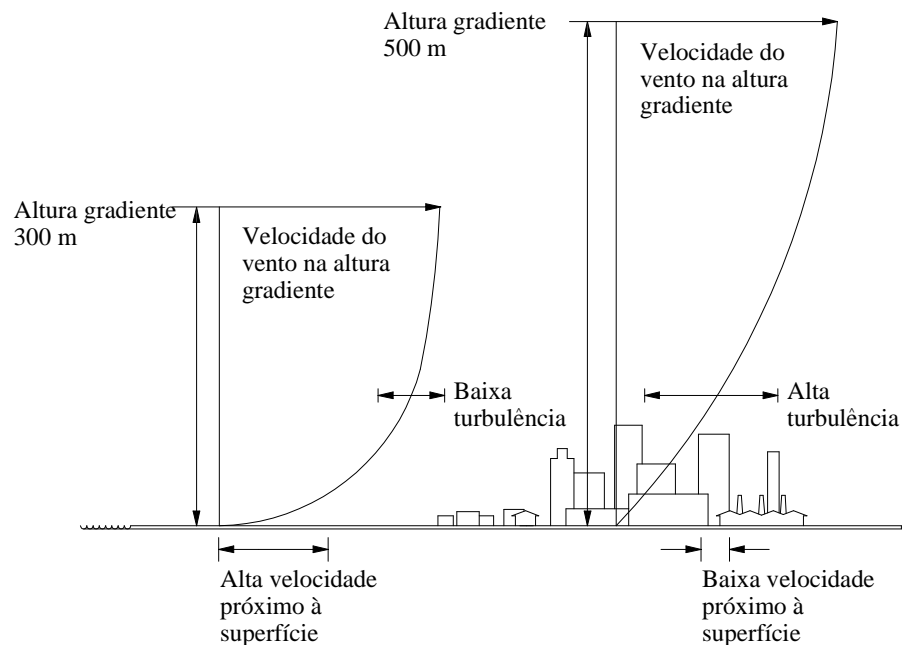
Figura 2.6 - Efeito da rugosidade superficial nas características do vento (MAC DONALD, 1975 apud VIEIRA, 2005)

Mac Donald (1975, apud VIEIRA, 2005) explica que os obstáculos presentes na superfície terrestre influenciam diretamente na intensidade e direção do vento. O autor afirma que na proximidade do solo das zonas urbanas há a diminuição da velocidade do vento e também o aumento da turbulência, como ilustrado na Figura 2.6.
