UNIVERSIDADE FEDERAL DE GOIÁS  
ESCOLA DE ENGENHARIA CIVIL  
PROGRAMA DE PÓS-GRADUAÇÃO EM GEOTECNIA, ESTRUTURAS  
E CONSTRUÇÃO CIVIL

**AVALIAÇÃO DAS INFRAESTRUTURAS  
CICLOVIÁRIAS IMPLANTADAS NO CORREDOR  
UNIVERSITÁRIO EM GOIÂNIA**

**LUIZA LEMOS ANTUNES**

D0113C15  
GOIÂNIA  
2015

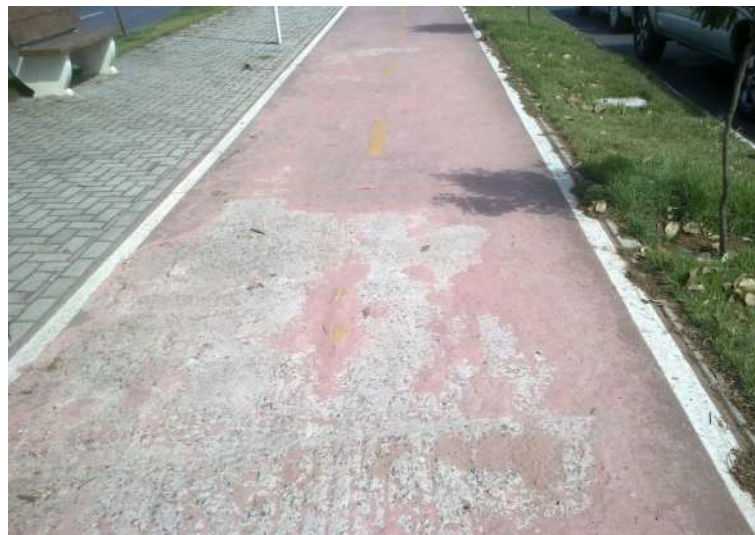
Várias deficiências vêm sendo observadas nas infraestruturas cicloviárias implantadas nas cidades brasileiras. A ineficiência é notada sobretudo nos pavimentos das vias cicláveis, como se pode ver na figura 1.1. Ferreira (2007) afirma que todo pavimento, seja ele rodoviário, ferroviário, aeroportuário ou cicloviário, envelhece devido às intempéries e à ação das cargas do tráfego. Essa perda de qualidade deve ser monitorada periodicamente a fim de que medidas sejam tomadas para reduzir tais impactos.

Figura 1.1 – Ciclovia do Corredor Universitário em Goiânia: desgaste superficial do pavimento

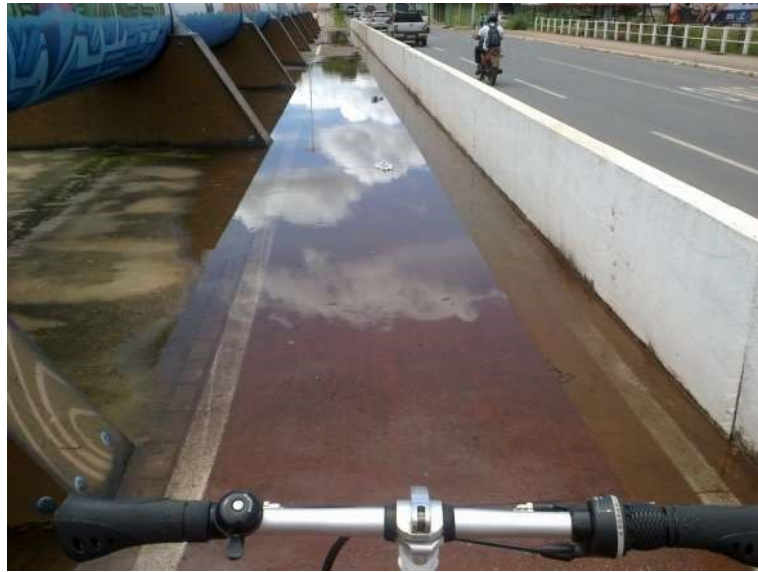
Esta degradação potencializa-se quando escolhas equivocadas de insumos e processos executivos são assumidos, assim como falhas e limitações em termos de concepção e projeto, ilustrados na figura 1.2, que demonstra a deficiência do sistema de drenagem em parte do trecho estudado.

Figura 1.2 – Ciclovia do Corredor Universitário em Goiânia: drenagem inadequada

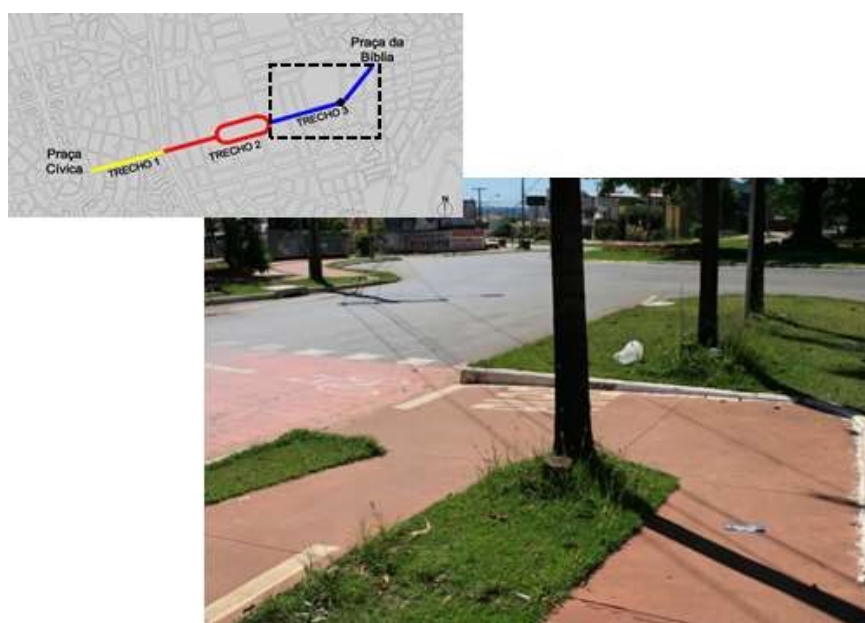
Figura 4.4 – Brusca mudança de trajetória

No entanto, quando necessárias mudanças de direção, em alguns trechos observa-se a inadequação dos raios de curvatura, dificultando a circulação do ciclista, conforme a figura 4.4.

a 2 metros, recomenda-se que estes trechos sejam precedidos de placas de advertência para a situação de perigo (BRASIL, 2007). A ciclovia em estudo não apresenta a sinalização de advertência recomendada quando da utilização de raios de curvatura inferiores a 2 metros.

Recomenda-se a quebra da linearidade das ciclovias, por meio de pequenas sinuosidades. Quando a mudança de trajetória se dá de maneira brusca, com raios de curvatura inferiores

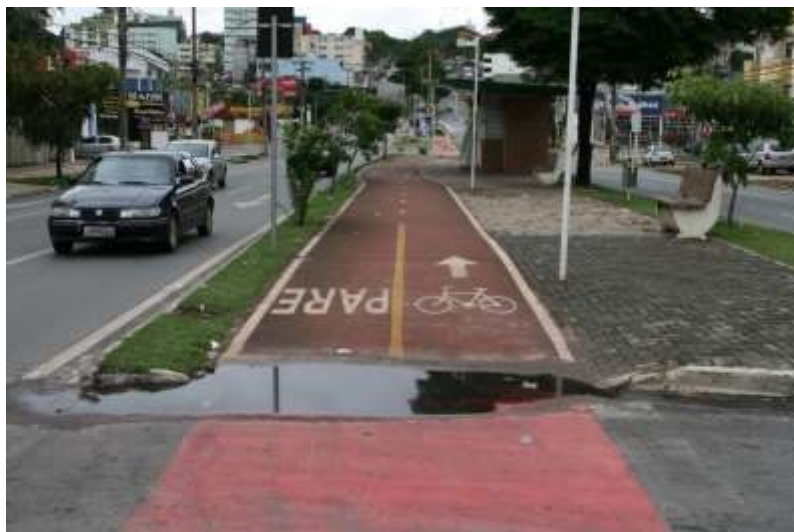
Figura 4.6 – Acúmulo de água nas interseções

Foram previstas rampas de acesso nas interseções com inclinação de 8,33%, como mostra a figura 4.5. Contudo, foi constatada a inexistência de um projeto de drenagem para as ciclovias.

Existem pontos de alagamento na maioria das interseções e na ponte de transposição sobre a Marginal Botafogo, localizada no trecho 1, como pode ser observado nas figuras 4.6 e 4.7.

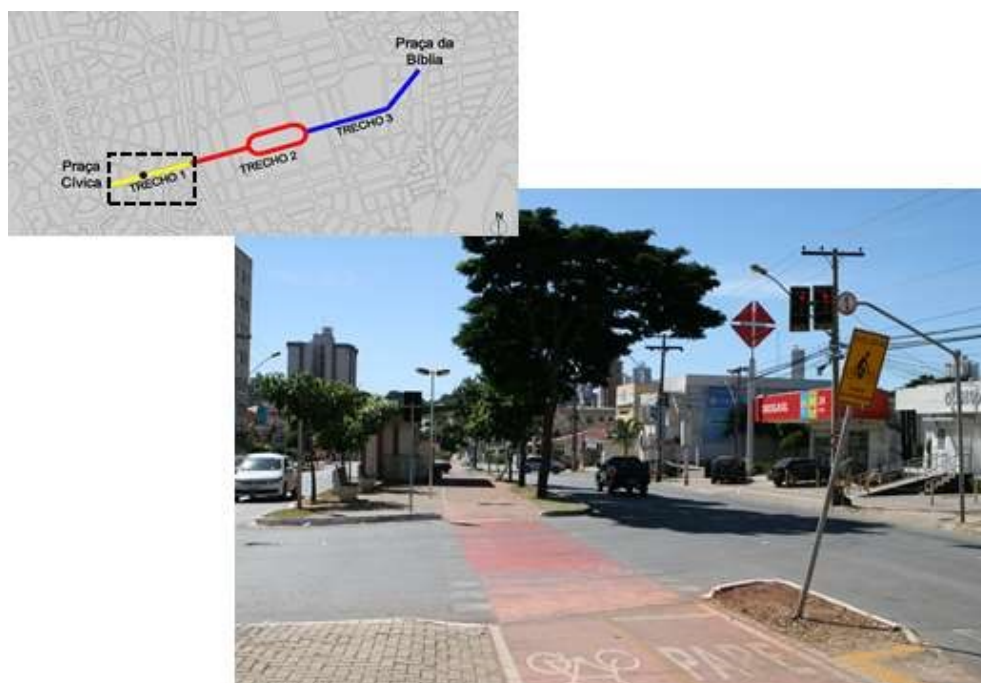
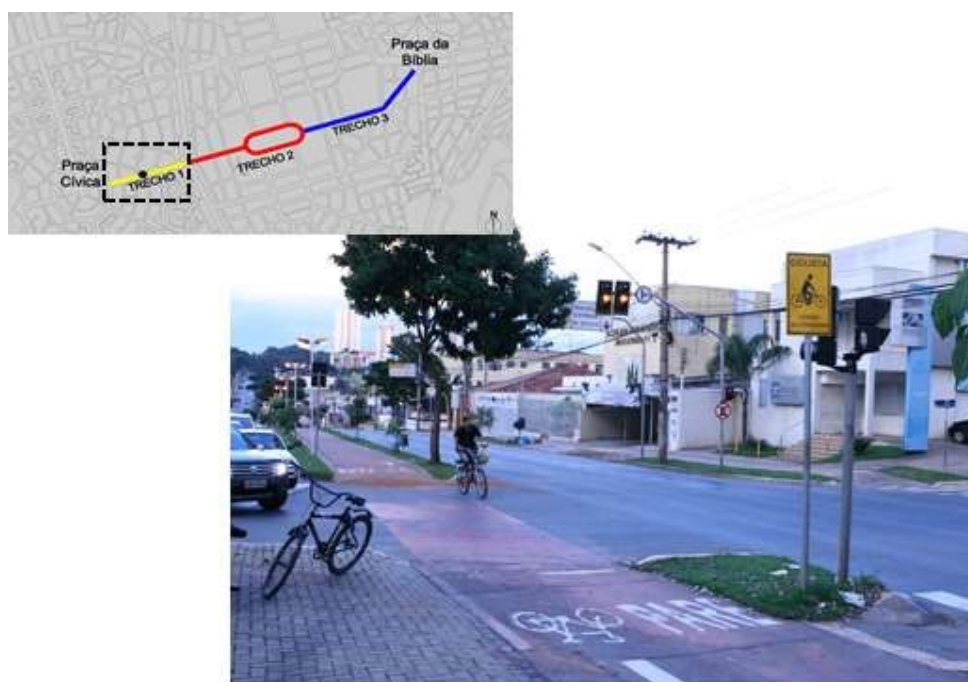
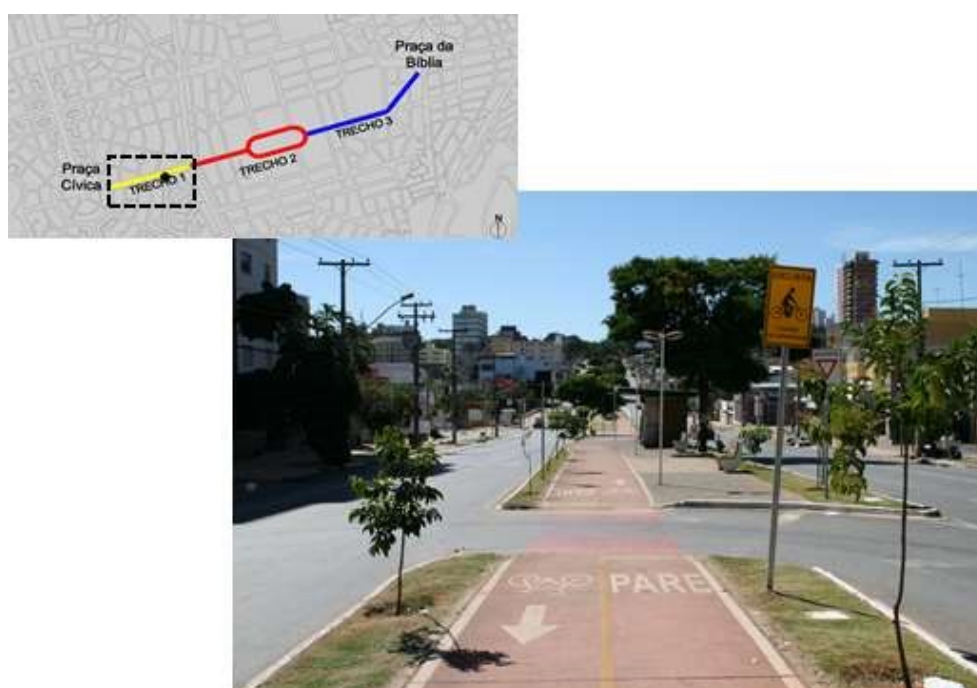
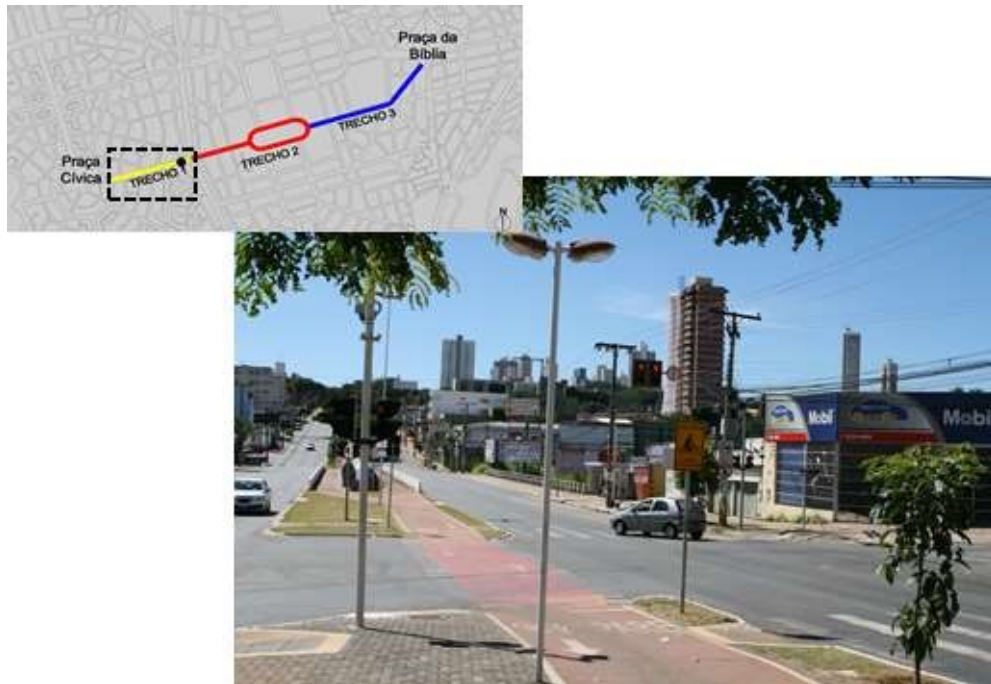
Foram implantadas as devidas sinalizações horizontais e verticais, no entanto, estas estão prejudicadas devido à utilização de materiais inadequados. A sinalização horizontal do pavimento das vias de circulação dos automotores foi realizada com tinta à base de água de baixa qualidade, o que não garantiu a sua durabilidade. É recomendado que, para este tipo de sinalização, sejam utilizadas tintas à base de resinas termoplásticas, que possuem maior aderência ao pavimento, maior durabilidade e que estejam em conformidade com as normas técnicas como a DNER-EM 368 (DNER, 2000a) e DNER-EM 371 (DNER, 2000b).

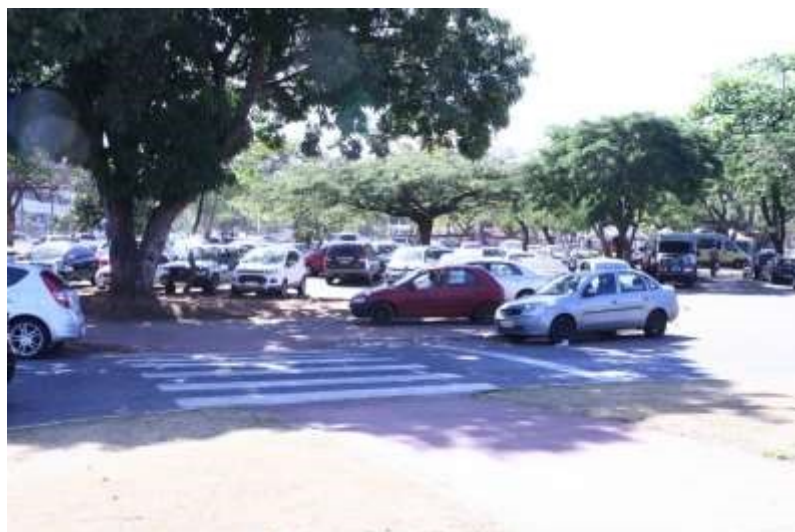
A sinalização, em partes do trecho 2, apresenta-se danificada ou de maneira inadequada, como pode ser visto na figura 4.14. Nesta travessia deveria estar sinalizada a passagem de ciclistas junto a de pedestres. No entanto, tem-se apenas a sinalização para travessia de pedestres.

Figura 4.14 – Trecho 2 - Interseções com sinalização inadequada

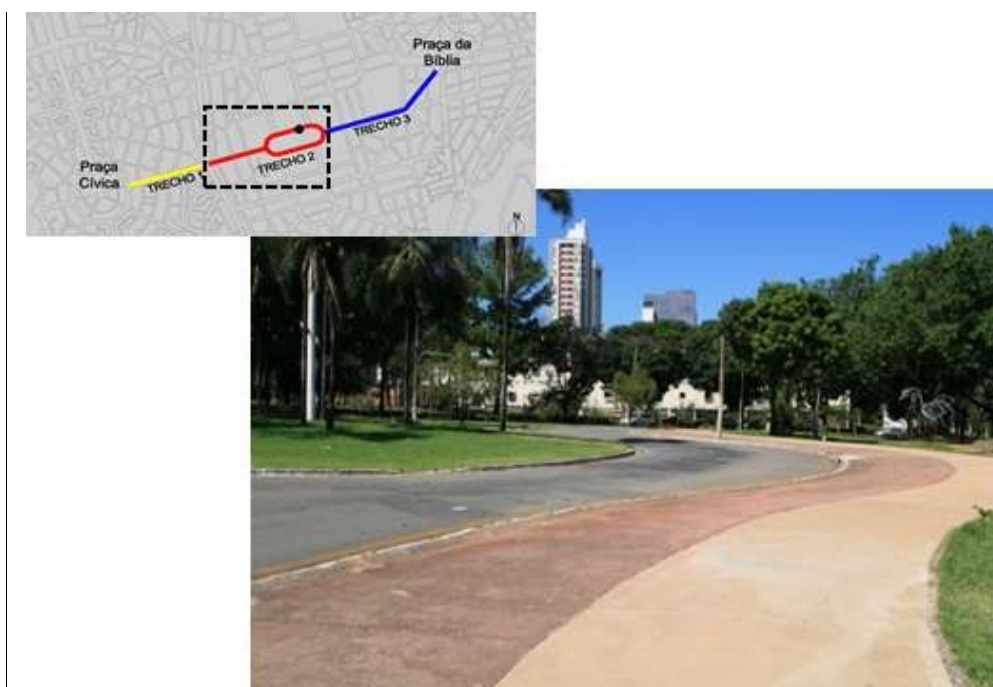
As ciclovias que circundam a Praça Universitária não possuem qualquer tipo de sinalização (figura 4.15). Com isso, não se tem a clareza da destinação do espaço para ciclistas, que é utilizado por vários pedestres para a prática de atividades físicas.

Figura 4.15 – Ausência de sinalização na Praça Universitária

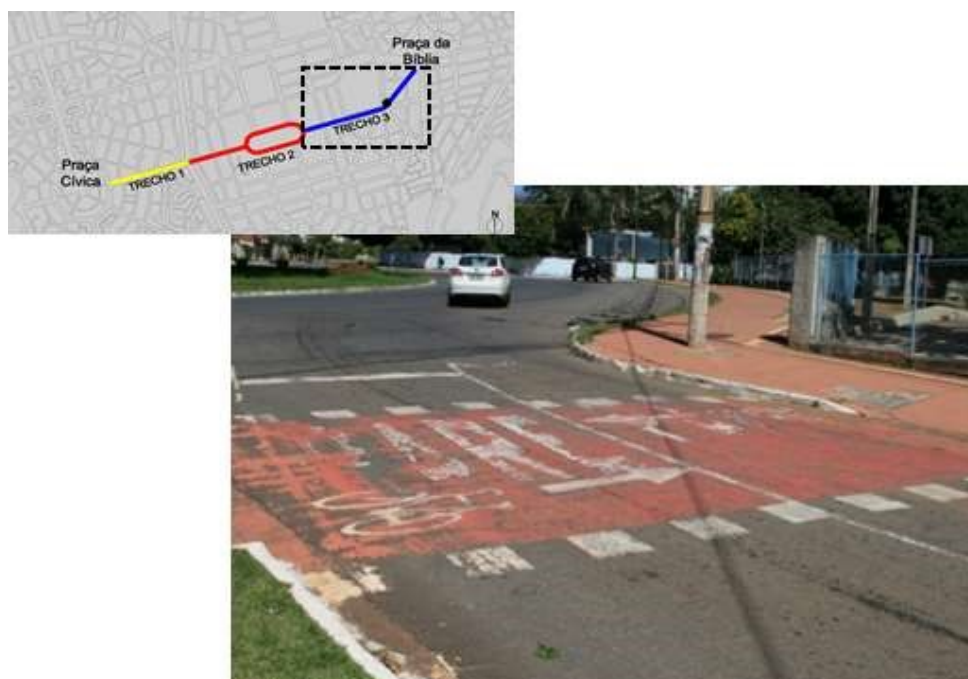
Já as ciclovias entre a Praça Universitária e Praça da Bíblia, compreendidas pelo trecho 3, possuem apenas a sinalização horizontal. Conforme os demais trechos apresentados, a sinalização horizontal está danificada ou faz-se de maneira confusa, prejudicando a circulação, como visto na figura 4.17, que ilustra a sobreposição da sinalização para os ciclistas na sinalização para os veículos motorizados.

Figura 4.17 – Trecho 3 - Sinalização para ciclistas sobreposta à sinalização para veículos motorizados

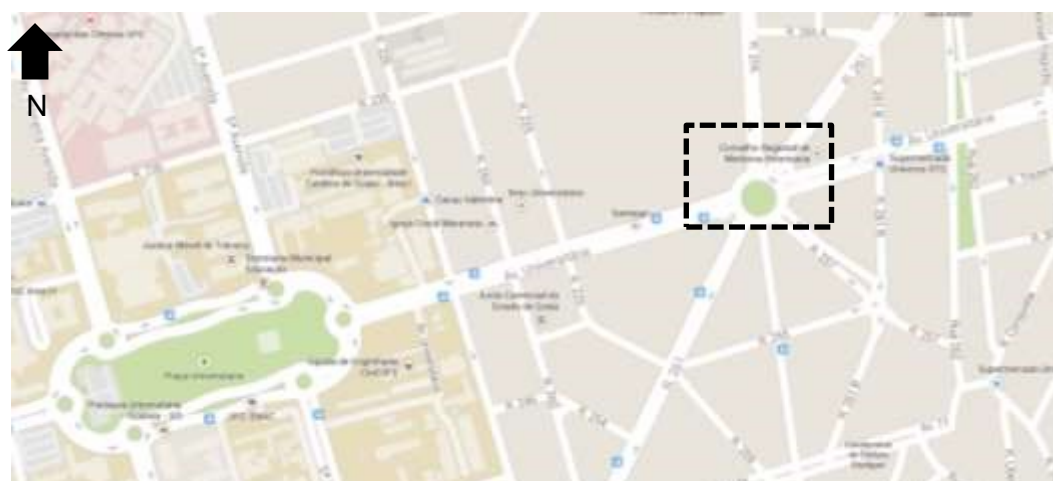
As interseções ao longo do Corredor Universitário deram-se conforme projeto, com exceção do cruzamento composto por rotatória, apresentado na figura 4.18, localizado no trecho 3, compreendido pela Av. Universitária, Rua 256, Rua 261 e Rua 257.

Figura 4.18 – Trecho 3 - Rotatória na Av. Universitária

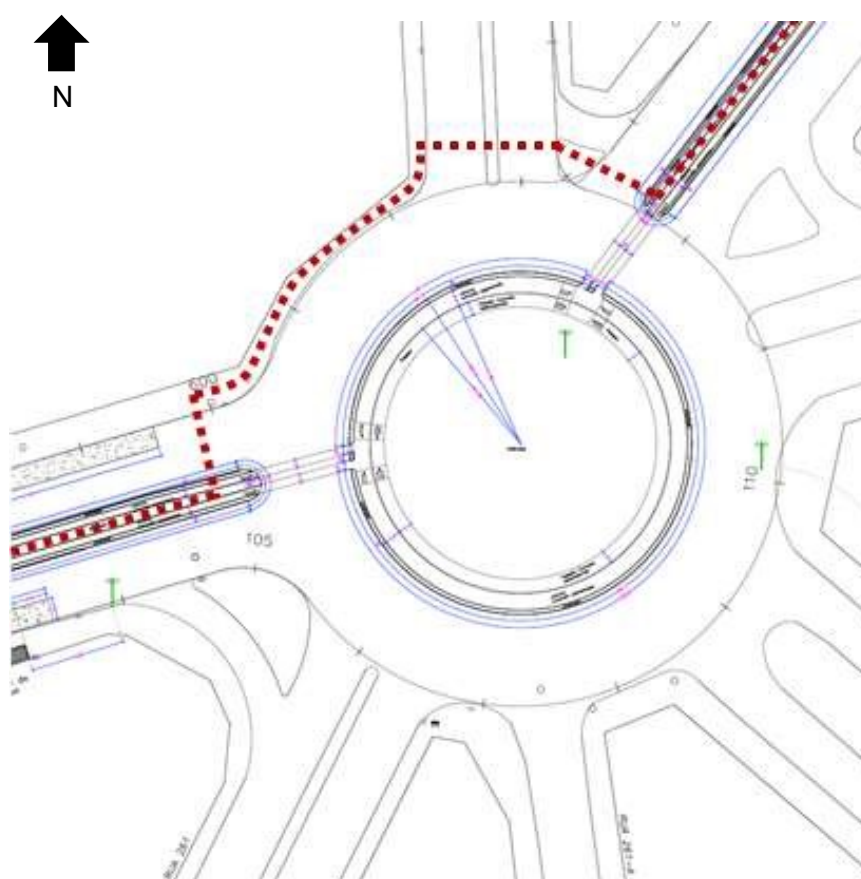
De acordo com o projeto elaborado, a ciclovia contornaria a rotatória e seguiria pela Rua 261. Neste ponto, a ciclovia passa a existir junto à calçada destinada aos pedestres, como pode ser observado na figura 4.19, que traz o projeto e a alteração do percurso da ciclovia, representada pela linha vermelha.

Figura 4.19 – Trecho 3 – Projeto para ciclovia em rotatória na Av. Universitária e alteração de rota

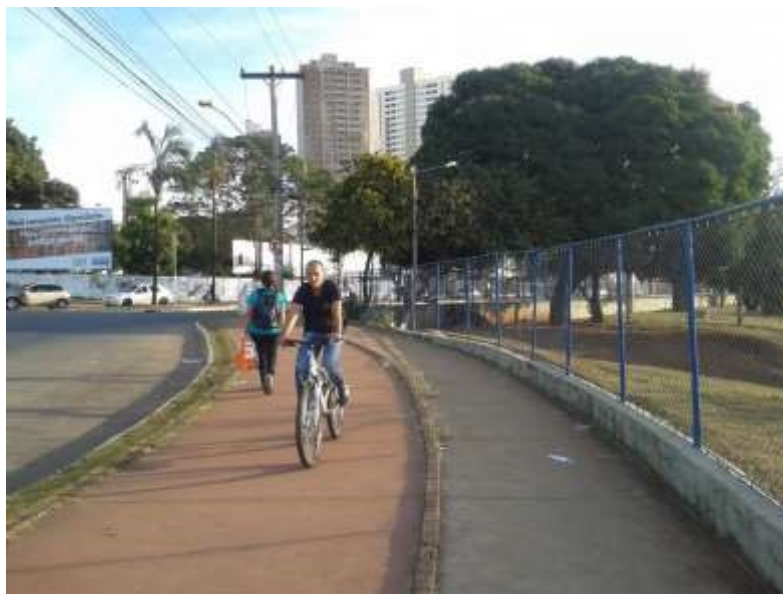
Contudo, a ausência de sinalização adequada indicando este compartilhamento, compromete a circulação de ciclistas e pedestres (figura 4.20).

Figura 4.20 – Trecho 3 – Ciclovia junto à calçada

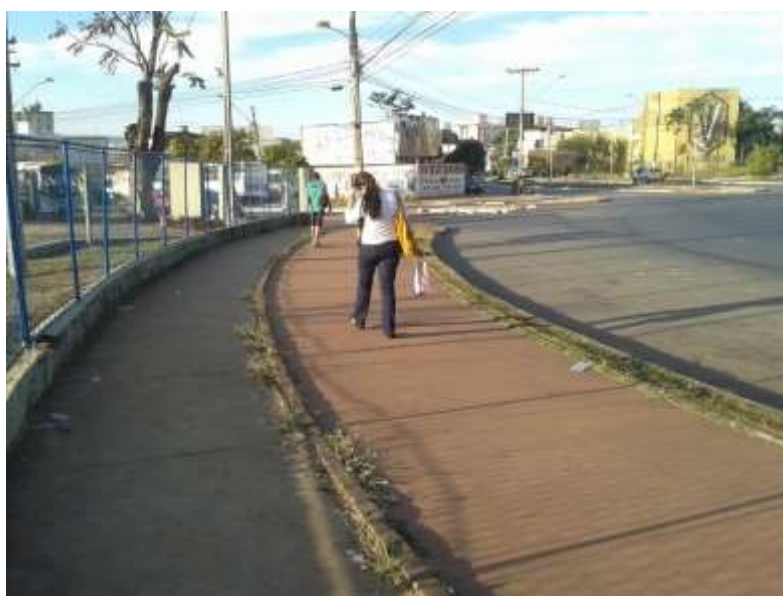
A figura 4.21 mostra a utilização da via ciclável por pedestres, uma vez que a falta de sinalização adequada e a ausência de orientação prévia dos usuários, não delimita corretamente os espaços destinados a cada um.

Figura 4.21 – Trecho 3 – Tráfego de pedestres na via ciclável

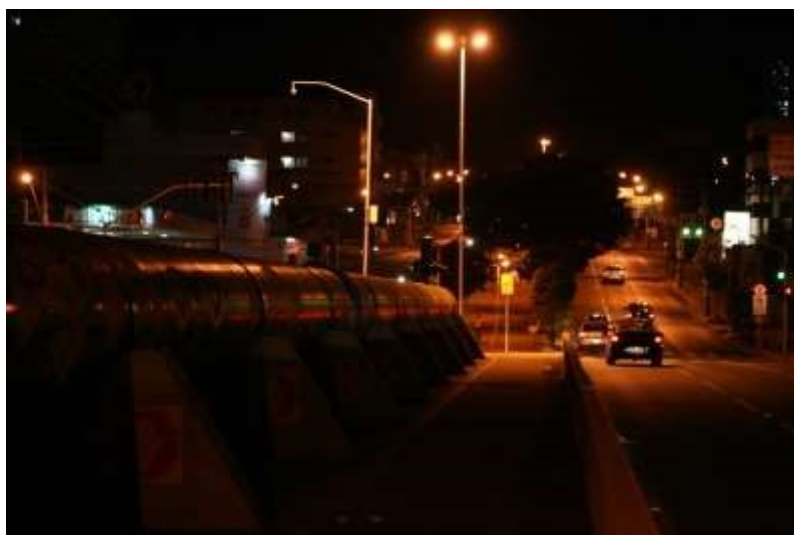
Existem pontos onde a iluminação é insuficiente, prejudicando a segurança do usuário, como pode ser observado na figura 4.23, que apresenta o trecho da ciclovia na ponte de transposição da Marginal Botafogo.

Figura 4.23 – Trecho 2 – Ponte de transposição da Marginal Botafogo com iluminação inadequada

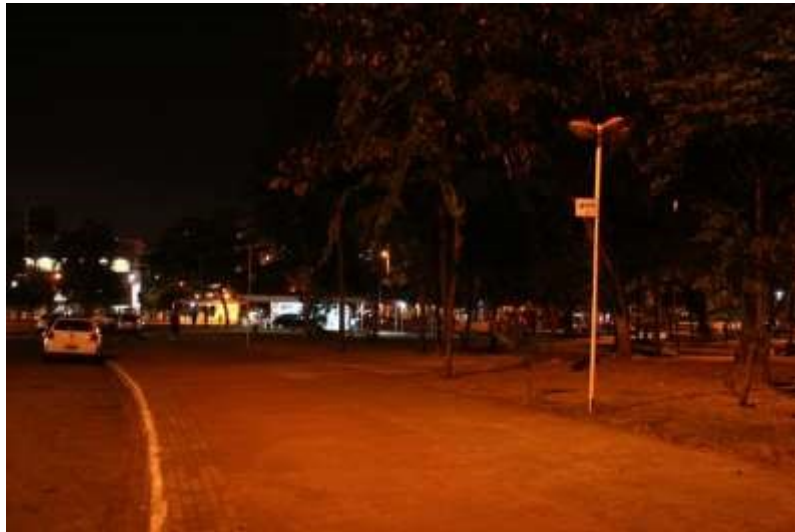
A falta de manutenção dos equipamentos é outro fator que compromete a eficiência do sistema de iluminação, como o caso de trechos da ciclovia que contorna a Praça Universitária, onde alguns postes encontram-se sem funcionamento adequado (figura 4.24).

Figura 4.24 – Trecho 2 – Praça Universitária - Iluminação sem a devida manutenção

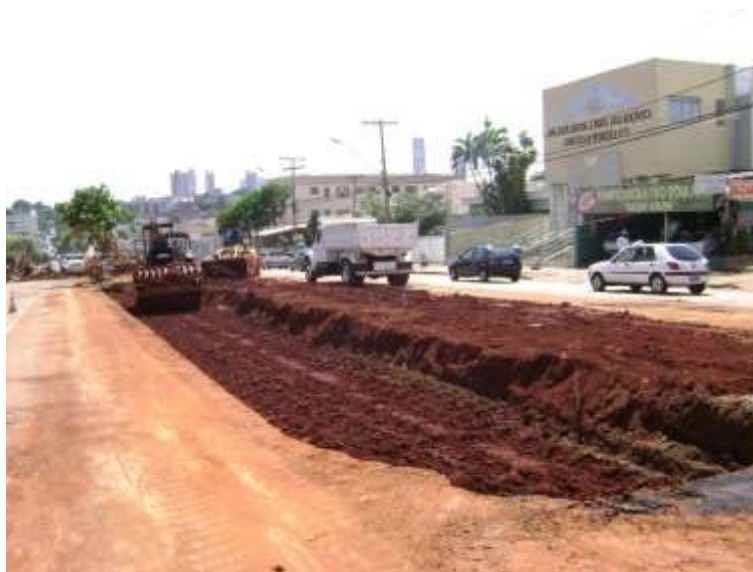
O subleito é constituído por solo proveniente de empréstimo, uma vez que o solo local foi retirado para substituição da tubulação de drenagem urbana. O subleito foi compactado, como mostra a figura 4.25, para o recebimento da sub-base, composta de cascalho e pó de brita compactados.

Figura 4.25 – Trecho 1 – Preparação da base

Segundo os responsáveis pela execução, o solo utilizado apresenta como característica ser expansivo, ou seja, sofre inchamento com a presença de água e, apesar da cota de rebaixamento do sistema de drenagem ter sido a pelo menos 1,50 metros da cota final do pavimento acabado, manifestações patológicas apresentadas pelo pavimento podem ter algumas de suas causas advindas deste fato.

Entre o subleito e a camada de concreto do pavimento, Carvalho (2012) recomenda a colocação de uma lona plástica, com objetivo de evitar possíveis prejuízos ao pavimento advindos do subleito. No entanto, a lona não foi utilizada.

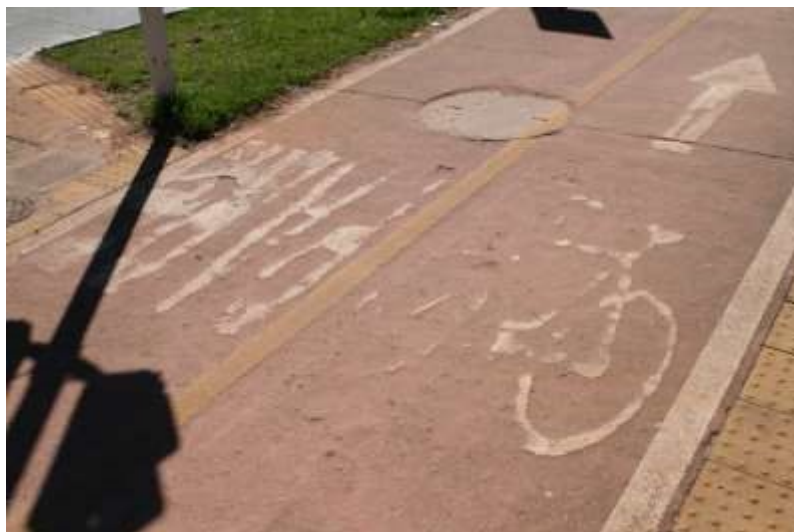
A figura 4.26 ilustra a camada em concreto pigmentado, que apresenta desgaste em grande parte do trecho, sendo que em algumas partes ela foi extinta, deixando a camada de base em concreto exposta.

Figura 4.26 – Trecho 2 – Danos na camada de concreto pigmentado

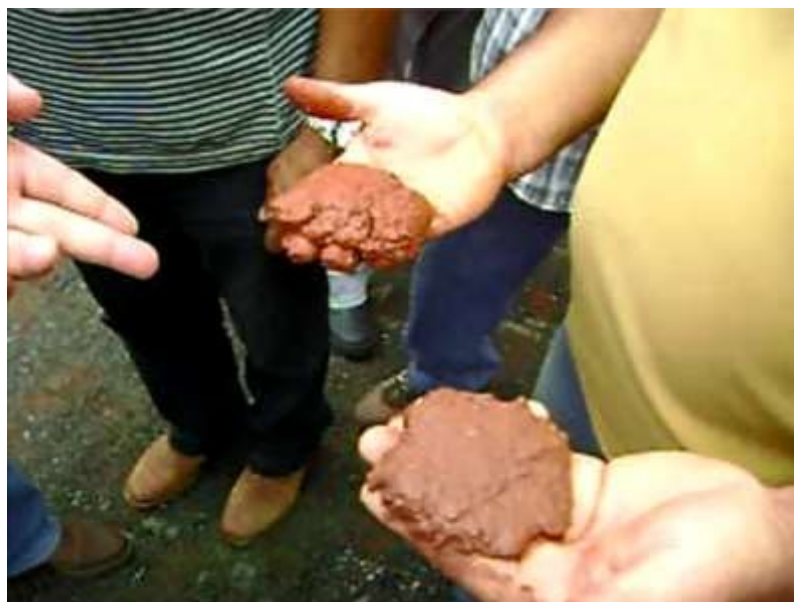
Ainda, algumas decisões foram tomadas no canteiro, baseadas em experiências anteriores da equipe executora. A figura 4.27 ilustra a discussão em canteiro sobre o pigmento a ser utilizado na mistura do concreto componente da segunda camada do pavimento, demonstrando um baixo controle de qualidade de todo o processo executivo do pavimento.

Figura 4.27 – Definição do pigmento utilizado no próprio canteiro de obra

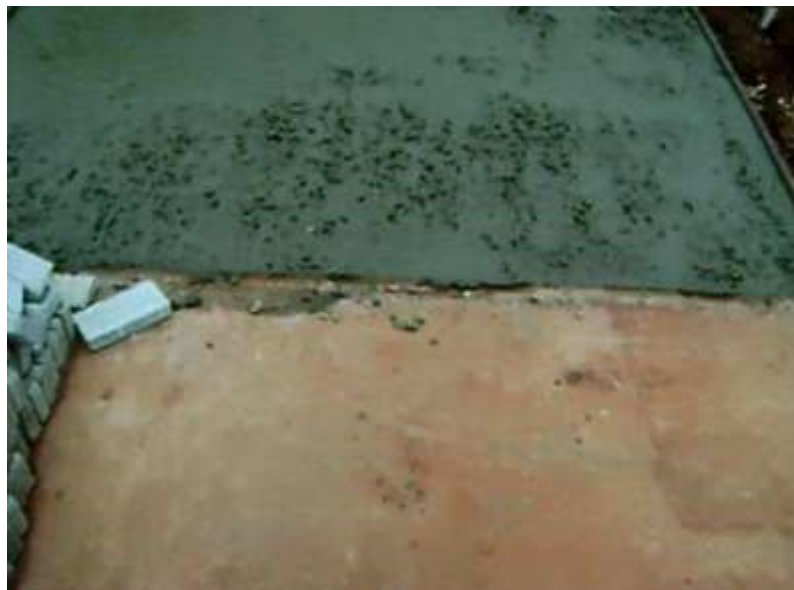
A figura 4.29 mostra a extremidade de uma placa de concreto já executada, com a camada de concreto pigmentado, e o início de uma nova placa em execução, na região de uma junta de movimentação. Foi verificado em todo esse processo executivo, uma notória falta de planejamento, além de baixo controle de qualidade.

Figura 4.29 – Trecho 1 – Concretagem das placas de concreto do pavimento

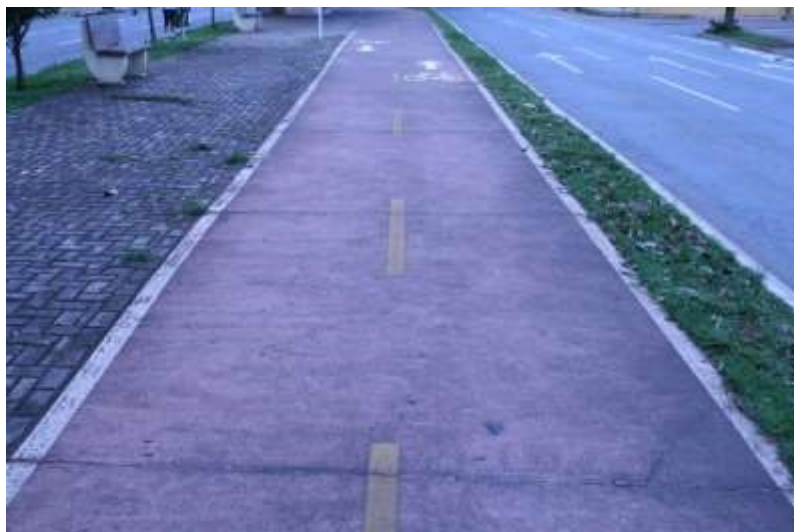
Com isso, contíguo ao fato de as juntas não serem seladas com material adequado, sendo apenas serradas, grande parte das placas em concreto apresentam esborcinamento das juntas ou quebras na região das juntas de movimentação, como pode ser visto na figura 4.30.

Figura 4.30 – Trecho 1 – Placas com esborcinamento de juntas e quebras de canto, na região das juntas

A cura do concreto foi realizada com água e lona plástica para evitar a evaporação prematura da água de amassamento do concreto, por um período de três dias. A execução dos trechos 1 e 2 aconteceu em períodos chuvosos e, devido à inclinação das vias nas quais foram implantadas as ciclovias, parte do pavimento foi prejudicado, durante a cura, pelas chuvas intensas.

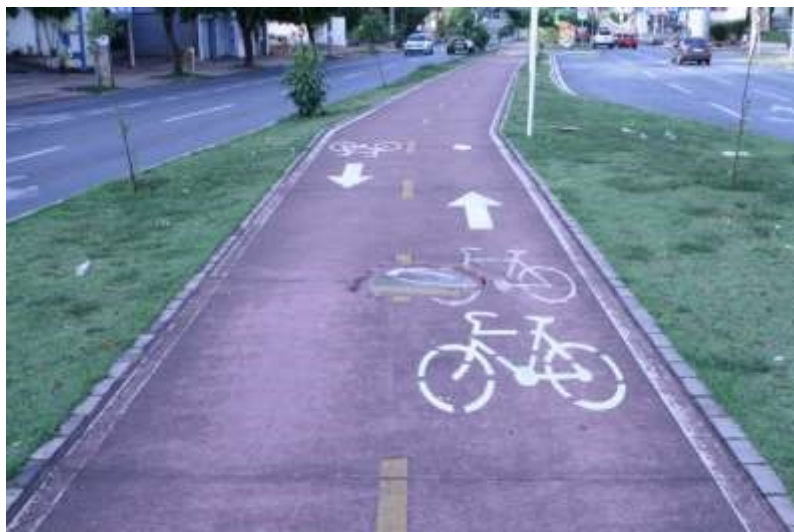
Outros problemas que comprometem a segurança dos usuários foram observados, como a falta de limpeza e manutenção das infraestruturas cicloviárias, assim como recortes no pavimento e poços de visita dispostos ao longo da ciclovia (figura 4.34).

Figura 4.34 – Trecho 1 – Poços de visita dispostos ao longo da ciclovia

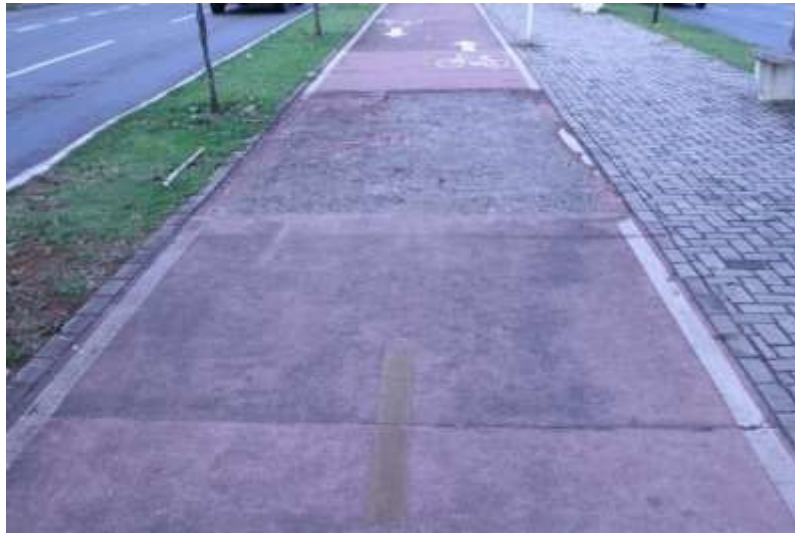
A principal patologia diagnosticada no trecho 2 foi o desgaste superficial, presente na maioria das placas em concreto (ver Apêndice A). Em grande parte do trecho, o desgaste superficial apresenta graus de severidade de médio a alto, com perda significativa da argamassa do pavimento, com exposição dos agregados graúdos e formação de pó na pista, prejudicando a circulação, conforme visto na figura 4.35.

Figura 4.35 – Trecho 2 – Desgaste superficial com alto grau de severidade

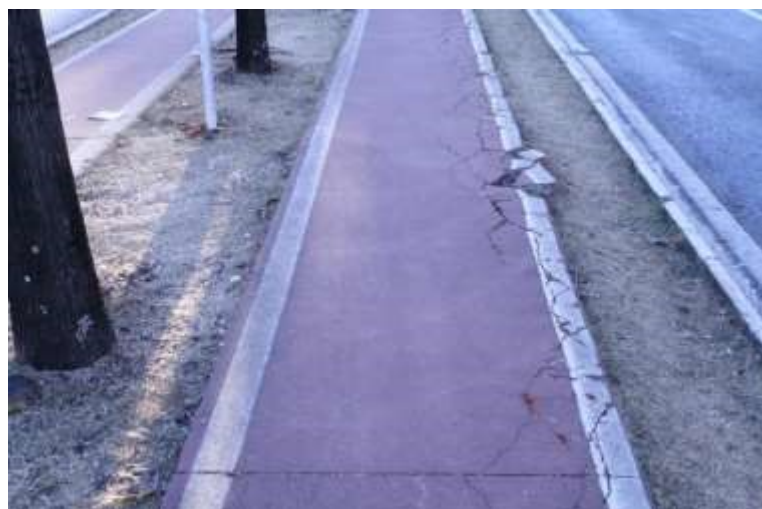
A figura 4.40 ilustra parte do trecho, onde várias placas apresentaram fissuras lineares e quebras localizadas com alto grau de severidade, o que implica na segurança e conforto dos usuários.

Figura 4.40 – Trecho 3 – Placas com fissuras lineares e quebras localizadas com alto grau de severidade

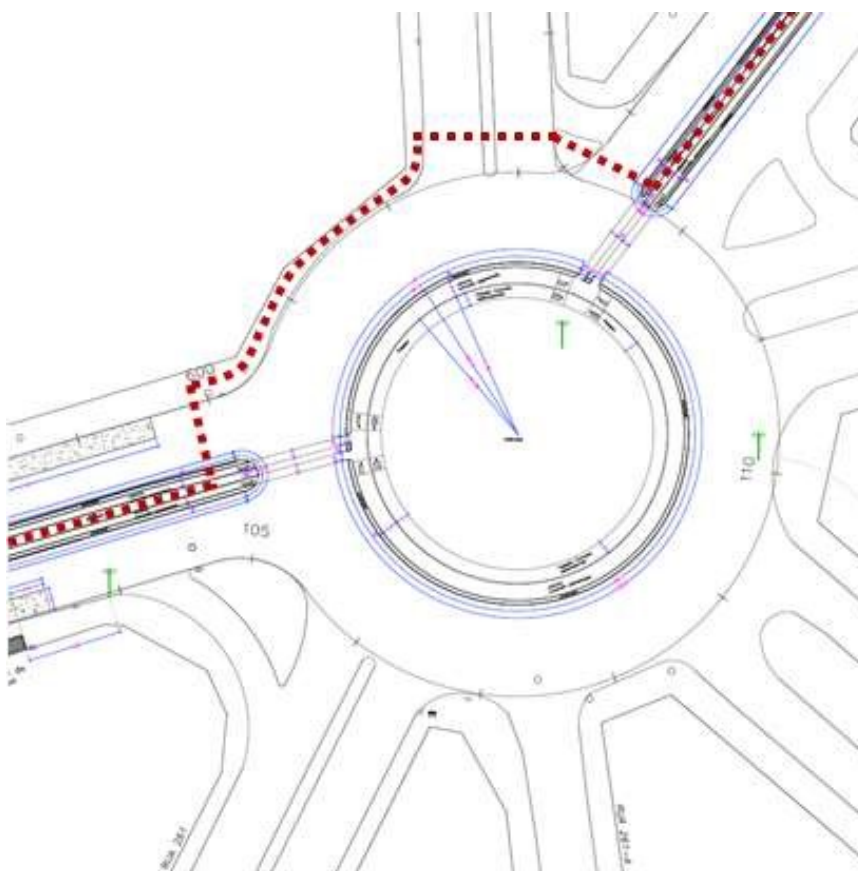
A linearidade foi comprometida apenas no trecho 3, com a alteração do percurso da ciclovia, que passa a acontecer junto à calçada. Essa modificação tornou o trajeto mais extenso do que o previsto em projeto, como pode ser visto na figura 4.41, onde o percurso proposto está representado em azul e o desvio do trajeto que foi executado, representado pela linha vermelha.

Figura 4.41 – Trecho 3 – Projeto proposto para ciclovia em rotatória na Av. Universitária e alteração de rota

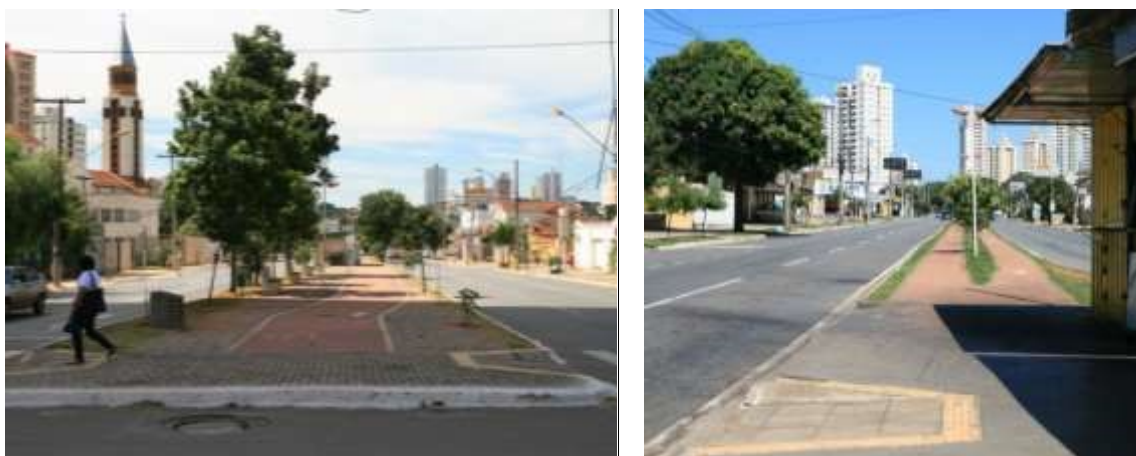
A implantação em canteiro central implica em limitações de conexão com futuras ampliações e a efetivação de possível rede cicloviária. A coerência em infraestruturas cicloviárias deve possibilitar aos usuários a integração com outros modos de transporte, logo, no início ou no fim de cada viagem, é importante a existência de locais para estacionar com segurança. Assim, fica evidente a inexistência destes pontos iniciais ou finais, sem um marco ou informações sobre o trecho, como se vê na figura 4.42.

Figura 4.42 – Inexistência de pontos iniciais e finais: Av. Universitária e Rua 261

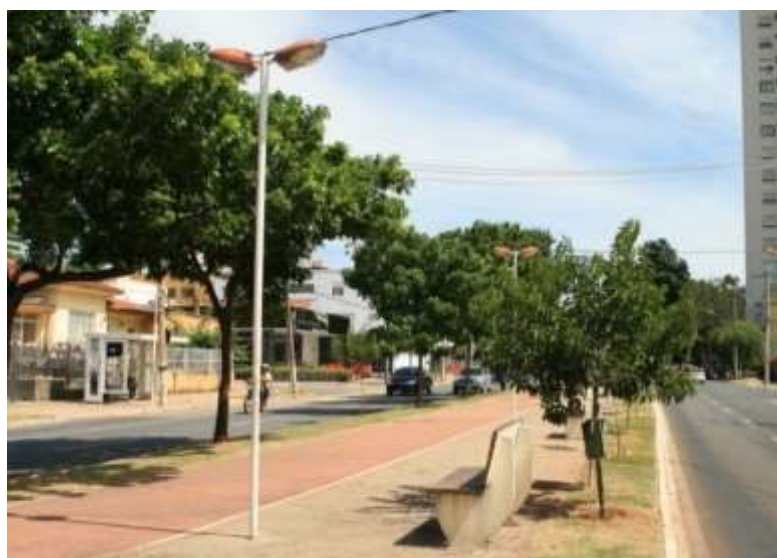
A arborização realizada no trecho contemplou a retirada de árvores de grande porte, devido à reestruturação da drenagem urbana ou à debilitação de algumas espécies. Parte da vegetação foi mantida e as novas mudas plantadas ainda estão em desenvolvimento, não proporcionando sombreamento suficiente, como se pode ver na figura 4.43.

Figura 4.43 – Vegetação em desenvolvimento e o pouco sombreamento

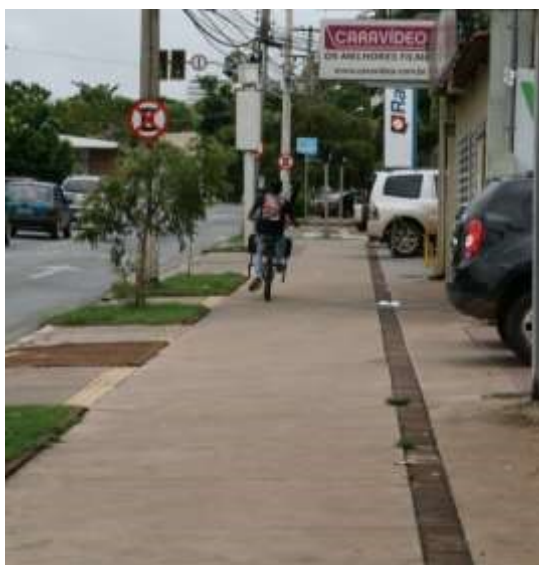
Devido ao fato da ciclovía estar em canteiro central, o acesso nem sempre é possível com segurança. Alguns ciclistas utilizam a calçada ou as pistas de rolamento de veículo motorizados para circulação, como pode ser observado nas figuras 4.44 e 4.45.

Figura 4.44 – Utilização da calçada para circulação com bicicleta

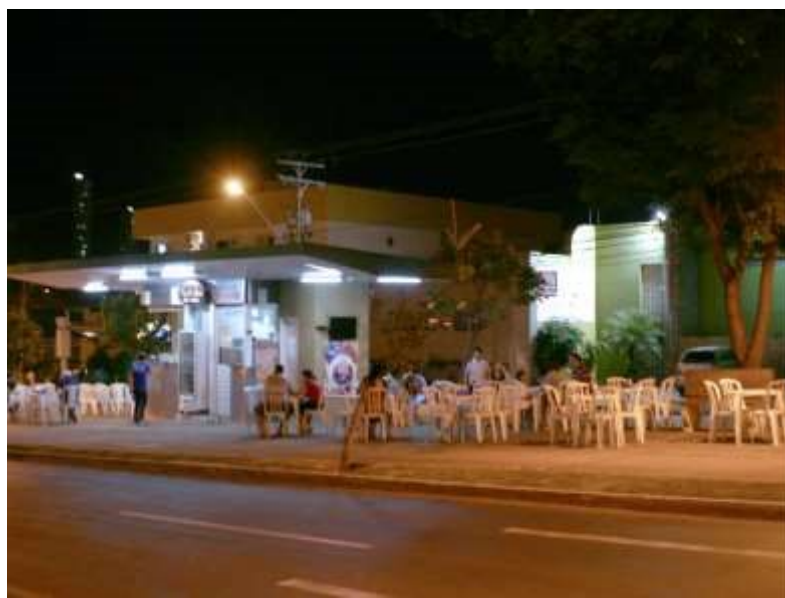
Figura 4.46 – Trecho 1 - Quiosque comercial no período noturno

Foram dispostos quiosques comerciais entre a Praça Cívica e a Praça Universitária (trechos 1 e 2), conferindo à área um fluxo de pessoas mesmo no período noturno (figura 4.46). A ocupação e movimentação do local inibe a ação de infratores, trazendo mais segurança e atraindo os usuários.

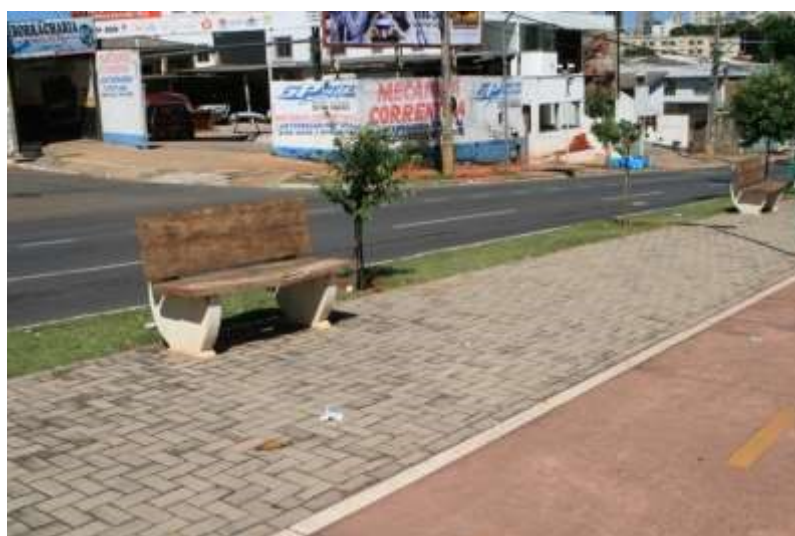
Figura 4.47 – Trecho 2 - Bancos danificados e ausência de áreas sombreadas

Contudo, a figura 4.47 ilustra o mobiliário urbano danificado, as áreas pouco sombreadas ao longo do trecho e a falta de estacionamento para as bicicletas, impossibilitando o uso de determinados espaços para a convivência.

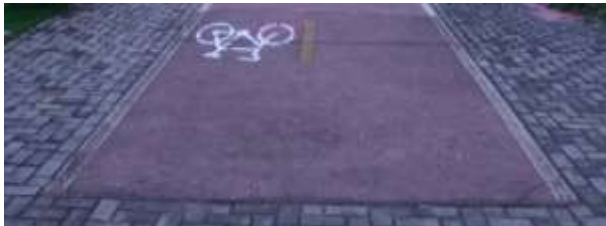
| <b>AVALIAÇÃO DO PAVIMENTO EM CONCRETO – TRECHO 1</b><br><b>TOTAL DE PLACAS = 147</b> | |
|---|---|
| | PLACA 01 – 2,50m x 3,00m<br>PATOLOGIAS:<br>Quebra de canto – Grau de severidade baixo (B)<br>Desgaste superficial – Grau de severidade médio (M)<br>Defeito na selagem das juntas – Grau de severidade alto (A) |

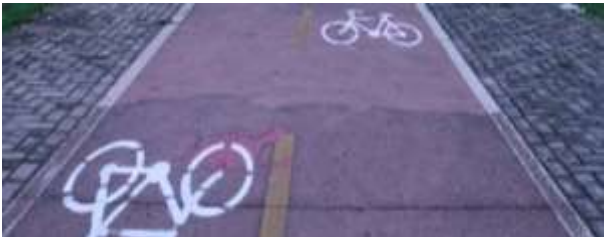
| <b>AVALIAÇÃO DO PAVIMENTO EM CONCRETO – TRECHO 1</b><br><b>TOTAL DE PLACAS = 147</b> | |
|---|---|
| | PLACA 02 – 2,50m x 3,00m<br>PATOLOGIAS:<br>Cavidades – Grau de severidade baixo (B)<br>Desgaste superficial – Grau de severidade médio (M)<br>Defeito na selagem das juntas – Grau de severidade alto (A) |

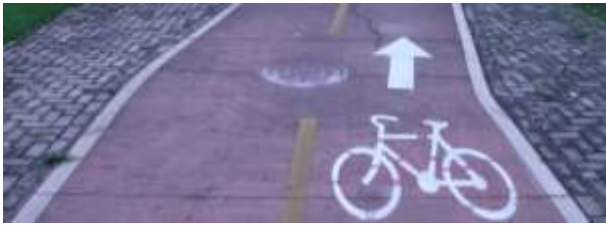
| <b>AVALIAÇÃO DO PAVIMENTO EM CONCRETO – TRECHO 1</b><br><b>TOTAL DE PLACAS = 147</b> | |
|---|---|
| | PLACA 03 – 2,50m x 3,00m<br>PATOLOGIAS:<br>Fissura transversal – Grau de severidade baixo (B)<br>Defeito na selagem das juntas – Grau de severidade alto (A)<br>*Poço de visita |

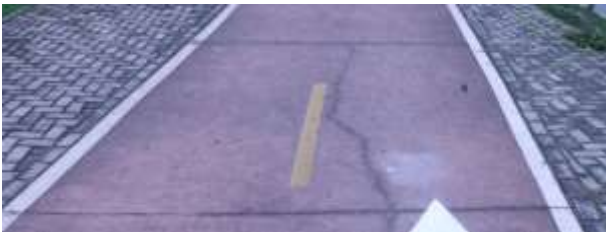
| <b>AVALIAÇÃO DO PAVIMENTO EM CONCRETO – TRECHO 1</b><br><b>TOTAL DE PLACAS = 147</b> | |
|---|---|
| | PLACA 04 – 2,50m x 3,00m<br>PATOLOGIAS:<br>Trinca Longitudinal – Grau de severidade médio (M)<br>Defeito na selagem das juntas – Grau de severidade alto (A) |

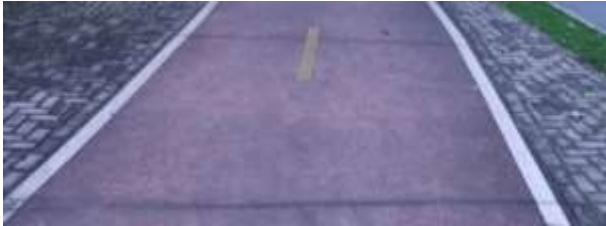
| <b>AVALIAÇÃO DO PAVIMENTO EM CONCRETO – TRECHO 1</b><br><b>TOTAL DE PLACAS = 147</b> | |
|---|---|
| | PLACA 05 – 2,50m x 3,10m<br>PATOLOGIAS:<br>Fissura de canto – Grau de severidade médio (M)<br>Defeito na selagem das juntas – Grau de severidade alto (A) |

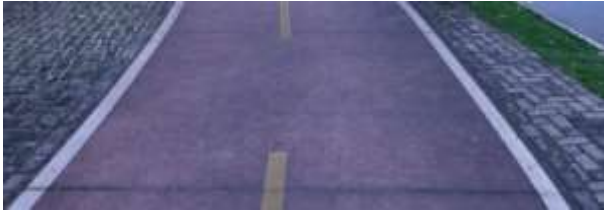
| AVALIAÇÃO DO PAVIMENTO EM CONCRETO – TRECHO 1 | |
|---|---|
| | <p>PLACA 06 – 2,50m x 3,00m</p> <p>PATOLOGIAS:</p> <p>Cavidades – Grau de severidade baixo (B)</p> <p>Defeito na selagem das juntas – Grau de severidade alto (A)</p> |

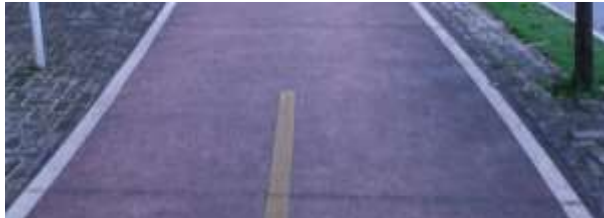
| AVALIAÇÃO DO PAVIMENTO EM CONCRETO – TRECHO 1 | |
|---|---|
| | <p>PLACA 07 – 2,50m x 3,00m</p> <p>PATOLOGIAS:</p> <p>Fissura transversal – Grau de severidade baixo (B)</p> <p>Defeito na selagem das juntas – Grau de severidade alto (A)</p> |

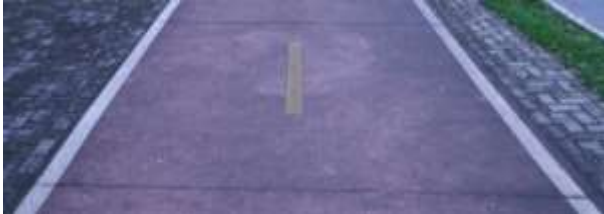
| AVALIAÇÃO DO PAVIMENTO EM CONCRETO – TRECHO 1 | |
|---|---|
| | <p>PLACA 08 – 2,50m x 3,10m</p> <p>PATOLOGIAS:</p> <p>Cavidades – Grau de severidade baixo (B)</p> <p>Defeito na selagem das juntas – Grau de severidade alto (A)</p> |

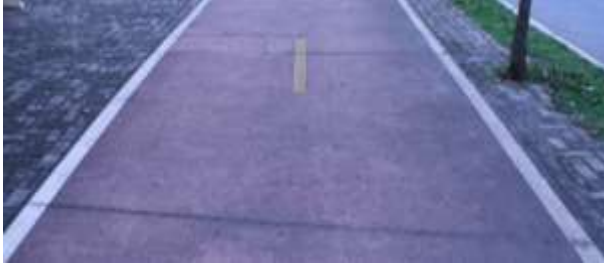
| AVALIAÇÃO DO PAVIMENTO EM CONCRETO – TRECHO 1 | |
|---|---|
| | <p>PLACA 09 – 2,50m x 3,00m</p> <p>PATOLOGIAS:</p> <p>Cavidades – Grau de severidade baixo (B)</p> <p>Defeito na selagem das juntas – Grau de severidade alto (A)</p> |

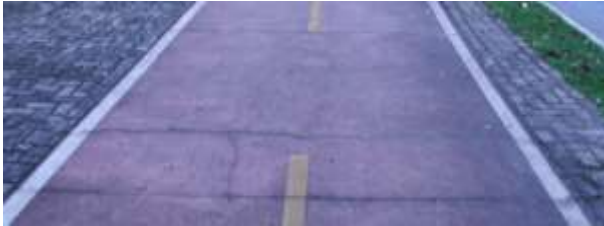
| AVALIAÇÃO DO PAVIMENTO EM CONCRETO – TRECHO 1 | |
|---|---|
| | <p>PLACA 10 – 2,50m x 3,00m</p> <p>PATOLOGIAS:</p> <p>Fissura transversal – Grau de severidade baixo (B)</p> <p>Fissura longitudinal – Grau de severidade baixo (B)</p> <p>Defeito na selagem das juntas – Grau de severidade alto (A)</p> |

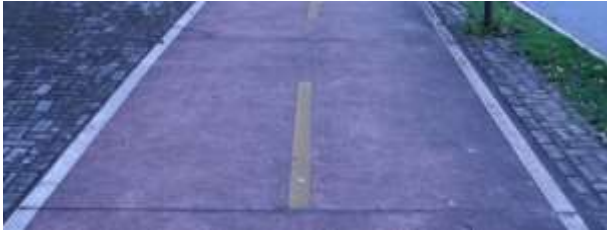
| AVALIAÇÃO DO PAVIMENTO EM CONCRETO – TRECHO 1 | |
|---|---|
| | <p>PLACA 11 – 2,50m x 3,00m</p> <p>PATOLOGIAS:</p> <p>Cavidades – Grau de severidade baixo (B)</p> <p>Defeito na selagem das juntas – Grau de severidade alto (A)</p> |

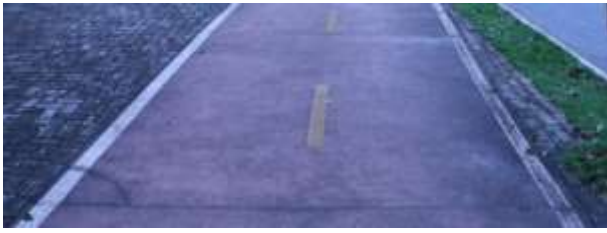
| AVALIAÇÃO DO PAVIMENTO EM CONCRETO – TRECHO 1 | |
|---|---|
| | <p>PLACA 12 – 2,50m x 3,10m</p> <p>PATOLOGIAS:</p> <p>Fissura de canto - Grau de severidade alto (A)</p> <p>Defeito na selagem das juntas – Grau de severidade alto (A)</p> |

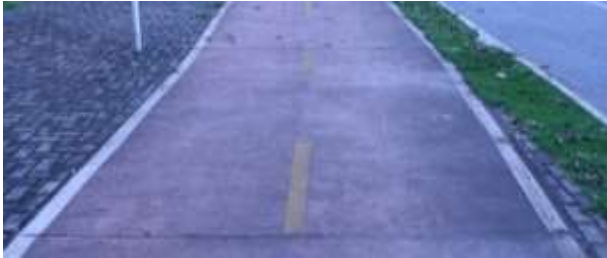
| AVALIAÇÃO DO PAVIMENTO EM CONCRETO – TRECHO 1 | |
|---|---|
| | <p>PLACA 13 – 2,50m x 3,50m</p> <p>PATOLOGIAS:</p> <p>Fissuras superficiais - Grau de severidade baixo (B)</p> <p>Defeito na selagem das juntas – Grau de severidade alto (A)</p> |

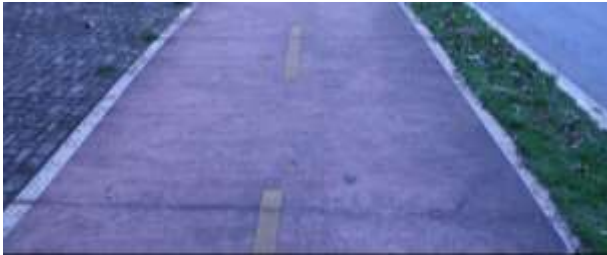
| AVALIAÇÃO DO PAVIMENTO EM CONCRETO – TRECHO 1 | |
|---|---|
| | <p>PLACA 14 – 2,50m x 3,00m</p> <p>PATOLOGIAS:</p> <p>Fissura de canto - Grau de severidade médio (M)</p> <p>Esborcinamento de juntas - Grau de severidade médio (M)</p> <p>Defeito na selagem das juntas – Grau de severidade alto (A)</p> |

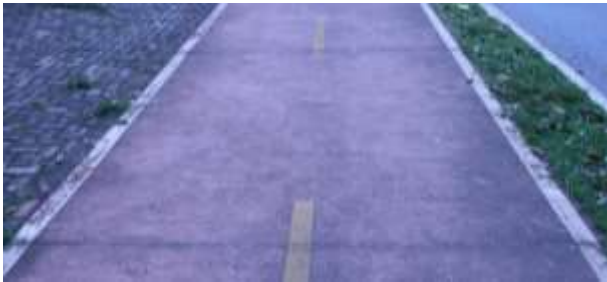
| AVALIAÇÃO DO PAVIMENTO EM CONCRETO – TRECHO 1 | |
|---|---|
| | <p>PLACA 15 – 2,50m x 3,00m</p> <p>PATOLOGIAS:</p> <p>Defeito na selagem das juntas – Grau de severidade alto (A)</p> |

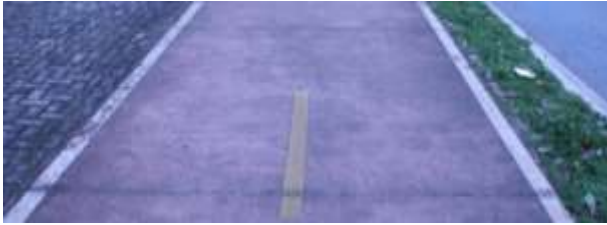
| AVALIAÇÃO DO PAVIMENTO EM CONCRETO – TRECHO 1 | |
|---|---|
| | <p>PLACA 16 – 2,50m x 3,00m</p> <p>PATOLOGIAS:</p> <p>Esborcinamento de juntas - Grau de severidade baixo (B)</p> <p>Defeito na selagem das juntas – Grau de severidade alto (A)</p> |

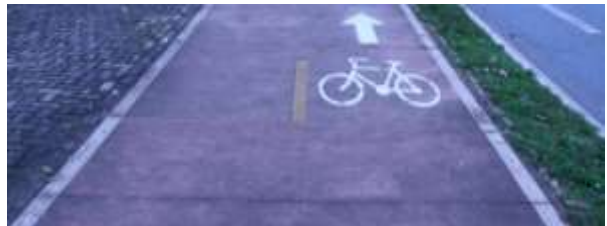
| AVALIAÇÃO DO PAVIMENTO EM CONCRETO – TRECHO 1 | |
|---|---|
| | <p>PLACA 17 – 2,50m x 3,20m</p> <p>PATOLOGIAS:</p> <p>Desgaste superficial - Grau de severidade baixo (B)</p> <p>Defeito na selagem das juntas – Grau de severidade alto (A)</p> |

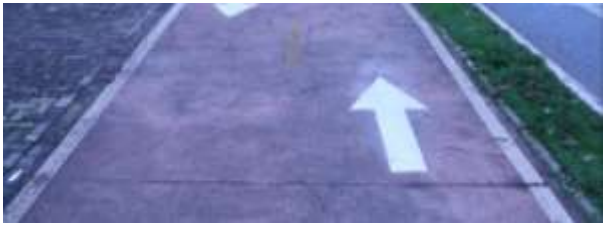
| AVALIAÇÃO DO PAVIMENTO EM CONCRETO – TRECHO 1 | |
|---|---|
| | <p>PLACA 18 – 2,50m x 3,00m</p> <p>PATOLOGIAS:</p> <p>Fissuras superficiais - Grau de severidade médio (M)</p> <p>Quebras localizadas - Grau de severidade médio (M)</p> <p>Defeito na selagem das juntas – Grau de severidade alto (A)</p> |
