UNIVERSIDADE FEDERAL DE GOIÁS  
ESCOLA DE ENGENHARIA CIVIL  
PROGRAMA DE PÓS-GRADUAÇÃO EM GEOTECNIA, ESTRUTURAS  
E CONSTRUÇÃO CIVIL

**AVALIAÇÃO DAS INFRAESTRUTURAS  
CICLOVIÁRIAS IMPLANTADAS NO CORREDOR  
UNIVERSITÁRIO EM GOIÂNIA**

**LUIZA LEMOS ANTUNES**

D0113C15  
GOIÂNIA  
2015

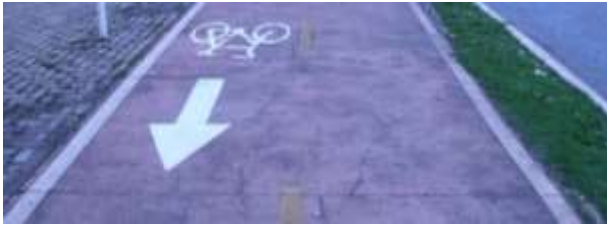
| AVALIAÇÃO DO PAVIMENTO EM CONCRETO – TRECHO 1 | |
|---|---|
| | <p>PLACA 19 – 2,50m x 3,00m</p> <p>PATOLOGIAS:</p> <p>Fissura transversal – Grau de severidade baixo (B)</p> <p>Trinca longitudinal – Grau de severidade baixo (B)</p> <p>Defeito na selagem das juntas – Grau de severidade alto (A)</p> |

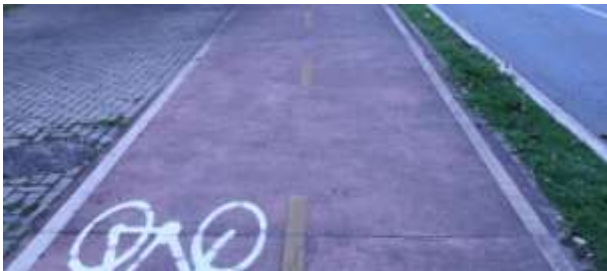
| AVALIAÇÃO DO PAVIMENTO EM CONCRETO – TRECHO 1 | |
|---|---|
| | <p>PLACA 20 – 2,50m x 4,20m</p> <p>PATOLOGIAS:</p> <p>Fissuras lineares – Grau de severidade baixo (B)</p> <p>Defeito na selagem das juntas – Grau de severidade alto (A)</p> |

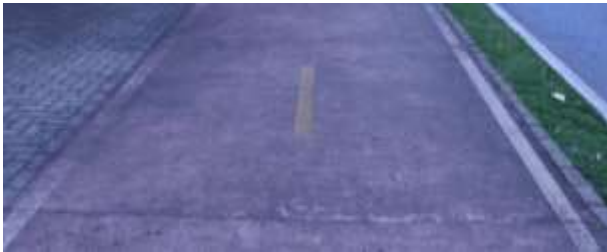
| AVALIAÇÃO DO PAVIMENTO EM CONCRETO – TRECHO 1 | |
|---|---|
| | <p>PLACA 21 – 2,50m x 3,00m</p> <p>PATOLOGIAS:</p> <p>Cavidades – Grau de severidade baixo (B)</p> <p>Defeito na selagem das juntas – Grau de severidade alto (A)</p> |

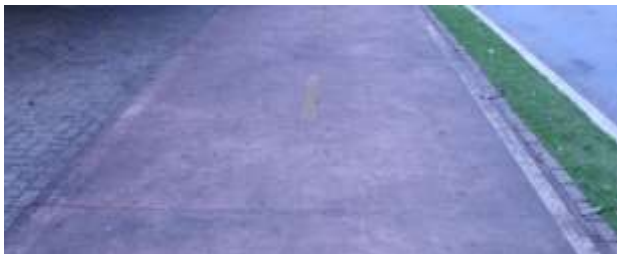
| AVALIAÇÃO DO PAVIMENTO EM CONCRETO – TRECHO 1 | |
|---|---|
| | <p>PLACA 22 – 2,50m x 3,00m</p> <p>PATOLOGIAS:</p> <p>Cavidades – Grau de severidade baixo (B)</p> <p>Defeito na selagem das juntas – Grau de severidade alto (A)</p> |

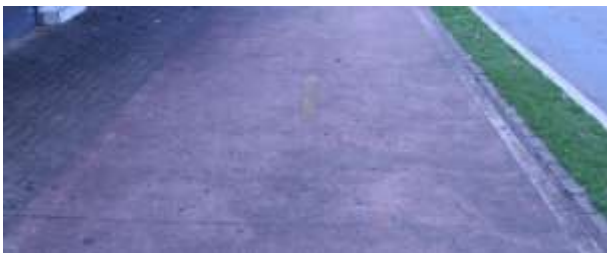
| AVALIAÇÃO DO PAVIMENTO EM CONCRETO – TRECHO 1 | |
|---|---|
| | <p>PLACA 23 – 2,50m x 3,00m</p> <p>PATOLOGIAS:</p> <p>Cavidades – Grau de severidade baixo (B)</p> <p>Defeito na selagem das juntas – Grau de severidade alto (A)</p> |

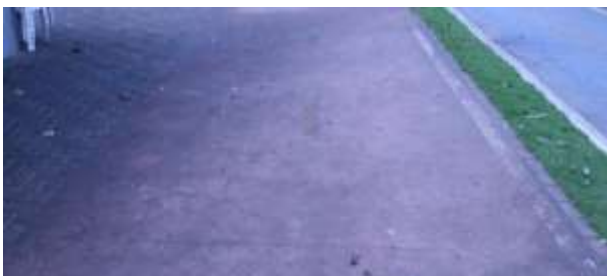
| AVALIAÇÃO DO PAVIMENTO EM CONCRETO – TRECHO 1 | |
|---|---|
| | <p>PLACA 24 – 2,50m x 6,20m</p> <p>PATOLOGIAS:</p> <p>Fissuras lineares – Grau de severidade baixo (B)</p> <p>Cavidades – Grau de severidade baixo (B)</p> <p>Defeito na selagem das juntas – Grau de severidade alto (A)</p> |

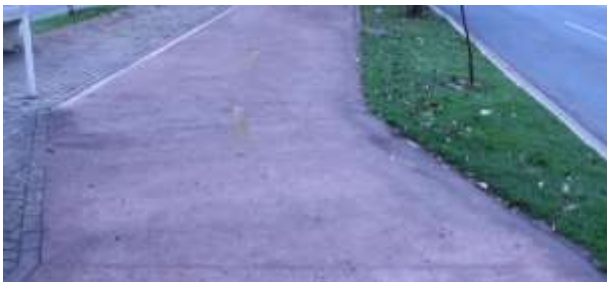
| AVALIAÇÃO DO PAVIMENTO EM CONCRETO – TRECHO 1 | |
|---|---|
| | <p>PLACA 25 – 2,50m x 4,20m</p> <p>PATOLOGIAS:</p> <p>Fissuras lineares – Grau de severidade médio (B)</p> <p>Cavidades – Grau de severidade baixo (B)</p> <p>Defeito na selagem das juntas – Grau de severidade alto (A)</p> |

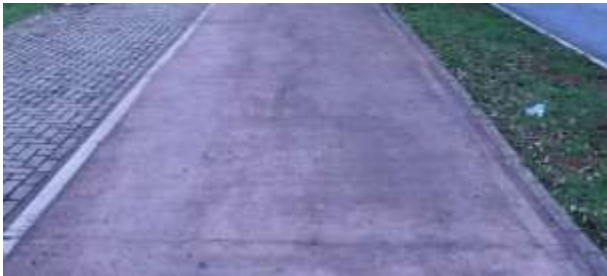
| AVALIAÇÃO DO PAVIMENTO EM CONCRETO – TRECHO 1 | |
|---|---|
| | <p>PLACA 26 – 2,50m x 3,00m</p> <p>PATOLOGIAS:</p> <p>Fissuras lineares – Grau de severidade médio (B)</p> <p>Cavidades – Grau de severidade médio (B)</p> <p>Quebras localizadas - Grau de severidade baixo (B)</p> <p>Defeito na selagem das juntas – Grau de severidade alto (A)</p> |

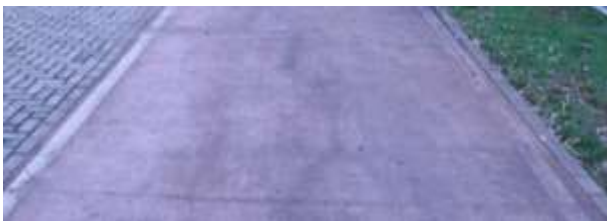
| AVALIAÇÃO DO PAVIMENTO EM CONCRETO – TRECHO 1 | |
|---|---|
| | <p>PLACA 27 – 2,50m x 4,20m</p> <p>PATOLOGIAS:</p> <p>Fissuras lineares – Grau de severidade baixo (B)</p> <p>Defeito na selagem das juntas – Grau de severidade alto (A)</p> |

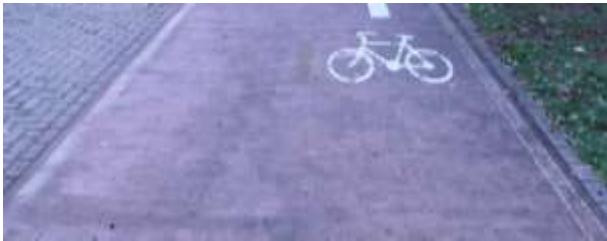
| AVALIAÇÃO DO PAVIMENTO EM CONCRETO – TRECHO 1 | |
|---|---|
| | <p>PLACA 28 – 2,50m x 3,20m</p> <p>PATOLOGIAS:</p> <p>Fissuras lineares – Grau de severidade baixo (B)</p> <p>Cavidades – Grau de severidade baixo (B)</p> <p>Defeito na selagem das juntas – Grau de severidade alto (A)</p> |

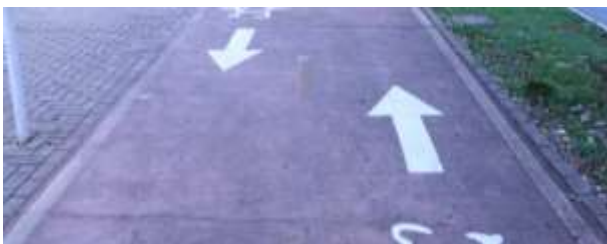
| AVALIAÇÃO DO PAVIMENTO EM CONCRETO – TRECHO 1 | |
|---|---|
| | <p>PLACA 29 – 2,50m x 3,00m</p> <p>PATOLOGIAS:</p> <p>Fissuras lineares – Grau de severidade médio (B)</p> <p>Defeito na selagem das juntas – Grau de severidade alto (A)</p> |

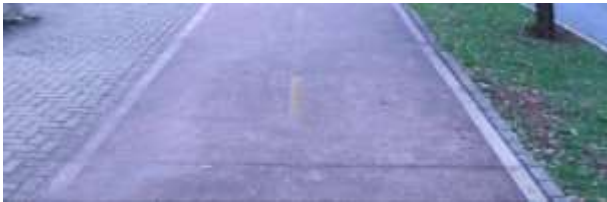
| AVALIAÇÃO DO PAVIMENTO EM CONCRETO – TRECHO 1 | |
|---|---|
| | <p>PLACA 31 – 2,50m x 3,00m</p> <p>PATOLOGIAS:</p> <p>Cavidades – Grau de severidade baixo (B)</p> <p>Defeito na selagem das juntas – Grau de severidade alto (A)</p> |

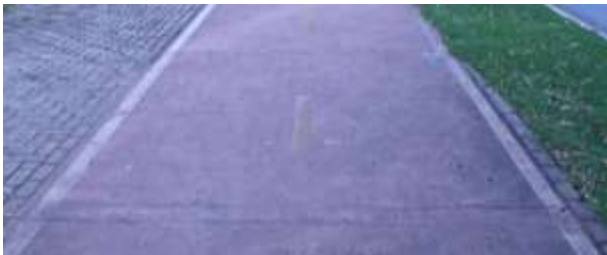
| AVALIAÇÃO DO PAVIMENTO EM CONCRETO – TRECHO 1 | |
|---|---|
| | <p>PLACA 32 – 2,50m x 3,00m</p> <p>PATOLOGIAS:</p> <p>Fissuras lineares – Grau de severidade médio (M)</p> <p>Defeito na selagem das juntas – Grau de severidade alto (A)</p> |

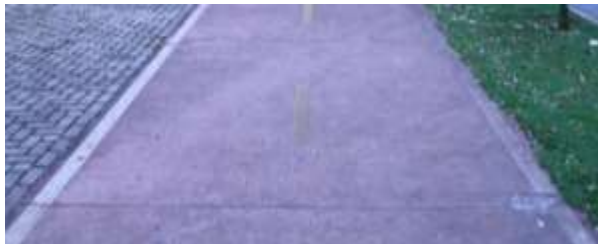
| AVALIAÇÃO DO PAVIMENTO EM CONCRETO – TRECHO 1 | |
|---|---|
| | <p>PLACA 33 – 2,50m x 3,00m</p> <p>PATOLOGIAS:</p> <p>Quebras localizadas – Grau de severidade alto (A)</p> <p>Defeito na selagem das juntas – Grau de severidade alto (A)</p> |

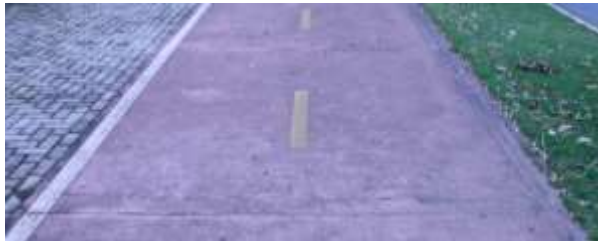
| AVALIAÇÃO DO PAVIMENTO EM CONCRETO – TRECHO 1 | |
|---|---|
| | <p>PLACA 34 – 2,50m x 3,00m</p> <p>PATOLOGIAS:</p> <p>Fissuras lineares – Grau de severidade médio (M)</p> <p>Defeito na selagem das juntas – Grau de severidade alto (A)</p> |

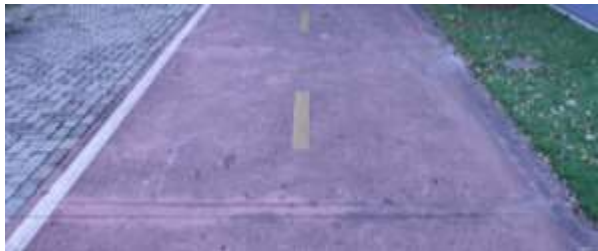
| AVALIAÇÃO DO PAVIMENTO EM CONCRETO – TRECHO 1 | |
|---|---|
| | <p>PLACA 35 – 2,50m x 3,00m</p> <p>PATOLOGIAS:</p> <p>Fissuras lineares – Grau de severidade médio (M)</p> <p>Defeito na selagem das juntas – Grau de severidade alto (A)</p> |

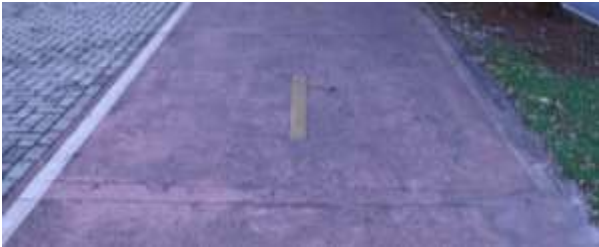
| AVALIAÇÃO DO PAVIMENTO EM CONCRETO – TRECHO 1 | |
|---|---|
| | <p>PLACA 36 – 2,50m x 3,00m</p> <p>PATOLOGIAS:</p> <p>Fissuras lineares – Grau de severidade médio (M)</p> <p>Defeito na selagem das juntas – Grau de severidade alto (A)</p> |

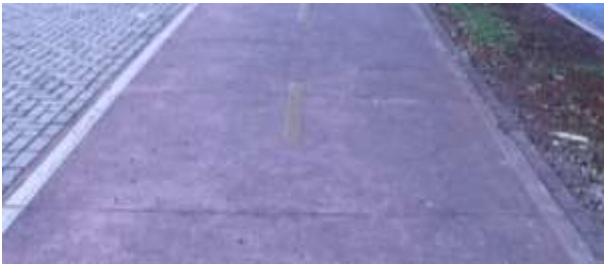
| AVALIAÇÃO DO PAVIMENTO EM CONCRETO – TRECHO 1 | |
|---|---|
| | <p>PLACA 37 – 2,50m x 3,00m</p> <p>PATOLOGIAS:</p> <p>Fissuras lineares – Grau de severidade médio (M)</p> <p>Cavidades – Grau de severidade alto (A)</p> <p>Defeito na selagem das juntas – Grau de severidade alto (A)</p> |

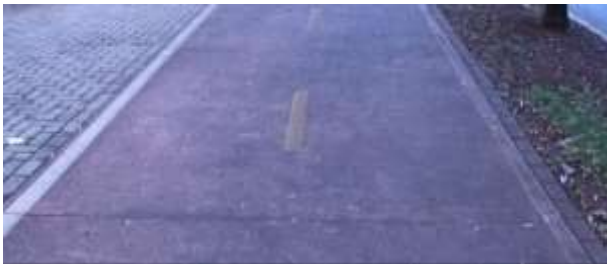
| AVALIAÇÃO DO PAVIMENTO EM CONCRETO – TRECHO 1 | |
|---|---|
| | <p>PLACA 38 – 2,50m x 3,00m</p> <p>PATOLOGIAS:</p> <p>Cavidades – Grau de severidade baixo (B)</p> <p>Defeito na selagem das juntas – Grau de severidade alto (A)</p> |

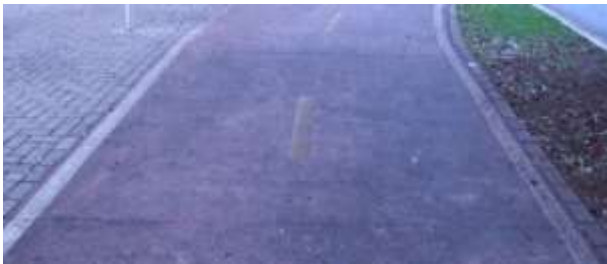
| AVALIAÇÃO DO PAVIMENTO EM CONCRETO – TRECHO 1 | |
|---|---|
| | <p>PLACA 39 – 2,50m x 3,00m</p> <p>PATOLOGIAS:</p> <p>Cavidades – Grau de severidade baixo (B)</p> <p>Defeito na selagem das juntas – Grau de severidade alto (A)</p> |

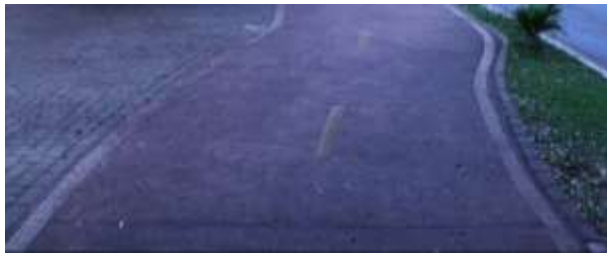
| AVALIAÇÃO DO PAVIMENTO EM CONCRETO – TRECHO 1 | |
|---|---|
| | <p>PLACA 40 – 2,50m x 3,00m</p> <p>PATOLOGIAS:</p> <p>Defeito na selagem das juntas – Grau de severidade alto (A)</p> |

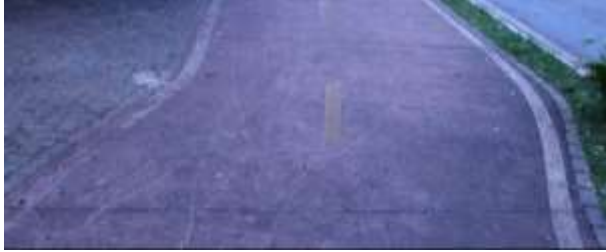
| AVALIAÇÃO DO PAVIMENTO EM CONCRETO – TRECHO 1 | |
|---|---|
| | PLACA 41 – 2,50m x 3,00m<br>PATOLOGIAS:<br>Cavidades – Grau de severidade baixo (B)<br>Defeito na selagem das juntas – Grau de severidade alto (A) |

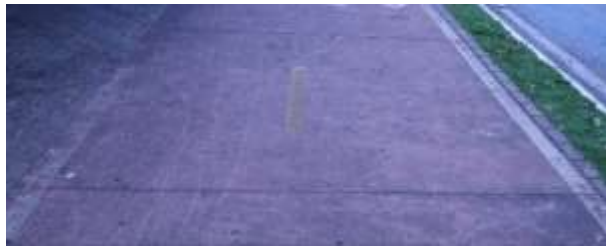
| AVALIAÇÃO DO PAVIMENTO EM CONCRETO – TRECHO 1 | |
|---|---|
| | PLACA 42 – 2,50m x 3,00m<br>PATOLOGIAS:<br>Cavidades – Grau de severidade baixo (B)<br>Defeito na selagem das juntas – Grau de severidade alto (A) |

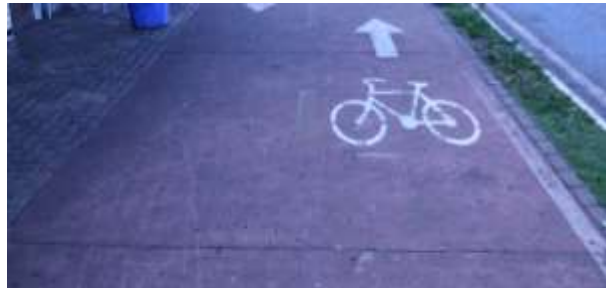
| AVALIAÇÃO DO PAVIMENTO EM CONCRETO – TRECHO 1 | |
|---|---|
| | PLACA 43 – 2,50m x 3,00m<br>PATOLOGIAS:<br>Quebra de canto – Grau de severidade médio (M)<br>Defeito na selagem das juntas – Grau de severidade alto (A) |

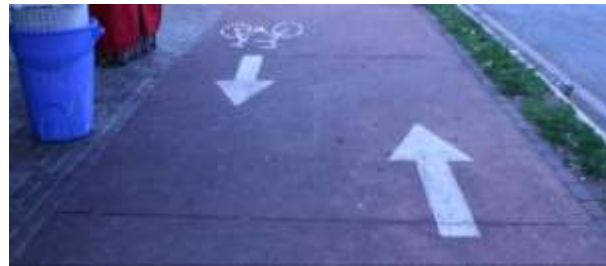
| AVALIAÇÃO DO PAVIMENTO EM CONCRETO – TRECHO 1 | |
|---|---|
| | PLACA 44 – 2,50m x 3,00m<br>PATOLOGIAS:<br>Cavidades – Grau de severidade baixo (B)<br>Defeito na selagem das juntas – Grau de severidade alto (A) |

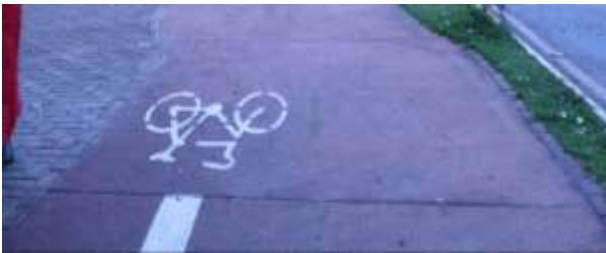
| AVALIAÇÃO DO PAVIMENTO EM CONCRETO – TRECHO 1 | |
|---|---|
| | PLACA 45 – 2,50m x 3,00m<br>PATOLOGIAS:<br>Esborcinamento de juntas – Grau de severidade baixo (B)<br>Cavidades – Grau de severidade baixo (B)<br>Defeito na selagem das juntas – Grau de severidade alto (A) |

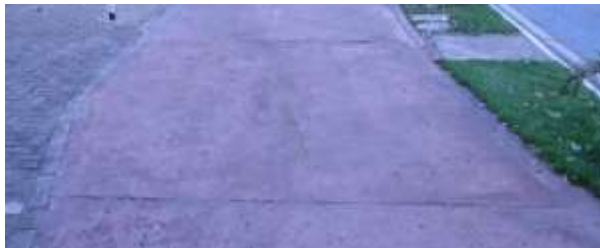
| AVALIAÇÃO DO PAVIMENTO EM CONCRETO – TRECHO 1 | |
|---|---|
| | <p>PLACA 46 – 2,50m x 3,00m</p> <p>PATOLOGIAS:</p> <p>Esborcinamento de juntas – Grau de severidade baixo (B)</p> <p>Defeito na selagem das juntas – Grau de severidade alto (A)</p> |

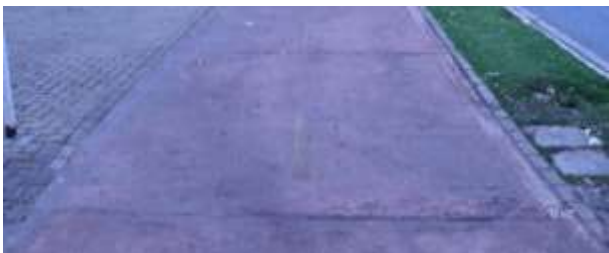
| AVALIAÇÃO DO PAVIMENTO EM CONCRETO – TRECHO 1 | |
|---|---|
| | <p>PLACA 47 – 2,50m x 3,00m</p> <p>PATOLOGIAS:</p> <p>Quebra de canto – Grau de severidade baixo (B)</p> <p>Cavidades – Grau de severidade baixo (B)</p> <p>Defeito na selagem das juntas – Grau de severidade alto (A)</p> |

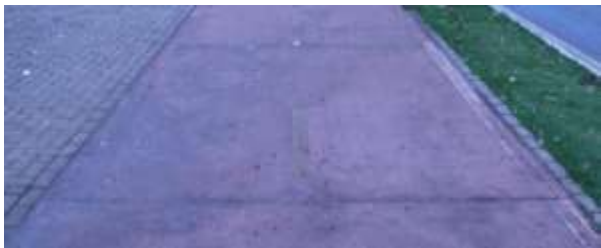
| AVALIAÇÃO DO PAVIMENTO EM CONCRETO – TRECHO 1 | |
|---|---|
| | <p>PLACA 48 – 2,50m x 3,00m</p> <p>PATOLOGIAS:</p> <p>Cavidades – Grau de severidade médio (M)</p> <p>Esborcinamento de juntas – Grau de severidade baixo (B)</p> <p>Defeito na selagem das juntas – Grau de severidade alto (A)</p> |

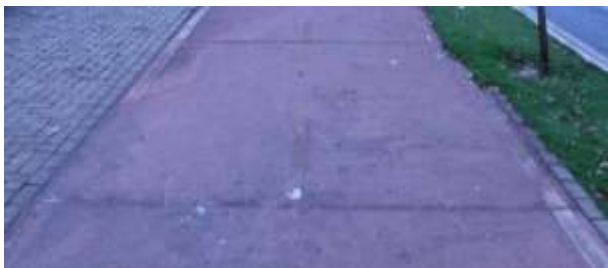
| AVALIAÇÃO DO PAVIMENTO EM CONCRETO – TRECHO 1 | |
|---|---|
| | <p>PLACA 49 – 2,50m x 3,00m</p> <p>PATOLOGIAS:</p> <p>Desgaste superficial – Grau de severidade baixo (B)</p> <p>Esborcinamento de juntas – Grau de severidade baixo (B)</p> <p>Defeito na selagem das juntas – Grau de severidade alto (A)</p> |

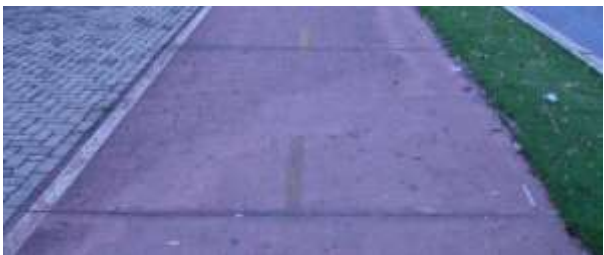
| AVALIAÇÃO DO PAVIMENTO EM CONCRETO – TRECHO 1 | |
|---|---|
| | <p>PLACA 50 – 2,50m x 3,00m</p> <p>PATOLOGIAS:</p> <p>Desgaste superficial – Grau de severidade baixo (B)</p> <p>Defeito na selagem das juntas – Grau de severidade alto (A)</p> |

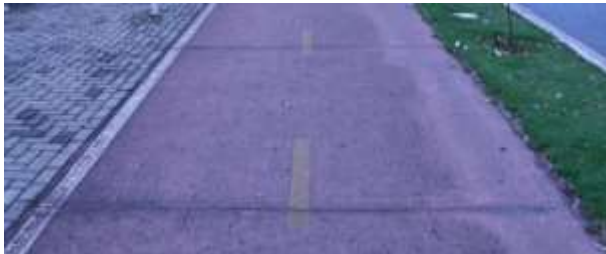
| AVALIAÇÃO DO PAVIMENTO EM CONCRETO – TRECHO 1 | |
|---|---|
| | <p>PLACA 51 – 2,50m x 3,00m</p> <p>PATOLOGIAS:</p> <p>Desgaste superficial – Grau de severidade baixo (B)</p> <p>Defeito na selagem das juntas – Grau de severidade alto (A)</p> |

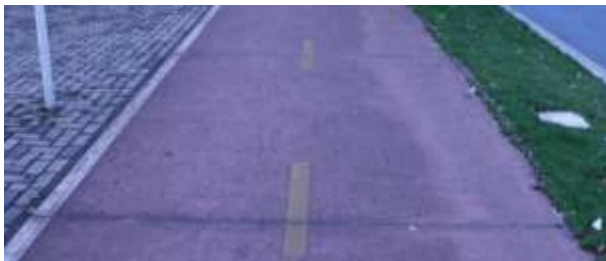
| AVALIAÇÃO DO PAVIMENTO EM CONCRETO – TRECHO 1 | |
|---|---|
| | <p>PLACA 52 – 2,50m x 3,00m</p> <p>PATOLOGIAS:</p> <p>Desgaste superficial – Grau de severidade baixo (B)</p> <p>Defeito na selagem das juntas – Grau de severidade alto (A)</p> |

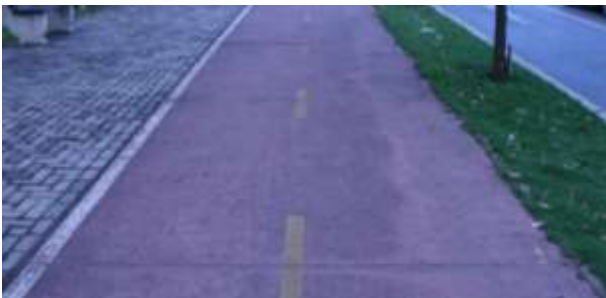
| AVALIAÇÃO DO PAVIMENTO EM CONCRETO – TRECHO 1 | |
|---|---|
| | <p>PLACA 53 – 2,50m x 3,00m</p> <p>PATOLOGIAS:</p> <p>Desgaste superficial – Grau de severidade baixo (B)</p> <p>Defeito na selagem das juntas – Grau de severidade alto (A)</p> |

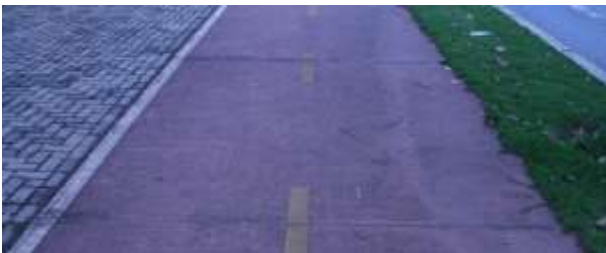
| AVALIAÇÃO DO PAVIMENTO EM CONCRETO – TRECHO 1 | |
|---|---|
| | <p>PLACA 54 – 2,50m x 3,00m</p> <p>PATOLOGIAS:</p> <p>Desgaste superficial – Grau de severidade baixo (B)</p> <p>Defeito na selagem das juntas – Grau de severidade alto (A)</p> |

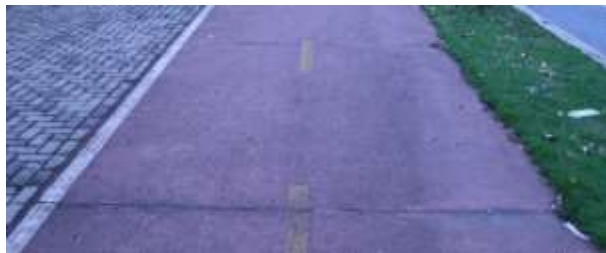
| AVALIAÇÃO DO PAVIMENTO EM CONCRETO – TRECHO 1 | |
|---|---|
| | <p>PLACA 55 – 2,50m x 3,00m</p> <p>PATOLOGIAS:</p> <p>Esborcinamento de juntas – Grau de severidade baixo (B)</p> <p>Defeito na selagem das juntas – Grau de severidade alto (A)</p> |

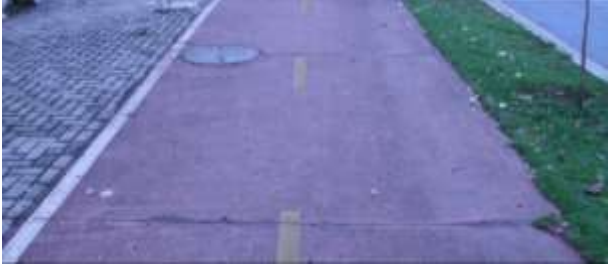
| AVALIAÇÃO DO PAVIMENTO EM CONCRETO – TRECHO 1 | |
|---|---|
| | <p>PLACA 56 – 2,50m x 3,00m</p> <p>PATOLOGIAS:</p> <p>Fissuras lineares – Grau de severidade médio (M)</p> <p>Defeito na selagem das juntas – Grau de severidade alto (A)</p> |

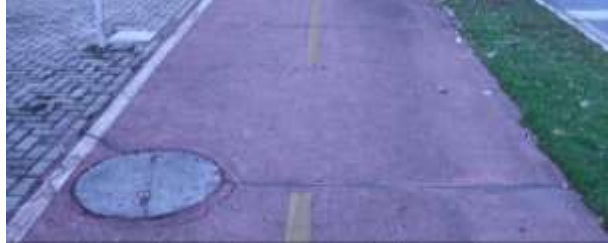
| AVALIAÇÃO DO PAVIMENTO EM CONCRETO – TRECHO 1 | |
|---|---|
| | <p>PLACA 57 – 2,50m x 4,20m</p> <p>PATOLOGIAS:</p> <p>Quebras localizadas – Grau de severidade médio (M)</p> <p>Cavidades – Grau de severidade baixo (B)</p> <p>Defeito na selagem das juntas – Grau de severidade alto (A)</p> <p>*Poço de visita</p> |

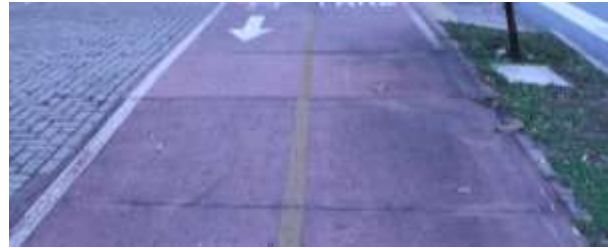
| AVALIAÇÃO DO PAVIMENTO EM CONCRETO – TRECHO 1 | |
|---|---|
| | <p>PLACA 58 – 2,50m x 1,60m</p> <p>PATOLOGIAS:</p> <p>Fissuras lineares – Grau de severidade baixo (B)</p> <p>Defeito na selagem das juntas – Grau de severidade alto (A)</p> |

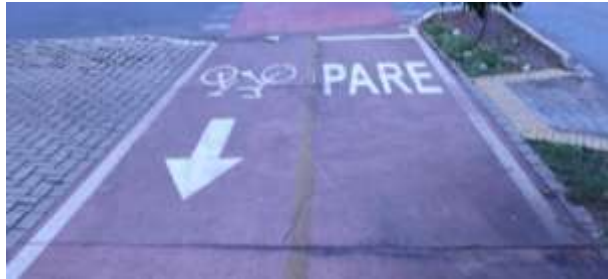
| AVALIAÇÃO DO PAVIMENTO EM CONCRETO – TRECHO 1 | |
|---|---|
| | <p>PLACA 59 – 2,50m x 3,00m</p> <p>PATOLOGIAS:</p> <p>Fissuras lineares – Grau de severidade médio (M)</p> <p>Defeito na selagem das juntas – Grau de severidade alto (A)</p> |

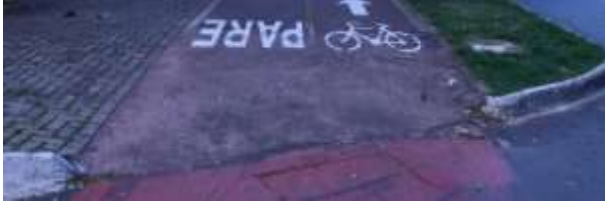
| AVALIAÇÃO DO PAVIMENTO EM CONCRETO – TRECHO 1 | |
|---|---|
| | <p>PLACA 61 – 2,50m x 2,90m</p> <p>PATOLOGIAS:</p> <p>Desgaste superficial – Grau de severidade baixo (B)</p> <p>Defeito na selagem das juntas – Grau de severidade alto (A)</p> |

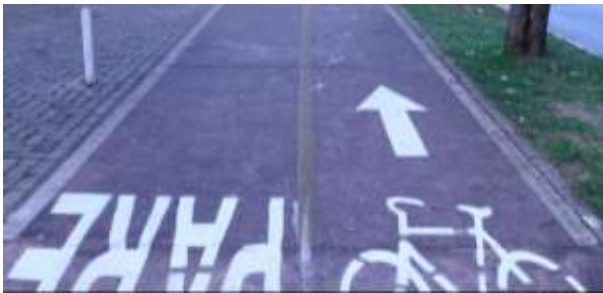
| AVALIAÇÃO DO PAVIMENTO EM CONCRETO – TRECHO 1 | |
|---|---|
| | <p>PLACA 62 – 2,50m x 3,00m</p> <p>PATOLOGIAS:</p> <p>Defeito na selagem das juntas – Grau de severidade alto (A)</p> |

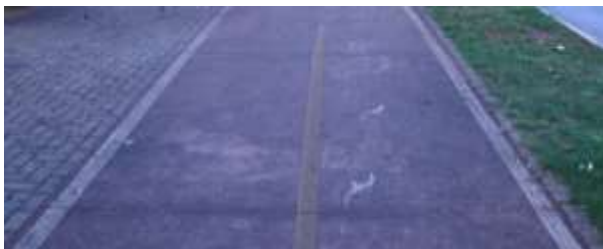
| AVALIAÇÃO DO PAVIMENTO EM CONCRETO – TRECHO 1 | |
|---|---|
| | <p>PLACA 63 – 2,50m x 3,00m</p> <p>PATOLOGIAS:</p> <p>Defeito na selagem das juntas – Grau de severidade alto (A)</p> |

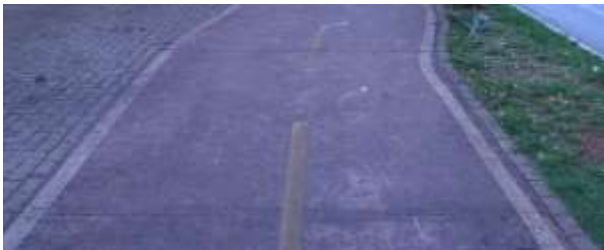
| AVALIAÇÃO DO PAVIMENTO EM CONCRETO – TRECHO 1 | |
|---|---|
| | <p>PLACA 64 – 2,50m x 3,00m</p> <p>PATOLOGIAS:</p> <p>Defeito na selagem das juntas – Grau de severidade alto (A)</p> |

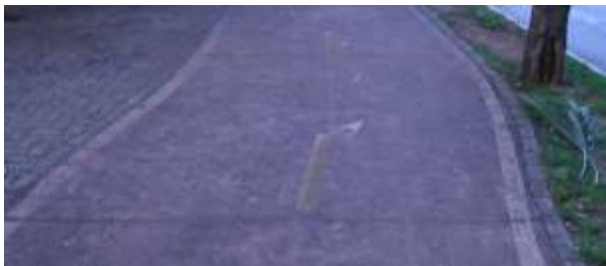
| AVALIAÇÃO DO PAVIMENTO EM CONCRETO – TRECHO 1 | |
|---|---|
| | <p>PLACA 65 – 2,50m x 3,00m</p> <p>PATOLOGIAS:</p> <p>Defeito na selagem das juntas – Grau de severidade alto (A)</p> |

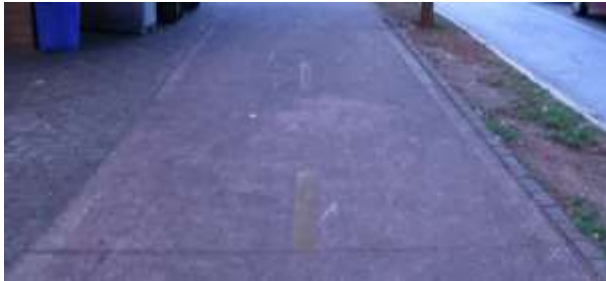
| AVALIAÇÃO DO PAVIMENTO EM CONCRETO – TRECHO 1 | |
|---|---|
| | <p>PLACA 66 – 2,50m x 3,00m</p> <p>PATOLOGIAS:</p> <p>Defeito na selagem das juntas – Grau de severidade alto (A)</p> |

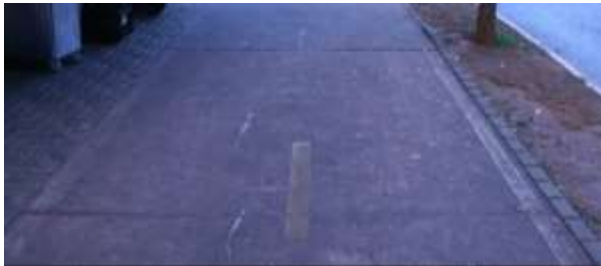
| AVALIAÇÃO DO PAVIMENTO EM CONCRETO – TRECHO 1 | |
|---|---|
| | <p>PLACA 67 – 2,50m x 3,00m</p> <p>PATOLOGIAS:</p> <p>Defeito na selagem das juntas – Grau de severidade alto (A)</p> |

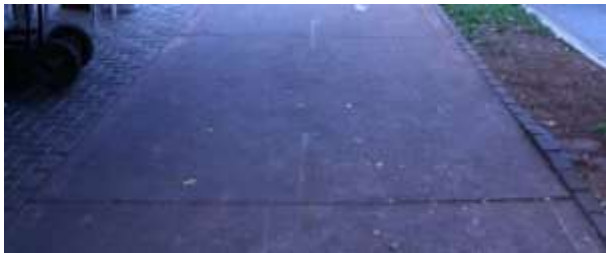
| AVALIAÇÃO DO PAVIMENTO EM CONCRETO – TRECHO 1 | |
|---|---|
| | <p>PLACA 68 – 2,50m x 3,00m</p> <p>PATOLOGIAS:</p> <p>Alçamento de placa – Grau de severidade médio (M)</p> <p>Esborcinamento das juntas – Grau de severidade baixo (B)</p> <p>Defeito na selagem das juntas – Grau de severidade alto (A)</p> |

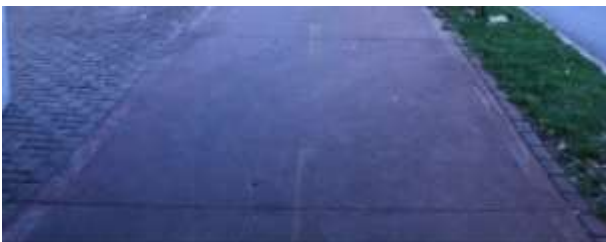
| AVALIAÇÃO DO PAVIMENTO EM CONCRETO – TRECHO 1 | |
|---|---|
| | <p>PLACA 69 – 2,50m x 3,00m</p> <p>PATOLOGIAS:</p> <p>Defeito na selagem das juntas – Grau de severidade alto (A)</p> |

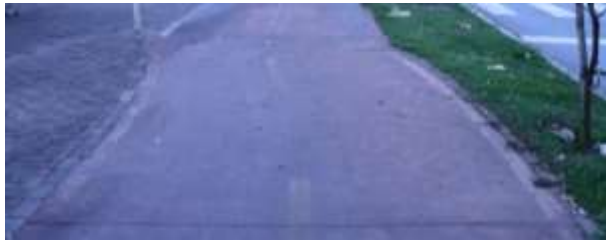
| AVALIAÇÃO DO PAVIMENTO EM CONCRETO – TRECHO 1 | |
|---|---|
| | <p>PLACA 70 – 2,50m x 3,60m</p> <p>PATOLOGIAS:</p> <p>Fissuras lineares – Grau de severidade médio (M)</p> <p>Desgaste superficial – Grau de severidade médio (M)</p> <p>Defeito na selagem das juntas – Grau de severidade alto (A)</p> |

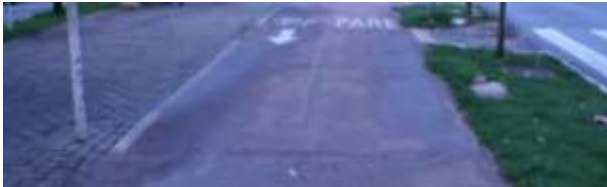
| AVALIAÇÃO DO PAVIMENTO EM CONCRETO – TRECHO 1 | |
|---|---|
| | <p>PLACA 71 – 2,50m x 3,00m</p> <p>PATOLOGIAS:</p> <p>Defeito na selagem das juntas – Grau de severidade alto (A)</p> |

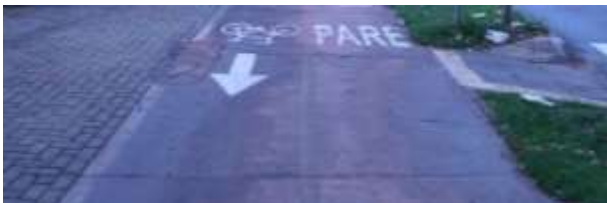
| AVALIAÇÃO DO PAVIMENTO EM CONCRETO – TRECHO 1 | |
|---|---|
| | <p>PLACA 72 – 2,50m x 3,00m</p> <p>PATOLOGIAS:</p> <p>Fissuras lineares – Grau de severidade baixo (B)</p> <p>Defeito na selagem das juntas – Grau de severidade alto (A)</p> |

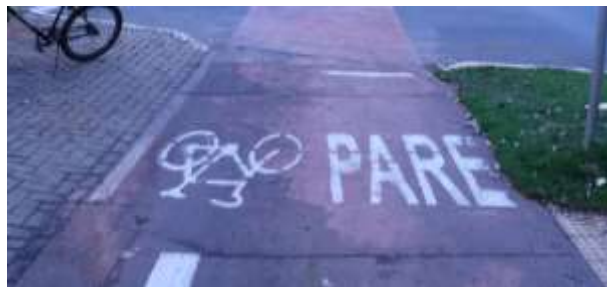
| AVALIAÇÃO DO PAVIMENTO EM CONCRETO – TRECHO 1 | |
|---|---|
| | <p>PLACA 73 – 2,50m x 3,00m</p> <p>PATOLOGIAS:</p> <p>Fissuras de canto – Grau de severidade médio (M)</p> <p>Defeito na selagem das juntas – Grau de severidade alto (A)</p> |

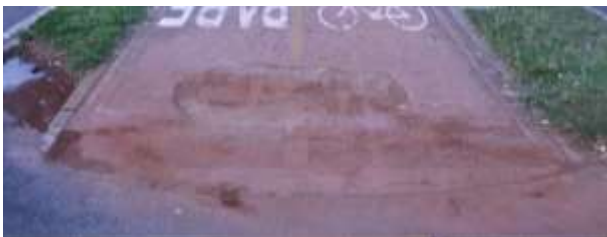
| AVALIAÇÃO DO PAVIMENTO EM CONCRETO – TRECHO 1 | |
|---|---|
| | <p>PLACA 74 – 2,50m x 3,00m</p> <p>PATOLOGIAS:</p> <p>Desgaste superficial – Grau de severidade alto (A)</p> <p>Cavidades – Grau de severidade alto (A)</p> <p>Defeito na selagem das juntas – Grau de severidade alto (A)</p> |

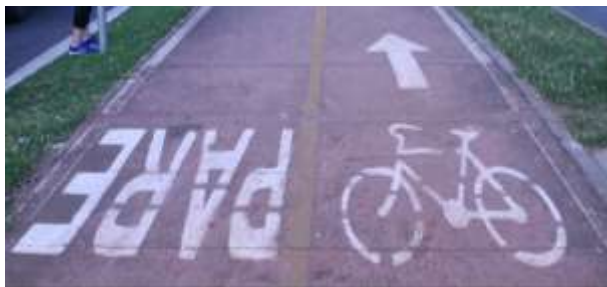
| AVALIAÇÃO DO PAVIMENTO EM CONCRETO – TRECHO 1 | |
|---|---|
| | <p>PLACA 75 – 2,50m x 3,00m</p> <p>PATOLOGIAS:</p> <p>Desgaste superficial – Grau de severidade médio (M)</p> <p>Defeito na selagem das juntas – Grau de severidade alto (A)</p> |

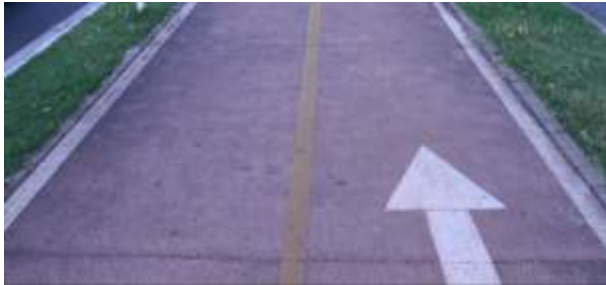
| AVALIAÇÃO DO PAVIMENTO EM CONCRETO – TRECHO 1 | |
|---|---|
| | <p>PLACA 76 – 2,50m x 3,00m</p> <p>PATOLOGIAS:</p> <p>Defeito na selagem das juntas – Grau de severidade alto (A)</p> |

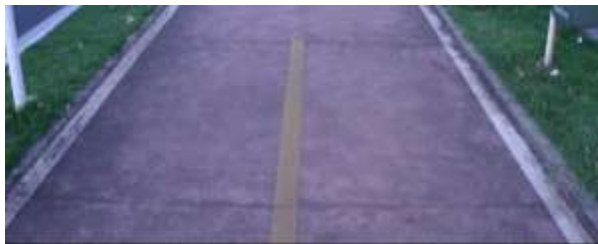
| AVALIAÇÃO DO PAVIMENTO EM CONCRETO – TRECHO 1 | |
|---|---|
| | <p>PLACA 77 – 2,50m x 3,00m</p> <p>PATOLOGIAS:</p> <p>Defeito na selagem das juntas – Grau de severidade alto (A)</p> |

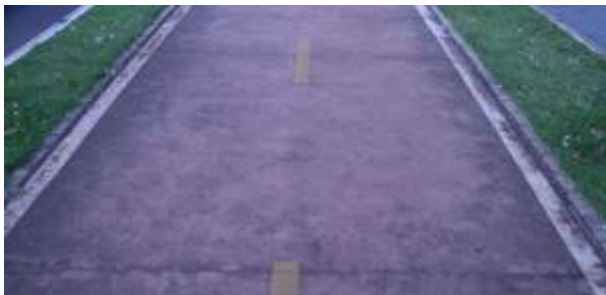
| AVALIAÇÃO DO PAVIMENTO EM CONCRETO – TRECHO 1 | |
|---|---|
| | <p>PLACA 78 – 2,50m x 3,00m</p> <p>PATOLOGIAS:</p> <p>Defeito na selagem das juntas – Grau de severidade alto (A)</p> |

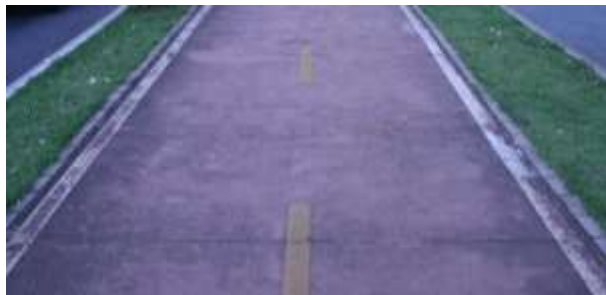
| AVALIAÇÃO DO PAVIMENTO EM CONCRETO – TRECHO 1 | |
|---|---|
| | <p>PLACA 79 – 2,50m x 3,00m</p> <p>PATOLOGIAS:</p> <p>Fissuras lineares – Grau de severidade baixo (B)</p> <p>Cavidades – Grau de severidade médio (M)</p> <p>Defeito na selagem das juntas – Grau de severidade alto (A)</p> |

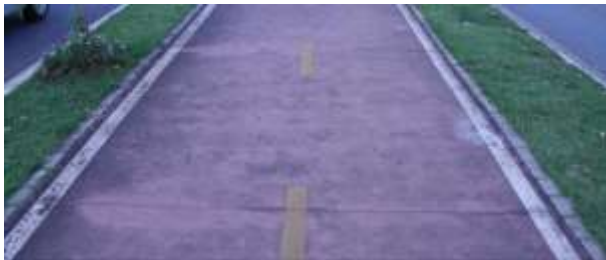
| AVALIAÇÃO DO PAVIMENTO EM CONCRETO – TRECHO 1 | |
|---|---|
| | <p>PLACA 80 – 2,50m x 3,00m</p> <p>PATOLOGIAS:</p> <p>Defeito na selagem das juntas – Grau de severidade alto (A)</p> |

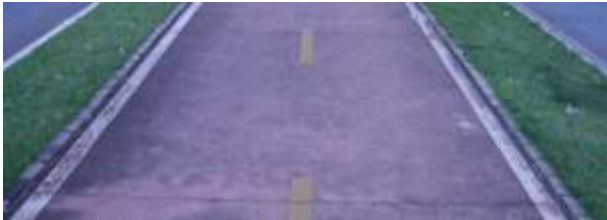
| AVALIAÇÃO DO PAVIMENTO EM CONCRETO – TRECHO 1 | |
|---|---|
| | <p>PLACA 81 – 2,50m x 3,00m</p> <p>PATOLOGIAS:</p> <p>Defeito na selagem das juntas – Grau de severidade alto (A)</p> |

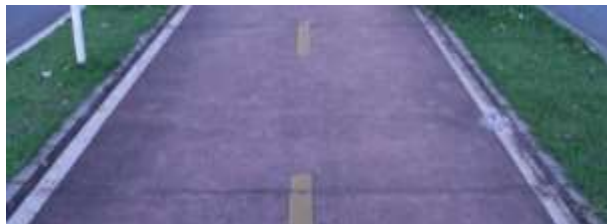
| AVALIAÇÃO DO PAVIMENTO EM CONCRETO – TRECHO 1 | |
|---|---|
| | <p>PLACA 82 – 2,50m x 3,00m</p> <p>PATOLOGIAS:</p> <p>Defeito na selagem das juntas – Grau de severidade alto (A)</p> |

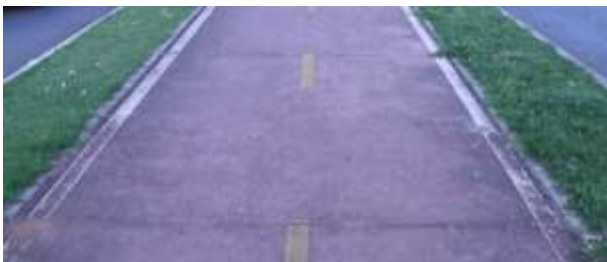
| AVALIAÇÃO DO PAVIMENTO EM CONCRETO – TRECHO 1 | |
|---|---|
| | <p>PLACA 85 – 2,50m x 3,00m</p> <p>PATOLOGIAS:</p> <p>Defeito na selagem das juntas – Grau de severidade alto (A)</p> |

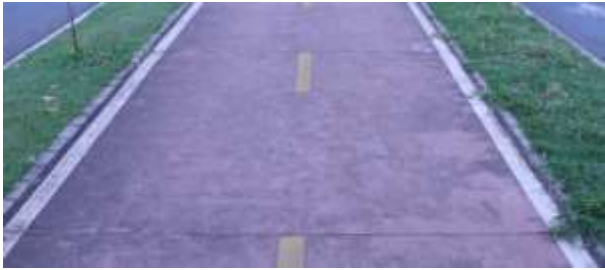
| AVALIAÇÃO DO PAVIMENTO EM CONCRETO – TRECHO 1 | |
|---|---|
| | <p>PLACA 86 – 2,50m x 3,00m</p> <p>PATOLOGIAS:</p> <p>Defeito na selagem das juntas – Grau de severidade alto (A)</p> |

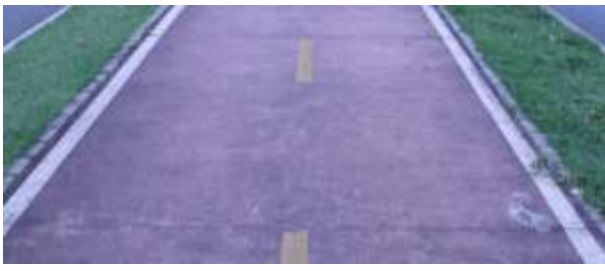
| AVALIAÇÃO DO PAVIMENTO EM CONCRETO – TRECHO 1 | |
|---|---|
| | <p>PLACA 87 – 2,50m x 3,00m</p> <p>PATOLOGIAS:</p> <p>Fissuras lineares – Grau de severidade baixo (B)</p> <p>Cavidades – Grau de severidade baixo (B)</p> <p>Defeito na selagem das juntas – Grau de severidade alto (A)</p> |

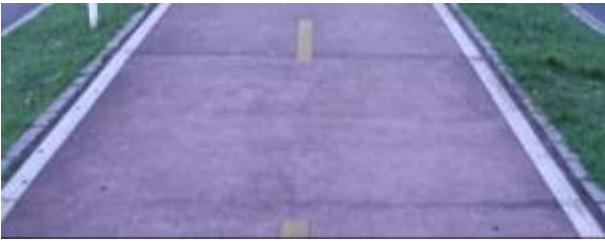
| AVALIAÇÃO DO PAVIMENTO EM CONCRETO – TRECHO 1 | |
|---|---|
| | <p>PLACA 88 – 2,50m x 3,00m</p> <p>PATOLOGIAS:</p> <p>Defeito na selagem das juntas – Grau de severidade alto (A)</p> |

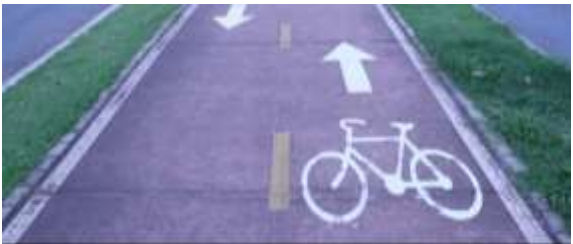
| AVALIAÇÃO DO PAVIMENTO EM CONCRETO – TRECHO 1 | |
|---|---|
| | <p>PLACA 90 – 2,50m x 3,00m</p> <p>PATOLOGIAS:</p> <p>Defeito na selagem das juntas – Grau de severidade alto (A)</p> |

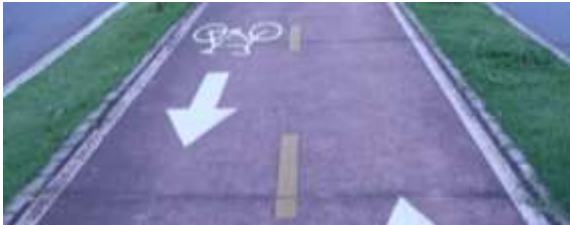
| AVALIAÇÃO DO PAVIMENTO EM CONCRETO – TRECHO 1 | |
|---|---|
| | <p>PLACA 91 – 2,50m x 3,00m</p> <p>PATOLOGIAS:</p> <p>Cavidades – Grau de severidade baixo (B)</p> <p>Defeito na selagem das juntas – Grau de severidade alto (A)</p> |

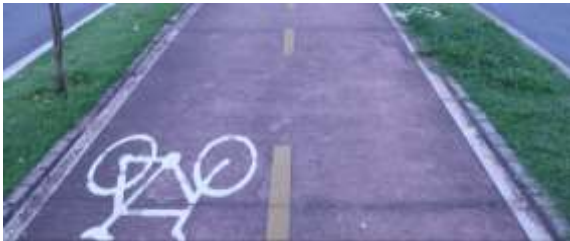
| AVALIAÇÃO DO PAVIMENTO EM CONCRETO – TRECHO 1 | |
|---|---|
| | <p>PLACA 92 – 2,50m x 3,00m</p> <p>PATOLOGIAS:</p> <p>Defeito na selagem das juntas – Grau de severidade alto (A)</p> |

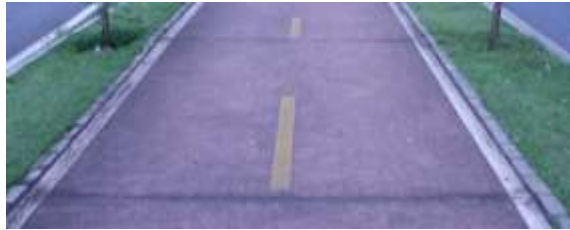
| AVALIAÇÃO DO PAVIMENTO EM CONCRETO – TRECHO 1 | |
|---|---|
| | <p>PLACA 94 – 2,50m x 3,00m</p> <p>PATOLOGIAS:</p> <p>Defeito na selagem das juntas – Grau de severidade alto (A)</p> |

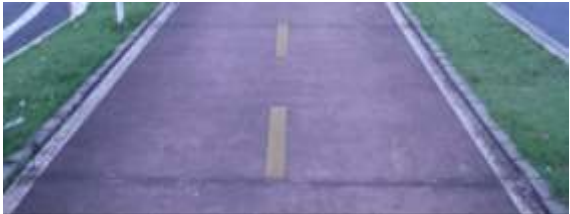
| AVALIAÇÃO DO PAVIMENTO EM CONCRETO – TRECHO 1 | |
|---|---|
| | <p>PLACA 95 – 2,50m x 3,00m</p> <p>PATOLOGIAS:</p> <p>Defeito na selagem das juntas – Grau de severidade alto (A)</p> |

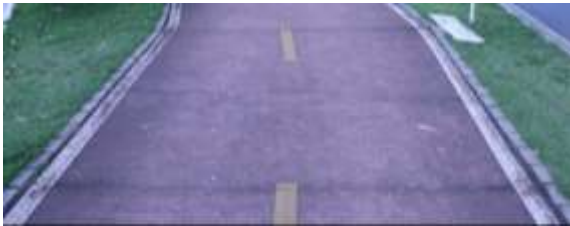
| AVALIAÇÃO DO PAVIMENTO EM CONCRETO – TRECHO 1 | |
|---|---|
| | <p>PLACA 96 – 2,50m x 3,00m</p> <p>PATOLOGIAS:</p> <p>Fissuras lineares – Grau de severidade baixo (B)</p> <p>Defeito na selagem das juntas – Grau de severidade alto (A)</p> |

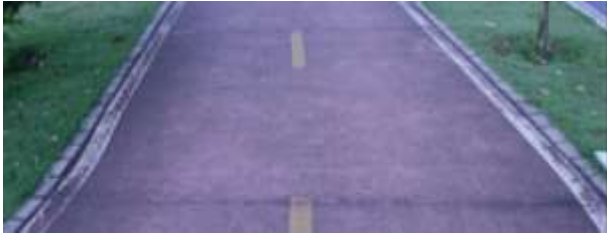
| AVALIAÇÃO DO PAVIMENTO EM CONCRETO – TRECHO 1 | |
|---|---|
| | <p>PLACA 97 – 2,50m x 3,00m</p> <p>PATOLOGIAS:</p> <p>Quebra de canto – Grau de severidade médio (M)</p> <p>Defeito na selagem das juntas – Grau de severidade alto (A)</p> |

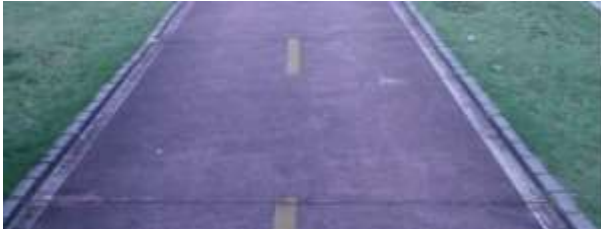
| AVALIAÇÃO DO PAVIMENTO EM CONCRETO – TRECHO 1 | |
|---|---|
| | <p>PLACA 98 – 2,50m x 3,00m</p> <p>PATOLOGIAS:</p> <p>Defeito na selagem das juntas – Grau de severidade alto (A)</p> |

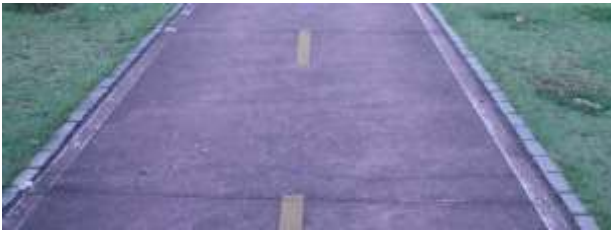
| AVALIAÇÃO DO PAVIMENTO EM CONCRETO – TRECHO 1 | |
|---|---|
| | <p>PLACA 99 – 2,50m x 3,00m</p> <p>PATOLOGIAS:</p> <p>Fissuras lineares – Grau de severidade baixo (B)</p> <p>Defeito na selagem das juntas – Grau de severidade alto (A)</p> |

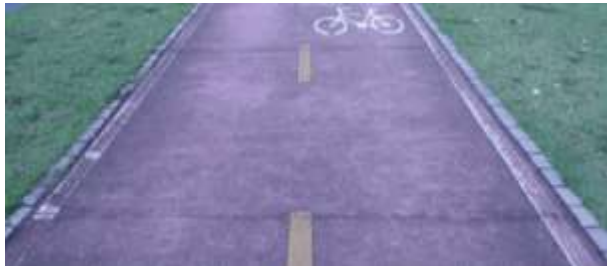
| AVALIAÇÃO DO PAVIMENTO EM CONCRETO – TRECHO 1 | |
|---|---|
| | <p>PLACA 100 – 2,50m x 3,00m</p> <p>PATOLOGIAS:</p> <p>Defeito na selagem das juntas – Grau de severidade alto (A)</p> |

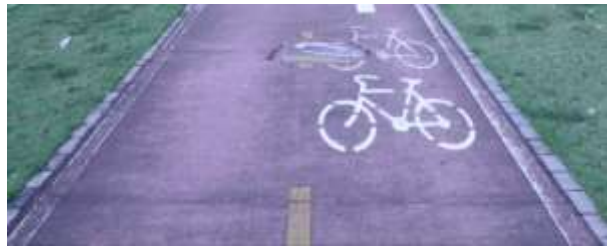
| AVALIAÇÃO DO PAVIMENTO EM CONCRETO – TRECHO 1 | |
|---|---|
| | <p>PLACA 101 – 2,50m x 3,00m</p> <p>PATOLOGIAS:</p> <p>Quebras localizadas – Grau de severidade alto (A)</p> <p>Fissura de canto – Grau de severidade alto (A)</p> <p>Defeito na selagem das juntas – Grau de severidade alto (A)</p> <p>*Poço de visita</p> |

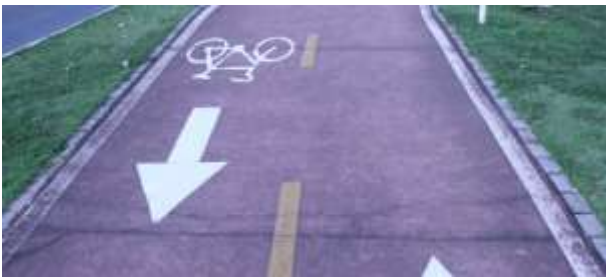
| AVALIAÇÃO DO PAVIMENTO EM CONCRETO – TRECHO 1 | |
|---|---|
| | <p>PLACA 103 – 2,50m x 3,00m</p> <p>PATOLOGIAS:</p> <p>Fissuras lineares – Grau de severidade médio (M)</p> <p>Defeito na selagem das juntas – Grau de severidade alto (A)</p> |

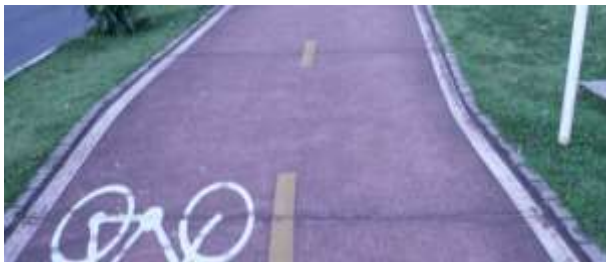
| AVALIAÇÃO DO PAVIMENTO EM CONCRETO – TRECHO 1 | |
|---|---|
| | <p>PLACA 104 – 2,50m x 3,00m</p> <p>PATOLOGIAS:</p> <p>Defeito na selagem das juntas – Grau de severidade alto (A)</p> |

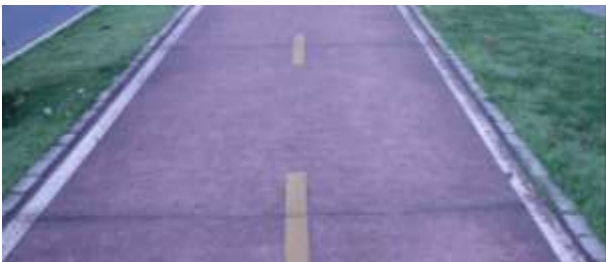
| AVALIAÇÃO DO PAVIMENTO EM CONCRETO – TRECHO 1 | |
|---|---|
| | <p>PLACA 105 – 2,50m x 3,00m</p> <p>PATOLOGIAS:</p> <p>Defeito na selagem das juntas – Grau de severidade alto (A)</p> |

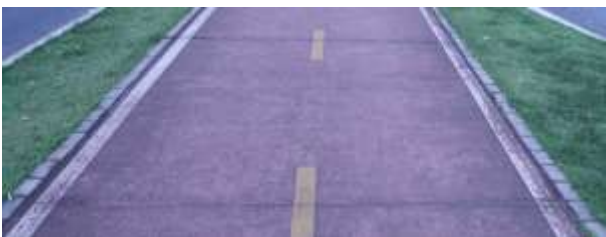
| AVALIAÇÃO DO PAVIMENTO EM CONCRETO – TRECHO 1 | |
|---|---|
| | <p>PLACA 106 – 2,50m x 3,00m</p> <p>PATOLOGIAS:</p> <p>Fissuras lineares – Grau de severidade baixo (B)</p> <p>Defeito na selagem das juntas – Grau de severidade alto (A)</p> |

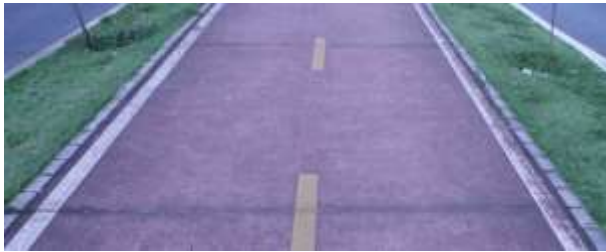
| AVALIAÇÃO DO PAVIMENTO EM CONCRETO – TRECHO 1 | |
|---|---|
| | <p>PLACA 107 – 2,50m x 3,00m</p> <p>PATOLOGIAS:</p> <p>Defeito na selagem das juntas – Grau de severidade alto (A)</p> |

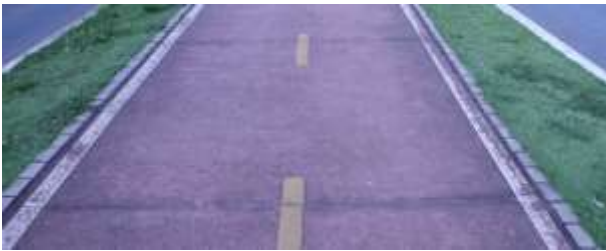
| AVALIAÇÃO DO PAVIMENTO EM CONCRETO – TRECHO 1 | |
|---|---|
| | <p>PLACA 108 – 2,50m x 3,00m</p> <p>PATOLOGIAS:</p> <p>Defeito na selagem das juntas – Grau de severidade alto (A)</p> |

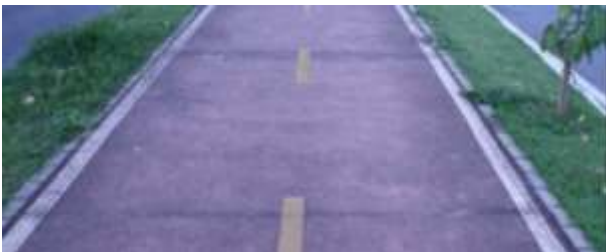
| AVALIAÇÃO DO PAVIMENTO EM CONCRETO – TRECHO 1 | |
|---|---|
| | <p>PLACA 110 – 2,50m x 3,00m</p> <p>PATOLOGIAS:</p> <p>Cavidades – Grau de severidade baixo (B)</p> <p>Fissuras lineares – Grau de severidade baixo (B)</p> <p>Defeito na selagem das juntas – Grau de severidade alto (A)</p> |

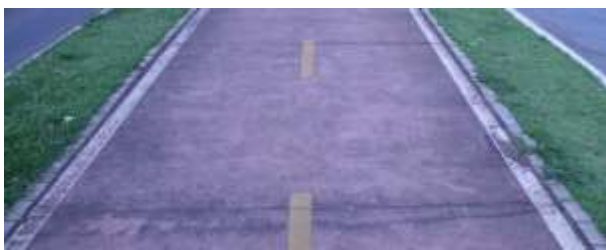
| AVALIAÇÃO DO PAVIMENTO EM CONCRETO – TRECHO 1 | |
|---|---|
| | <p>PLACA 111 – 2,50m x 3,00m</p> <p>PATOLOGIAS:</p> <p>Quebras localizadas – Grau de severidade baixo (B)</p> <p>Defeito na selagem das juntas – Grau de severidade alto (A)</p> |

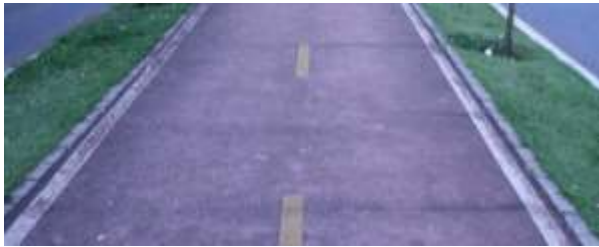
| AVALIAÇÃO DO PAVIMENTO EM CONCRETO – TRECHO 1 | |
|---|---|
| | <p>PLACA 112 – 2,50m x 3,00m</p> <p>PATOLOGIAS:</p> <p>Fissuras lineares – Grau de severidade baixo (B)</p> <p>Cavidades – Grau de severidade médio (B)</p> <p>Defeito na selagem das juntas – Grau de severidade alto (A)</p> |

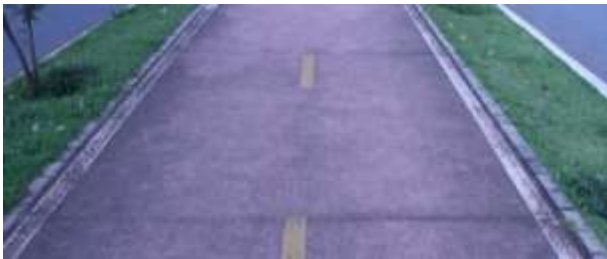
| AVALIAÇÃO DO PAVIMENTO EM CONCRETO – TRECHO 1 | |
|---|---|
| | <p>PLACA 113 – 2,50m x 3,00m</p> <p>PATOLOGIAS:</p> <p>Defeito na selagem das juntas – Grau de severidade alto (A)</p> |

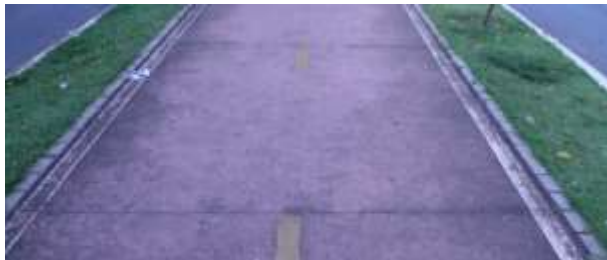
| AVALIAÇÃO DO PAVIMENTO EM CONCRETO – TRECHO 1 | |
|---|---|
| | <p>PLACA 114 – 2,50m x 3,00m</p> <p>PATOLOGIAS:</p> <p>Defeito na selagem das juntas – Grau de severidade alto (A)</p> |

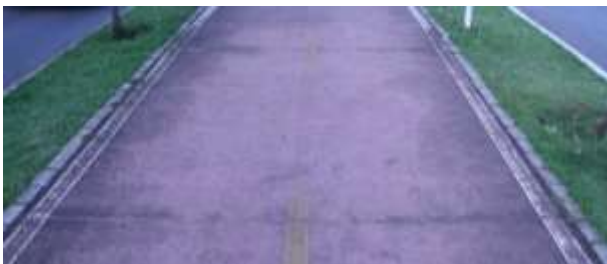
| AVALIAÇÃO DO PAVIMENTO EM CONCRETO – TRECHO 1 | |
|---|---|
| | <p>PLACA 115 – 2,50m x 3,00m</p> <p>PATOLOGIAS:</p> <p>Defeito na selagem das juntas – Grau de severidade alto (A)</p> |

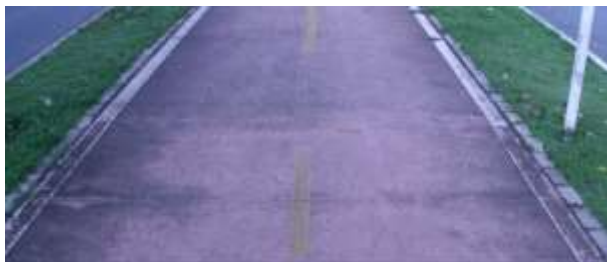
| AVALIAÇÃO DO PAVIMENTO EM CONCRETO – TRECHO 1 | |
|---|---|
| | <p>PLACA 116 – 2,50m x 3,00m</p> <p>PATOLOGIAS:</p> <p>Fissuras lineares – Grau de severidade baixo (B)</p> <p>Defeito na selagem das juntas – Grau de severidade alto (A)</p> |

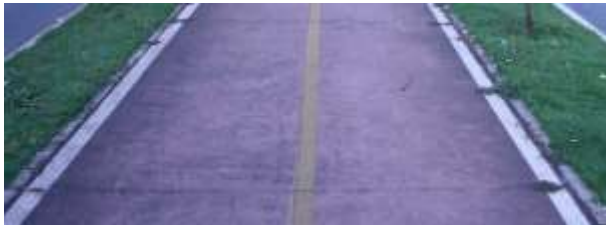
| AVALIAÇÃO DO PAVIMENTO EM CONCRETO – TRECHO 1 | |
|---|---|
| | <p>PLACA 117 – 2,50m x 3,00m</p> <p>PATOLOGIAS:</p> <p>Fissuras de canto – Grau de severidade alto (A)</p> <p>Defeito na selagem das juntas – Grau de severidade alto (A)</p> |

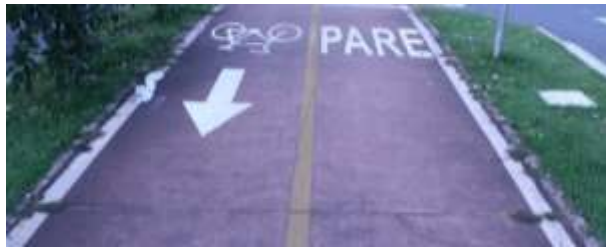
| AVALIAÇÃO DO PAVIMENTO EM CONCRETO – TRECHO 1 | |
|---|---|
| | <p>PLACA 118 – 2,50m x 3,00m</p> <p>PATOLOGIAS:</p> <p>Defeito na selagem das juntas – Grau de severidade alto (A)</p> |

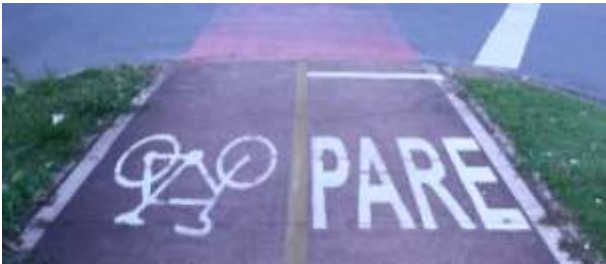
| AVALIAÇÃO DO PAVIMENTO EM CONCRETO – TRECHO 1 | |
|---|---|
| | <p>PLACA 119 – 2,50m x 3,00m</p> <p>PATOLOGIAS:</p> <p>Fissuras lineares – Grau de severidade alto (A)</p> <p>Defeito na selagem das juntas – Grau de severidade alto (A)</p> |

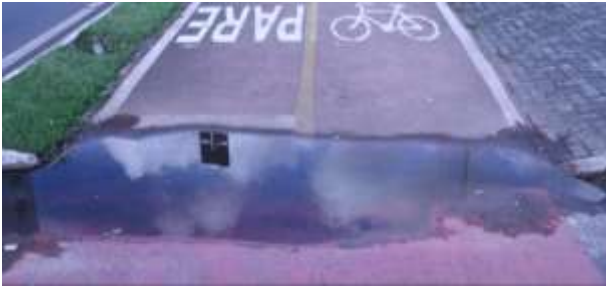
| AVALIAÇÃO DO PAVIMENTO EM CONCRETO – TRECHO 1 | |
|---|---|
| | <p>PLACA 120 – 2,50m x 3,00m</p> <p>PATOLOGIAS:</p> <p>Fissuras lineares – Grau de severidade baixo (B)</p> <p>Defeito na selagem das juntas – Grau de severidade alto (A)</p> |

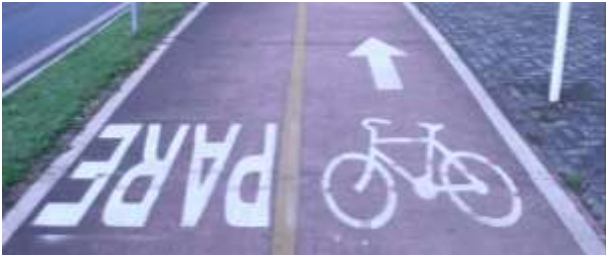
| AVALIAÇÃO DO PAVIMENTO EM CONCRETO – TRECHO 1 | |
|---|---|
| | <p>PLACA 121 – 2,50m x 3,00m</p> <p>PATOLOGIAS:</p> <p>Defeito na selagem das juntas – Grau de severidade alto (A)</p> |

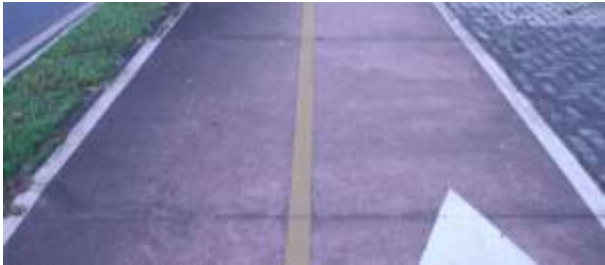
| AVALIAÇÃO DO PAVIMENTO EM CONCRETO – TRECHO 1 | |
|---|---|
| | <p>PLACA 122 – 2,50m x 3,00m</p> <p>PATOLOGIAS:</p> <p>Quebra de canto – Grau de severidade médio (M)</p> <p>Defeito na selagem das juntas – Grau de severidade alto (A)</p> |

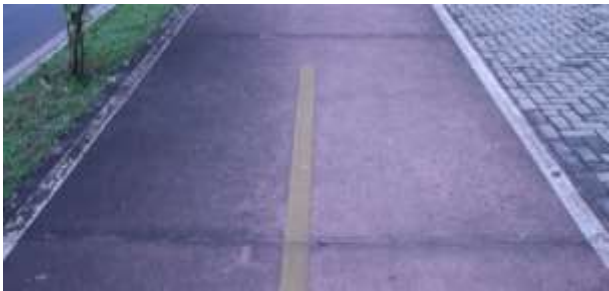
| AVALIAÇÃO DO PAVIMENTO EM CONCRETO – TRECHO 1 | |
|---|---|
| | <p>PLACA 123 – 2,50m x 3,00m</p> <p>PATOLOGIAS:</p> <p>Fissuras de retração plástica – Grau de severidade baixo (B)</p> <p>Escamação – Grau de severidade baixo (B)</p> <p>Defeito na selagem das juntas – Grau de severidade alto (A)</p> |

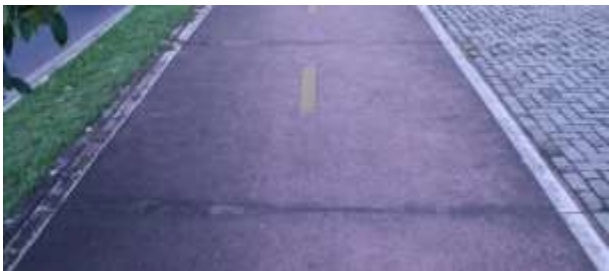
| AVALIAÇÃO DO PAVIMENTO EM CONCRETO – TRECHO 1 | |
|---|---|
| | <p>PLACA 124 – 2,50m x 3,00m</p> <p>PATOLOGIAS:</p> <p>Esborcinamento das juntas – Grau de severidade baixo (B)</p> <p>Defeito na selagem das juntas – Grau de severidade alto (A)</p> |

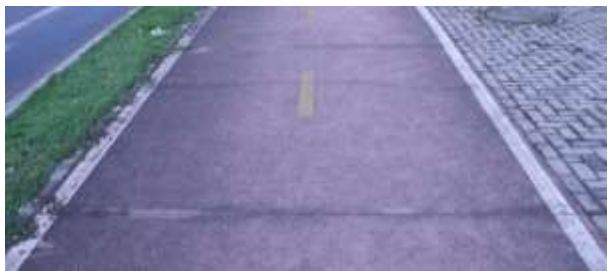
| AVALIAÇÃO DO PAVIMENTO EM CONCRETO – TRECHO 1 | |
|---|---|
| | <p>PLACA 125 – 2,50m x 3,00m</p> <p>PATOLOGIAS:</p> <p>Fissuras lineares – Grau de severidade baixo (B)</p> <p>Esborcinamento das juntas – Grau de severidade baixo (B)</p> <p>Defeito na selagem das juntas – Grau de severidade alto (A)</p> |

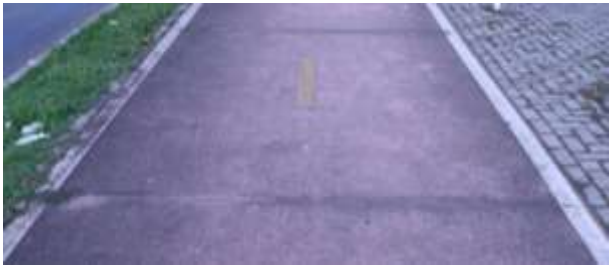
| AVALIAÇÃO DO PAVIMENTO EM CONCRETO – TRECHO 1 | |
|---|---|
| | <p>PLACA 126 – 2,50m x 3,00m</p> <p>PATOLOGIAS:</p> <p>Fissuras de canto – Grau de severidade baixo (B)</p> <p>Defeito na selagem das juntas – Grau de severidade alto (A)</p> |

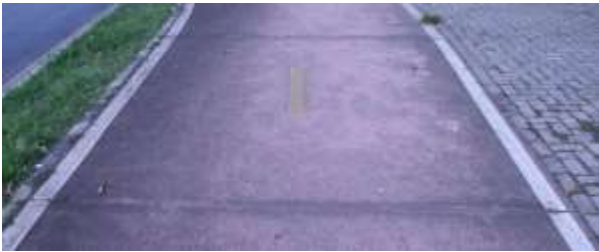
| AVALIAÇÃO DO PAVIMENTO EM CONCRETO – TRECHO 1 | |
|---|---|
| | <p>PLACA 127 – 2,50m x 3,00m</p> <p>PATOLOGIAS:</p> <p>Defeito na selagem das juntas – Grau de severidade alto (A)</p> |

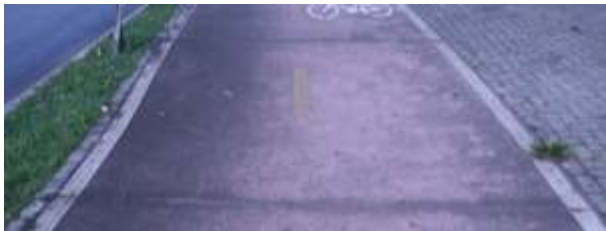
| AVALIAÇÃO DO PAVIMENTO EM CONCRETO – TRECHO 1 | |
|---|---|
| | <p>PLACA 128 – 2,50m x 3,00m</p> <p>PATOLOGIAS:</p> <p>Defeito na selagem das juntas – Grau de severidade alto (A)</p> |

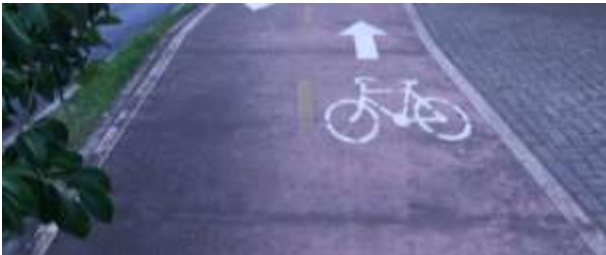
| AVALIAÇÃO DO PAVIMENTO EM CONCRETO – TRECHO 1 | |
|---|---|
| | <p>PLACA 129 – 2,50m x 3,00m</p> <p>PATOLOGIAS:</p> <p>Fissuras lineares – Grau de severidade alto (A)</p> <p>Defeito na selagem das juntas – Grau de severidade alto (A)</p> |
