UNIVERSIDADE FEDERAL DE GOIÁS  
ESCOLA DE ENGENHARIA CIVIL  
PROGRAMA DE PÓS-GRADUAÇÃO EM GEOTECNIA, ESTRUTURAS  
E CONSTRUÇÃO CIVIL

**AVALIAÇÃO DAS INFRAESTRUTURAS  
CICLOVIÁRIAS IMPLANTADAS NO CORREDOR  
UNIVERSITÁRIO EM GOIÂNIA**

**LUIZA LEMOS ANTUNES**

D0113C15  
GOIÂNIA  
2015

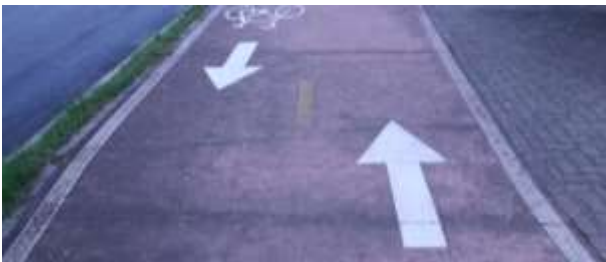
| AVALIAÇÃO DO PAVIMENTO EM CONCRETO – TRECHO 1 | |
|---|---|
| | <p>PLACA 130 – 2,50m x 3,00m</p> <p>PATOLOGIAS:</p> <p>Fissuras lineares – Grau de severidade alto (A)</p> <p>Fissuras de canto – Grau de severidade médio (M)</p> <p>Defeito na selagem das juntas – Grau de severidade alto (A)</p> |

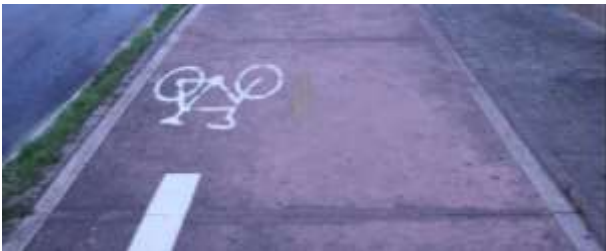
| AVALIAÇÃO DO PAVIMENTO EM CONCRETO – TRECHO 1 | |
|---|---|
| | <p>PLACA 131 – 2,50m x 3,00m</p> <p>PATOLOGIAS:</p> <p>Fissuras de canto – Grau de severidade médio (M)</p> <p>Defeito na selagem das juntas – Grau de severidade alto (A)</p> |

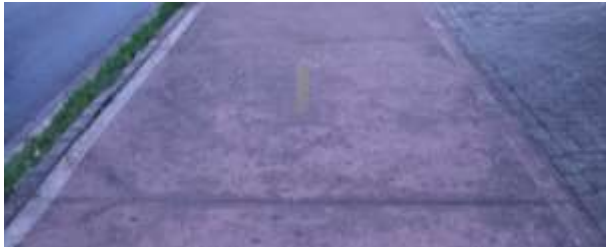
| AVALIAÇÃO DO PAVIMENTO EM CONCRETO – TRECHO 1 | |
|---|---|
| | <p>PLACA 132 – 2,50m x 3,00m</p> <p>PATOLOGIAS:</p> <p>Fissuras de canto – Grau de severidade médio (M)</p> <p>Defeito na selagem das juntas – Grau de severidade alto (A)</p> |

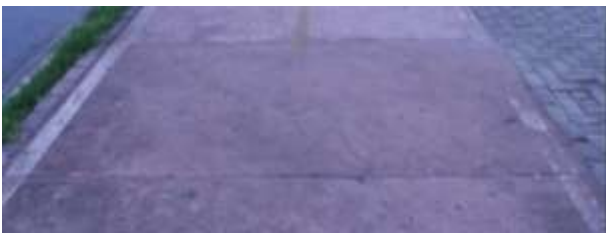
| AVALIAÇÃO DO PAVIMENTO EM CONCRETO – TRECHO 1 | |
|---|---|
| | <p>PLACA 133 – 2,50m x 2,20m</p> <p>PATOLOGIAS:</p> <p>Cavidades – Grau de severidade baixo (B)</p> <p>Fissura de canto – Grau de severidade baixo (B)</p> <p>Defeito na selagem das juntas – Grau de severidade alto (A)</p> |

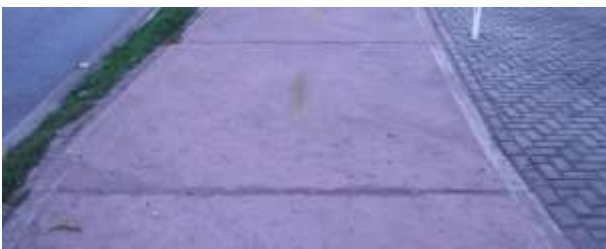
| AVALIAÇÃO DO PAVIMENTO EM CONCRETO – TRECHO 1 | |
|---|---|
| | <p>PLACA 134 – 2,50m x 3,00m</p> <p>PATOLOGIAS:</p> <p>Fissuras de canto – Grau de severidade médio (M)</p> <p>Defeito na selagem das juntas – Grau de severidade alto (A)</p> |

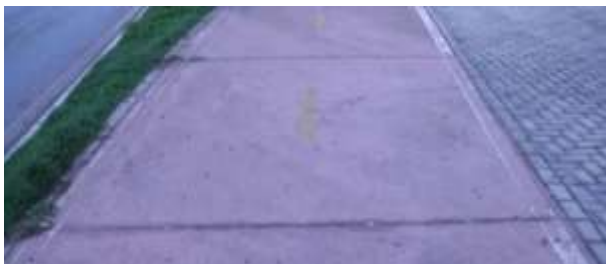
| AVALIAÇÃO DO PAVIMENTO EM CONCRETO – TRECHO 1 | |
|---|---|
| | <p>PLACA 135 – 2,50m x 3,00m</p> <p>PATOLOGIAS:</p> <p>Fissuras lineares – Grau de severidade baixo (B)</p> <p>Quebra de canto – Grau de severidade baixo (B)</p> <p>Defeito na selagem das juntas – Grau de severidade alto (A)</p> |

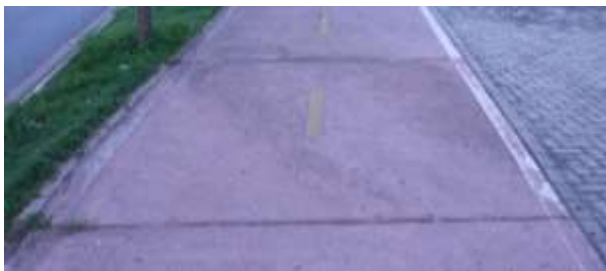
| AVALIAÇÃO DO PAVIMENTO EM CONCRETO – TRECHO 1 | |
|---|---|
| | <p>PLACA 136 – 2,50m x 3,00m</p> <p>PATOLOGIAS:</p> <p>Defeito na selagem das juntas – Grau de severidade alto (A)</p> |

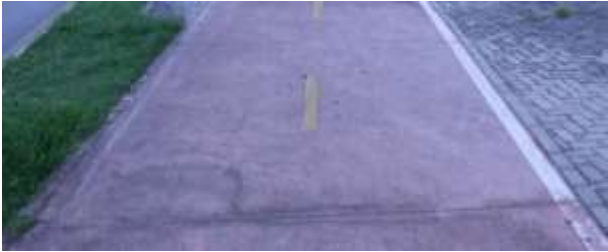
| AVALIAÇÃO DO PAVIMENTO EM CONCRETO – TRECHO 1 | |
|---|---|
| | <p>PLACA 137 – 2,50m x 3,00m</p> <p>PATOLOGIAS:</p> <p>Fissuras lineares – Grau de severidade médio (M)</p> <p>Defeito na selagem das juntas – Grau de severidade alto (A)</p> |

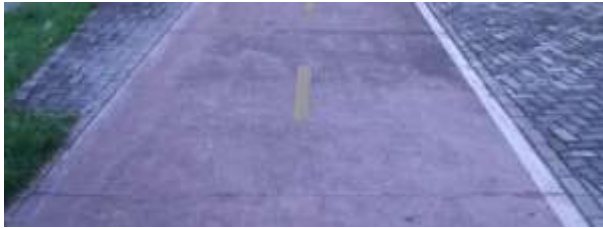
| AVALIAÇÃO DO PAVIMENTO EM CONCRETO – TRECHO 1 | |
|---|---|
| | <p>PLACA 138 – 2,50m x 3,00m</p> <p>PATOLOGIAS:</p> <p>Fissuras lineares – Grau de severidade baixo (B)</p> <p>Defeito na selagem das juntas – Grau de severidade alto (A)</p> |

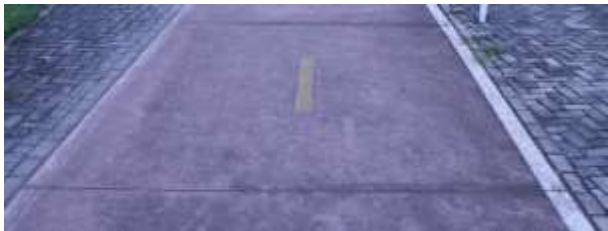
| AVALIAÇÃO DO PAVIMENTO EM CONCRETO – TRECHO 1 | |
|---|---|
| | <p>PLACA 139 – 2,50m x 3,00m</p> <p>PATOLOGIAS:</p> <p>Defeito na selagem das juntas – Grau de severidade alto (A)</p> |

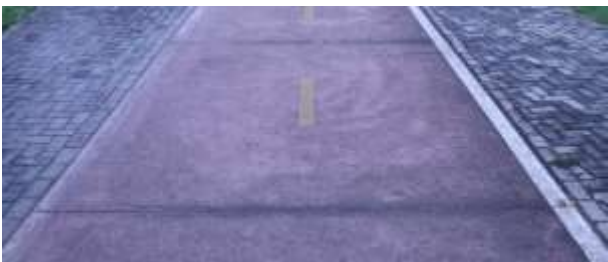
| AVALIAÇÃO DO PAVIMENTO EM CONCRETO – TRECHO 1 | |
|---|---|
| | <p>PLACA 140 – 2,50m x 3,00m</p> <p>PATOLOGIAS:</p> <p>Fissuras lineares – Grau de severidade baixo (B)</p> <p>Defeito na selagem das juntas – Grau de severidade alto (A)</p> |

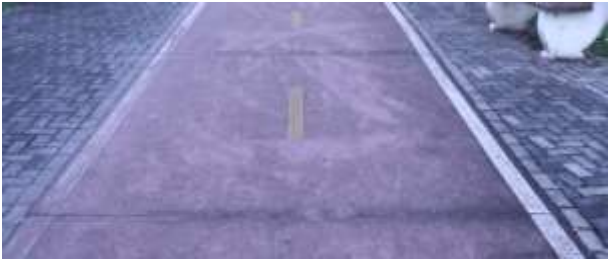
| AVALIAÇÃO DO PAVIMENTO EM CONCRETO – TRECHO 1 | |
|---|---|
| | <p>PLACA 141 – 2,50m x 3,00m</p> <p>PATOLOGIAS:</p> <p>Defeito na selagem das juntas – Grau de severidade alto (A)</p> |

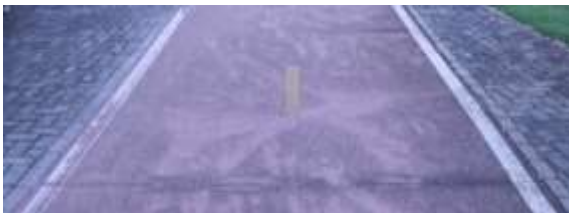
| AVALIAÇÃO DO PAVIMENTO EM CONCRETO – TRECHO 1 | |
|---|---|
| | PLACA 142 – 2,50m x 3,00m<br>PATOLOGIAS:<br>Defeito na selagem das juntas – Grau de severidade alto (A) |

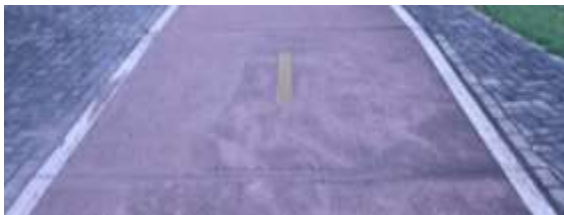
| AVALIAÇÃO DO PAVIMENTO EM CONCRETO – TRECHO 1 | |
|---|---|
| | PLACA 143 – 2,50m x 3,00m<br>PATOLOGIAS:<br>Defeito na selagem das juntas – Grau de severidade alto (A) |

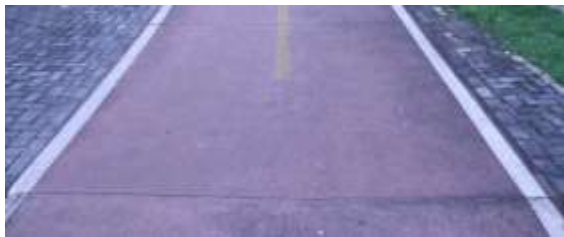
| AVALIAÇÃO DO PAVIMENTO EM CONCRETO – TRECHO 1 | |
|---|---|
| | PLACA 144 – 2,50m x 3,00m<br>PATOLOGIAS:<br>Defeito na selagem das juntas – Grau de severidade alto (A) |

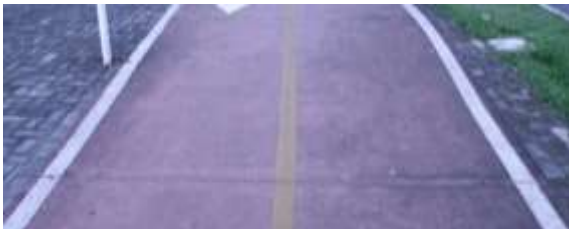
| AVALIAÇÃO DO PAVIMENTO EM CONCRETO – TRECHO 1 | |
|---|---|
| | PLACA 145 – 2,50m x 3,00m<br>PATOLOGIAS:<br>Defeito na selagem das juntas – Grau de severidade alto (A) |

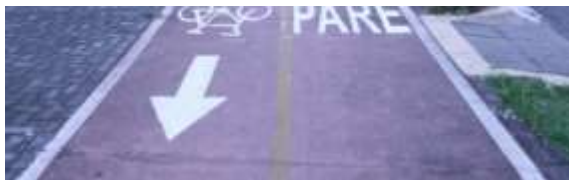
| AVALIAÇÃO DO PAVIMENTO EM CONCRETO – TRECHO 1 | |
|---|---|
| | PLACA 146 – 2,50m x 3,00m<br>PATOLOGIAS:<br>Defeito na selagem das juntas – Grau de severidade alto (A) |

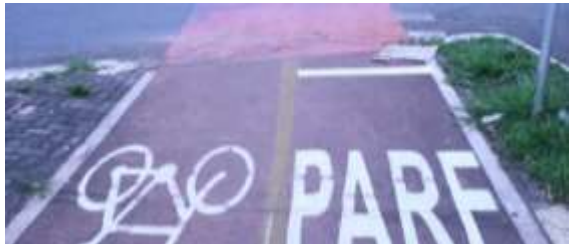
| AVALIAÇÃO DO PAVIMENTO EM CONCRETO – TRECHO 1 | |
|---|---|
| | PLACA 147 – 2,50m x 3,00m<br>PATOLOGIAS:<br>Quebras localizadas– Grau de severidade baixo (B)<br>Defeito na selagem das juntas – Grau de severidade alto (A) |

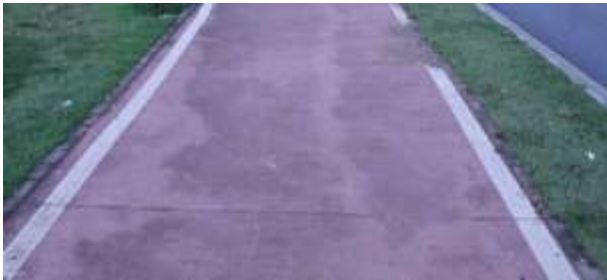
| AVALIAÇÃO DO PAVIMENTO EM CONCRETO – TRECHO 2 | |
|---|---|
| | <p>PLACA 04 – 2,60m x 3,00m</p> <p>PATOLOGIAS:</p> <p>Desgaste superficial – Grau de severidade médio (M)</p> <p>Defeito na selagem das juntas – Grau de severidade alto (A)</p> |

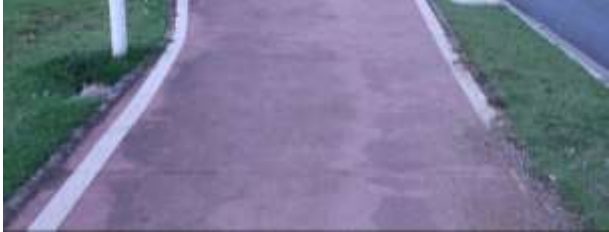
| AVALIAÇÃO DO PAVIMENTO EM CONCRETO – TRECHO 2 | |
|---|---|
| | <p>PLACA 05 – 2,60m x 3,00m</p> <p>PATOLOGIAS:</p> <p>Desgaste superficial – Grau de severidade médio (M)</p> <p>Defeito na selagem das juntas – Grau de severidade alto (A)</p> |

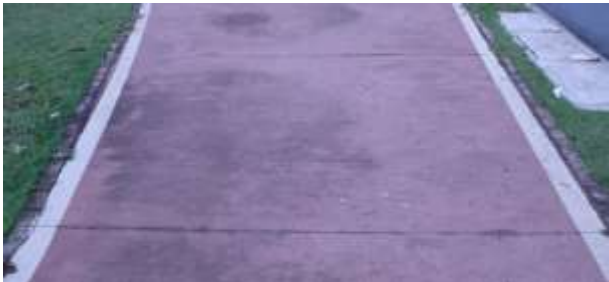
| AVALIAÇÃO DO PAVIMENTO EM CONCRETO – TRECHO 2 | |
|---|---|
| | <p>PLACA 06 – 2,70m x 2,60m</p> <p>PATOLOGIAS:</p> <p>Desgaste superficial – Grau de severidade médio (M)</p> <p>Defeito na selagem das juntas – Grau de severidade alto (A)</p> |

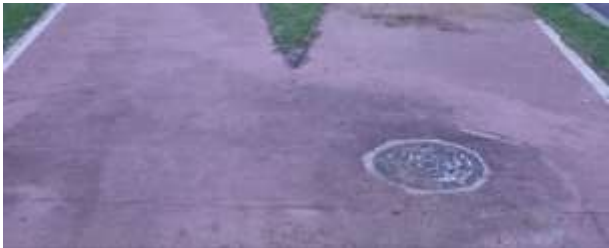
| AVALIAÇÃO DO PAVIMENTO EM CONCRETO – TRECHO 2 | |
|---|---|
| | <p>PLACA 07 – 2,50m x 3,00m</p> <p>PATOLOGIAS:</p> <p>Fissuras lineares – Grau de severidade alto (A)</p> <p>Desgaste superficial – Grau de severidade médio (M)</p> <p>Defeito na selagem das juntas – Grau de severidade alto (A)</p> <p>*Poço de visita</p> <p>*Bifurcação para travessia da ponte (ciclovía unidirecional)</p> |

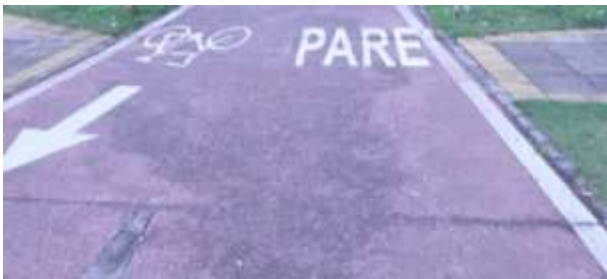
| AVALIAÇÃO DO PAVIMENTO EM CONCRETO – TRECHO 2 | |
|---|---|
| | <p>PLACA 32 – 2,80m x 3,00m</p> <p>PATOLOGIAS:</p> <p>Desgaste superficial – Grau de severidade médio (M)</p> <p>Fissuras lineares – Grau de severidade alto (A)</p> <p>Defeito na selagem das juntas – Grau de severidade alto (A)</p> |

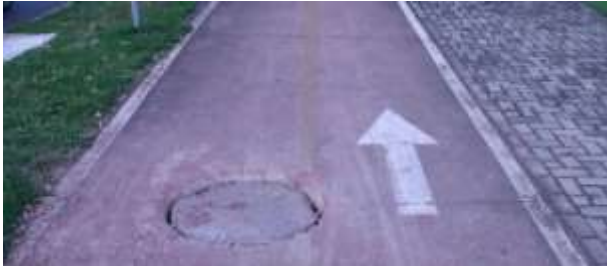
| AVALIAÇÃO DO PAVIMENTO EM CONCRETO – TRECHO 2 | |
|---|---|
| | <p>PLACA 35 – 2,50m x 3,00m</p> <p>PATOLOGIAS:</p> <p>Desgaste superficial – Grau de severidade baixo (B)</p> <p>Quebras localizadas – Grau de severidade alto (A)</p> <p>Defeito na selagem das juntas – Grau de severidade alto (A)</p> <p>*Poço de visita</p> |

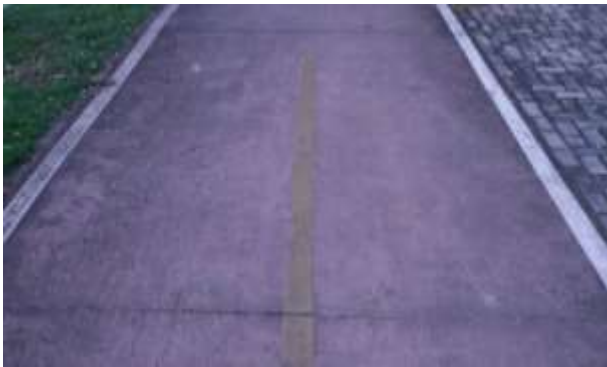
| AVALIAÇÃO DO PAVIMENTO EM CONCRETO – TRECHO 2 | |
|---|---|
| | <p>PLACA 36 – 2,50m x 3,00m</p> <p>PATOLOGIAS:</p> <p>Desgaste superficial – Grau de severidade baixo (B)</p> <p>Esborcinamento de juntas - Grau de severidade médio (M)</p> <p>Defeito na selagem das juntas – Grau de severidade alto (A)</p> |

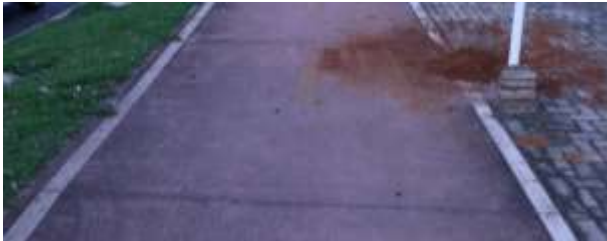
| AVALIAÇÃO DO PAVIMENTO EM CONCRETO – TRECHO 2 | |
|---|---|
| | <p>PLACA 37 – 2,50m x 3,00m</p> <p>PATOLOGIAS:</p> <p>Desgaste superficial – Grau de severidade baixo (B)</p> <p>Defeito na selagem das juntas – Grau de severidade alto (A)</p> |

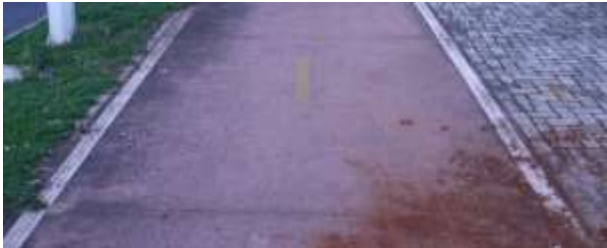
| AVALIAÇÃO DO PAVIMENTO EM CONCRETO – TRECHO 2 | |
|---|---|
| | <p>PLACA 38 – 2,50m x 3,00m</p> <p>PATOLOGIAS:</p> <p>Esborcinamento de juntas - Grau de severidade baixo (B)</p> <p>Desgaste superficial – Grau de severidade baixo (B)</p> <p>Defeito na selagem das juntas – Grau de severidade alto (A)</p> |

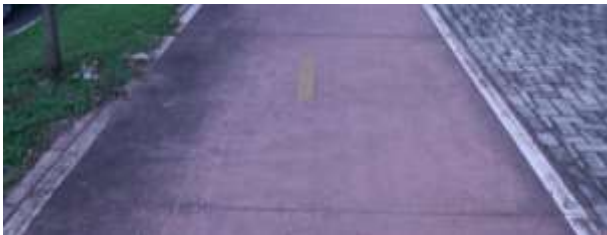
| AVALIAÇÃO DO PAVIMENTO EM CONCRETO – TRECHO 2 | |
|---|---|
| | <p>PLACA 39 – 2,50m x 3,00m</p> <p>PATOLOGIAS:</p> <p>Desgaste superficial – Grau de severidade baixo (B)</p> <p>Defeito na selagem das juntas – Grau de severidade alto (A)</p> |

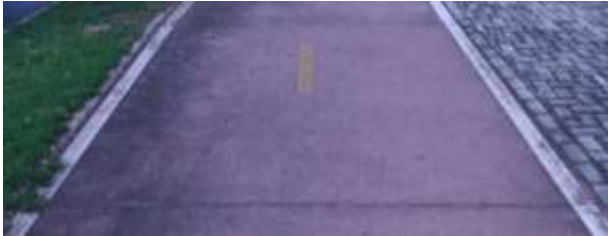
| AVALIAÇÃO DO PAVIMENTO EM CONCRETO – TRECHO 2 | |
|---|---|
| | <p>PLACA 40 – 2,50m x 3,00m</p> <p>PATOLOGIAS:</p> <p>Esborcinamento de juntas - Grau de severidade baixo (B)</p> <p>Desgaste superficial – Grau de severidade baixo (B)</p> <p>Defeito na selagem das juntas – Grau de severidade alto (A)</p> |

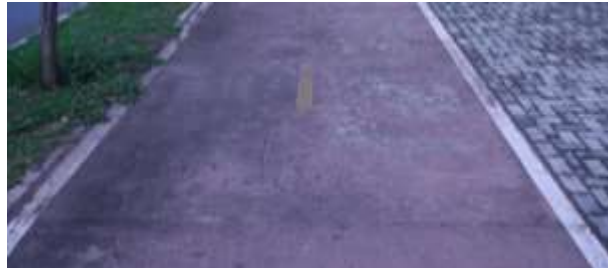
| AVALIAÇÃO DO PAVIMENTO EM CONCRETO – TRECHO 2 | |
|---|---|
| | <p>PLACA 41 – 2,50m x 3,00m</p> <p>PATOLOGIAS:</p> <p>Esborcinamento de juntas - Grau de severidade alto (A)</p> <p>Desgaste superficial – Grau de severidade alto (A)</p> <p>Defeito na selagem das juntas – Grau de severidade alto (A)</p> |

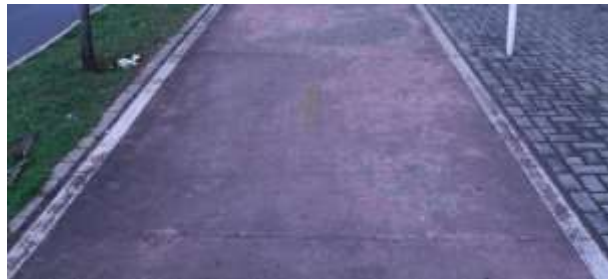
| AVALIAÇÃO DO PAVIMENTO EM CONCRETO – TRECHO 2 | |
|---|---|
| | <p>PLACA 43 – 2,50m x 3,00m</p> <p>PATOLOGIAS:</p> <p>Esborcinamento de juntas - Grau de severidade alto (A)</p> <p>Fissuras lineares - Grau de severidade alto (A)</p> <p>Desgaste superficial – Grau de severidade alto (A)</p> <p>Defeito na selagem das juntas – Grau de severidade alto (A)</p> |

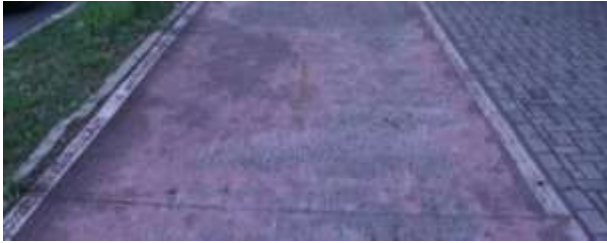
| AVALIAÇÃO DO PAVIMENTO EM CONCRETO – TRECHO 2 | |
|---|---|
| | <p>PLACA 44 – 2,50m x 3,00m</p> <p>PATOLOGIAS:</p> <p>Esborcinamento de juntas - Grau de severidade alto (A)</p> <p>Desgaste superficial – Grau de severidade alto (A)</p> <p>Defeito na selagem das juntas – Grau de severidade alto (A)</p> |

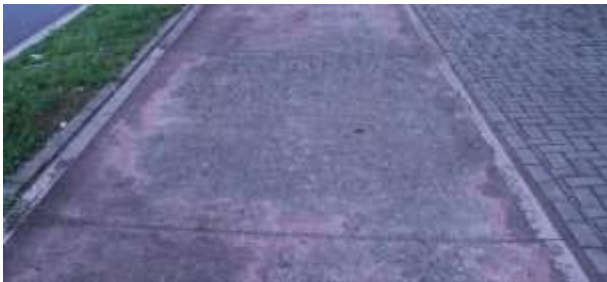
| AVALIAÇÃO DO PAVIMENTO EM CONCRETO – TRECHO 2 | |
|---|---|
| | <p>PLACA 45 – 2,50m x 3,00m</p> <p>PATOLOGIAS:</p> <p>Cavidades - Grau de severidade médio (M)</p> <p>Desgaste superficial – Grau de severidade alto (A)</p> <p>Defeito na selagem das juntas – Grau de severidade alto (A)</p> |

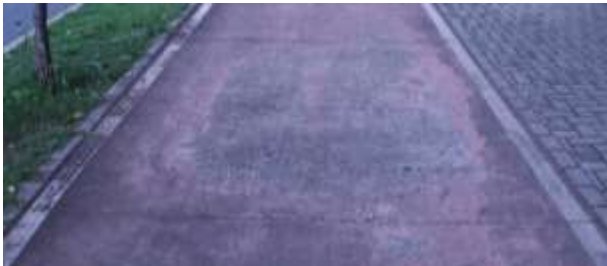
| AVALIAÇÃO DO PAVIMENTO EM CONCRETO – TRECHO 2 | |
|---|---|
| | <p>PLACA 46 – 2,50m x 3,00m</p> <p>PATOLOGIAS:</p> <p>Esborcinamento de juntas - Grau de severidade alto (A)</p> <p>Fissuras lineares - Grau de severidade alto (A)</p> <p>Desgaste superficial – Grau de severidade alto (A)</p> <p>Defeito na selagem das juntas – Grau de severidade alto (A)</p> |

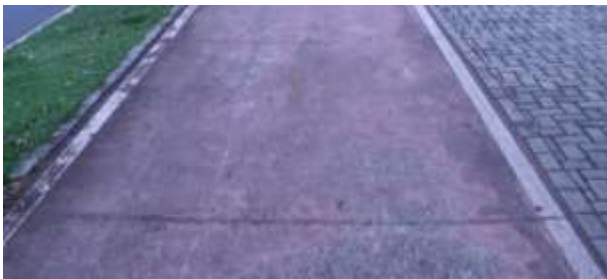
| AVALIAÇÃO DO PAVIMENTO EM CONCRETO – TRECHO 2 | |
|---|---|
| | <p>PLACA 47 – 2,50m x 3,00m</p> <p>PATOLOGIAS:</p> <p>Esborcinamento de juntas - Grau de severidade alto (A)</p> <p>Cavidades - Grau de severidade baixo (B)</p> <p>Desgaste superficial – Grau de severidade alto (A)</p> <p>Defeito na selagem das juntas – Grau de severidade alto (A)</p> |

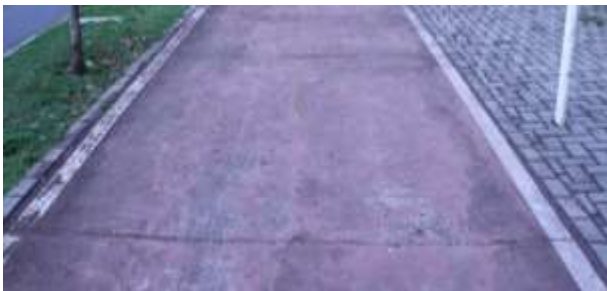
| AVALIAÇÃO DO PAVIMENTO EM CONCRETO – TRECHO 2 | |
|---|---|
| | <p>PLACA 48 – 2,50m x 3,00m</p> <p>PATOLOGIAS:</p> <p>Fissuras lineares – Grau de severidade baixo (B)</p> <p>Cavidades - Grau de severidade baixo (B)</p> <p>Desgaste superficial – Grau de severidade alto (A)</p> <p>Defeito na selagem das juntas – Grau de severidade alto (A)</p> |

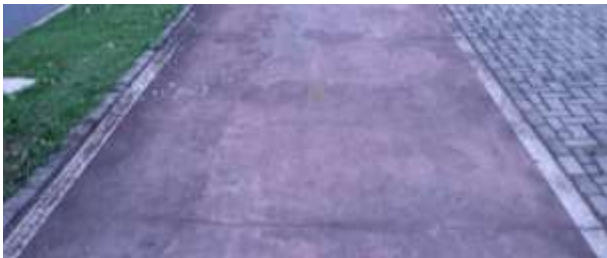
| AVALIAÇÃO DO PAVIMENTO EM CONCRETO – TRECHO 2 | |
|---|---|
| | <p>PLACA 49 – 2,50m x 3,00m</p> <p>PATOLOGIAS:</p> <p>Fissuras lineares – Grau de severidade baixo (B)</p> <p>Desgaste superficial – Grau de severidade médio (M)</p> <p>Defeito na selagem das juntas – Grau de severidade alto (A)</p> <p>Esborcinamento de juntas – Grau de severidade alto (A)</p> |

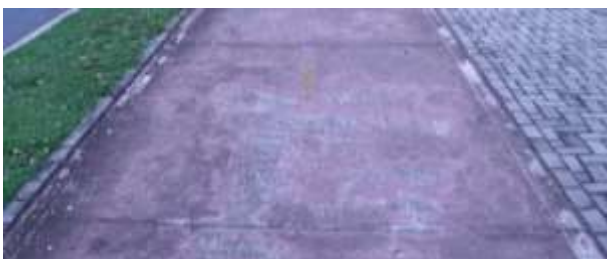
| AVALIAÇÃO DO PAVIMENTO EM CONCRETO – TRECHO 2 | |
|---|---|
| | <p>PLACA 50 – 2,50m x 3,00m</p> <p>PATOLOGIAS:</p> <p>Desgaste superficial – Grau de severidade alto (A)</p> <p>Defeito na selagem das juntas – Grau de severidade alto (A)</p> <p>Esborcinamento de juntas – Grau de severidade alto (A)</p> |

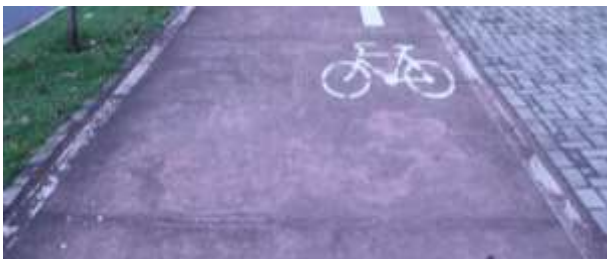
| AVALIAÇÃO DO PAVIMENTO EM CONCRETO – TRECHO 2 | |
|---|---|
| | <p>PLACA 51 – 2,50m x 3,00m</p> <p>PATOLOGIAS:</p> <p>Desgaste superficial – Grau de severidade médio (M)</p> <p>Cavidades - Grau de severidade baixo (B)</p> <p>Esborcinamento de juntas – Grau de severidade alto (A)</p> <p>Defeito na selagem das juntas – Grau de severidade alto (A)</p> |

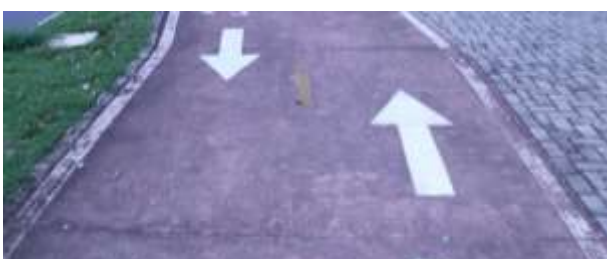
| AVALIAÇÃO DO PAVIMENTO EM CONCRETO – TRECHO 2 | |
|---|---|
| | <p>PLACA 52 – 2,50m x 3,00m</p> <p>PATOLOGIAS:</p> <p>Esborcinamento de juntas – Grau de severidade alto (A)</p> <p>Desgaste superficial – Grau de severidade médio (M)</p> <p>Defeito na selagem das juntas – Grau de severidade alto (A)</p> |

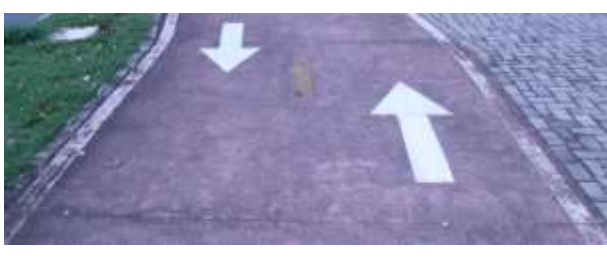
| AVALIAÇÃO DO PAVIMENTO EM CONCRETO – TRECHO 2 | |
|---|---|
| | <p>PLACA 53 – 2,50m x 3,00m</p> <p>PATOLOGIAS:</p> <p>Esborcinamento de juntas – Grau de severidade alto (A)</p> <p>Desgaste superficial – Grau de severidade médio (M)</p> <p>Defeito na selagem das juntas – Grau de severidade alto (A)</p> |

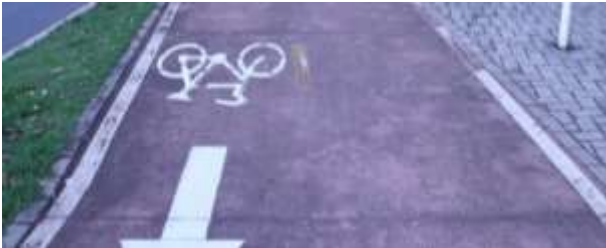
| AVALIAÇÃO DO PAVIMENTO EM CONCRETO – TRECHO 2 | |
|---|---|
| | <p>PLACA 54 – 2,50m x 3,00m</p> <p>PATOLOGIAS:</p> <p>Esborcinamento de juntas – Grau de severidade baixo (B)</p> <p>Desgaste superficial – Grau de severidade baixo (B)</p> <p>Cavidades - Grau de severidade baixo (B)</p> <p>Defeito na selagem das juntas – Grau de severidade alto (A)</p> |

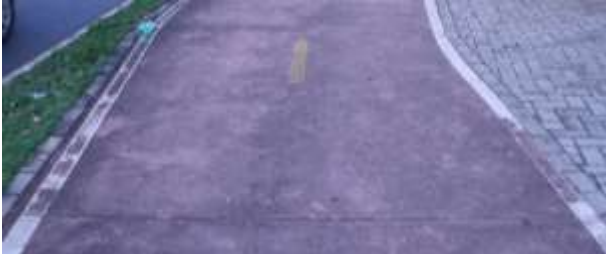
| AVALIAÇÃO DO PAVIMENTO EM CONCRETO – TRECHO 2 | |
|---|---|
| | <p>PLACA 55 – 2,50m x 3,00m</p> <p>PATOLOGIAS:</p> <p>Fissuras lineares – Grau de severidade baixo (B)</p> <p>Desgaste superficial – Grau de severidade baixo (B)</p> <p>Cavidades - Grau de severidade baixo (B)</p> <p>Defeito na selagem das juntas – Grau de severidade alto (A)</p> |

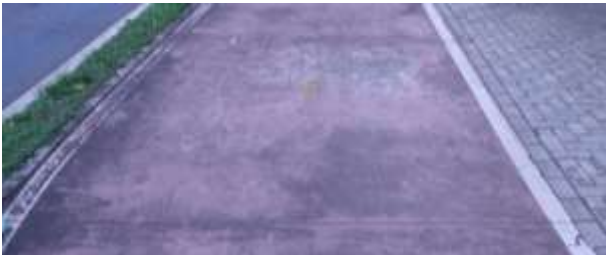
| AVALIAÇÃO DO PAVIMENTO EM CONCRETO – TRECHO 2 | |
|---|---|
| | <p>PLACA 56 – 2,50m x 3,00m</p> <p>PATOLOGIAS:</p> <p>Esborcinamento de juntas – Grau de severidade médio (M)</p> <p>Desgaste superficial – Grau de severidade alto (A)</p> <p>Defeito na selagem das juntas – Grau de severidade alto (A)</p> |

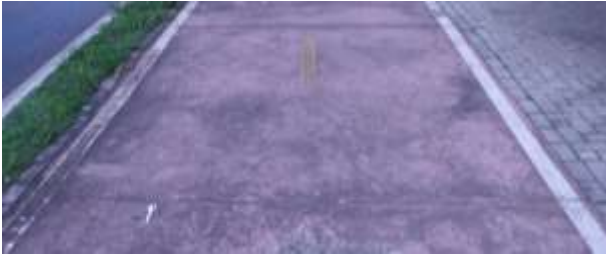
| AVALIAÇÃO DO PAVIMENTO EM CONCRETO – TRECHO 2 | |
|---|---|
| | <p>PLACA 57 – 2,50m x 3,00m</p> <p>PATOLOGIAS:</p> <p>Esborcinamento de juntas – Grau de severidade médio (M)</p> <p>Desgaste superficial – Grau de severidade baixo (B)</p> <p>Defeito na selagem das juntas – Grau de severidade alto (A)</p> |

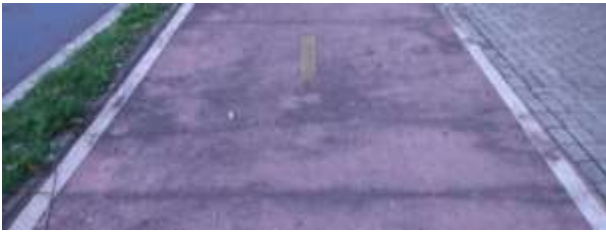
| AVALIAÇÃO DO PAVIMENTO EM CONCRETO – TRECHO 2 | |
|---|---|
| | <p>PLACA 58 – 2,50m x 3,00m</p> <p>PATOLOGIAS:</p> <p>Fissuras lineares – Grau de severidade alto (A)</p> <p>Desgaste superficial – Grau de severidade baixo (B)</p> <p>Defeito na selagem das juntas – Grau de severidade alto (A)</p> |

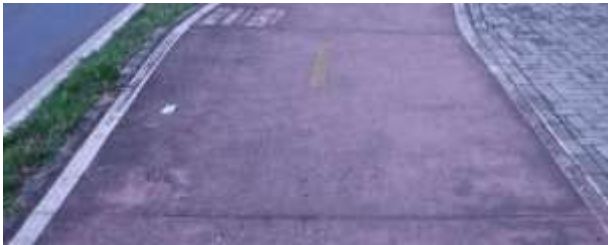
| AVALIAÇÃO DO PAVIMENTO EM CONCRETO – TRECHO 2 | |
|---|---|
| | <p>PLACA 59 – 2,50m x 3,00m</p> <p>PATOLOGIAS:</p> <p>Fissuras lineares – Grau de severidade baixo (B)</p> <p>Cavidades – Grau de severidade médio (M)</p> <p>Desgaste superficial – Grau de severidade baixo (B)</p> <p>Defeito na selagem das juntas – Grau de severidade alto (A)</p> |

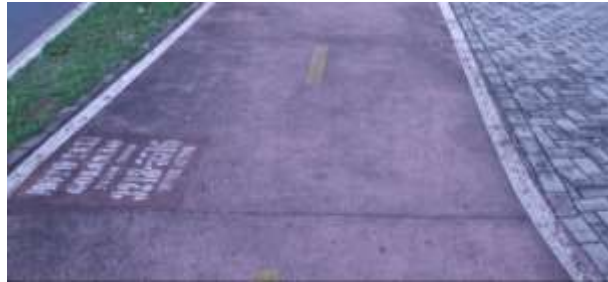
| AVALIAÇÃO DO PAVIMENTO EM CONCRETO – TRECHO 2 | |
|---|---|
| | <p>PLACA 60 – 2,50m x 3,00m</p> <p>PATOLOGIAS:</p> <p>Cavidades – Grau de severidade baixo (B)</p> <p>Desgaste superficial – Grau de severidade baixo (B)</p> <p>Esborcinamento de juntas – Grau de severidade baixo (B)</p> <p>Defeito na selagem das juntas – Grau de severidade alto (A)</p> |

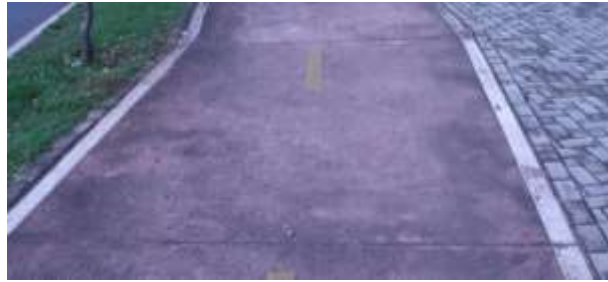
| AVALIAÇÃO DO PAVIMENTO EM CONCRETO – TRECHO 2 | |
|---|---|
| | <p>PLACA 61 – 2,50m x 3,00m</p> <p>PATOLOGIAS:</p> <p>Cavidades – Grau de severidade médio (M)</p> <p>Esborcinamento de juntas – Grau de severidade alto (A)</p> <p>Desgaste superficial – Grau de severidade baixo (B)</p> <p>Defeito na selagem das juntas – Grau de severidade alto (A)</p> |

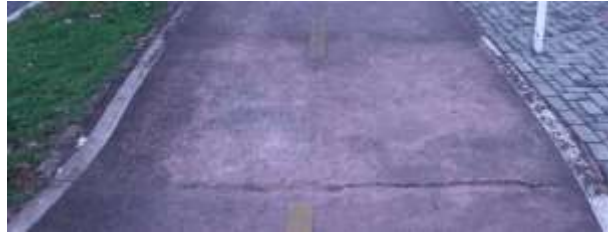
| AVALIAÇÃO DO PAVIMENTO EM CONCRETO – TRECHO 2 | |
|---|---|
| | <p>PLACA 62 – 2,50m x 3,00m</p> <p>PATOLOGIAS:</p> <p>Esborcinamento de juntas – Grau de severidade alto (A)</p> <p>Desgaste superficial – Grau de severidade médio (M)</p> <p>Defeito na selagem das juntas – Grau de severidade alto (A)</p> |

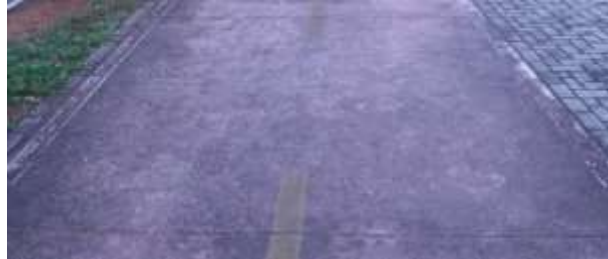
| AVALIAÇÃO DO PAVIMENTO EM CONCRETO – TRECHO 2 | |
|---|---|
| | <p>PLACA 63 – 2,50m x 3,00m</p> <p>PATOLOGIAS:</p> <p>Esborcinamento de juntas – Grau de severidade alto (A)</p> <p>Desgaste superficial – Grau de severidade médio (M)</p> <p>Defeito na selagem das juntas – Grau de severidade alto (A)</p> <p>Fissuras lineares - Grau de severidade alto (A)</p> |

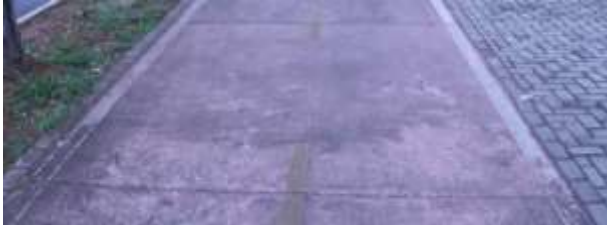
| AVALIAÇÃO DO PAVIMENTO EM CONCRETO – TRECHO 2 | |
|---|---|
| | <p>PLACA 64 – 2,50m x 3,00m</p> <p>PATOLOGIAS:</p> <p>Cavidades – Grau de severidade médio (M)</p> <p>Esborcinamento de juntas – Grau de severidade alto (A)</p> <p>Desgaste superficial – Grau de severidade médio (M)</p> <p>Defeito na selagem das juntas – Grau de severidade alto (A)</p> |

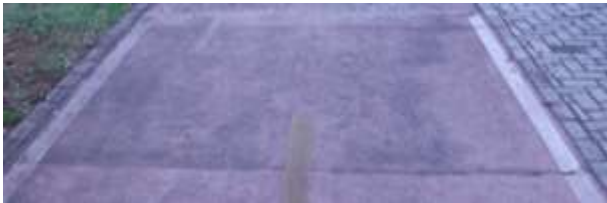
| AVALIAÇÃO DO PAVIMENTO EM CONCRETO – TRECHO 2 | |
|---|---|
| | <p>PLACA 65 – 2,50m x 2,60m</p> <p>PATOLOGIAS:</p> <p>Quebra de canto – Grau de severidade médio (M)</p> <p>Desgaste superficial – Grau de severidade baixo (B)</p> <p>Defeito na selagem das juntas – Grau de severidade alto (A)</p> |

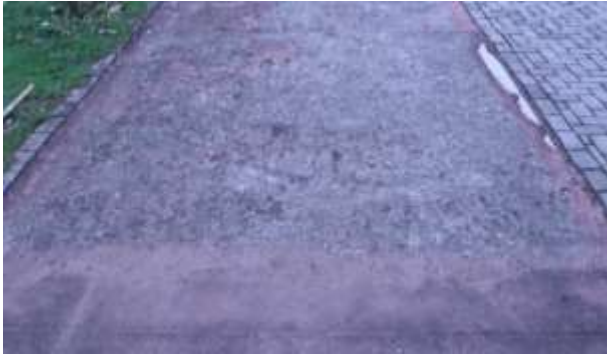
| AVALIAÇÃO DO PAVIMENTO EM CONCRETO – TRECHO 2 | |
|---|---|
| | <p>PLACA 66 – 2,50m x 3,00m</p> <p>PATOLOGIAS:</p> <p>Esborcinamento de juntas – Grau de severidade alto (A)</p> <p>Cavidades – Grau de severidade alto (A)</p> <p>Desgaste superficial - Grau de severidade alto (A)</p> <p>Defeito na selagem das juntas – Grau de severidade alto (A)</p> |

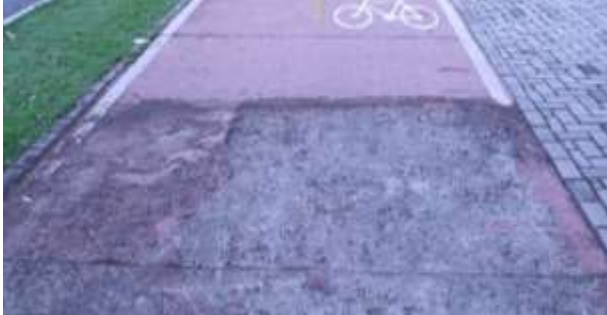
| AVALIAÇÃO DO PAVIMENTO EM CONCRETO – TRECHO 2 | |
|---|---|
| | <p>PLACA 67 – 2,50m x 3,00m</p> <p>PATOLOGIAS:</p> <p>Esborcinamento de juntas – Grau de severidade médio (M)</p> <p>Cavidades – Grau de severidade alto (A)</p> <p>Desgaste superficial - Grau de severidade alto (A)</p> <p>Defeito na selagem das juntas – Grau de severidade alto (A)</p> |

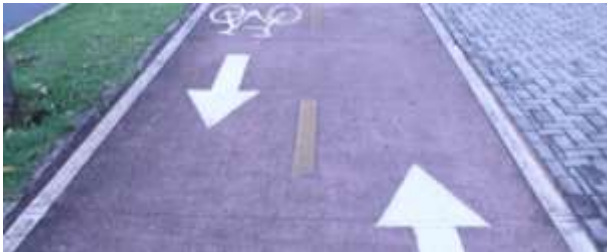
| AVALIAÇÃO DO PAVIMENTO EM CONCRETO – TRECHO 2 | |
|---|---|
| | <p>PLACA 69 – 2,50m x 3,00m</p> <p>PATOLOGIAS:</p> <p>Desgaste superficial – Grau de severidade médio (M)</p> <p>Fissura de canto - Grau de severidade baixo (B)</p> <p>Defeito na selagem das juntas – Grau de severidade alto (A)</p> |

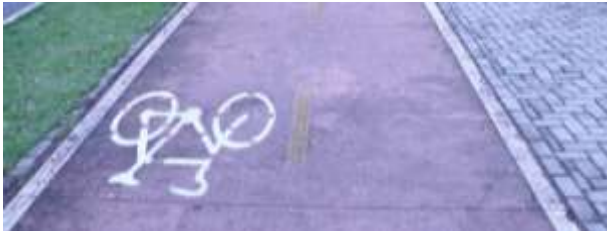
| AVALIAÇÃO DO PAVIMENTO EM CONCRETO – TRECHO 2 | |
|---|---|
| | <p>PLACA 70 – 2,50m x 3,00m</p> <p>PATOLOGIAS:</p> <p>Desgaste superficial – Grau de severidade médio (M)</p> <p>Fissura de canto - Grau de severidade baixo (B)</p> <p>Quebras localizadas - Grau de severidade baixo (B)</p> <p>Fissuras lineares - Grau de severidade baixo (B)</p> <p>Defeito na selagem das juntas – Grau de severidade alto (A)</p> |

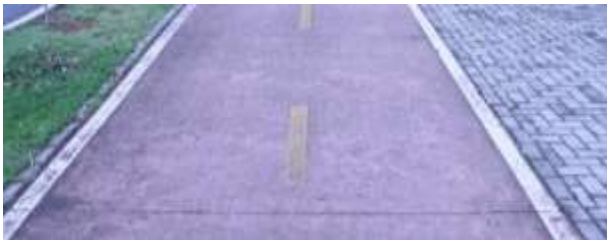
| AVALIAÇÃO DO PAVIMENTO EM CONCRETO – TRECHO 2 | |
|---|---|
| | <p>PLACA 71 – 2,50m x 3,00m</p> <p>PATOLOGIAS:</p> <p>Desgaste superficial – Grau de severidade médio (M)</p> <p>Fissura de canto - Grau de severidade baixo (B)</p> <p>Esborcinamento de juntas – Grau de severidade baixo (B)</p> <p>Defeito na selagem das juntas – Grau de severidade alto (A)</p> |

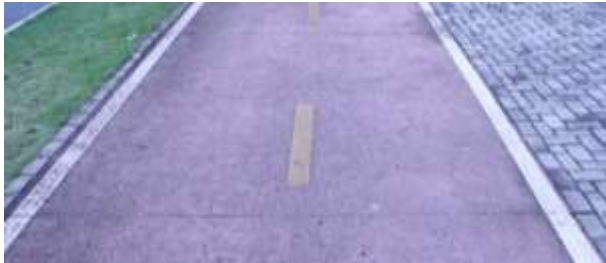
| AVALIAÇÃO DO PAVIMENTO EM CONCRETO – TRECHO 2 | |
|---|---|
| | <p>PLACA 72 – 2,50m x 3,00m</p> <p>PATOLOGIAS:</p> <p>Desgaste superficial – Grau de severidade baixo (B)</p> <p>Defeito na selagem das juntas – Grau de severidade alto (A)</p> |

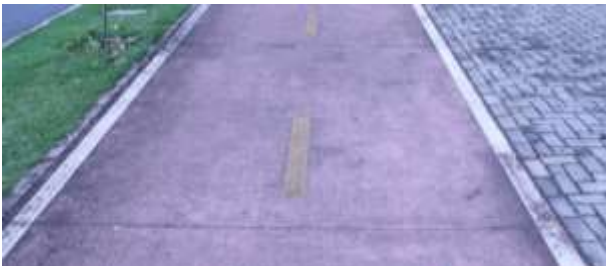
| AVALIAÇÃO DO PAVIMENTO EM CONCRETO – TRECHO 2 | |
|---|---|
| | <p>PLACA 73 – 2,50m x 3,00m</p> <p>PATOLOGIAS:</p> <p>Desgaste superficial – Grau de severidade baixo (B)</p> <p>Esborcinamento de juntas – Grau de severidade alto (A)</p> <p>Defeito na selagem das juntas – Grau de severidade alto (A)</p> |

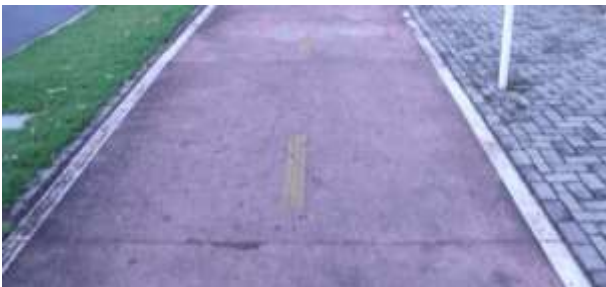
| AVALIAÇÃO DO PAVIMENTO EM CONCRETO – TRECHO 2 | |
|---|---|
| | <p>PLACA 74 – 2,50m x 3,00m</p> <p>PATOLOGIAS:</p> <p>Desgaste superficial – Grau de severidade médio (M)</p> <p>Esborcinamento de juntas – Grau de severidade alto (A)</p> <p>Quebras localizadas – Grau de severidade médio (M)</p> <p>Cavidades - Grau de severidade baixo (B)</p> <p>Defeito na selagem das juntas – Grau de severidade alto (A)</p> |

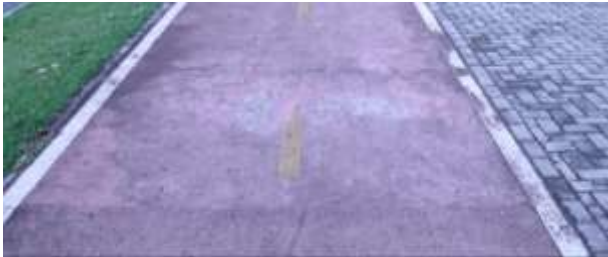
| AVALIAÇÃO DO PAVIMENTO EM CONCRETO – TRECHO 2 | |
|---|---|
| | <p>PLACA 75 – 2,50m x 3,00m</p> <p>PATOLOGIAS:</p> <p>Desgaste superficial – Grau de severidade alto (A)</p> <p>Esborcinamento de juntas – Grau de severidade alto (A)</p> <p>Cavidades - Grau de severidade baixo (B)</p> <p>Defeito na selagem das juntas – Grau de severidade alto (A)</p> |

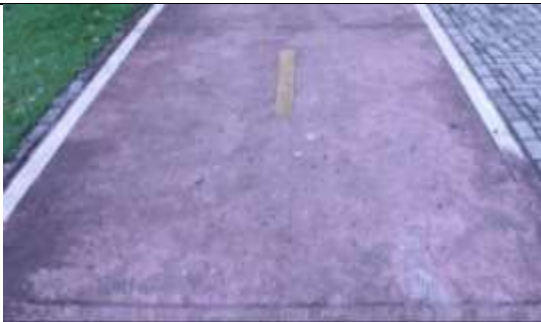
| AVALIAÇÃO DO PAVIMENTO EM CONCRETO – TRECHO 2 | |
|---|---|
| | <p>PLACA 76 – 2,50m x 3,00m</p> <p>PATOLOGIAS:</p> <p>Desgaste superficial – Grau de severidade alto (A)</p> <p>Esborcinamento de juntas – Grau de severidade médio (M)</p> <p>Cavidades - Grau de severidade baixo (B)</p> <p>Defeito na selagem das juntas – Grau de severidade alto (A)</p> |

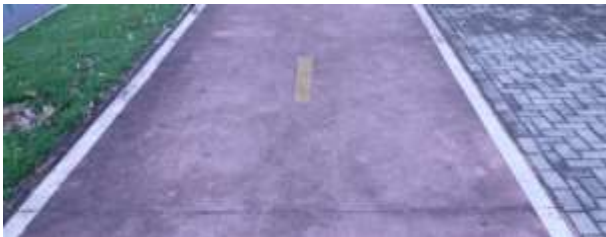
| AVALIAÇÃO DO PAVIMENTO EM CONCRETO – TRECHO 2 | |
|---|---|
| | <p>PLACA 77 – 2,50m x 3,00m</p> <p>PATOLOGIAS:</p> <p>Desgaste superficial – Grau de severidade baixo (B)</p> <p>Esborcinamento de juntas – Grau de severidade baixo (B)</p> <p>Cavidades - Grau de severidade baixo (B)</p> <p>Defeito na selagem das juntas – Grau de severidade alto (A)</p> |

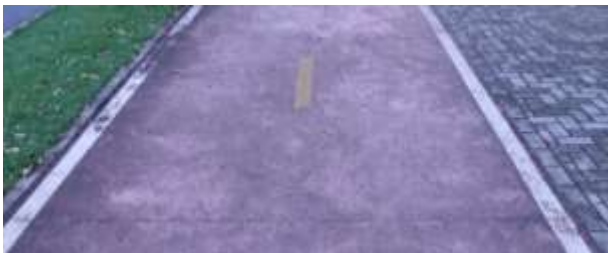
| AVALIAÇÃO DO PAVIMENTO EM CONCRETO – TRECHO 2 | |
|---|---|
| | <p>PLACA 78 – 2,50m x 3,00m</p> <p>PATOLOGIAS:</p> <p>Desgaste superficial – Grau de severidade baixo (B)</p> <p>Esborcinamento de juntas – Grau de severidade baixo (B)</p> <p>Cavidades - Grau de severidade baixo (B)</p> <p>Defeito na selagem das juntas – Grau de severidade alto (A)</p> |

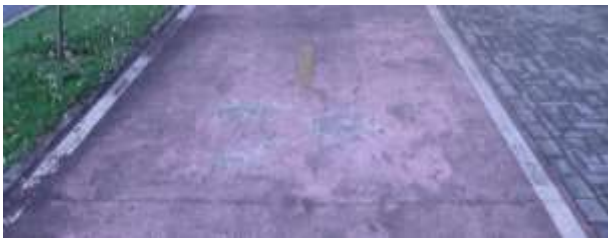
| AVALIAÇÃO DO PAVIMENTO EM CONCRETO – TRECHO 2 | |
|---|---|
| | <p>PLACA 79 – 2,50m x 4,20m</p> <p>PATOLOGIAS:</p> <p>Desgaste superficial – Grau de severidade alto (A)</p> <p>Esborcinamento de juntas – Grau de severidade alto (A)</p> <p>Cavidades - Grau de severidade alto (A)</p> <p>Defeito na selagem das juntas – Grau de severidade alto (A)</p> |

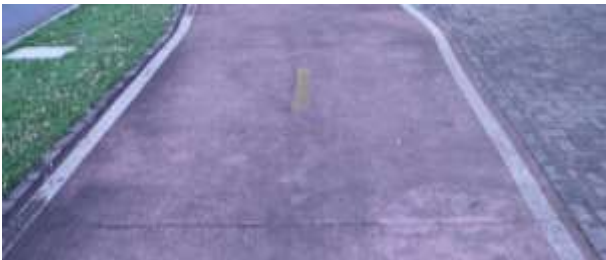
| AVALIAÇÃO DO PAVIMENTO EM CONCRETO – TRECHO 2 | |
|---|---|
| | <p>PLACA 80 – 2,50m x 1,60m</p> <p>PATOLOGIAS:</p> <p>Desgaste superficial – Grau de severidade médio (M)</p> <p>Esborcinamento de juntas – Grau de severidade baixo (B)</p> <p>Cavidades - Grau de severidade baixo (B)</p> <p>Defeito na selagem das juntas – Grau de severidade alto (A)</p> |

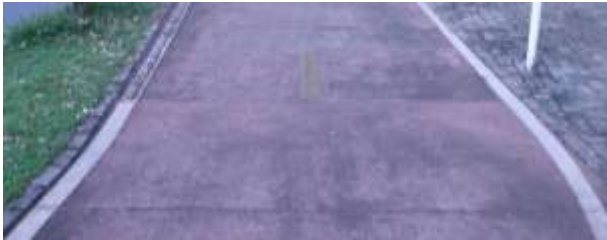
| AVALIAÇÃO DO PAVIMENTO EM CONCRETO – TRECHO 2 | |
|---|---|
| | <p>PLACA 81 – 2,50m x 3,00m</p> <p>PATOLOGIAS:</p> <p>Desgaste superficial – Grau de severidade alto (A)</p> <p>Esborcinamento de juntas – Grau de severidade médio (M)</p> <p>Defeito na selagem das juntas – Grau de severidade alto (A)</p> |

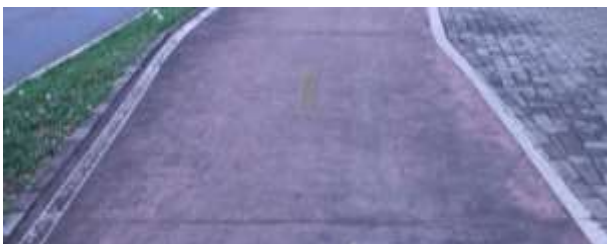
| AVALIAÇÃO DO PAVIMENTO EM CONCRETO – TRECHO 2 | |
|---|---|
| | <p>PLACA 82 – 2,50m x 2,00m</p> <p>PATOLOGIAS:</p> <p>Desgaste superficial – Grau de severidade médio (M)</p> <p>Esborcinamento de juntas – Grau de severidade baixo (B)</p> <p>Defeito na selagem das juntas – Grau de severidade alto (A)</p> |

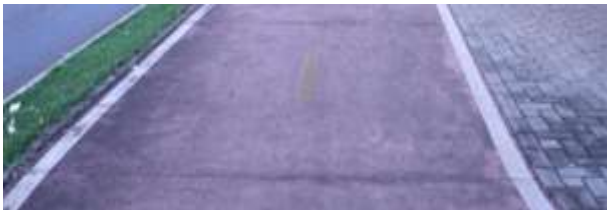
| AVALIAÇÃO DO PAVIMENTO EM CONCRETO – TRECHO 2 | |
|---|---|
| | <p>PLACA 83 – 2,50m x 2,90m</p> <p>PATOLOGIAS:</p> <p>Desgaste superficial – Grau de severidade baixo (B)</p> <p>Esborcinamento de juntas – Grau de severidade baixo (B)</p> <p>Defeito na selagem das juntas – Grau de severidade alto (A)</p> |

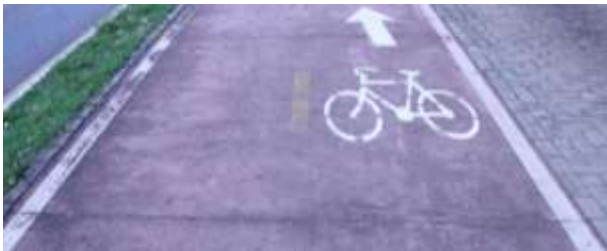
| AVALIAÇÃO DO PAVIMENTO EM CONCRETO – TRECHO 2 | |
|---|---|
| | <p>PLACA 84 – 2,50m x 3,00m</p> <p>PATOLOGIAS:</p> <p>Desgaste superficial – Grau de severidade médio (M)</p> <p>Esborcinamento de juntas – Grau de severidade médio (M)</p> <p>Defeito na selagem das juntas – Grau de severidade alto (A)</p> |

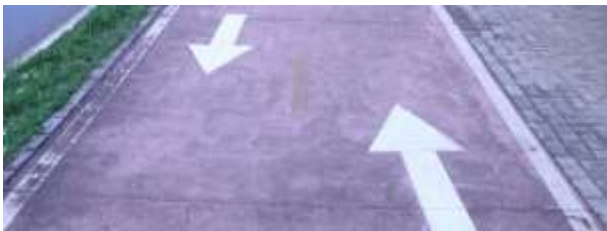
| AVALIAÇÃO DO PAVIMENTO EM CONCRETO – TRECHO 2 | |
|---|---|
| | <p>PLACA 85 – 2,50m x 3,00m</p> <p>PATOLOGIAS:</p> <p>Desgaste superficial – Grau de severidade médio (M)</p> <p>Esborcinamento de juntas – Grau de severidade médio (M)</p> <p>Defeito na selagem das juntas – Grau de severidade alto (A)</p> |

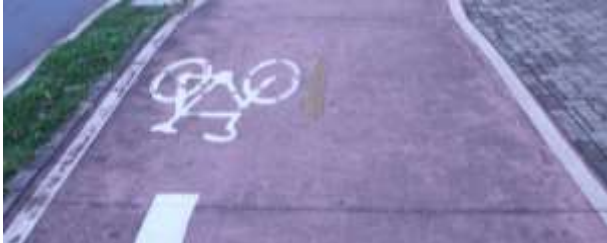
| AVALIAÇÃO DO PAVIMENTO EM CONCRETO – TRECHO 2 | |
|---|---|
| | <p>PLACA 86 – 2,50m x 3,00m</p> <p>PATOLOGIAS:</p> <p>Desgaste superficial – Grau de severidade médio (M)</p> <p>Esborcinamento de juntas – Grau de severidade baixo (B)</p> <p>Fissuras lineares - Grau de severidade baixo (B)</p> <p>Defeito na selagem das juntas – Grau de severidade alto (A)</p> |

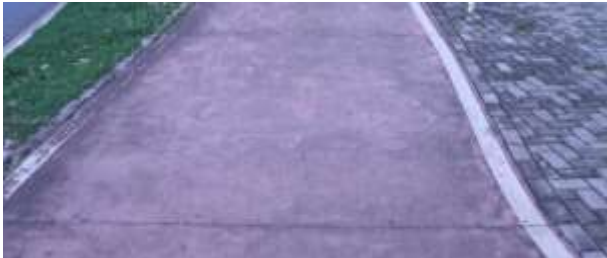
| AVALIAÇÃO DO PAVIMENTO EM CONCRETO – TRECHO 2 | |
|---|---|
| | <p>PLACA 87 – 2,50m x 3,00m</p> <p>PATOLOGIAS:</p> <p>Desgaste superficial – Grau de severidade médio (M)</p> <p>Esborcinamento de juntas – Grau de severidade baixo (B)</p> <p>Fissuras lineares - Grau de severidade baixo (B)</p> <p>Defeito na selagem das juntas – Grau de severidade alto (A)</p> |

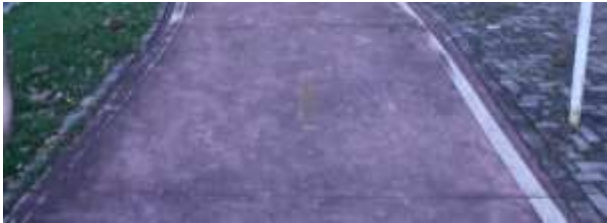
| AVALIAÇÃO DO PAVIMENTO EM CONCRETO – TRECHO 2 | |
|---|---|
| | <p>PLACA 88 – 2,50m x 3,00m</p> <p>PATOLOGIAS:</p> <p>Desgaste superficial – Grau de severidade alto (A)</p> <p>Esborcinamento de juntas – Grau de severidade alto (A)</p> <p>Cavidades - Grau de severidade médio (M)</p> <p>Defeito na selagem das juntas – Grau de severidade alto (A)</p> |

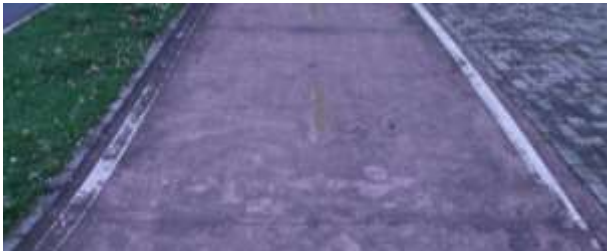
| AVALIAÇÃO DO PAVIMENTO EM CONCRETO – TRECHO 2 | |
|---|---|
| | <p>PLACA 89 – 2,50m x 3,00m</p> <p>PATOLOGIAS:</p> <p>Desgaste superficial – Grau de severidade alto (A)</p> <p>Esborcinamento de juntas – Grau de severidade alto (A)</p> <p>Fissuras lineares - Grau de severidade médio (M)</p> <p>Defeito na selagem das juntas – Grau de severidade alto (A)</p> |

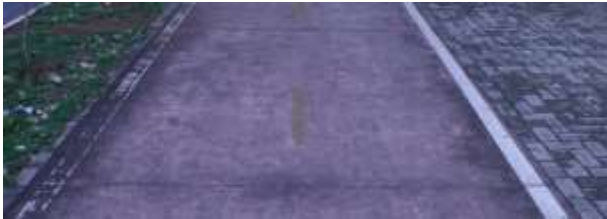
| AVALIAÇÃO DO PAVIMENTO EM CONCRETO – TRECHO 2 | |
|---|---|
| | <p>PLACA 90 – 2,50m x 3,00m</p> <p>PATOLOGIAS:</p> <p>Desgaste superficial – Grau de severidade médio (M)</p> <p>Esborcinamento de juntas – Grau de severidade alto (A)</p> <p>Fissuras lineares - Grau de severidade alto (A)</p> <p>Defeito na selagem das juntas – Grau de severidade alto (A)</p> |

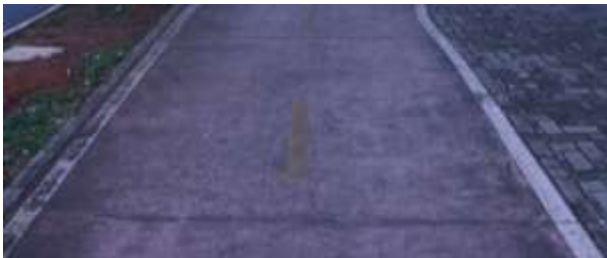
| AVALIAÇÃO DO PAVIMENTO EM CONCRETO – TRECHO 2 | |
|---|---|
| | <p>PLACA 91 – 2,50m x 3,00m</p> <p>PATOLOGIAS:</p> <p>Desgaste superficial – Grau de severidade médio (M)</p> <p>Fissuras lineares - Grau de severidade médio (M)</p> <p>Defeito na selagem das juntas – Grau de severidade alto (A)</p> |

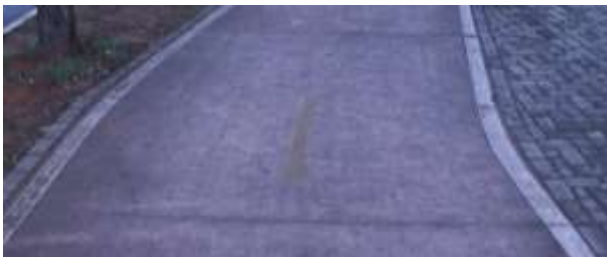
| AVALIAÇÃO DO PAVIMENTO EM CONCRETO – TRECHO 2 | |
|---|---|
| | <p>PLACA 92 – 2,50m x 3,60m</p> <p>PATOLOGIAS:</p> <p>Desgaste superficial – Grau de severidade médio (M)</p> <p>Esborcinamento de juntas – Grau de severidade alto (A)</p> <p>Fissuras lineares - Grau de severidade médio (M)</p> <p>Defeito na selagem das juntas – Grau de severidade alto (A)</p> |

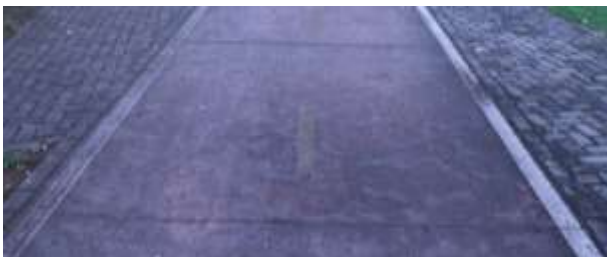
| AVALIAÇÃO DO PAVIMENTO EM CONCRETO – TRECHO 2 | |
|---|---|
| | <p>PLACA 93 – 2,50m x 3,00m</p> <p>PATOLOGIAS:</p> <p>Desgaste superficial – Grau de severidade alto (A)</p> <p>Esborcinamento de juntas – Grau de severidade alto (A)</p> <p>Defeito na selagem das juntas – Grau de severidade alto (A)</p> |

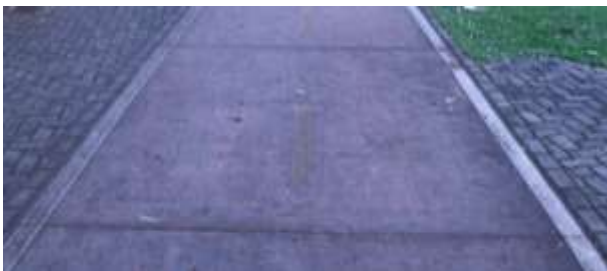
| AVALIAÇÃO DO PAVIMENTO EM CONCRETO – TRECHO 2 | |
|---|---|
| | <p>PLACA 94 – 2,50m x 3,00m</p> <p>PATOLOGIAS:</p> <p>Desgaste superficial – Grau de severidade alto (A)</p> <p>Esborcinamento de juntas – Grau de severidade alto (A)</p> <p>Cavidades - Grau de severidade médio (M)</p> <p>Defeito na selagem das juntas – Grau de severidade alto (A)</p> |

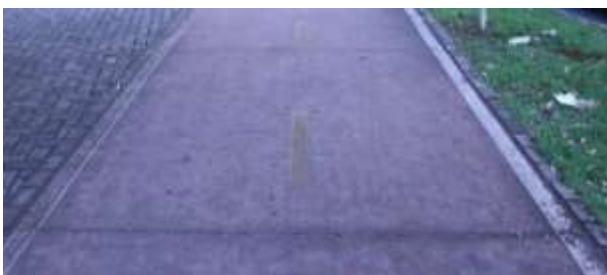
| AVALIAÇÃO DO PAVIMENTO EM CONCRETO – TRECHO 2 | |
|---|---|
| | <p>PLACA 95 – 2,50m x 3,00m</p> <p>PATOLOGIAS:</p> <p>Desgaste superficial – Grau de severidade alto (A)</p> <p>Esborcinamento de juntas – Grau de severidade alto (A)</p> <p>Cavidades - Grau de severidade médio (M)</p> <p>Defeito na selagem das juntas – Grau de severidade alto (A)</p> |

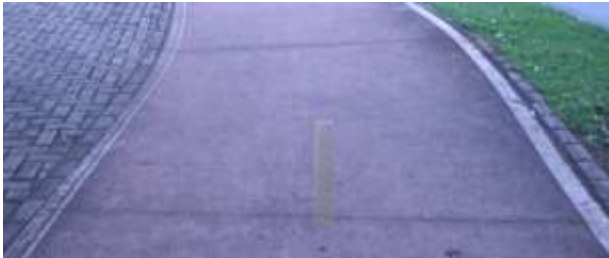
| AVALIAÇÃO DO PAVIMENTO EM CONCRETO – TRECHO 2 | |
|---|---|
| | <p>PLACA 96 – 2,50m x 3,00m</p> <p>PATOLOGIAS:</p> <p>Desgaste superficial – Grau de severidade médio (M)</p> <p>Cavidades – Grau de severidade baixo (B)</p> <p>Defeito na selagem das juntas – Grau de severidade alto (A)</p> |

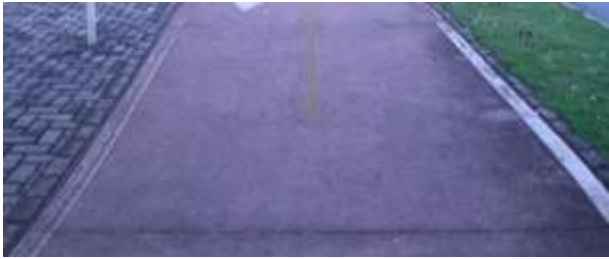
| AVALIAÇÃO DO PAVIMENTO EM CONCRETO – TRECHO 2 | |
|---|---|
| | <p>PLACA 97 – 2,50m x 3,00m</p> <p>PATOLOGIAS:</p> <p>Desgaste superficial – Grau de severidade médio (M)</p> <p>Cavidades – Grau de severidade baixo (B)</p> <p>Esborcinamento de juntas – Grau de severidade alto (A)</p> <p>Defeito na selagem das juntas – Grau de severidade alto (A)</p> |

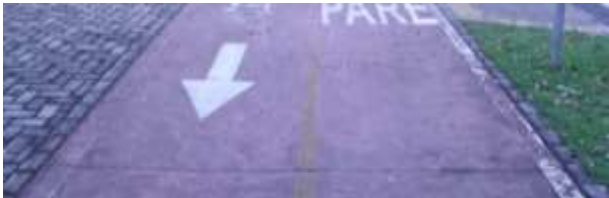
| AVALIAÇÃO DO PAVIMENTO EM CONCRETO – TRECHO 2 | |
|---|---|
| | <p>PLACA 98 – 2,50m x 3,00m</p> <p>PATOLOGIAS:</p> <p>Desgaste superficial – Grau de severidade alto (A)</p> <p>Cavidades – Grau de severidade médio (M)</p> <p>Esborcinamento de juntas – Grau de severidade alto (A)</p> <p>Defeito na selagem das juntas – Grau de severidade alto (A)</p> |

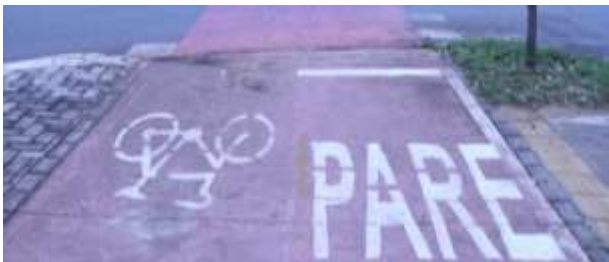
| AVALIAÇÃO DO PAVIMENTO EM CONCRETO – TRECHO 2 | |
|---|---|
| | <p>PLACA 99 – 2,50m x 2,80m</p> <p>PATOLOGIAS:</p> <p>Desgaste superficial – Grau de severidade alto (A)</p> <p>Cavidades – Grau de severidade médio (M)</p> <p>Esborcinamento de juntas – Grau de severidade alto (A)</p> <p>Defeito na selagem das juntas – Grau de severidade alto (A)</p> |

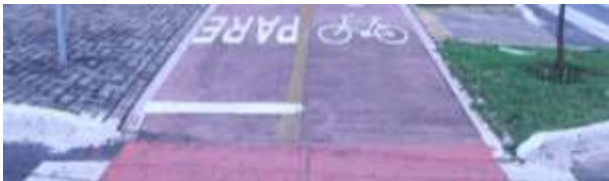
| AVALIAÇÃO DO PAVIMENTO EM CONCRETO – TRECHO 2 | |
|---|---|
| | <p>PLACA 100 – 2,50m x 3,20m</p> <p>PATOLOGIAS:</p> <p>Desgaste superficial – Grau de severidade médio (M)</p> <p>Fissuras transversais – Grau de severidade médio (M)</p> <p>Defeito na selagem das juntas – Grau de severidade alto (A)</p> |

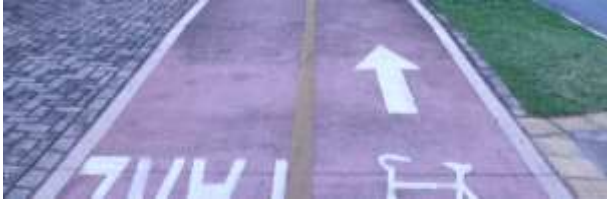
| AVALIAÇÃO DO PAVIMENTO EM CONCRETO – TRECHO 2 | |
|---|---|
| | <p>PLACA 101 – 2,50m x 3,00m</p> <p>PATOLOGIAS:</p> <p>Desgaste superficial – Grau de severidade baixo (B)</p> <p>Cavidades – Grau de severidade médio (M)</p> <p>Defeito na selagem das juntas – Grau de severidade alto (A)</p> |

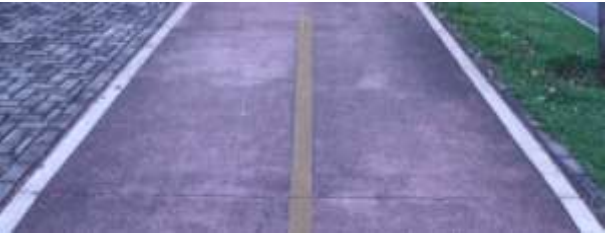
| AVALIAÇÃO DO PAVIMENTO EM CONCRETO – TRECHO 2 | |
|---|---|
| | <p>PLACA 102 – 2,50m x 3,00m</p> <p>PATOLOGIAS:</p> <p>Desgaste superficial – Grau de severidade baixo (B)</p> <p>Esborcinamento de juntas – Grau de severidade médio (M)</p> <p>Defeito na selagem das juntas – Grau de severidade alto (A)</p> |

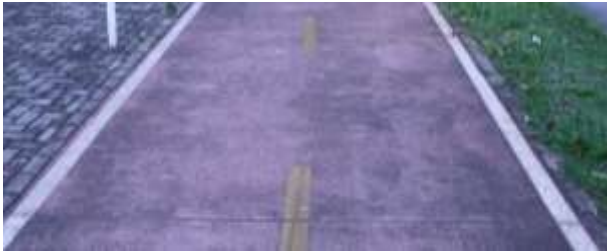
| AVALIAÇÃO DO PAVIMENTO EM CONCRETO – TRECHO 2 | |
|---|---|
| | <p>PLACA 103 – 2,50m x 3,00m</p> <p>PATOLOGIAS:</p> <p>Desgaste superficial – Grau de severidade baixo (B)</p> <p>Esborcinamento de juntas – Grau de severidade médio (M)</p> <p>Defeito na selagem das juntas – Grau de severidade alto (A)</p> |

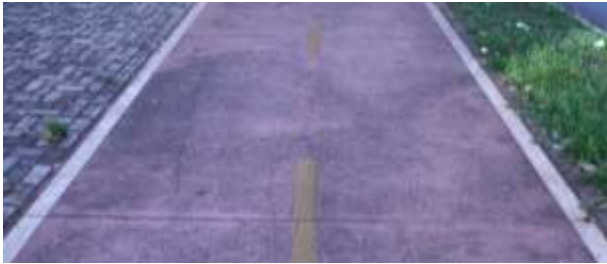
| AVALIAÇÃO DO PAVIMENTO EM CONCRETO – TRECHO 2 | |
|---|---|
| | <p>PLACA 104 – 2,50m x 3,00m</p> <p>PATOLOGIAS:</p> <p>Desgaste superficial – Grau de severidade baixo (B)</p> <p>Esborcinamento de juntas – Grau de severidade médio (M)</p> <p>Defeito na selagem das juntas – Grau de severidade alto (A)</p> |

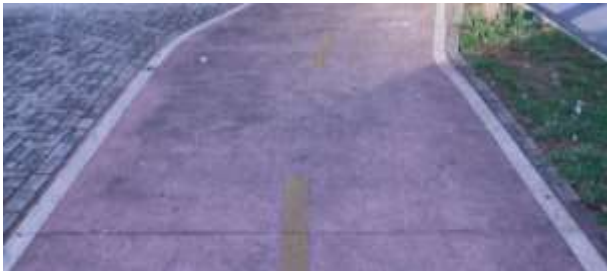
| AVALIAÇÃO DO PAVIMENTO EM CONCRETO – TRECHO 2 | |
|---|---|
| | <p>PLACA 105 – 2,50m x 3,00m</p> <p>PATOLOGIAS:</p> <p>Desgaste superficial – Grau de severidade baixo (B)</p> <p>Esborcinamento de juntas – Grau de severidade médio (M)</p> <p>Defeito na selagem das juntas – Grau de severidade alto (A)</p> <p>Fissuras lineares – Grau de severidade médio (M)</p> |

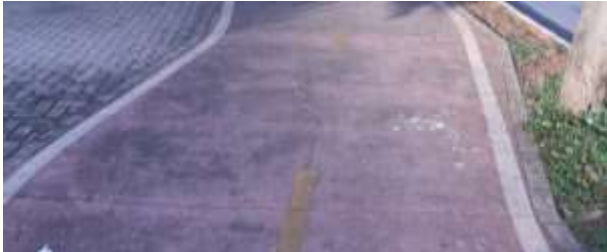
| AVALIAÇÃO DO PAVIMENTO EM CONCRETO – TRECHO 2 | |
|---|---|
| | <p>PLACA 106 – 2,50m x 3,00m</p> <p>PATOLOGIAS:</p> <p>Desgaste superficial – Grau de severidade baixo (B)</p> <p>Esborcinamento de juntas – Grau de severidade médio (M)</p> <p>Defeito na selagem das juntas – Grau de severidade alto (A)</p> <p>Fissuras lineares – Grau de severidade médio (M)</p> |
