UNIVERSIDADE FEDERAL DE GOIÁS  
ESCOLA DE ENGENHARIA CIVIL  
PROGRAMA DE PÓS-GRADUAÇÃO EM GEOTECNIA, ESTRUTURAS  
E CONSTRUÇÃO CIVIL

**AVALIAÇÃO DAS INFRAESTRUTURAS  
CICLOVIÁRIAS IMPLANTADAS NO CORREDOR  
UNIVERSITÁRIO EM GOIÂNIA**

**LUIZA LEMOS ANTUNES**

D0113C15  
GOIÂNIA  
2015

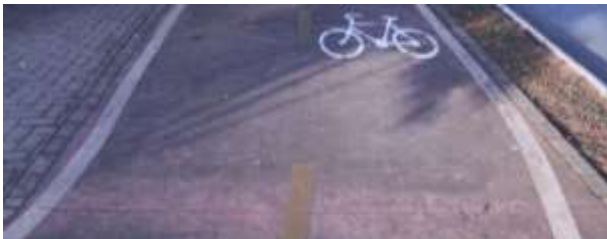
| AVALIAÇÃO DO PAVIMENTO EM CONCRETO – TRECHO 2 | |
|---|---|
| | <p>PLACA 107 – 2,50m x 3,00m</p> <p>PATOLOGIAS:</p> <p>Desgaste superficial – Grau de severidade médio (M)</p> <p>Defeito na selagem das juntas – Grau de severidade alto (A)</p> |

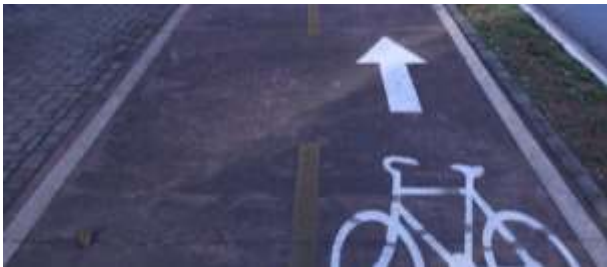
| AVALIAÇÃO DO PAVIMENTO EM CONCRETO – TRECHO 2 | |
|---|---|
| | <p>PLACA 108 – 2,50m x 3,00m</p> <p>PATOLOGIAS:</p> <p>Desgaste superficial – Grau de severidade médio (M)</p> <p>Defeito na selagem das juntas – Grau de severidade alto (A)</p> |

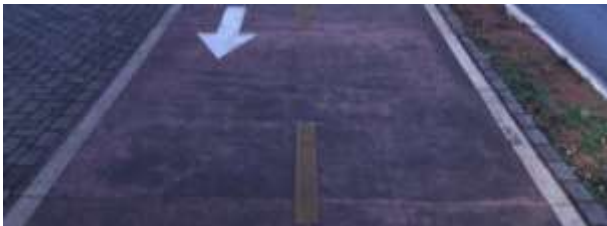
| AVALIAÇÃO DO PAVIMENTO EM CONCRETO – TRECHO 2 | |
|---|---|
| | <p>PLACA 109 – 2,50m x 3,00m</p> <p>PATOLOGIAS:</p> <p>Desgaste superficial – Grau de severidade médio (M)</p> <p>Defeito na selagem das juntas – Grau de severidade alto (A)</p> <p>Fissuras lineares – Grau de severidade alto (A)</p> |

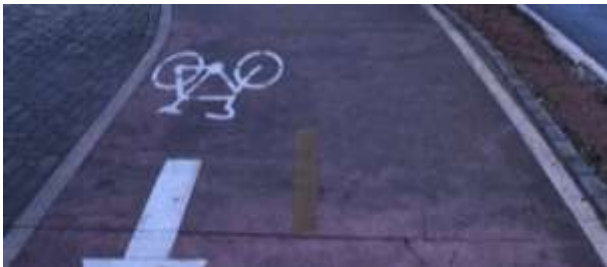
| AVALIAÇÃO DO PAVIMENTO EM CONCRETO – TRECHO 2 | |
|---|---|
| | <p>PLACA 110 – 2,50m x 3,00m</p> <p>PATOLOGIAS:</p> <p>Desgaste superficial – Grau de severidade médio (M)</p> <p>Defeito na selagem das juntas – Grau de severidade alto (A)</p> <p>Trinca de canto – Grau de severidade alto (A)</p> <p>Fissuras lineares – Grau de severidade médio (M)</p> <p>Quebras localizadas - Grau de severidade médio (M)</p> |

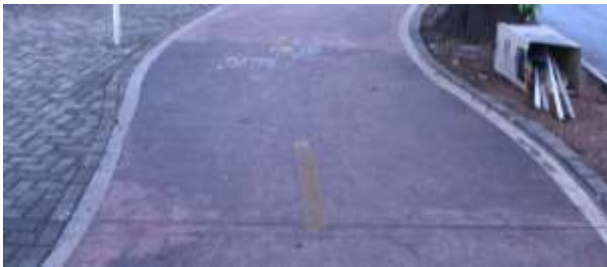
| AVALIAÇÃO DO PAVIMENTO EM CONCRETO – TRECHO 2 | |
|---|---|
| | <p>PLACA 111 – 2,50m x 3,00m</p> <p>PATOLOGIAS:</p> <p>Desgaste superficial – Grau de severidade alto (A)</p> <p>Quebras localizadas - Grau de severidade baixo (B)</p> <p>Defeito na selagem das juntas – Grau de severidade alto (A)</p> |

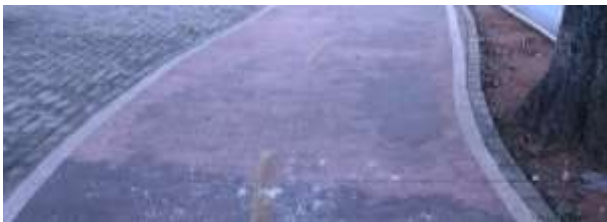
| AVALIAÇÃO DO PAVIMENTO EM CONCRETO – TRECHO 2 | |
|---|---|
| | <p>PLACA 112 – 2,50m x 3,00m</p> <p>PATOLOGIAS:</p> <p>Desgaste superficial – Grau de severidade médio (M)</p> <p>Defeito na selagem das juntas – Grau de severidade alto (A)</p> |

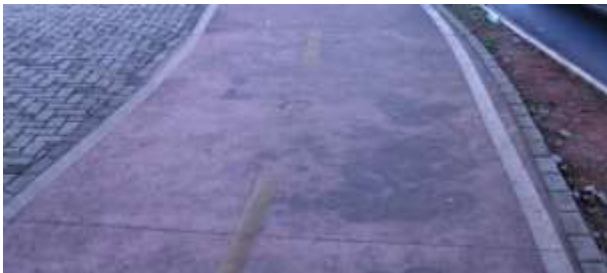
| AVALIAÇÃO DO PAVIMENTO EM CONCRETO – TRECHO 2 | |
|---|---|
| | <p>PLACA 113 – 2,50m x 3,00m</p> <p>PATOLOGIAS:</p> <p>Desgaste superficial – Grau de severidade médio (M)</p> <p>Defeito na selagem das juntas – Grau de severidade alto (A)</p> |

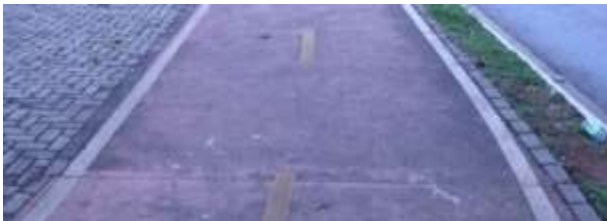
| AVALIAÇÃO DO PAVIMENTO EM CONCRETO – TRECHO 2 | |
|---|---|
| | <p>PLACA 114 – 2,50m x 3,00m</p> <p>PATOLOGIAS:</p> <p>Desgaste superficial – Grau de severidade médio (M)</p> <p>Cavidades – Grau de severidade baixo (B)</p> <p>Defeito na selagem das juntas – Grau de severidade alto (A)</p> |

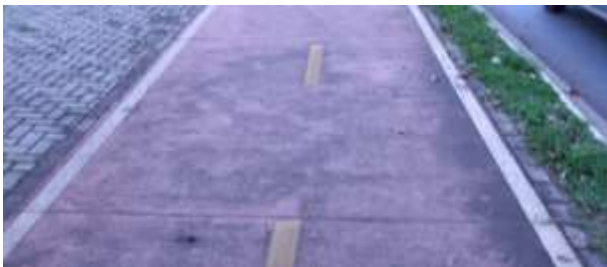
| AVALIAÇÃO DO PAVIMENTO EM CONCRETO – TRECHO 2 | |
|---|---|
| | <p>PLACA 115 – 2,50m x 3,00m</p> <p>PATOLOGIAS:</p> <p>Desgaste superficial – Grau de severidade médio (M)</p> <p>Fissuras lineares - Grau de severidade médio (M)</p> <p>Defeito na selagem das juntas – Grau de severidade alto (A)</p> |

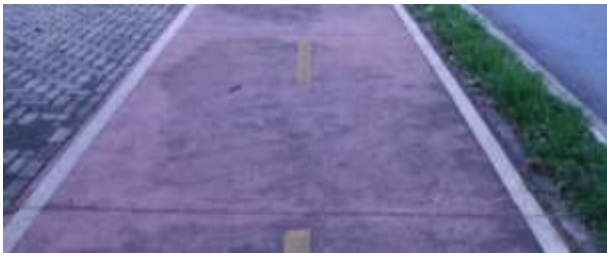
| AVALIAÇÃO DO PAVIMENTO EM CONCRETO – TRECHO 2 | |
|---|---|
| | <p>PLACA 116 – 2,50m x 3,00m</p> <p>PATOLOGIAS:</p> <p>Desgaste superficial – Grau de severidade médio (M)</p> <p>Fissuras lineares - Grau de severidade médio (M)</p> <p>Defeito na selagem das juntas – Grau de severidade alto (A)</p> |

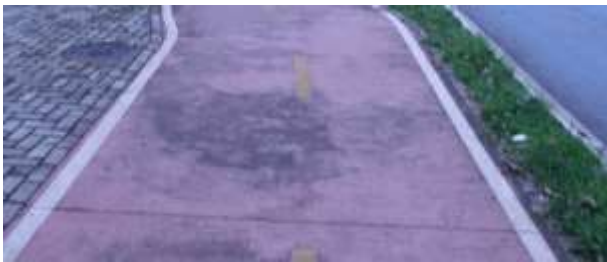
| AVALIAÇÃO DO PAVIMENTO EM CONCRETO – TRECHO 2 | |
|---|---|
| | <p>PLACA 117 – 2,50m x 3,05m</p> <p>PATOLOGIAS:</p> <p>Quebras de canto – Grau de severidade baixo (B)</p> <p>Desgaste superficial – Grau de severidade médio (M)</p> <p>Defeito na selagem das juntas – Grau de severidade alto (A)</p> |

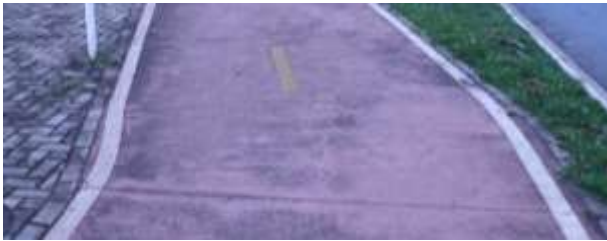
| AVALIAÇÃO DO PAVIMENTO EM CONCRETO – TRECHO 2 | |
|---|---|
| | <p>PLACA 118 – 2,50m x 3,00m</p> <p>PATOLOGIAS:</p> <p>Fissuras lineares – Grau de severidade baixo (B)</p> <p>Quebras de canto – Grau de severidade baixo (B)</p> <p>Desgaste superficial – Grau de severidade médio (M)</p> <p>Defeito na selagem das juntas – Grau de severidade alto (A)</p> |

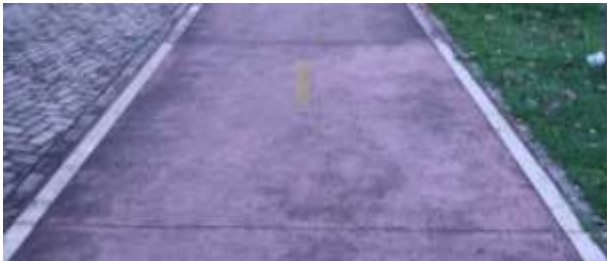
| AVALIAÇÃO DO PAVIMENTO EM CONCRETO – TRECHO 2 | |
|---|---|
| | <p>PLACA 119 – 2,50m x 3,00m</p> <p>PATOLOGIAS:</p> <p>Fissuras lineares – Grau de severidade médio (M)</p> <p>Quebras de canto – Grau de severidade médio (M)</p> <p>Desgaste superficial – Grau de severidade médio (M)</p> <p>Defeito na selagem das juntas – Grau de severidade alto (A)</p> |

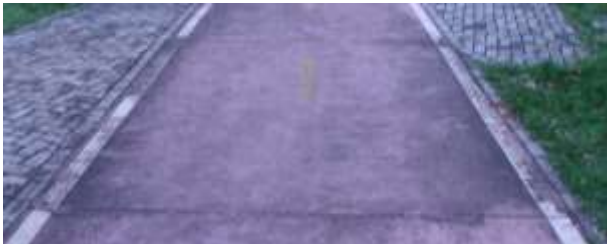
| AVALIAÇÃO DO PAVIMENTO EM CONCRETO – TRECHO 2 | |
|---|---|
| | <p>PLACA 120 – 2,50m x 3,00m</p> <p>PATOLOGIAS:</p> <p>Desgaste superficial – Grau de severidade médio (M)</p> <p>Esborcinamento das juntas - Grau de severidade baixo (B)</p> <p>Defeito na selagem das juntas – Grau de severidade alto (A)</p> |

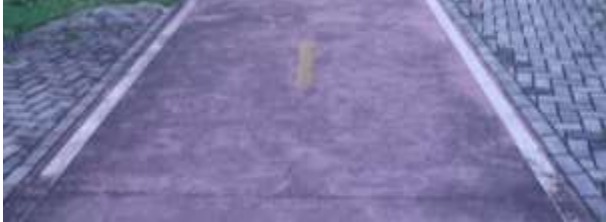
| AVALIAÇÃO DO PAVIMENTO EM CONCRETO – TRECHO 2 | |
|---|---|
| | <p>PLACA 121 – 2,50m x 3,00m</p> <p>PATOLOGIAS:</p> <p>Desgaste superficial – Grau de severidade médio (M)</p> <p>Fissuras lineares – Grau de severidade baixo (B)</p> <p>Defeito na selagem das juntas – Grau de severidade alto (A)</p> |

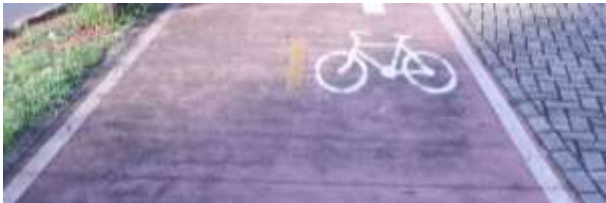
| AVALIAÇÃO DO PAVIMENTO EM CONCRETO – TRECHO 2 | |
|---|---|
| | <p>PLACA 123 – 2,50m x 3,00m</p> <p>PATOLOGIAS:</p> <p>Desgaste superficial – Grau de severidade médio (M)</p> <p>Defeito na selagem das juntas – Grau de severidade alto (A)</p> |

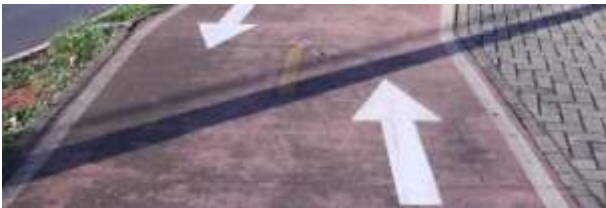
| AVALIAÇÃO DO PAVIMENTO EM CONCRETO – TRECHO 2 | |
|---|---|
| | <p>PLACA 124 – 2,50m x 2,60m</p> <p>PATOLOGIAS:</p> <p>Desgaste superficial – Grau de severidade médio (M)</p> <p>Fissuras lineares – Grau de severidade baixo (B)</p> <p>Defeito na selagem das juntas – Grau de severidade alto (A)</p> |

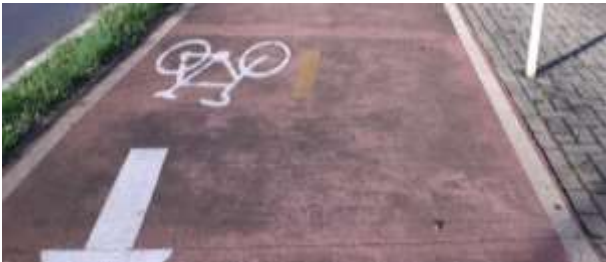
| AVALIAÇÃO DO PAVIMENTO EM CONCRETO – TRECHO 2 | |
|---|---|
| | <p>PLACA 125 – 2,50m x 3,00m</p> <p>PATOLOGIAS:</p> <p>Desgaste superficial – Grau de severidade médio (M)</p> <p>Fissuras lineares – Grau de severidade médio (M)</p> <p>Defeito na selagem das juntas – Grau de severidade alto (A)</p> |

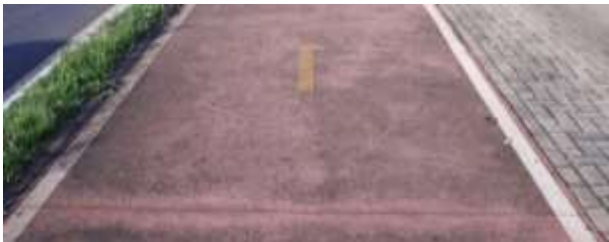
| AVALIAÇÃO DO PAVIMENTO EM CONCRETO – TRECHO 2 | |
|---|---|
| | <p>PLACA 126 – 2,50m x 3,00m</p> <p>PATOLOGIAS:</p> <p>Desgaste superficial – Grau de severidade médio (M)</p> <p>Fissuras lineares – Grau de severidade baixo (B)</p> <p>Defeito na selagem das juntas – Grau de severidade alto (A)</p> |

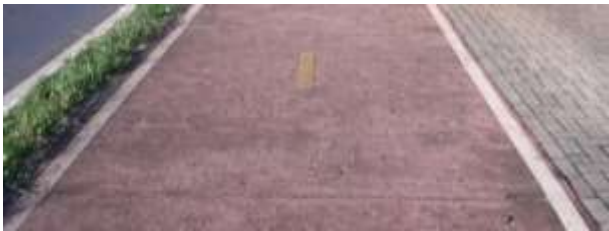
| AVALIAÇÃO DO PAVIMENTO EM CONCRETO – TRECHO 2 | |
|---|---|
| | <p>PLACA 127 – 2,50m x 3,00m</p> <p>PATOLOGIAS:</p> <p>Defeito na selagem das juntas – Grau de severidade alto (A)</p> |

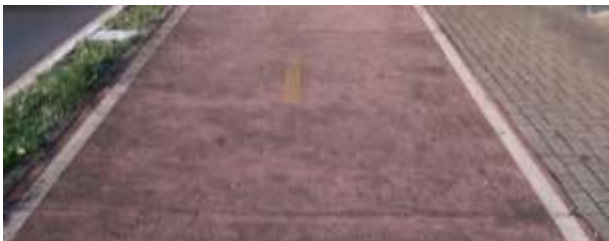
| AVALIAÇÃO DO PAVIMENTO EM CONCRETO – TRECHO 2 | |
|---|---|
| | <p>PLACA 128 – 2,50m x 3,00m</p> <p>PATOLOGIAS:</p> <p>Desgaste superficial – Grau de severidade médio (M)</p> <p>Cavidades – Grau de severidade baixo (B)</p> <p>Esborcinamento das juntas - Grau de severidade médio (M)</p> <p>Defeito na selagem das juntas – Grau de severidade alto (A)</p> |

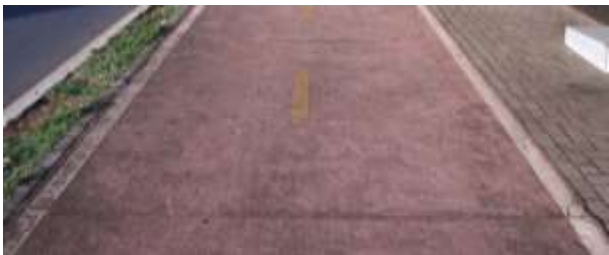
| AVALIAÇÃO DO PAVIMENTO EM CONCRETO – TRECHO 2 | |
|---|---|
| | <p>PLACA 129 – 2,50m x 3,00m</p> <p>PATOLOGIAS:</p> <p>Desgaste superficial – Grau de severidade médio (M)</p> <p>Cavidades – Grau de severidade baixo (B)</p> <p>Esborcinamento das juntas - Grau de severidade médio (M)</p> <p>Quebra de canto - Grau de severidade baixo (B)</p> <p>Defeito na selagem das juntas – Grau de severidade alto (A)</p> |

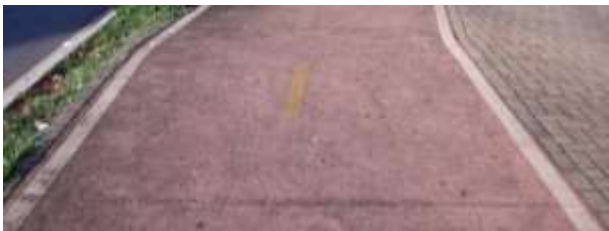
| AVALIAÇÃO DO PAVIMENTO EM CONCRETO – TRECHO 2 | |
|---|---|
| | <p>PLACA 130 – 2,50m x 3,00m</p> <p>PATOLOGIAS:</p> <p>Desgaste superficial – Grau de severidade médio (M)</p> <p>Fissuras lineares – Grau de severidade baixo (B)</p> <p>Esborcinamento das juntas - Grau de severidade médio (M)</p> <p>Cavidades - Grau de severidade baixo (B)</p> <p>Defeito na selagem das juntas – Grau de severidade alto (A)</p> |

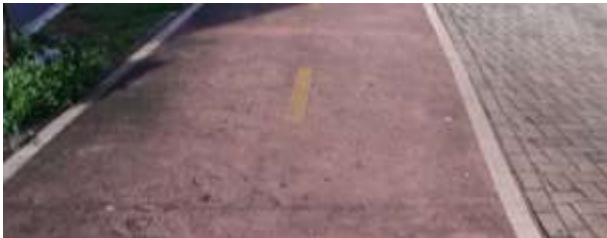
| AVALIAÇÃO DO PAVIMENTO EM CONCRETO – TRECHO 2 | |
|---|---|
| | <p>PLACA 131 – 2,50m x 3,00m</p> <p>PATOLOGIAS:</p> <p>Desgaste superficial – Grau de severidade médio (M)</p> <p>Fissuras lineares – Grau de severidade baixo (B)</p> <p>Esborcinamento das juntas - Grau de severidade médio (M)</p> <p>Cavidades - Grau de severidade baixo (B)</p> |

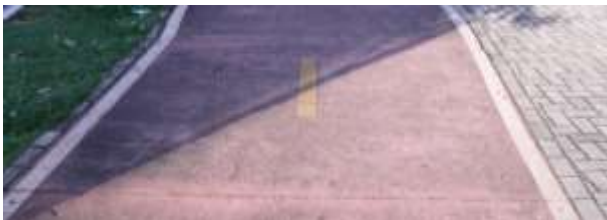
| AVALIAÇÃO DO PAVIMENTO EM CONCRETO – TRECHO 2 | |
|---|---|
| | <p>PLACA 132 – 2,50m x 2,80m</p> <p>PATOLOGIAS:</p> <p>Desgaste superficial – Grau de severidade baixo (B)</p> <p>Cavidades – Grau de severidade médio (M)</p> <p>Fissuras lineares – Grau de severidade baixo (B)</p> <p>Defeito na selagem das juntas – Grau de severidade alto (A)</p> |

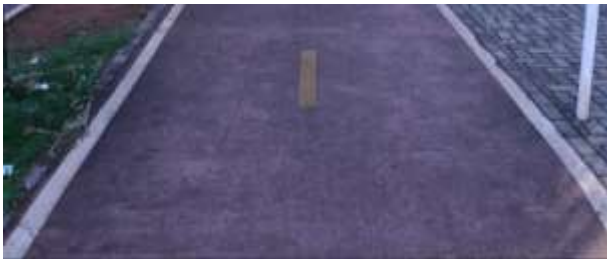
| AVALIAÇÃO DO PAVIMENTO EM CONCRETO – TRECHO 2 | |
|---|---|
| | <p>PLACA 133 – 2,50m x 3,00m</p> <p>PATOLOGIAS:</p> <p>Desgaste superficial – Grau de severidade baixo (B)</p> <p>Quebra de canto – Grau de severidade baixo (B)</p> <p>Defeito na selagem das juntas – Grau de severidade alto (A)</p> |

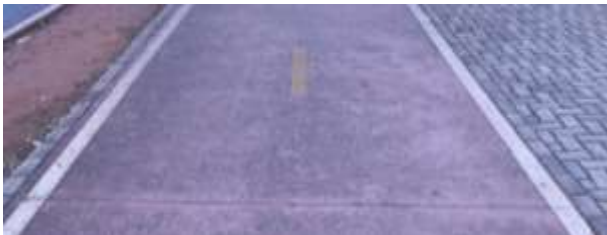
| AVALIAÇÃO DO PAVIMENTO EM CONCRETO – TRECHO 2 | |
|---|---|
| | <p>PLACA 134 – 2,50m x 3,00m</p> <p>PATOLOGIAS:</p> <p>Fissuras lineares – Grau de severidade baixo (B)</p> <p>Desgaste superficial – Grau de severidade baixo (B)</p> <p>Defeito na selagem das juntas – Grau de severidade alto (A)</p> |

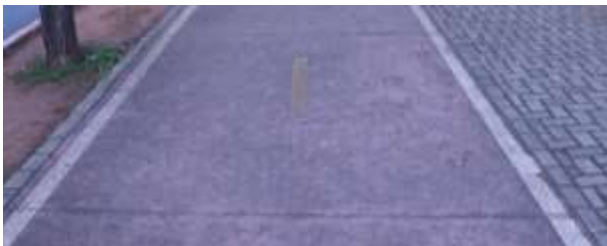
| AVALIAÇÃO DO PAVIMENTO EM CONCRETO – TRECHO 2 | |
|---|---|
| | <p>PLACA 135 – 2,50m x 3,00m</p> <p>PATOLOGIAS:</p> <p>Desgaste superficial – Grau de severidade baixo (B)</p> <p>Cavidades – Grau de severidade médio (M)</p> <p>Esborcinamento de juntas - Grau de severidade baixo (B)</p> <p>Defeito na selagem das juntas – Grau de severidade alto (A)</p> |

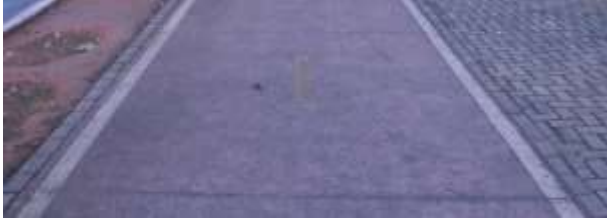
| AVALIAÇÃO DO PAVIMENTO EM CONCRETO – TRECHO 2 | |
|---|---|
| | <p>PLACA 136 – 2,50m x 3,00m</p> <p>PATOLOGIAS:</p> <p>Desgaste superficial – Grau de severidade baixo (B)</p> <p>Defeito na selagem das juntas – Grau de severidade alto (A)</p> |

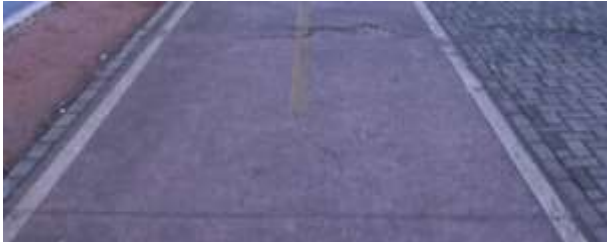
| AVALIAÇÃO DO PAVIMENTO EM CONCRETO – TRECHO 2 | |
|---|---|
| | <p>PLACA 137 – 2,50m x 3,00m</p> <p>PATOLOGIAS:</p> <p>Desgaste superficial – Grau de severidade baixo (B)</p> <p>Fissuras lineares – Grau de severidade baixo (B)</p> <p>Esborcinamento de juntas - Grau de severidade alto (A)</p> <p>Defeito na selagem das juntas – Grau de severidade alto (A)</p> |

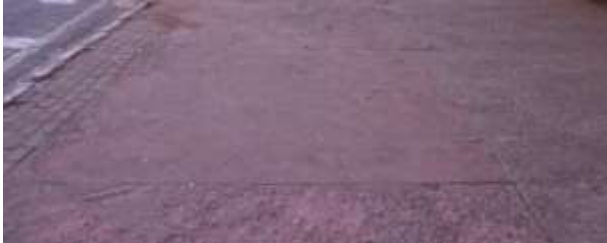
| AVALIAÇÃO DO PAVIMENTO EM CONCRETO – TRECHO 2 | |
|---|---|
| | <p>PLACA 140 – 2,50m x 2,40m</p> <p>PATOLOGIAS:</p> <p>Desgaste superficial – Grau de severidade alto (A)</p> <p>Cavidades – Grau de severidade médio (M)</p> <p>Esborcinamento das juntas - Grau de severidade médio (A)</p> <p>Defeito na selagem das juntas – Grau de severidade alto (A)</p> |

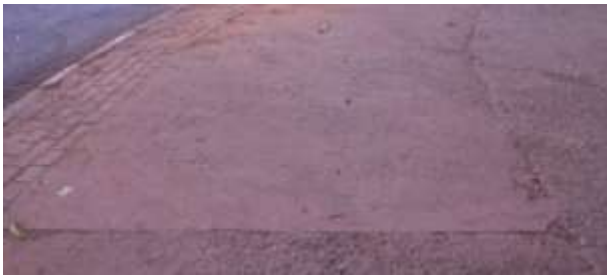
| AVALIAÇÃO DO PAVIMENTO EM CONCRETO – TRECHO 2 | |
|---|---|
| | <p>PLACA 142 – 2,50m x 3,00m</p> <p>PATOLOGIAS:</p> <p>Desgaste superficial – Grau de severidade alto (A)</p> <p>Quebras localizadas - Grau de severidade alto (A)</p> <p>Cavidades – Grau de severidade médio (M)</p> <p>Fissuras lineares – Grau de severidade alto (A)</p> <p>Defeito na selagem das juntas – Grau de severidade alto (A)</p> |

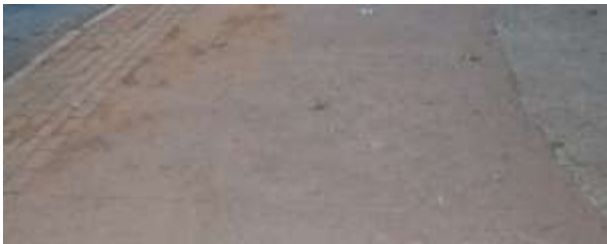
| AVALIAÇÃO DO PAVIMENTO EM CONCRETO – TRECHO 2 | |
|---|---|
| | <p>PLACA 143 – 2,50m x 2,40m</p> <p>PATOLOGIAS:</p> <p>Desgaste superficial – Grau de severidade alto (A)</p> <p>Quebras localizadas - Grau de severidade alto (A)</p> <p>Cavidades – Grau de severidade médio (M)</p> <p>Fissuras lineares – Grau de severidade alto (A)</p> <p>Defeito na selagem das juntas – Grau de severidade alto (A)</p> |

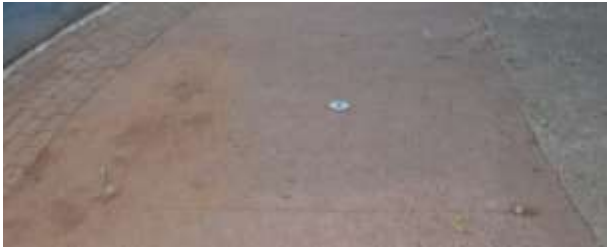
| AVALIAÇÃO DO PAVIMENTO EM CONCRETO – TRECHO 2 | |
|---|---|
| | <p>PLACA 144 – 2,50m x 2,40m</p> <p>PATOLOGIAS:</p> <p>Desgaste superficial – Grau de severidade alto (A)</p> <p>Quebras localizadas - Grau de severidade médio (M)</p> <p>Fissuras lineares – Grau de severidade alto (A)</p> <p>Quebra de canto – Grau de severidade médio (M)</p> <p>Defeito na selagem das juntas – Grau de severidade alto (A)</p> |

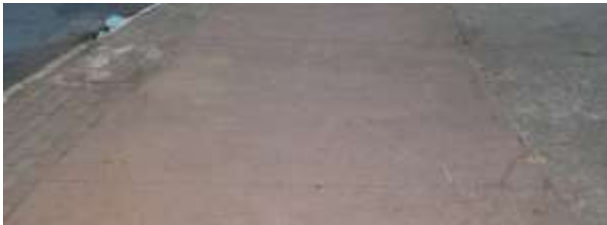
| AVALIAÇÃO DO PAVIMENTO EM CONCRETO – TRECHO 2 | |
|---|---|
| | <p>PLACA 145 – 2,50m x 2,40m</p> <p>PATOLOGIAS:</p> <p>Desgaste superficial – Grau de severidade médio (M)</p> <p>Quebras localizadas - Grau de severidade médio (M)</p> <p>Quebra de canto – Grau de severidade médio (M)</p> <p>Defeito na selagem das juntas – Grau de severidade alto (A)</p> |

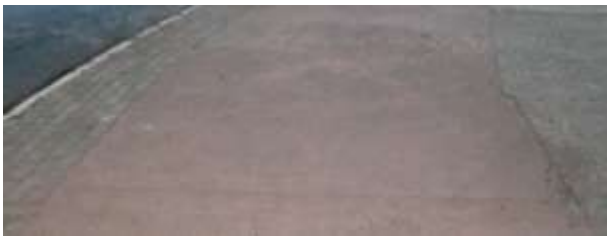
| AVALIAÇÃO DO PAVIMENTO EM CONCRETO – TRECHO 2 | |
|---|---|
| | <p>PLACA 146 – 2,50m x 2,40m</p> <p>PATOLOGIAS:</p> <p>Desgaste superficial – Grau de severidade médio (M)</p> <p>Quebras localizadas - Grau de severidade médio (M)</p> <p>Fissura de canto – Grau de severidade alto (A)</p> <p>Defeito na selagem das juntas – Grau de severidade alto (A)</p> |

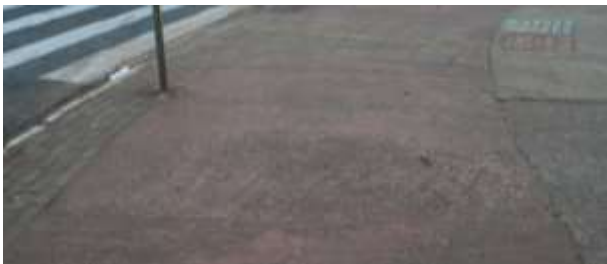
| AVALIAÇÃO DO PAVIMENTO EM CONCRETO – TRECHO 2 | |
|---|---|
| | <p>PLACA 147 – 2,50m x 2,40m</p> <p>PATOLOGIAS:</p> <p>Desgaste superficial – Grau de severidade alto (A)</p> <p>Quebras localizadas - Grau de severidade médio (M)</p> <p>Quebra de canto – Grau de severidade médio (M)</p> <p>Fissuras lineares - Grau de severidade alto (A)</p> <p>Defeito na selagem das juntas – Grau de severidade alto (A)</p> |

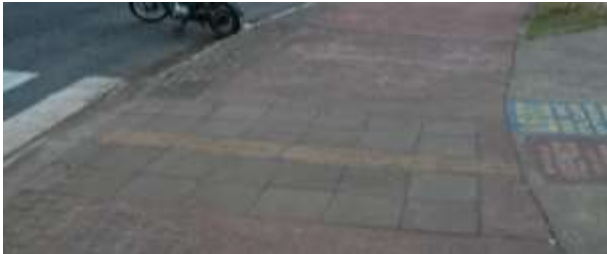
| AVALIAÇÃO DO PAVIMENTO EM CONCRETO – TRECHO 2 | |
|---|---|
| | <p>PLACA 148 – 2,50m x 4,00m</p> <p>PATOLOGIAS:</p> <p>Desgaste superficial – Grau de severidade alto (A)</p> <p>Quebras localizadas - Grau de severidade médio (M)</p> <p>Quebra de canto – Grau de severidade médio (M)</p> <p>Fissuras lineares - Grau de severidade alto (A)</p> <p>Defeito na selagem das juntas – Grau de severidade alto (A)</p> |

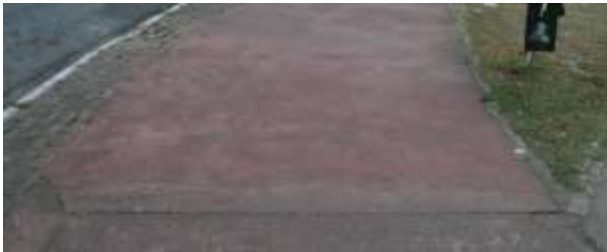
| AVALIAÇÃO DO PAVIMENTO EM CONCRETO – TRECHO 2 | |
|---|---|
| | <p>PLACA 149 – 2,50m x 2,70m</p> <p>PATOLOGIAS:</p> <p>Desgaste superficial – Grau de severidade baixo (B)</p> <p>Quebra de canto – Grau de severidade médio (M)</p> <p>Esborcinamento de juntas - Grau de severidade médio (M)</p> <p>Defeito na selagem das juntas – Grau de severidade alto (A)</p> |

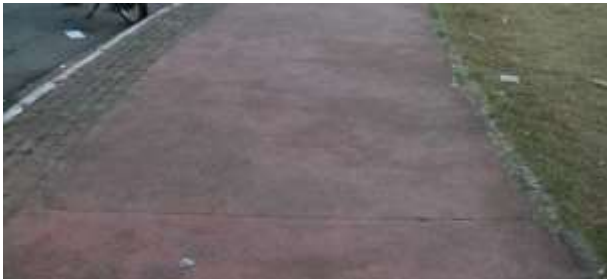
| AVALIAÇÃO DO PAVIMENTO EM CONCRETO – TRECHO 2 | |
|---|---|
| | <p>PLACA 150 – 2,50m x 2,70m</p> <p>PATOLOGIAS:</p> <p>Desgaste superficial – Grau de severidade médio (M)</p> <p>Quebra de canto – Grau de severidade baixo (B)</p> <p>Esborcinamento de juntas - Grau de severidade médio (M)</p> <p>Defeito na selagem das juntas – Grau de severidade alto (A)</p> |

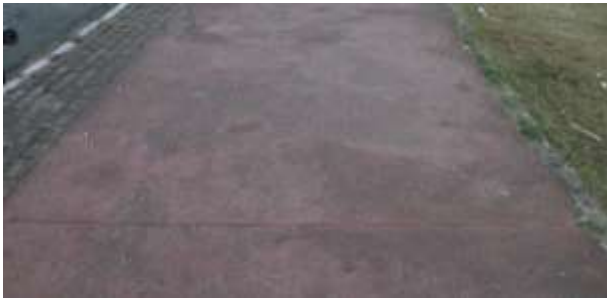
| AVALIAÇÃO DO PAVIMENTO EM CONCRETO – TRECHO 2 | |
|---|---|
| | <p>PLACA 151 – 2,50m x 2,40m</p> <p>PATOLOGIAS:</p> <p>Desgaste superficial – Grau de severidade médio (M)</p> <p>Cavidade – Grau de severidade baixo (B)</p> <p>Defeito na selagem das juntas – Grau de severidade alto (A)</p> |

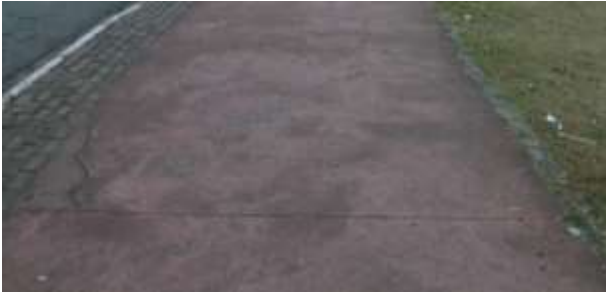
| AVALIAÇÃO DO PAVIMENTO EM CONCRETO – TRECHO 2 | |
|---|---|
| | <p>PLACA 152 – 2,50m x 2,40m</p> <p>PATOLOGIAS:</p> <p>Desgaste superficial – Grau de severidade médio (M)</p> <p>Cavidade – Grau de severidade baixo (B)</p> <p>Quebra de canto – Grau de severidade alto (A)</p> <p>Defeito na selagem das juntas – Grau de severidade alto (A)</p> |

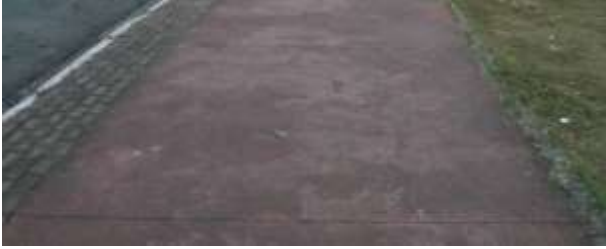
| AVALIAÇÃO DO PAVIMENTO EM CONCRETO – TRECHO 2 | |
|---|---|
| | <p>PLACA 153 – 2,50m x 2,40m</p> <p>PATOLOGIAS:</p> <p>Desgaste superficial – Grau de severidade médio (M)</p> <p>Cavidade – Grau de severidade baixo (B)</p> <p>Fissura de canto – Grau de severidade baixo (B)</p> <p>Defeito na selagem das juntas – Grau de severidade alto (A)</p> |

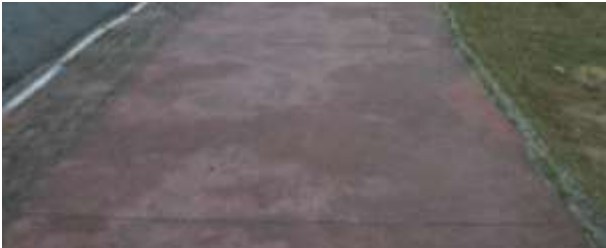
| AVALIAÇÃO DO PAVIMENTO EM CONCRETO – TRECHO 2 | |
|---|---|
| | <p>PLACA 154 – 2,50m x 2,40m</p> <p>PATOLOGIAS:</p> <p>Desgaste superficial – Grau de severidade médio (M)</p> <p>Cavidade – Grau de severidade baixo (B)</p> <p>Defeito na selagem das juntas – Grau de severidade alto (A)</p> |

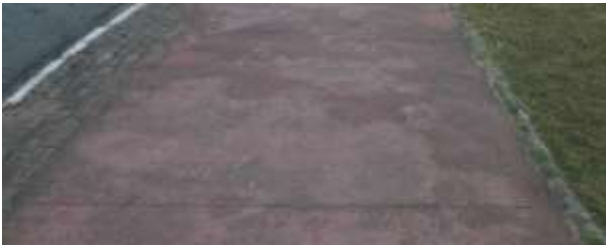
| AVALIAÇÃO DO PAVIMENTO EM CONCRETO – TRECHO 2 | |
|---|---|
| | <p>PLACA 155 – 2,50m x 2,40m</p> <p>PATOLOGIAS:</p> <p>Desgaste superficial – Grau de severidade médio (M)</p> <p>Quebras localizadas – Grau de severidade alto (A)</p> <p>Defeito na selagem das juntas – Grau de severidade alto (A)</p> |

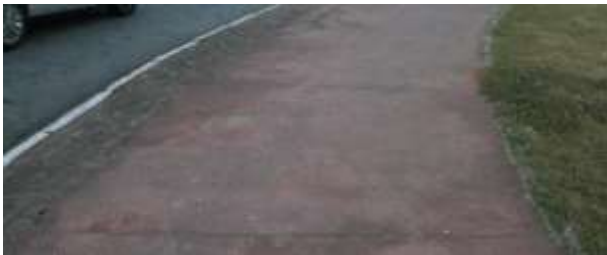
| AVALIAÇÃO DO PAVIMENTO EM CONCRETO – TRECHO 2 | |
|---|---|
| | <p>PLACA 157 – 2,50m x 2,70m</p> <p>PATOLOGIAS:</p> <p>Desgaste superficial – Grau de severidade alto (A)</p> <p>Defeito na selagem das juntas – Grau de severidade alto (A)</p> |

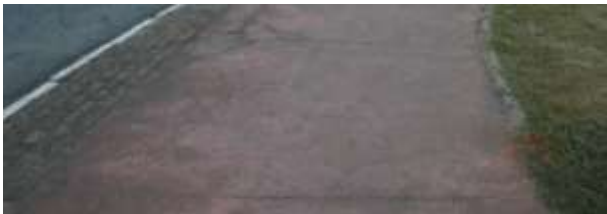
| AVALIAÇÃO DO PAVIMENTO EM CONCRETO – TRECHO 2 | |
|---|---|
| | <p>PLACA 158 – 2,50m x 2,70m</p> <p>PATOLOGIAS:</p> <p>Desgaste superficial – Grau de severidade alto (A)</p> <p>Quebras localizadas – Grau de severidade alto (A)</p> <p>Fissuras lineares – Grau de severidade alto (A)</p> <p>Fissura de canto – Grau de severidade médio (M)</p> <p>Defeito na selagem das juntas – Grau de severidade alto (A)</p> |

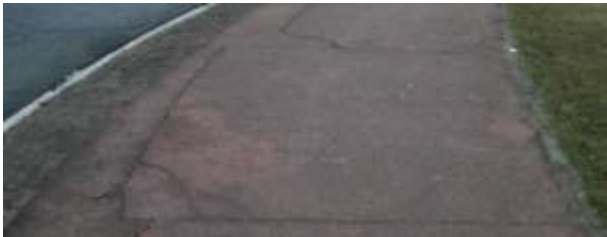
| AVALIAÇÃO DO PAVIMENTO EM CONCRETO – TRECHO 2 | |
|---|---|
| | <p>PLACA 159 – 2,50m x 2,70m</p> <p>PATOLOGIAS:</p> <p>Desgaste superficial – Grau de severidade alto (A)</p> <p>Quebras localizadas – Grau de severidade alto (A)</p> <p>Fissuras lineares – Grau de severidade alto (A)</p> <p>Quebra de canto – Grau de severidade médio (M)</p> <p>Defeito na selagem das juntas – Grau de severidade alto (A)</p> |

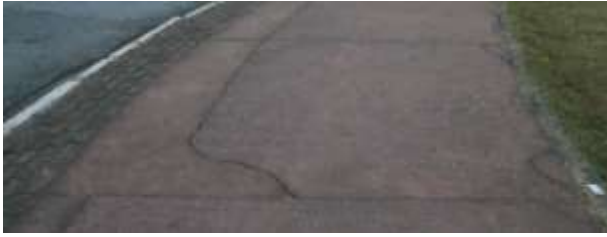
| AVALIAÇÃO DO PAVIMENTO EM CONCRETO – TRECHO 2 | |
|---|---|
| | <p>PLACA 160 – 2,50m x 2,70m</p> <p>PATOLOGIAS:</p> <p>Desgaste superficial – Grau de severidade médio (M)</p> <p>Quebras localizadas – Grau de severidade alto (A)</p> <p>Fissuras lineares – Grau de severidade médio (M)</p> <p>Quebra de canto – Grau de severidade médio (M)</p> <p>Defeito na selagem das juntas – Grau de severidade alto (A)</p> |

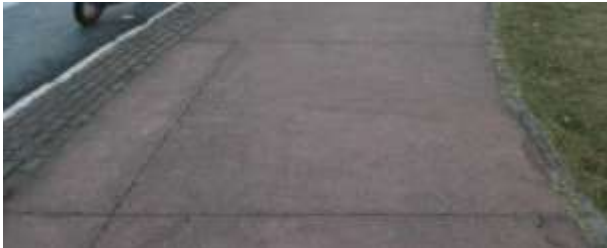
| AVALIAÇÃO DO PAVIMENTO EM CONCRETO – TRECHO 2 | |
|---|---|
| | <p>PLACA 161 – 2,50m x 2,70m</p> <p>PATOLOGIAS:</p> <p>Desgaste superficial – Grau de severidade médio (M)</p> <p>Quebras localizadas – Grau de severidade médio (M)</p> <p>Defeito na selagem das juntas – Grau de severidade alto (A)</p> |

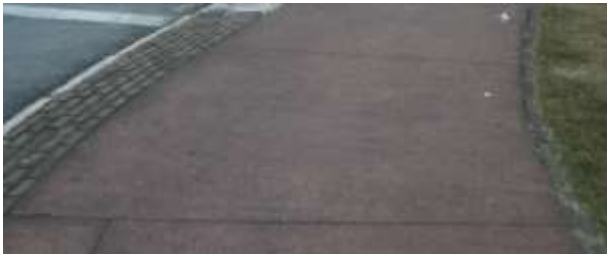
| AVALIAÇÃO DO PAVIMENTO EM CONCRETO – TRECHO 2 | |
|---|---|
| | <p>PLACA 162 – 2,50m x 2,70m</p> <p>PATOLOGIAS:</p> <p>Desgaste superficial – Grau de severidade médio (M)</p> <p>Cavidades – Grau de severidade baixo (B)</p> <p>Defeito na selagem das juntas – Grau de severidade alto (A)</p> |

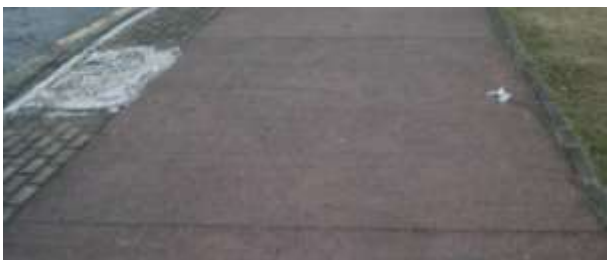
| AVALIAÇÃO DO PAVIMENTO EM CONCRETO – TRECHO 2 | |
|---|---|
| | <p>PLACA 163 – 2,50m x 2,70m</p> <p>PATOLOGIAS:</p> <p>Desgaste superficial – Grau de severidade médio (M)</p> <p>Cavidades – Grau de severidade baixo (B)</p> <p>Defeito na selagem das juntas – Grau de severidade alto (A)</p> |

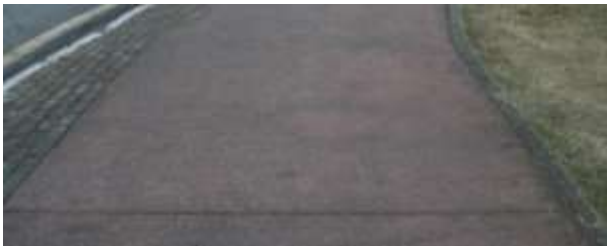
| AVALIAÇÃO DO PAVIMENTO EM CONCRETO – TRECHO 2 | |
|---|---|
| | <p>PLACA 164 – 2,50m x 2,70m</p> <p>PATOLOGIAS:</p> <p>Desgaste superficial – Grau de severidade médio (M)</p> <p>Quebras localizadas – Grau de severidade baixo (B)</p> <p>Defeito na selagem das juntas – Grau de severidade alto (A)</p> |

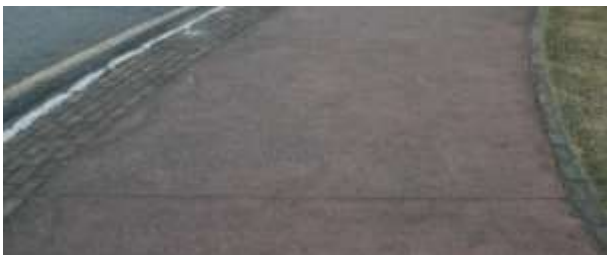
| AVALIAÇÃO DO PAVIMENTO EM CONCRETO – TRECHO 2 | |
|---|---|
| | <p>PLACA 165 – 2,50m x 2,70m</p> <p>PATOLOGIAS:</p> <p>Desgaste superficial – Grau de severidade médio (M)</p> <p>Quebras localizadas – Grau de severidade médio (M)</p> <p>Fissuras de canto – Grau de severidade médio (M)</p> <p>Defeito na selagem das juntas – Grau de severidade alto (A)</p> |

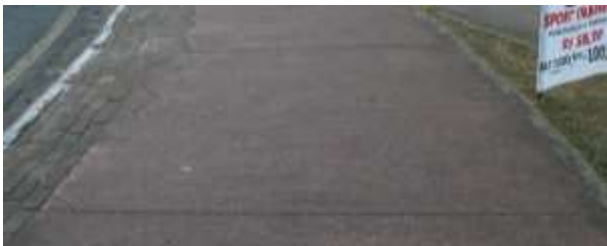
| AVALIAÇÃO DO PAVIMENTO EM CONCRETO – TRECHO 2 | |
|---|---|
| | <p>PLACA 166 – 2,50m x 2,70m</p> <p>PATOLOGIAS:</p> <p>Desgaste superficial – Grau de severidade alto (A)</p> <p>Quebras localizadas – Grau de severidade alto (A)</p> <p>Quebra de canto – Grau de severidade alto (A)</p> <p>Defeito na selagem das juntas – Grau de severidade alto (A)</p> |

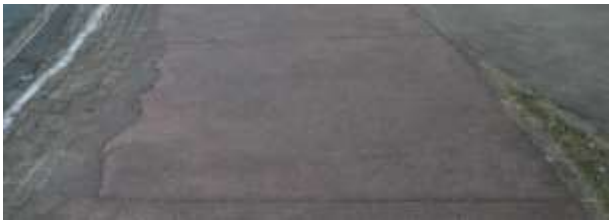
| AVALIAÇÃO DO PAVIMENTO EM CONCRETO – TRECHO 2 | |
|---|---|
| | PLACA 167 – 2,50m x 2,70m<br>PATOLOGIAS:<br>Desgaste superficial – Grau de severidade alto (A)<br>Quebras localizadas – Grau de severidade alto (A)<br>Defeito na selagem das juntas – Grau de severidade alto (A) |

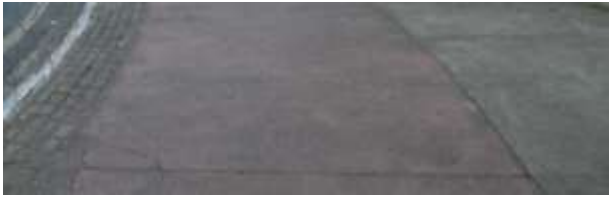
| AVALIAÇÃO DO PAVIMENTO EM CONCRETO – TRECHO 2 | |
|---|---|
| | PLACA 168 – 2,50m x 2,70m<br>PATOLOGIAS:<br>Desgaste superficial – Grau de severidade médio (M)<br>Quebras localizadas – Grau de severidade médio (M)<br>Quebra de canto – Grau de severidade alto (A)<br>Defeito na selagem das juntas – Grau de severidade alto (A) |

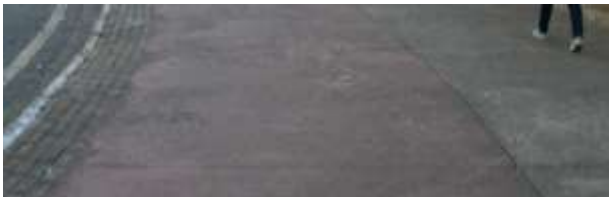
| AVALIAÇÃO DO PAVIMENTO EM CONCRETO – TRECHO 2 | |
|---|---|
| | PLACA 169 – 2,50m x 2,70m<br>PATOLOGIAS:<br>Desgaste superficial – Grau de severidade alto (A)<br>Quebras localizadas – Grau de severidade alto (A)<br>Cavidades – Grau de severidade médio (M)<br>Quebra de canto – Grau de severidade médio (M)<br>Defeito na selagem das juntas – Grau de severidade alto (A) |

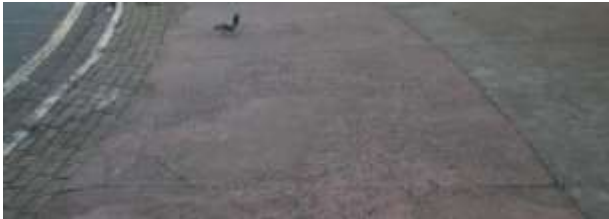
| AVALIAÇÃO DO PAVIMENTO EM CONCRETO – TRECHO 2 | |
|---|---|
| | PLACA 170 – 2,50m x 2,70m<br>PATOLOGIAS:<br>Desgaste superficial – Grau de severidade alto (A)<br>Quebras localizadas – Grau de severidade alto (A)<br>Defeito na selagem das juntas – Grau de severidade alto (A) |

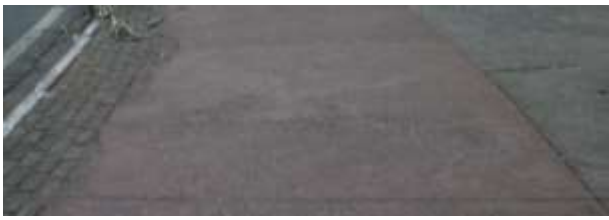
| AVALIAÇÃO DO PAVIMENTO EM CONCRETO – TRECHO 2 | |
|---|---|
| | PLACA 171 – 2,50m x 2,70m<br>PATOLOGIAS:<br>Desgaste superficial – Grau de severidade alto (A)<br>Quebras localizadas – Grau de severidade alto (A)<br>Quebra de canto – Grau de severidade médio (M)<br>Defeito na selagem das juntas – Grau de severidade alto (A) |

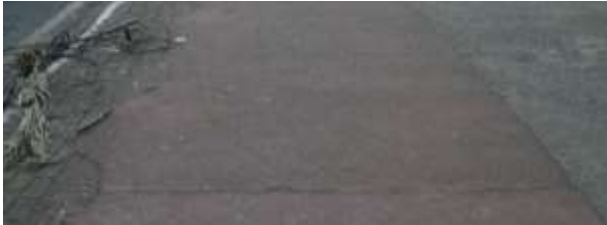
| AVALIAÇÃO DO PAVIMENTO EM CONCRETO – TRECHO 2 | |
|---|---|
| | <p>PLACA 172 – 2,50m x 2,40m</p> <p>PATOLOGIAS:</p> <p>Desgaste superficial – Grau de severidade médio (M)</p> <p>Quebra de canto – Grau de severidade alto (A)</p> <p>Esborcinamento de juntas – Grau de severidade médio (M)</p> <p>Defeito na selagem das juntas – Grau de severidade alto (A)</p> |

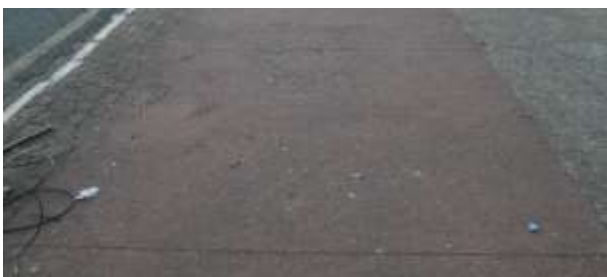
| AVALIAÇÃO DO PAVIMENTO EM CONCRETO – TRECHO 2 | |
|---|---|
| | <p>PLACA 173 – 2,50m x 2,70m</p> <p>PATOLOGIAS:</p> <p>Desgaste superficial – Grau de severidade alto (A)</p> <p>Quebras localizadas – Grau de severidade alto (A)</p> <p>Defeito na selagem das juntas – Grau de severidade alto (A)</p> |

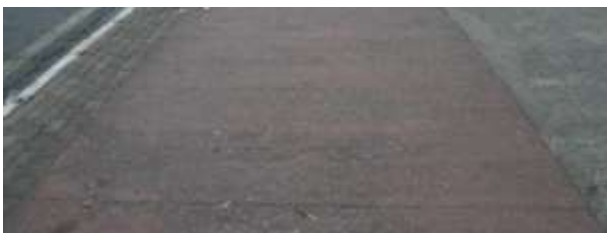
| AVALIAÇÃO DO PAVIMENTO EM CONCRETO – TRECHO 2 | |
|---|---|
| | <p>PLACA 174 – 2,50m x 2,70m</p> <p>PATOLOGIAS:</p> <p>Desgaste superficial – Grau de severidade alto (A)</p> <p>Quebras localizadas – Grau de severidade médio (M)</p> <p>Defeito na selagem das juntas – Grau de severidade alto (A)</p> |

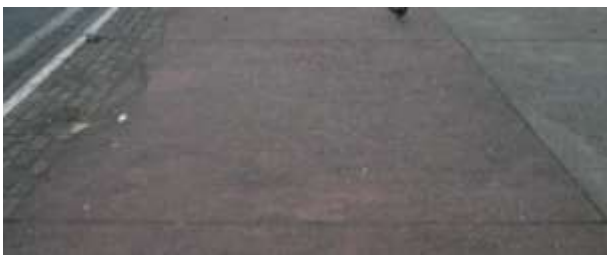
| AVALIAÇÃO DO PAVIMENTO EM CONCRETO – TRECHO 2 | |
|---|---|
| | <p>PLACA 175 – 2,50m x 2,70m</p> <p>PATOLOGIAS:</p> <p>Desgaste superficial – Grau de severidade alto (A)</p> <p>Quebras localizadas – Grau de severidade alto (A)</p> <p>Defeito na selagem das juntas – Grau de severidade alto (A)</p> |

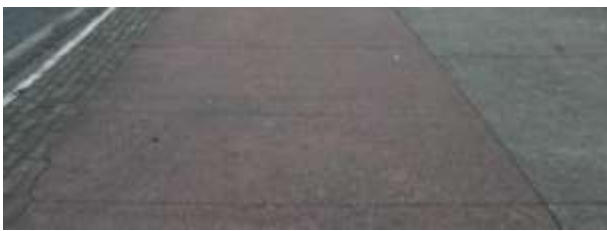
| AVALIAÇÃO DO PAVIMENTO EM CONCRETO – TRECHO 2 | |
|---|---|
| | <p>PLACA 176 – 2,50m x 2,70m</p> <p>PATOLOGIAS:</p> <p>Desgaste superficial – Grau de severidade alto (A)</p> <p>Quebras localizadas – Grau de severidade baixo (B)</p> <p>Defeito na selagem das juntas – Grau de severidade alto (A)</p> |

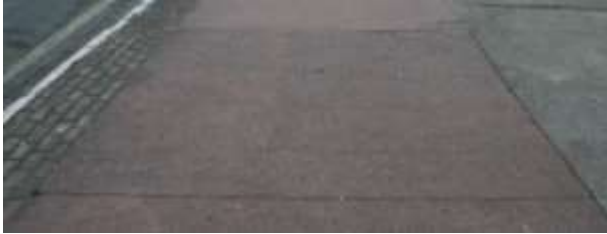
| AVALIAÇÃO DO PAVIMENTO EM CONCRETO – TRECHO 2 | |
|---|---|
| | <p>PLACA 177 – 2,50m x 2,70m</p> <p>PATOLOGIAS:</p> <p>Desgaste superficial – Grau de severidade alto (A)</p> <p>Quebras localizadas – Grau de severidade alto (A)</p> <p>Quebra de canto – Grau de severidade médio (M)</p> <p>Defeito na selagem das juntas – Grau de severidade alto (A)</p> |

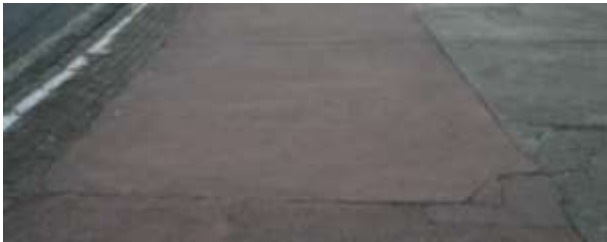
| AVALIAÇÃO DO PAVIMENTO EM CONCRETO – TRECHO 2 | |
|---|---|
| | <p>PLACA 178 – 2,50m x 2,70m</p> <p>PATOLOGIAS:</p> <p>Desgaste superficial – Grau de severidade baixo (B)</p> <p>Quebras localizadas – Grau de severidade alto (A)</p> <p>Esborcinamento de juntas – Grau de severidade alto (A)</p> <p>Quebra de canto – Grau de severidade alto (A)</p> <p>Defeito na selagem das juntas – Grau de severidade alto (A)</p> |

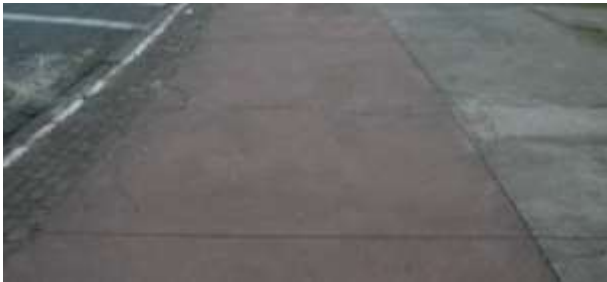
| AVALIAÇÃO DO PAVIMENTO EM CONCRETO – TRECHO 2 | |
|---|---|
| | <p>PLACA 179 – 2,50m x 5,40m</p> <p>PATOLOGIAS:</p> <p>Desgaste superficial – Grau de severidade baixo (B)</p> <p>Quebras localizadas – Grau de severidade alto (A)</p> <p>Fissuras lineares – Grau de severidade alto (A)</p> <p>Defeito na selagem das juntas – Grau de severidade alto (A)</p> |

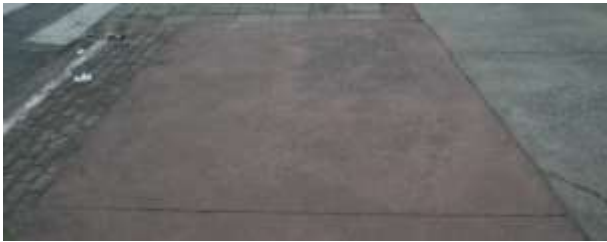
| AVALIAÇÃO DO PAVIMENTO EM CONCRETO – TRECHO 2 | |
|---|---|
| | <p>PLACA 180 – 2,50m x 2,70m</p> <p>PATOLOGIAS:</p> <p>Desgaste superficial – Grau de severidade alto (A)</p> <p>Quebras localizadas – Grau de severidade alto (A)</p> <p>Quebra de canto – Grau de severidade médio (M)</p> <p>Defeito na selagem das juntas – Grau de severidade alto (A)</p> |

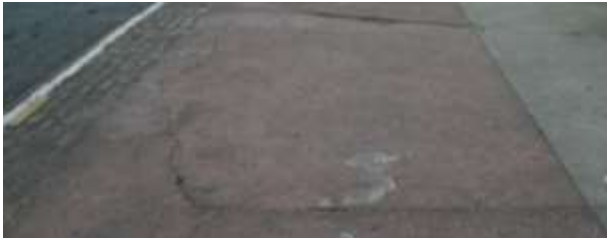
| AVALIAÇÃO DO PAVIMENTO EM CONCRETO – TRECHO 2 | |
|---|---|
| | <p>PLACA 182 – 2,50m x 2,70m</p> <p>PATOLOGIAS:</p> <p>Desgaste superficial – Grau de severidade médio (M)</p> <p>Quebras localizadas – Grau de severidade alto (A)</p> <p>Fissuras lineares – Grau de severidade médio (M)</p> <p>Defeito na selagem das juntas – Grau de severidade alto (A)</p> |

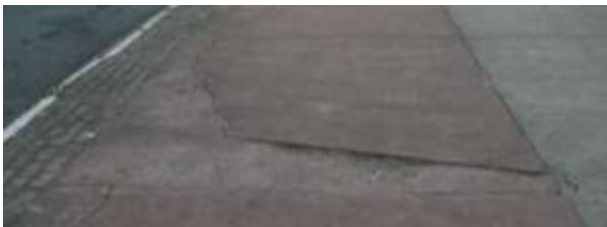
| AVALIAÇÃO DO PAVIMENTO EM CONCRETO – TRECHO 2 | |
|---|---|
| | <p>PLACA 183 – 2,50m x 2,70m</p> <p>PATOLOGIAS:</p> <p>Desgaste superficial – Grau de severidade médio (M)</p> <p>Quebras localizadas – Grau de severidade alto (A)</p> <p>Quebra de canto – Grau de severidade alto (A)</p> <p>Defeito na selagem das juntas – Grau de severidade alto (A)</p> <p>*recorte para passagem de tubulação do sistema de iluminação</p> |

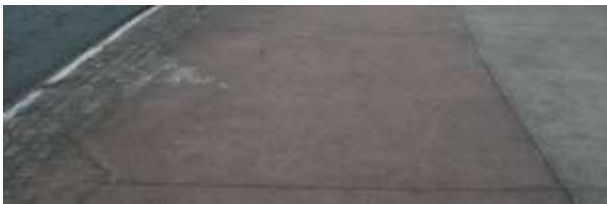
| AVALIAÇÃO DO PAVIMENTO EM CONCRETO – TRECHO 2 | |
|---|---|
| | <p>PLACA 184 – 2,50m x 2,70m</p> <p>PATOLOGIAS:</p> <p>Desgaste superficial – Grau de severidade baixo (B)</p> <p>Quebra de canto – Grau de severidade alto (A)</p> <p>Defeito na selagem das juntas – Grau de severidade alto (A)</p> |

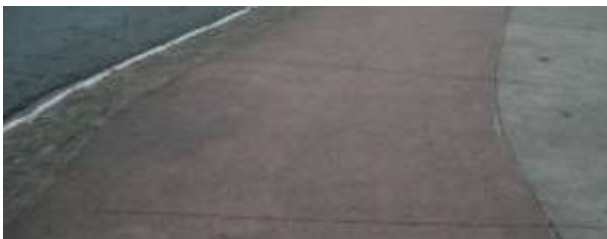
| AVALIAÇÃO DO PAVIMENTO EM CONCRETO – TRECHO 2 | |
|---|---|
| | <p>PLACA 185 – 2,50m x 2,70m</p> <p>PATOLOGIAS:</p> <p>Desgaste superficial – Grau de severidade baixo (B)</p> <p>Quebra de canto – Grau de severidade médio (M)</p> <p>Defeito na selagem das juntas – Grau de severidade alto (A)</p> |

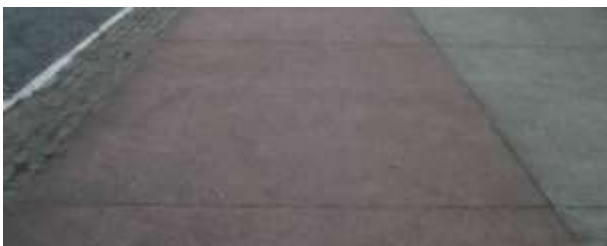
| AVALIAÇÃO DO PAVIMENTO EM CONCRETO – TRECHO 2 | |
|---|---|
| | <p>PLACA 186 – 2,50m x 2,70m</p> <p>PATOLOGIAS:</p> <p>Desgaste superficial – Grau de severidade baixo (B)</p> <p>Quebra de canto – Grau de severidade baixo (B)</p> <p>Defeito na selagem das juntas – Grau de severidade alto (A)</p> |

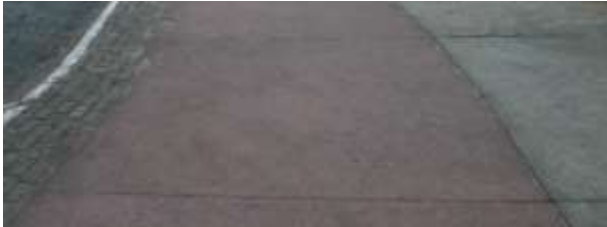
| AVALIAÇÃO DO PAVIMENTO EM CONCRETO – TRECHO 2 | |
|---|---|
| | <p>PLACA 187 – 2,50m x 2,70m</p> <p>PATOLOGIAS:</p> <p>Desgaste superficial – Grau de severidade baixo (B)</p> <p>Quebras localizadas – Grau de severidade alto (A)</p> <p>Fissuras lineares – Grau de severidade médio (M)</p> <p>Defeito na selagem das juntas – Grau de severidade alto (A)</p> |

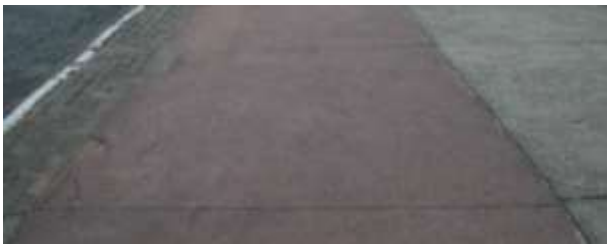
| AVALIAÇÃO DO PAVIMENTO EM CONCRETO – TRECHO 2 | |
|---|---|
| | <p>PLACA 188 – 2,50m x 2,70m</p> <p>PATOLOGIAS:</p> <p>Desgaste superficial – Grau de severidade baixo (B)</p> <p>Quebras localizadas – Grau de severidade alto (A)</p> <p>Fissuras lineares – Grau de severidade médio (M)</p> <p>Defeito na selagem das juntas – Grau de severidade alto (A)</p> |

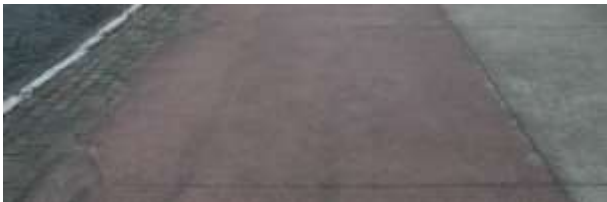
| AVALIAÇÃO DO PAVIMENTO EM CONCRETO – TRECHO 2 | |
|---|---|
| | <p>PLACA 189 – 2,50m x 2,70m</p> <p>PATOLOGIAS:</p> <p>Desgaste superficial – Grau de severidade baixo (B)</p> <p>Quebras localizadas – Grau de severidade alto (A)</p> <p>Fissuras de canto – Grau de severidade médio (M)</p> <p>Defeito na selagem das juntas – Grau de severidade alto (A)</p> |

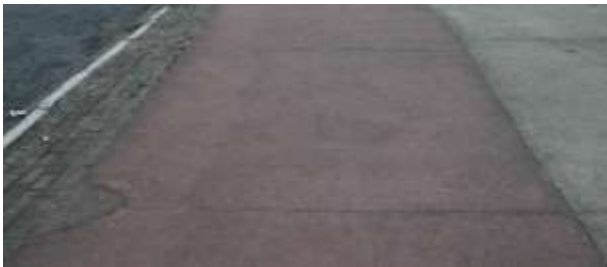
| AVALIAÇÃO DO PAVIMENTO EM CONCRETO – TRECHO 2 | |
|---|---|
| | <p>PLACA 190 – 2,50m x 2,70m</p> <p>PATOLOGIAS:</p> <p>Desgaste superficial – Grau de severidade baixo (B)</p> <p>Fissuras de canto – Grau de severidade médio (M)</p> <p>Defeito na selagem das juntas – Grau de severidade alto (A)</p> |

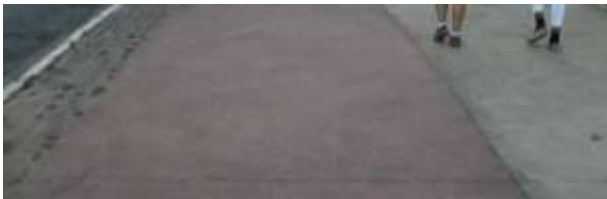
| AVALIAÇÃO DO PAVIMENTO EM CONCRETO – TRECHO 2 | |
|---|---|
| | <p>PLACA 191 – 2,50m x 2,70m</p> <p>PATOLOGIAS:</p> <p>Desgaste superficial – Grau de severidade médio (M)</p> <p>Fissuras lineares – Grau de severidade médio (M)</p> <p>Fissuras de canto – Grau de severidade médio (M)</p> <p>Defeito na selagem das juntas – Grau de severidade alto (A)</p> |

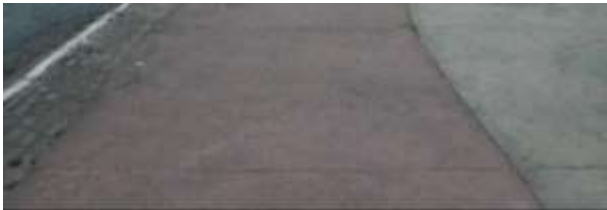
| AVALIAÇÃO DO PAVIMENTO EM CONCRETO – TRECHO 2 | |
|---|---|
| | <p>PLACA 192 – 2,50m x 2,70m</p> <p>PATOLOGIAS:</p> <p>Desgaste superficial – Grau de severidade médio (M)</p> <p>Quebras localizadas – Grau de severidade médio (M)</p> <p>Defeito na selagem das juntas – Grau de severidade alto (A)</p> |

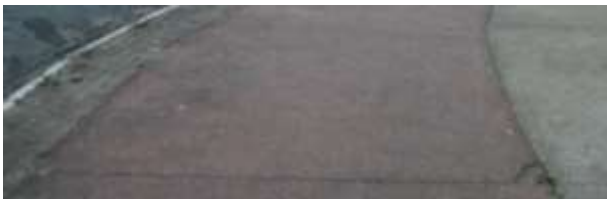
| AVALIAÇÃO DO PAVIMENTO EM CONCRETO – TRECHO 2 | |
|---|---|
| | <p>PLACA 193 – 2,50m x 2,70m</p> <p>PATOLOGIAS:</p> <p>Desgaste superficial – Grau de severidade médio (M)</p> <p>Quebras de canto – Grau de severidade médio (M)</p> <p>Defeito na selagem das juntas – Grau de severidade alto (A)</p> |

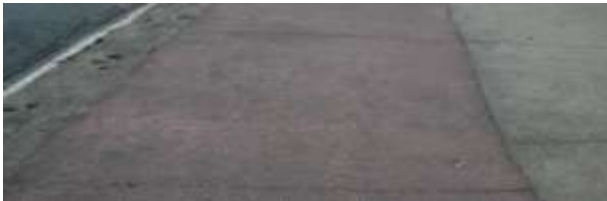
| AVALIAÇÃO DO PAVIMENTO EM CONCRETO – TRECHO 2 | |
|---|---|
| | <p>PLACA 194 – 2,50m x 2,70m</p> <p>PATOLOGIAS:</p> <p>Desgaste superficial – Grau de severidade alto (A)</p> <p>Fissuras lineares – Grau de severidade médio (M)</p> <p>Defeito na selagem das juntas – Grau de severidade alto (A)</p> |

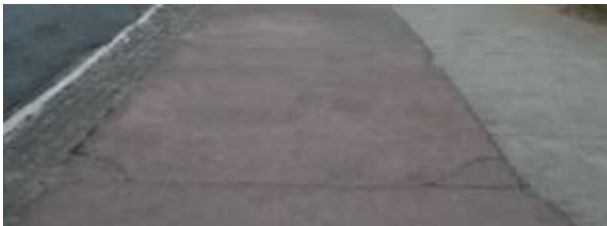
| AVALIAÇÃO DO PAVIMENTO EM CONCRETO – TRECHO 2 | |
|---|---|
| | <p>PLACA 195 – 2,50m x 2,70m</p> <p>PATOLOGIAS:</p> <p>Desgaste superficial – Grau de severidade médio (M)</p> <p>Quebras de canto – Grau de severidade alto (A)</p> <p>Fissuras de canto – Grau de severidade médio (M)</p> <p>Esborcinamento das juntas - Grau de severidade médio (M)</p> <p>Defeito na selagem das juntas – Grau de severidade alto (A)</p> |

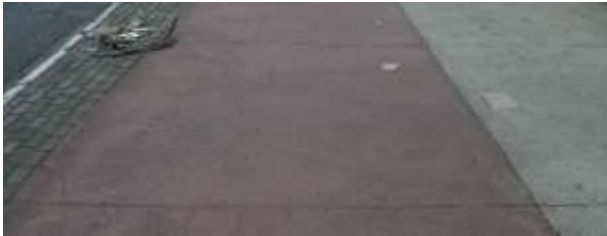
| AVALIAÇÃO DO PAVIMENTO EM CONCRETO – TRECHO 2 | |
|---|---|
| | <p>PLACA 197 – 2,50m x 2,70m</p> <p>PATOLOGIAS:</p> <p>Desgaste superficial – Grau de severidade baixo (B)</p> <p>Quebra de canto – Grau de severidade médio (M)</p> <p>Defeito na selagem das juntas – Grau de severidade alto (A)</p> |

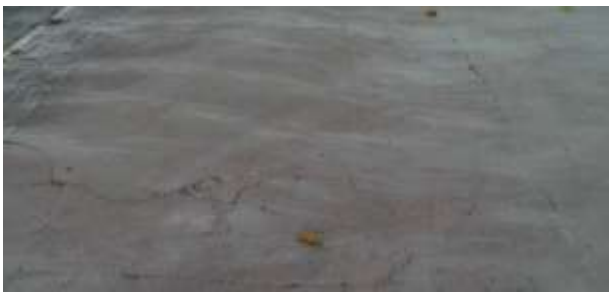
| AVALIAÇÃO DO PAVIMENTO EM CONCRETO – TRECHO 2 | |
|---|---|
| | <p>PLACA 202 – 2,50m x 2,70m</p> <p>PATOLOGIAS:</p> <p>Desgaste superficial – Grau de severidade baixo (B)</p> <p>Quebras localizadas – Grau de severidade alto (A)</p> <p>Fissuras lineares – Grau de severidade alto (A)</p> <p>Quebras de canto – Grau de severidade alto (A)</p> <p>Defeito na selagem das juntas – Grau de severidade alto (A)</p> |

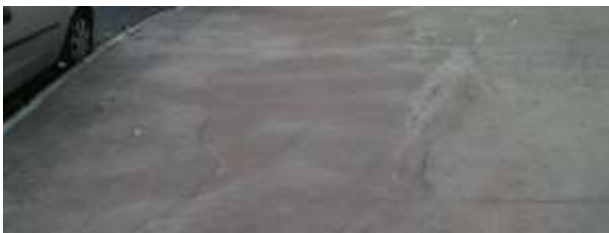
| AVALIAÇÃO DO PAVIMENTO EM CONCRETO – TRECHO 2 | |
|---|---|
| | <p>PLACA 203 – 2,50m x 2,40m</p> <p>PATOLOGIAS:</p> <p>Desgaste superficial – Grau de severidade baixo (B)</p> <p>Quebras localizadas – Grau de severidade alto (A)</p> <p>Fissuras lineares – Grau de severidade alto (A)</p> <p>Quebras de canto – Grau de severidade alto (A) Defeito na selagem das juntas – Grau de severidade alto (A)</p> |

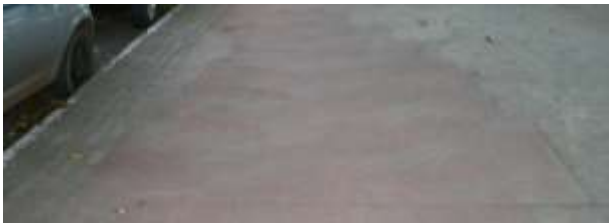
| AVALIAÇÃO DO PAVIMENTO EM CONCRETO – TRECHO 2 | |
|---|---|
| | <p>PLACA 204 – 2,50m x 2,70m</p> <p>PATOLOGIAS:</p> <p>Desgaste superficial – Grau de severidade baixo (B)</p> <p>Quebras localizadas – Grau de severidade alto (A)</p> <p>Fissuras lineares – Grau de severidade alto (A)</p> <p>Quebras de canto – Grau de severidade alto (A)</p> <p>Defeito na selagem das juntas – Grau de severidade alto (A))</p> |

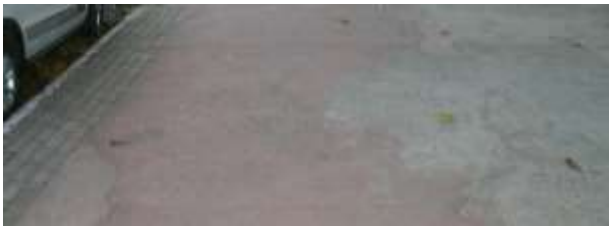
| AVALIAÇÃO DO PAVIMENTO EM CONCRETO – TRECHO 2 | |
|---|---|
| | <p>PLACA 205 – 2,50m x 2,70m</p> <p>PATOLOGIAS:</p> <p>Desgaste superficial – Grau de severidade alto (A)</p> <p>Quebras localizadas – Grau de severidade alto (A)</p> <p>Fissuras lineares – Grau de severidade alto (A)</p> <p>Quebras de canto – Grau de severidade alto (A)</p> <p>Defeito na selagem das juntas – Grau de severidade alto (A))</p> |

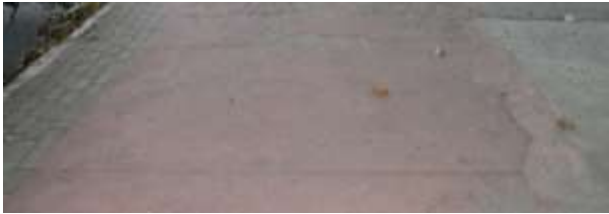
| AVALIAÇÃO DO PAVIMENTO EM CONCRETO – TRECHO 2 | |
|---|---|
| | <p>PLACA 206 – 2,50m x 2,40m</p> <p>PATOLOGIAS:</p> <p>Desgaste superficial – Grau de severidade médio (M)</p> <p>Quebras localizadas – Grau de severidade alto (A)</p> <p>Fissuras lineares – Grau de severidade médio (M)</p> <p>Cavidades – Grau de severidade alto (A)</p> <p>Defeito na selagem das juntas – Grau de severidade alto (A)</p> |

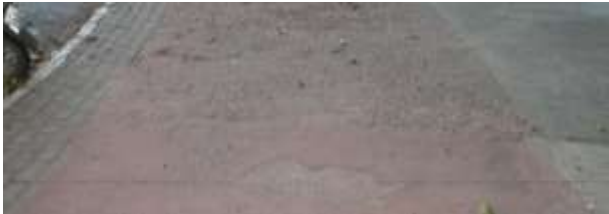
| AVALIAÇÃO DO PAVIMENTO EM CONCRETO – TRECHO 2 | |
|---|---|
| | <p>PLACA 207 – 2,50m x 2,70m</p> <p>PATOLOGIAS:</p> <p>Desgaste superficial – Grau de severidade alto (A)</p> <p>Quebras localizadas – Grau de severidade alto (A)</p> <p>Defeito na selagem das juntas – Grau de severidade alto (A)</p> |

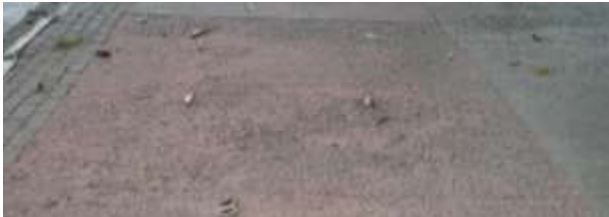
| AVALIAÇÃO DO PAVIMENTO EM CONCRETO – TRECHO 2 | |
|---|---|
| | <p>PLACA 208 – 2,50m x 2,70m</p> <p>PATOLOGIAS:</p> <p>Desgaste superficial – Grau de severidade alto (A)</p> <p>Esborcinamento de juntas – Grau de severidade alto (A)</p> <p>Defeito na selagem das juntas – Grau de severidade alto (A)</p> |

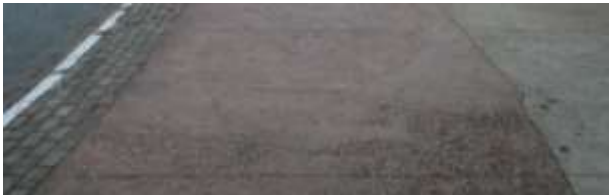
| AVALIAÇÃO DO PAVIMENTO EM CONCRETO – TRECHO 2 | |
|---|---|
| | <p>PLACA 209 – 2,50m x 2,70m</p> <p>PATOLOGIAS:</p> <p>Desgaste superficial – Grau de severidade alto (A)</p> <p>Fissuras lineares – Grau de severidade alto (A)</p> <p>Defeito na selagem das juntas – Grau de severidade alto (A)</p> |

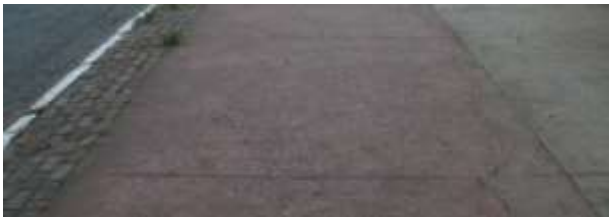
| AVALIAÇÃO DO PAVIMENTO EM CONCRETO – TRECHO 2 | |
|---|---|
| | <p>PLACA 210 – 2,50m x 2,70m</p> <p>PATOLOGIAS:</p> <p>Desgaste superficial – Grau de severidade alto (A)</p> <p>Fissuras lineares – Grau de severidade alto (A)</p> <p>Quebras localizadas - Grau de severidade alto (A)</p> <p>Defeito na selagem das juntas – Grau de severidade alto (A)</p> |
