UNIVERSIDADE FEDERAL DE GOIÁS  
ESCOLA DE ENGENHARIA CIVIL  
PROGRAMA DE PÓS-GRADUAÇÃO EM GEOTECNIA, ESTRUTURAS  
E CONSTRUÇÃO CIVIL

**AVALIAÇÃO DAS INFRAESTRUTURAS  
CICLOVIÁRIAS IMPLANTADAS NO CORREDOR  
UNIVERSITÁRIO EM GOIÂNIA**

**LUIZA LEMOS ANTUNES**

D0113C15  
GOIÂNIA  
2015

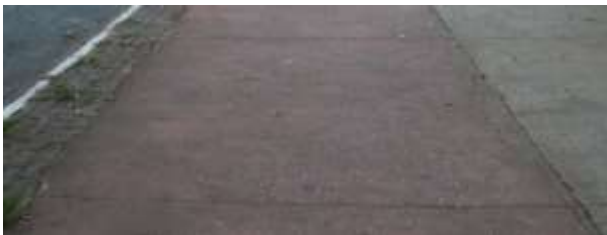
| AVALIAÇÃO DO PAVIMENTO EM CONCRETO – TRECHO 2 | |
|---|---|
| | PLACA 211 – 2,50m x 2,70m<br>PATOLOGIAS:<br>Desgaste superficial – Grau de severidade médio (M)<br>Quebras localizadas - Grau de severidade alto (A)<br>Defeito na selagem das juntas – Grau de severidade alto (A) |

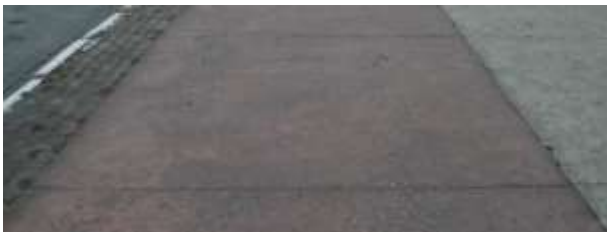
| AVALIAÇÃO DO PAVIMENTO EM CONCRETO – TRECHO 2 | |
|---|---|
| | PLACA 212 – 2,50m x 2,70m<br>PATOLOGIAS:<br>Desgaste superficial – Grau de severidade alto (A)<br>Fissuras de canto – Grau de severidade médio (M)<br>Defeito na selagem das juntas – Grau de severidade alto (A) |

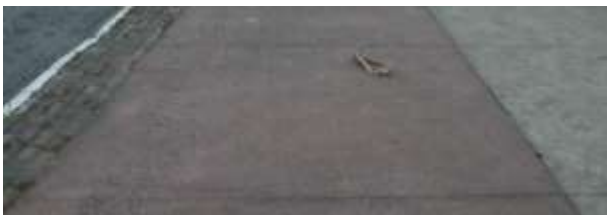
| AVALIAÇÃO DO PAVIMENTO EM CONCRETO – TRECHO 2 | |
|---|---|
| | PLACA 213 – 2,50m x 2,70m<br>PATOLOGIAS:<br>Desgaste superficial – Grau de severidade alto (A)<br>Fissuras lineares – Grau de severidade médio (M)<br>Quebras de canto – Grau de severidade médio (M)<br>Defeito na selagem das juntas – Grau de severidade alto (A) |

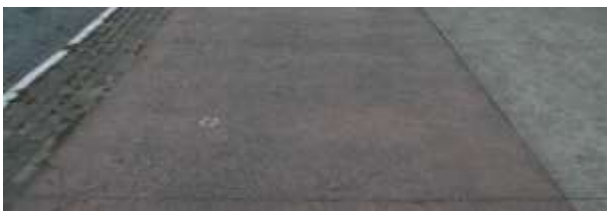
| AVALIAÇÃO DO PAVIMENTO EM CONCRETO – TRECHO 2 | |
|---|---|
| | PLACA 214 – 2,50m x 2,70m<br>PATOLOGIAS:<br>Desgaste superficial – Grau de severidade alto (A)<br>Quebras localizadas – Grau de severidade médio (M)<br>Quebras de canto – Grau de severidade médio (M)<br>Defeito na selagem das juntas – Grau de severidade alto (A) |

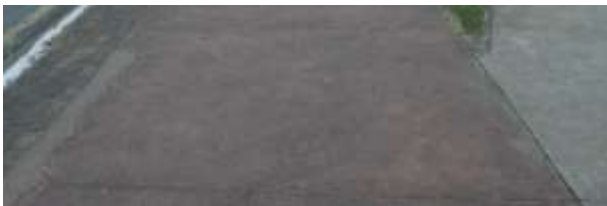
| AVALIAÇÃO DO PAVIMENTO EM CONCRETO – TRECHO 2 | |
|---|---|
| | PLACA 215 – 2,50m x 2,70m<br>PATOLOGIAS:<br>Desgaste superficial – Grau de severidade médio (M)<br>Quebras localizadas – Grau de severidade alto (A)<br>Quebras de canto – Grau de severidade baixo (B)<br>Defeito na selagem das juntas – Grau de severidade alto (A) |

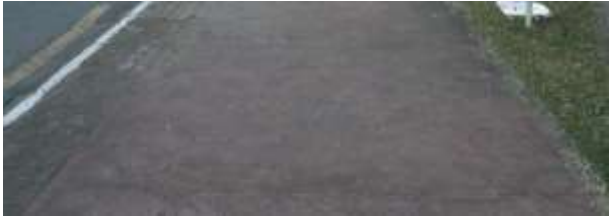
| AVALIAÇÃO DO PAVIMENTO EM CONCRETO – TRECHO 2 | |
|---|---|
| | <p>PLACA 216 – 2,50m x 2,70m</p> <p>PATOLOGIAS:</p> <p>Desgaste superficial – Grau de severidade médio (M)</p> <p>Quebras localizadas – Grau de severidade alto (A)</p> <p>Quebras de canto – Grau de severidade baixo (B)</p> <p>Defeito na selagem das juntas – Grau de severidade alto (A)</p> |

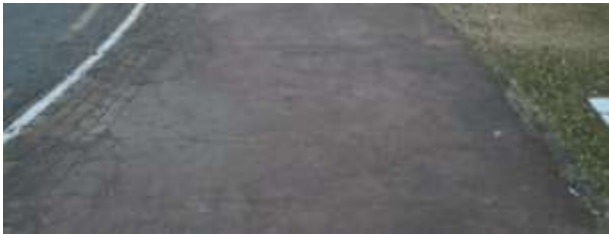
| AVALIAÇÃO DO PAVIMENTO EM CONCRETO – TRECHO 2 | |
|---|---|
| | <p>PLACA 217 – 2,50m x 2,70m</p> <p>PATOLOGIAS:</p> <p>Desgaste superficial – Grau de severidade médio (M)</p> <p>Quebras localizadas – Grau de severidade alto (A)</p> <p>Quebras de canto – Grau de severidade baixo (B)</p> <p>Defeito na selagem das juntas – Grau de severidade alto (A)</p> |

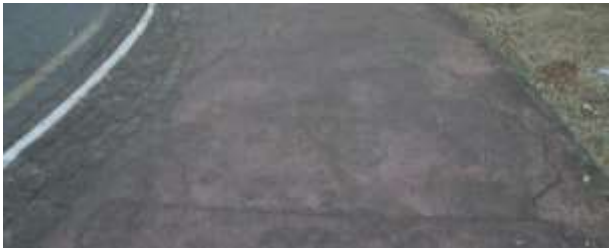
| AVALIAÇÃO DO PAVIMENTO EM CONCRETO – TRECHO 2 | |
|---|---|
| | <p>PLACA 218 – 2,50m x 2,70m</p> <p>PATOLOGIAS:</p> <p>Desgaste superficial – Grau de severidade médio (M)</p> <p>Quebras localizadas – Grau de severidade alto (A)</p> <p>Quebras de canto – Grau de severidade baixo (B)</p> <p>Fissuras lineares – Grau de severidade alto (A)</p> <p>Defeito na selagem das juntas – Grau de severidade alto (A)</p> |

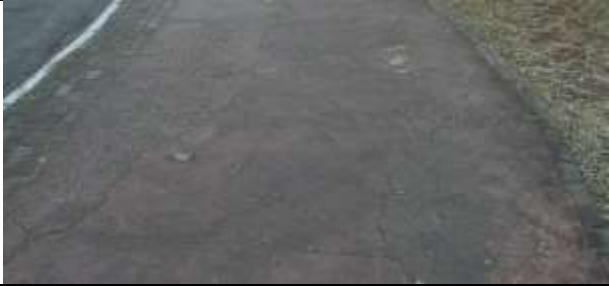
| AVALIAÇÃO DO PAVIMENTO EM CONCRETO – TRECHO 2 | |
|---|---|
| | <p>PLACA 219 – 2,50m x 2,70m</p> <p>PATOLOGIAS:</p> <p>Desgaste superficial – Grau de severidade alto (A)</p> <p>Fissuras lineares – Grau de severidade alto (A)</p> <p>Defeito na selagem das juntas – Grau de severidade alto (A)</p> |

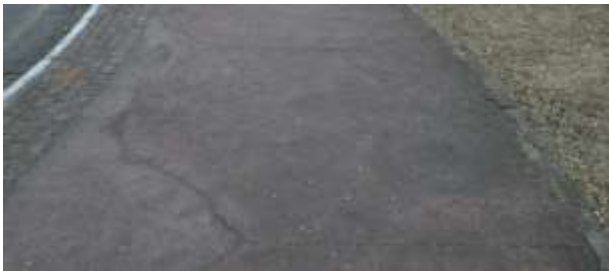
| AVALIAÇÃO DO PAVIMENTO EM CONCRETO – TRECHO 2 | |
|---|---|
| | <p>PLACA 220 – 2,50m x 2,70m</p> <p>PATOLOGIAS:</p> <p>Desgaste superficial – Grau de severidade médio (M)</p> <p>Quebras localizadas – Grau de severidade alto (A)</p> <p>Fissuras lineares – Grau de severidade alto (A)</p> <p>Defeito na selagem das juntas – Grau de severidade alto (A)</p> |

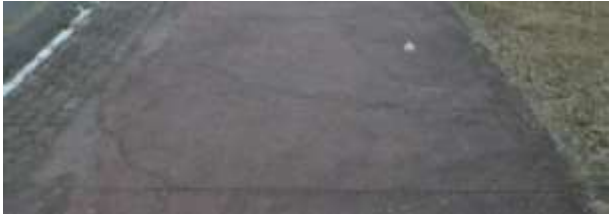
| AVALIAÇÃO DO PAVIMENTO EM CONCRETO – TRECHO 2 | |
|---|---|
| | <p>PLACA 221 – 2,50m x 2,70m</p> <p>PATOLOGIAS:</p> <p>Desgaste superficial – Grau de severidade médio (M)</p> <p>Quebras localizadas – Grau de severidade alto (A)</p> <p>Fissuras lineares – Grau de severidade alto (A)</p> <p>Defeito na selagem das juntas – Grau de severidade alto (A)</p> |

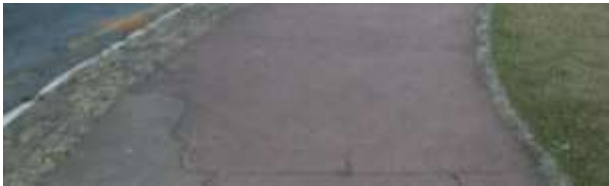
| AVALIAÇÃO DO PAVIMENTO EM CONCRETO – TRECHO 2 | |
|---|---|
| | <p>PLACA 222 – 2,50m x 2,70m</p> <p>PATOLOGIAS:</p> <p>Desgaste superficial – Grau de severidade médio (M)</p> <p>Quebras localizadas – Grau de severidade alto (A)</p> <p>Fissura de canto - Grau de severidade médio (M)</p> <p>Defeito na selagem das juntas – Grau de severidade alto (A)</p> |

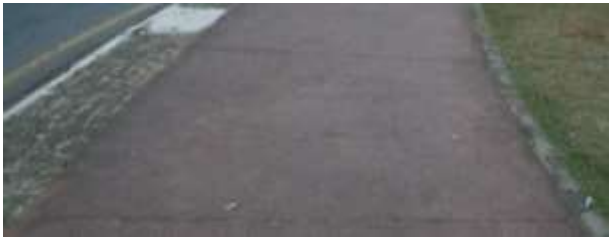
| AVALIAÇÃO DO PAVIMENTO EM CONCRETO – TRECHO 2 | |
|---|---|
| | <p>PLACA 223 – 2,50m x 2,70m</p> <p>PATOLOGIAS:</p> <p>Desgaste superficial – Grau de severidade baixo (B)</p> <p>Fissura de canto - Grau de severidade baixo (B)</p> <p>Defeito na selagem das juntas – Grau de severidade alto (A)</p> |

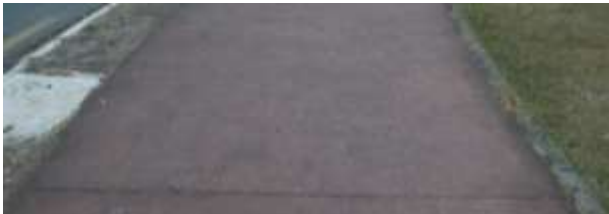
| AVALIAÇÃO DO PAVIMENTO EM CONCRETO – TRECHO 2 | |
|---|---|
| | <p>PLACA 224 – 2,50m x 2,70m</p> <p>PATOLOGIAS:</p> <p>Desgaste superficial – Grau de severidade baixo (B)</p> <p>Cavidades - Grau de severidade baixo (B)</p> <p>Defeito na selagem das juntas – Grau de severidade alto (A)</p> |

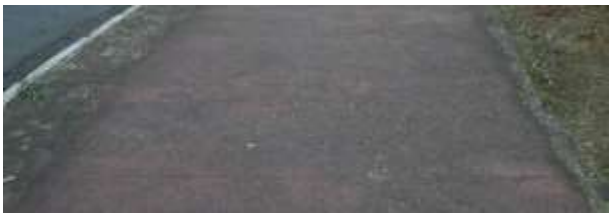
| AVALIAÇÃO DO PAVIMENTO EM CONCRETO – TRECHO 2 | |
|---|---|
| | <p>PLACA 225 – 2,50m x 2,70m</p> <p>PATOLOGIAS:</p> <p>Desgaste superficial – Grau de severidade alto (A)</p> <p>Quebra de canto – Grau de severidade alto (A)</p> <p>Defeito na selagem das juntas – Grau de severidade alto (A)</p> |

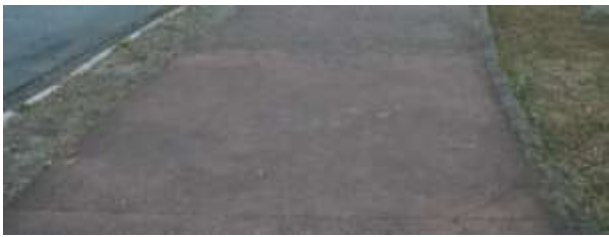
| AVALIAÇÃO DO PAVIMENTO EM CONCRETO – TRECHO 2 | |
|---|---|
| | <p>PLACA 226 – 2,50m x 2,70m</p> <p>PATOLOGIAS:</p> <p>Desgaste superficial – Grau de severidade alto (A)</p> <p>Quebra de canto – Grau de severidade alto (A)</p> <p>Fissuras lineares – Grau de severidade alto (A)</p> <p>Defeito na selagem das juntas – Grau de severidade alto (A)</p> |

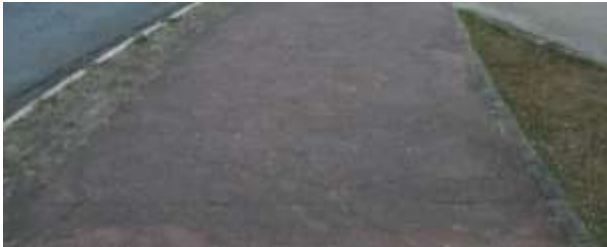
| AVALIAÇÃO DO PAVIMENTO EM CONCRETO – TRECHO 2 | |
|---|---|
| | PLACA 227 – 2,50m x 2,70m<br>PATOLOGIAS:<br>Quebras localizadas – Grau de severidade alto (A)<br>Desgaste superficial – Grau de severidade alto (A)<br>Quebra de canto – Grau de severidade alto (A)<br>Fissuras lineares – Grau de severidade alto (A)<br>Defeito na selagem das juntas – Grau de severidade alto (A) |

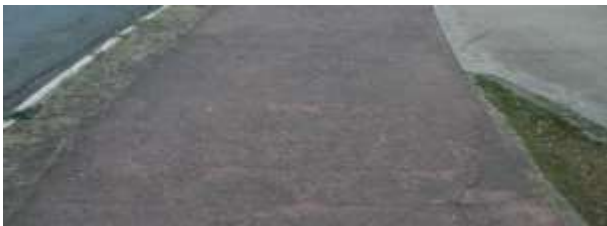
| AVALIAÇÃO DO PAVIMENTO EM CONCRETO – TRECHO 2 | |
|---|---|
| | PLACA 228 – 2,50m x 2,70m<br>PATOLOGIAS:<br>Desgaste superficial – Grau de severidade alto (A)<br>Quebra de canto – Grau de severidade alto (A)<br>Defeito na selagem das juntas – Grau de severidade alto (A) |

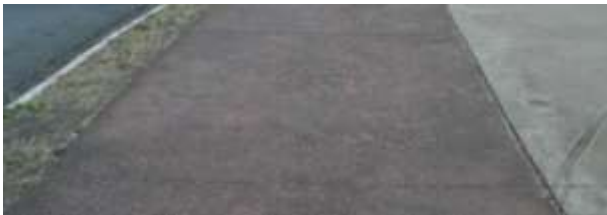
| AVALIAÇÃO DO PAVIMENTO EM CONCRETO – TRECHO 2 | |
|---|---|
| | PLACA 229 – 2,50m x 2,70m<br>PATOLOGIAS:<br>Desgaste superficial – Grau de severidade alto (A)<br>Quebra de canto – Grau de severidade alto (A)<br>Defeito na selagem das juntas – Grau de severidade alto (A) |

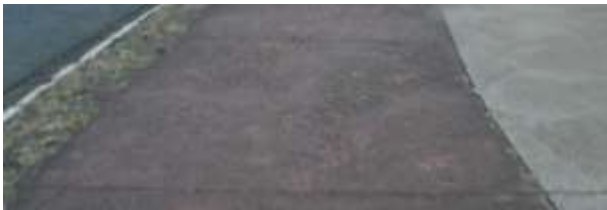
| AVALIAÇÃO DO PAVIMENTO EM CONCRETO – TRECHO 2 | |
|---|---|
| | PLACA 230 – 2,50m x 2,70m<br>PATOLOGIAS:<br>Desgaste superficial – Grau de severidade alto (A)<br>Quebra de canto – Grau de severidade alto (A)<br>Cavidades - Grau de severidade alto (A)<br>Defeito na selagem das juntas – Grau de severidade alto (A) |

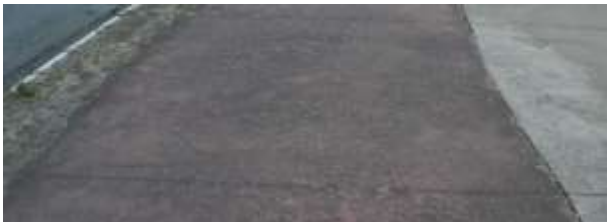
| AVALIAÇÃO DO PAVIMENTO EM CONCRETO – TRECHO 2 | |
|---|---|
| | PLACA 231 – 2,50m x 2,70m<br>PATOLOGIAS:<br>Desgaste superficial – Grau de severidade alto (A)<br>Quebra de canto – Grau de severidade alto (A)<br>Fissuras lineares - Grau de severidade alto (A)<br>Quebras localizadas – Grau de severidade médio (M)<br>Defeito na selagem das juntas – Grau de severidade alto (A) |

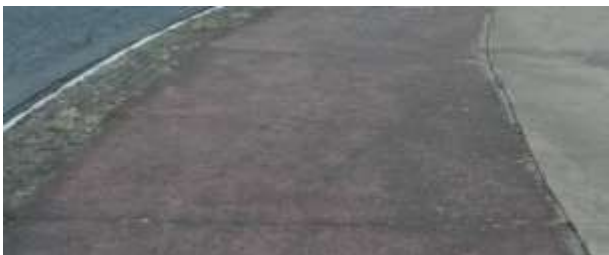
| AVALIAÇÃO DO PAVIMENTO EM CONCRETO – TRECHO 2 | |
|---|---|
| | <p>PLACA 232 – 2,50m x 2,70m</p> <p>PATOLOGIAS:</p> <p>Desgaste superficial – Grau de severidade alto (A)</p> <p>Esborcinamento de juntas – Grau de severidade alto (A)</p> <p>Defeito na selagem das juntas – Grau de severidade alto (A)</p> |

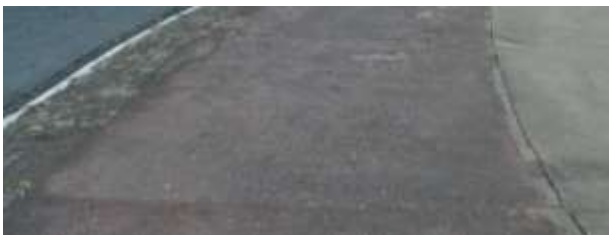
| AVALIAÇÃO DO PAVIMENTO EM CONCRETO – TRECHO 2 | |
|---|---|
| | <p>PLACA 233 – 2,50m x 2,70m</p> <p>PATOLOGIAS:</p> <p>Desgaste superficial – Grau de severidade alto (A)</p> <p>Quebras localizadas – Grau de severidade alto (A)</p> <p>Cavidades – Grau de severidade médio (M)</p> <p>Defeito na selagem das juntas – Grau de severidade alto (A)</p> |

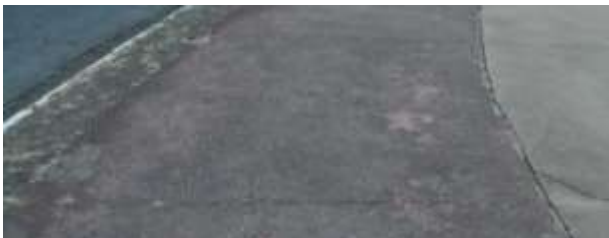
| AVALIAÇÃO DO PAVIMENTO EM CONCRETO – TRECHO 2 | |
|---|---|
| | <p>PLACA 234 – 2,50m x 2,70m</p> <p>PATOLOGIAS:</p> <p>Desgaste superficial – Grau de severidade alto (A)</p> <p>Esborcinamento de juntas – Grau de severidade alto (A)</p> <p>Quebras localizadas - Grau de severidade médio (M)</p> <p>Defeito na selagem das juntas – Grau de severidade alto (A)</p> |

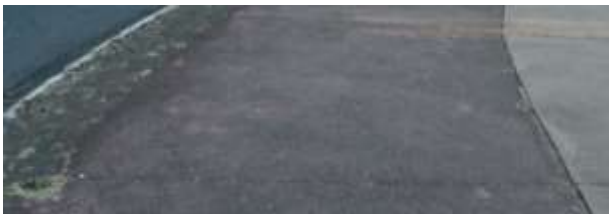
| AVALIAÇÃO DO PAVIMENTO EM CONCRETO – TRECHO 2 | |
|---|---|
| | <p>PLACA 235 – 2,50m x 2,70m</p> <p>PATOLOGIAS:</p> <p>Desgaste superficial – Grau de severidade alto (A)</p> <p>Esborcinamento de juntas – Grau de severidade alto (A)</p> <p>Defeito na selagem das juntas – Grau de severidade alto (A)</p> |

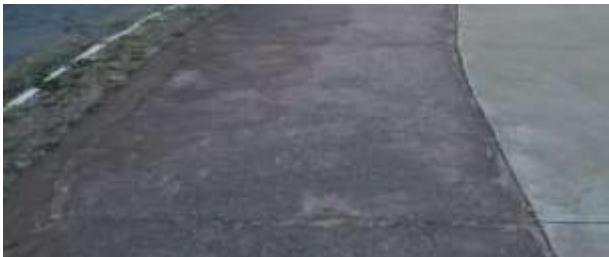
| AVALIAÇÃO DO PAVIMENTO EM CONCRETO – TRECHO 2 | |
|---|---|
| | <p>PLACA 236 – 2,50m x 2,70m</p> <p>PATOLOGIAS:</p> <p>Desgaste superficial – Grau de severidade alto (A)</p> <p>Esborcinamento de juntas – Grau de severidade alto (A)</p> <p>Quebras localizadas – Grau de severidade alto (A)</p> <p>Quebras de canto - Grau de severidade médio (M)</p> <p>Defeito na selagem das juntas – Grau de severidade alto (A)</p> |

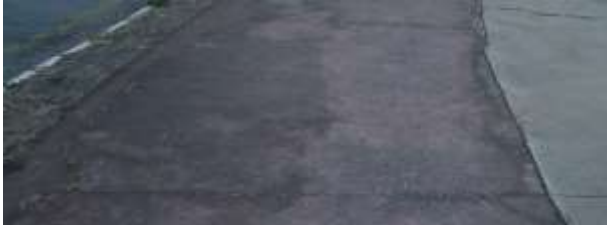
| AVALIAÇÃO DO PAVIMENTO EM CONCRETO – TRECHO 2 | |
|---|---|
| | <p>PLACA 237 – 2,50m x 2,70m</p> <p>PATOLOGIAS:</p> <p>Desgaste superficial – Grau de severidade alto (A)</p> <p>Esborcinamento de juntas – Grau de severidade alto (A)</p> <p>Quebras localizadas – Grau de severidade alto (A)</p> <p>Quebras de canto - Grau de severidade médio (M)</p> <p>Defeito na selagem das juntas – Grau de severidade alto (A)</p> |

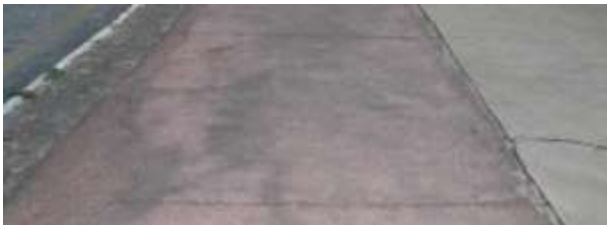
| AVALIAÇÃO DO PAVIMENTO EM CONCRETO – TRECHO 2 | |
|---|---|
| | <p>PLACA 238 – 2,50m x 2,70m</p> <p>PATOLOGIAS:</p> <p>Desgaste superficial – Grau de severidade alto (A)</p> <p>Quebras localizadas – Grau de severidade alto (A)</p> <p>Quebras de canto - Grau de severidade médio (M)</p> <p>Defeito na selagem das juntas – Grau de severidade alto (A)</p> |

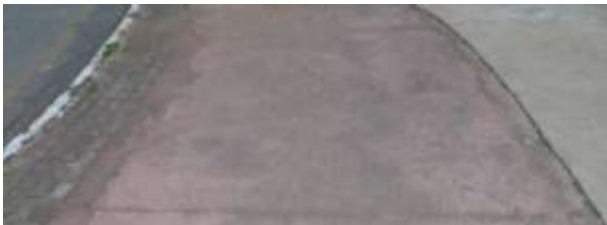
| AVALIAÇÃO DO PAVIMENTO EM CONCRETO – TRECHO 2 | |
|---|---|
| | <p>PLACA 239 – 2,50m x 2,70m</p> <p>PATOLOGIAS:</p> <p>Desgaste superficial – Grau de severidade alto (A)</p> <p>Quebras localizadas – Grau de severidade alto (A)</p> <p>Fissuras lineares - Grau de severidade médio (M)</p> <p>Defeito na selagem das juntas – Grau de severidade alto (A)</p> |

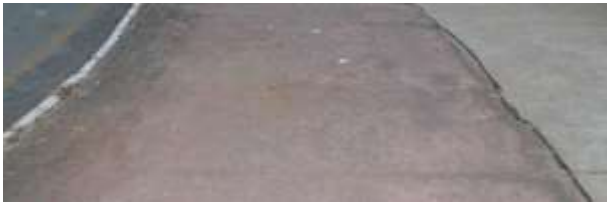
| AVALIAÇÃO DO PAVIMENTO EM CONCRETO – TRECHO 2 | |
|---|---|
| | <p>PLACA 240 – 2,50m x 2,70m</p> <p>PATOLOGIAS:</p> <p>Desgaste superficial – Grau de severidade alto (A)</p> <p>Quebras localizadas – Grau de severidade alto (A)</p> <p>Defeito na selagem das juntas – Grau de severidade alto (A)</p> |

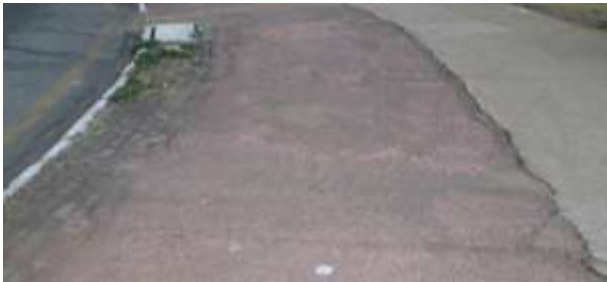
| AVALIAÇÃO DO PAVIMENTO EM CONCRETO – TRECHO 2 | |
|---|---|
| | <p>PLACA 241 – 2,50m x 2,70m</p> <p>PATOLOGIAS:</p> <p>Desgaste superficial – Grau de severidade alto (A)</p> <p>Quebras localizadas – Grau de severidade alto (A)</p> <p>Quebras de canto - Grau de severidade alto (A)</p> <p>Defeito na selagem das juntas – Grau de severidade alto (A)</p> |

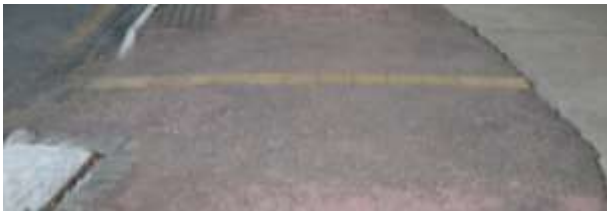
| AVALIAÇÃO DO PAVIMENTO EM CONCRETO – TRECHO 2 | |
|---|---|
| | <p>PLACA 242 – 2,50m x 2,70m</p> <p>PATOLOGIAS:</p> <p>Desgaste superficial – Grau de severidade alto (A)</p> <p>Defeito na selagem das juntas – Grau de severidade alto (A)</p> |

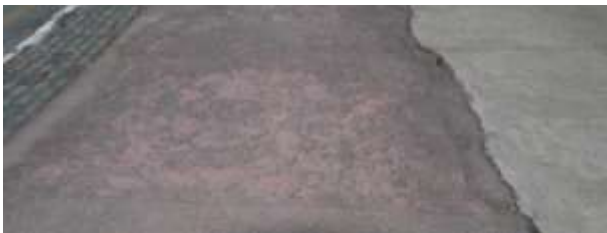
| AVALIAÇÃO DO PAVIMENTO EM CONCRETO – TRECHO 2 | |
|---|---|
| | <p>PLACA 243 – 2,50m x 2,70m</p> <p>PATOLOGIAS:</p> <p>Desgaste superficial – Grau de severidade alto (A)</p> <p>Esborcinamento de juntas – Grau de severidade alto (A)</p> <p>Quebras localizadas – Grau de severidade alto (A)</p> <p>Quebras de canto - Grau de severidade médio (M)</p> <p>Defeito na selagem das juntas – Grau de severidade alto (A)</p> |

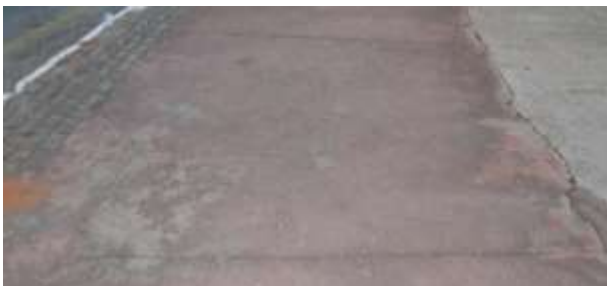
| AVALIAÇÃO DO PAVIMENTO EM CONCRETO – TRECHO 2 | |
|---|---|
| | <p>PLACA 244 – 2,50m x 2,70m</p> <p>PATOLOGIAS:</p> <p>Desgaste superficial – Grau de severidade alto (A)</p> <p>Esborcinamento de juntas – Grau de severidade alto (A)</p> <p>Quebras localizadas – Grau de severidade alto (A)</p> <p>Quebras de canto - Grau de severidade médio (M)</p> <p>Defeito na selagem das juntas – Grau de severidade alto (A)</p> |

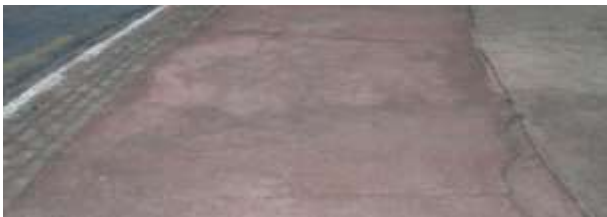
| AVALIAÇÃO DO PAVIMENTO EM CONCRETO – TRECHO 2 | |
|---|---|
| | <p>PLACA 245 – 2,50m x 2,70m</p> <p>PATOLOGIAS:</p> <p>Desgaste superficial – Grau de severidade alto (A)</p> <p>Desgaste superficial – Grau de severidade alto (A)</p> <p>Esborcinamento de juntas – Grau de severidade alto (A)</p> <p>Quebras localizadas – Grau de severidade alto (A)</p> <p>Quebras de canto - Grau de severidade médio (M)</p> <p>Defeito na selagem das juntas – Grau de severidade alto (A)</p> |

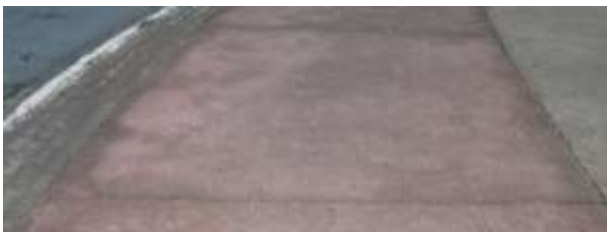
| AVALIAÇÃO DO PAVIMENTO EM CONCRETO – TRECHO 2 | |
|---|---|
| | <p>PLACA 246 – 2,50m x 2,70m</p> <p>PATOLOGIAS:</p> <p>Desgaste superficial – Grau de severidade alto (A)</p> <p>Esborcinamento de juntas – Grau de severidade alto (A)</p> <p>Defeito na selagem das juntas – Grau de severidade alto (A)</p> |

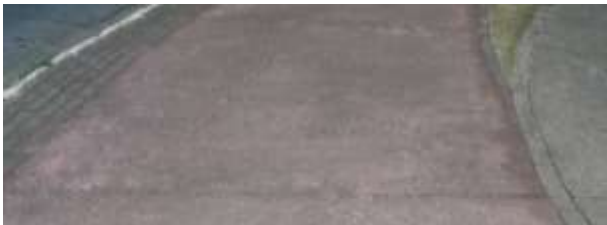
| AVALIAÇÃO DO PAVIMENTO EM CONCRETO – TRECHO 2 | |
|---|---|
| | <p>PLACA 247 – 2,50m x 2,70m</p> <p>PATOLOGIAS:</p> <p>Desgaste superficial – Grau de severidade alto (A)</p> <p>Esborcinamento de juntas – Grau de severidade alto (A)</p> <p>Defeito na selagem das juntas – Grau de severidade alto (A)</p> |

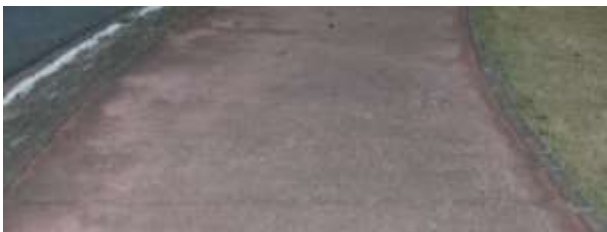
| AVALIAÇÃO DO PAVIMENTO EM CONCRETO – TRECHO 2 | |
|---|---|
| | <p>PLACA 248 – 2,50m x 2,70m</p> <p>PATOLOGIAS:</p> <p>Desgaste superficial – Grau de severidade alto (A)</p> <p>Esborcinamento de juntas – Grau de severidade alto (A)</p> <p>Defeito na selagem das juntas – Grau de severidade alto (A)</p> |

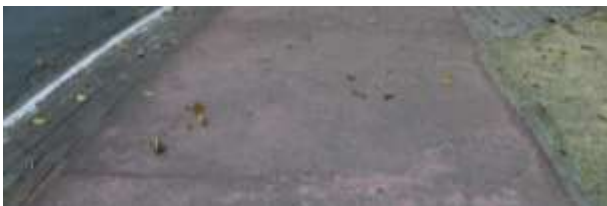
| AVALIAÇÃO DO PAVIMENTO EM CONCRETO – TRECHO 2 | |
|---|---|
| | <p>PLACA 249 – 2,50m x 2,70m</p> <p>PATOLOGIAS:</p> <p>Desgaste superficial – Grau de severidade alto (A)</p> <p>Esborcinamento de juntas – Grau de severidade alto (A)</p> <p>Defeito na selagem das juntas – Grau de severidade alto (A)</p> |

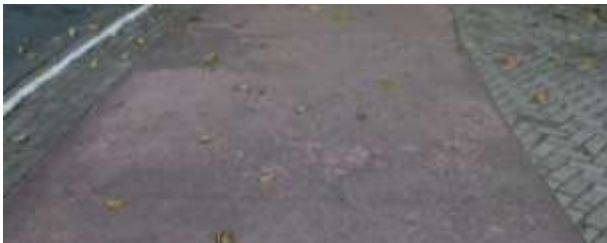
| AVALIAÇÃO DO PAVIMENTO EM CONCRETO – TRECHO 2 | |
|---|---|
| | <p>PLACA 250 – 2,50m x 2,70m</p> <p>PATOLOGIAS:</p> <p>Desgaste superficial – Grau de severidade alto (A)</p> <p>Esborcinamento de juntas – Grau de severidade alto (A)</p> <p>Defeito na selagem das juntas – Grau de severidade alto (A)</p> |

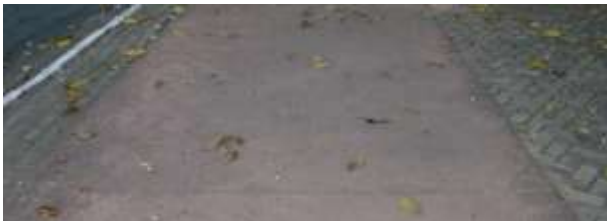
| AVALIAÇÃO DO PAVIMENTO EM CONCRETO – TRECHO 2 | |
|---|---|
| | <p>PLACA 251 – 2,50m x 2,70m</p> <p>PATOLOGIAS:</p> <p>Desgaste superficial – Grau de severidade alto (A)</p> <p>Esborcinamento de juntas – Grau de severidade alto (A)</p> <p>Defeito na selagem das juntas – Grau de severidade alto (A)</p> |

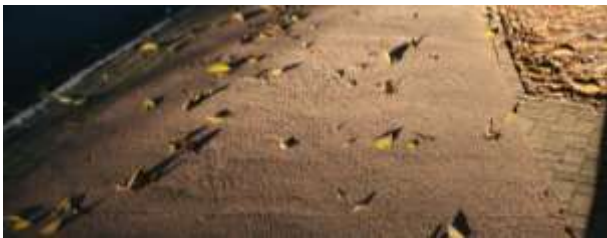
| AVALIAÇÃO DO PAVIMENTO EM CONCRETO – TRECHO 2 | |
|---|---|
| | <p>PLACA 252 – 2,50m x 2,70m</p> <p>PATOLOGIAS:</p> <p>Desgaste superficial – Grau de severidade alto (A)</p> <p>Esborcinamento de juntas – Grau de severidade alto (A)</p> <p>Defeito na selagem das juntas – Grau de severidade alto (A)</p> |

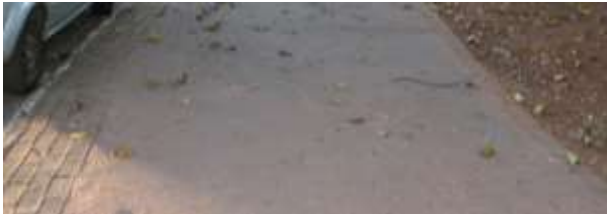
| AVALIAÇÃO DO PAVIMENTO EM CONCRETO – TRECHO 2 | |
|---|---|
| | <p>PLACA 253 – 2,50m x 2,70m</p> <p>PATOLOGIAS:</p> <p>Desgaste superficial – Grau de severidade médio (M)</p> <p>Defeito na selagem das juntas – Grau de severidade alto (A)</p> |

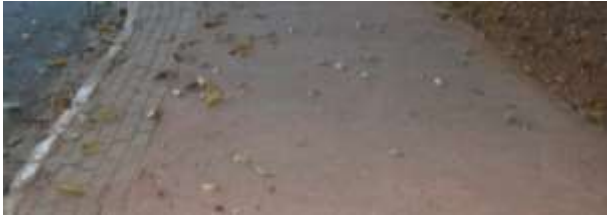
| AVALIAÇÃO DO PAVIMENTO EM CONCRETO – TRECHO 2 | |
|---|---|
| | <p>PLACA 254 – 2,50m x 2,70m</p> <p>PATOLOGIAS:</p> <p>Desgaste superficial – Grau de severidade médio (M)</p> <p>Defeito na selagem das juntas – Grau de severidade alto (A)</p> |

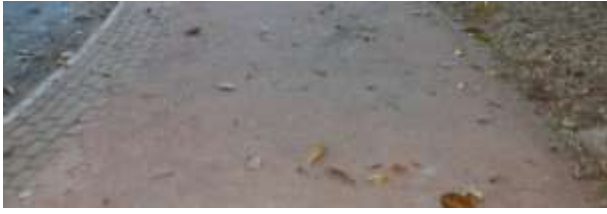
| AVALIAÇÃO DO PAVIMENTO EM CONCRETO – TRECHO 2 | |
|---|---|
| | <p>PLACA 255 – 2,50m x 2,70m</p> <p>PATOLOGIAS:</p> <p>Desgaste superficial – Grau de severidade médio (M)</p> <p>Defeito na selagem das juntas – Grau de severidade alto (A)</p> |

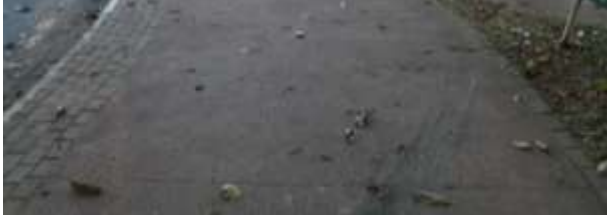
| AVALIAÇÃO DO PAVIMENTO EM CONCRETO – TRECHO 2 | |
|---|---|
| | <p>PLACA 256 – 2,50m x 2,70m</p> <p>PATOLOGIAS:</p> <p>Desgaste superficial – Grau de severidade médio (M)</p> <p>Defeito na selagem das juntas – Grau de severidade alto (A)</p> |

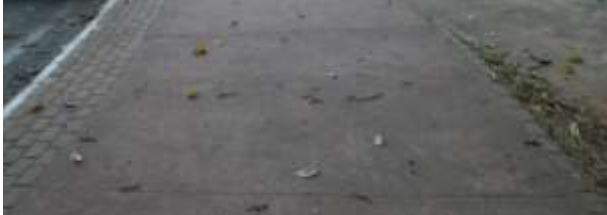
| AVALIAÇÃO DO PAVIMENTO EM CONCRETO – TRECHO 2 | |
|---|---|
| | <p>PLACA 257 – 2,50m x 2,70m</p> <p>PATOLOGIAS:</p> <p>Desgaste superficial – Grau de severidade médio (M)</p> <p>Esborcinamento de juntas – Grau de severidade alto (A)</p> <p>Defeito na selagem das juntas – Grau de severidade alto (A)</p> |

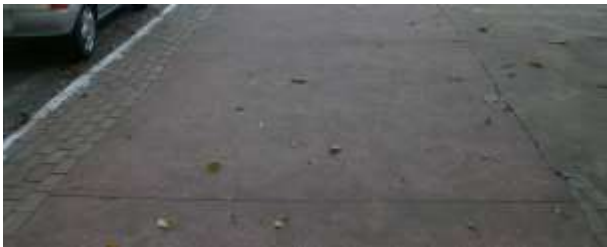
| AVALIAÇÃO DO PAVIMENTO EM CONCRETO – TRECHO 2 | |
|---|---|
| | <p>PLACA 258 – 2,50m x 2,70m</p> <p>PATOLOGIAS:</p> <p>Desgaste superficial – Grau de severidade médio (M)</p> <p>Defeito na selagem das juntas – Grau de severidade alto (A)</p> |

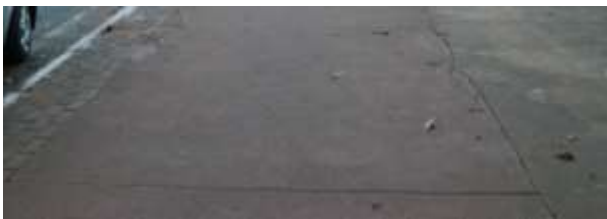
| AVALIAÇÃO DO PAVIMENTO EM CONCRETO – TRECHO 2 | |
|---|---|
| | <p>PLACA 259 – 2,50m x 2,70m</p> <p>PATOLOGIAS:</p> <p>Desgaste superficial – Grau de severidade baixo (B)</p> <p>Quebras localizadas – Grau de severidade alto (A)</p> <p>Quebras de canto - Grau de severidade alto (A)</p> <p>Defeito na selagem das juntas – Grau de severidade alto (A)</p> |

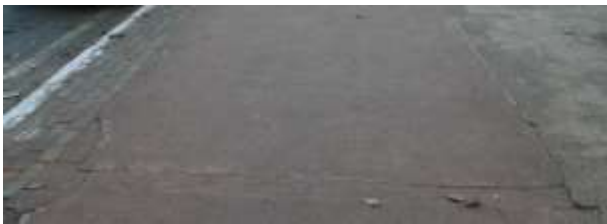
| AVALIAÇÃO DO PAVIMENTO EM CONCRETO – TRECHO 2 | |
|---|---|
| | <p>PLACA 260 – 2,50m x 2,70m</p> <p>PATOLOGIAS:</p> <p>Desgaste superficial – Grau de severidade baixo (B)</p> <p>Quebras localizadas – Grau de severidade alto (A)</p> <p>Quebras de canto - Grau de severidade alto (A)</p> <p>Defeito na selagem das juntas – Grau de severidade alto (A)</p> |

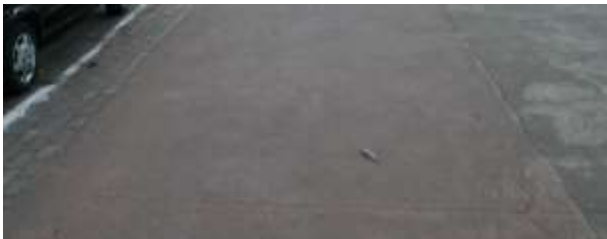
| AVALIAÇÃO DO PAVIMENTO EM CONCRETO – TRECHO 2 | |
|---|---|
| | <p>PLACA 261 – 2,50m x 2,70m</p> <p>PATOLOGIAS:</p> <p>Desgaste superficial – Grau de severidade baixo (B)</p> <p>Quebras de canto - Grau de severidade alto (A)</p> <p>Defeito na selagem das juntas – Grau de severidade alto (A)</p> |

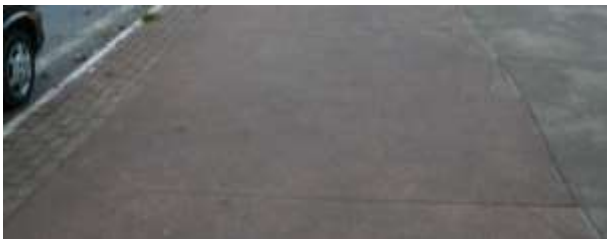
| AVALIAÇÃO DO PAVIMENTO EM CONCRETO – TRECHO 2 | |
|---|---|
| | <p>PLACA 262 – 2,50m x 2,70m</p> <p>PATOLOGIAS:</p> <p>Desgaste superficial – Grau de severidade baixo (B)</p> <p>Quebras localizadas – Grau de severidade alto (A)</p> <p>Fissuras lineares - Grau de severidade alto (A)</p> <p>Quebras de canto - Grau de severidade alto (A)</p> <p>Defeito na selagem das juntas – Grau de severidade alto (A)</p> |

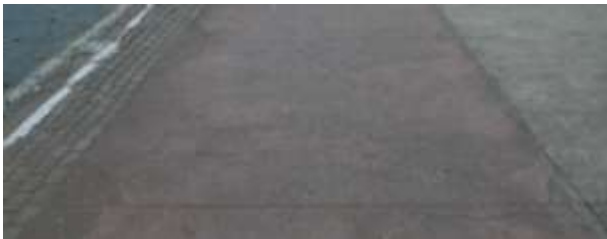
| AVALIAÇÃO DO PAVIMENTO EM CONCRETO – TRECHO 2 | |
|---|---|
| | PLACA 263 – 2,50m x 2,70m<br>PATOLOGIAS:<br>Desgaste superficial – Grau de severidade alto (A)<br>Quebras localizadas – Grau de severidade alto (A)<br>Quebras de canto – Grau de severidade alto (A)<br>Defeito na selagem das juntas – Grau de severidade alto (A) |

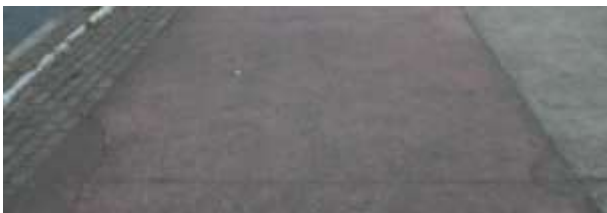
| AVALIAÇÃO DO PAVIMENTO EM CONCRETO – TRECHO 2 | |
|---|---|
| | PLACA 264 – 2,50m x 2,70m<br>PATOLOGIAS:<br>Desgaste superficial – Grau de severidade alto (A)<br>Quebras localizadas – Grau de severidade alto (A)<br>Quebras de canto – Grau de severidade alto (A)<br>Defeito na selagem das juntas – Grau de severidade alto (A) |

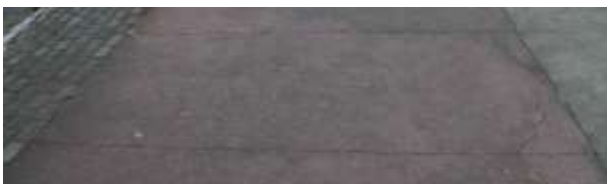
| AVALIAÇÃO DO PAVIMENTO EM CONCRETO – TRECHO 2 | |
|---|---|
| | PLACA 265 – 2,50m x 2,20m<br>PATOLOGIAS:<br>Desgaste superficial – Grau de severidade alto (A)<br>Quebras de canto – Grau de severidade alto (A)<br>Defeito na selagem das juntas – Grau de severidade alto (A) |

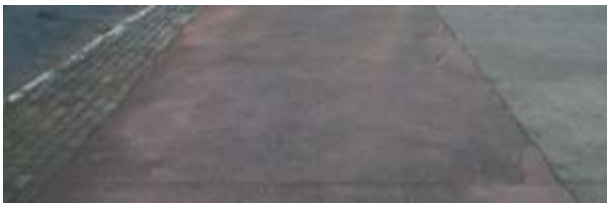
| AVALIAÇÃO DO PAVIMENTO EM CONCRETO – TRECHO 2 | |
|---|---|
| | PLACA 266 – 2,50m x 2,70m<br>PATOLOGIAS:<br>Desgaste superficial – Grau de severidade alto (A)<br>Quebras localizadas – Grau de severidade alto (A)<br>Quebras de canto – Grau de severidade alto (A)<br>Defeito na selagem das juntas – Grau de severidade alto (A) |

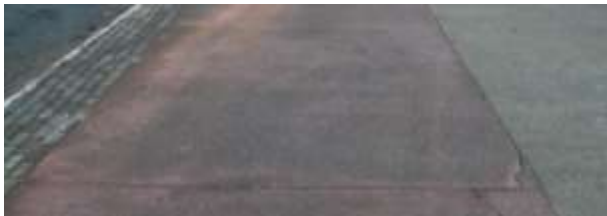
| AVALIAÇÃO DO PAVIMENTO EM CONCRETO – TRECHO 2 | |
|---|---|
| | PLACA 267 – 2,50m x 2,70m<br>PATOLOGIAS:<br>Desgaste superficial – Grau de severidade alto (A)<br>Quebras de canto – Grau de severidade médio (M)<br>Defeito na selagem das juntas – Grau de severidade alto (A) |

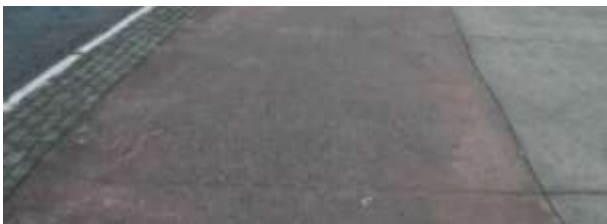
| AVALIAÇÃO DO PAVIMENTO EM CONCRETO – TRECHO 2 | |
|---|---|
| | PLACA 268 – 2,50m x 2,70m<br>PATOLOGIAS:<br>Desgaste superficial – Grau de severidade alto (A)<br>Cavidades – Grau de severidade médio (M)<br>Defeito na selagem das juntas – Grau de severidade alto (A) |

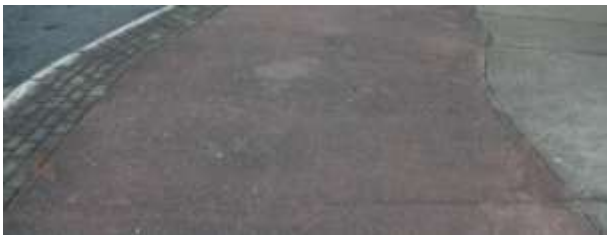
| AVALIAÇÃO DO PAVIMENTO EM CONCRETO – TRECHO 2 | |
|---|---|
| | <p>PLACA 269 – 2,50m x 2,70m</p> <p>PATOLOGIAS:</p> <p>Desgaste superficial – Grau de severidade alto (A)</p> <p>Esborcimento de juntas – Grau de severidade médio (M)</p> <p>Defeito na selagem das juntas – Grau de severidade alto (A)</p> |

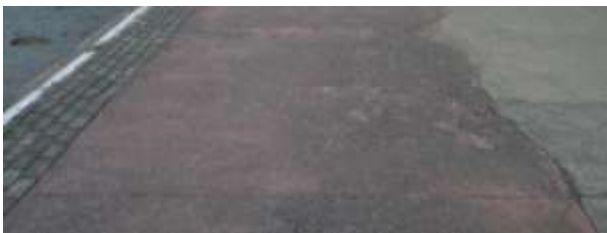
| AVALIAÇÃO DO PAVIMENTO EM CONCRETO – TRECHO 2 | |
|---|---|
| | <p>PLACA 270 – 2,50m x 2,70m</p> <p>PATOLOGIAS:</p> <p>Desgaste superficial – Grau de severidade alto (A)</p> <p>Quebras localizadas – Grau de severidade alto (A)</p> <p>Quebras de canto - Grau de severidade alto (A)</p> <p>Esborcimento de juntas – Grau de severidade médio (M)</p> <p>Defeito na selagem das juntas – Grau de severidade alto (A)</p> |

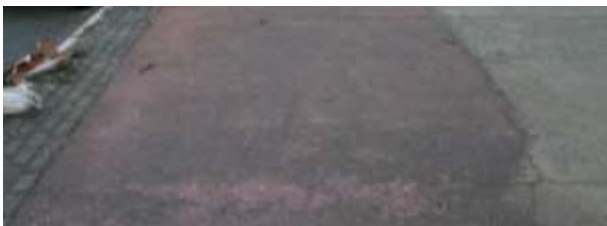
| AVALIAÇÃO DO PAVIMENTO EM CONCRETO – TRECHO 2 | |
|---|---|
| | <p>PLACA 271 – 2,50m x 2,70m</p> <p>PATOLOGIAS:</p> <p>Desgaste superficial – Grau de severidade alto (A)</p> <p>Quebras localizadas – Grau de severidade alto (A)</p> <p>Quebras de canto - Grau de severidade alto (A)</p> <p>Esborcimento de juntas – Grau de severidade médio (M)</p> <p>Defeito na selagem das juntas – Grau de severidade alto (A)</p> |

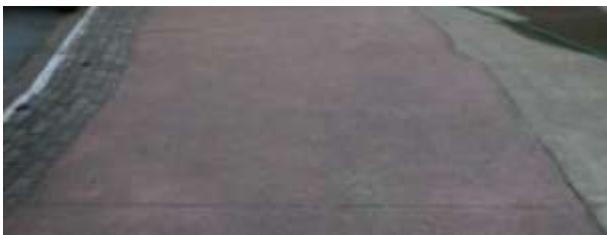
| AVALIAÇÃO DO PAVIMENTO EM CONCRETO – TRECHO 2 | |
|---|---|
| | <p>PLACA 272 – 2,50m x 2,70m</p> <p>PATOLOGIAS:</p> <p>Desgaste superficial – Grau de severidade médio (M)</p> <p>Quebras de canto – Grau de severidade baixo (B)</p> <p>Defeito na selagem das juntas – Grau de severidade alto (A)</p> |

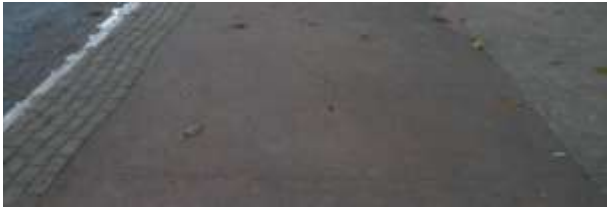
| AVALIAÇÃO DO PAVIMENTO EM CONCRETO – TRECHO 2 | |
|---|---|
| | <p>PLACA 274 – 2,50m x 2,70m</p> <p>Desgaste superficial – Grau de severidade médio (M)</p> <p>Quebras de canto – Grau de severidade baixo (B)</p> <p>Defeito na selagem das juntas – Grau de severidade alto (A)</p> |

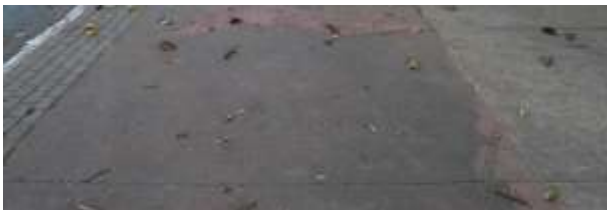
| AVALIAÇÃO DO PAVIMENTO EM CONCRETO – TRECHO 2 | |
|---|---|
| | <p>PLACA 275 – 2,50m x 2,70m</p> <p>PATOLOGIAS:</p> <p>Desgaste superficial – Grau de severidade médio (M)</p> <p>Cavidades – Grau de severidade alto (A)</p> <p>Esborcinamento das juntas – Grau de severidade alto (A)</p> <p>Defeito na selagem das juntas – Grau de severidade alto (A)</p> |

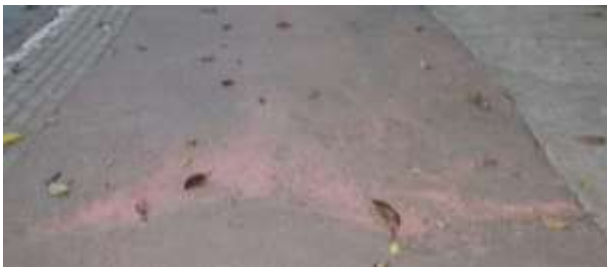
| AVALIAÇÃO DO PAVIMENTO EM CONCRETO – TRECHO 2 | |
|---|---|
| | <p>PLACA 276 – 2,50m x 2,70m</p> <p>PATOLOGIAS:</p> <p>Desgaste superficial – Grau de severidade alto (A)</p> <p>Cavidades – Grau de severidade alto (A)</p> <p>Esborcinamento das juntas – Grau de severidade alto (A)</p> <p>Defeito na selagem das juntas – Grau de severidade alto (A)</p> |

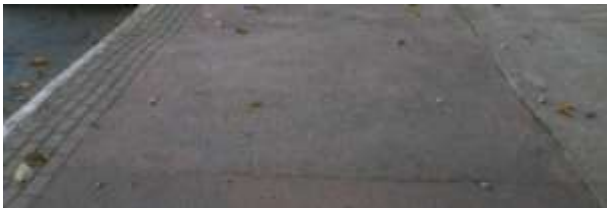
| AVALIAÇÃO DO PAVIMENTO EM CONCRETO – TRECHO 2 | |
|---|---|
| | <p>PLACA 277 – 2,50m x 2,70m</p> <p>PATOLOGIAS:</p> <p>Desgaste superficial – Grau de severidade alto (A)</p> <p>Quebras localizadas – Grau de severidade médio (M)</p> <p>Defeito na selagem das juntas – Grau de severidade alto (A)</p> |

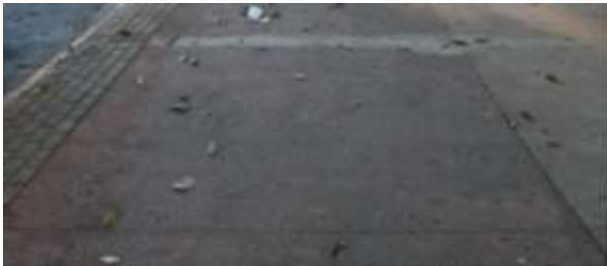
| AVALIAÇÃO DO PAVIMENTO EM CONCRETO – TRECHO 2 | |
|---|---|
| | <p>PLACA 278 – 2,50m x 2,70m</p> <p>PATOLOGIAS:</p> <p>Desgaste superficial – Grau de severidade alto (A)</p> <p>Fissuras lineares – Grau de severidade médio (M)</p> <p>Quebras localizadas – Grau de severidade alto (A)</p> <p>Defeito na selagem das juntas – Grau de severidade alto (A)</p> |

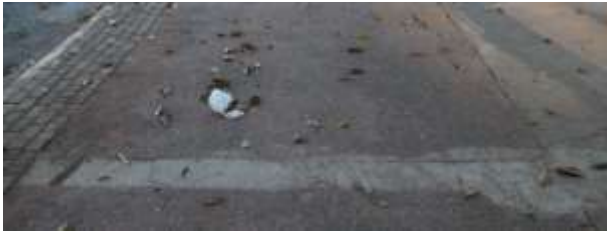
| AVALIAÇÃO DO PAVIMENTO EM CONCRETO – TRECHO 2 | |
|---|---|
| | <p>PLACA 279 – 2,50m x 2,70m</p> <p>PATOLOGIAS:</p> <p>Desgaste superficial – Grau de severidade alto (A)</p> <p>Fissuras lineares – Grau de severidade médio (M)</p> <p>Quebras localizadas – Grau de severidade alto (A)</p> <p>Defeito na selagem das juntas – Grau de severidade alto (A)</p> |

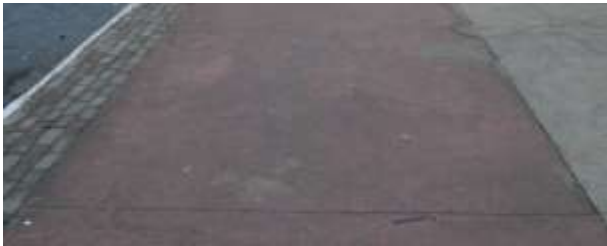
| AVALIAÇÃO DO PAVIMENTO EM CONCRETO – TRECHO 2 | |
|---|---|
| | <p>PLACA 280 – 2,50m x 2,70m</p> <p>PATOLOGIAS:</p> <p>Desgaste superficial – Grau de severidade baixo (B)</p> <p>Fissuras lineares – Grau de severidade médio (M)</p> <p>Quebras de canto – Grau de severidade alto (A)</p> <p>Defeito na selagem das juntas – Grau de severidade alto (A)</p> |

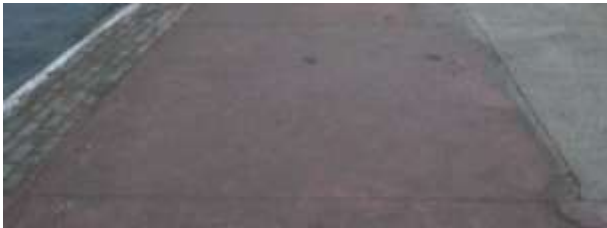
| AVALIAÇÃO DO PAVIMENTO EM CONCRETO – TRECHO 2 | |
|---|---|
| | <p>PLACA 281 – 2,50m x 2,70m</p> <p>PATOLOGIAS:</p> <p>Desgaste superficial – Grau de severidade baixo (B)</p> <p>Fissuras lineares – Grau de severidade médio (M)</p> <p>Quebras de canto – Grau de severidade alto (A)</p> <p>Defeito na selagem das juntas – Grau de severidade alto (A)</p> |

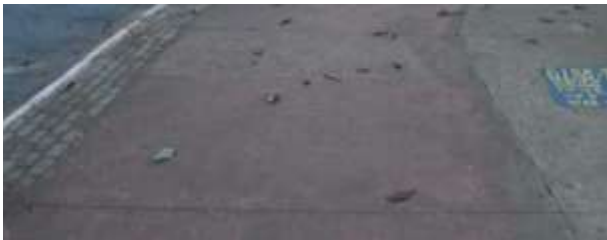
| AVALIAÇÃO DO PAVIMENTO EM CONCRETO – TRECHO 2 | |
|---|---|
| | <p>PLACA 282 – 2,50m x 2,70m</p> <p>PATOLOGIAS:</p> <p>Desgaste superficial – Grau de severidade alto (A)</p> <p>Quebras localizadas – Grau de severidade médio (M)</p> <p>Quebras de canto – Grau de severidade baixo (B)</p> <p>Defeito na selagem das juntas – Grau de severidade alto (A)</p> |

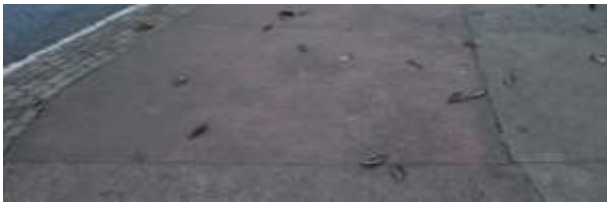
| AVALIAÇÃO DO PAVIMENTO EM CONCRETO – TRECHO 2 | |
|---|---|
| | <p>PLACA 283 – 2,50m x 2,70m</p> <p>PATOLOGIAS:</p> <p>Desgaste superficial – Grau de severidade alto (A)</p> <p>Esborcinamento de juntas – Grau de severidade alto (A)</p> <p>Defeito na selagem das juntas – Grau de severidade alto (A)</p> |

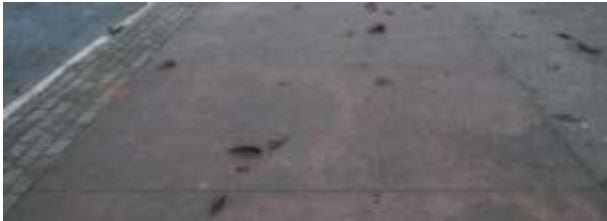
| AVALIAÇÃO DO PAVIMENTO EM CONCRETO – TRECHO 2 | |
|---|---|
| | PLACA 284 – 2,50m x 2,70m<br>PATOLOGIAS:<br>Desgaste superficial – Grau de severidade alto (A)<br>Fissuras lineares – Grau de severidade alto (A)<br>Fissura de canto – Grau de severidade médio (M)<br>Defeito na selagem das juntas – Grau de severidade alto (A) |

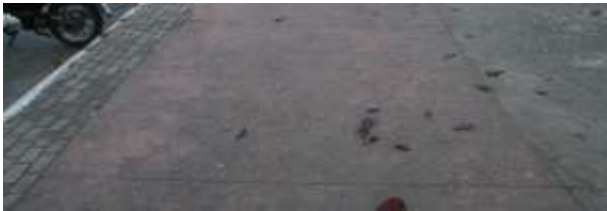
| AVALIAÇÃO DO PAVIMENTO EM CONCRETO – TRECHO 2 | |
|---|---|
| | PLACA 285 – 2,50m x 2,70m<br>PATOLOGIAS:<br>Desgaste superficial – Grau de severidade alto (A)<br>Quebras de canto – Grau de severidade alto (A)<br>Defeito na selagem das juntas – Grau de severidade alto (A) |

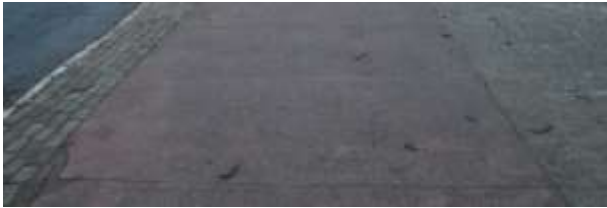
| AVALIAÇÃO DO PAVIMENTO EM CONCRETO – TRECHO 2 | |
|---|---|
| | PLACA 286 – 2,50m x 2,70m<br>PATOLOGIAS:<br>Desgaste superficial – Grau de severidade alto (A)<br>Quebras de canto – Grau de severidade alto (A)<br>Defeito na selagem das juntas – Grau de severidade alto (A) |

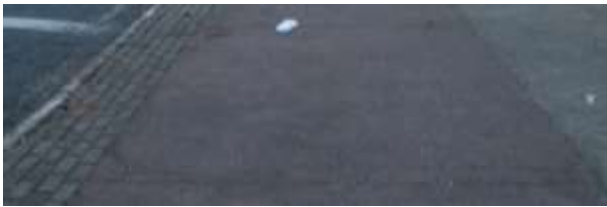
| AVALIAÇÃO DO PAVIMENTO EM CONCRETO – TRECHO 2 | |
|---|---|
| | PLACA 287 – 2,50m x 2,70m<br>PATOLOGIAS:<br>Desgaste superficial – Grau de severidade alto (A)<br>Quebras de canto – Grau de severidade alto (A)<br>Defeito na selagem das juntas – Grau de severidade alto (A) |

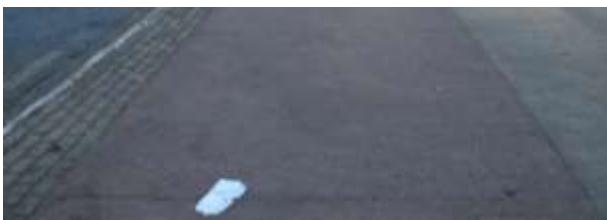
| AVALIAÇÃO DO PAVIMENTO EM CONCRETO – TRECHO 2 | |
|---|---|
| | PLACA 288 – 2,50m x 2,70m<br>PATOLOGIAS:<br>Desgaste superficial – Grau de severidade alto (A)<br>Esborcinamento de juntas – Grau de severidade alto (A)<br>Defeito na selagem das juntas – Grau de severidade alto (A) |

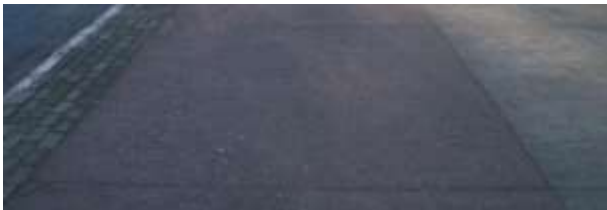
| AVALIAÇÃO DO PAVIMENTO EM CONCRETO – TRECHO 2 | |
|---|---|
| | PLACA 289 – 2,50m x 2,70m<br>PATOLOGIAS:<br>Desgaste superficial – Grau de severidade alto (A)<br>Quebras de canto – Grau de severidade alto (A)<br>Defeito na selagem das juntas – Grau de severidade alto (A) |

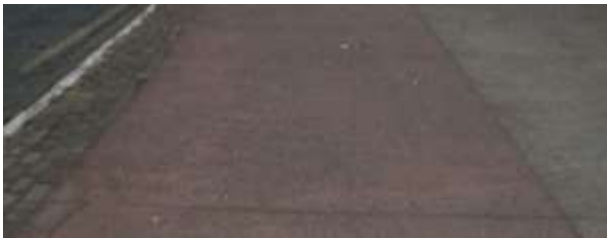
| AVALIAÇÃO DO PAVIMENTO EM CONCRETO – TRECHO 2 | |
|---|---|
| | PLACA 290 – 2,50m x 2,70m<br>PATOLOGIAS:<br>Desgaste superficial – Grau de severidade alto (A)<br>Quebras de canto – Grau de severidade alto (A)<br>Defeito na selagem das juntas – Grau de severidade alto (A) |

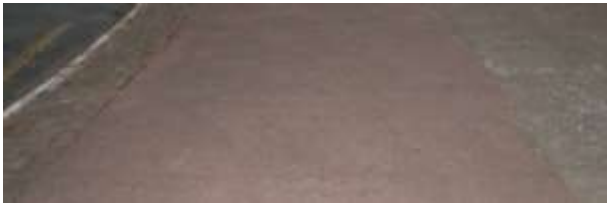
| AVALIAÇÃO DO PAVIMENTO EM CONCRETO – TRECHO 2 | |
|---|---|
| | PLACA 292 – 2,50m x 2,70m<br>PATOLOGIAS:<br>Desgaste superficial – Grau de severidade alto (A)<br>Esborcinamento de juntas – Grau de severidade alto (A)<br>Defeito na selagem das juntas – Grau de severidade alto (A) |

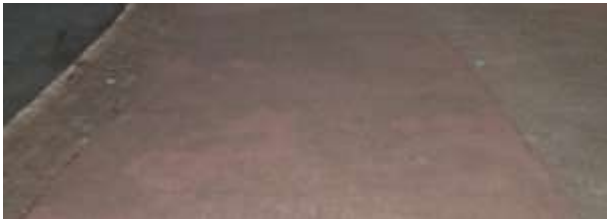
| AVALIAÇÃO DO PAVIMENTO EM CONCRETO – TRECHO 2 | |
|---|---|
| | PLACA 293 – 2,50m x 2,70m<br>PATOLOGIAS:<br>Desgaste superficial – Grau de severidade alto (A)<br>Fissuras lineares – Grau de severidade alto (A)<br>Defeito na selagem das juntas – Grau de severidade alto (A) |

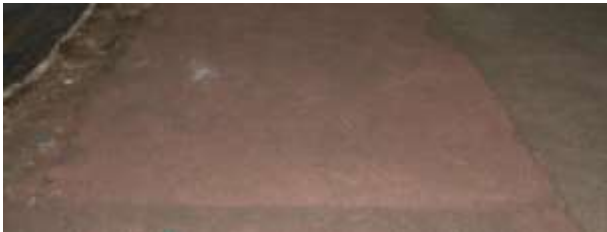
| AVALIAÇÃO DO PAVIMENTO EM CONCRETO – TRECHO 2 | |
|---|---|
| | PLACA 294 – 2,50m x 2,70m<br>PATOLOGIAS:<br>Desgaste superficial – Grau de severidade alto (A)<br>Quebras localizadas – Grau de severidade médio (M)<br>Defeito na selagem das juntas – Grau de severidade alto (A) |

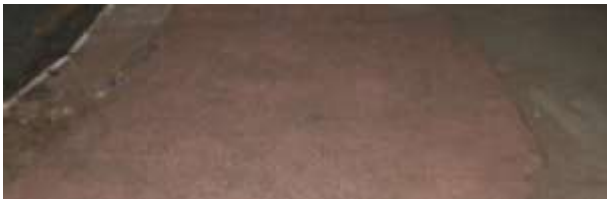
| AVALIAÇÃO DO PAVIMENTO EM CONCRETO – TRECHO 2 | |
|---|---|
| | PLACA 295 – 2,50m x 2,70m<br>PATOLOGIAS:<br>Desgaste superficial – Grau de severidade alto (A)<br>Quebras localizadas – Grau de severidade médio (M)<br>Defeito na selagem das juntas – Grau de severidade alto (A) |

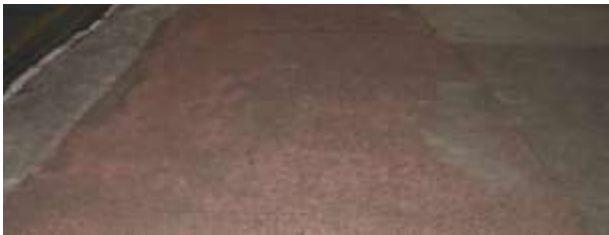
| AVALIAÇÃO DO PAVIMENTO EM CONCRETO – TRECHO 2 | |
|---|---|
| | PLACA 296 – 2,50m x 2,70m<br>PATOLOGIAS:<br>Desgaste superficial – Grau de severidade alto (A)<br>Quebras localizadas– Grau de severidade alto (A)<br>Defeito na selagem das juntas – Grau de severidade alto (A) |

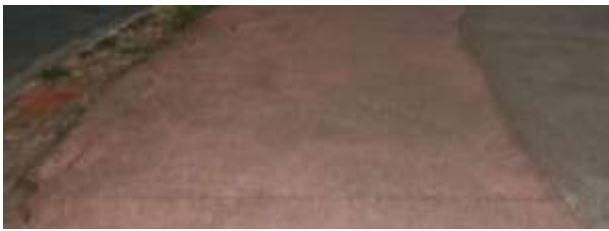
| AVALIAÇÃO DO PAVIMENTO EM CONCRETO – TRECHO 2 | |
|---|---|
| | PLACA 297 – 2,50m x 2,70m<br>PATOLOGIAS:<br>Desgaste superficial – Grau de severidade alto (A)<br>Quebras localizadas– Grau de severidade alto (A)<br>Quebras de canto – Grau de severidade alto (A)<br>Defeito na selagem das juntas – Grau de severidade alto (A) |

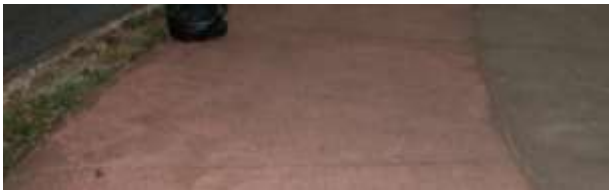
| AVALIAÇÃO DO PAVIMENTO EM CONCRETO – TRECHO 2 | |
|---|---|
| | PLACA 298 – 2,50m x 2,70m<br>PATOLOGIAS:<br>Desgaste superficial – Grau de severidade alto (A)<br>Defeito na selagem das juntas – Grau de severidade alto (A) |

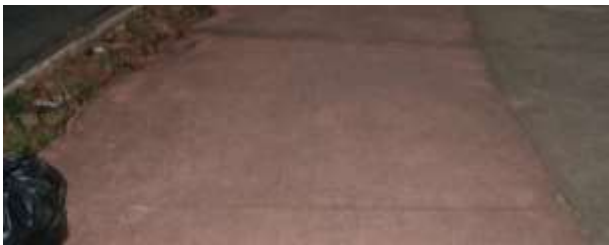
| AVALIAÇÃO DO PAVIMENTO EM CONCRETO – TRECHO 2 | |
|---|---|
| | PLACA 299 – 2,50m x 2,70m<br>PATOLOGIAS:<br>Desgaste superficial – Grau de severidade alto (A)<br>Quebras localizadas– Grau de severidade alto (A)<br>Defeito na selagem das juntas – Grau de severidade alto (A) |

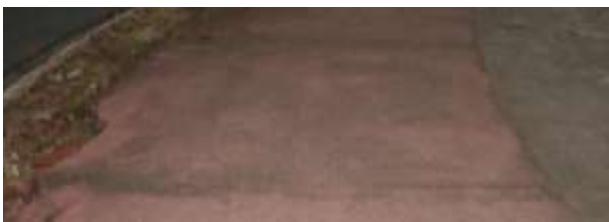
| AVALIAÇÃO DO PAVIMENTO EM CONCRETO – TRECHO 2 | |
|---|---|
| | PLACA 300 – 2,50m x 2,70m<br>PATOLOGIAS:<br>Desgaste superficial – Grau de severidade alto (A)<br>Quebras localizadas– Grau de severidade alto (A)<br>Defeito na selagem das juntas – Grau de severidade alto (A) |

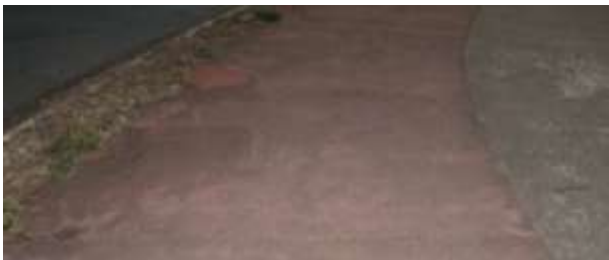
| AVALIAÇÃO DO PAVIMENTO EM CONCRETO – TRECHO 2 | |
|---|---|
| | PLACA 301 – 2,50m x 2,70m<br>PATOLOGIAS:<br>Desgaste superficial – Grau de severidade alto (A)<br>Quebras localizadas– Grau de severidade alto (A)<br>Defeito na selagem das juntas – Grau de severidade alto (A) |

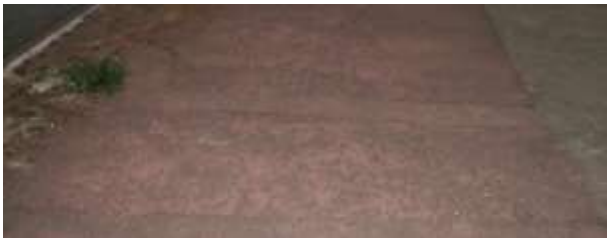
| AVALIAÇÃO DO PAVIMENTO EM CONCRETO – TRECHO 2 | |
|---|---|
| | PLACA 302 – 2,50m x 2,70m<br>PATOLOGIAS:<br>Desgaste superficial – Grau de severidade alto (A)<br>Quebras localizadas – Grau de severidade alto (A)<br>Fissuras lineares – Grau de severidade alto (A)<br>Defeito na selagem das juntas – Grau de severidade alto (A) |

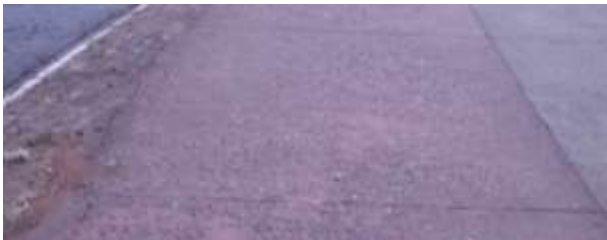
| AVALIAÇÃO DO PAVIMENTO EM CONCRETO – TRECHO 2 | |
|---|---|
| | PLACA 303 – 2,50m x 2,70m<br>PATOLOGIAS:<br>Desgaste superficial – Grau de severidade alto (A)<br>Quebras localizadas – Grau de severidade alto (A)<br>Defeito na selagem das juntas – Grau de severidade alto (A) |

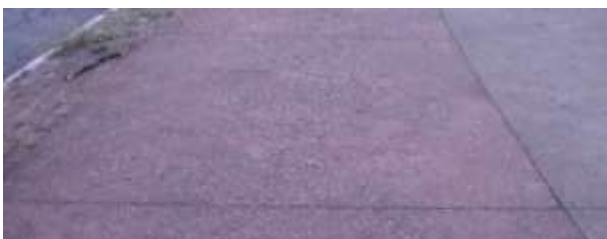
| AVALIAÇÃO DO PAVIMENTO EM CONCRETO – TRECHO 2 | |
|---|---|
| | PLACA 304 – 2,50m x 2,70m<br>PATOLOGIAS:<br>Desgaste superficial – Grau de severidade alto (A)<br>Fissura de canto – Grau de severidade baixo (B)<br>Defeito na selagem das juntas – Grau de severidade alto (A) |

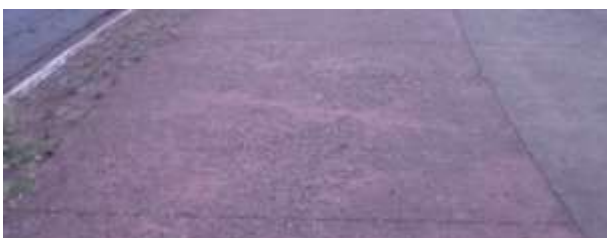
| AVALIAÇÃO DO PAVIMENTO EM CONCRETO – TRECHO 2 | |
|---|---|
| | PLACA 305 – 2,50m x 2,70m<br>PATOLOGIAS:<br>Desgaste superficial – Grau de severidade alto (A)<br>Quebras de canto – Grau de severidade baixo (B)<br>Defeito na selagem das juntas – Grau de severidade alto (A) |

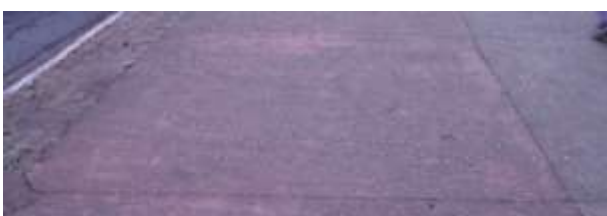
| AVALIAÇÃO DO PAVIMENTO EM CONCRETO – TRECHO 2 | |
|---|---|
| | PLACA 306 – 2,50m x 2,70m<br>PATOLOGIAS:<br>Desgaste superficial – Grau de severidade alto (A)<br>Quebras de canto – Grau de severidade baixo (B)<br>Defeito na selagem das juntas – Grau de severidade alto (A) |

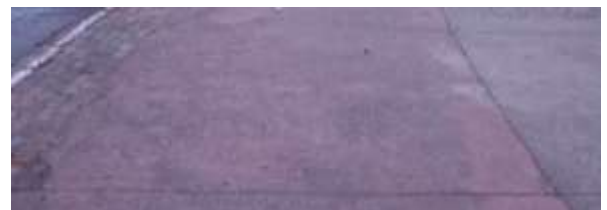
| AVALIAÇÃO DO PAVIMENTO EM CONCRETO – TRECHO 2 | |
|---|---|
| | PLACA 307 – 2,50m x 2,70m<br>PATOLOGIAS:<br>Desgaste superficial – Grau de severidade alto (A)<br>Quebras de canto – Grau de severidade médio (M)<br>Quebras localizadas – Grau de severidade alto (A)<br>Fissuras lineares – Grau de severidade médio (M)<br>Defeito na selagem das juntas – Grau de severidade alto (A) |

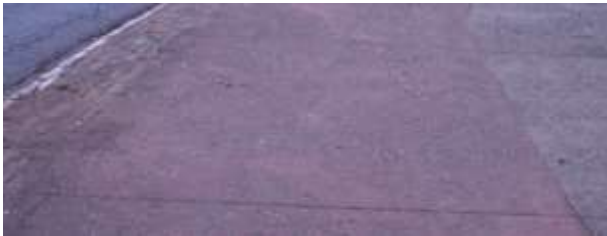
| AVALIAÇÃO DO PAVIMENTO EM CONCRETO – TRECHO 2 | |
|---|---|
| | <p>PLACA 308 – 2,50m x 2,70m</p> <p>PATOLOGIAS:</p> <p>Desgaste superficial – Grau de severidade alto (A)</p> <p>Quebras de canto – Grau de severidade médio (M)</p> <p>Quebras localizadas – Grau de severidade alto (A)</p> <p>Fissuras lineares – Grau de severidade médio (M)</p> <p>Defeito na selagem das juntas – Grau de severidade alto (A)</p> |

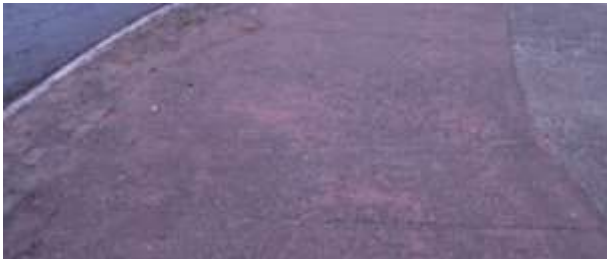
| AVALIAÇÃO DO PAVIMENTO EM CONCRETO – TRECHO 2 | |
|---|---|
| | <p>PLACA 309 – 2,50m x 2,70m</p> <p>PATOLOGIAS:</p> <p>Desgaste superficial – Grau de severidade alto (A)</p> <p>Quebras de canto – Grau de severidade médio (M)</p> <p>Quebras localizadas – Grau de severidade alto (A)</p> <p>Fissuras lineares – Grau de severidade médio (M)</p> <p>Defeito na selagem das juntas – Grau de severidade alto (A)</p> |
