UNIVERSIDADE FEDERAL DE GOIÁS  
ESCOLA DE ENGENHARIA CIVIL  
PROGRAMA DE PÓS-GRADUAÇÃO EM GEOTECNIA, ESTRUTURAS  
E CONSTRUÇÃO CIVIL

**AVALIAÇÃO DAS INFRAESTRUTURAS  
CICLOVIÁRIAS IMPLANTADAS NO CORREDOR  
UNIVERSITÁRIO EM GOIÂNIA**

**LUIZA LEMOS ANTUNES**

D0113C15  
GOIÂNIA  
2015

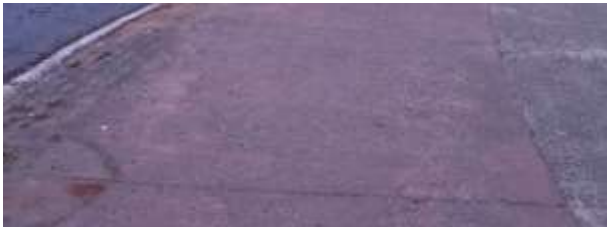
| AVALIAÇÃO DO PAVIMENTO EM CONCRETO – TRECHO 2 | |
|---|---|
| | <p>PLACA 310 – 2,50m x 2,70m</p> <p>PATOLOGIAS:</p> <p>Desgaste superficial – Grau de severidade alto (A)</p> <p>Quebras de canto – Grau de severidade médio (M)</p> <p>Quebras localizadas – Grau de severidade alto (A)</p> <p>Defeito na selagem das juntas – Grau de severidade alto (A)</p> |

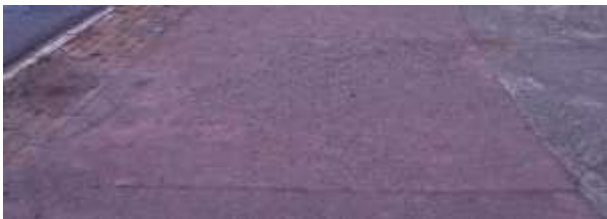
| AVALIAÇÃO DO PAVIMENTO EM CONCRETO – TRECHO 2 | |
|---|---|
| | <p>PLACA 311 – 2,50m x 2,70m</p> <p>PATOLOGIAS:</p> <p>Desgaste superficial – Grau de severidade alto (A)</p> <p>Quebras de canto – Grau de severidade médio (M)</p> <p>Quebras localizadas – Grau de severidade alto (A)</p> <p>Defeito na selagem das juntas – Grau de severidade alto (A)</p> |

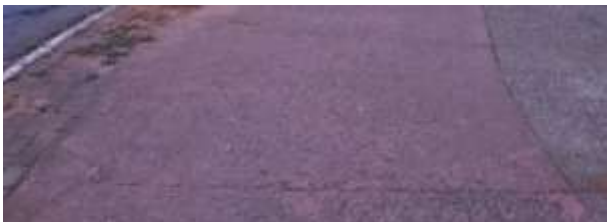
| AVALIAÇÃO DO PAVIMENTO EM CONCRETO – TRECHO 2 | |
|---|---|
| | <p>PLACA 312 – 2,50m x 2,70m</p> <p>PATOLOGIAS:</p> <p>Desgaste superficial – Grau de severidade alto (A)</p> <p>Quebras de canto – Grau de severidade médio (M)</p> <p>Quebras localizadas – Grau de severidade alto (A)</p> <p>Defeito na selagem das juntas – Grau de severidade alto (A)</p> |

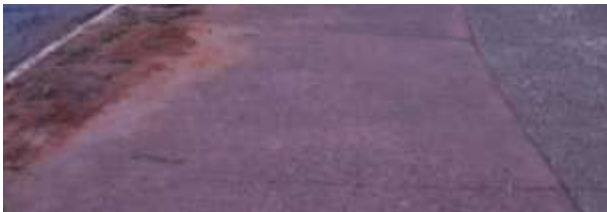
| AVALIAÇÃO DO PAVIMENTO EM CONCRETO – TRECHO 2 | |
|---|---|
| | <p>PLACA 313 – 2,50m x 2,70m</p> <p>PATOLOGIAS:</p> <p>Desgaste superficial – Grau de severidade alto (A)</p> <p>Quebras de canto – Grau de severidade médio (M)</p> <p>Quebras localizadas – Grau de severidade alto (A)</p> <p>Defeito na selagem das juntas – Grau de severidade alto (A)</p> |

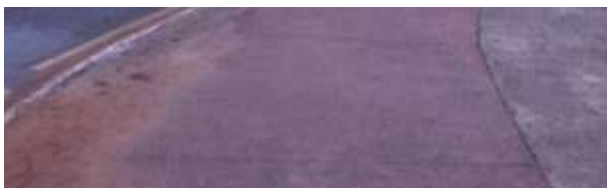
| AVALIAÇÃO DO PAVIMENTO EM CONCRETO – TRECHO 2 | |
|---|---|
| | <p>PLACA 314 – 2,50m x 2,70m</p> <p>PATOLOGIAS:</p> <p>Desgaste superficial – Grau de severidade alto (A)</p> <p>Quebras de canto – Grau de severidade médio (M)</p> <p>Quebras localizadas – Grau de severidade alto (A)</p> <p>Defeito na selagem das juntas – Grau de severidade alto (A)</p> |

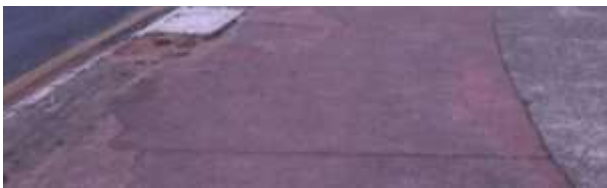
| AVALIAÇÃO DO PAVIMENTO EM CONCRETO – TRECHO 2 | |
|---|---|
| | <p>PLACA 315 – 2,50m x 2,70m</p> <p>PATOLOGIAS:</p> <p>Desgaste superficial – Grau de severidade alto (A)</p> <p>Quebras de canto – Grau de severidade médio (M)</p> <p>Quebras localizadas – Grau de severidade alto (A)</p> <p>Defeito na selagem das juntas – Grau de severidade alto (A)</p> |

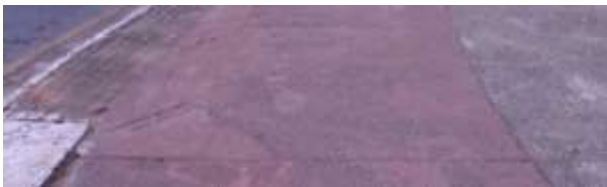
| AVALIAÇÃO DO PAVIMENTO EM CONCRETO – TRECHO 2 | |
|---|---|
| | <p>PLACA 316 – 2,50m x 2,70m</p> <p>PATOLOGIAS:</p> <p>Desgaste superficial – Grau de severidade alto (A)</p> <p>Quebras de canto – Grau de severidade médio (M)</p> <p>Quebras localizadas – Grau de severidade alto (A)</p> <p>Defeito na selagem das juntas – Grau de severidade alto (A)</p> |

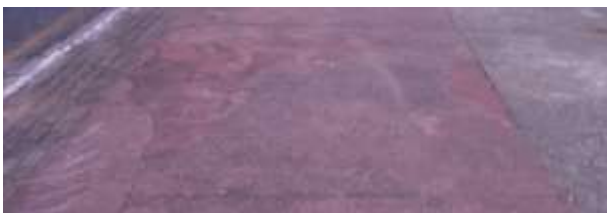
| AVALIAÇÃO DO PAVIMENTO EM CONCRETO – TRECHO 2 | |
|---|---|
| | <p>PLACA 317 – 2,50m x 2,70m</p> <p>PATOLOGIAS:</p> <p>Desgaste superficial – Grau de severidade alto (A)</p> <p>Quebras de canto – Grau de severidade médio (M)</p> <p>Quebras localizadas – Grau de severidade alto (A)</p> <p>Defeito na selagem das juntas – Grau de severidade alto (A)</p> |

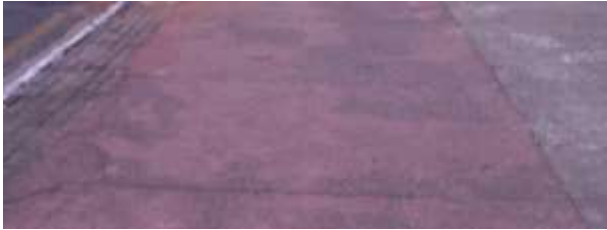
| AVALIAÇÃO DO PAVIMENTO EM CONCRETO – TRECHO 2 | |
|---|---|
| | <p>PLACA 318 – 2,50m x 2,70m</p> <p>PATOLOGIAS:</p> <p>Desgaste superficial – Grau de severidade alto (A)</p> <p>Quebras de canto – Grau de severidade médio (M)</p> <p>Quebras localizadas – Grau de severidade alto (A)</p> <p>Defeito na selagem das juntas – Grau de severidade alto (A)</p> |

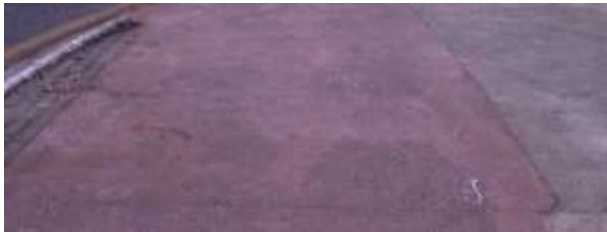
| AVALIAÇÃO DO PAVIMENTO EM CONCRETO – TRECHO 2 | |
|---|---|
| | <p>PLACA 319 – 2,50m x 2,70m</p> <p>PATOLOGIAS:</p> <p>Desgaste superficial – Grau de severidade alto (A)</p> <p>Quebras de canto – Grau de severidade médio (M)</p> <p>Quebras localizadas – Grau de severidade alto (A)</p> <p>Defeito na selagem das juntas – Grau de severidade alto (A)</p> |

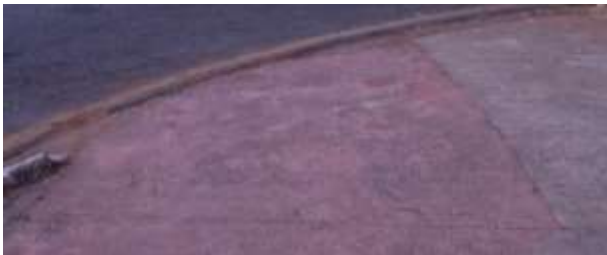
| AVALIAÇÃO DO PAVIMENTO EM CONCRETO – TRECHO 2 | |
|---|---|
| | <p>PLACA 320 – 2,50m x 2,70m</p> <p>PATOLOGIAS:</p> <p>Desgaste superficial – Grau de severidade alto (A)</p> <p>Esborcinamento de juntas – Grau de severidade alto (A)</p> <p>Defeito na selagem das juntas – Grau de severidade alto (A)</p> |

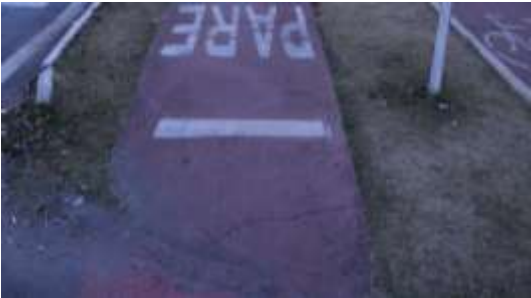
| <b>AVALIAÇÃO DO PAVIMENTO EM CONCRETO – TRECHO 3</b><br><b>TOTAL DE PLACAS TRECHO 3 = 541</b><br><b>TOTAL DE PLACAS AVALIADAS = 117</b> | |
|---|---|
| | PLACA 01 A – 1,20m x 3,00m<br>PATOLOGIAS:<br>Quebra de canto – Grau de severidade alto (A)<br>Defeito na selagem das juntas – Grau de severidade alto (A) |

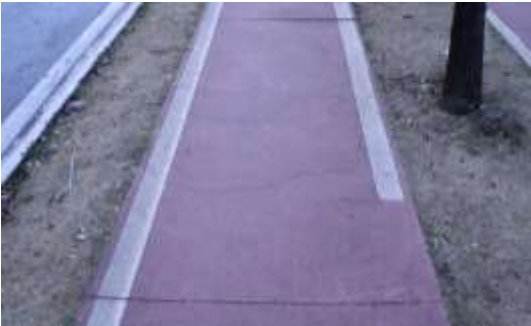
| <b>AVALIAÇÃO DO PAVIMENTO EM CONCRETO – TRECHO 3</b><br><b>TOTAL DE PLACAS TRECHO 3 = 541</b><br><b>TOTAL DE PLACAS AVALIADAS = 117</b> | |
|---|---|
| | PLACA 04 A – 1,20m x 3,00m<br>PATOLOGIAS:<br>Degrau de junta – Grau de severidade médio (M)<br>Defeito na selagem das juntas – Grau de severidade alto (A) |

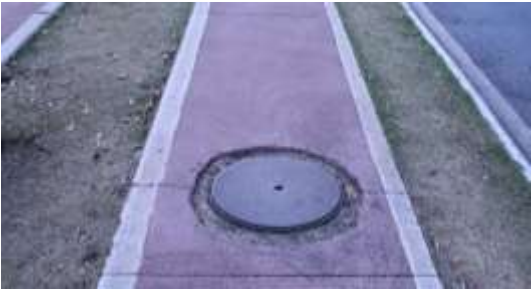
| <b>AVALIAÇÃO DO PAVIMENTO EM CONCRETO – TRECHO 3</b><br><b>TOTAL DE PLACAS TRECHO 3 = 541</b><br><b>TOTAL DE PLACAS AVALIADAS = 117</b> | |
|---|---|
| | PLACA 08 B – 1,20m x 3,00m<br>PATOLOGIAS:<br>Fissuras lineares – Grau de severidade alto (A)<br>Defeito na selagem das juntas – Grau de severidade alto (A)<br>*Poço de visita |

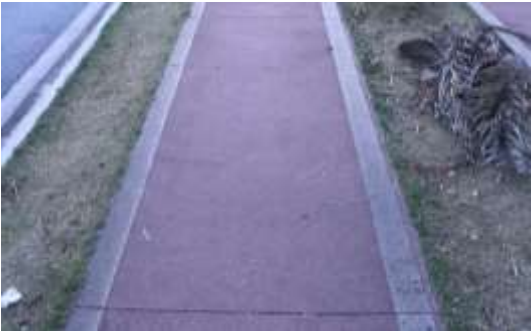
| <b>AVALIAÇÃO DO PAVIMENTO EM CONCRETO – TRECHO 3</b><br><b>TOTAL DE PLACAS TRECHO 3 = 541</b><br><b>TOTAL DE PLACAS AVALIADAS = 117</b> | |
|---|---|
| | PLACA 12 A – 1,20m x 3,00m<br>PATOLOGIAS:<br>Fissuras lineares – Grau de severidade médio (M)<br>Defeito na selagem das juntas – Grau de severidade alto (A) |

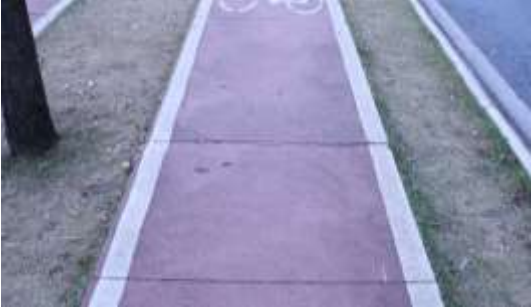
| AVALIAÇÃO DO PAVIMENTO EM CONCRETO – TRECHO 3 | |
|---|---|
| | <p>PLACA 18 B – 1,20m x 3,00m</p> <p>PATOLOGIAS:</p> <p>Fissuras lineares – Grau de severidade alto (A)</p> <p>Alçamento de placa - Grau de severidade médio (M)</p> <p>Defeito na selagem das juntas – Grau de severidade alto (A)</p> |

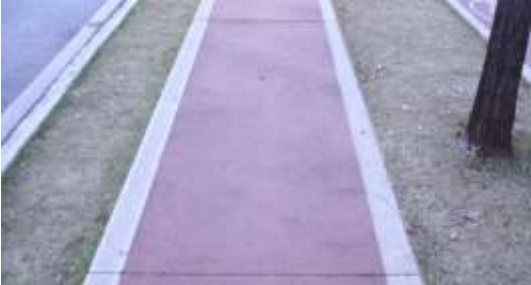
| AVALIAÇÃO DO PAVIMENTO EM CONCRETO – TRECHO 3 | |
|---|---|
| | <p>PLACA 19 A – 1,20m x 3,00m</p> <p>PATOLOGIAS:</p> <p>Fissuras lineares – Grau de severidade alto (A)</p> <p>Quebra de canto – Grau de severidade baixo (B)</p> <p>Defeito na selagem das juntas – Grau de severidade alto (A)</p> |

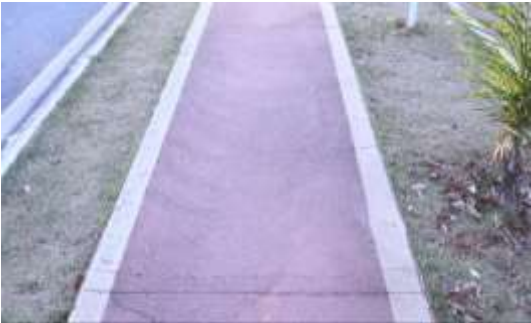
| AVALIAÇÃO DO PAVIMENTO EM CONCRETO – TRECHO 3 | |
|---|---|
| | <p>PLACAS 25 A – 1,20m x 3,00m</p> <p>PATOLOGIAS:</p> <p>Fissuras lineares – Grau de severidade médio (M)</p> <p>Defeito na selagem das juntas – Grau de severidade alto (A)</p> |

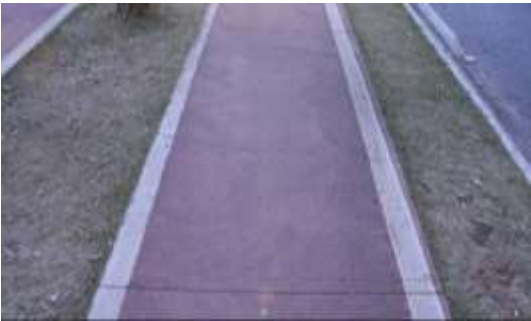
| AVALIAÇÃO DO PAVIMENTO EM CONCRETO – TRECHO 3 | |
|---|---|
| | <p>PLACA 28 B – 1,20m x 3,00m</p> <p>PATOLOGIAS:</p> <p>Fissuras lineares – Grau de severidade médio (M)</p> <p>Defeito na selagem das juntas – Grau de severidade alto (A)</p> |

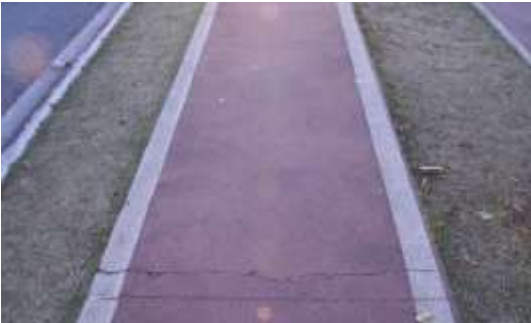
| AVALIAÇÃO DO PAVIMENTO EM CONCRETO – TRECHO 3 | |
|---|---|
| | <p>PLACA 31 A – 1,20m x 3,00m</p> <p>PATOLOGIAS:</p> <p>Quebras de canto – Grau de severidade médio (M)</p> <p>Fissuras lineares – Grau de severidade médio (M)</p> <p>Defeito na selagem das juntas – Grau de severidade alto (A)</p> |

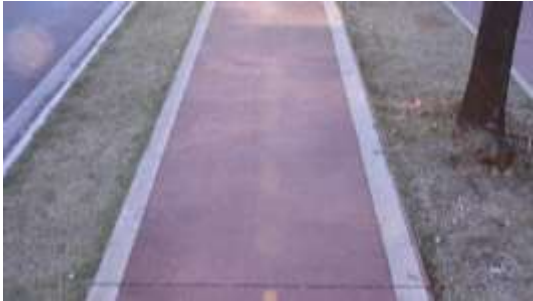
| AVALIAÇÃO DO PAVIMENTO EM CONCRETO – TRECHO 3 | |
|---|---|
| | <p>PLACA 32 A – 1,20m x 3,00m</p> <p>PATOLOGIAS:</p> <p>Quebras de canto – Grau de severidade médio (M)</p> <p>Defeito na selagem das juntas – Grau de severidade alto (A)</p> |

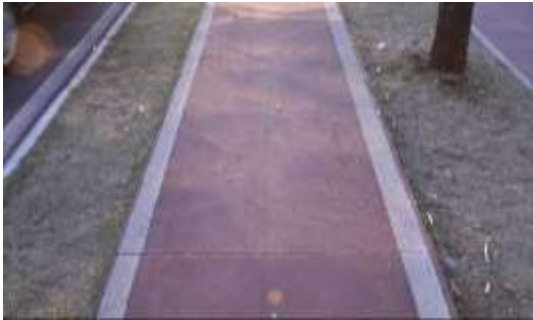
| AVALIAÇÃO DO PAVIMENTO EM CONCRETO – TRECHO 3 | |
|---|---|
| | <p>PLACA 33 A – 1,20m x 3,00m</p> <p>PATOLOGIAS:</p> <p>Quebras de canto – Grau de severidade médio (M)</p> <p>Defeito na selagem das juntas – Grau de severidade alto (A)</p> |

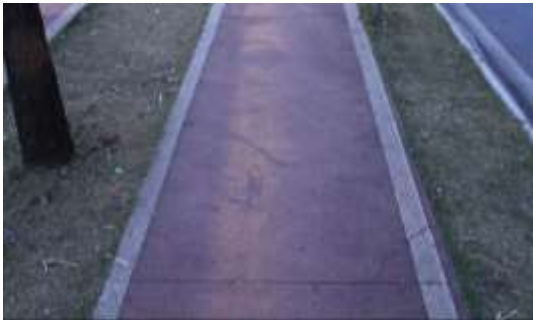
| AVALIAÇÃO DO PAVIMENTO EM CONCRETO – TRECHO 3 | |
|---|---|
| | <p>PLACA 34 B – 1,20m x 3,00m</p> <p>PATOLOGIAS:</p> <p>Quebras de canto – Grau de severidade médio (M)</p> <p>Defeito na selagem das juntas – Grau de severidade alto (A)</p> |

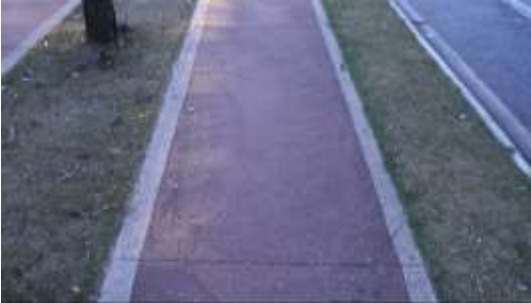
| AVALIAÇÃO DO PAVIMENTO EM CONCRETO – TRECHO 3 | |
|---|---|
| | <p>PLACA 35 B – 1,20m x 3,00m</p> <p>PATOLOGIAS:</p> <p>Quebras de canto – Grau de severidade baixo (B)</p> <p>Defeito na selagem das juntas – Grau de severidade alto (A)</p> |

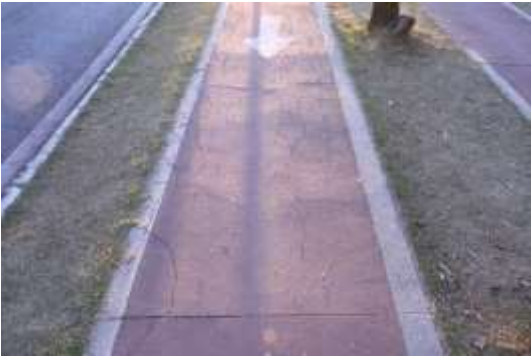
| AVALIAÇÃO DO PAVIMENTO EM CONCRETO – TRECHO 3 | |
|---|---|
| | <p>PLACA 37 A – 1,20m x 3,00m</p> <p>PATOLOGIAS:</p> <p>Quebras localizadas – Grau de severidade médio (M)</p> <p>Defeito na selagem das juntas – Grau de severidade alto (A)</p> |

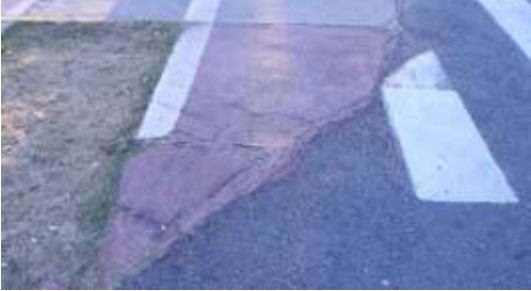
| | <p>PLACA 43 B – 1,20m x 3,00m</p> <p>PATOLOGIAS:</p> <p>Quebras localizadas - Grau de severidade alto (A)</p> <p>Fissuras lineares - Grau de severidade alto (A)</p> <p>Defeito na selagem das juntas – Grau de severidade alto (A)</p> |

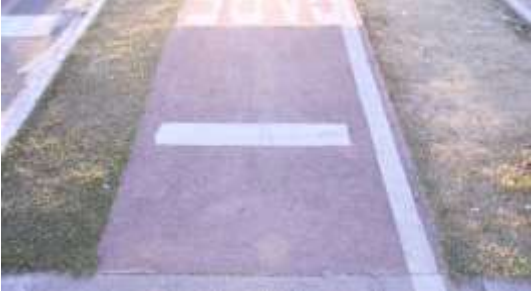
| | <p>PLACA 44 A – 1,20m x 3,00m</p> <p>PATOLOGIAS:</p> <p>Desgaste superficial – Grau de severidade médio (M)</p> <p>Defeito na selagem das juntas – Grau de severidade alto (A)</p> |

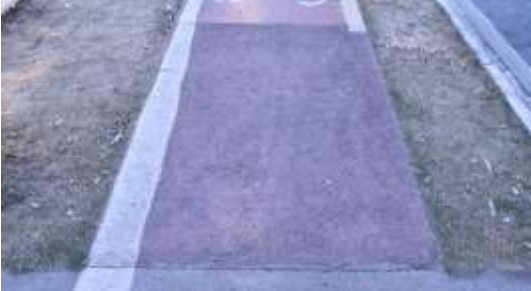
| | <p>PLACA 44 B – 1,20m x 3,00m</p> <p>PATOLOGIAS:</p> <p>Desgaste superficial – Grau de severidade médio (M)</p> <p>Defeito na selagem das juntas – Grau de severidade alto (A)</p> |

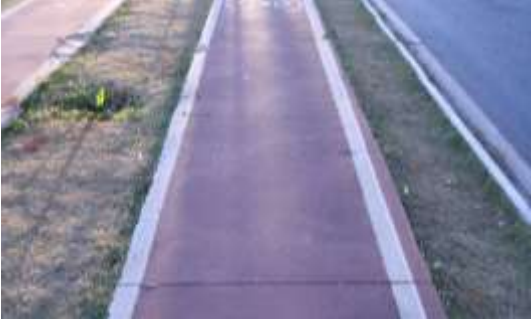
| | <p>PLACA 67 B – 1,20m x 3,00m</p> <p>PATOLOGIAS:</p> <p>Fissuras lineares – Grau de severidade médio (M)</p> <p>Quebras localizadas – Grau de severidade médio (M)</p> <p>Quebra de canto - Grau de severidade médio (M)</p> <p>Defeito na selagem das juntas – Grau de severidade alto (A)</p> |

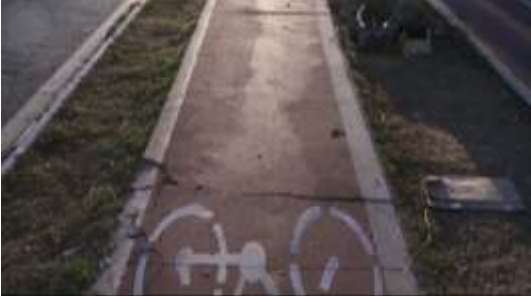
| | <p>PLACA 70 A – 1,20m x 3,00m</p> <p>PATOLOGIAS:</p> <p>Fissuras lineares – Grau de severidade alto (A)</p> <p>Quebras localizadas – Grau de severidade alto (A)</p> <p>Quebra de canto - Grau de severidade alto (A)</p> <p>Defeito na selagem das juntas – Grau de severidade alto (A)</p> |

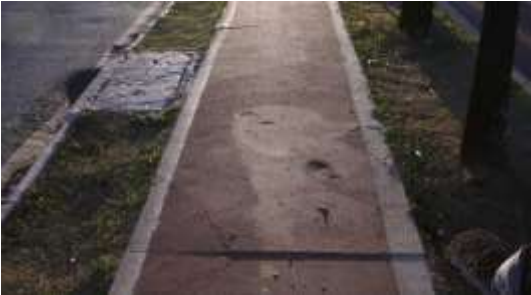
| | <p>PLACA 71 A – 1,20m x 3,00m</p> <p>PATOLOGIAS:</p> <p>Degrau nas juntas – Grau de severidade alto (A)</p> <p>Quebra de canto - Grau de severidade alto (A)</p> <p>Defeito na selagem das juntas – Grau de severidade alto (A)</p> |

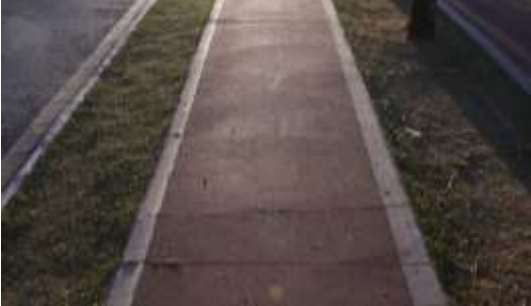
| | <p>PLACA 72 A – 1,20m x 3,00m</p> <p>PATOLOGIAS:</p> <p>Cavidades – Grau de severidade baixo (B)</p> <p>Fissuras lineares – Grau de severidade médio (M)</p> <p>Defeito na selagem das juntas – Grau de severidade alto (A)</p> |

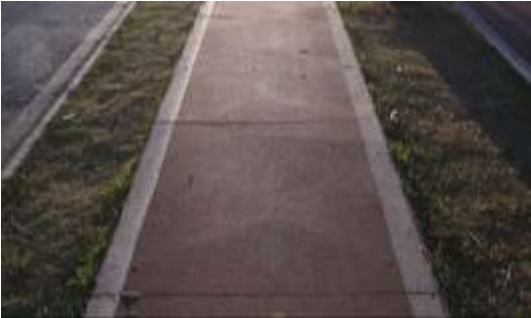
| | <p>PLACA 80 A – 1,20m x 3,00m</p> <p>PATOLOGIAS:</p> <p>Fissuras lineares – Grau de severidade alto (A)</p> <p>Defeito na selagem das juntas – Grau de severidade alto (A)</p> |

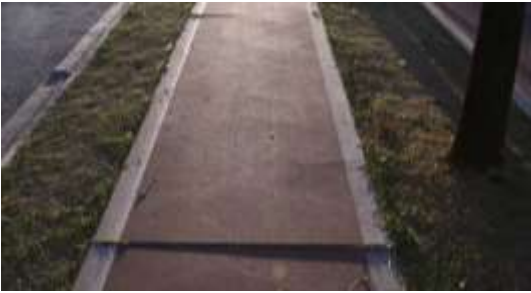
| | <p>PLACA 81 A – 1,20m x 3,00m</p> <p>PATOLOGIAS:</p> <p>Alçamento de placa – Grau de severidade alto (A)</p> <p>Degrau nas juntas – Grau de severidade alto (A)</p> <p>Defeito na selagem das juntas – Grau de severidade alto (A)</p> |

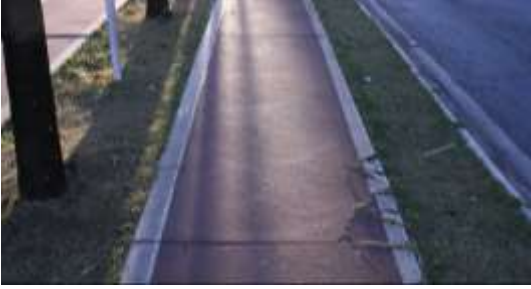
| | <p>PLACA 81 B – 1,20m x 3,00m</p> <p>PATOLOGIAS:</p> <p>Quebras localizadas – Grau de severidade alto (A)</p> <p>Quebra de canto - Grau de severidade alto (A)</p> <p>Esborcinamento das juntas – Grau de severidade médio (M)</p> <p>Defeito na selagem das juntas – Grau de severidade alto (A)</p> |

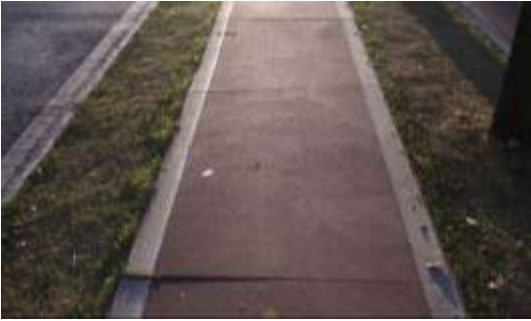
| | <p>PLACA 83 A – 1,20m x 3,00m</p> <p>PATOLOGIAS:</p> <p>Fissuras lineares – Grau de severidade alto (A)</p> <p>Degrau nas juntas – Grau de severidade médio (M)</p> <p>Defeito na selagem das juntas – Grau de severidade alto (A)</p> |

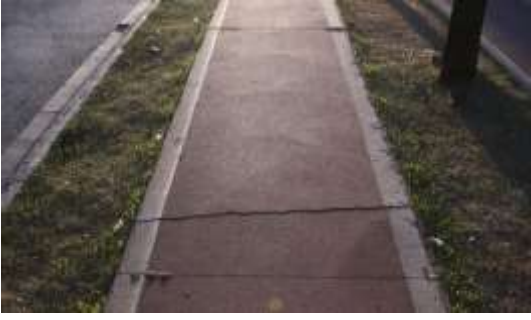
| | <p>PLACA 84 A – 1,20m x 3,00m</p> <p>PATOLOGIAS:</p> <p>Alçamento de placa – Grau de severidade alto (A)</p> <p>Fissuras lineares – Grau de severidade alto (A)</p> <p>Esborcinamento de juntas – Grau de severidade médio (M)</p> <p>Defeito na selagem das juntas – Grau de severidade alto (A)</p> |

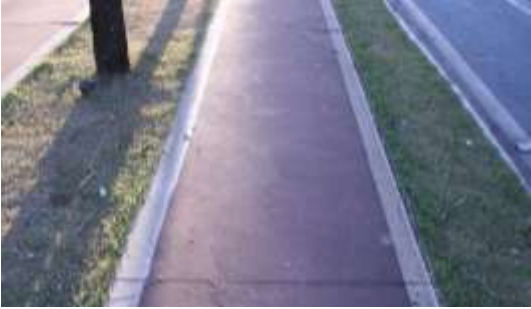
| | <p>PLACA 84 B – 1,20m x 3,00m</p> <p>PATOLOGIAS:</p> <p>Quebra de canto - Grau de severidade alto (A)</p> <p>Defeito na selagem das juntas – Grau de severidade alto (A)</p> |

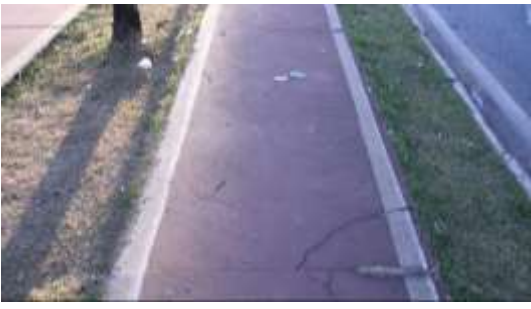
| | <p>PLACA 85 B – 1,20m x 3,00m</p> <p>PATOLOGIAS:</p> <p>Quebra de canto - Grau de severidade alto (A)</p> <p>Defeito na selagem das juntas – Grau de severidade alto (A)</p> |

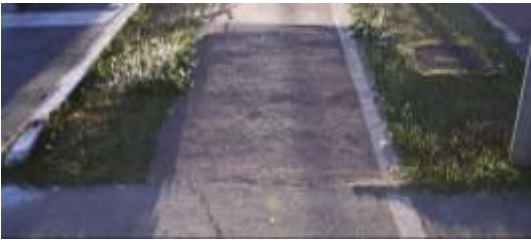
| | <p>PLACA 88 A – 1,20m x 3,00m</p> <p>PATOLOGIAS:</p> <p>Desgaste superficial – Grau de severidade alto (A)</p> <p>Esborcinamento de juntas – Grau de severidade alto (A)</p> <p>Quebra de canto - Grau de severidade alto (A)</p> <p>Defeito na selagem das juntas – Grau de severidade alto (A)</p> |

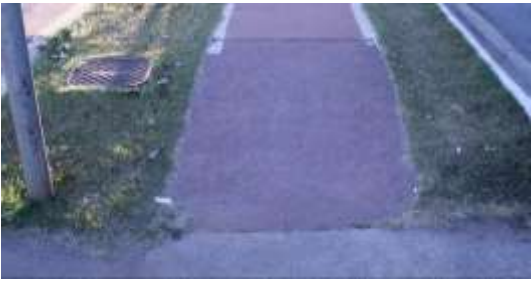
| | <p>PLACA 88 B – 1,20m x 3,00m</p> <p>PATOLOGIAS:</p> <p>Desgaste superficial – Grau de severidade médio (M)</p> <p>Esborcinamento de juntas – Grau de severidade alto (A)</p> <p>Defeito na selagem das juntas – Grau de severidade alto (A)</p> |

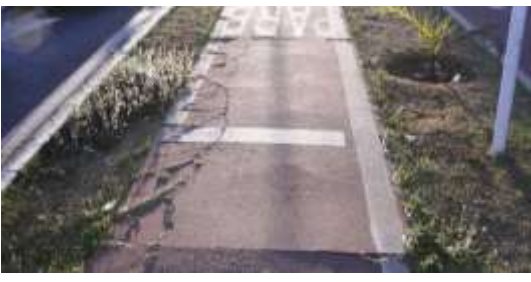
| | <p>PLACA 89 A – 1,20m x 3,00m</p> <p>PATOLOGIAS:</p> <p>Quebras localizadas – Grau de severidade alto (A)</p> <p>Esborcinamento de juntas – Grau de severidade alto (A)</p> <p>Defeito na selagem das juntas – Grau de severidade alto (A)</p> |

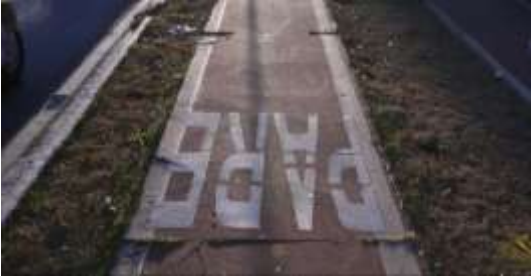
| | <p>PLACA 90 A – 1,20m x 3,00m</p> <p>PATOLOGIAS:</p> <p>Quebras localizadas – Grau de severidade alto (A)</p> <p>Esborcinamento de juntas – Grau de severidade alto (A)</p> <p>Defeito na selagem das juntas – Grau de severidade alto (A)</p> |

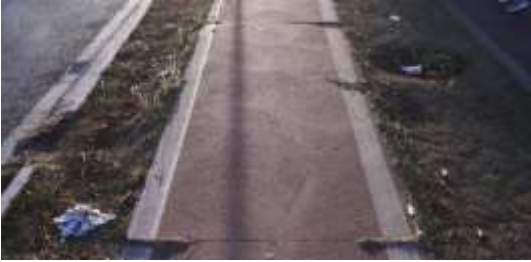
| | <p>PLACA 91 A – 1,20m x 3,00m</p> <p>PATOLOGIAS:</p> <p>Quebra de canto – Grau de severidade médio (M)</p> <p>Esborcinamento de juntas – Grau de severidade alto (A)</p> <p>Defeito na selagem das juntas – Grau de severidade alto (A)</p> |

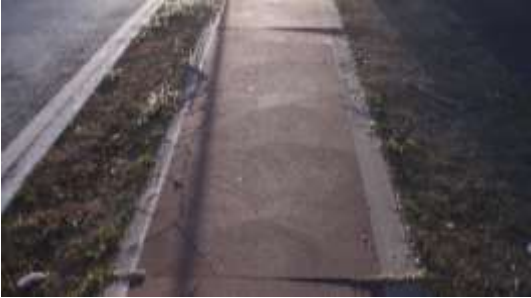
| | <p>PLACA 92 A – 1,20m x 3,00m</p> <p>PATOLOGIAS:</p> <p>Quebras localizadas – Grau de severidade alto (A)</p> <p>Esborcinamento de juntas – Grau de severidade alto (A)</p> <p>Degrau nas juntas - Grau de severidade médio (M)</p> <p>Defeito na selagem das juntas – Grau de severidade alto (A)</p> |

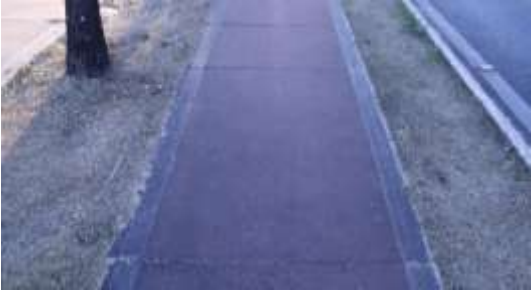
| | <p>PLACA 94 B – 1,20m x 3,00m</p> <p>PATOLOGIAS:</p> <p>Fissuras lineares – Grau de severidade alto (A)</p> <p>Defeito na selagem das juntas – Grau de severidade alto (A)</p> |

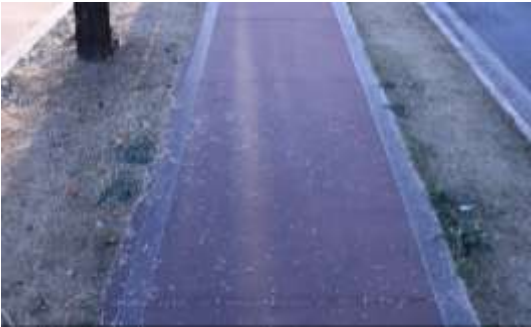
| | <p>PLACA 96 B – 1,20m x 3,00m</p> <p>PATOLOGIAS:</p> <p>Fissuras lineares – Grau de severidade baixo (B)</p> <p>Defeito na selagem das juntas – Grau de severidade alto (A)</p> |

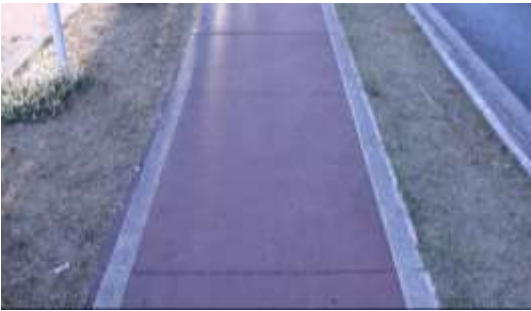
| | <p>PLACA 98 B – 1,20m x 3,00m</p> <p>PATOLOGIAS:</p> <p>Fissuras lineares – Grau de severidade médio (M)</p> <p>Defeito na selagem das juntas – Grau de severidade alto (A)</p> |

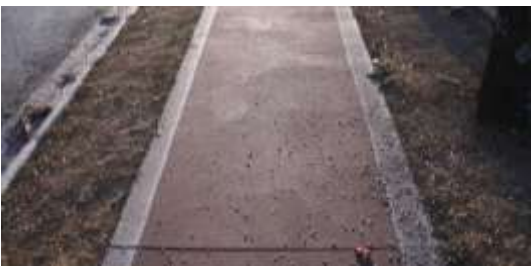
| | <p>PLACA 99 A – 1,20m x 3,00m</p> <p>PATOLOGIAS:</p> <p>Fissuras lineares – Grau de severidade médio (M)</p> <p>Cavidades – Grau de severidade baixo (B)</p> <p>Defeito na selagem das juntas – Grau de severidade alto (A)</p> |

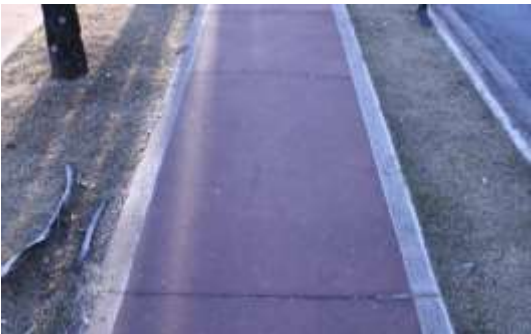
| | <p>PLACA 100 B – 1,20m x 3,00m</p> <p>PATOLOGIAS:</p> <p>Fissuras lineares – Grau de severidade médio (M)</p> <p>Defeito na selagem das juntas – Grau de severidade alto (A)</p> |

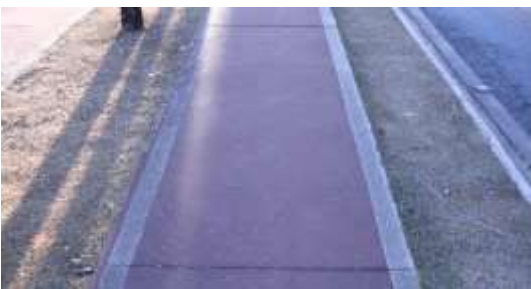
| | <p>PLACA 102 B – 1,20m x 3,00m</p> <p>PATOLOGIAS:</p> <p>Fissuras lineares – Grau de severidade médio (M)</p> <p>Defeito na selagem das juntas – Grau de severidade alto (A)</p> |

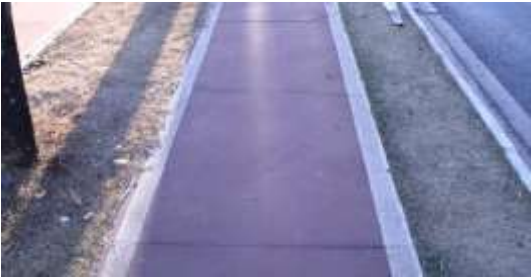
| | <p>PLACA 104 B – 1,20m x 3,00m</p> <p>PATOLOGIAS:</p> <p>Fissuras lineares - Grau de severidade alto (A)</p> <p>Defeito na selagem das juntas – Grau de severidade alto (A)</p> |

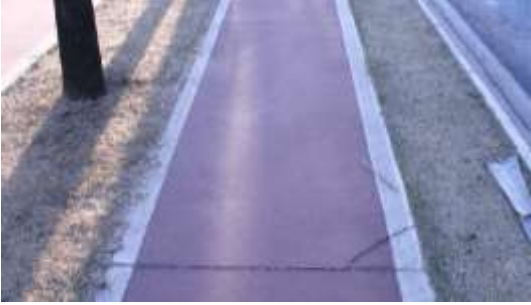
| | <p>PLACA 105 B – 1,20m x 3,00m</p> <p>PATOLOGIAS:</p> <p>Quebra de canto - Grau de severidade alto (A)</p> <p>Defeito na selagem das juntas – Grau de severidade alto (A)</p> |

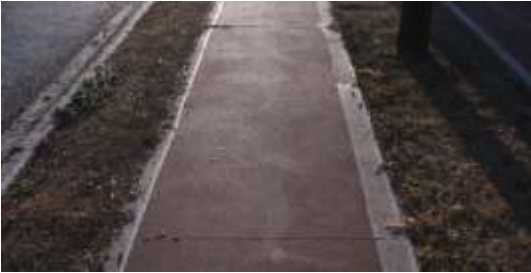
| | <p>PLACA 106 A – 1,20m x 3,00m</p> <p>PATOLOGIAS:</p> <p>Fissuras lineares - Grau de severidade baixo (B)</p> <p>Defeito na selagem das juntas – Grau de severidade alto (A)</p> |

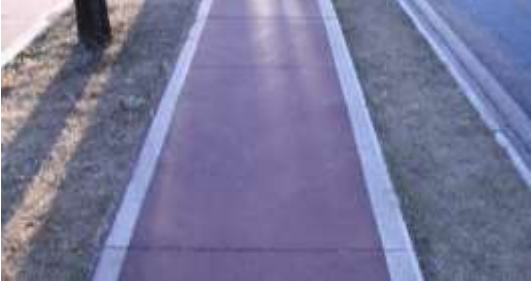
| | <p>PLACA 106 B – 1,20m x 3,00m</p> <p>PATOLOGIAS:</p> <p>Fissuras lineares - Grau de severidade médio (M)</p> <p>Defeito na selagem das juntas – Grau de severidade alto (A)</p> |

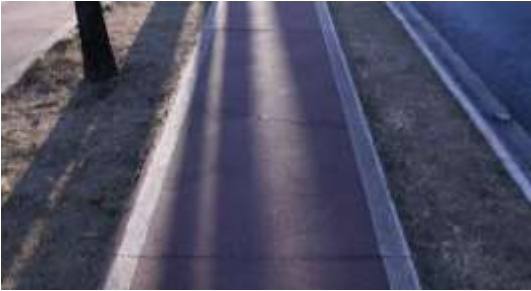
| | <p>PLACA 110 B – 1,20m x 3,00m</p> <p>PATOLOGIAS:</p> <p>Fissuras lineares - Grau de severidade alto (A)</p> <p>Defeito na selagem das juntas – Grau de severidade alto (A)</p> |

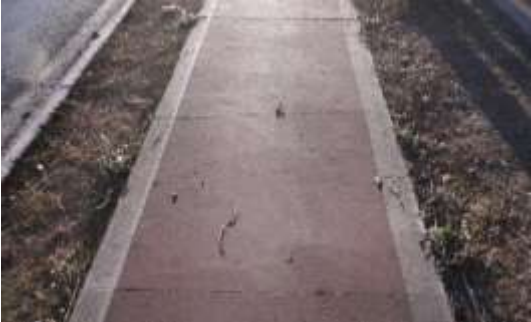
| | <p>PLACA 112 A – 1,20m x 3,00m</p> <p>PATOLOGIAS:</p> <p>Fissuras lineares - Grau de severidade alto (A)</p> <p>Defeito na selagem das juntas – Grau de severidade alto (A)</p> |

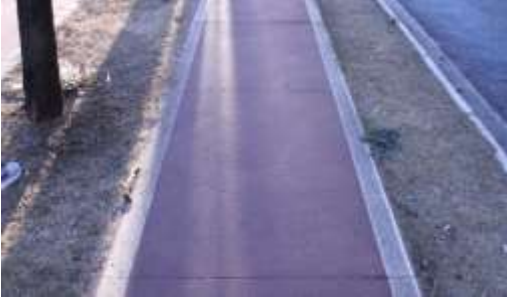
| | <p>PLACA 114 B – 1,20m x 3,00m</p> <p>PATOLOGIAS:</p> <p>Fissuras lineares - Grau de severidade médio (M)</p> <p>Defeito na selagem das juntas – Grau de severidade alto (A)</p> |

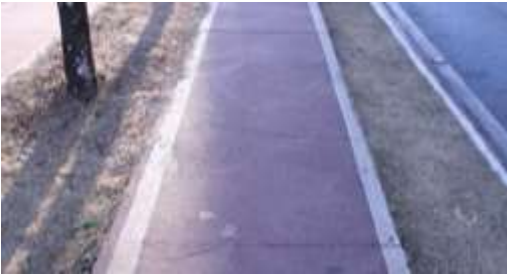
| | <p>PLACA 120 B – 1,20m x 3,00m</p> <p>PATOLOGIAS:</p> <p>Fissuras lineares - Grau de severidade médio (M)</p> <p>Defeito na selagem das juntas – Grau de severidade alto (A)</p> |

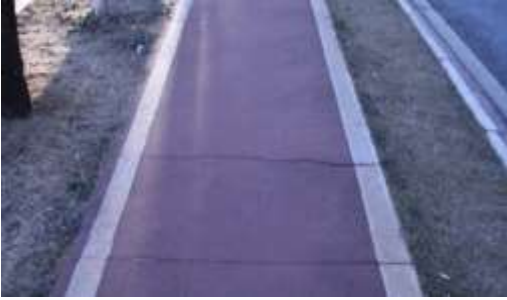
| | <p>PLACA 126 B – 1,20m x 3,00m</p> <p>PATOLOGIAS:</p> <p>Fissuras lineares - Grau de severidade alto (A)</p> <p>Defeito na selagem das juntas – Grau de severidade alto (A)</p> |

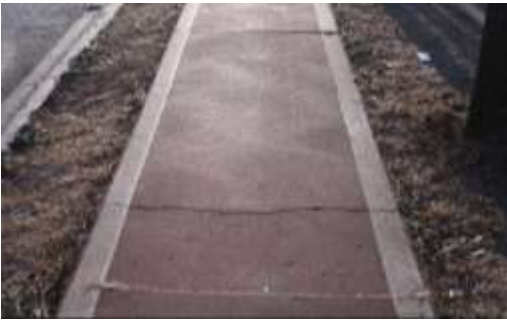
| | <p>PLACA 128 A – 1,20m x 3,00m</p> <p>PATOLOGIAS:</p> <p>Fissuras lineares - Grau de severidade alto (A)</p> <p>Defeito na selagem das juntas – Grau de severidade alto (A)</p> |

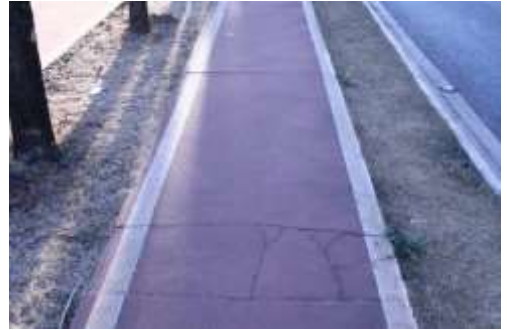
| | <p>PLACA 128 B – 1,20m x 3,00m</p> <p>PATOLOGIAS:</p> <p>Fissuras lineares - Grau de severidade alto (A)</p> <p>Quebras localizadas - Grau de severidade alto (A)</p> <p>Defeito na selagem das juntas – Grau de severidade alto (A)</p> |

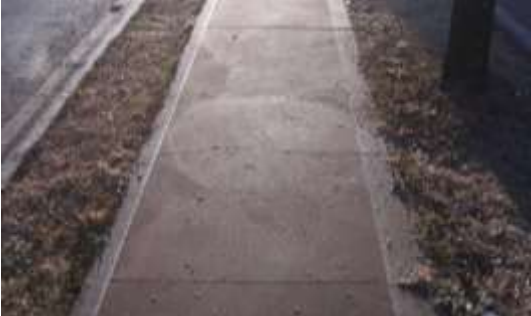
| | <p>PLACA 137 A – 1,20m x 3,00m</p> <p>PATOLOGIAS:</p> <p>Fissuras lineares - Grau de severidade alto (A)</p> <p>Defeito na selagem das juntas – Grau de severidade alto (A)</p> |

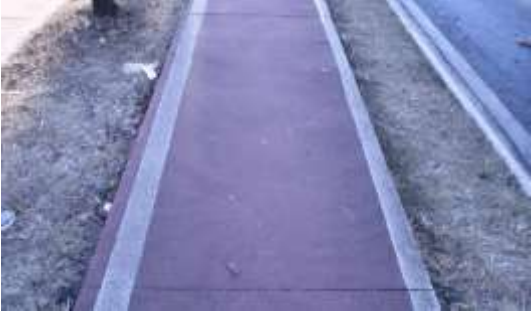
| | <p>PLACA 138 B – 1,20m x 3,00m</p> <p>PATOLOGIAS:</p> <p>Fissuras lineares - Grau de severidade alto (A)</p> <p>Defeito na selagem das juntas – Grau de severidade alto (A)</p> |

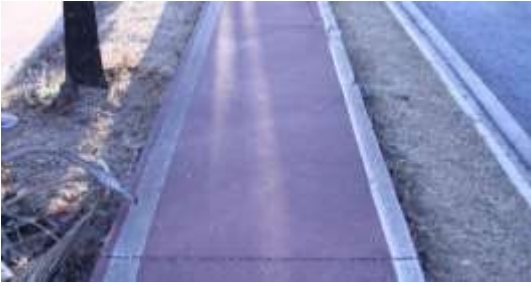
| | <p>PLACA 141 B – 1,20m x 3,00m</p> <p>PATOLOGIAS:</p> <p>Quebras localizadas - Grau de severidade médio (M)</p> <p>Defeito na selagem das juntas – Grau de severidade alto (A)</p> |

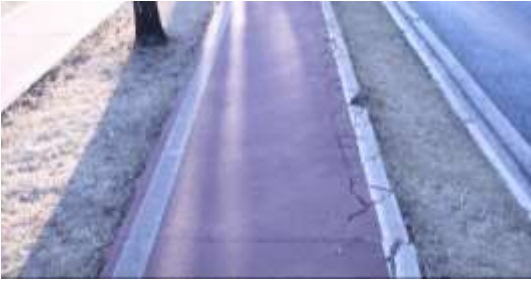
| | <p>PLACA 142 B – 1,20m x 3,00m</p> <p>PATOLOGIAS:</p> <p>Quebras localizadas - Grau de severidade alto (A)</p> <p>Defeito na selagem das juntas – Grau de severidade alto (A)</p> |

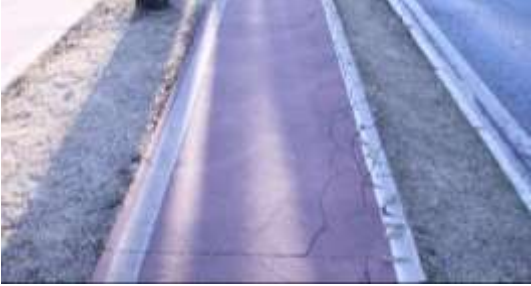
| | <p>PLACA 143 B – 1,20m x 3,00m</p> <p>PATOLOGIAS:</p> <p>Quebras localizadas - Grau de severidade alto (A)</p> <p>Defeito na selagem das juntas – Grau de severidade alto (A))</p> |

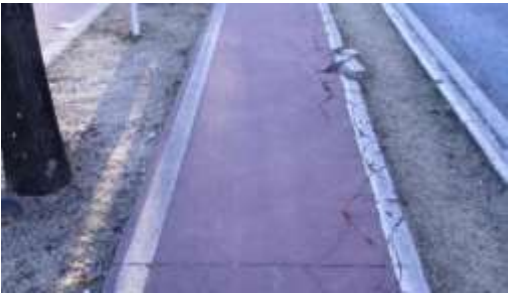
| | <p>PLACA 144 B – 1,20m x 3,00m</p> <p>PATOLOGIAS:</p> <p>Quebras localizadas - Grau de severidade alto (A)</p> <p>Defeito na selagem das juntas – Grau de severidade alto (A)</p> |

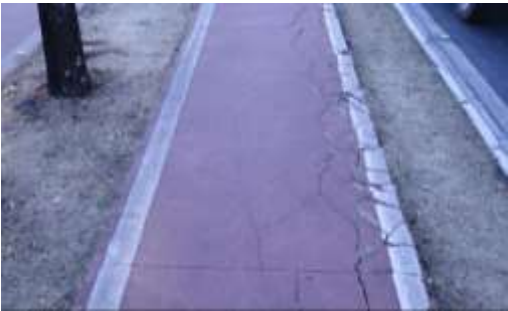
| | <p>PLACA 145 B – 1,20m x 3,00m</p> <p>PATOLOGIAS:</p> <p>Quebras localizadas - Grau de severidade alto (A)</p> <p>Fissuras lineares - Grau de severidade alto (A)</p> <p>Defeito na selagem das juntas – Grau de severidade alto (A)</p> |

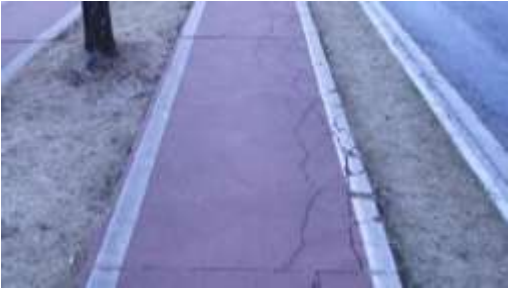
| | <p>PLACA 146 B – 1,20m x 3,00m</p> <p>PATOLOGIAS:</p> <p>Quebras localizadas - Grau de severidade alto (A)</p> <p>Defeito na selagem das juntas – Grau de severidade alto (A)</p> |

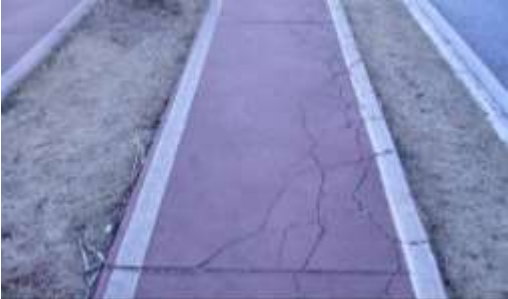
| | <p>PLACA 147 B – 1,20m x 3,00m</p> <p>PATOLOGIAS:</p> <p>Quebras localizadas - Grau de severidade alto (A)</p> <p>Degrau de junta - Grau de severidade alto (A)</p> <p>Fissuras lineares - Grau de severidade alto (A)</p> <p>Defeito na selagem das juntas – Grau de severidade alto (A)</p> |

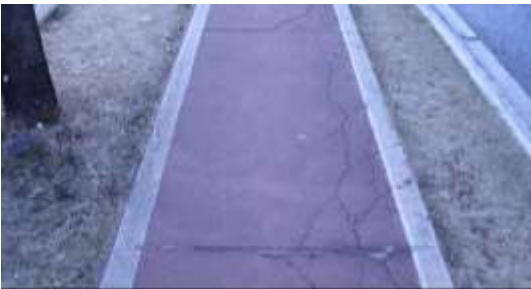
| | <p>PLACA 148 B – 1,20m x 3,00m</p> <p>PATOLOGIAS:</p> <p>Quebras localizadas - Grau de severidade alto (A)</p> <p>Fissuras lineares - Grau de severidade médio (M)</p> <p>Defeito na selagem das juntas – Grau de severidade alto (A)</p> |

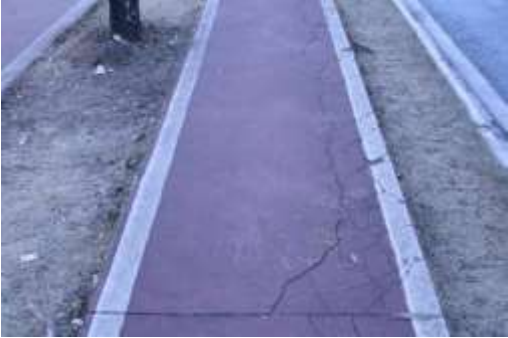
| | <p>PLACA 149 B – 1,20m x 3,00m</p> <p>PATOLOGIAS:</p> <p>Quebras localizadas - Grau de severidade alto (A)</p> <p>Defeito na selagem das juntas – Grau de severidade alto (A)</p> |

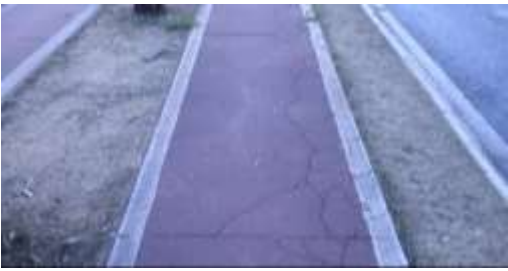
| | <p>PLACA 150 B – 1,20m x 3,00m</p> <p>PATOLOGIAS:</p> <p>Quebras localizadas - Grau de severidade alto (A)</p> <p>Fissuras lineares – Grau de severidade alto (A)</p> <p>Defeito na selagem das juntas – Grau de severidade alto (A)</p> |

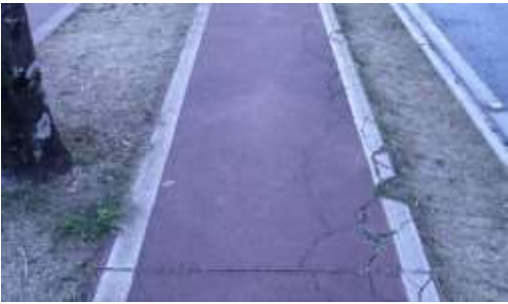
| | <p>PLACA 151 B – 1,20m x 3,00m</p> <p>PATOLOGIAS:</p> <p>Quebras localizadas - Grau de severidade alto (A)</p> <p>Defeito na selagem das juntas – Grau de severidade alto (A)</p> |

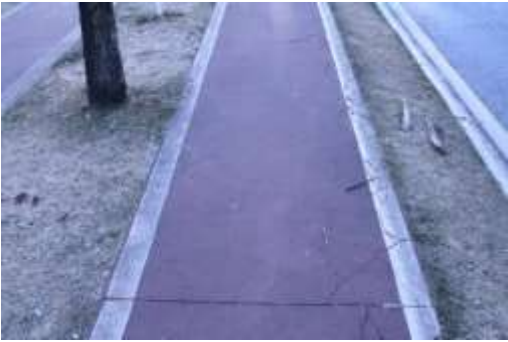
| | <p>PLACA 152 B – 1,20m x 3,00m</p> <p>PATOLOGIAS:</p> <p>Quebras localizadas - Grau de severidade alto (A)</p> <p>Fissuras lineares – Grau de severidade médio (M)</p> <p>Defeito na selagem das juntas – Grau de severidade alto (A)</p> |

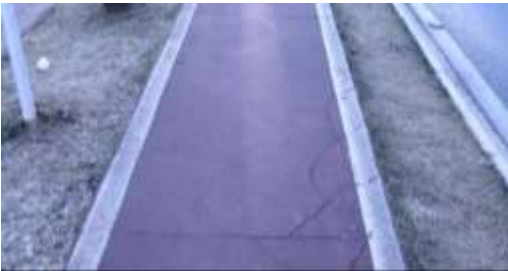
| | <p>PLACA 153 B – 1,20m x 3,00m</p> <p>PATOLOGIAS:</p> <p>Quebras localizadas - Grau de severidade médio (M)</p> <p>Defeito na selagem das juntas – Grau de severidade alto (A)</p> |

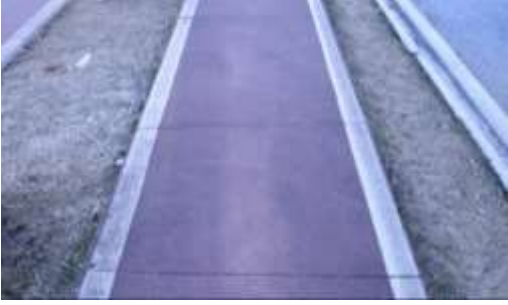
| | <p>PLACA 154 B – 1,20m x 3,00m</p> <p>PATOLOGIAS:</p> <p>Fissuras lineares - Grau de severidade alto (A)</p> <p>Defeito na selagem das juntas – Grau de severidade alto (A)</p> |

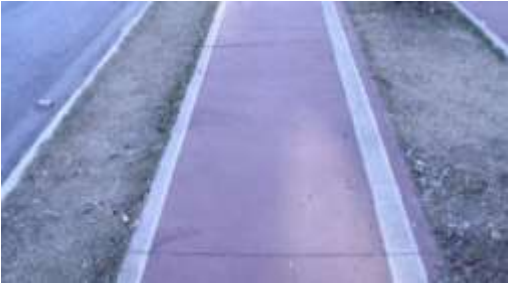
| | <p>PLACA 157 A – 1,20m x 3,00m</p> <p>PATOLOGIAS:</p> <p>Fissuras lineares - Grau de severidade alto (A)</p> <p>Defeito na selagem das juntas – Grau de severidade alto (A)</p> |

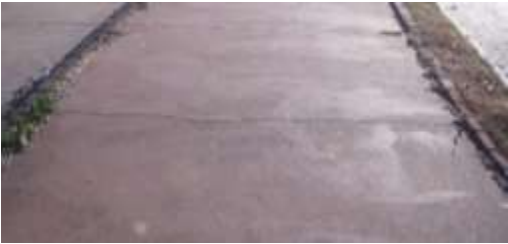
| | <p>PLACA 168 – 2,50m x 3,00m</p> <p>PATOLOGIAS:</p> <p>Fissuras lineares – Grau de severidade médio (M)</p> <p>Defeito na selagem das juntas – Grau de severidade alto (A)</p> |

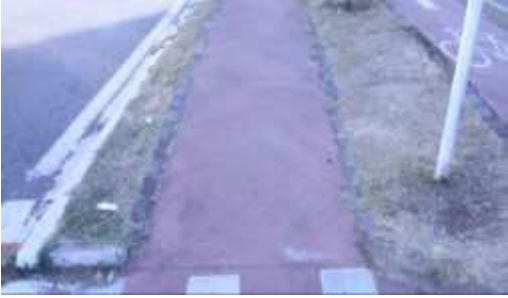
| | <p>PLACA 180 A – 1,20m x 3,00m</p> <p>PATOLOGIAS:</p> <p>Fissuras lineares - Grau de severidade alto (A)</p> <p>Defeito na selagem das juntas – Grau de severidade alto (A)</p> |

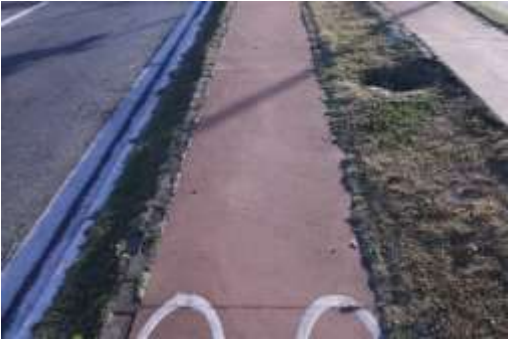
| | <p>PLACA 185 A – 1,00m x 4,00m</p> <p>PATOLOGIAS:</p> <p>Fissuras lineares - Grau de severidade alto (A)</p> <p>Defeito na selagem das juntas – Grau de severidade alto (A)</p> |

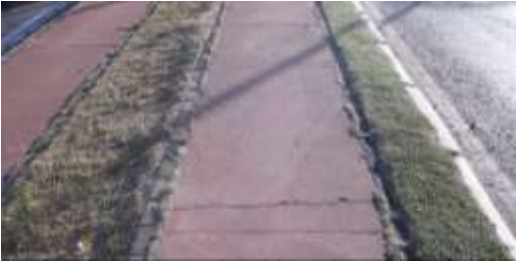
| | <p>PLACA 186 B – 1,00m x 3,30m</p> <p>PATOLOGIAS:</p> <p>Fissuras lineares - Grau de severidade alto (A)</p> <p>Cavidades – Grau de severidade baixo (B)</p> <p>Defeito na selagem das juntas – Grau de severidade alto (A)</p> |

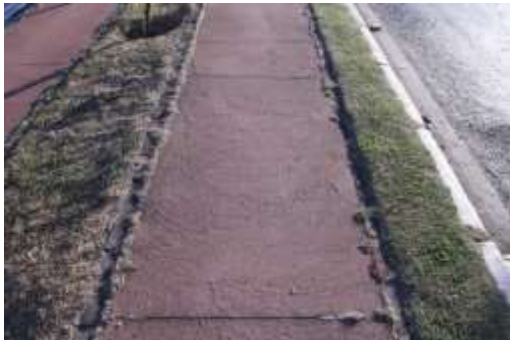
| | <p>PLACA 189 B – 1,00m x 3,30m</p> <p>PATOLOGIAS:</p> <p>Fissuras lineares - Grau de severidade médio (M)</p> <p>Defeito na selagem das juntas – Grau de severidade alto (A)</p> |

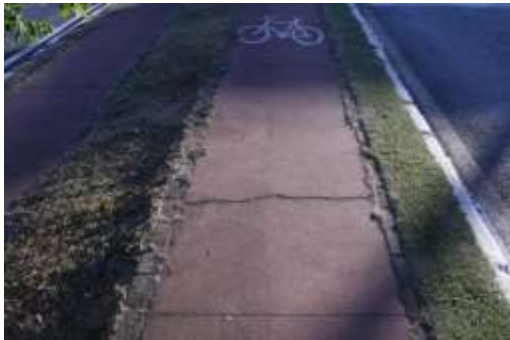
| | <p>PLACA 190 B – 1,00m x 3,30m</p> <p>PATOLOGIAS:</p> <p>Fissuras lineares - Grau de severidade alto (A)</p> <p>Defeito na selagem das juntas – Grau de severidade alto (A)</p> |

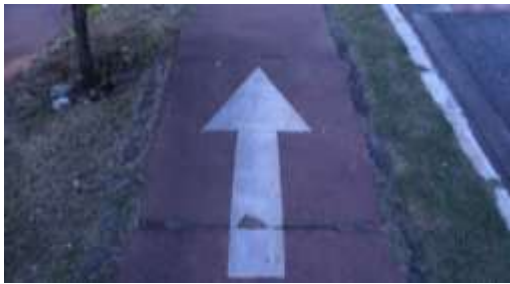
| | <p>PLACA 191 B – 1,00m x 3,30m</p> <p>PATOLOGIAS:</p> <p>Fissuras lineares - Grau de severidade alto (A)</p> <p>Cavidades – Grau de severidade médio (M)</p> <p>Esborcinamento das juntas - médio (M)</p> <p>Defeito na selagem das juntas – Grau de severidade alto (A)</p> |

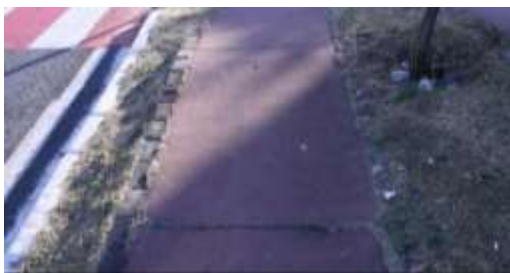
| | <p>PLACA 191 A – 1,00m x 3,30m</p> <p>PATOLOGIAS:</p> <p>Fissuras lineares - Grau de severidade alto (A)</p> <p>Esborcinamento das juntas - Grau de severidade alto (A)</p> <p>Defeito na selagem das juntas – Grau de severidade alto (A)</p> |

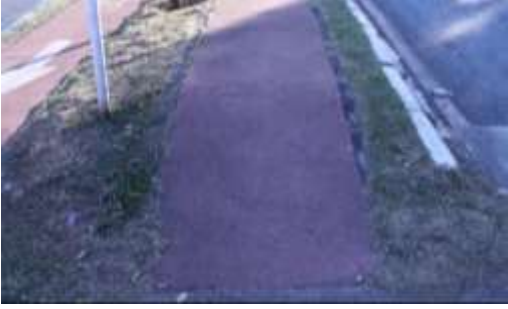
| | <p>PLACA 192 B – 1,00m x 3,30m</p> <p>PATOLOGIAS:</p> <p>Fissuras lineares - Grau de severidade alto (A)</p> <p>Defeito na selagem das juntas – Grau de severidade alto (A)</p> |

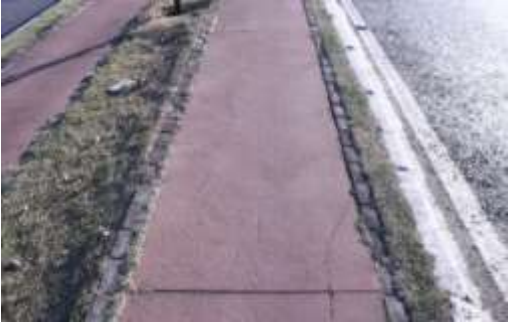
| | <p>PLACA 193 B – 1,00m x 3,30m</p> <p>PATOLOGIAS:</p> <p>Fissura de canto - Grau de severidade alto (A)</p> <p>Defeito na selagem das juntas – Grau de severidade alto (A)</p> |

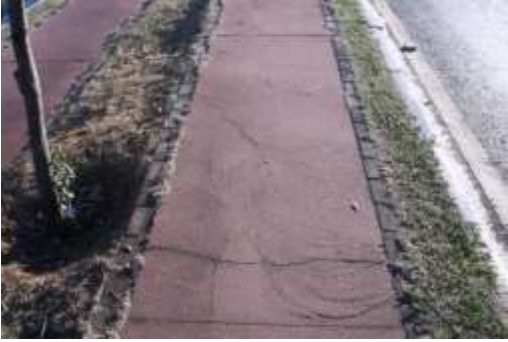
| | <p>PLACA 196 B – 1,00m x 3,30m</p> <p>PATOLOGIAS:</p> <p>Fissuras lineares - Grau de severidade alto (A)</p> <p>Defeito na selagem das juntas – Grau de severidade alto (A)</p> |

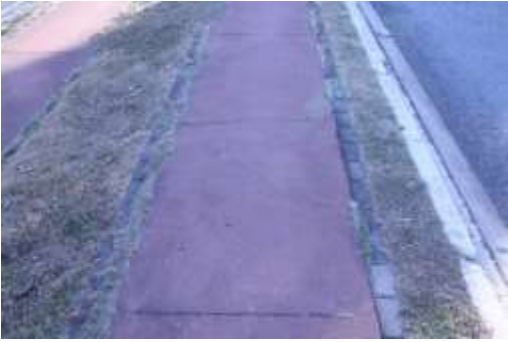
| | <p>PLACA 199 B – 1,00m x 3,30m</p> <p>PATOLOGIAS:</p> <p>Fissuras lineares - Grau de severidade alto (A)</p> <p>Defeito na selagem das juntas – Grau de severidade alto (A)</p> |

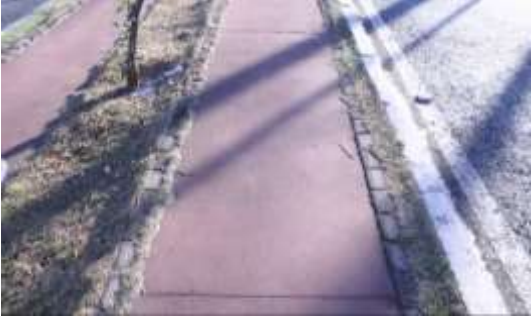
| | <p>PLACA 201 B – 1,00m x 3,30m</p> <p>PATOLOGIAS:</p> <p>Fissuras lineares - Grau de severidade médio (M)</p> <p>Quebra de canto – Grau de severidade médio (M)</p> <p>Defeito na selagem das juntas – Grau de severidade alto (A)</p> |

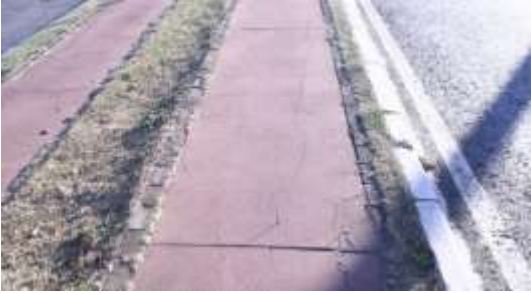
| | <p>PLACA 203 B – 1,00m x 3,30m</p> <p>PATOLOGIAS:</p> <p>Fissuras lineares - Grau de severidade alto (A)</p> <p>Quebra de canto – Grau de severidade alto (A)</p> <p>Defeito na selagem das juntas – Grau de severidade alto (A)</p> |

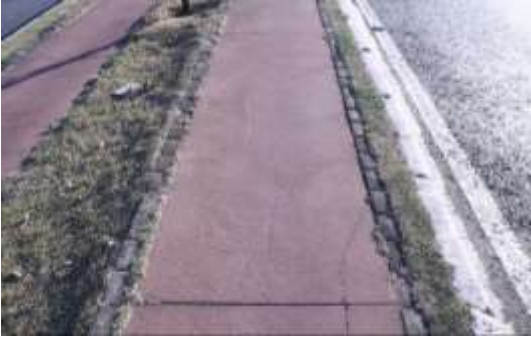
| | <p>PLACA 203 B – 1,00m x 3,30m</p> <p>PATOLOGIAS:</p> <p>Quebra de canto – Grau de severidade médio (M)</p> <p>Defeito na selagem das juntas – Grau de severidade alto (A)</p> |

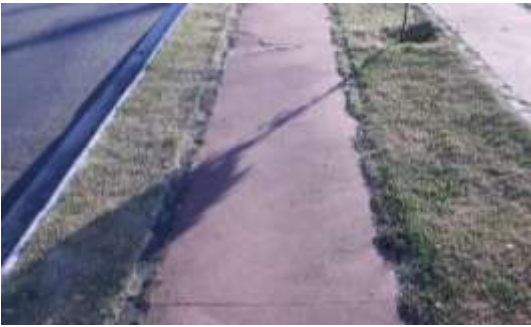
| | <p>PLACA 217 A – 1,00m x 3,30m</p> <p>PATOLOGIAS:</p> <p>Quebras localizadas – Grau de severidade alto (A)</p> <p>Defeito na selagem das juntas – Grau de severidade alto (A)</p> |

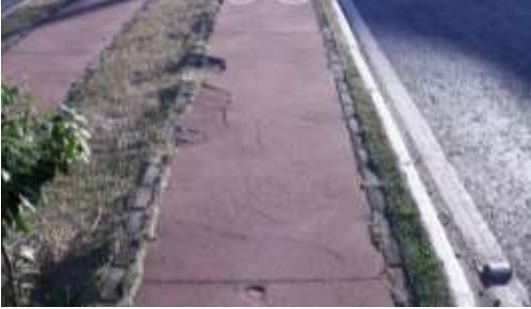
| | <p>PLACA 218 B – 1,00m x 3,30m</p> <p>PATOLOGIAS:</p> <p>Quebras localizadas – Grau de severidade alto (A)</p> <p>Defeito na selagem das juntas – Grau de severidade alto (A)</p> |

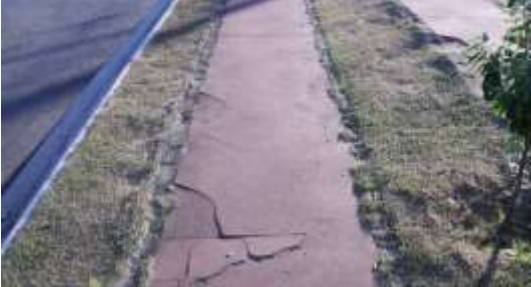
| | <p>PLACA 218 A – 1,00m x 3,30m</p> <p>PATOLOGIAS:</p> <p>Quebras localizadas – Grau de severidade alto (A)</p> <p>Defeito na selagem das juntas – Grau de severidade alto (A)</p> |

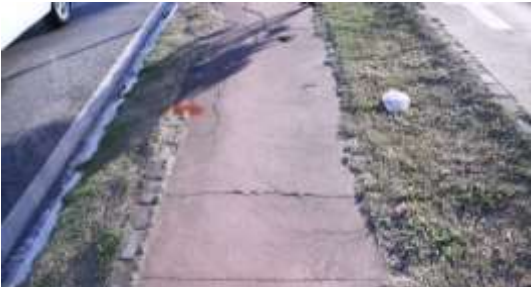
| | <p>PLACA 270 A – 1,00m x 3,30m</p> <p>PATOLOGIAS:</p> <p>Quebras localizadas – Grau de severidade alto (A)</p> <p>Fissuras lineares – Grau de severidade alto (A)</p> <p>Defeito na selagem das juntas – Grau de severidade alto (A)</p> |

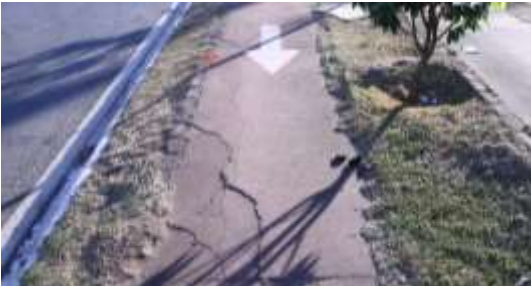
| | <p>PLACA 271 A – 1,00m x 3,30m</p> <p>PATOLOGIAS:</p> <p>Quebras localizadas – Grau de severidade alto (A)</p> <p>Fissuras lineares – Grau de severidade alto (A)</p> <p>Defeito na selagem das juntas – Grau de severidade alto (A)</p> |

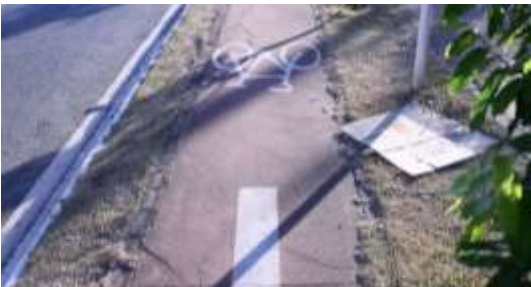
| | <p>PLACA 272 A – 1,00m x 3,30m</p> <p>PATOLOGIAS:</p> <p>Quebra de canto – Grau de severidade alto (A)</p> <p>Fissuras lineares – Grau de severidade médio (M)</p> <p>Defeito na selagem das juntas – Grau de severidade alto (A)</p> |

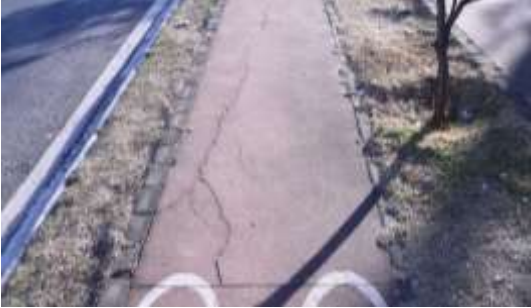
| AVALIAÇÃO DO PAVIMENTO EM CONCRETO – TRECHO 3 | |
|---|---|
| | <p>PLACA 273 A – 1,00m x 3,30m</p> <p>PATOLOGIAS:</p> <p>Quebras localizadas – Grau de severidade médio (M)</p> <p>Fissuras lineares – Grau de severidade alto (A)</p> <p>Defeito na selagem das juntas – Grau de severidade alto (A)</p> |
