UNIVERSIDADE FEDERAL DE GOIÁS  
ESCOLA DE ENGENHARIA CIVIL  
PROGRAMA DE PÓS-GRADUAÇÃO EM GEOTECNIA, ESTRUTURAS  
E CONSTRUÇÃO CIVIL

**AVALIAÇÃO DAS INFRAESTRUTURAS  
CICLOVIÁRIAS IMPLANTADAS NO CORREDOR  
UNIVERSITÁRIO EM GOIÂNIA**

**LUIZA LEMOS ANTUNES**

D0113C15  
GOIÂNIA  
2015

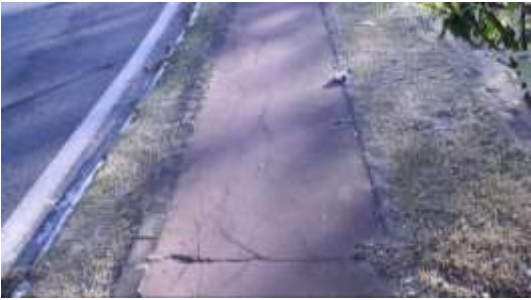
| AVALIAÇÃO DO PAVIMENTO EM CONCRETO – TRECHO 3 | |
|---|---|
| | <p>PLACA 276 A – 1,00m x 3,30m</p> <p>PATOLOGIAS:</p> <p>Fissuras lineares – Grau de severidade alto (A)</p> <p>Quebras localizadas – Grau de severidade médio (M)</p> <p>Esborcinamento de juntas – Grau de severidade médio (M)</p> <p>Defeito na selagem das juntas – Grau de severidade alto (A)</p> |

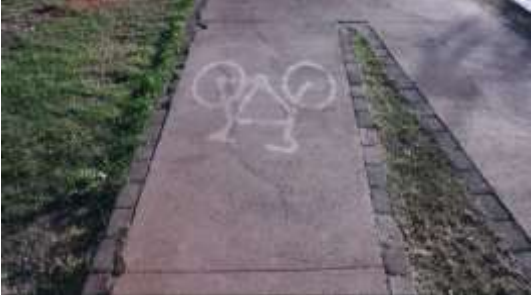
| | <p>PLACA 280 A – 1,00m x 3,30m</p> <p>PATOLOGIAS:</p> <p>Quebra de canto - Grau de severidade alto (A)</p> <p>Defeito na selagem das juntas – Grau de severidade alto (A)</p> |
