ANÁLISE 2D E 3D DA ESTABILIDADE DA BARRAGEM DE FUNDÃO

2D and 3D Slope Stability Analysis of Fundão Dam

João Paulo Tavares SOUZA ¹, Nicolás Rodrigues MOURA ², Gilson de F. N. GITIRANA Jr. ³

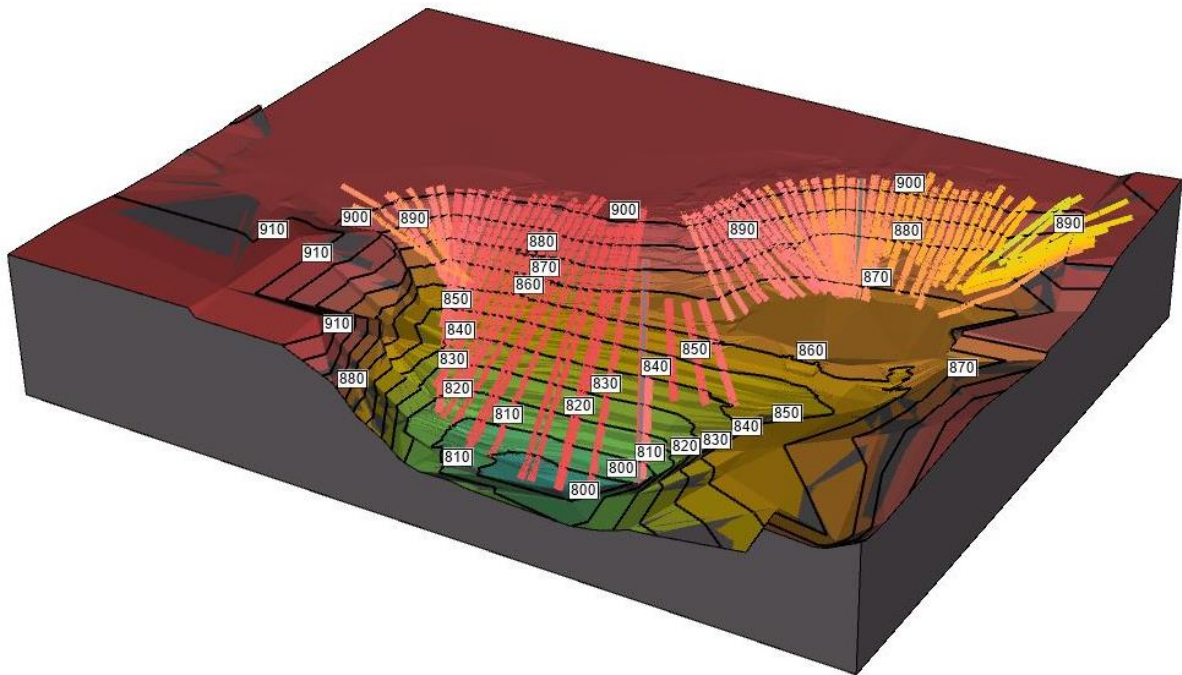
FIGURA 4: Disposição espacial das seções transversais para parâmetros drenados em análises *multiplane*.
FONTE: Autoria própria.

ombreira direita, com fator de segurança para a condição não drenada menor do que 1. Por outro lado, a ruptura foi iniciada na ombreira esquerda. Desta forma, constata-se que a análise de estabilidade, por si só, não explica o motivo da ruptura ter começado na ombreira esquerda, sendo para isso necessário identificar outros mecanismos de instabilização, conforme apresentado pelo Painel de Investigação. Pode-se

inferir também que a provável condição real do maciço no momento da ruptura deveria ser drenada ou, na pior das hipóteses, intermediária entre a condição não drenada e a condição drenada. O Painel de Investigação indicou que condições drenadas teriam prevalecido, já que a ruptura não se iniciou próxima da ombreira direita, onde os taludes são mais íngremes e o alteamento se deu de forma mais acelerada.
