Architecture and oblivion: the Jockey Club of Goiás by Paulo Mendes da Rocha

Arquitectura y olvido

El Jockey Club de Goiás de Paulo Mendes da Rocha

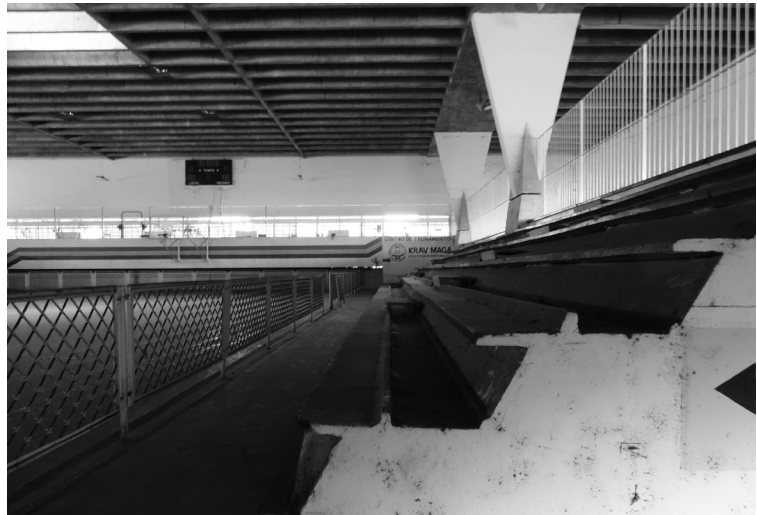
La Plaza de las Piscinas fue el primer sector en sufrir cambios, a mediados de la década de 1980, cuando a las piscinas del proyecto original se agregaron otras, en un nuevo bloque en el límite este del edificio. La obra fue ejecutada por el arquitecto Antônio Lúcio Ferrari Pinheiro (Pinheiro 2011). Una losa adicional cubrió la calle transversal interna, que pasó a ser utilizada como estacionamiento y recibió puertas metálicas en cada extremo. La nueva losa se construyó sobre la calle interior, como una extensión de la parte este de la plaza de las piscinas. Esta intervención se llevó a cabo sin mayor impacto en la estructura original (figura 17).

Figura 17. Planta baja, acceso peatonal paralelo a la calle interior, cubierta por la ampliación de la Plaza de las Piscinas, 2019. Fotógrafa: Jéssica Pinheiro de Vasconcelos. Fuente: Colección de la autora.

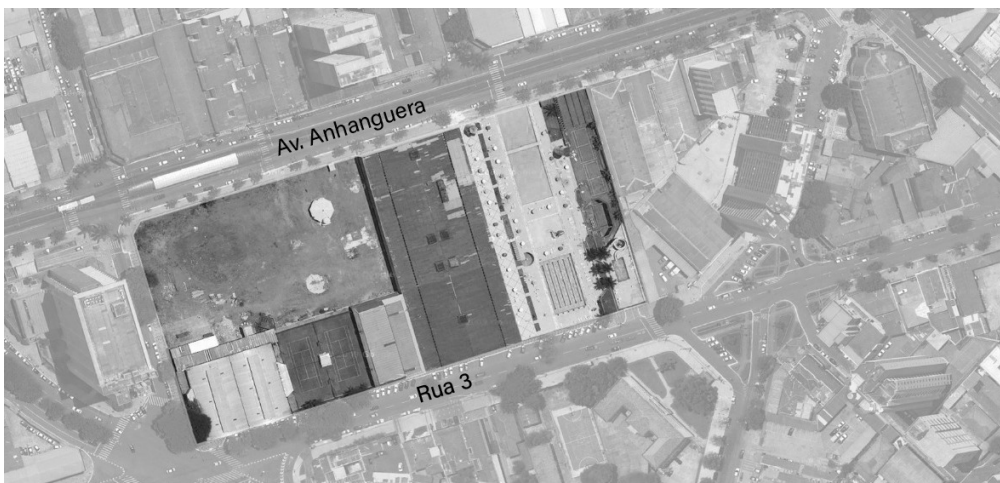
La Plaza del Bosque fue la parte más desfigurada del complejo debido a la destrucción del bosque. Posteriormente, este lugar se transformó en un gran estacionamiento para la generación de recursos y la zona fue totalmente impermeabilizada. La vegetación autóctona, así como la capilla, el quiosco, las parrillas, otras piscinas y un tobogán que se había agregado al proyecto original fueron eliminados o demolidos para construir un gran estacionamiento (Bernardes y Caixeta 2011) (figura 23).

Figura 23. Vista aérea, estacionamiento pavimentado del Jockey Club de Goiás, 2009. Fuente: Google Earth, intervención de José Artur Frota. Fuente: Colección del Autor.

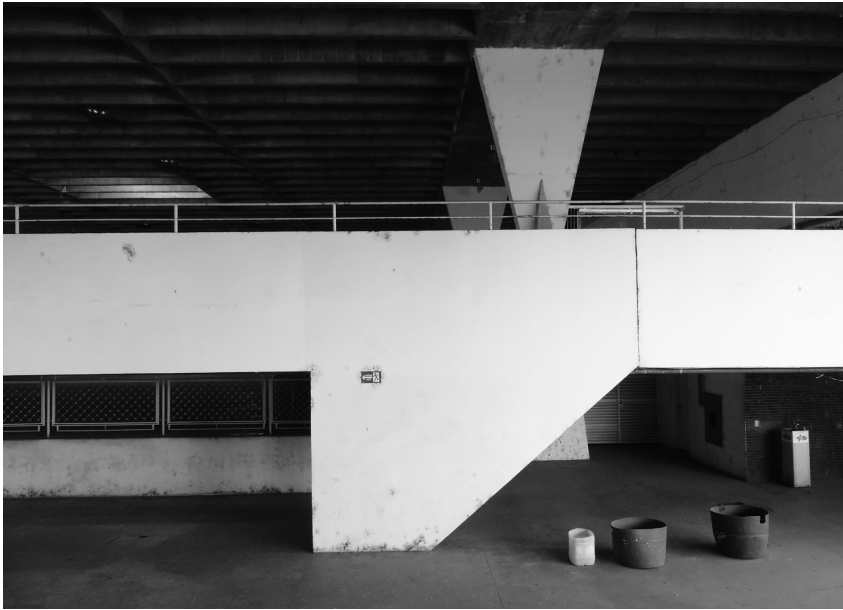
Figura 25. Jockey Club de Goiás: imagen del olvido, 2019. Fotógrafa: Jéssica Pinheiro de Vasconcelos. Fuente: Colección de la autora.

En el caso de la sede del Jockey Club de Goiás, se cree que la estructura del edificio no presenta ningún daño que pueda comprometer su estabilidad o caracterizar un estado de ruina capaz de paralizar su uso. Sin embargo, para la rehabilitación del edificio es imprescindible reconectarlo a la ciudad por medio de la restauración de calle interna, del boque y la plaza de las piscinas. Las modificaciones exteriores de mayor impacto deben ser demolidas para rescatar el área forestal y restaurar la presencia del edificio como hito urbano, además de recuperar la vía de acceso con su conexión urbana original. El curso de agua que da origen al bosque ya canalizado y enterrado en el momento de la construcción del edificio es otro elemento que puede ofrecer pautas para un proyecto de rehabilitación de la manzana y una mayor relación con la ciudad y el entorno urbano.
