**AVALIAÇÃO DA DETERIORAÇÃO DAS
ESTRUTURAS DE CONCRETO DE ESTAÇÕES
DE TRATAMENTO DE ESGOTO**

NAYARA GRACYELLE DIAS

D0181C18
GOIÂNIA
2018

Dissertação apresentada ao Programa de Pós-Graduação em Geotecnia, Estruturas e Construção Civil da Universidade Federal de Goiás para obtenção do título de Mestre em Construção Civil.

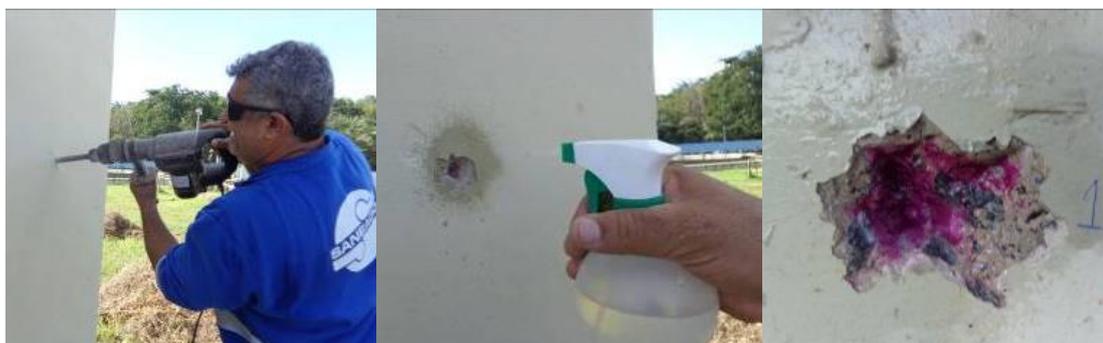
Figura 3.5– Realização do Ensaio de Carbonatação

A Figura 3.5 ilustra a sequência de realização do ensaio. A parte do concreto que já carbonatou e apresenta um pH inferior a 9 fica incolor e a parte não carbonatada adquire uma cor vermelho-carmim.

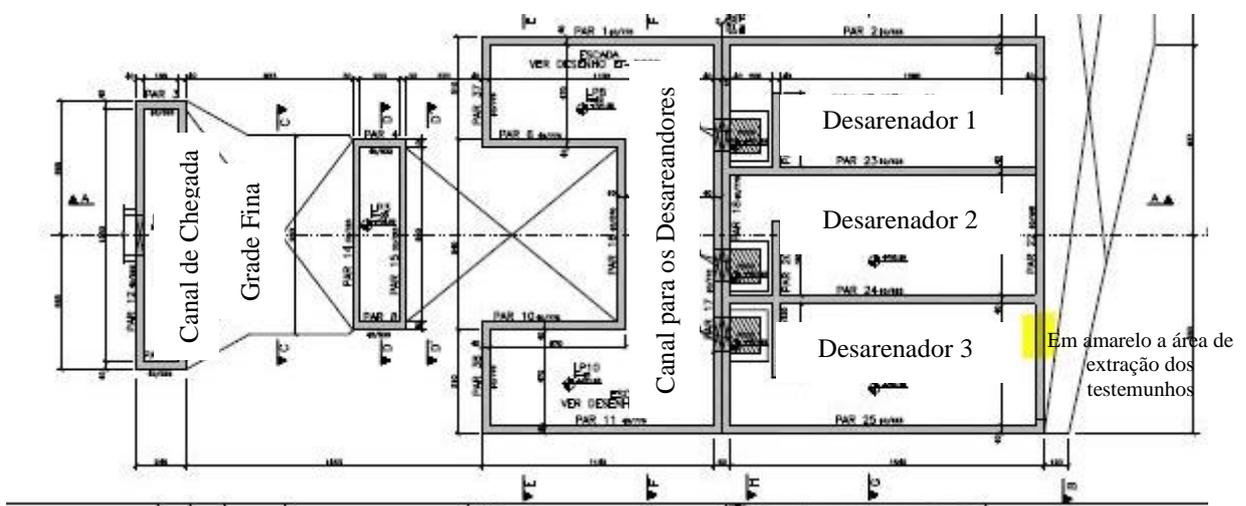
Figura 3.6– Projeto estrutural das unidades de tratamento primário

Na ETE H, o único local em que há utilização de produtos à base de cloretos no processo de tratamento é no desarenador, local onde ocorre a aplicação do coagulante cloreto férrico (FeCl_3). Assim, foi realizado estudo do projeto estrutural (Figura 3.6) dos elementos estruturais localizados próximos ao ponto de aplicação do coagulante e definida a parede CAP2 do desarenador (PAR 22 do Projeto Estrutural) como área amostral. Foram extraídos 3 (três) testemunhos (corpos de prova) de concreto e realizado o rompimento dos testemunhos por tração por compressão diametral. Após a extração, os vazios gerados foram preenchidos com argamassa. Na Figura 3.6 está marcado em amarelo o local da extração dos testemunhos.

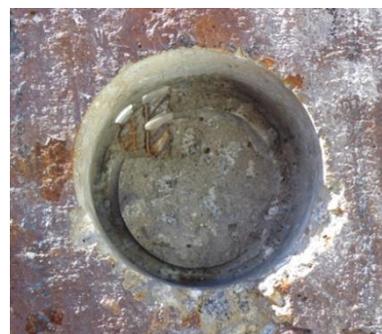
Figura 3.12 – Local da extração do testemunho

A extração dos testemunhos foi realizada sem que houvesse rompimento de nenhum elemento da armação do concreto. Quando o operador percebia que havia atingido a armadura, o corte era paralisado e o corpo de prova extraído. Desta forma, todos os testemunhos extraídos correspondem à camada de cobertura. Inicialmente, acreditava-se que seria possível extrair o corpo de prova de forma integral, sem danos à estrutura, entretanto devido à grande proximidade entre as barras de aço da armadura, optou-se por não danificar os vergalhões e por esse motivo.

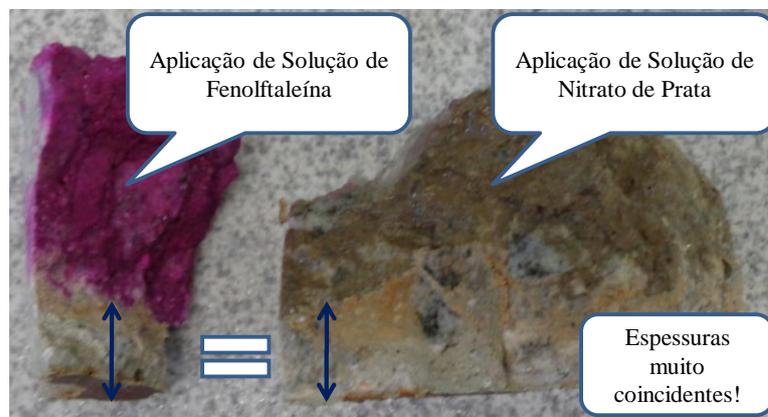
Figura 3.13 – Comparação das espessuras carbonatadas com avaliação da frente de íons cloro por aspersão de nitrato de prata

Posteriormente ao rompimento, foi aplicada a solução de Nitrato de Prata e de Fenolftaleína (em pedaços amostrais diferentes complementares) para avaliação da frente de íons cloreto e de dióxido de carbono, respectivamente. Como os resultados mostraram que a espessura carbonatada e a espessura destacada pela aspensão de nitrato de prata foram um tanto coincidentes, concluiu-se nessa análise que a espessura mais clara da amostra analisada com nitrato de prata pode ser um falso-positivo (Figura 3.13) e, portanto, as amostras também foram analisadas no MEV para verificar a presença de cloro na amostra.

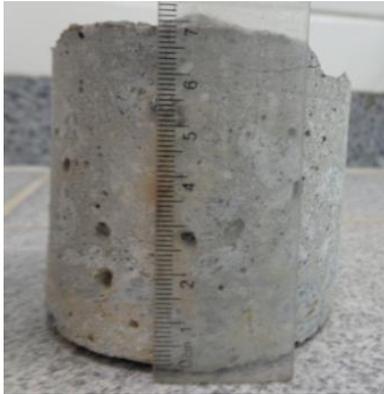
Figura 3.18 – Corpo de Prova extraído

Foram extraídos três testemunhos (Figura 3.18), da parede CAP2 do desarenador (PAR 22 do Projeto Estrutural), conforme mostrado anteriormente na Figura 3.10, durante a extração tomou-se o cuidado de não danificar a armadura, portanto, os testemunhos extraídos referem-se ao revestimento. Duas amostras retiradas para análise no MEV estavam localizadas próximas à superfície entre 0 e 10 mm e as outras duas entre 40 e 50 mm distante da face da superfície, conforme esquema representado na Figura 3.19. A Figura 3.20 apresenta as amostras analisadas no MEV obtidas do testemunho 1, sendo renomeadas como amostra 1.1 a amostra na região carbonatada e amostra 1.4 a amostra na região não carbonatada do CP 1.

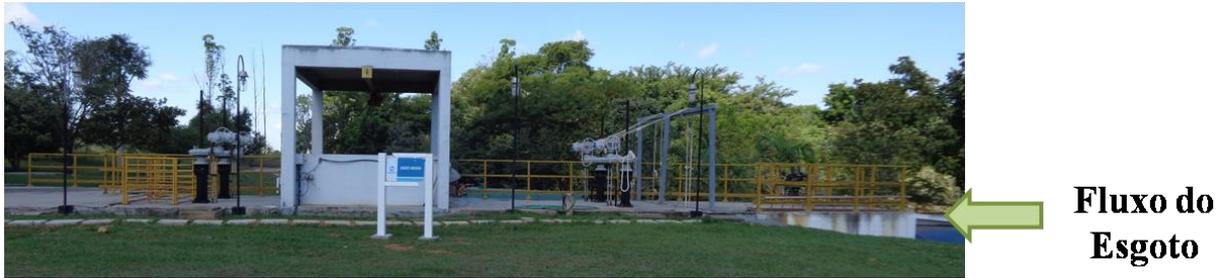
Figura 4.8 – Grade Grossa da ETE H

A Grade Grossa da ETE é uma unidade semienterrada, conforme pode ser visto na Figura 4.8. Na Figura 4.9 está apresentada a configuração em planta e os principais elementos estruturais da unidade. A parede enterrada vista na Figura 4.8 é a Parede GGP1. Nesta unidade são removidos materiais grosseiros, em sua maior parte lixo. Esta unidade é também o ponto de liberação de gases muitas vezes acumulados dentro do emissário.

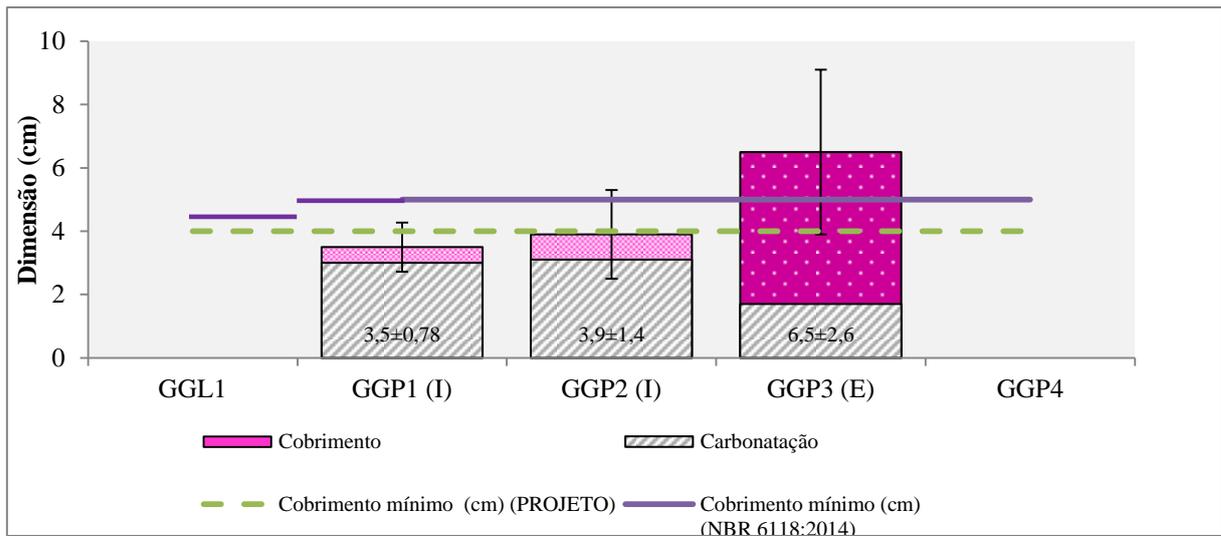
Figura 4.10 – Espessura carbonatada e de cobrimento medidos nos elementos estruturais da Grade Grossa

A Figura 4.10 mostra os cobrimentos detectados e as profundidades carbonatadas, sendo que o roxo **mais escuro** se refere à análise na **face externa** do elemento e o roxo **mais claro**, refere-se à análise da **face interna do elemento** (este padrão será adotado para todos os gráficos). Observa-se que internamente na Grade Grossa foi detectado um cobrimento de acordo com o especificado no projeto, entretanto a frente de carbonatação está mais próxima da armadura. Já na face externa, o cobrimento é maior e a frente de carbonatação foi, aproximadamente, 50% da frente de carbonatação medida internamente.

ter sido provocada pela agressividade do sulfeto, conforme sugerido por Felske *et al.* (2004), e não pela penetração do CO₂ já que no interior da unidade de tratamento a incidência de CO₂ é menor que externamente devido ao seu confinamento. Ou ainda há a possibilidade de que a porosidade da face interna do concreto seja maior que porosidade externa, o que também promoveria uma redução do pH do concreto maior internamente do que externamente.

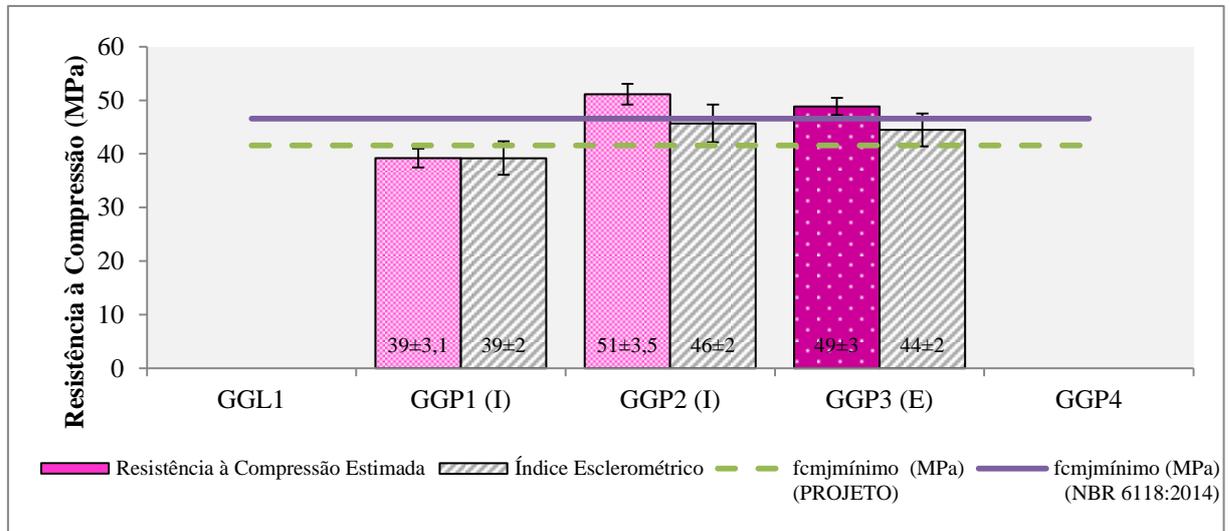
Figura 4.11 – Índice esclerométrico e resistência à compressão estimada nos elementos estruturais da Grade Grossa

Outra análise realizada no concreto da GG foi com relação à dureza superficial em que foram obtidos os índices esclerométricos que posteriormente foram convertidos em estimativa de resistência à compressão. Os resultados, apresentados na Figura 4.11, mostram que, de maneira geral, a resistência à compressão, medida de forma indireta, está compatível com o prescrito em projeto. Pode-se dizer ainda que, com exceção da parede GGP1, os elementos estruturais estão de acordo com as normativas vigentes, embora no ano em que o projeto estrutural da estação foi finalizado, 2002, ainda estava em vigor a NBR 6118 (ABNT, 1980). Nesta versão da NBR 6118 (ABNT, 1980) não havia prescrições e requisitos mínimos básicos expressos para ambientes agressivos, deixando a cargo do projetista/construtor a escolha dos materiais e a definição do consumo mínimo e da relação água/cimento compatíveis com a boa durabilidade do concreto. Lembrando que o f_{ck} de projeto foi corrigido para f_{cmj} com desvio padrão adotado de 4 MPa para poder comparar de forma mais realista o resultado obtido, com o especificado.

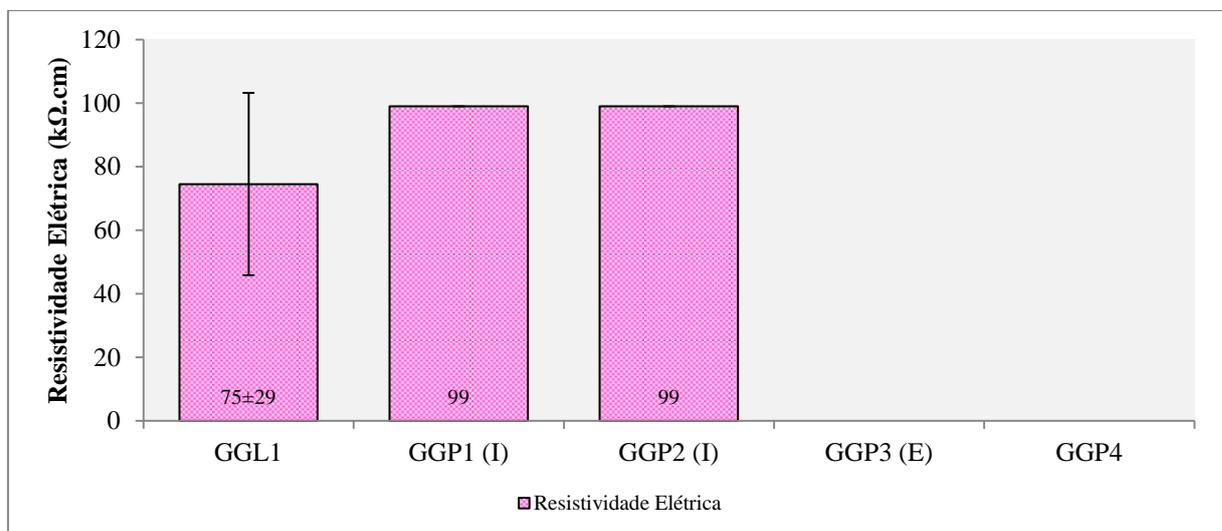
Figura 4.12 – Resistividade elétrica do concreto nas faces internas dos elementos estruturais da Grade Grossa

A resistividade elétrica do concreto também foi medida somente nas faces internas acessíveis, entretanto foi detectado que existe uma grande variabilidade nos resultados por interferências de vários aspectos como a umidade do concreto, a carbonatação e a redução do pH do concreto provocada pelo meio. Alguns locais do concreto são mais úmidos devido à proximidade com a superfície da lâmina do efluente e, conseqüentemente, podem apresentar uma resistividade elétrica mais baixa. Regiões mais distantes apresentaram uma maior resistividade, um dos motivos pode ser a diferença de umidade entre as regiões. A Figura 4.12 apresenta o resultado da resistividade.

Uma das medidas deste experimento foi realizada exatamente em cima de uma fissura de

corrosão e a mínima resistividade que o aparelho encontrou foi de 28 k Ω .cm, o que contraria a literatura que prevê resistividades de 8 a 12 k Ω .cm (PULLAR-Strecker, 1987) ou menor que 5 k Ω .cm quando há alta probabilidade de corrosão (CEB 192, 1989). Verificou-se que embora este ensaio possua muitas vantagens na avaliação de corrosão de estruturas, seus resultados possuem maior coerência em ambientes controlados de laboratório, pois em pesquisas de campo, a alta quantidade de variáveis pode interferir fortemente nos resultados.

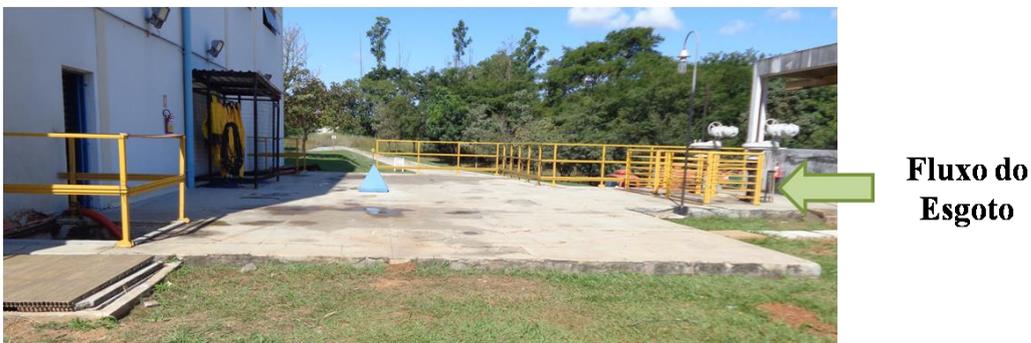
Figura 4.13 – Poço de Sucção na ETE H

O Poço de Sucção (PS) da ETE está ilustrado na Figura 4.13, assim como uma planta que mostra seus elementos estruturais (Figura 4.14). Essa também é uma unidade semienterrada, o que dificultou a realização das análises em alguns de seus componentes de concreto. O poço de sucção também é uma unidade confinada pela presença da laje PSL1, e neste caso, o poço é totalmente inacessível.

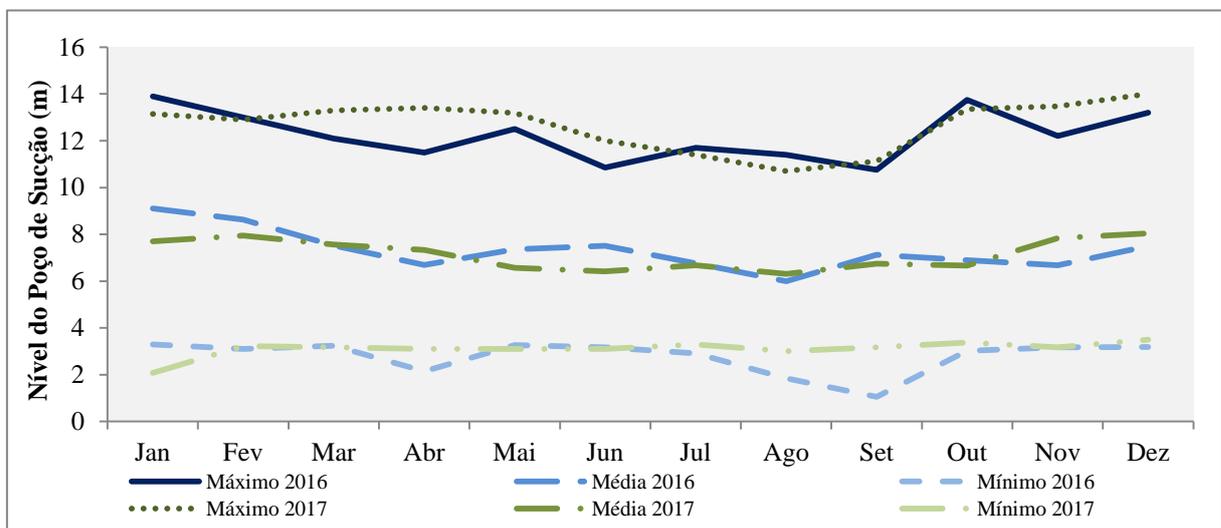
Figura 4.15 – Variação do Nível de Esgoto (NA) no Poço de Sucção ao longo dos anos de 2016 e 2017

Como particularidade do poço de sucção, cita-se a grande variação de nível que ocorre em seu interior. As bombas são programadas para serem ligadas quando um determinado NA é atingido. A Figura 4.15 apresenta a variação de nível mensalmente durante todo o ano de 2016 e 2017, os resultados foram obtidos com base nas máximas e mínimas registradas diariamente. Há momentos em que o poço se enche com uma lâmina de efluente de 14 m em seu interior e depois, como acionamento das bombas, começa a reduzir até chegar em, aproximadamente, 5 m. Além de possuir um dos ambientes internos mais agressivos da estação devido ao alto teor de gás sulfeto, a combinação da variação de nível pode trazer consequências danosas para o concreto, pois a alternância da umidade do concreto e a acidez ambiental juntamente com o fornecimento de nutrientes disponíveis, conforme citado no tópico 4.2, aceleram a ocorrência de processos patológicos. Assim, unidades em que a variação do NA é recorrente, torna-se importante a proteção superficial do concreto com impermeabilizantes à base de polímeros até pelo menos 1 m abaixo do $NA_{\text{mínimo}}$.

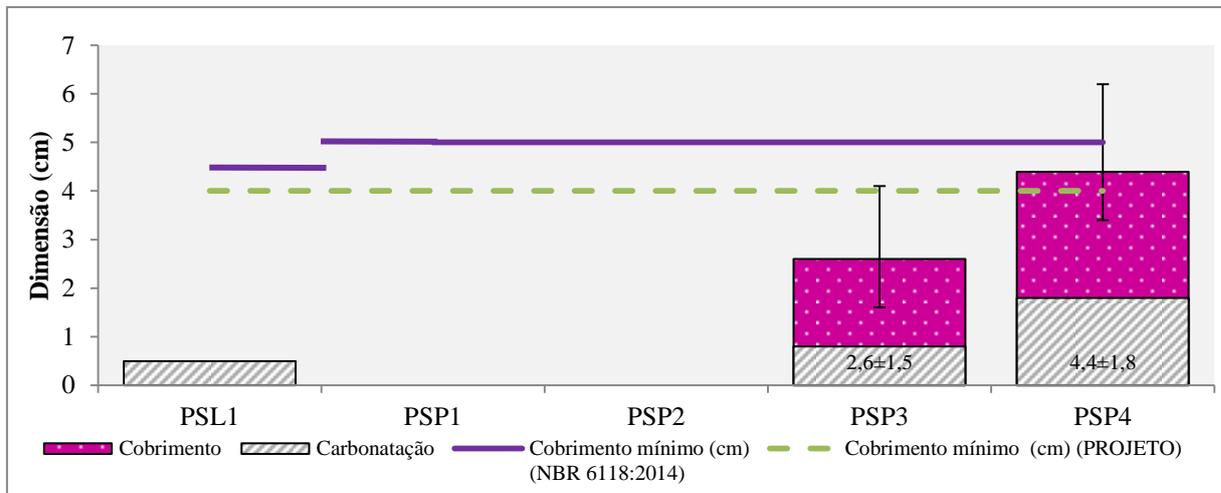
Figura 4.17 – Espessura carbonatada e de cobrimento medidos nos elementos estruturais do Poço de Sucção

No poço de sucção, só foi possível realizar análises de carbonatação, pacometria e ensaio esclerométrico nas faces externas. A resistividade foi medida nas faces internas em locais em que havia abertura que dava acesso às paredes. A Figura 4.17 exhibe os resultados de carbonatação e cobertura obtidos. A laje PSL1 foi analisada com relação à frente de carbonatação em sua face externa em um ponto em que a manta de impermeabilização estava danificada e observou-se que o resultado obtido foi bastante baixo e isso é compatível, uma vez que a manta impede o ingresso do CO_2 ao interior do concreto. Entretanto, não foi possível realizar o ensaio de pacometria na laje devido às camadas do sistema de impermeabilização. A parede PSP3 apresentou cobertura na região aferida abaixo do recomendado em projeto e também pela norma NBR 6118 (2014). O cobertura é a proteção física do concreto e, desta forma, processos executivos precisam garantir que eles atendam às especificações para que esse requisito de durabilidade contribua com a vida útil da estação de tratamento. Nas estações de tratamento de esgoto, torna-se ainda mais imperioso um rigoroso controle de qualidade, principalmente nas faces internas, durante a execução da obra devido às grandes dificuldades de acesso para execução de manutenções e os grandes impactos ambientais que podem ser causados em caso de interregno da ETE.

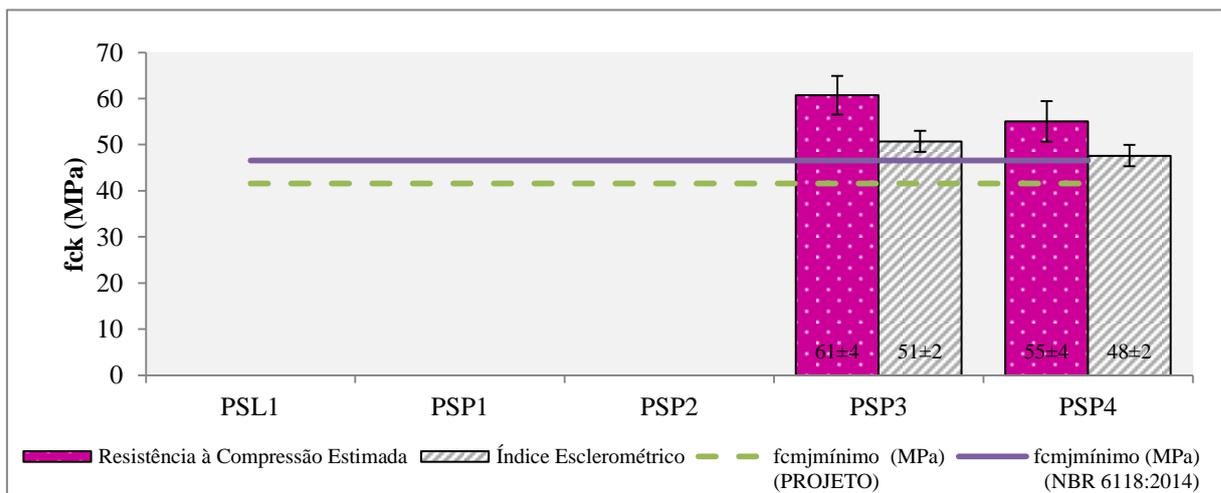
Figura 4.18 – Índice esclerométrico e resistência à compressão estimada nos elementos estruturais do Poço de Sucção

Assim como na grade grossa, os elementos estruturais do poço de sucção apresentaram características de resistência compatíveis com a normalização em vigência e com o projeto, o que se mostra como um aspecto muito positivo para a conservação da estação, conforme apresentado na Figura 4.18.

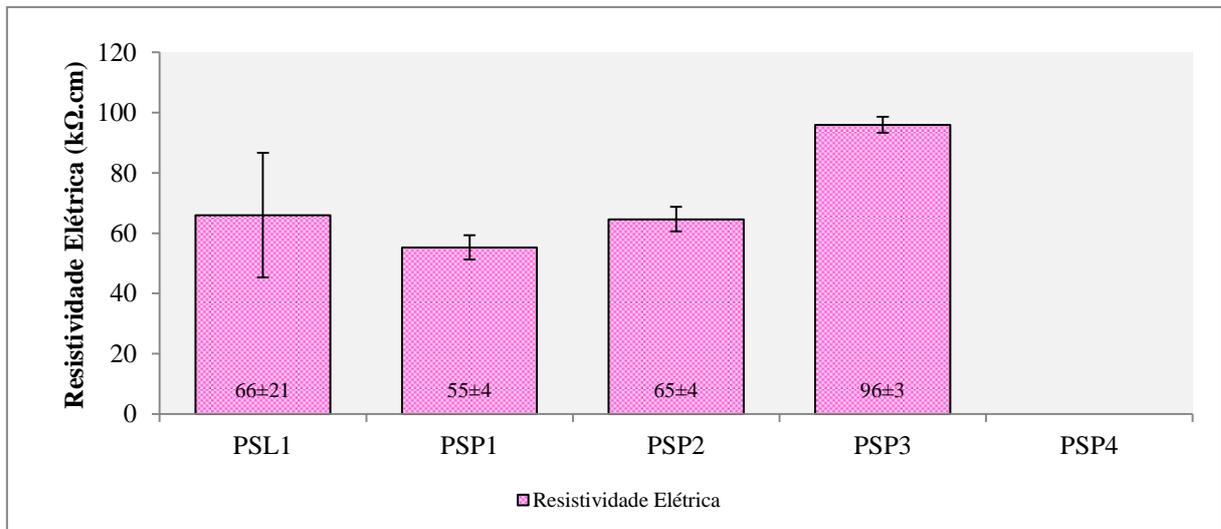
Figura 4.19 – Resistividade elétrica do concreto nas faces internas dos elementos estruturais do Poço de Sucção

A resistividade elétrica das paredes do PS mostrou-se um pouco menor que na Grade Grossa (Figura 4.19), entretanto, nas paredes não foram detectados pontos de corrosão mesmo com valores próximos ao que foi medido em cima de um local que exibia sintomas de corrosão na GGL1 da Grade Grossa.

A menor resistividade pode ser proveniente da redução do pH do concreto, haja vista que o teor de sulfetos na atmosfera interna desta unidade também foi mais elevado se comparado com as demais. A laje apresentou maior variabilidade dos resultados e houve pontos em que a medição foi realizada em locais com sinais de corrosão e, mesmo assim, a resistividade mínima foi de 47 kΩ.cm.

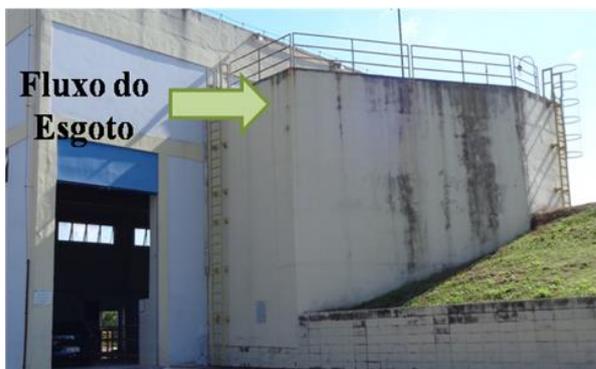
Figura 4.20 – Tanque de Transição da ETE H

O Tanque de Transição proporciona a mudança de fluxo do efluente que passa do regime de escoamento forçado (bombeado) para o regime de escoamento por gravidade. Assim, neste tanque há uma grande turbulência do esgoto bombeado que chega e será conduzido para as unidades de tratamento primário. A Figura 4.20 apresenta uma visão geral da unidade de tratamento e o desenho de sua planta é apresentado na Figura 4.21.

O Tanque de Transição se apresentou como uma das unidades mais preocupantes de toda a estação. Além de apresentar alguns pontos de corrosão na laje TTL1 dada a alta agressividade ambiental proporcionada pela emissão de gás sulfídrico no ambiente interno confinado devido a agitação do fluxo, ela apresenta trincas na viga de base (Figura 4.22). As fissuras sugerem que foram causadas por esforço cortante. Foi realizado um selo de gesso para verificar se a fissura já havia se estabilizado e, após alguns meses, o gesso trincou, sugerindo que a fissura continua ativa.

Portanto, esta unidade necessita de medidas urgentes para controlar o processo de deterioração. Entretanto, um desafio para realização de manutenções de caráter preventivo e corretivo nesta unidade é que por ela passa todo o esgoto da estação e não há outra unidade em paralelo com a mesma finalidade para que seu uso possa ser descontinuado com a intenção de realização de uma investigação e operações significativas de manutenção.

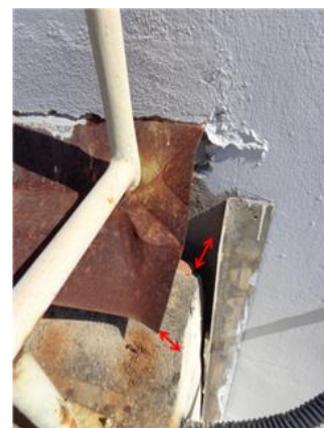
Figura 4.23 – Movimentação verificada no Tanque de Transição

Observou-se também que ocorreu uma movimentação da unidade de tratamento, pois os rufos instalados na interface do TT com a Estação Elevatória de Esgoto se distanciaram da laje, conforme pode ser verificado na Figura 4.23 e também as tubulações de recalque que são acopladas à parede TTP4 mostraram que houve movimentação. A concessionária tem monitorado por meio de topografia a movimentação da estrutura.

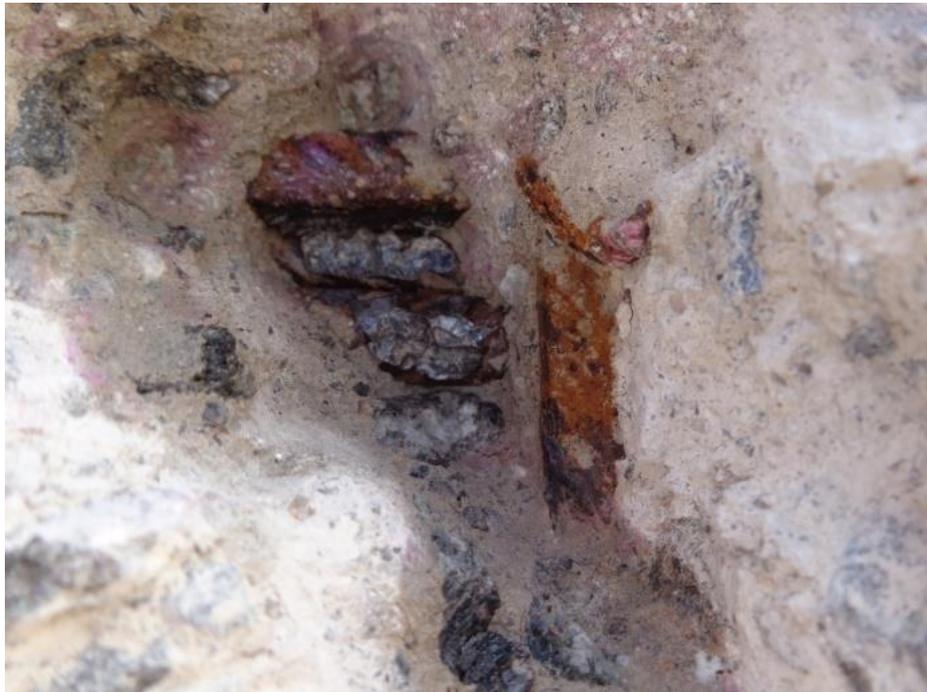
Figura 4.25 –Fratura para realização do ensaio de carbonatação na Parede TTP1 do Tanque de Transição

carbonatação já ultrapassou toda a espessura de cobrimento e alcançou a armadura, é possível afirmar que a armadura se encontra despассивada e sujeita à corrosão. Essa afirmação pode ser verificada na Figura 4.25 que mostra inclusive uma película de óxidos de ferro depositados sobre sua superfície. A parte da armadura que se encontra sem o óxido é onde a ponta do martetele atingiu a armadura e removeu a camada superficial.

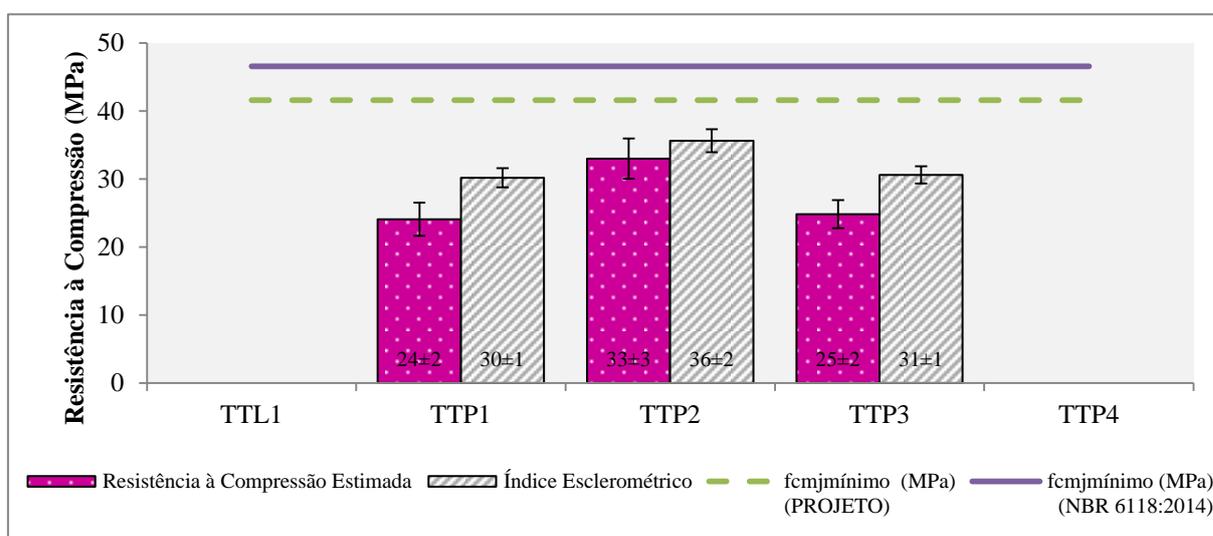
Figura 4.26 – Índice esclerométrico e resistência à compressão estimada nos elementos estruturais do Tanque de Transição

especificação em projeto. A Figura 4.26 mostra que a conversão do índice esclerométrico em resistência à compressão estimada produziu valores abaixo da prescrição de projeto, chegando ao valor de 24 MPa na parede TTP3. A resistência menor, combinada com os testes de carbonatação, permitem concluir que a porosidade deste concreto é maior e, como a menor porosidade é um dos parâmetros mais importantes para garantia da vida útil das estruturas, essa unidade deverá ser monitorada e protegida ao máximo.

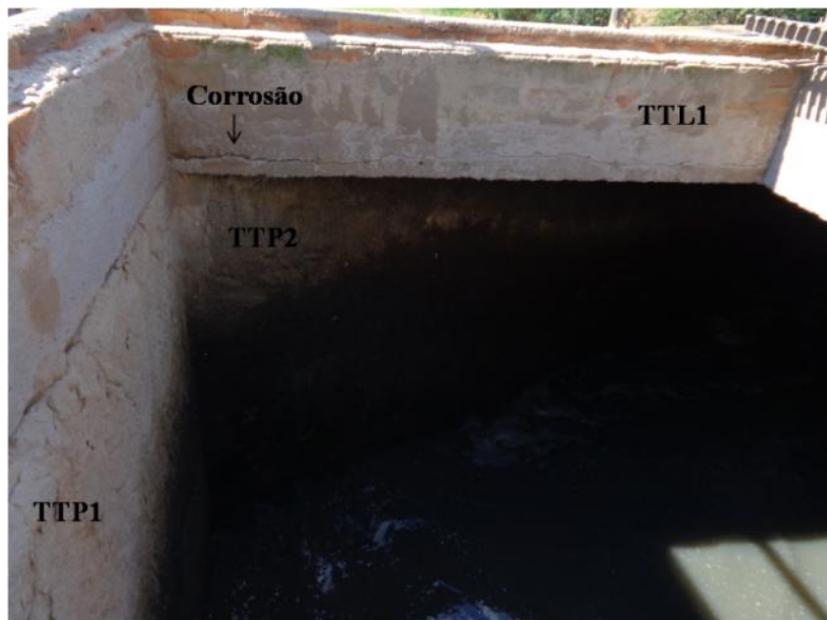
Figura 4.28 – Imagem interna do Tanque de Transição que mostra paredes cobertas por argamassa

O ensaio de resistividade elétrica só foi realizado na laje TTL1 (Figura 4.27) porque as paredes internas do tanque encontram-se cobertas com argamassa, como é possível confirmar na Figura 4.28. Alguns pontos de corrosão da armadura encontrados nas lajes da GG, PS e TT possuem características em comum: geralmente eles acontecem na face inferior dos elementos e principalmente próximos às bordas (Figura 4.28).

A explicação para essa configuração é a maior disponibilidade de oxigênio, combinada com a presença do gás sulfídrico que promovem uma agressividade maior nessas regiões e ainda um cobrimento prejudicado, pois muitas vezes observa-se nas regiões corroídas que o cobrimento existente é um tanto inferior ao recomendado por norma assim, consequentemente, um conjunto de fatores que favorece a ocorrência de corrosão do aço.

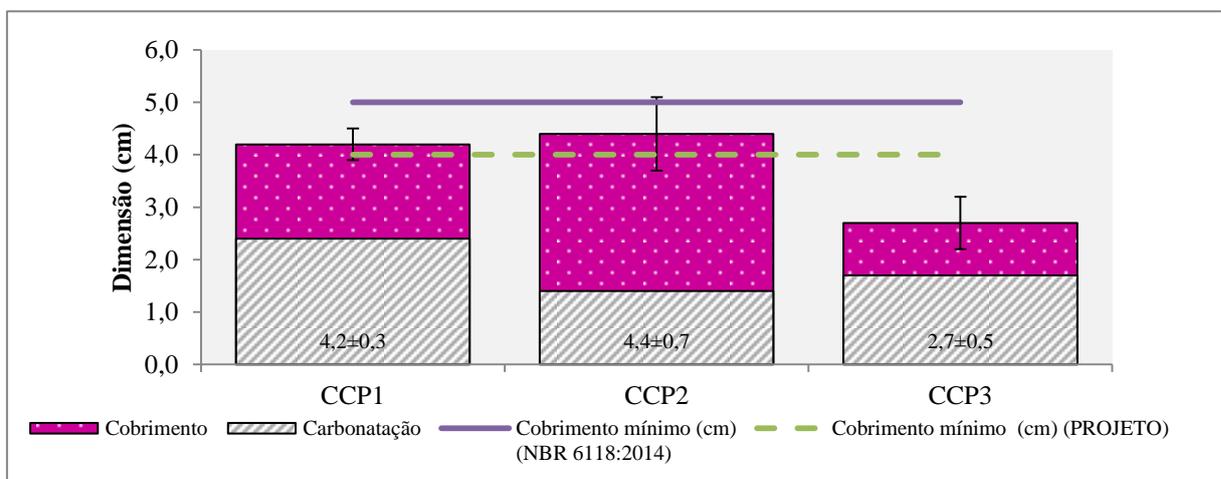
Figura 4.31 – Espessura carbonatada e de cobrimento medidos nos elementos estruturais do Canal de Chegada do Tratamento Preliminar

externos do Canal de Chegada. Esta unidade se apresenta, de forma geral, com condições favoráveis à conservação das estruturas de concreto, uma vez que as paredes CCP1 e CCP2 atenderam às especificações do concreto prescritas em projeto. A parede CCP3 foi o elemento com menor cobrimento e com a maior espessura de carbonatação, entretanto a armadura ainda não foi alcançada pela frente de carbonatação e não foram verificadas manifestações patológicas graves nesta unidade.

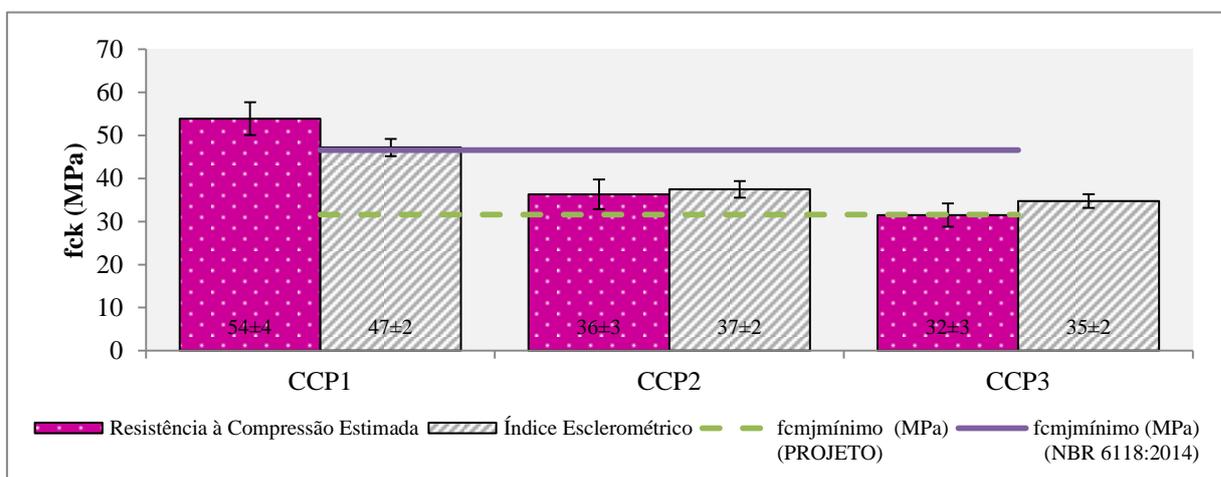
Figura 4.32 – Índice esclerométrico e resistência à compressão estimada nos elementos estruturais da Canal de Chegada do Tratamento Preliminar

A resistência à compressão estimada (Figura 4.32) de forma indireta, atendeu às prescrições de projeto, entretanto, o patamar prescrito pela NBR 6118 (2014) só foi atendido pela parede CCP1.

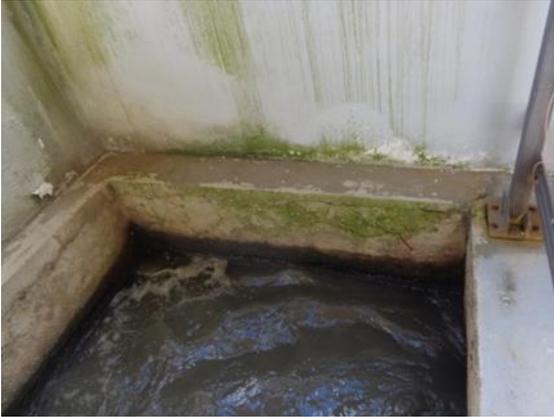
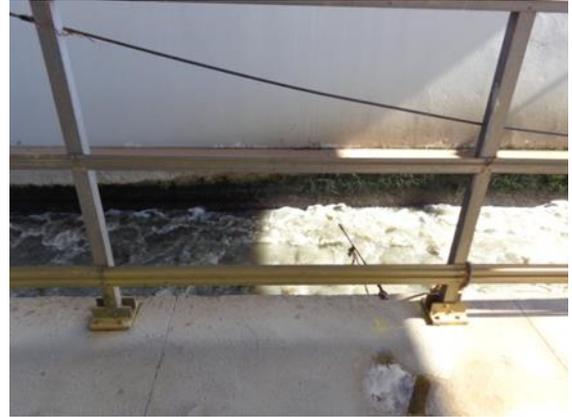
Foram realizados ensaios de resistividade nas paredes CCP1 e CCP2, entretanto, há um revestimento em argamassa na parte interna desse canal (Figura 4.33 e Figura 4.34) e, por este motivo, os resultados obtidos foram desprezados por não se tratarem do concreto em análise.

Figura 4.33 – Parede CCP1 do Canal de Chegada

Figura 4.34 - Parede CCP2 do Canal de Chegada

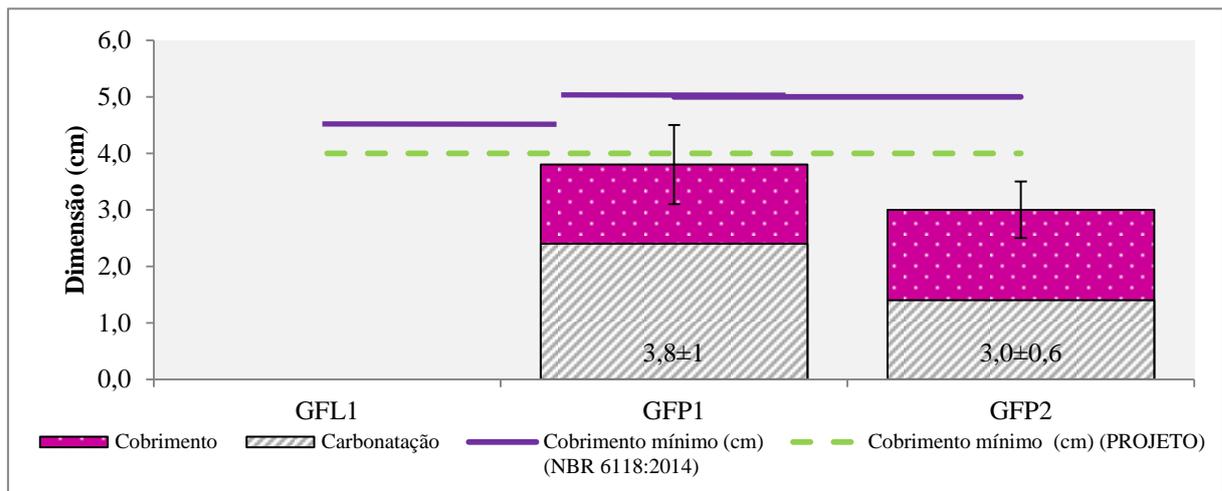
Figura 4.36 – Espessura carbonatada e de cobrimento medidos nos elementos estruturais da Grade Fina

Como as paredes GFP1 e CCP1 e também as paredes GFP2 e CCP2 são interligadas, adotou-se a mesma profundidade de carbonatação para ambas visando minimizar a quantidade de danos causados aos elementos estruturais pela vistoria. O cobrimento foi medido nos quatro elementos estruturais. Os resultados estão apresentados na Figura 4.36. A parede GFP2 apresentou um cobrimento médio menor que o especificado em projeto, enquanto a parede GFP1 praticamente atendeu à especificação. A frente de carbonatação acompanhou a média do que tem sido verificado nas outras unidades de tratamento, com exceção do TT.

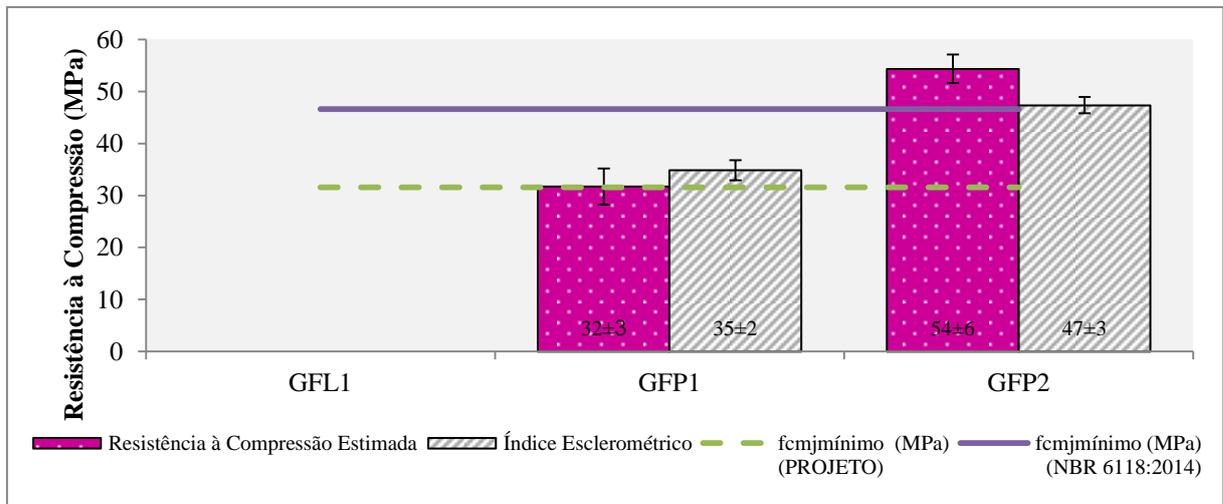
Figura 4.37 – Índice esclerométrico e resistência à compressão estimada nos elementos estruturais da Grade Fina

A resistência à compressão estimada (Figura 4.37) atendeu aos parâmetros de projeto embora a GFP1 não tenha atingido também o patamar mínimo de 46,6 MPa (corrigido com desvio padrão de 4 MPa) previsto na NBR 6118 (2014). Esta unidade apresenta-se de uma forma geral em bom estado de conservação.

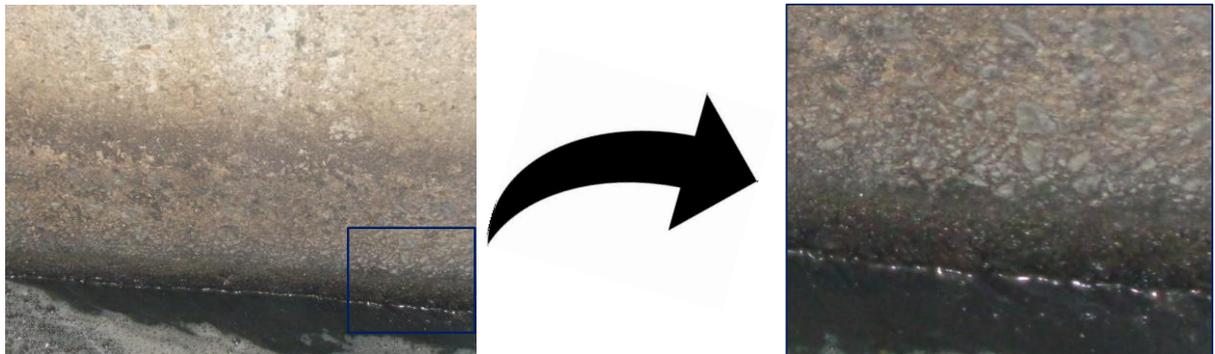
Figura 4.38 – Erosão identificada no canal que conduz o efluente aos desarenadores

A manifestação peculiar verificada nesta unidade refere-se ao dano “Erosão”, pois nos canais que conduzem o efluente para a caixa de areia, foram verificados os primeiros sinais deste dano. A Figura 4.38 apresenta o aspecto erosivo, em estágio inicial, encontrado nesses condutos. Nota-se que já existe uma ligeira perda de pasta de cimento com exposição superficial dos agregados graúdos nessa parede lateral de um dos canais.

Pode-se considerar neste caso que há uma combinação entre mecanismos de deterioração, pois conforme visto anteriormente, a variação de nível provoca um enfraquecimento da pasta de cimento devido aos ciclos de molhagem e secagem, disponibilidade de nutrientes para bactérias, conseqüente redução do pH do meio e, por fim, a reação dos ácidos com os compostos responsáveis pela resistência do concreto. Com o ambiente preparado (pasta superficial enfraquecida), o único esforço empreendido pelos sólidos dissolvidos no esgoto é o simples atrito, carreando o agregado miúdo e provocando o dano “erosão” que é mais intenso justamente nas regiões de interface entre o concreto que fica emerso e o que fica

Quanto à velocidade neste canal, verificou-se de forma direta por meio da sonda eletromagnética que sua variação foi de 0,90 m/s a 1 m/s nos canais que conduzem para o desarenador. Embora não se tenha encontrado na literatura as velocidades críticas de ocorrência de erosão, é unanimidade entre os autores de que a velocidade é fator crítico na ocorrência de erosão (CHOI; BOLANDER, 2012; MEHTA; MONTEIRO, 2008; KORMANN, 2002; AGUAR, 2012) e no caso estudado, verifica-se que partículas com as características e concentrações encontradas, a uma velocidade de 1 m/s, o princípio de erosão foi constatado.

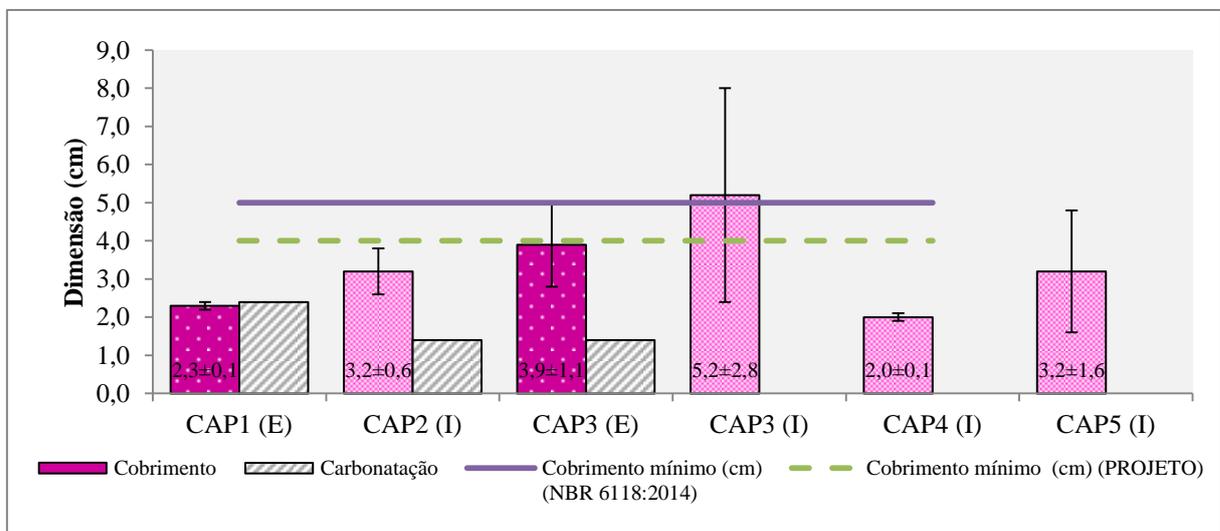
Figura 4.44 – Espessura carbonatada e de cobrimento medidos nos elementos estruturais da Caixa de Areia

A Figura 4.44 explana os resultados referentes à investigação sobre a frente de carbonatação e cobrimento na unidade. A caixa de areia 3 foi inspecionada internamente e são também apresentados seus resultados. Os resultados relacionados ao cobrimento na Caixa de Areia se mostraram menores do que as prescrições de projeto e norma, com exceção da face interna da CAP3 que, entretanto, apresentou uma grande variabilidade nas medidas. A frente carbonatada na parede CAP1, de acordo com a região investigada, já ultrapassou o cobrimento e alcançou a armadura, o que indica que a armadura pode estar despassivada. As profundidades carbonatadas nas paredes CAP2 e CAP3 foram próximas. O resultado da CAP2 (I) que indica a medida da espessura carbonatada internamente está localizada em região não submersa (acima do NA) e é referente à carbonatação nos testemunhos extraídos para realização do ensaio de MEV. Foi realizada uma perfuração para teste de carbonatação na parede CAP5 (I) em região submersa que foi considerada praticamente desprezível e, assim, considera-se que as regiões submersas apresentam carbonatação menor pela dificuldade de acesso do CO₂ aos poros do concreto devido à lâmina líquida do efluente.

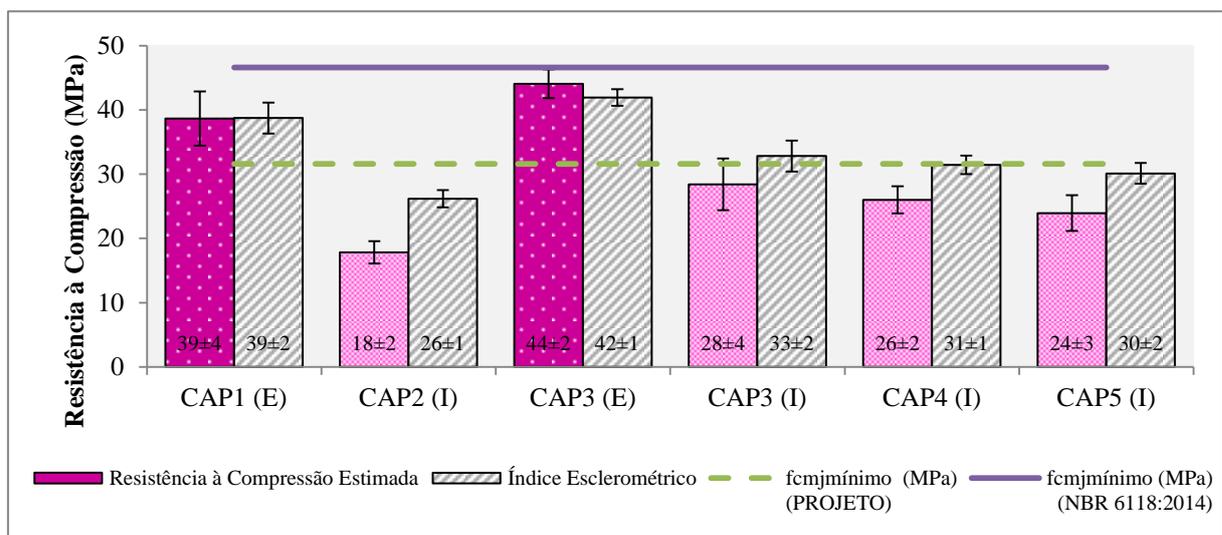
Figura 4.45 – Índice esclerométrico e resistência à compressão estimada nos elementos estruturais da Caixa de Areia

O teste de esclerometria apresentou resultados inferiores para as faces internas em detrimento das faces externas e, conseqüentemente, a resistência à compressão foi maior nas faces externas do que nas internas (Figura 4.45). Esse resultado pode ser compreendido pelos fatores que afetam o índice esclerométrico sendo que regiões carbonatadas tendem a apresentar maiores índices esclerométricos que regiões não carbonatadas devido à colmatagem dos poros, diminuição da porosidade. Como as faces internas são menos carbonatadas, espera-se que este seja um dos fatores que influenciaram no resultado. Outra hipótese é com relação à

umidade, como as faces internas onde foram realizados os ensaios operam o tempo todo submersas, há uma umidificação maior do concreto e, conseqüentemente, a secagem é mais lenta, mesmo que no dia da realização do ensaio ela estivesse superficialmente seca. Somente as medições externas apresentaram resultados atendendo às prescrições de f_{cmj} de projeto, o que pode sugerir que a superfície das faces das unidades de tratamento que permanecem em contato com o esgoto apresentam maior enfraquecimento da superfície.

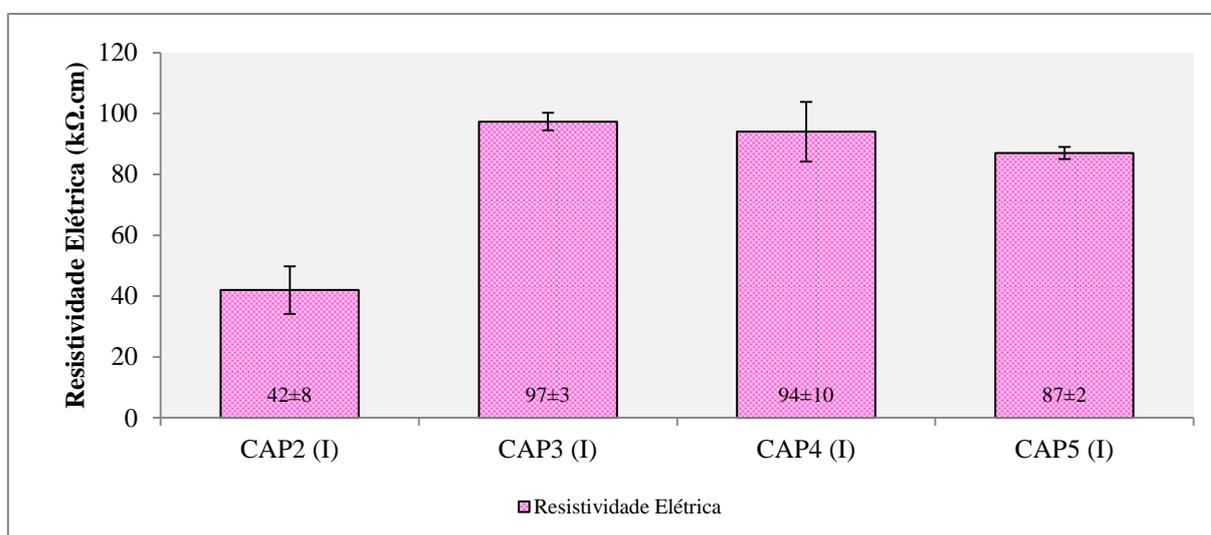
Figura 4.46 – Resistividade elétrica do concreto nas faces internas dos elementos estruturais da Caixa de Areia

Na Figura 4.46 a Resistividade Elétrica do concreto mostrou-se menor na parede CAP2, embora não tenha sido verificado na região de ensaio nenhum sinal de corrosão. Desta forma, é provável que a estrutura da parede CAP2 seja mais porosa do que a estrutura dos outros elementos, isto porque se a porosidade aumenta, a resistência mecânica diminui e quanto maior a quantidade de poros no concreto, implica também numa redução da resistividade elétrica da estrutura. Como a região onde foram realizados os ensaios é submersa, a carbonatação é desprezível e é mais um fator que contribui para uma maior quantidade de poros na microestrutura do concreto, pois a carbonatação contribui para uma redução da quantidade de poros do concreto devido à colmatação dos mesmos por CaCO_3 . Ressalta-se que o teste de carbonatação realizado não se refere à mesma região onde foram realizados os ensaios de esclerometria e resistividade elétrica, pois o ensaio de carbonatação da parede CAP2 é referente a uma região acima do NA do esgoto e os demais ensaios são referentes à região submersa.

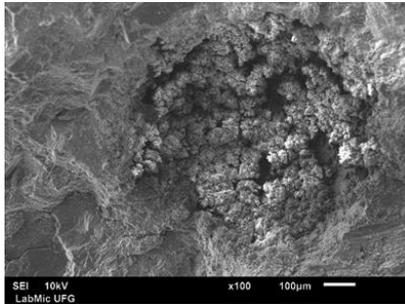
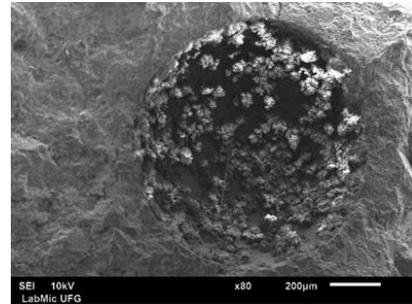
Nas Figura 4.47 e Figura 4.48 são micrografias do concreto e mostra que nos poros desta amostra existe uma grande quantidade de etringita formada, isto porque como ela é um composto expansivo, é mais favorável sua formação no interior dos microporos do concreto onde há mais espaço disponível. Nas imagens geradas por Kim e Lee (2009) também foi verificou-se a formação da etringita nos poros do concreto.

Figura 4.47 – Poro preenchido com etringita na amostra 1.1 (região carbonatada) (x100)

Figura 4.48 – Poro preenchido com etringita na amostra 1.1 (região carbonatada) (x80)

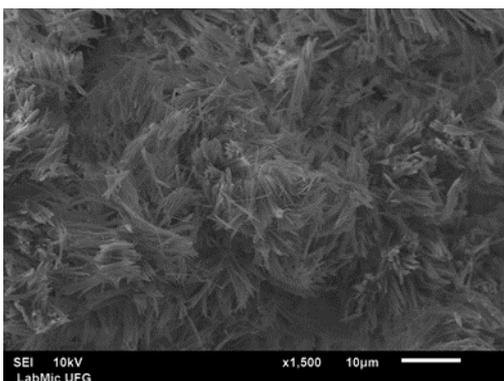
A Figura 4.49 apresenta uma imagem obtida dentro de um poro contendo material com a estrutura reticulada e acicular sugerindo a presença de etringita, presença essa confirmada pela análise de EDS (Figura 4.52) e também apresentada na Figura 4.51 que é uma imagem mais ampla do mesmo local. A Figura 4.50 mostra uma outra imagem na região carbonatada da amostra e a Figura 4.53 destaca os pontos da Figura 4.50 onde foi realizada análise por EDS (Figura 4.54 a Figura 4.60) e verificou-se a presença de cloro em quatro dos sete pontos analisados. Nos trabalhos de Kim e Lee (2009) e de Hoppe Filho *et al.* (2014) não foram indicadas a presença de cloro e como o cloro não está incluído entre os elementos químicos que constituem o concreto, conclui-se que há contaminação do concreto por cloretos.

Figura 4.49- Etringita na amostra 1.1 (região carbonatada) (x 1.500)
