**AVALIAÇÃO DA DETERIORAÇÃO DAS
ESTRUTURAS DE CONCRETO DE ESTAÇÕES
DE TRATAMENTO DE ESGOTO**

NAYARA GRACYELLE DIAS

D0181C18
GOIÂNIA
2018

Dissertação apresentada ao Programa de Pós-Graduação em Geotecnia, Estruturas e Construção Civil da Universidade Federal de Goiás para obtenção do título de Mestre em Construção Civil.

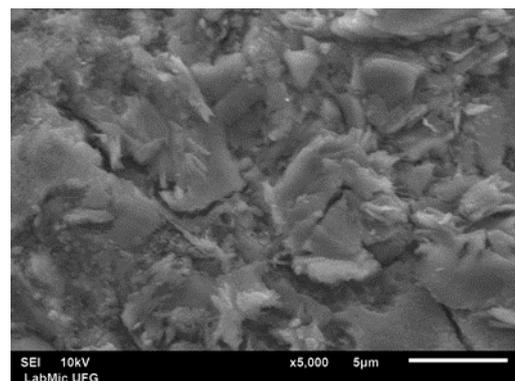
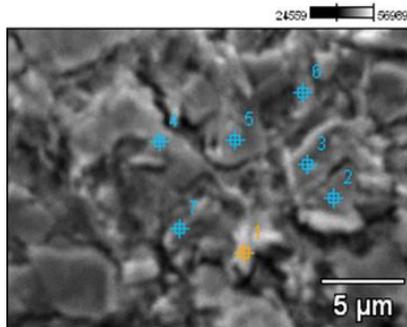
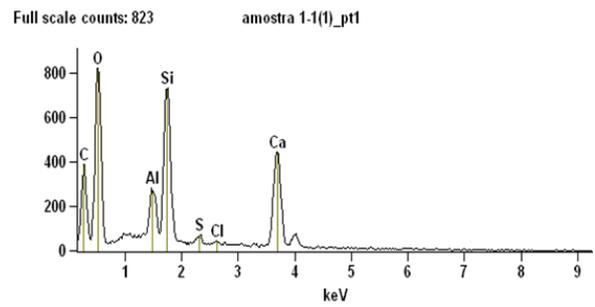
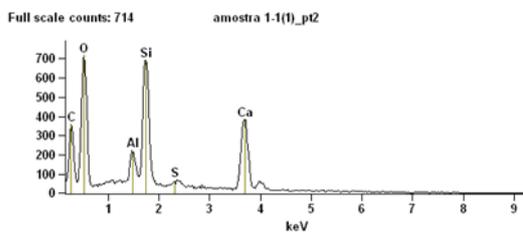
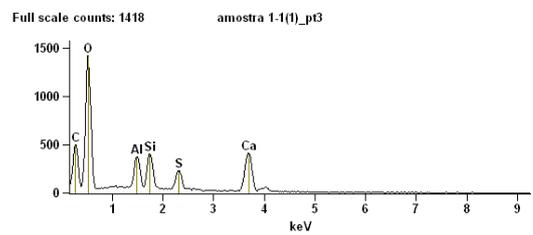
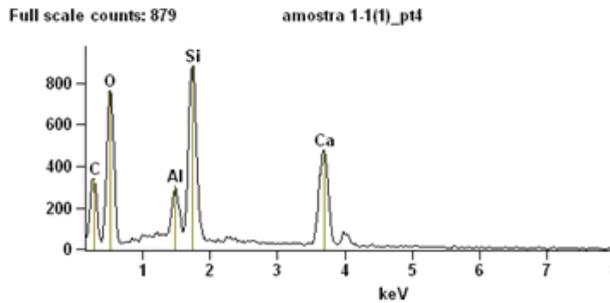
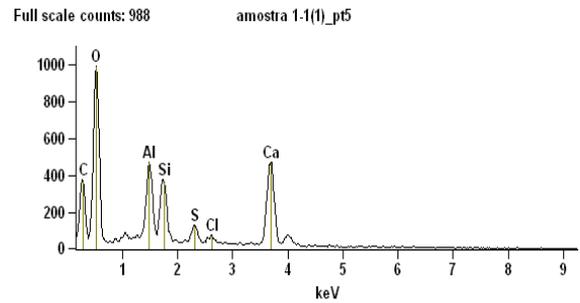
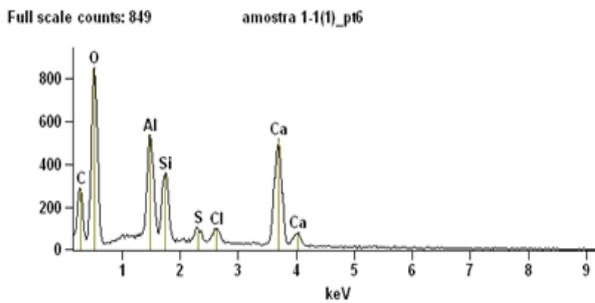
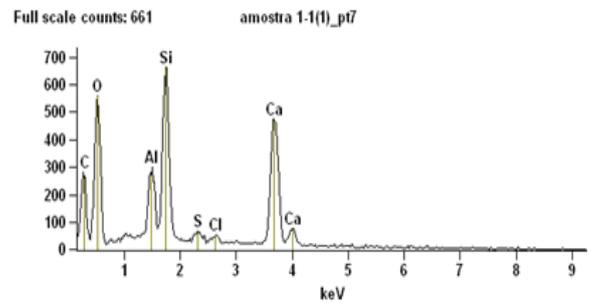
A Figura 4.49 apresenta uma imagem obtida dentro de um poro contendo material com a estrutura reticulada e acicular sugerindo a presença de etringita, presença essa confirmada pela análise de EDS (Figura 4.52) e também apresentada na Figura 4.51 que é uma imagem mais ampla do mesmo local. A Figura 4.50 mostra uma outra imagem na região carbonatada da amostra e a Figura 4.53 destaca os pontos da Figura 4.50 onde foi realizada análise por EDS (Figura 4.54 a Figura 4.60) e verificou-se a presença de cloro em quatro dos sete pontos analisados. Nos trabalhos de Kim e Lee (2009) e de Hoppe Filho *et al.* (2014) não foram indicadas a presença de cloro e como o cloro não está incluído entre os elementos químicos que constituem o concreto, conclui-se que há contaminação do concreto por cloretos.

Figura 4.50 –Imagem MEV da amostra 1.1 (região carbonatada) (x 5.000)

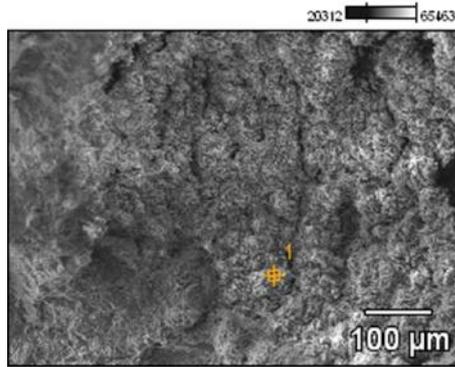
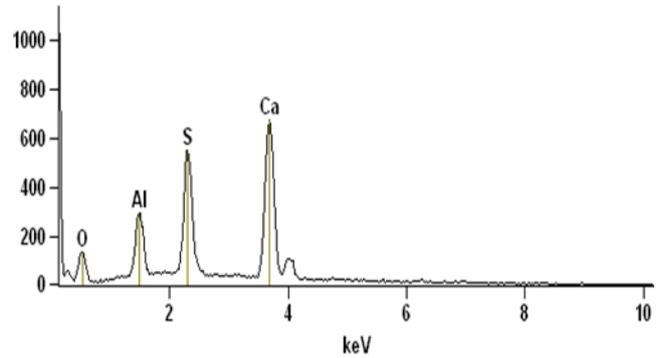
Figura 4.51 – Imagem no interior de um poro com realização de EDS localizado na amostra 1.1 (região carbonatada)

Figura 4.52 – EDS do ponto 1 apresentado na Figura 4.51

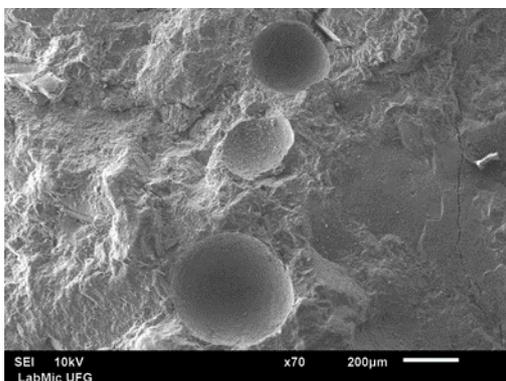
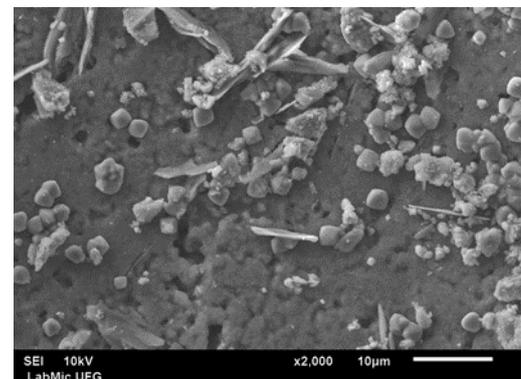
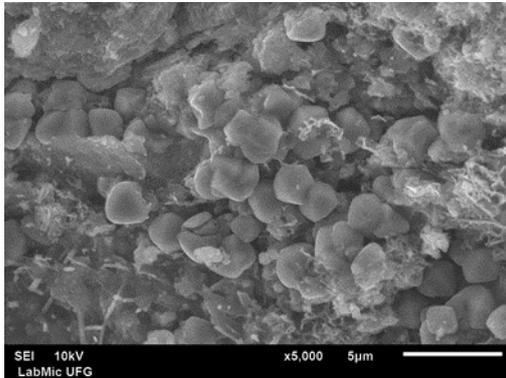
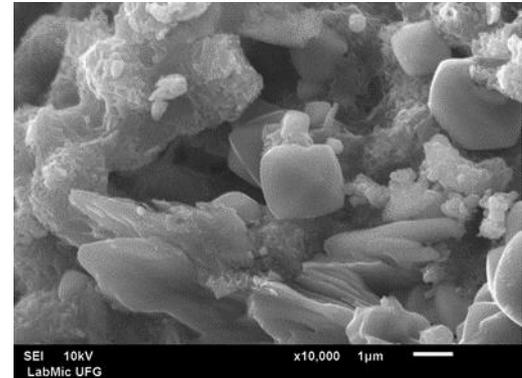
Figura 4.61 – Poro da amostra 1.4 sem presença expressiva de etringita (região não carbonatada) (x 70)

Figura 4.62 – Imagem ampliada do poro da amostra 1.4 (região não carbonatada) (x 2.000)

Percebe-se que nesta amostra, o preenchimento dos poros por etringita apresentou uma concentração bem inferior à amostra 1.1, o que é esperado uma vez que o ataque por sulfatos ocorrerá primeiramente na superfície e as camadas mais profundas estão mais protegidas com relação ao contato com o esgoto o que reforça a importância do cobrimento na proteção das armaduras.

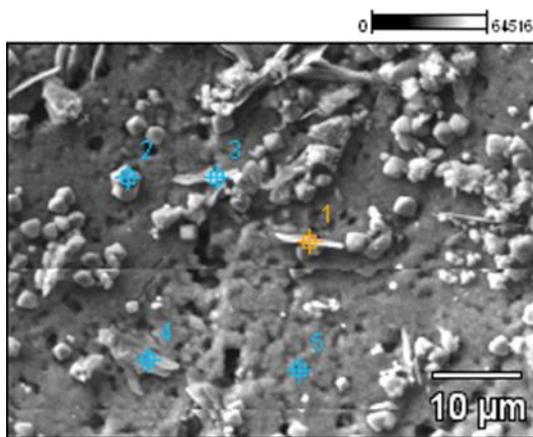
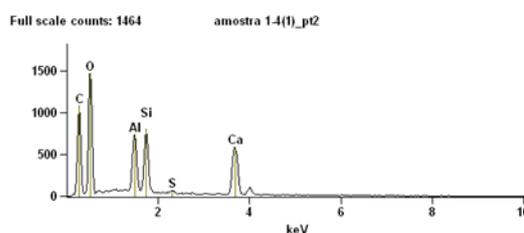
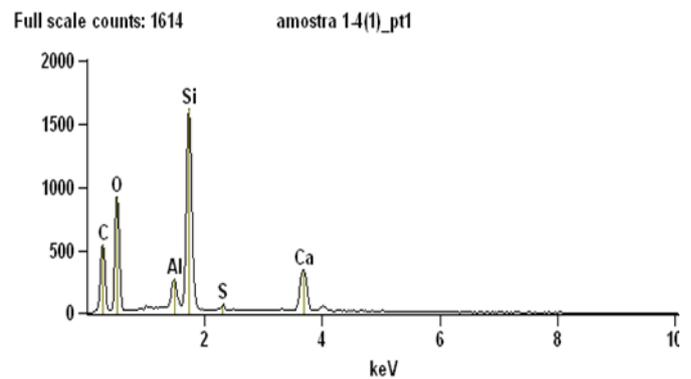
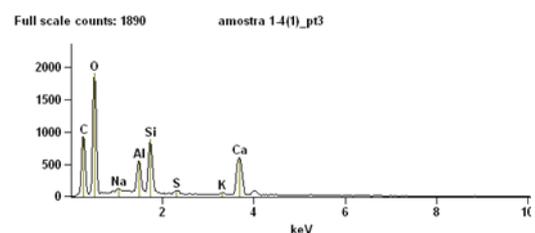
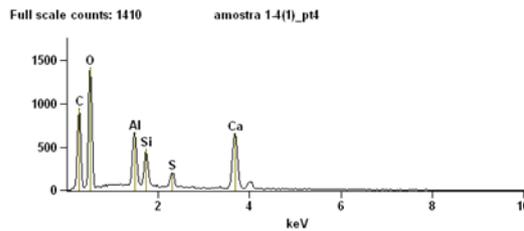
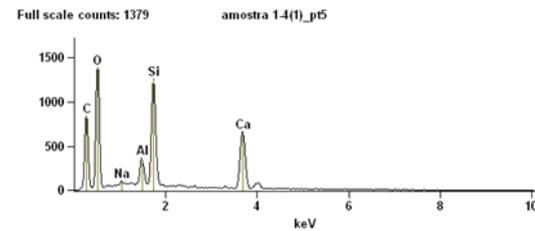
Figura 4.65 – Imagem da Figura 4.62 com pontos onde foram realizadas análise de EDS Amostra 1.4 (região não carbonatada)

Outra constatação nessa amostra está evidenciada nas Figura 4.65 Figura 4.70 onde foi realizado o EDS. A Figura 4.65 mostra os pontos escolhidos dentro de um poro da amostra 1.4 e as Figura 4.66 a Figura 4.70 mostram os resultados da análise de EDS. Observa-se que em nenhum dos pontos analisados indicou a presença de cloro, o que reforça mais ainda que o cloro encontrado na amostra 1.1 é proveniente do coagulante Cloreto Férrico utilizado no tratamento do efluente.

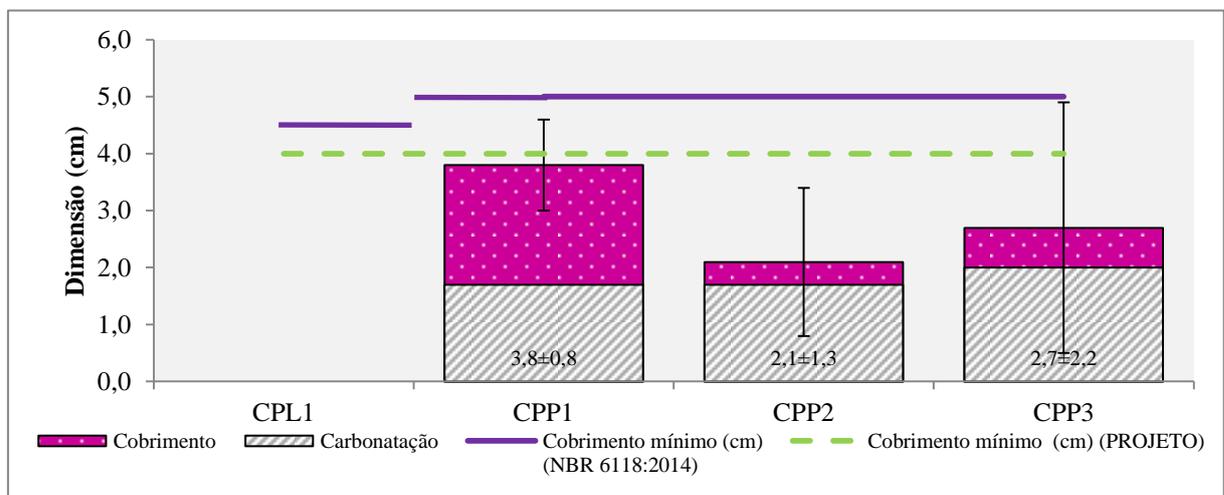
Figura 4.72 – Espessura carbonatada e de cobrimento medidos nos elementos estruturais da Calha Parshall

Na Figura 4.72, a frente de carbonatação apresentou-se de forma uniforme em todas as unidades, entretanto, percebe-se que o cobrimento está bastante prejudicado, o que implica numa falha do controle de qualidade da execução da estrutura e, conseqüentemente, num aspecto favorável à uma degradação mais rápida da estação.

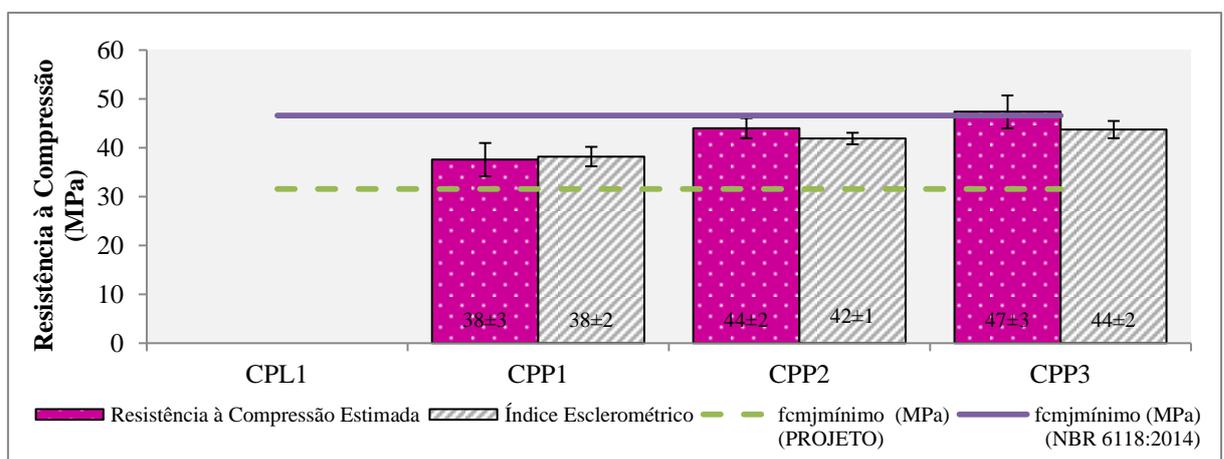
Figura 4.73 – Índice esclerométrico e resistência à compressão estimada nos elementos estruturais da Calha Parshall

A resistência à compressão apresentou valores que atendem às prescrições de projeto, sendo que o atendimento às prescrições da NBR 6118 (2014) coube somente à parede CPP3 (Figura 4.73).

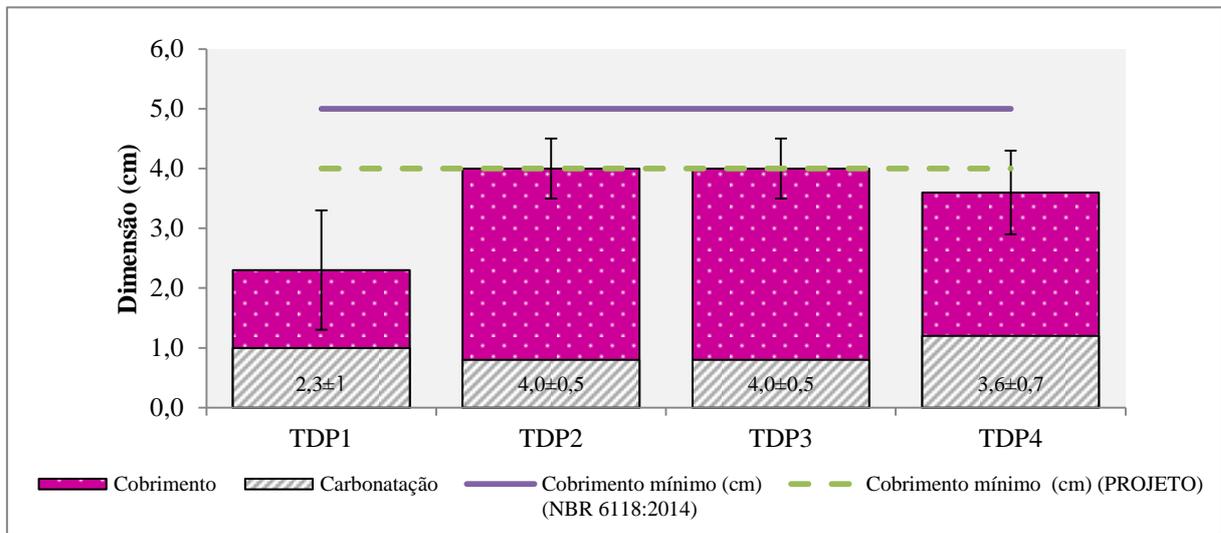
Figura 4.75 – Espessura carbonatada e de cobrimento medidos nos elementos estruturais do Tanque de Distribuição aos Decantadores Primários

A Figura 4.75 mostra os resultados de carbonatação e cobrimento da unidade. A carbonatação foi relativamente baixa e uniforme e os cobrimentos, com exceção da parede TDP1, apresentaram-se dentro do padrão definido em projeto.

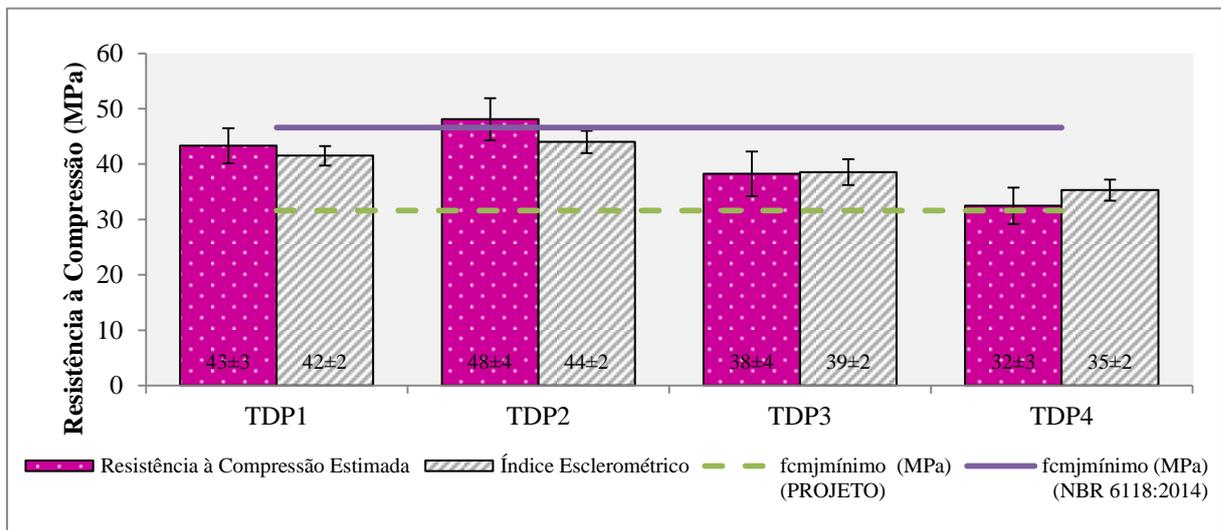
Figura 4.76 – Índice esclerométrico e resistência à compressão estimada nos elementos estruturais do Tanque de Distribuição aos Decantadores Primários

Da mesma forma que a Calha Parshall, esta unidade apresentou um bom parâmetro de durabilidade com relação à resistência à compressão estimada, tendo conseguido alcançar em todos os seus elementos estruturais, os patamares estabelecidos pelo projeto e um dos elementos estruturais atendendo à NBR 6118 (2014).

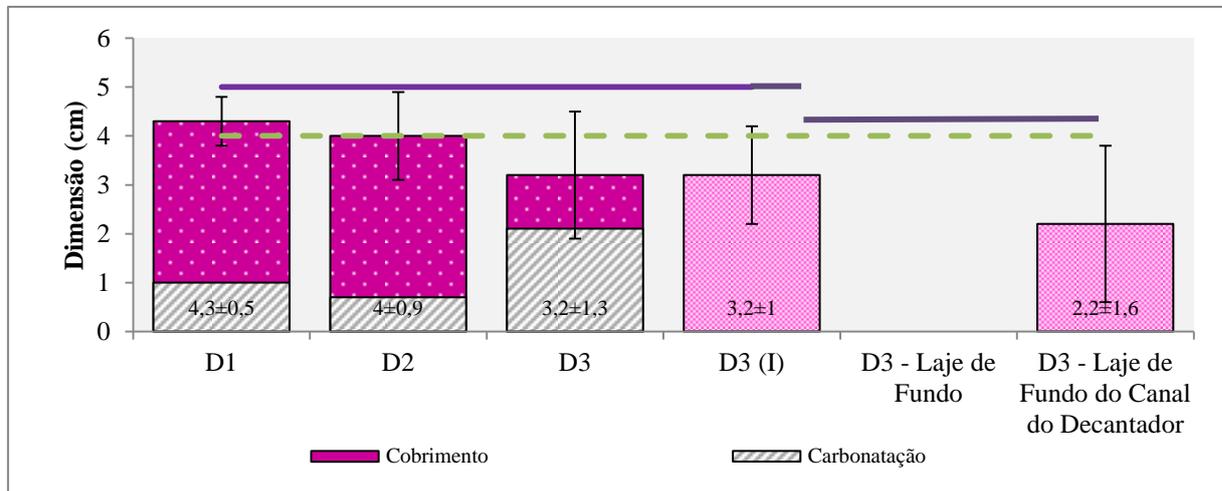
Figura 4.79 – Espessura carbonatada e de cobrimento medidos nos elementos estruturais dos Decantadores D1, D2 e D3

A Figura 4.79 mostra os resultados obtidos para os três decantadores. O cobrimento dos Decantadores 1 e 2 estão atendendo adequadamente à proposta apresentada no projeto e possuem cobrimentos relativamente baixos. Contudo, o Decantador 3 além de apresentar o menor cobrimento e não atender aos parâmetros de projeto, foi ainda o que apresentou a maior frente de carbonatação o que pode implicar numa degradação mais acelerada nessa unidade de tratamento. Nota-se que internamente no Decantador 3, o cobrimento da parede (D3 (I)) e a laje de fundo do canal do decantador apresentam praticamente o mesmo

cobrimento que a face externa e menor que a definição de projeto.

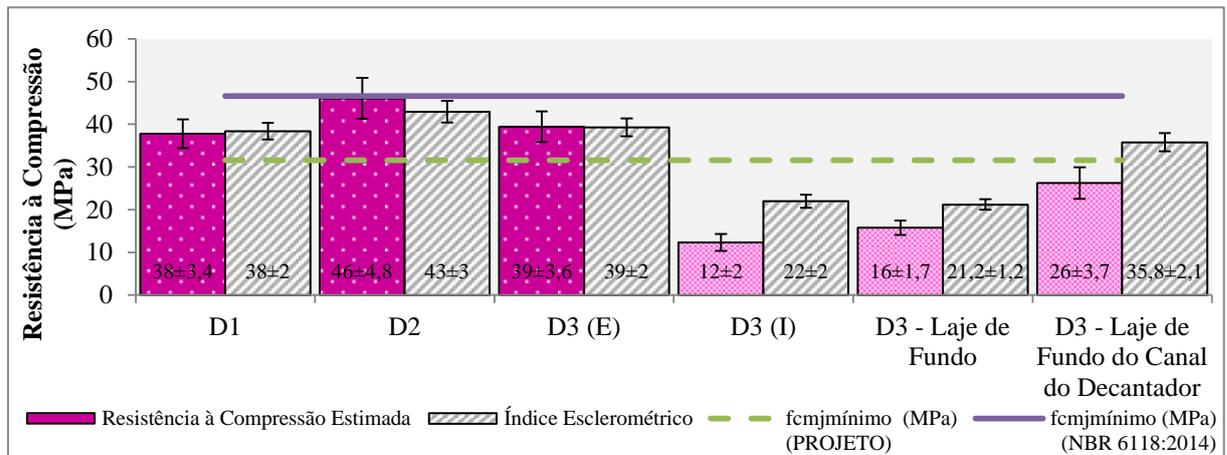
Figura 4.80 – Índice esclerométrico e resistência à compressão estimada nos elementos estruturais dos Decantadores D1, D2 e D3

Com relação à resistência à compressão, a Figura 4.80 mostra que foi um parâmetro que praticamente atendeu às prescrições de projeto. Todavia, internamente no Decantador 3, a medida da resistência superficial mostrou uma redução considerável, o que é preocupante adotando-se o raciocínio de que o enfraquecimento da superfície, primeira proteção física do concreto, é primordial para contribuir com uma maior durabilidade da estrutura e que ainda há uma deficiência de cobrimento, o que pode incorrer numa degradação mais acelerada.

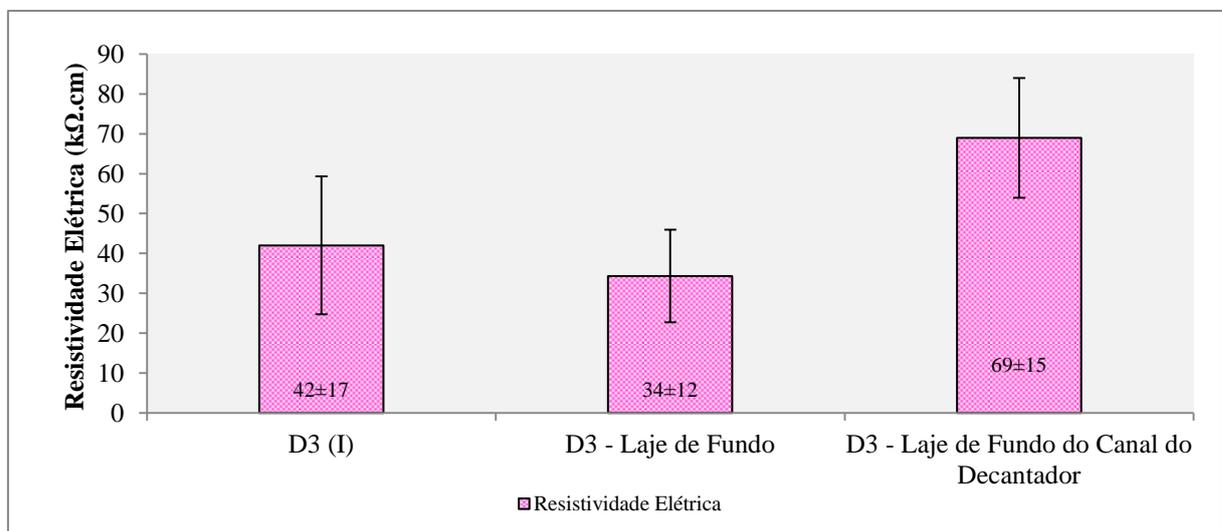
Figura 4.81 – Resistividade elétrica do concreto nas faces internas dos elementos estruturais do Decantador D3

A Figura 4.81 mostra os resultados do ensaio de resistividade elétrica realizado internamente no Decantador 3 (este foi o único acessível internamente). A resistividade obtida foi baixa e foram diagnosticados alguns sinais de uma possível corrosão das armaduras nas regiões analisadas, como mostram a Figura 4.82, Figura 4.83 e Figura 4.84.

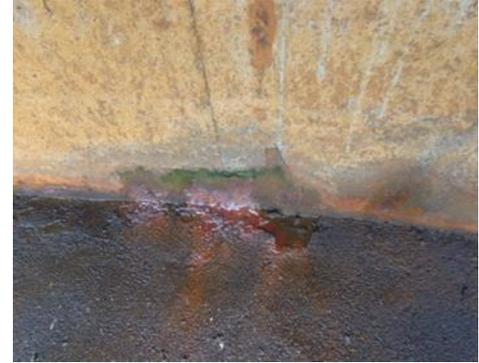
Houve ainda um ponto específico, em região em que existia uma infiltração detectada na parede lateral do desarenador, que apresentou resistividade de 15 kΩ.cm. A infiltração está ilustrada na Figura 4.84.

Figura 4.84 – Ponto de Infiltração no Decantador 3

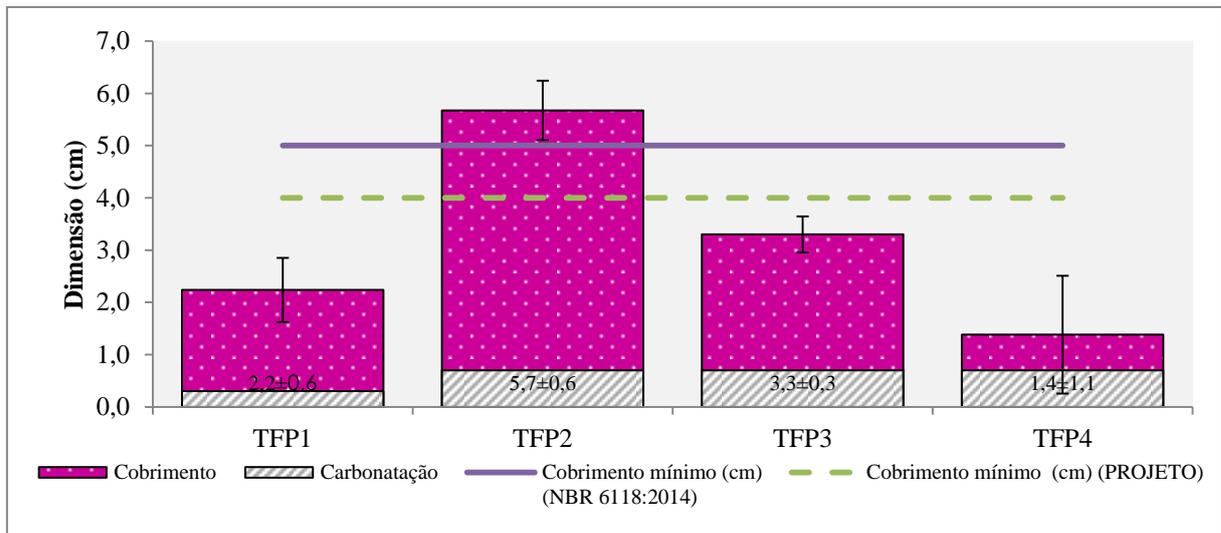
Figura 4.87 – Espessura carbonatada e de cobrimento medidos nos elementos estruturais do Tanque de Efluente Final

A Figura 4.87 apresenta os resultados obtidos para os ensaios de carbonatação e cobrimento no Tanque de Efluente Final. Embora os resultados para o cobrimento não tenham conseguido apresentar o que foi definido em projeto, a carbonatação nesta unidade foi bastante baixa o que favorece a manutenção da passividade da armadura. Entretanto, observa-se pelos valores baixos e de alta variabilidade do cobrimento que houve falhas na gestão da qualidade do processo construtivo.

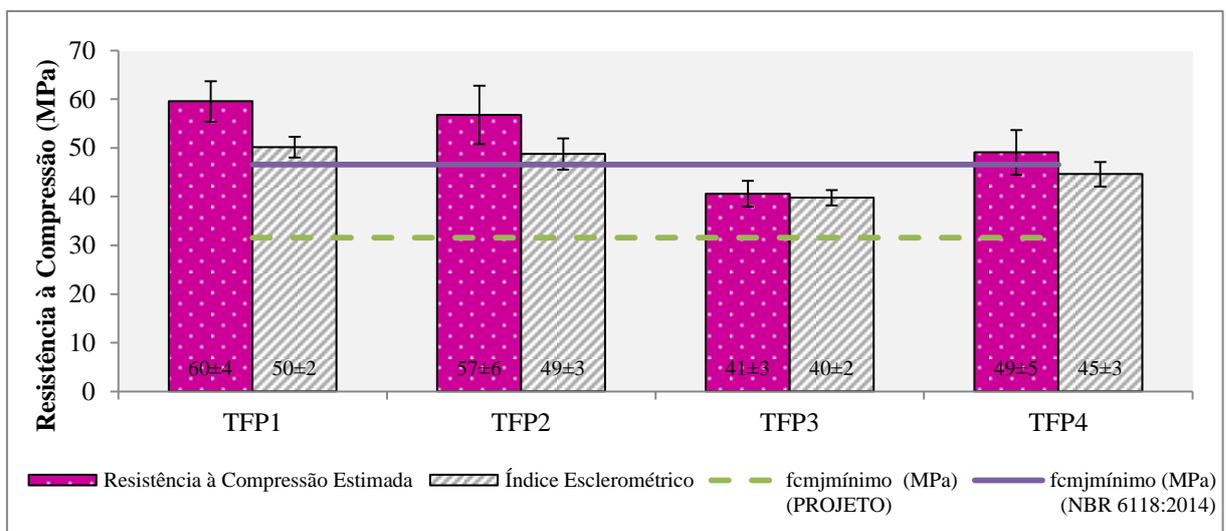
Figura 4.88- Índice esclerométrico e resistência à compressão estimada nos elementos estruturais do Tanque de Efluente Final

A resistência à compressão estimada (Figura 4.88) apresentou bons resultados tendo atingido os valores especificados em projeto e ainda aos próprios valores da norma em vigência atualmente, com exceção da parede TFP3. Desta forma, acredita-se que esta unidade apresenta um bom indicador com relação à durabilidade. Além de apresentar uma boa perspectiva com relação à resistência, essa unidade também apresentou altos valores de resistividade elétrica do concreto (Figura 4.89) e não foram identificados sinais de corrosão nesta unidade.

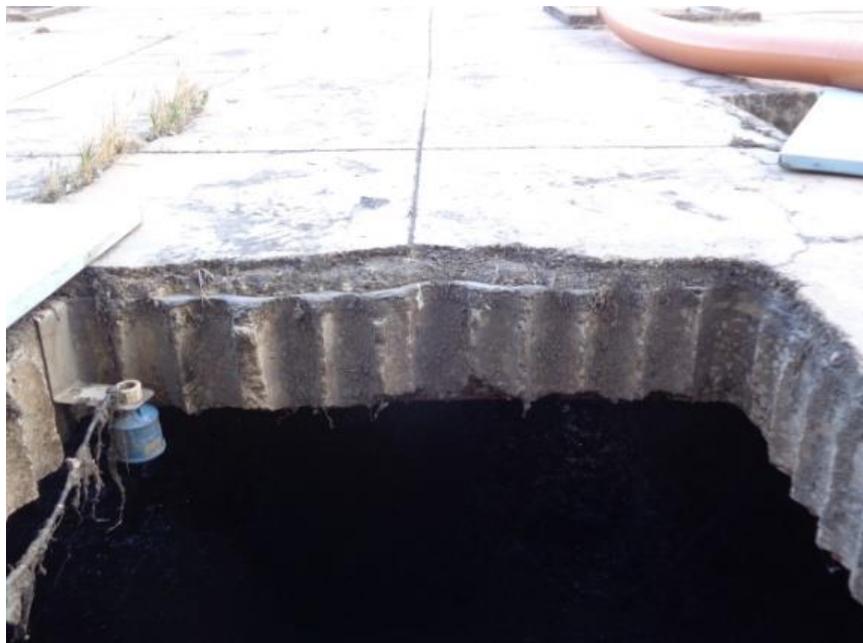
Figura 4.93– Laje do Tanque de Armazenagem de Lodo (atenção à espessura da camada de impermeabilização)

Observou-se ainda que a laje apresenta uma grande espessura que contempla o sistema de impermeabilização (Figura 4.93), portanto, assim como nas lajes inspecionadas anteriormente, não foi possível determinar o cobrimento médio da armadura. Nessa laje, foi possível observar ainda que a armadura da borda na face inferior já se encontra em estágio avançado de degradação.

Observou-se nesta unidade muitos pontos de corrosão na face inferior da laje (Figura 4.96) e nas proximidades das aberturas da mesma (Figura 4.93), o que confirma a alta concentração de gases presente no local.

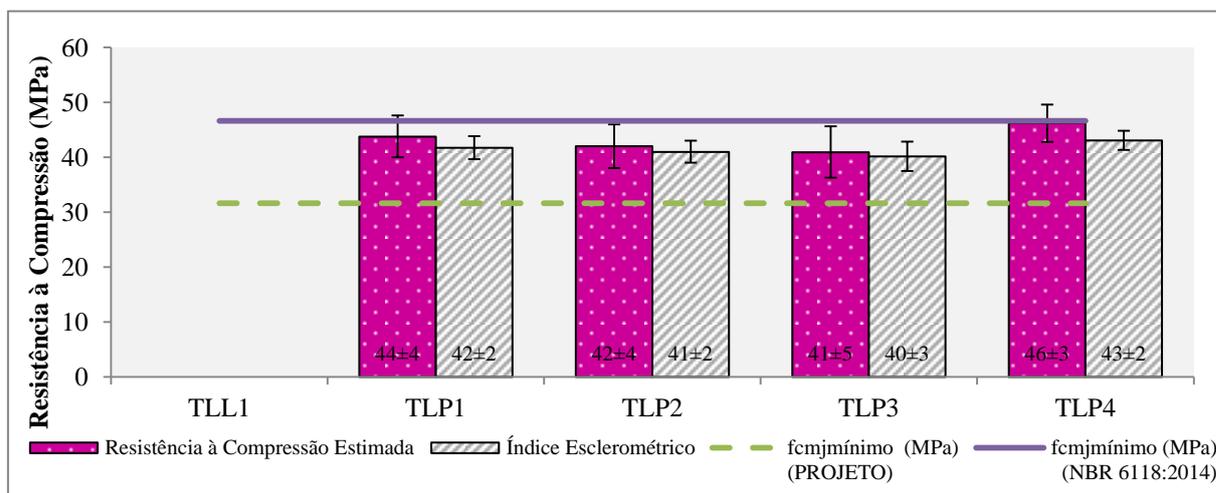
Figura 4.94 – Índice esclerométrico e resistência à compressão estimada nos elementos estruturais do Tanque de Armazenagem de Lodo

Os valores de resistência à compressão estimada de todos os elementos (Figura 4.94) atenderem a prescrição de projeto e somente um alcançou o patamar estipulado pela normativa em vigência.

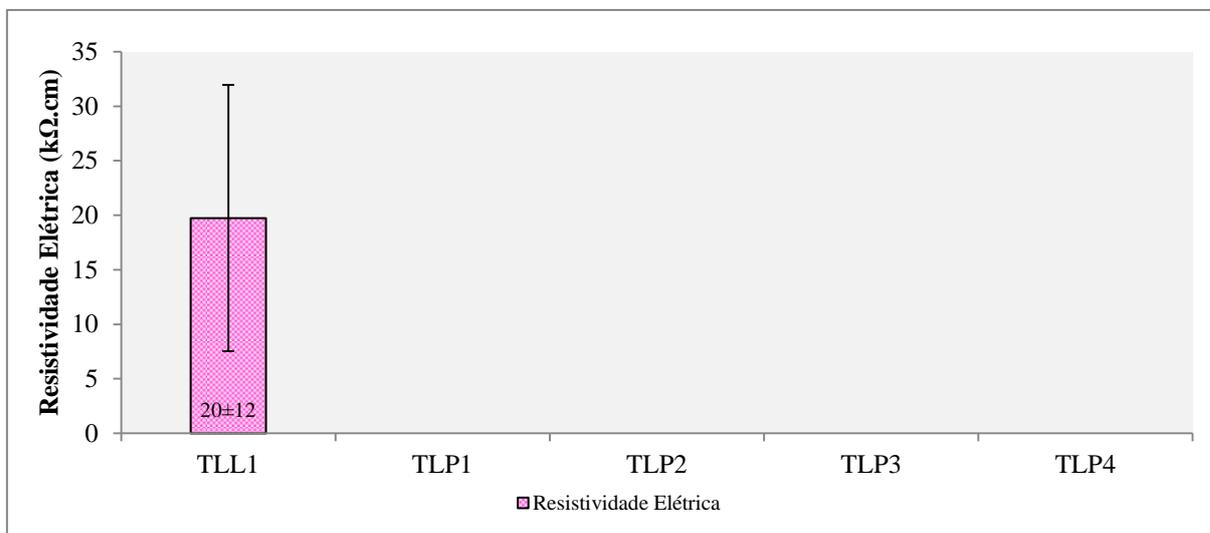
Figura 4.95 – Resistividade elétrica do concreto nas faces internas dos elementos estruturais do Tanque de Armazenagem de Lodo

A Figura 4.95 mostra somente o resultado da laje que foi medida internamente (na espessura da laje) e apresentou grande variabilidade e valores muito baixos.

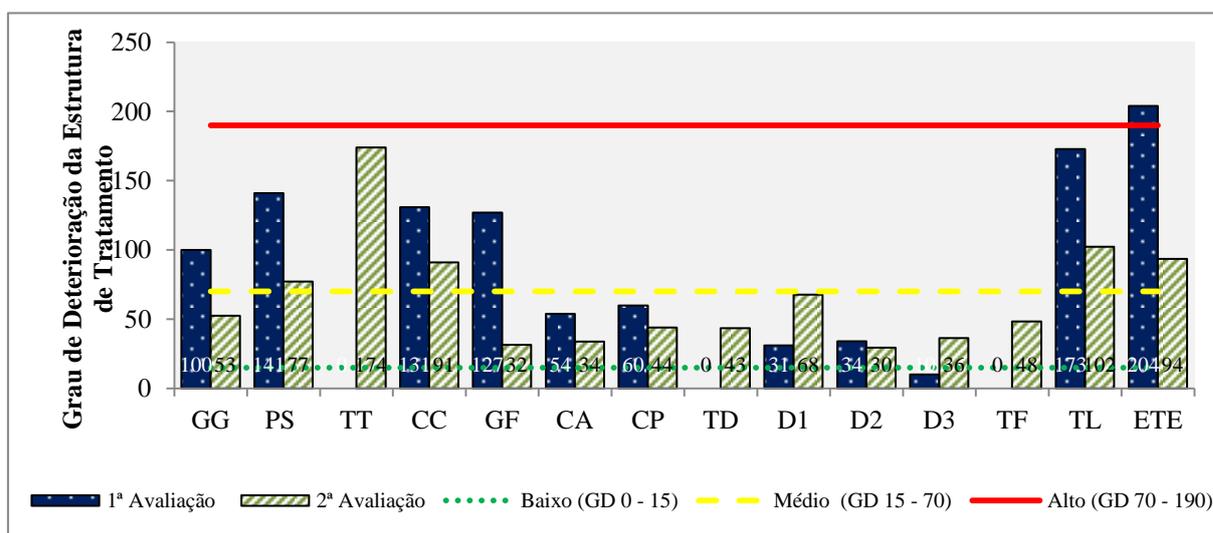
Figura 4.97 - GDE das Unidades de Tratamento 1ª e 2ª Avaliação

A Figura 4.97 apresenta os resultados obtidos na primeira avaliação realizada por Dias, Carasek e Cascudo (2017) e os novos resultados obtidos mantendo-se quase que os mesmos parâmetros adotados por Fonseca (2007). Observa-se que embora o grau de deterioração das estruturas das unidades de tratamento tenha se reduzido, os que antes haviam sido os mais deteriorados continuaram com os maiores valores de Grau de Deterioração e os menos deteriorados também permaneceram com fatores de deterioração menores. Logo, a limitação informada na primeira aplicação da metodologia foi sanada mantendo-se o mesmo *ranking* de deterioração. Destaca-se que na primeira avaliação que o Tanque de Transição não foi avaliado. As Fichas de Avaliação de cada elemento estrutural estão disponíveis no Apêndice B desta dissertação.

A ETE como um todo apresentou Grau de Deterioração Geral de 94, conforme apresentado na Figura 4.97, sendo então classificada de acordo com a nova faixa de classificação proposta como Nível de Deterioração Alto que recomenda intervenção em curto prazo, dentro de, no máximo, um ano. Entretanto, observa-se que a maior parte das unidades de tratamento dessa estação (69%) se encontra com nível de deterioração médio e necessitará de manutenção somente à longo prazo (em, no máximo, dois anos) e o restante (31%) precisa de manutenção dentro de 6 meses ou um ano.

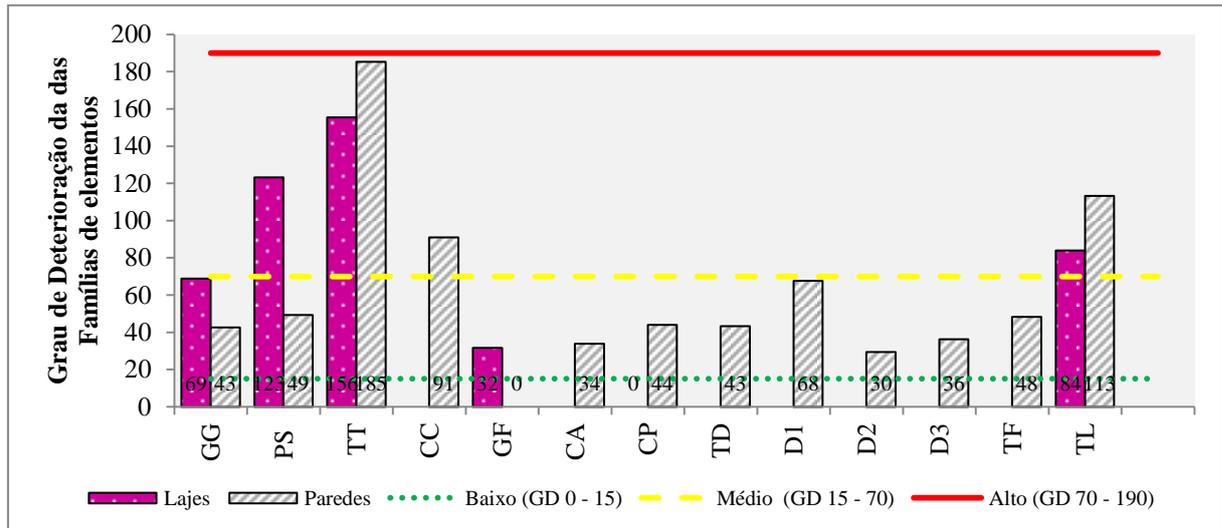
Figura 4.98 - GD Família de Elementos

A Figura 4.98 apresenta os dados para os resultados de famílias de elementos por unidades de tratamento na segunda avaliação. Nota-se que as lajes na grade grossa e no poço manifestaram deterioração muito maior que as paredes dessas unidades apresentando comportamento parecido com o que ocorre nos tubos coletores de esgoto. A laje da grade fina teve sua avaliação um pouco prejudicada em decorrência de acesso à sua face inferior nas

proximidades com o canal de chegada, tendo sido avaliada somente pelas aberturas dos canais que conduziam para o desarenador. O maior grau de deterioração apareceu no tanque de transição, tanque este que apresentou alguns sérios problemas, conforme já discutido anteriormente.

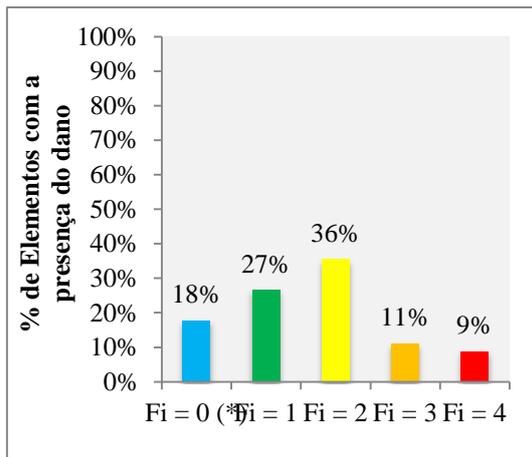
Figura 4.99 - Carbonatação e Fatores de Intensidade

A Figura 4.99 explica que a carbonatação ocorreu em 82% dos elementos estruturais, sendo que em 9% deles, ela apresentou fator de intensidade máximo o que mostra que a redução do pH do concreto já promoveu a desp passivação da armadura e ela encontra-se susceptível à corrosão.

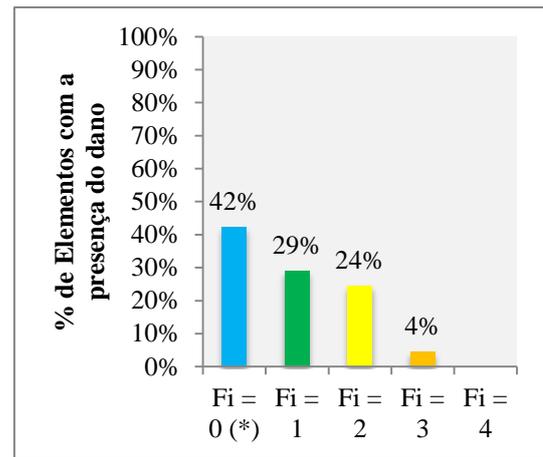
Figura 4.100 - Cobrimento e Fatores de Intensidade

A Figura 4.100 mostra que mais de 50% dos elementos não apresentaram o cobrimento prescrito em projeto e isto pode comprometer seriamente a durabilidade da estrutura. Trata-se ainda de um dano particularmente causado por falta de controle de qualidade durante a obra, uma vez que a espessura de cobrimento deve ser acompanhada de perto durante a concretagem para garantir maior durabilidade à estrutura.

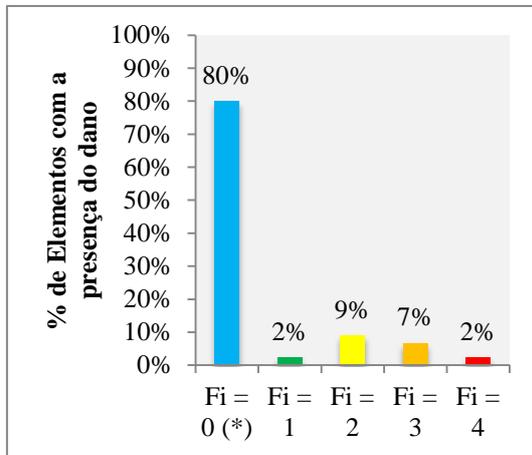
Figura 4.101 - Corrosão das Armaduras e Fatores de Intensidade

A Figura 4.101 mostra que 80% dos elementos não apresentaram sinais de corrosão. Este é um bom indicador, uma vez que estando em um ambiente agressivo a corrosão das armaduras é uma das manifestações patológicas mais comuns nas ETEs. Entretanto, 2% dos elementos e mais precisamente as armaduras das lajes apresentam corrosão avançada e com perda de seção, principalmente nas bordas das aberturas que promovem a saída do gás sulfídrico. Desta forma, estas regiões precisam receber tratamento diferenciado do restante da unidade uma vez que é alta sua vulnerabilidade à corrosão.

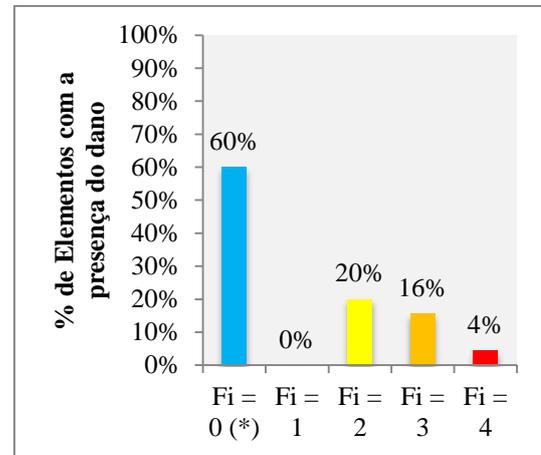
Figura 4.102 - Desagregação e Fatores de Intensidade

A desagregação (Figura 4.102) que aparece nesta pesquisa trata-se mais precisamente da causada pela biodegradação (ataque químico por acidez provocada por microrganismos). Esta manifestação apareceu em 40% das unidades, possuindo um fator de intensidade elevado em apenas 4%. Esses locais mais deteriorados por desagregação poderiam receber um revestimento de superfície para amenizar os efeitos nocivos do gás ao concreto.

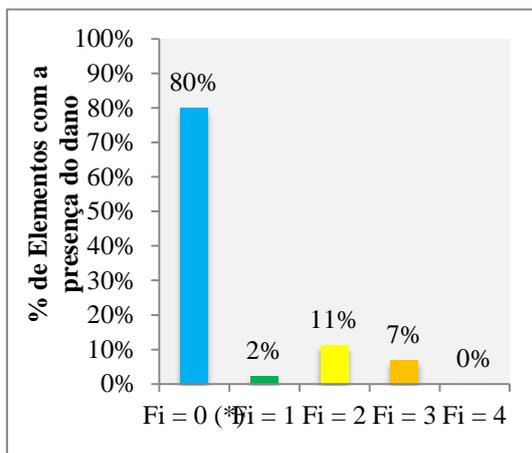
Figura 4.103 - Eflorescências e Fatores de Intensidade

A Figura 4.103 mostra a manifestação patológica eflorescência. Esta manifestação pode ser causada por falhas na impermeabilização ou no controle de qualidade durante a execução de juntas de concretagem em que não são tomados os devidos cuidados. O percentual de aparecimento nos elementos é relativamente baixo, entretanto em 7% dos elementos ela apareceu com grandes manchas acentuadas e em grandes extensões.

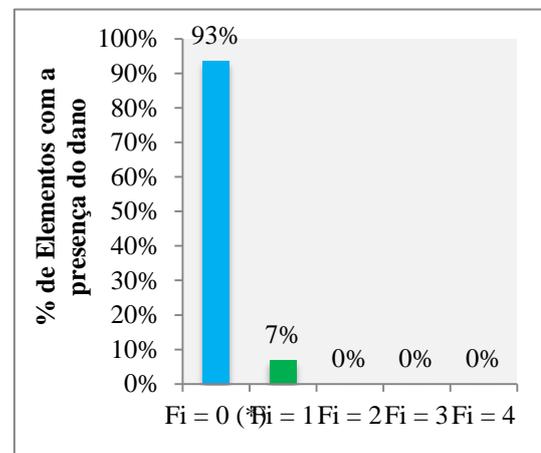
Figura 4.104 - Falhas de Concretagem e Fatores de Intensidade

As Falhas de Concretagem estão apresentas na Figura 4.104. Houve um baixo percentual de aparecimento desta manifestação e ele ainda apresentou baixo fator de intensidade. Isso mostra que nesse quesito a execução da obra conseguiu atender às boas práticas da construção.

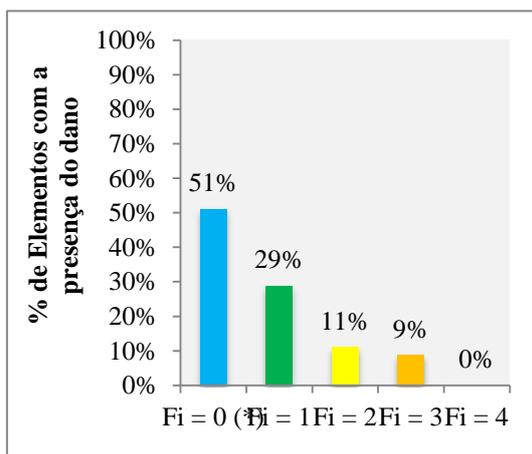
Figura 4.105 - Fissuras e Fatores de Intensidade

As fissuras aparecem geralmente acompanhadas das eflorescências, desde que exista uma

pressão de hidrostática, ainda que baixa. As fissuras sempre aparecerão nas estruturas de concreto, e o mais importante não é seu aparecimento e sim suas causas, assim é importante investigar as causas das fissuras e adotar as medidas necessárias para tamponá-las, pois nesse ambiente agressivo que as ETEs possuem, fissuras são pontos vulneráveis que podem provocar o início de corrosão da armadura, uma vez que permitem o ingresso de gases ácidos na microestrutura do concreto. Na Figura 4.105 está apresentado o percentual de aparecimento de fissuras que incidiu sobre 49% dos elementos estruturais.

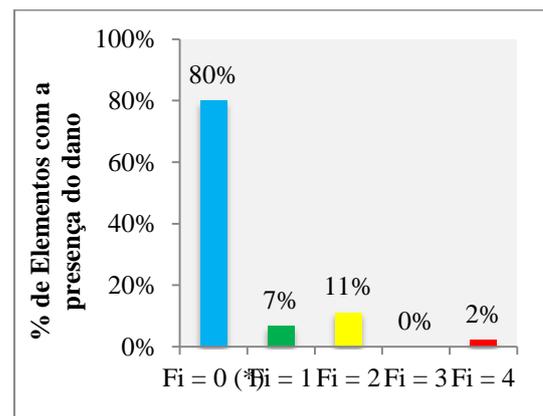
Figura 4.106 - Deslocamento e Fatores de Intensidade

Os deslocamentos estão relacionados nesta pesquisa ao fenômeno da corrosão das armaduras. A Figura 4.106 mostra que em 2% dos elementos houve lascamento acentuado com perda relevante de seção.

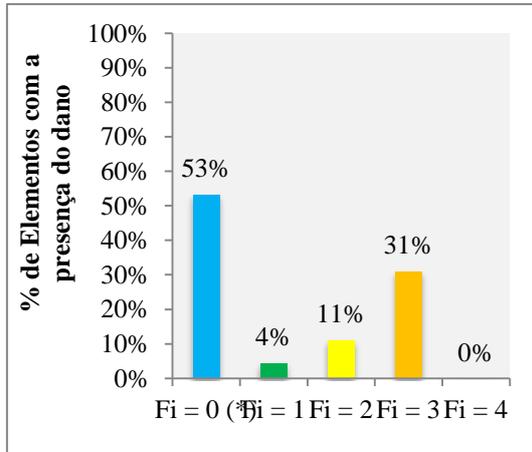
Figura 4.107 - Manchas e Fatores de Intensidade

O dano Manchas é intrínseco à operação das ETEs, pois as manchas são causadas por microrganismos que encontram nas paredes dos elementos, um microclima altamente favorável ao seu desenvolvimento: nutrientes, umidade e substrato. Desta forma, principalmente na linha do efluente, há o aparecimento de manchas com fator de intensidade mais elevado. A Figura 4.107 mostra que 31% dos elementos estruturais apresentaram manchas escuras em grandes extensões nas unidades de tratamento.

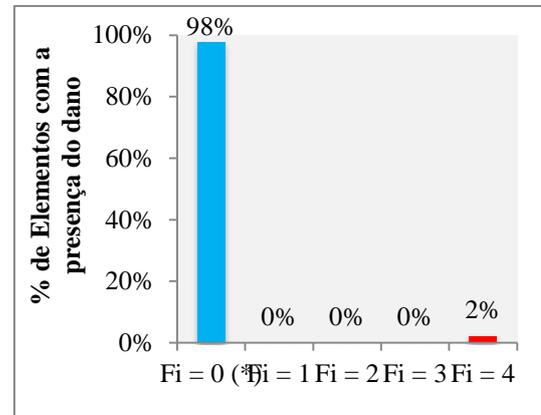
Figura 4.108 - Sinais de Esmagamento e Fatores de Intensidade

O dano sinais de esmagamento apareceu somente no elemento estrutural TTP3 (Figura 4.108). Esta unidade como um todo necessita de acompanhamento e monitoramento de perto de todas as suas manifestações patológicas, pois foi a unidade de tratamento com maior grau de deterioração.

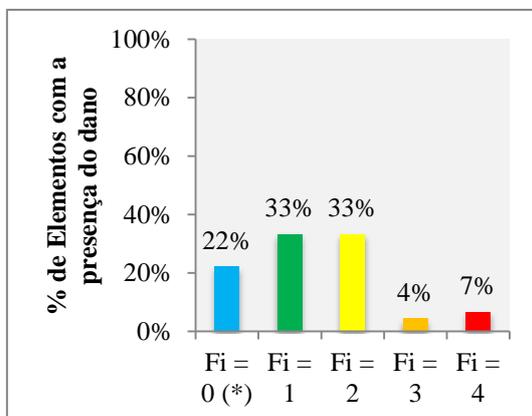
Figura 4.109 - Umidade e Fatores de Intensidade

A umidade e a erosão são manifestações típicas de obras hidráulicas. A umidade pode ser provocada por fissuras ou alta porosidade do concreto e deve ser acompanhada de perto, pois é uma das grandes propulsoras do início do fenômeno de corrosão, funcionando como eletrólito da pilha eletroquímica. Desta forma, é extremamente importante tomar cuidados durante a execução da obra para que ela não venha a compor o quadro de manifestação patológica das estruturas. A Figura 4.109 mostra que apenas em 22% dos elementos estruturais não apresentaram, ou não foi identificada, a ocorrência desta manifestação.

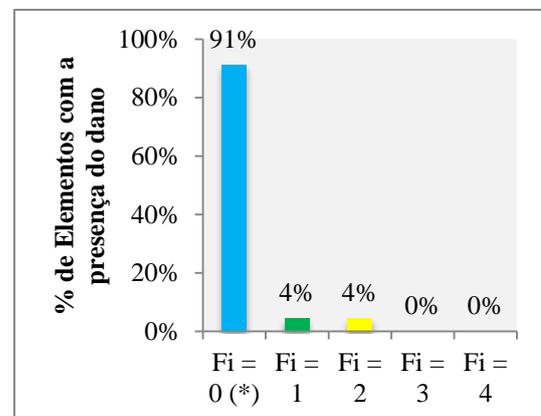
Figura 4.110 - Erosão e Fatores de Intensidade

A manifestação erosão (Figura 4.110) aparece com maior intensidade nas unidades primárias com velocidade de fluxo mais acentuada sendo que ocorreu no canal que conduz ao desarenador com fator de intensidade 2 e na calha Parshall, de forma menos intensa com $F_i = 1$.

A erosão pode ser prevenida com o tratamento cristalizante de superfícies ou outros impermeabilizantes que impeçam o atrito direto entre a areia e as paredes laterais das unidades de tratamento.

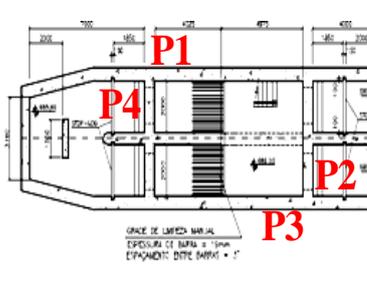
Tabela B.2 - Ficha de Avaliação do elemento estrutural GGP1

Nome do Elemento	GGP1	D _{máx}	24	Croqui
Manifestação Patológica	Fator de Ponderação	Fator de Intensidade	Dano	
Carbonatação	3	3	24

Cobrimento Deficiente	3	1	2,4	
Contaminação por Cloretos	4	0	0	
Corrosão das Armaduras	5	2	8	
Desagregação	3	0	0	
Deslocamento por Empuxo	5	0	0	
Desvios de Geometria	3	0	0	
Eflorescências	2	3	16	
Falhas de Concretagem	2	0	0	
Fissuras	5	2	8	
Desplacamento	3	0	0	
Manchas	3	0	0	
Sinais de Esmagamento	5	0	0	
Umidade	3	2	4,8	
Flechas			0	
Erosão	4		0	
Grau de deterioração de um elemento GGP1			15

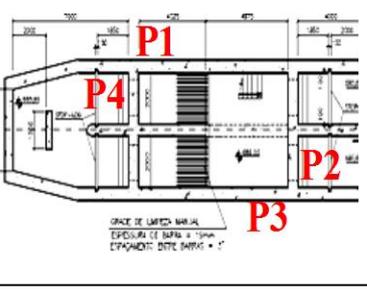
Tabela B.3 - Ficha de Avaliação do elemento estrutural GGP2

Nome do Elemento	GGP2	D _{máx}	24	Croqui
Manifestação Patológica	Fator de Ponderação	Fator de Intensidade	Dano	
Carbonatação	3	3	24

Cobrimento Deficiente	3	1	2,4	
Contaminação por Cloretos	4	0	0	
Corrosão das Armaduras	5	0	0	
Desagregação	3	0	0	
Deslocamento por Empuxo	5	0	0	
Desvios de Geometria	3	0	0	
Eflorescências	2	3	16	
Falhas de Concretagem	2	0	0	
Fissuras	5	2	8	
Desplacamento	3	0	0	
Manchas	3	0	0	
Sinais de Esmagamento	5	0	0	
Umidade	3	2	4,8	
Flechas			0	
Erosão	4		0	
Grau de deterioração de um elemento GGP2			38

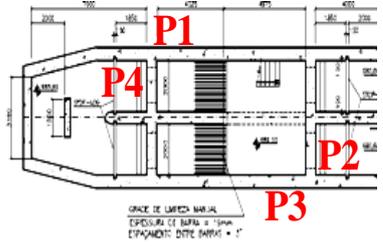
Tabela B.4 - Ficha de Avaliação do elemento estrutural GGP3

Nome do Elemento	GGP3	D _{máx}	4,8	Croqui

Manifestação Patológica	Fator de Ponderação	Fator de Intensidade	Dano	
Carbonatação	3	2	4,8	
Cobrimento Deficiente	3	0	0	
Contaminação por Cloretos	4	0	0	
Corrosão das Armaduras	5	0	0	
Desagregação	3	0	0	
Deslocamento por Empuxo	5	0	0	
Desvios de Geometria	3	0	0	
Eflorescências	2	0	0	
Falhas de Concretagem	2	0	0	Foto do Elemento Estrutural
Fissuras	5	1	4

Desplacamento	3	0	0	
Manchas	3	0	0	
Sinais de Esmagamento	5	0	0	
Umidade	3	1	2,4	
Flechas			0	
Erosão	4		0	
Grau de deterioração de um elemento GGP3			8

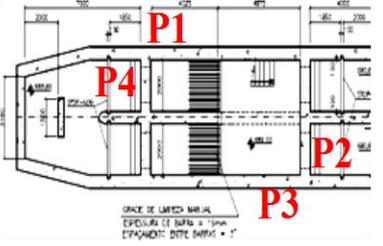
Tabela B.5 - Ficha de Avaliação do elemento estrutural GGP4

Nome do Elemento	GGP4	D _{máx}	4	Croqui

Manifestação Patológica	Fator de Ponderação	Fator de Intensidade	Dano	
Carbonatação	3		0	
Cobrimento Deficiente	3		0	
Contaminação por Cloretos	4	0	0	
Corrosão das Armaduras	5	0	0	
Desagregação	3	0	0	
Deslocamento por Empuxo	5	0	0	
Desvios de Geometria	3	0	0	
Eflorescências	2	0	0	
Falhas de Concretagem	2	0	0	Foto do Elemento Estrutural
Fissuras	5	1	4

Desplacamento	3	0	0	
Manchas	3	0	0	
Sinais de Esmagamento	5	0	0	
Umidade	3	0	0	
Flechas			0	
Erosão	4		0	
Grau de deterioração de um elemento GGP4			4

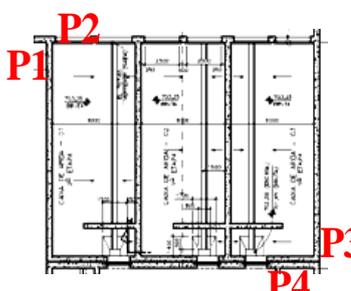
Tabela B.22 - Ficha de Avaliação do elemento estrutural CAP1

Nome do Elemento	CAP1	D _{máx}	4,8	Croqui
Manifestação Patológica	Fator de Ponderação	Fator de Intensidade	Dano	
Carbonatação	3	2	4,8

Cobrimento Deficiente	3	1	2,4	
Contaminação por Cloretos	4	0	0	
Corrosão das Armaduras	5	0	0	
Desagregação	3	2	4,8	
Deslocamento por Empuxo	5	0	0	
Desvios de Geometria	3	0	0	
Eflorescências	2	0	0	
Falhas de Concretagem	2	0	0	
Fissuras	5	0	0	
Desplacamento	3	0	0	
Manchas	3	0	0	
Sinais de Esmagamento	5	0	0	
Umidade	3	0	0	
Flechas			0	
Erosão	4	0	0	
Grau de deterioração de um elemento CAP1			8

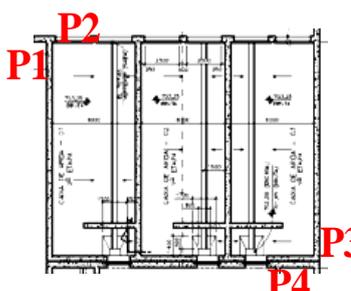
Tabela B.23 - Ficha de Avaliação do elemento estrutural CAP2

Nome do Elemento	CAP2	D _{máx}	24	Croqui
Manifestação Patológica	Fator de Ponderação	Fator de Intensidade	Dano	
Carbonatação	3	2	4,8

Cobrimento Deficiente	3	2	4,8	
Contaminação por Cloretos	4		0	
Corrosão das Armaduras	5		0	
Desagregação	3	2	4,8	
Deslocamento por Empuxo	5	0	0	
Desvios de Geometria	3	0	0	
Eflorescências	2	0	0	
Falhas de Concretagem	2	0	0	
Fissuras	5	0	0	
Desplacamento	3	0	0	
Manchas	3	3	24	
Sinais de Esmagamento	5	0	0	
Umidade	3	1	2,4	
Flechas			0	
Erosão	4	0	0	
Grau de deterioração de um elemento CAP2			34

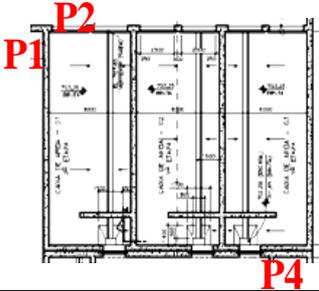
Tabela B.24 - Ficha de Avaliação do elemento estrutural CAP3

Nome do Elemento	CAP3	D _{máx}	4,8	Croqui
Manifestação Patológica	Fator de Ponderação	Fator de Intensidade	Dano	
Carbonatação	3	2	4,8

Cobrimento Deficiente	3	2	4,8	
Contaminação por Cloretos	4	0	0	
Corrosão das Armaduras	5	0	0	
Desagregação	3	2	4,8	
Deslocamento por Empuxo	5	0	0	
Desvios de Geometria	3	0	0	
Eflorescências	2	0	0	
Falhas de Concretagem	2	0	0	
Fissuras	5	0	0	
Desplacamento	3	0	0	
Manchas	3	0	0	
Sinais de Esmagamento	5	0	0	
Umidade	3	0	0	
Flechas			0	
Erosão	4	0	0	
Grau de deterioração de um elemento CAP3			8

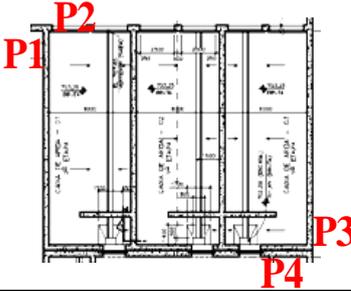
Tabela B.25 - Ficha de Avaliação do elemento estrutural CAP4

Nome do Elemento	CAP4	D _{máx}	4,8	Croqui
Manifestação Patológica	Fator de Ponderação	Fator de Intensidade	Dano	
Carbonatação	3	1	2,4

Cobrimento Deficiente	3	2	4,8	
Contaminação por Cloretos	4	0	0	
Corrosão das Armaduras	5	0	0	
Desagregação	3	2	4,8	
Deslocamento por Empuxo	5	0	0	
Desvios de Geometria	3	0	0	
Eflorescências	2	0	0	
Falhas de Concretagem	2	0	0	
Fissuras	5	0	0	
Desplacamento	3	0	0	
Manchas	3	0	0	
Sinais de Esmagamento	5	0	0	
Umidade	3	0	0	
Flechas			0	
Erosão	4	0	0	
Grau de deterioração de um elemento CAP4			8

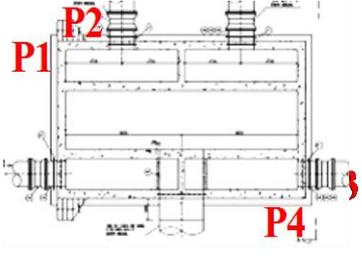
Tabela B.30 - Ficha de Avaliação do elemento estrutural TDP1

Nome do Elemento	TDP1	D _{máx}	24	Croqui
Manifestação Patológica	Fator de Ponderação	Fator de Intensidade	Dano	
Carbonatação	3	2	4,8

Cobrimento Deficiente	3	2	4,8	
Contaminação por Cloretos	4	0	0	
Corrosão das Armaduras	5	0	0	
Desagregação	3	0	0	
Deslocamento por Empuxo	5	0	0	
Desvios de Geometria	3	0	0	
Eflorescências	2	0	0	
Falhas de Concretagem	2	0	0	
Fissuras	5	0	0	
Desplacamento	3	0	0	
Manchas	3	3	24	
Sinais de Esmagamento	5	0	0	
Umidade	3	2	4,8	
Flechas			0	
Erosão	4	0	0	
Grau de deterioração de um elemento TDP1			33

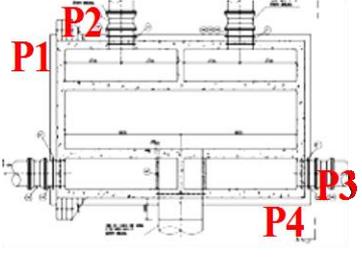
Tabela B.31 - Ficha de Avaliação do elemento estrutural TDP2

Nome do Elemento	TDP2	Fator de Intensidade	24	Croqui
Manifestação Patológica	Fator de Ponderação	Fator de Intensidade	Dano	
Carbonatação	3	1	2,4

Cobrimento Deficiente	3	0	0	
Contaminação por Cloretos	4	0	0	
Corrosão das Armaduras	5	0	0	
Desagregação	3	0	0	
Deslocamento por Empuxo	5	0	0	
Desvios de Geometria	3	0	0	
Eflorescências	2	0	0	
Falhas de Concretagem	2	0	0	
Fissuras	5	0	0	
Desplacamento	3	0	0	
Manchas	3	3	24	
Sinais de Esmagamento	5	0	0	
Umidade	3	2	4,8	
Flechas			0	
Erosão	4	0	0	
Grau de deterioração de um elemento TDP2			30
