**AVALIAÇÃO DA DETERIORAÇÃO DAS
ESTRUTURAS DE CONCRETO DE ESTAÇÕES
DE TRATAMENTO DE ESGOTO**

NAYARA GRACYELLE DIAS

D0181C18
GOIÂNIA
2018

Dissertação apresentada ao Programa de Pós-Graduação em Geotecnia, Estruturas e Construção Civil da Universidade Federal de Goiás para obtenção do título de Mestre em Construção Civil.

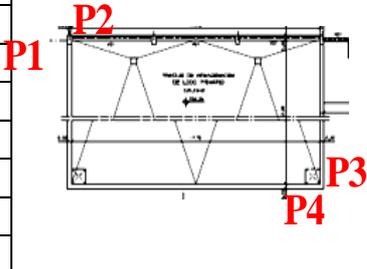
Tabela B.44 - Ficha de Avaliação do elemento estrutural TLP3

Nome do Elemento	TLP3	D _{máx}	24	
Manifestação Patológica	Fator de Ponderação	Fator de Intensidade	Dano	Croqui
Carbonatação	3	3	24

Cobrimento Deficiente	3	1	2,4	
Contaminação por Cloretos	4	0	0	
Corrosão das Armaduras	5	0	0	
Desagregação	3	0	0	
Deslocamento por Empuxo	5	0	0	
Desvios de Geometria	3	0	0	
Eflorescências	2	0	0	
Falhas de Concretagem	2	0	0	
Fissuras	5	0	0	Foto do Elemento Estrutural
Desplacamento	3	0	0

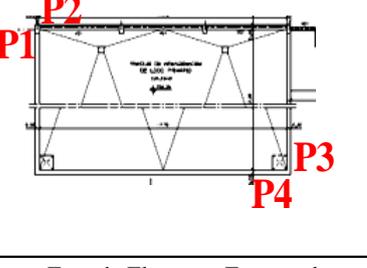
Tabela B.45 - Ficha de Avaliação do elemento estrutural TLP4

Nome do Elemento	TLP4	D _{máx}	60	
Manifestação Patológica	Fator de Ponderação	Fator de Intensidade	Dano	Croqui
Carbonatação	3	3	24

Cobrimento Deficiente	3	3	24	
Contaminação por Cloretos	4	0	0	
Corrosão das Armaduras	5	3	40	
Desagregação	3	4	60	
Deslocamento por Empuxo	5	0	0	
Desvios de Geometria	3	0	0	
Eflorescências	2	0	0	
Falhas de Concretagem	2	0	0	
Fissuras	5	0	0	Foto do Elemento Estrutural
Desplacamento	3	4	60
