**Avaliação das condições de acessibilidade no Colégio Lyceu de  
Goiânia**

Dissertação apresentada ao Programa de Pós-graduação em Projeto e Cidade, da Faculdade de Artes Visuais da Universidade Federal de Goiás (UFG), como requisito para obtenção do título de Mestre em Projeto e Cidade.

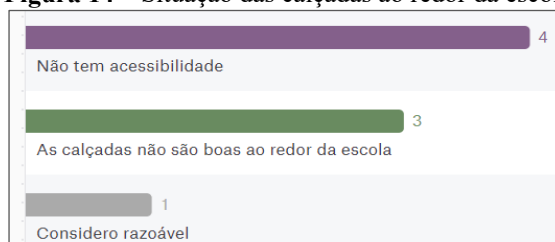
**Figura 14** – Situação das calçadas ao redor da escola

A Figura 14 mostra os aspectos relacionados à **travessia e às calçadas ao redor da escola**. A maioria dos entrevistados destacou problemas com a qualidade das calçadas, que comprometem a segurança das pessoas que utilizam cadeira de rodas, muletas ou bengalas.

Os professores mencionaram a presença de uma faixa de pedestre na frente da escola, localizada na rua 21. Em relação ao acesso à escola, foi mencionado a má qualidade da calçada e os acessos nas laterais da escola não estão adequados. Segundo o relato, as raízes das árvores causam danos às calçadas. Abaixo, alguns dos entrevistados falam sobre as calçadas do entorno da escola:

as orlas das árvores devem receber grelhas para proteger o passeio e prevenir danos causados pelas raízes.

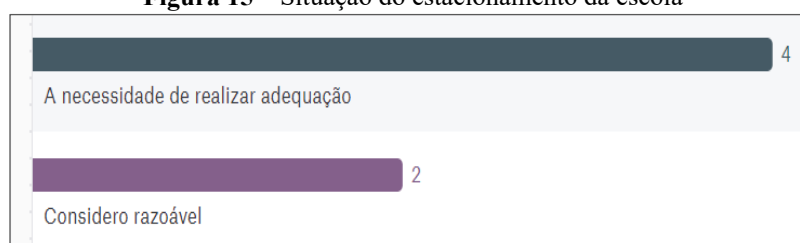
**Figura 15** – Situação do estacionamento da escola

A figura 15 apresenta **os aspectos relacionados ao estacionamento interno:**

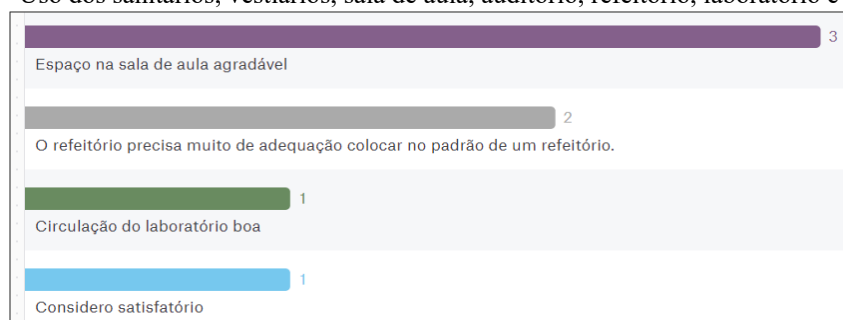
**Figura 16** – Uso dos sanitários, vestiários, sala de aula, auditório, refeitório, laboratório e biblioteca

Em relação ao uso dos espaços **sanitários, vestiários, sala de aula, auditório, refeitório, laboratório e biblioteca**, diversos aspectos foram considerados relevantes sobre esses ambientes. A Figura 16 mostra como os professores percebem esses espaços.

A maioria dos professores consideraram que são agradáveis os espaços físicos das salas de aula, enquanto outros afirmaram que poderia ser melhor. Os professores apontaram o refeitório e os sanitários como os que mais necessitam de melhorias. Abaixo, estão as falas dos professores em relação aos espaços físicos da escola.

Foi apontada a necessidade de melhorias nos armários, que são considerados insuficientes. No refeitório, foram identificados problemas como piso escorregadio e mesas deterioradas. Por outro lado, o laboratório recebeu elogios por sua utilidade e bom funcionamento.

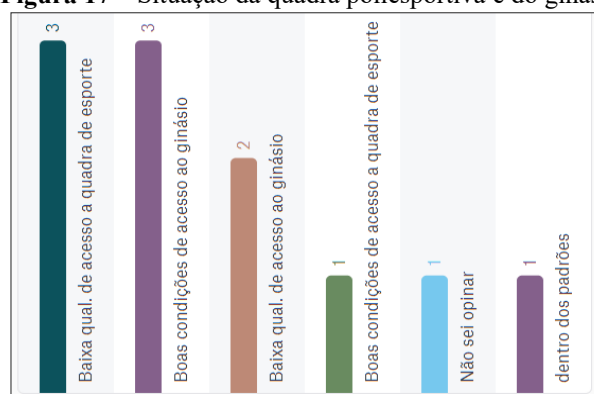
**Figura 17** – Situação da quadra poliesportiva e do ginásio

Em termos de uso dos espaços da **quadra poliesportiva e ginásio**. Alguns dos professores relataram a qualidade do espaço da quadra poliesportiva como um dos pontos positivos, enquanto a baixa qualidade do ginásio de esporte como acesso negativo. Além disso, alguns dos professores citaram que o ginásio é bastante quente, como mostra a figura 17 abaixo.

Os professores apresentaram opiniões divergentes sobre os espaços da quadra poliesportiva e do ginásio. Enquanto a quadra poliesportiva foi destacada como um ponto positivo pela sua qualidade e bom espaço, o ginásio foi criticado devido à sua baixa qualidade e ao calor excessivo.

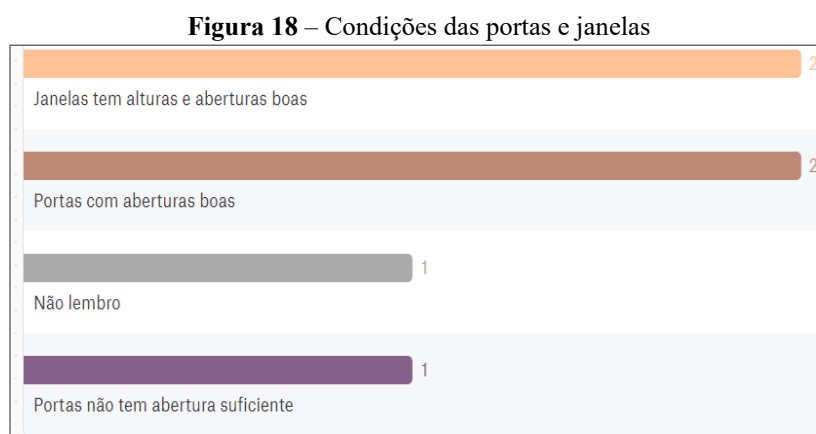
A Figura 18 ilustra a percepção dos professores em relação às **aberturas das portas e janelas**.

Os portões de entrada e as portas principais da escola possuem aberturas largas, tanto na frente quanto nas laterais. Nas salas de aula, esse padrão se repete. Devido à idade da escola e ao seu período de fundação, as janelas são amplas e bem projetadas, como ilustrado a seguir:

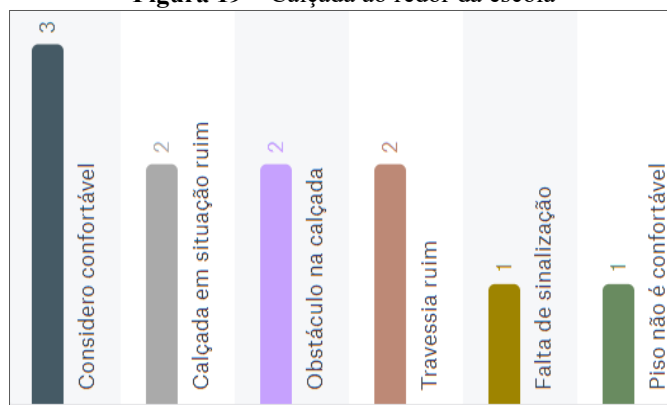
**Figura 19** – Calçada ao redor da escola

Os alunos foram inicialmente questionados sobre os espaços externos da escola, com especial atenção à **travessia e às calçadas ao redor da escola**. A Figura 19 mostra que a maioria dos alunos relatou sentir desconforto ao caminhar e ao atravessar para chegar à escola.

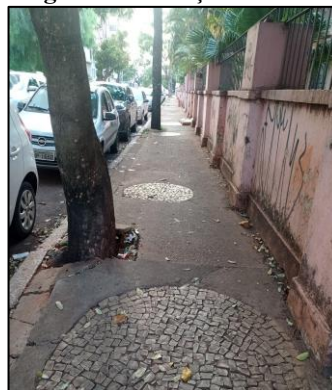
**Figura 27** – Calçada lateral

O passeio externo da escola possui pedra portuguesa e cimento desempenado. A área é praticamente plana, sem declividade transversal superior à permitida por norma (3%). A condição de conservação da calçada compromete a segurança e o conforto físico dos usuários (Figura 26). O piso apresenta-se deteriorado, com trincas em diversos pontos, e as árvores não têm proteção, e as raízes danificam o passeio (Figura 27). A pedra portuguesa encontra-se solta em diversos locais, apresentando desgaste e problemas na instalação, com buracos e irregularidades na superfície. A superfície do piso está totalmente inadequada, não sendo compatível com os padrões de dimensionamento dos relevos, conforme as normas NBR 16537/2016 e NBR 9050/2020.

O passeio que contorna a escola é uma área de valor significativo no entorno do bem tombado. Para garantir um percurso seguro e a manutenção das características do piso original e evitar contraste no acabamento final, é necessário realizar a complementação do piso de concreto desempenado nas áreas deterioradas, para que se tenha uma calçada segura. Após a adequação do piso, deve-se incluir uma faixa tátil em cor contrastante para melhorar a mobilidade e a orientação dos usuários e pessoas com deficiência visual (Figura 28).

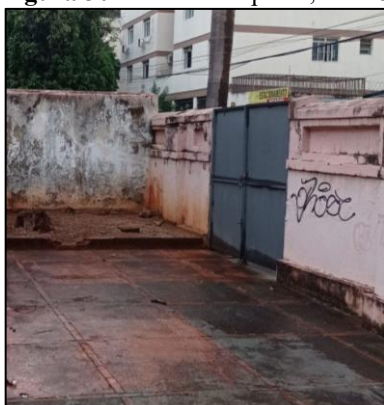
**Figura 30** – Acesso ao palco, rua 18

A entrada para o palco é acessada por um portão de ferro com 1,95 m de largura, que não possui identificação (Figura 30). Já a entrada do auditório, utilizada para eventos (Figura 31), é composta por um degrau e uma rampa que conduzem a uma porta de ferro com duas folhas, que abre para fora.

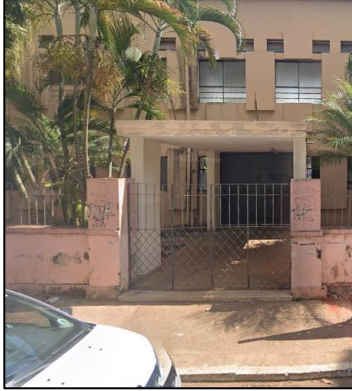
**Figura 32 – Entrada secundária**

A entrada secundária não possui identificação para orientar os alunos (Figura 32). O portão é de grade na cor cinza, com uma largura de 3,00 m. Há um degrau e não existe rampa. O caminho é protegido por uma marquise, com uma largura de 3,50 m. O piso de cimento está mal conservado.

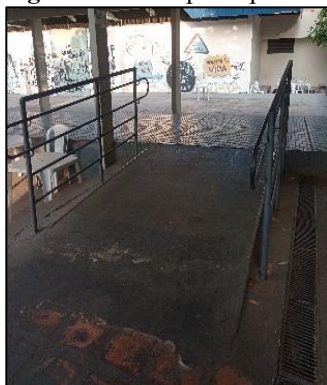
**Figura 48** - Rampa da passarela

A passarela central que liga todos os blocos da escola possui uma rampa. Essa rampa tem 1,20 m de largura e 3,00 m de comprimento, com uma inclinação de 13%, superior ao recomendado pela NBR 9050/2020. O corrimão de metal possui duas alturas diferentes, 74 cm e 97 cm, e seu prolongamento superior é menor que 30 cm (Figura 48).

para dar acesso ao palco, conforme indicadas em laranja na Figura 50 e no detalhe da Figura 72. A rampa existente no refeitório do bloco 2 e a rampa da passarela precisarão ser adequadas para ter uma inclinação de 8,33% ou 1:12. Será necessário instalar novos guarda-corpos e corrimãos, a fim de atender aos novos padrões de acessibilidade, conforme indicado em verde na figura 50.

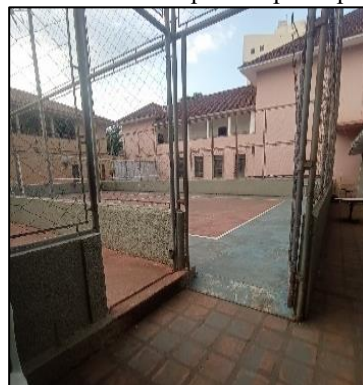
**Figura 49** – Acesso às quadras poliesportivas

Além do ginásio, há duas quadras poliesportivas, cercadas por telas e uma mureta de alvenaria. Uma das entradas é acessível por uma rampa, enquanto a outra possui um degrau, ambas foram projetadas para superar um desnível de 22 cm. O entorno das quadras apresenta degraus e um piso irregular. O piso das quadras é de cimento antiderrapante e apresenta demarcações para basquete, futsal e vôlei; contudo, a pintura dessas demarcações está desgastada (Figura 49).

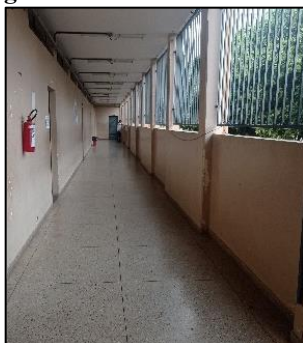
**Figura 53** – Corredor do bloco 3

No corredor do Bloco 3, a largura de 2,30 m é adequada para acomodar uma pessoa em pé e uma em cadeira de rodas. Contudo, existem elementos mal localizados que obstruem a circulação, e também faltam placas de orientação para guiar os alunos em relação às saídas, escadas, rampas e outras áreas importantes (Figura 53).

Para os corredores recomenda-se realocar os elementos que obstruem a circulação e instalar placas de orientação visíveis e informativas, indicando as saídas, escadas, rampas. Para os corredores dos blocos 2 e 3, que possuem guarda-corpos, uma possível melhoria seria adaptar a altura desses guarda-corpo para proporcionar uma experiência visual acessível para pessoas em cadeiras de rodas, uma vez que esses espaços são valorizados pelos alunos por sua vista agradável, optou-se por demonstrar essa proposta de melhoria no corredor do bloco 2, conforme ilustrado na figura 55. No entanto, essa melhoria não será implementada no bloco 1, devido ao seu valor histórico de tombamento.

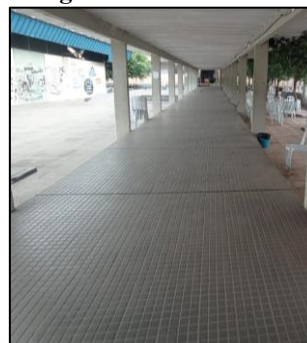
**Figura 54** - Passarela

A passarela que conecta os blocos tem uma largura de 3,40 m e um comprimento de 59 m, o que pode ser bastante desafiador para uma pessoa em cadeira de rodas percorrer. Foram observados desníveis de até 45 cm em alguns pontos do corredor. A passarela não conta com proteção de guia de balizamento nem guarda-corpos, e o piso, revestido com ladrilho hidráulico pintado de cinza, torna-se escorregadio quando molhado (Figura 54).

Para melhorar a acessibilidade na passarela, recomenda-se a instalação de guarda-corpos ao longo dela, com altura de 1,10 m a partir do nível do piso. Para facilitar a navegação, sugere-se também a instalação de guias de balizamento e faixas de piso tátil, a fim de ajudar as pessoas com deficiência visual a se orientarem ao longo da passarela.

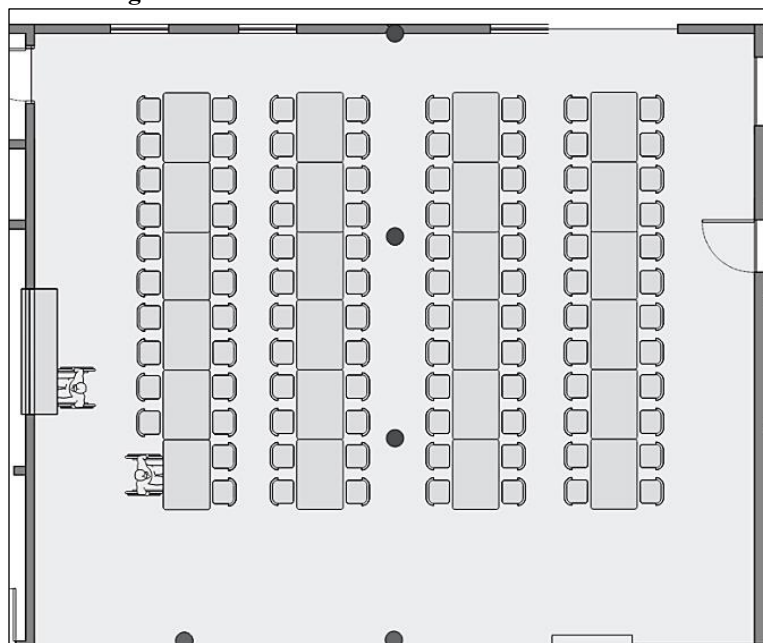
**Figura 74** – Planta baixa do refeitório com melhorias

O refeitório precisa de melhorias para ser acolhedor e confortável. Para garantir que todos os alunos possam utilizar o espaço de maneira adequada, seria necessário um refeitório com dimensões maiores para acomodar os alunos. O layout proposto para o espaço atual busca facilitar a circulação entre as mesas, com largura suficiente para que os alunos que carregam bandejas possam caminhar com segurança (Figura 74).

Propõe-se a instalação de um balcão de refeições que permita a aproximação adequada e o apoio das bandejas durante o uso. Ele deve ser contínuo para reduzir o risco de quedas de bandejas e oferecer espaço suficiente para os joelhos por baixo, com rebaixo adequado, assegurando a acessibilidade para usuários de cadeiras de rodas.

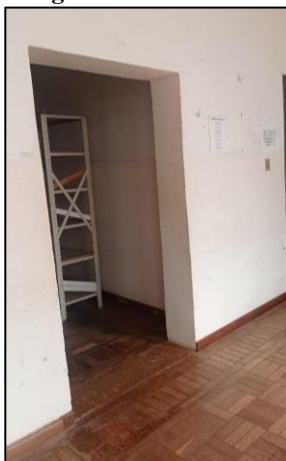
**Figura 77 - Biblioteca**

O acesso é realizado pela sala de leitura, cuja porta possui 90 cm de largura e não apresenta desnível, garantindo acessibilidade. A área da biblioteca é de 47,85 m<sup>2</sup>, com revestimento do piso de granilite (Figura 77). Durante o levantamento, constatou-se a ausência de estantes para livros, e a sala estava sem iluminação, o que dificultou uma avaliação mais aprofundada do espaço e de sua funcionalidade.

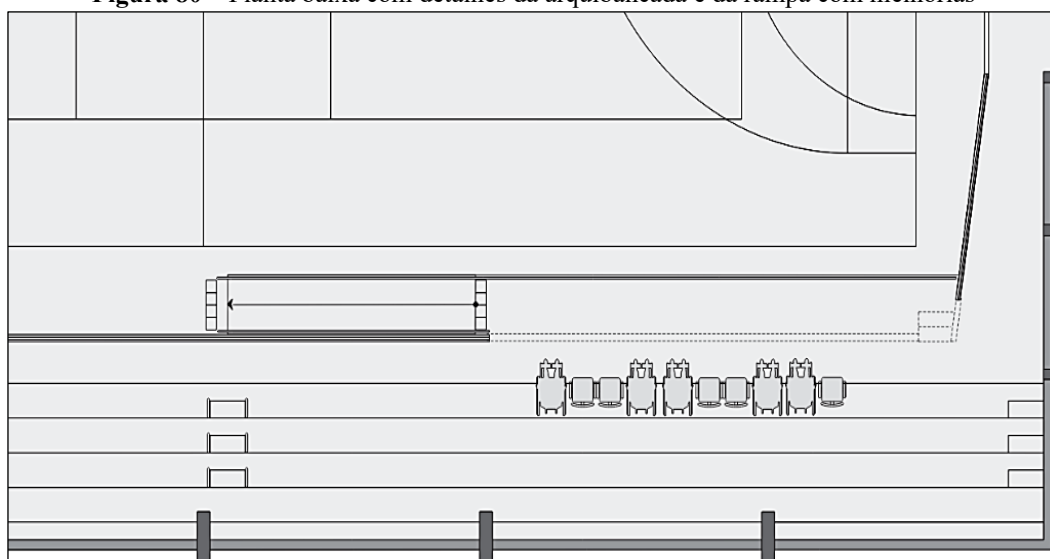
**Figura 80** – Planta baixa com detalhes da arquibancada e da rampa com melhorias

Atualmente, a arquibancada não disponibiliza espaço adequado para pessoas em cadeiras de rodas ou com dificuldades de locomoção. Além das limitações já destacadas nos acessos internos do ginásio, conforme descrito na solução de rampas e ilustrado na figura 50, o acesso à arquibancada é restrito, impedindo a passagem e a permanência desses usuários. Para melhorar a acessibilidade na arquibancada, é necessário alargar a área de circulação e instalar uma rampa, garantindo que todos possam utilizar o espaço com facilidade. A arquibancada possui uma capacidade total de 252 assentos em cada lado. Em conformidade com o Art. 23, §1, item do Decreto Federal 9.404/2018, é exigido que 2% dos assentos sejam reservados para pessoas com cadeiras de rodas e mobilidade reduzida. Assim, devem ser disponibilizados 5 assentos para cada lado da arquibancada, com espaço para acompanhante (Figura 80).

Para acessar a área onde ocorrem os jogos dentro do ginásio (Bloco 4), é necessário descer um lance de degraus em ambos os lados. Para melhorar a acessibilidade, propõe-se a instalação de duas rampas em cada lado do ginásio. Para acessar os vestiários, que atualmente exigem a subida de um lance de escadas, será realizada a substituição dessas escadas por duas rampas equipadas com guarda-corpos e corrimãos. conforme destacado em laranja na figura 50 e no detalhe sendo mostrado na Figura 80.
