UNIVERSIDADE FEDERAL DE GOIÁS (UFG)
ESCOLA DE ENGENHARIA CIVIL E AMBIENTAL
PROGRAMA DE PÓS-GRADUAÇÃO EM GEOTECNIA,
ESTRUTURAS E CONSTRUÇÃO CIVIL

**Avaliação do risco relativo à qualidade e ao custo de obras
paralisadas de HIS no estado de Goiás**

2019

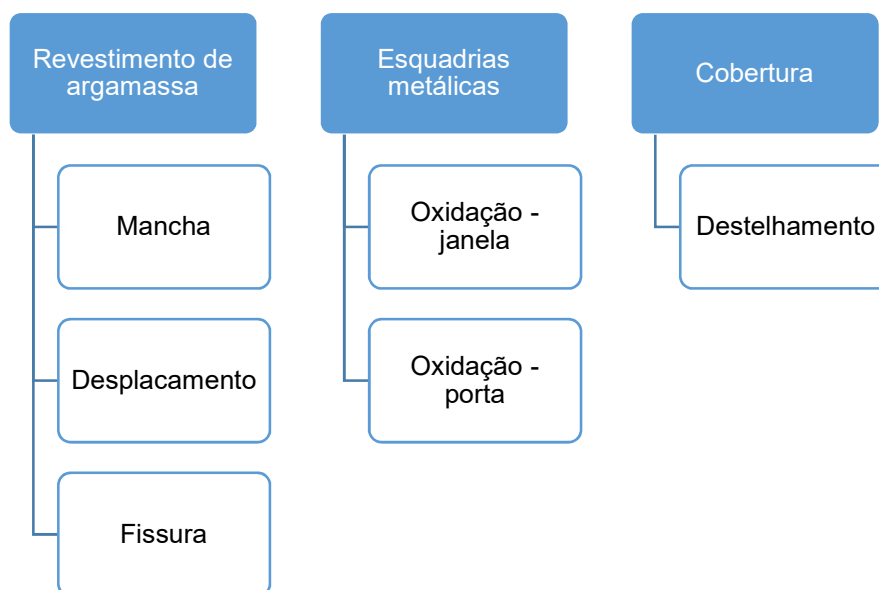
Figura 3.11 – Elementos construtivos e respectivas não conformidades

As não conformidades foram verificadas em todas as fachadas e cobertura, avaliando o revestimento de argamassa, as esquadrias metálicas (portas e janelas) e o sistema de cobertura, quanto à manifestação de manchas, deslocamentos, fissuras, oxidações e destelhamentos, conforme representado na Figura 3.11.

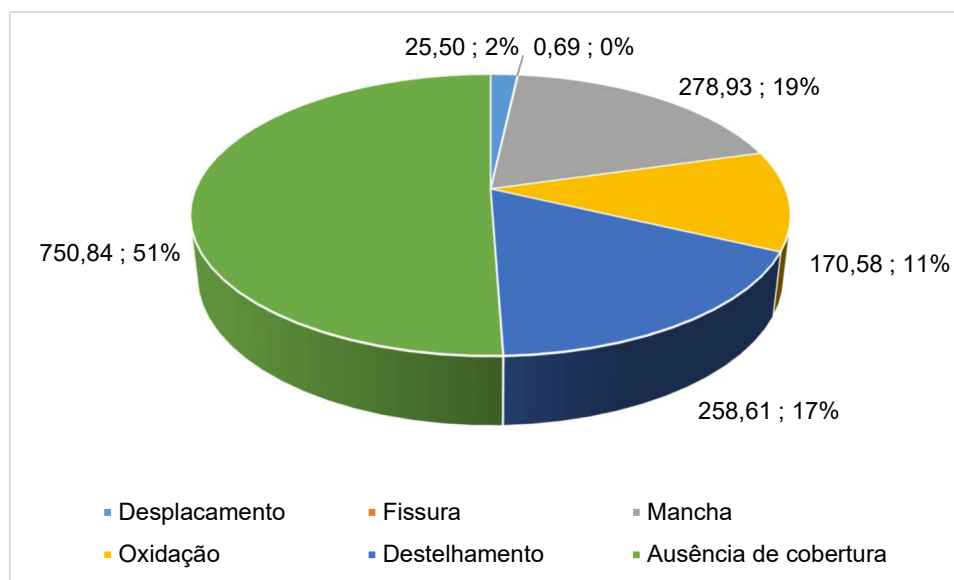
Figura 4.8 – Distribuição das não conformidades no empreendimento

Na Figura 4.8 apresenta-se a distribuição das não conformidades verificadas no empreendimento, sendo que a cobertura é a mais afetada, somando a área destelhada e a área descoberta, tem-se 1.009,45 m² de área afetada, que corresponde a 68% da área afetada.

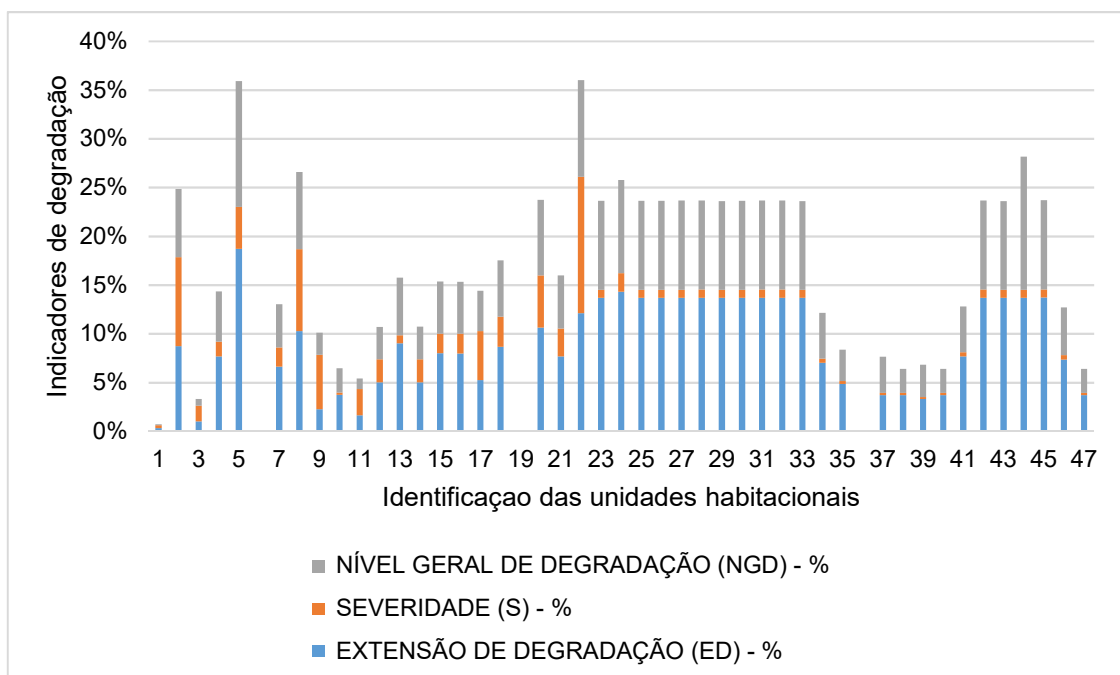
Figura 4.9 – Indicadores de degradação por unidade habitacional e a média para o empreendimento – revestimento de argamassa

Para o revestimento de argamassa os resultados encontrados para os indicadores de degradação são os apresentados na Figura 4.9 e Tabela 4.7, foram excluídas as unidades 48 e 49 da análise por não possuírem o serviço executado, sendo a análise:

- Maior percentual de área degradada, ED = 19%, para a UH 5, ou seja, é a unidade com maior extensão de área degradada;
- Em relação à severidade, a UH 22 apresenta o maior percentual, S = 14%. Tendo em vista que para obter o valor de S utiliza-se a importância relativa ao custo de recuperação e o maior custo é para a recuperação da não conformidade deslocamento, conclui-se que na unidade 22 o deslocamento é maior que as demais não conformidades;
- Em relação ao nível geral de degradação, a unidade 44 apresenta o maior percentual, NGD = 14%, seguida pela unidade 5 com NGD = 13%.

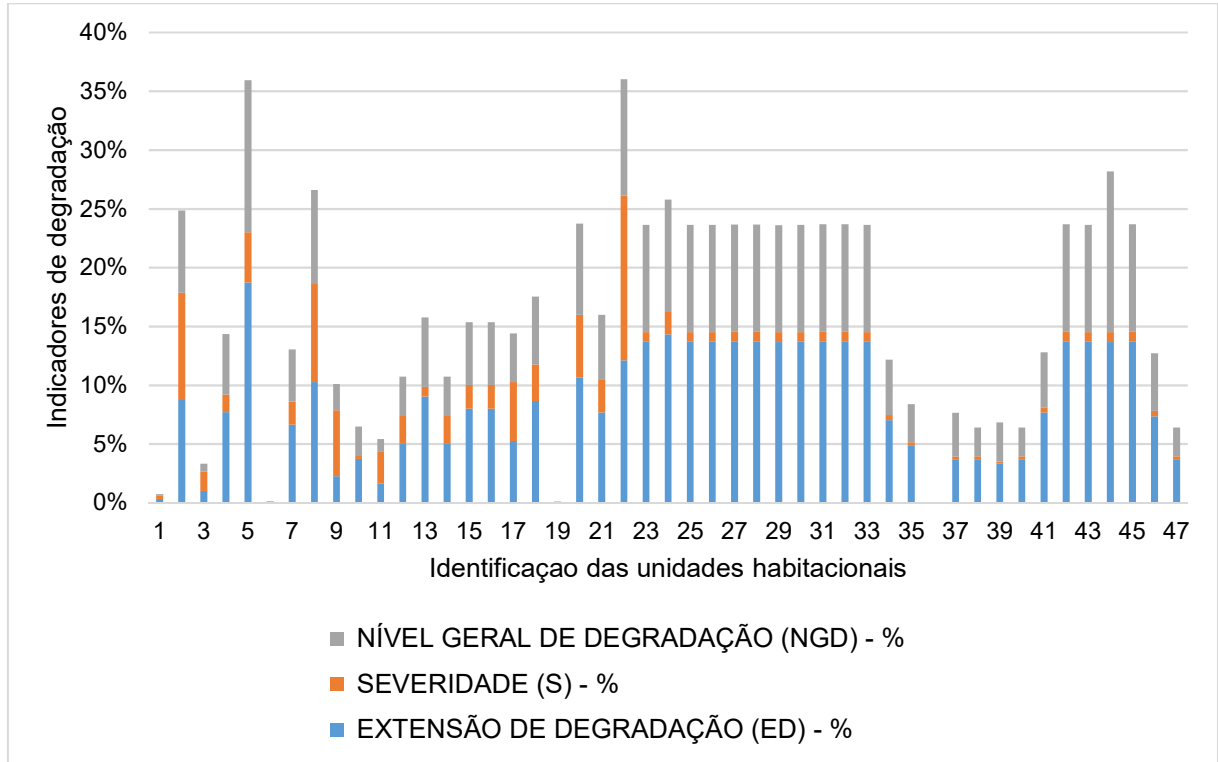
Figura 4.10 – Indicadores de degradação por unidade habitacional e a média para o empreendimento – esquadria metálica

Para a esquadria metálica os resultados encontrados para os indicadores de degradação são os apresentados na Figura 4.10 e Tabela 4.8. Foram excluídas as unidades 30, 48 e 49 da análise por não possuírem o serviço executado.

unidade habitacional, por exemplo, nas unidades 14, 23, 26, 34 e 42 onde estão instaladas todas as janelas, o ED = 100%, S = 50% e NGD = 100%.

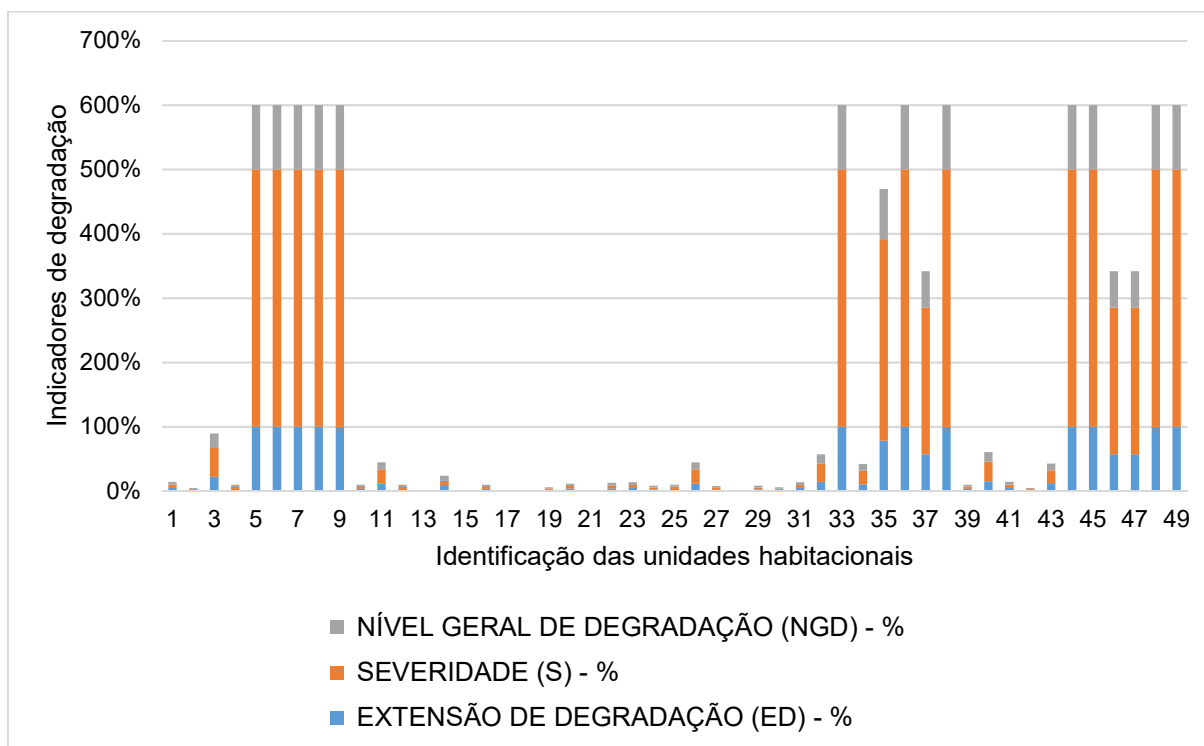
Figura 4.11 – Indicadores de degradação por unidade habitacional e a média para o empreendimento – cobertura

Os resultados para a verificação do destelhamento da cobertura são os apresentados na Figura 4.11 e Tabela 4.9. O ED = 100% e NGD = 100% aparecem para as unidades que não possuem cobertura.

Tendo em vista que o nível de degradação foi atribuído conforme o percentual de área afetada, ou seja, para as unidades sem cobertura o nível de degradação é 4, assim a S = 400%.

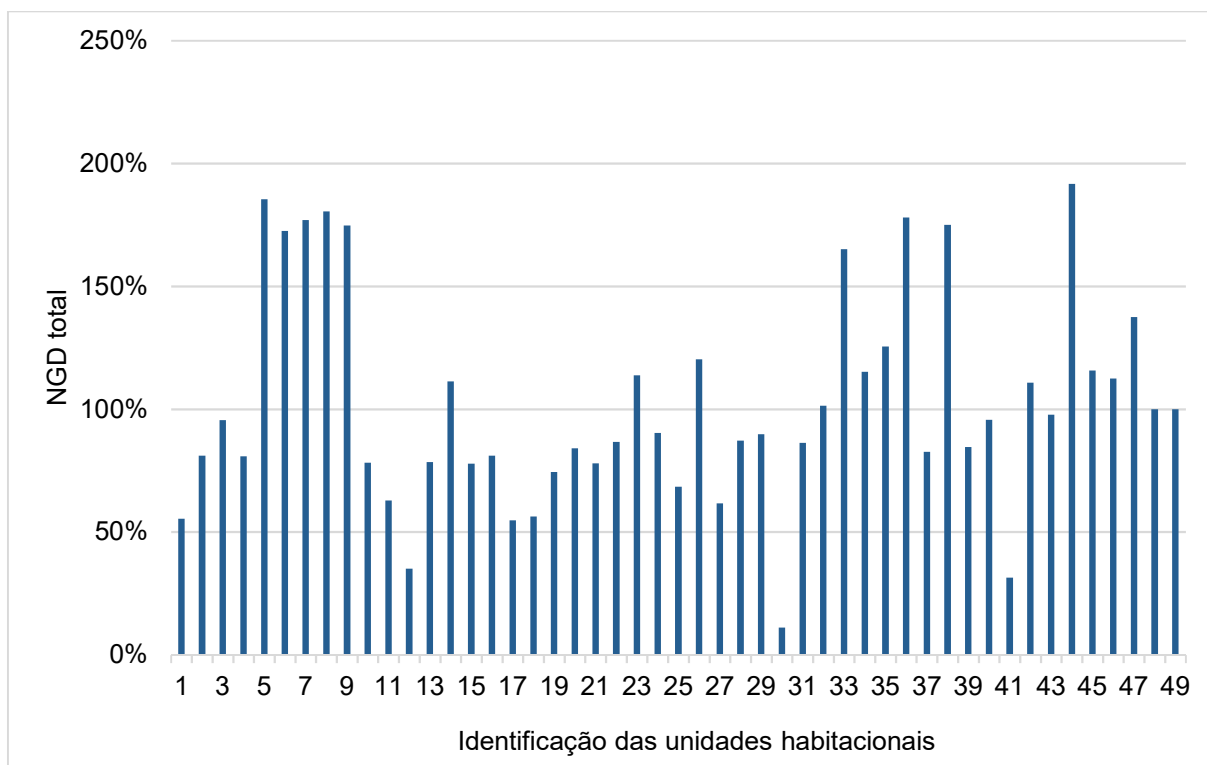
Figura 4.12 – NGD total por UH e do empreendimento

Verificou-se o nível geral de degradação total para o empreendimento e por UH, realizando a soma do NGD de cada elemento vistoriado. Na Figura 4.12 e Tabela 4.10 apresenta-se os resultados obtidos, sendo a UH 44 a que apresenta o maior NGD = 192%, seguida pela UH 5 com NGD = 185%.

A UH 30 apresenta o menor NGD = 11%, entretanto não há esquadria metálica instalada, seguida pela UH 41 com NGD = 31%, onde foram verificadas não conformidades nos três elementos verificados. A média para o empreendimento é NGD = 102%.

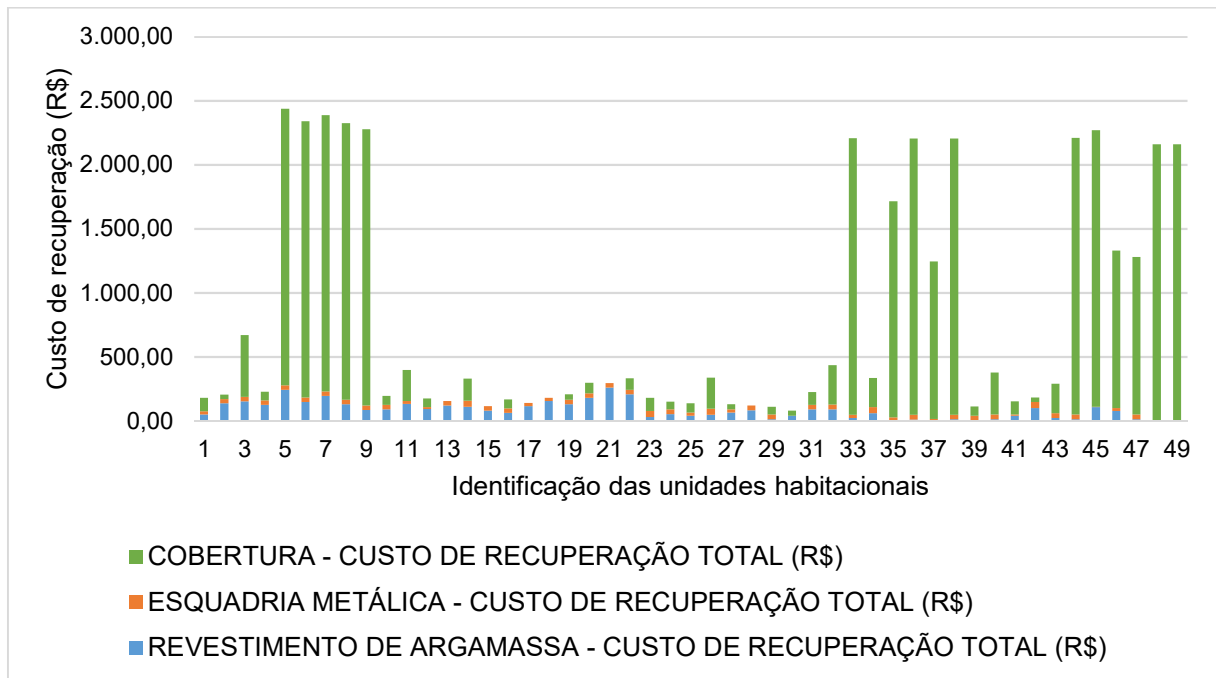
Figura 4.13 – Custo de recuperação total

Na Figura 4.13 e Tabela 4.14 apresenta-se o custo de recuperação total por unidade habitacional. O custo total é a soma do custo de recuperação de todas as não conformidades verificadas neste trabalho. A unidade 5 apresenta o maior custo de recuperação total, R\$ 2.465,81 (dois mil, quatrocentos e sessenta e cinco reais e oitenta e um centavos).

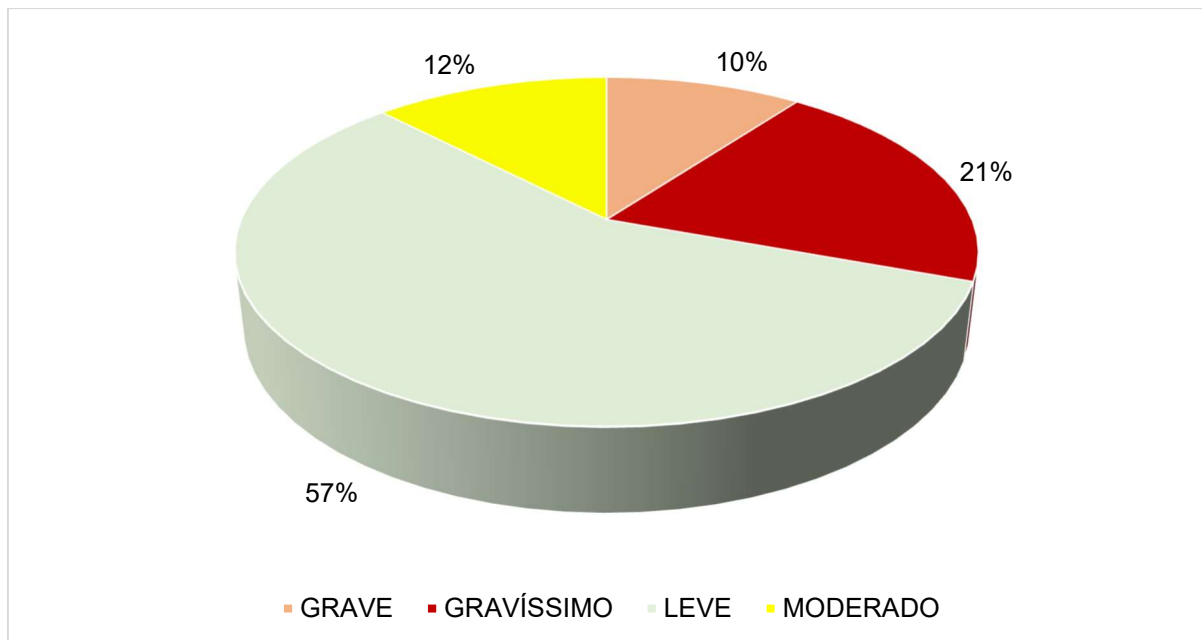
Figura 4.16 – Prioridade de risco para o empreendimento

Na Figura 4.16 e Tabela 4.15 apresenta-se a prioridade de risco, sendo que 28 (vinte e oito) UH's apresentam prioridade "leve", que correspondem a 57% do empreendimento, 06 (seis) UH's apresentam prioridade "moderado", que correspondem a 12%, 05 (cinco) UH's apresentam prioridade "grave", que correspondem a 10% e 10 UH's apresentam prioridade "gravíssimo", que correspondem a 21%.
