**UNIVERSIDADE FEDERAL DE GOIÁS
ESCOLA DE ENGENHARIA ELÉTRICA, MECÂNICA E DE COMPUTAÇÃO
ENGENHARIA MECÂNICA**

**APLICABILIDADE DA MANUFATURA ADITIVA POR DEPOSIÇÃO A ARCO
(MADA) POR CMT PARA PRODUÇÃO DE FLANGE DE AÇO PARA CONEXÃO
DE DESCARGA DE CAMINHÃO TANQUE DE CLORO DE ESTAÇÃO DE
TRATAMENTO DE ÁGUA**

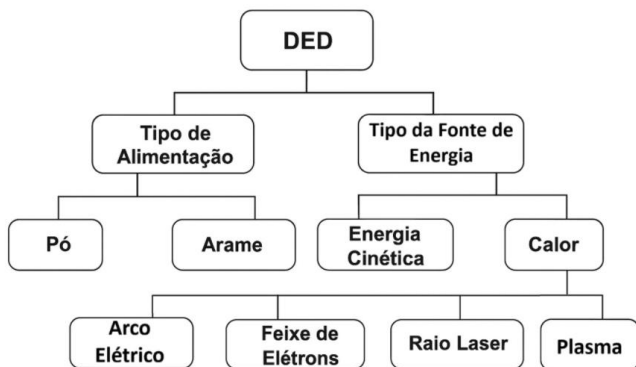
Fig. 1: Classificação do processo DED. Adaptado [13]

A Deposição com Energia Direcionada (DED) é um processo de Manufatura Aditiva que utiliza uma fonte de energia, seja ela cinética ou térmica, para realizar a fusão do material a ser depositado [13]. O processo DED é dividido quando ao tipo de alimentação do material ou de acordo com o tipo de energia empregada para realizar a fusão do material. A classificação do processo DED pode ser visualizada na Fig.1.

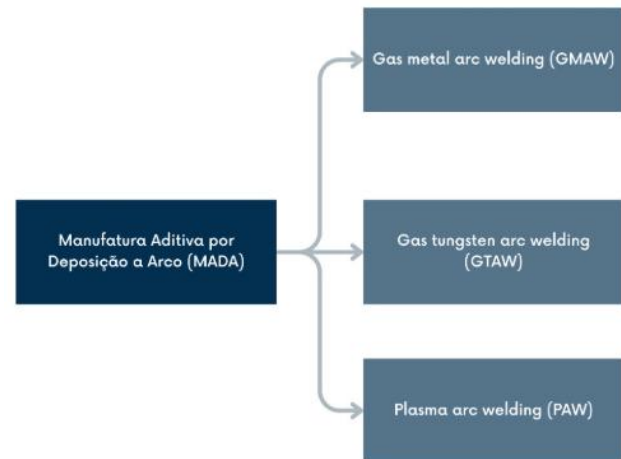
Fig. 2: Processos MADA. Adaptado [17].

O MADA pode ser dividido em 3 tipos principais derivados de processos convencionais de soldagem [17]. A Fig.2 mostra essa divisão.

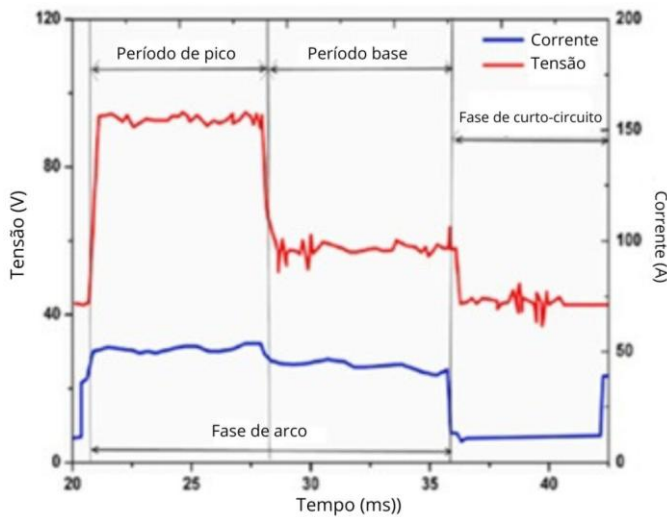
Fig. 4: Gráfico da corrente e tensão do processo CMT. Adaptado [18].

A Fig.3 mostra uma representação do processo enquanto a Fig.4 mostra o gráfico da corrente e tensão durante o processo. O mecanismo do processo possui 3 fases distintas e ocorre da seguinte maneira [19]:

Devida a baixa corrente durante a etapa de curto-circuito, o aporte térmico envolvido no processo é baixo. Outras características relacionadas ao processo são a ausência de forças magnéticas, arco elétrico estável e também, a energia consumida no processo é de cerca de 35% da energia consumida utilizando o processo GMAW convencional [20]. O baixo aporte térmico é responsável diretamente por diminuir a quantidade de respingos que ocorrem durante o processo de deposição além de proporcionar uma melhoria no acabamento superficial de componentes fabricados [21].

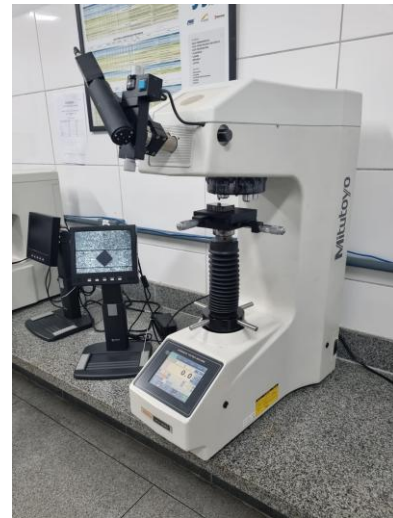
Fig. 15: Durômetro Mitutoyo HV100.

Para a realização do ensaio de dureza, foi retirada uma amostra de 10 mm de espessura do flange selecionado. O ensaio foi conduzido com a utilização de um durômetro HV100 da fabricante Mitutoyo (Fig.15) e foi aferida a Dureza Vickers do material. O procedimento consistiu na aplicação de uma carga de 5kgf e com a divisão da peça em 5 faixas longitudinais onde foram realizadas 6 indentações espaçadas em 5 mm entre si, totalizando 30 pontos de medição (Fig.16).

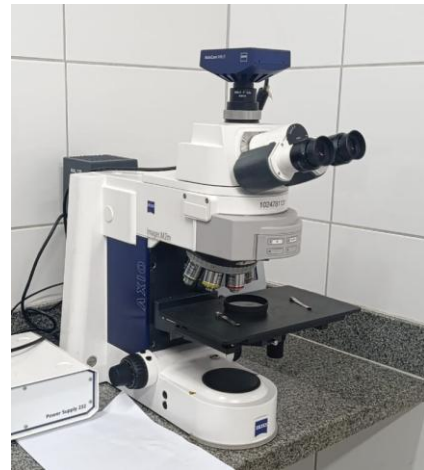
Fig. 17: Microscópio ZEISS Axio Imager M2.

Na análise da corrosão das amostras, foi feita uma visualização preliminar em um microscópio ZEISS Stereo Discovery V.8 utilizando-se uma ampliação de 2,5x para visualizar as amostras. A caracterização da forma de corrosão foi realizada utilizando-se o microscópio ZEISS Axio Imager M2 com ampliação em 50x. Diferentemente da análise microestrutural, não foi preciso realizar o preparo das amostras, apenas a limpeza utilizando uma lavadora ultrassônica.

Os equipamentos utilizados nas etapas de análise podem ser visualizados nas Fig.17 e Fig.18.

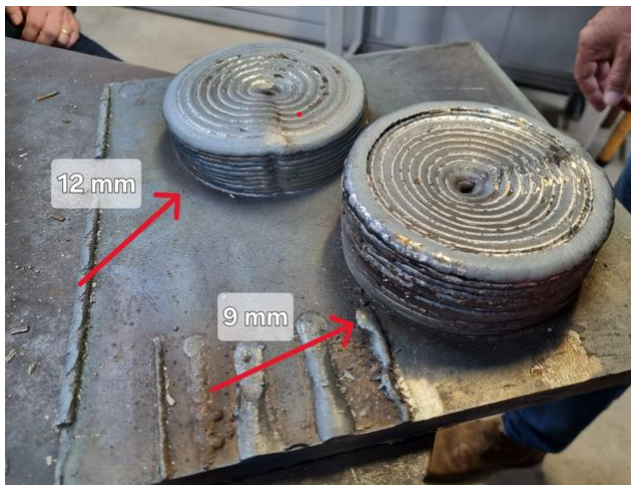
Fig. 19: Flanges fabricadas.

Realizou-se a fabricação de ambos os flanges com os espaçamentos de 9 mm e 12 mm. A deposição ocorreu sobre o mesmo substrato. A Fig.19 mostra o resultado da fabricação preliminar dos flanges.

Observando o flange fabricado utilizando o espaçamento de 12 mm, é possível notar que o componente possui um acabamento superficial homogêneo sem a presença notável de defeitos superficiais. Além disso, a geometria do espécime se mostrou íntegra, sem a presença considerável de deformações, apenas nas regiões de transição dos cordões para um cordão mais externo, o que é totalmente aceitável, tendo em vista que durante o movimento do manipulador na troca de anéis ainda ocorre a deposição de material. Mesmo com esse fator, não ocorreu deformação considerável do componente fabricado.

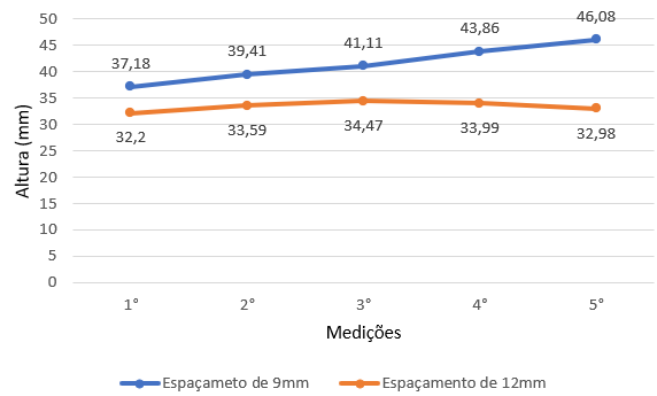
Fig. 20: Perfil de altura dos flanges.

Realizou-se a medição da altura do flange em 5 pontos diferentes, igualmente espaçados a fim de visualizar melhor a planicidade da superfície. A primeira medida foi realizada próximo ao centro enquanto a quinta foi realizada na parte mais externa. O gráfico pode ser observado na Fig.20.

A partir do gráfico é possível observar que o desnível, entre a menor altura medida e a maior altura, para o espaçamento de 12 mm foi de 2,27 mm, enquanto para o espaçamento de 9 mm foi de 8,90 mm. Com base nesses valores, é possível concluir que o flange fabricado com espaçamento de 12 mm possui uma planicidade maior que o com espaçamento de 9 mm, indo de encontro com o que foi observado na análise qualitativa.

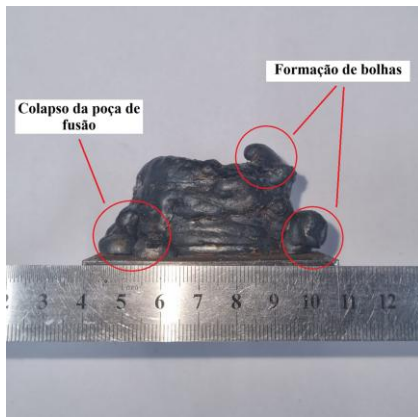
Fig. 21: Espécime fabricado com 10 L/min.

A utilização de uma vazão de 10 L/min se mostrou a mais precária na etapa realizada. Analisando a Fig.21, é possível identificar que o espécime fabricado não apresentou acabamento homogêneo ao longo da sua extensão, com a presença de defeitos superficiais expressivos como o colapso da poça de fusão na região esquerda da figura.

A explicação para esse tipo de defeito está relacionada ao baixo poder de resfriamento durante o processo. O gás possui uma capacidade de troca térmica por meio de convecção atrelado ao seu escoamento sobre o componente e devido à baixa vazão, o resfriamento do espécime se mostrou precário, levando ao acúmulo de calor na região superior da peça, ocasionando a refusão de parte da camada inferior, levando ao deslizamento do material depositado.

Além disso, outro defeito presente no espécime fabricado utilizando a vazão de 10 L/min foi a formação de bolhas de material, situadas na região direita da Fig.21, que assim como o colapso da poça de fusão, comprometeram a geometria do componente. Durante a etapa de retirada dos corpos de prova para a análise de porosidade interna, foi possível identificar que essas bolhas ocorreram devido a formação de poros internos (Fig.22).

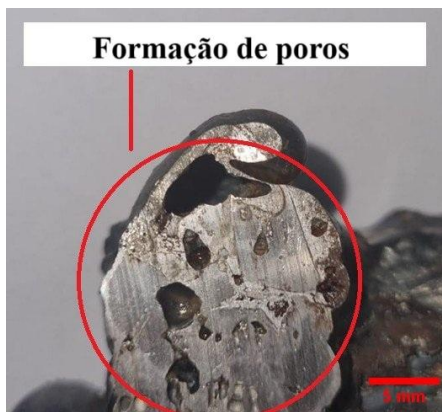
Fig. 22: Vista na região de corte do espécime de 10 L/min.

A baixa vazão de gás de proteção não é capaz de gerar uma atmosfera de proteção durante o processo, levando a inclusão de ar dentro do volume do componente. Sahul [32] em seu trabalho investiga a influência da vazão de gás de Argônio na formação de poros em componentes fabricados em Alumínio. O autor relata que em baixas vazões, um comportamento de turbulência no escoamento do gás, causando a desestabilização do processo. Com o arco instável, a entrada de gases atmosféricos na região de deposição se torna mais fácil, possibilitando a formação de defeitos internos.

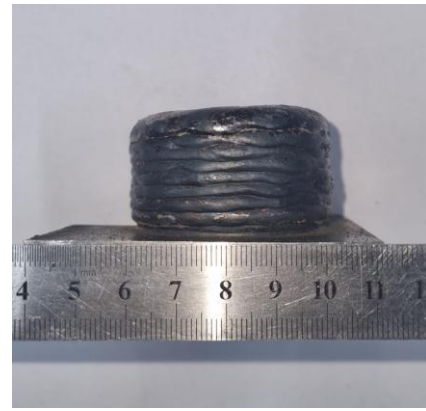
Diferentemente do espécime com 10 L/min, os componentes feitos utilizando uma vazão de 15 L/min, 20 L/min e 30 L/min (Fig.23, Fig.24 e Fig.25 respectivamente) apresentaram acabamento superficial homogêneo em toda a sua estrutura e além disso não ocorreu o surgimento de defeitos superficiais durante a sua fabricação.

Fig. 23: Espécime fabricado com 15 L/min.

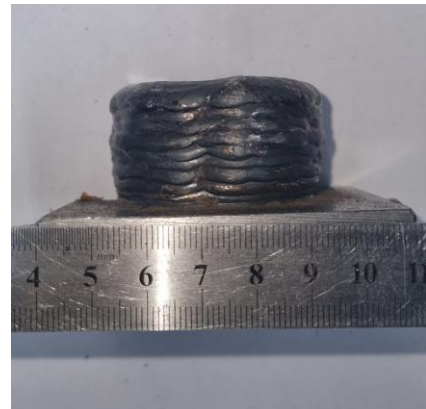
Fig. 25: Espécime fabricado com 30 L/min.

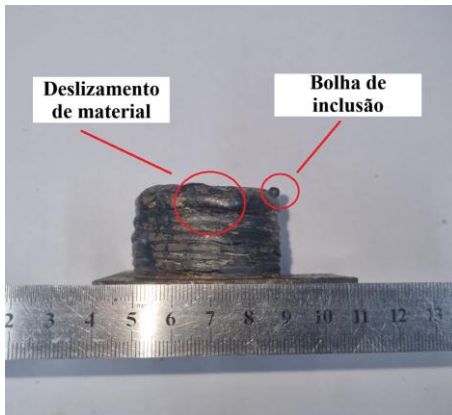
O espécime fabricado utilizando a vazão de 25 L/min (Fig.26) apresentou resultado atípico e fora do esperado em comparação aos demais. Por estar situado entre 20 L/min e 30 L/min, vazões estas que não apresentaram defeitos superficiais, esperava-se que o espécime também demonstrasse acabamento homogêneo e integridade geométrica, o que não foi o caso. Na camada superficial, ocorreu o deslizamento de parte do material depositado.

Fig. 26: Espécime fabricado com 25 L/min.

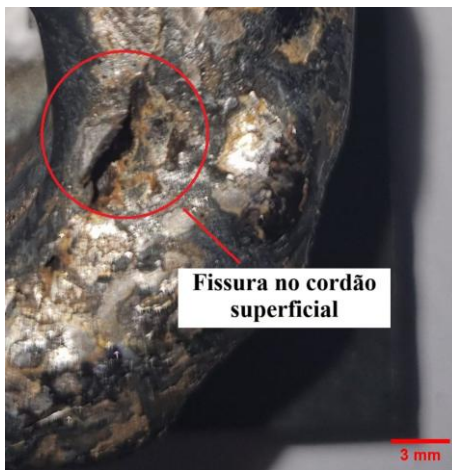
Ademais, também foi possível notar a presença de dois defeitos superficiais no componente, sendo o primeiro a presença de uma região com a fissura de parte do cordão (Fig.27) e também a presença de uma pequena bolha, que assim

Fig. 27: Vista superior do espécime de 25 L/min.

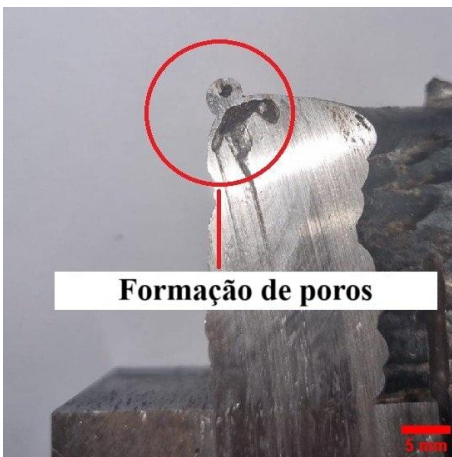
como o espécime de 10 L/min, ocorreu a formação de poros dentro da peça (Fig.28).

Fig. 28: Vista na região de corte do espécime de 25 L/min.

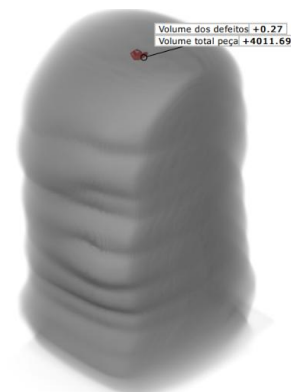
Fig. 31: Visualização no tomógrafo - espécime de 15 L/min.

A amostra de 15 L/min também apresentou a presença de poros, porém é possível notar a partir da Fig.31 que o defeito se localiza apenas na região mais ao topo do corpo de prova enquanto o restante da sua estrutura indica a ausência de defeitos internos.

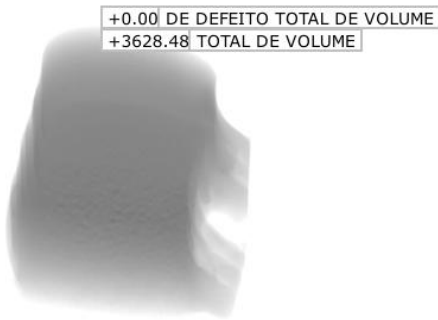
Fig. 32: Visualização no tomógrafo - espécime de 20 L/min.

Analisando a Fig.32, é possível identificar que a vazão de 20 L/min apresentou a fabricação do espécime com ausência de poros internos, mantendo uma formação com integridade da peça. Esse fato também pode ser observado na amostra de 30 L/min presente na Fig.33.

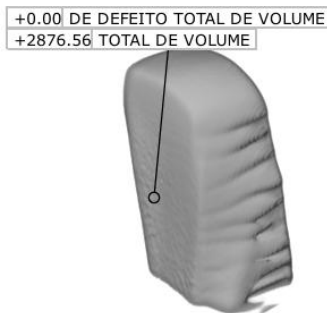
Fig. 33: Visualização no tomógrafo - espécime de 30 L/min.

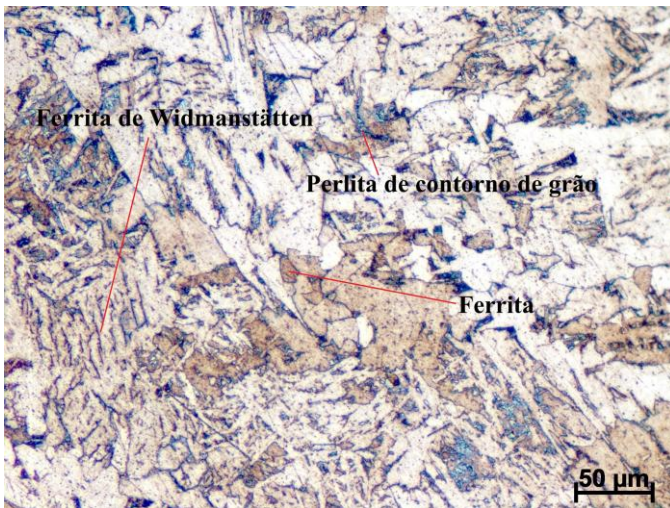
Por fim, a Fig.43 e Fig.44 mostram a visualização da microestrutura da terceira região (parte superior), com ampliação de 100x e 200x respectivamente.

Fig. 44: Microestrutura da parte superior - ampliação de 200x.

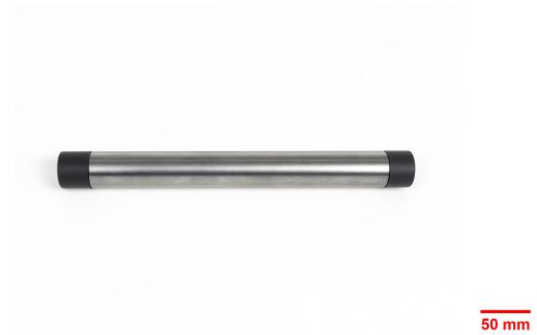
Posteriormente a etapa de análise da vazão de gás de proteção, seguiu-se com a fabricação do tubo utilizando uma vazão de 20 L/min para a vazão de gás de proteção. Juntamente a fabricação do tubo, foram confeccionados os plugues a serem utilizados no ensaio de proteção. O tubo fabricado, já usinado tanto internamente quanto externamente, juntamente com os plugues já inseridos em seu interior podem ser visualizados na Fig.45.

Fig. 45: Tubo e plugues fabricados.

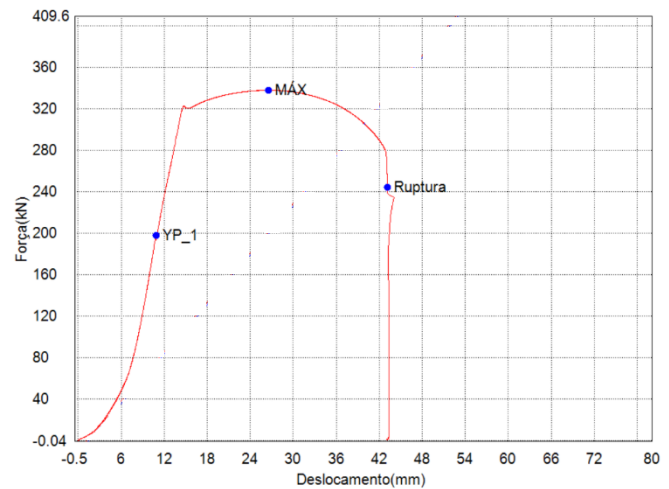
O ensaio de tração foi conduzido de acordo com os procedimentos previamente descritos no item B.3 da seção III deste trabalho. O gráfico de força por deslocamento e os valores resultantes do ensaio do tubo para o limite de escoamento, limite de resistência à tração e também para o podem ser visualizados na Fig.46 e na Tab.5 respectivamente.

Fig. 46: Gráfico de força por deslocamento do ensaio.

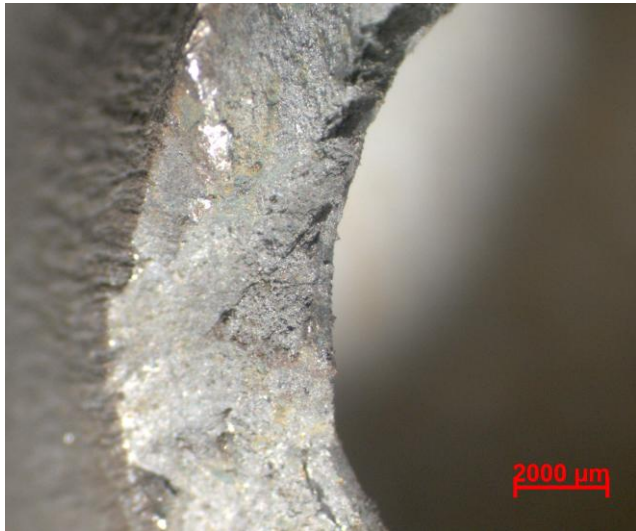
Fig. 48: Primeira vista superior da região de ruptura do tubo - ampliação de 2,5x.

Nas Fig.48 e Fig.49 é possível visualizar a região fibrosa onde ocorreu a formação de microcavidades. Observando o tubo após ensaio (Fig.50), é possível notar que a falha sofrida apresentou comportamento dúctil, fato esse evidenciado pelo afinamento da seção do tubo sofrido durante o processo. Essa região denominada de “empescoamento” é localizada próxima a zona de ruptura do tubo. Além disso, é possível visualizar a formação da fratura por cisalhamento em 45° , o que também caracteriza uma ruptura dúctil, como afirma Souza [36].

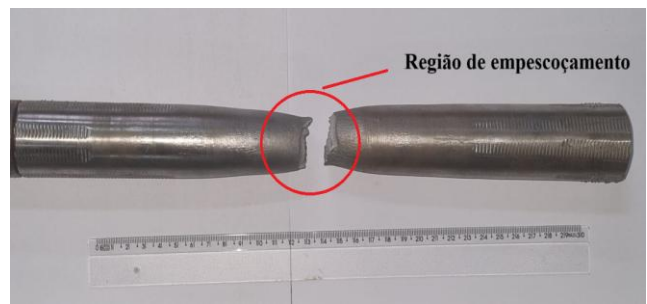
Fig. 50: Tubo após o ensaio.

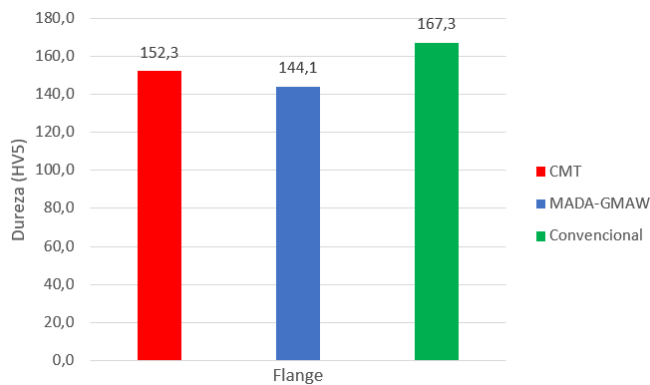
Fig. 53: Gráfico comparativo da dureza do flange CMT com valores reportados por Silva [9].

Observando o gráfico, é possível inferir que, o flange confeccionado pelo processo CMT apresentou uma dureza superior ao relatado para o MADA-GMAW em cerca de 5,7%. Ademais, o tubo convencional foi o que obteve maior dureza, com valor superior ao CMT em cerca de 9,8%.

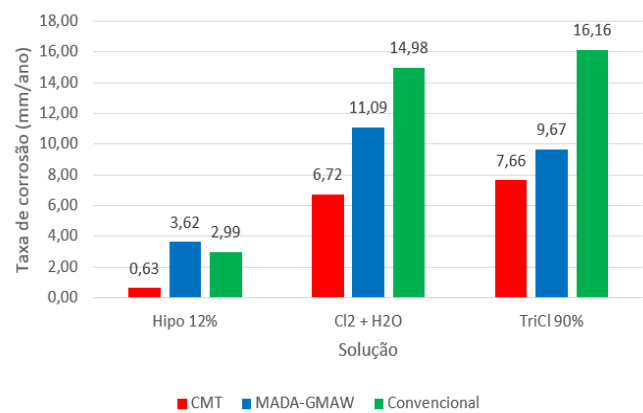
Os resultados obtidos para a taxa de corrosão foram comparados com os reportados por Silva [9] para amostras extraídas do flange fabricado em MADA-GMAW e para o flange do tubo convencional. A Fig.54 mostra o gráfico comparativo para cada solução.

Fig. 54: Gráfico comparativo do ensaio de corrosão das amostras CMT com valores reportados por Silva [9].

Ao analisar o gráfico, é possível inferir que amostras CMT obtiveram resultados que indicam uma maior resistência a corrosão que as MADA-GMAW e que a do tubo convencional.

As amostras do MADA-GMAW apresentaram uma corrosão superior as CMT em cerca de 572,45%, 165,16% e 126,32% para as soluções de Hipo 12%, Cl₂+H₂O e TriCl 90% respectivamente. Já para as extraídas do tubo convencional, em comparação com as CMT, a corrosão foi superior em 474,60%, 222,91% e 210,96% para as mesmas soluções.

filamentos finos. Além disso, foi possível observar a presença de uma região localizada na parte inferior da amostra com corrosão uniforme. Na Fig.56, referente a amostra da solução Hipo 12%, apresentou corrosão em placas na sua região central. Outro fator identificado foi a formação de óxido ferroso na região mais externa da amostra. Por fim, na Fig.57, referente a solução TriCl 90%, foi possível observar a presença de corrosão uniforme em toda a sua superfície, porém mais intensa que a amostra $\text{Cl}_2+\text{H}_2\text{O}$, fato esse evidenciado pela maior taxa de corrosão obtida no ensaio (Fig.54).

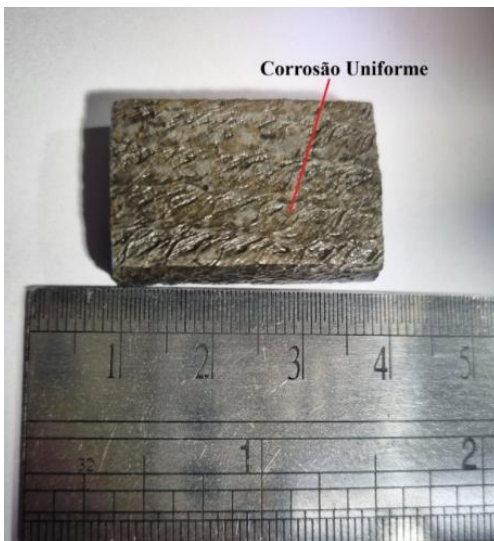
Fig. 57: Amostra TriCl 90%.

Após o ensaio, foi realizada a lavagem das amostras utilizando a lavadora ultrassônica. A Fig.55, Fig.56 e Fig.57 mostram as amostras das soluções Cl₂+H₂O, Hipo 12% e TriCl 90% respectivamente.

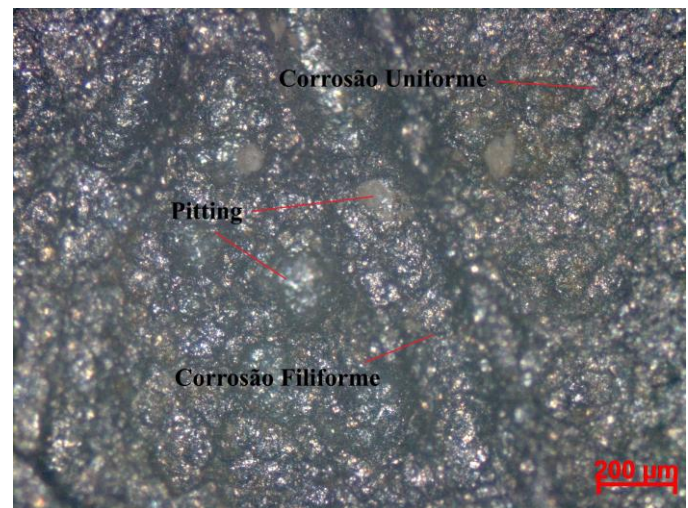
Fig. 58: Amostra $\text{Cl}_2+\text{H}_2\text{O}$ - Ampliação de 50x.

Durante a visualização (Fig.58), foi possível identificar que além da corrosão filiforme e também da corrosão uniforme, ocorreu pontos de corrosão por pitting, localizados próximos aos filamentos formados pela corrosão filiforme. Silva [42] relata a formação de corrosão uniforme e por pitting, durante o ensaio na solução de $\text{Cl}_2+\text{H}_2\text{O}$ da amostra do tubo convencional.

As amostras foram visualizadas em microscópio utilizando uma ampliação de 50x afim de observar com maior clareza cada mecanismo de corrosão. A Fig.58 mostra uma imagem extraída da amostra $\text{Cl}_2+\text{H}_2\text{O}$.
