# **RETROFIT EM EDIFICAÇÕES: PROPOSTA DE REABILITAÇÃO DO ANTIGO CLUBE CANTA GALO**

**MINISTÉRIO DA EDUCAÇÃO  
UNIVERSIDADE FEDERAL DE GOIÁS - REGIONAL GOIÁS  
UNIDADE ACADÊMICA DE CIÊNCIAS SOCIAIS APLICADAS  
ARQUITETURA E URBANISMO**

**JULIANA LAGO ALVES**

**CIDADE DE GOIÁS –GO  
DEZEMBRO DE 2019**

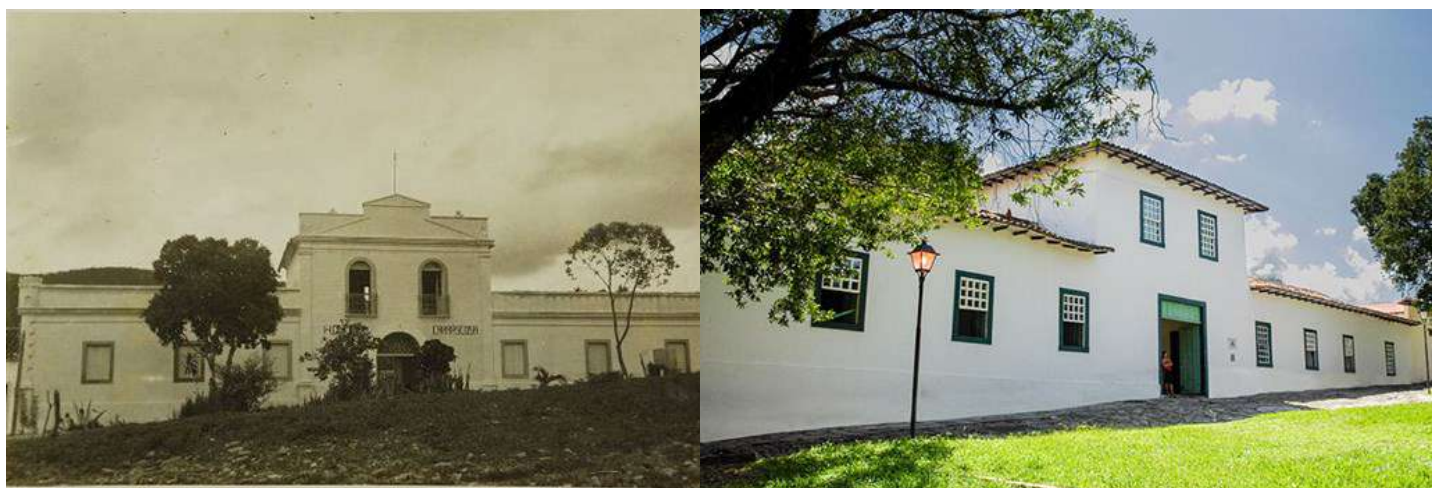
Figura 1. Exemplo de Intervenção como propósito de recuperar o aspecto original da edificação: restauração do Quartel do 20º Batalhão de Infantaria (Quartel do XX). A imagem mostra o aspecto da edificação antes da intervenção, percebe-se platibanda e verga em arco pleno nas aberturas da torre principal. Fonte: Acervo Digital do IPHAN. Data de Acesso:29/01/2019. Figura 2. Imóvel atualmente nota-se que houve a remodelação da fachada com aspectos coloniais. Acervo Digital do IPHAN. Data de Acesso: 29/01/2019

Na Cidade de Goiás, antiga Vila Boa, onde se insere o objeto de estudo deste trabalho, não foi diferente. Como por exemplo o caso do Quartel do 20º Batalhão de Infantaria (Quartel do XX), após o tombamento sofreu intervenções para se 'adaptar' a arquitetura colonial do restante da cidade (Figura 1 e 2)

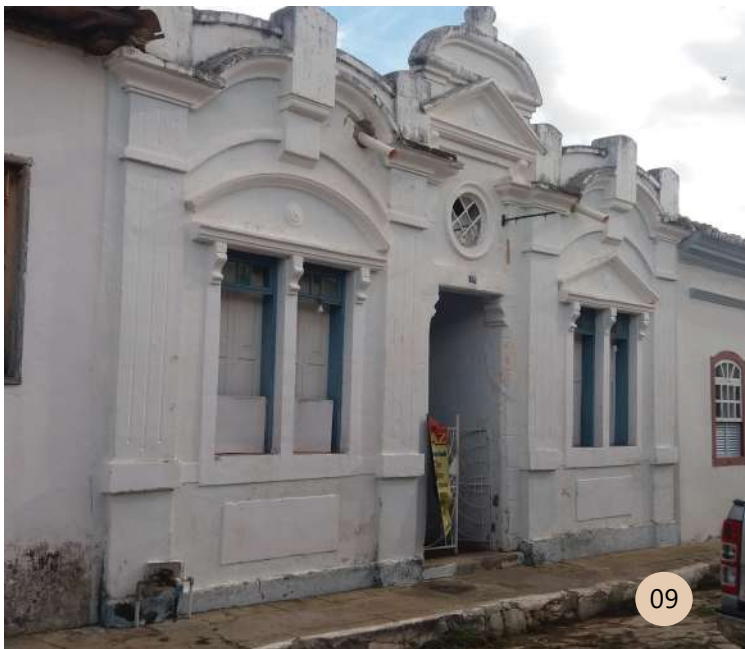
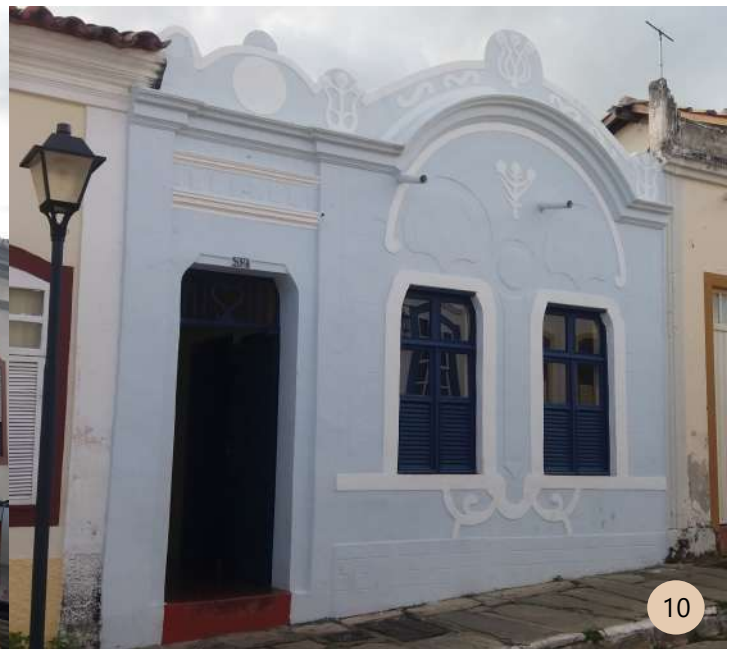
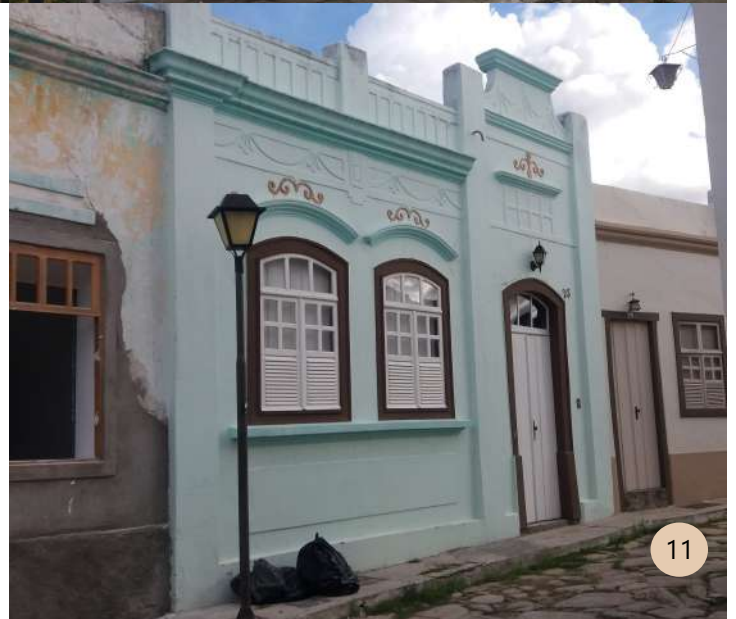
Figura 9,10 e 11. Imóveis que receberam ornamentação de inspiração eclética nas fachadas. Respectivamente Rua 13 de Maio e Rua Dom Cândido Penso. Fonte: LAGO, Juliana. Data:28/11/2019.

A maior parte das intervenções nas edificações se deram a partir da remodelação das fachadas (Figura 9, 10 e 11):

Mediante a aposição de elementos puramente formais e de detalhes decorativos, sem incorrer em mudanças substanciais nos esquemas de planta, com exceção do acréscimo de cômodos para instalações sanitárias, em geral, localizados no fundo da edificação. Como alternativa às técnicas construtivas tradicionais, verificamos o aparecimento de tijolos cozidos na região, que começaram a ser utilizados em construções novas as quais, no entanto, continuaram a apresentar as mesmas tipologias do início da implantação da cidade. (MARTINS,2004, p.53 apud OLIVEIRA, 2014, p.70).

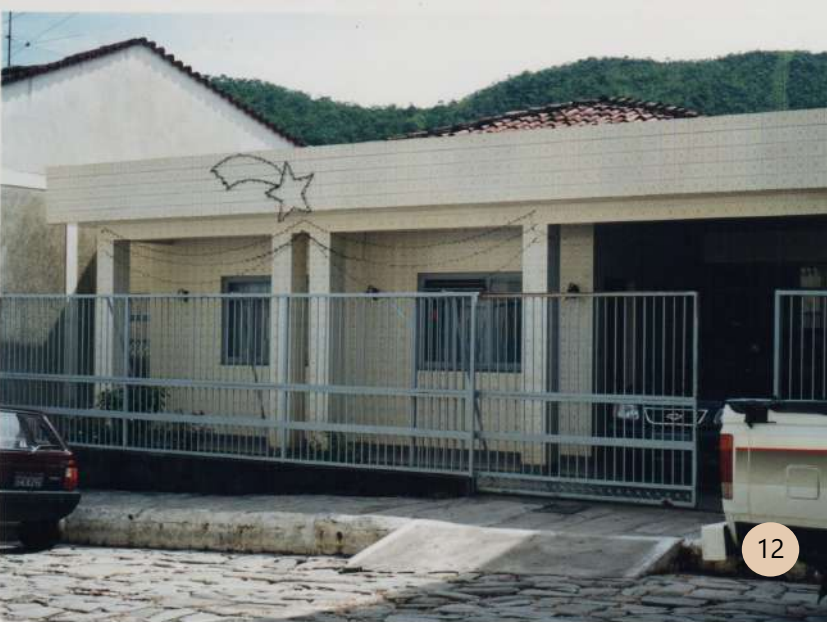
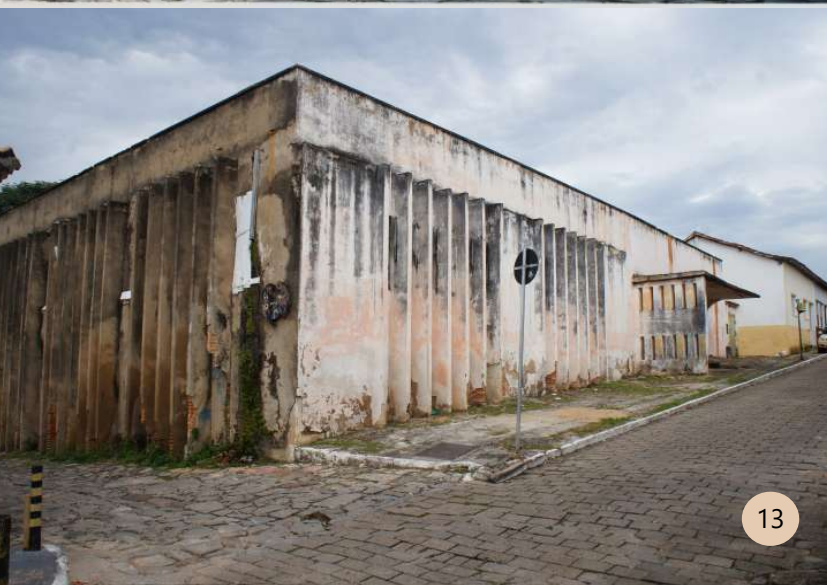
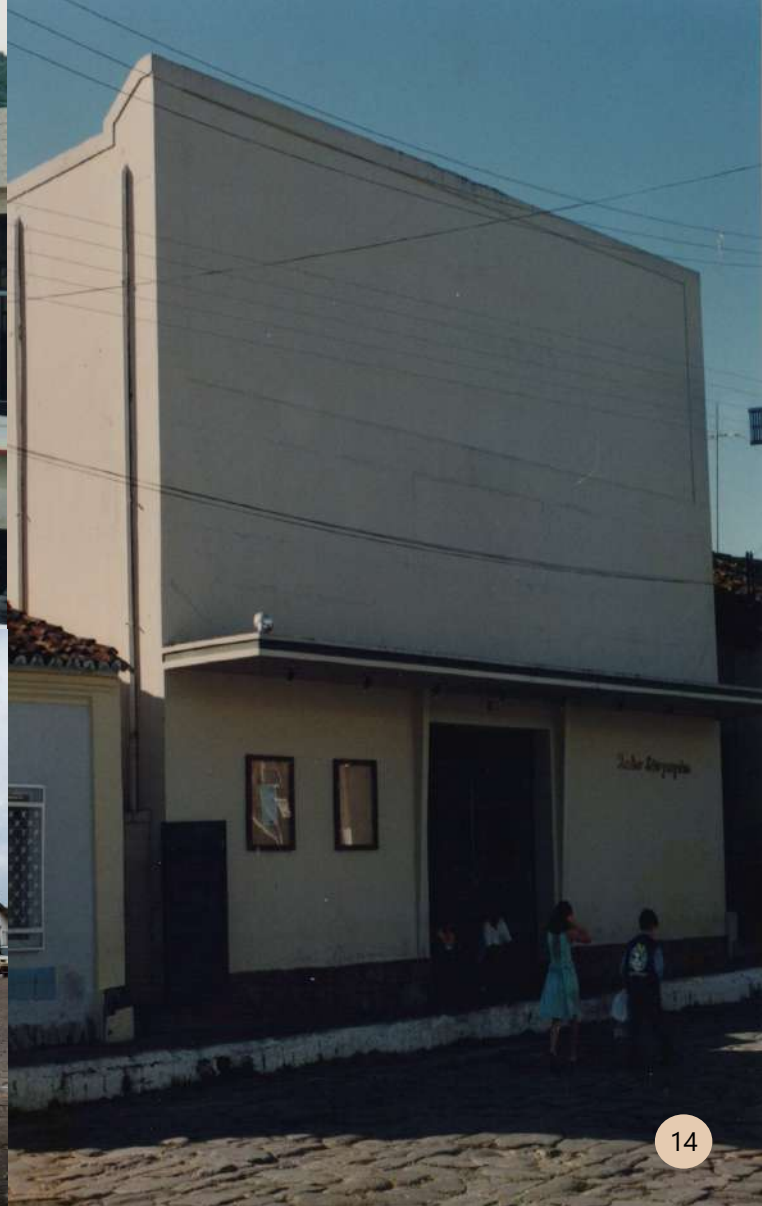
Figura 12. Casa Inserida na Rua Moretti Foggia. Fonte: Acervo Digital do IPHAN. Figura 13. Antigo Clube Canta Galo, objeto de estudo deste trabalho, inserido na Rua Félix de Bulhões. Fonte: LAGO, Juliana. Figura 14. Cine Teatro São Joaquim, antecedente ao projeto de requalificação, inserido na Rua Moretti Foggia. Fonte: Acervo Digital do IPHAN. Inserção de novos materiais e tipologias arquitetônicas em Goiás. Verifica-se alterações de recuo, alinhamento, gabarito com relação ao padrão tradicional

Assim, alguns imóveis foram completamente modificados, conforme podemos observar na figura 12, 13 e 14, inserindo ao conjunto colonial, novos materiais e tipologias Arquitetônicas.

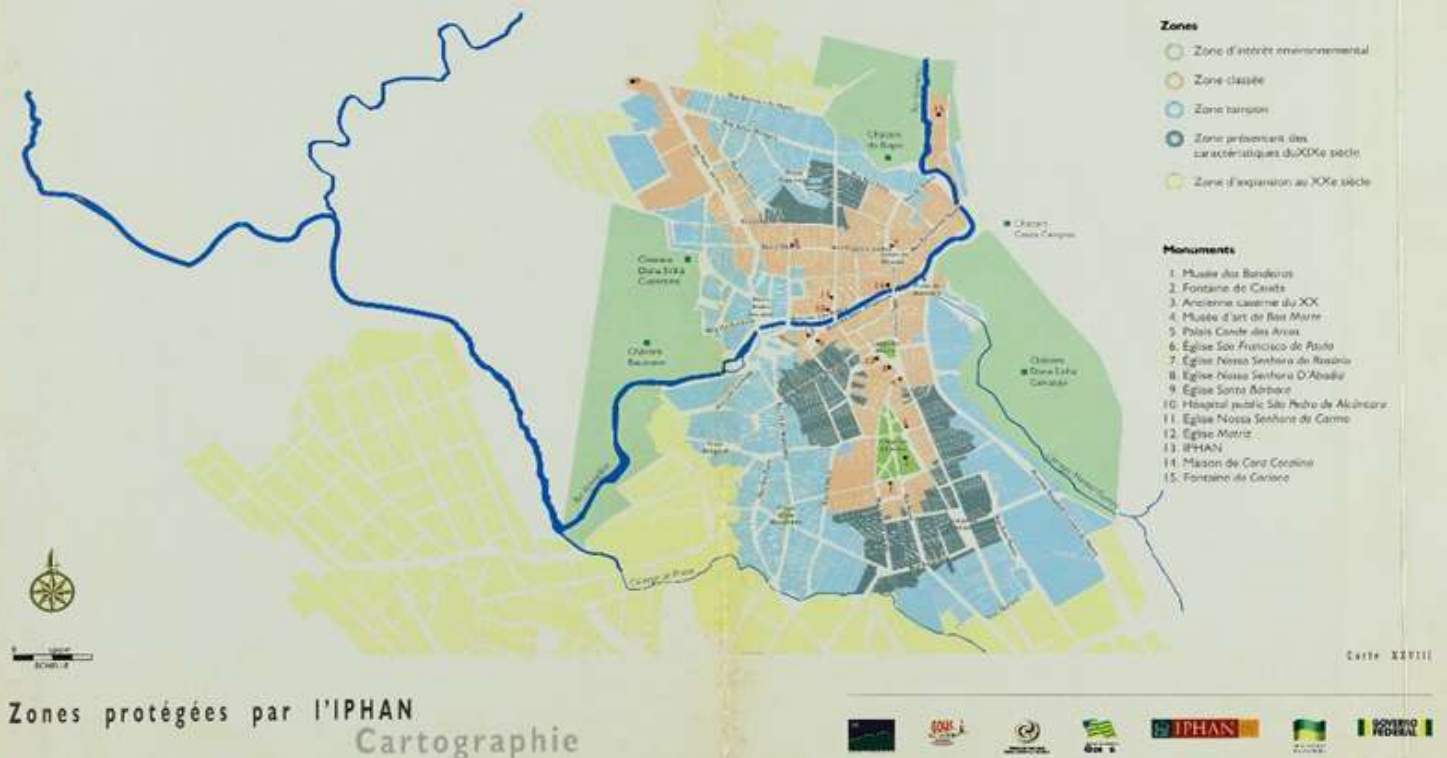
Figura 15. Área urbana inscrita na lista do Patrimônio Mundial. Foram classificadas quatro zonas: 1 em rosé e azul escuro, preservação principal (proposta de redefinição da área de tombamento) que consistia na ampliação da área tombada em 1978; 2. Entorno (correspondente ao então entorno) em azul claro; 3. Áreas de interesse ambiental, em verde e 4. Áreas de expansão da ocupação no século XX em amarelo. Fonte: Acervo Digital do IPHAN, junho/2019.

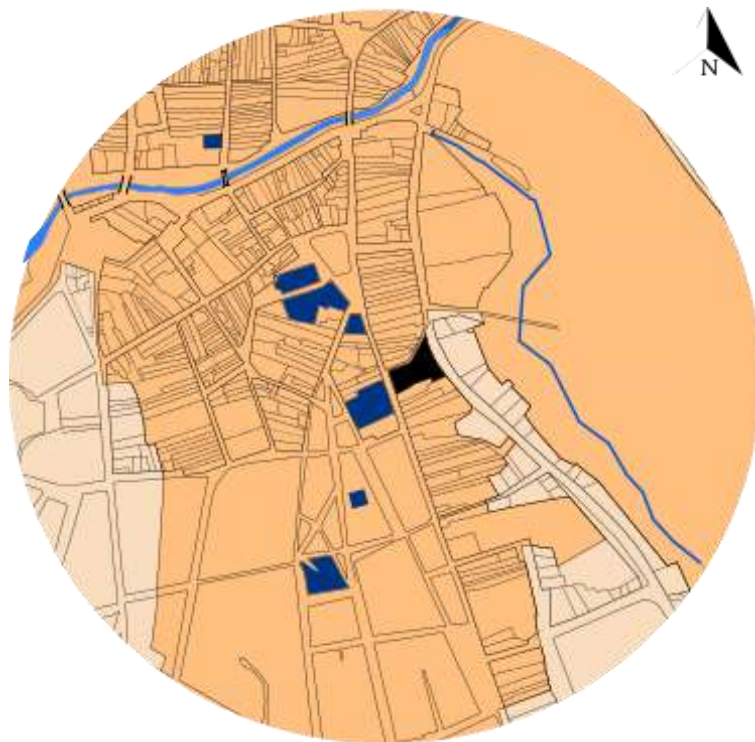
Figura 16. Mapa de Poligonal de Tombamento. Fonte do Mapa: ETEC Goiás, modificado por LAGO, Juliana. Data: Setembro/2019.

O imóvel que na atualidade conhecemos como Antigo Clube Canta Galo, é um edifício público, localizado na extremidade da poligonal de tombamento da Cidade de Goiás, como podemos observar na figura 16, o lote se insere entre a Rua Félix de Bulhões, Beco Alcides Jubé (ambas tombadas) e Av. Deusedeth Ferreira (área de entorno), percebe-se que o imóvel tem o papel de transição entre as poligonais de tombamento e entorno. Embora esteja localizado nas proximidades de diversos monumentos tombados isoladamente (figura 16) ele possui características arquitetônicas que o diferem da arquitetura colonial predominante no restante do conjunto. Todavia, as intervenções a serem realizadas no local, devem respeitar as exigências estabelecidas na Portaria IBPC IPHAN nº0001/1993.

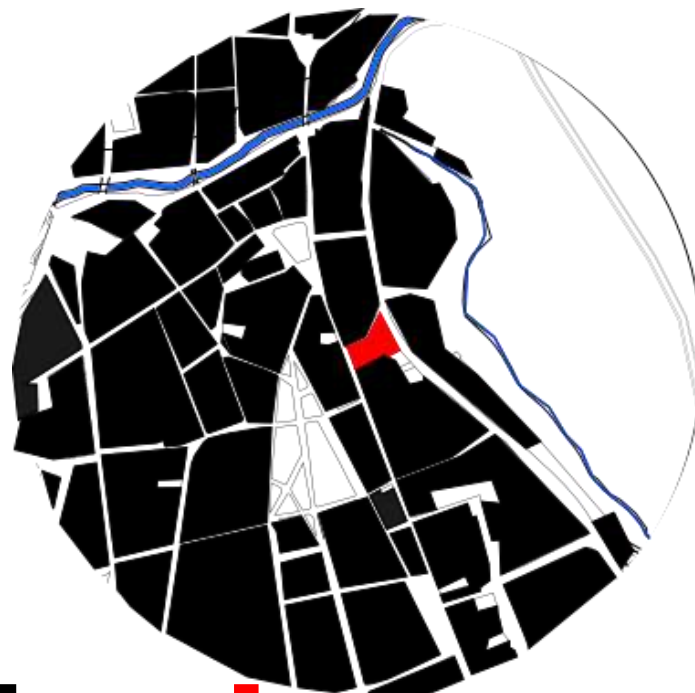
Figura 17. Mapa de Cheios e Vazios. Fonte do Mapa: Prefeitura Municipal de Goiás, modificado por LAGO, Juliana. Data: Setembro/2019.

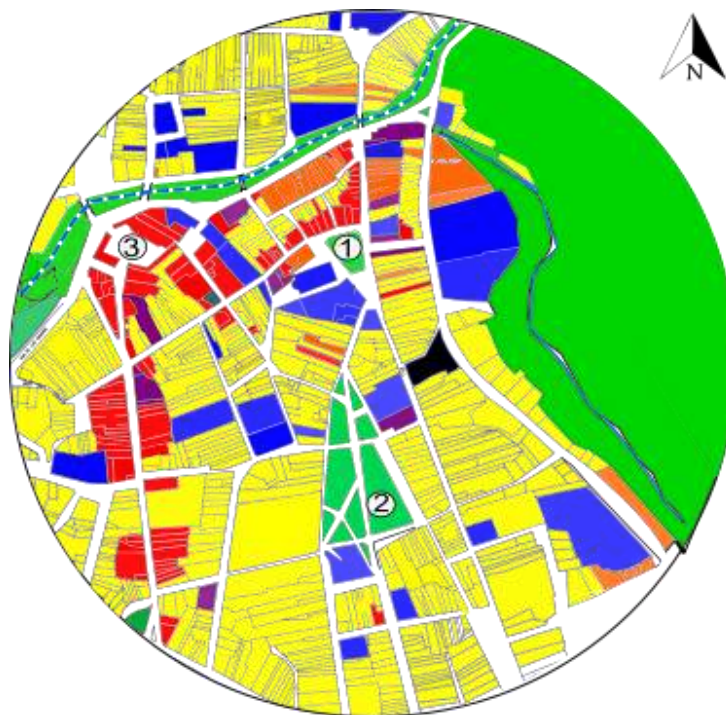
Figura 18. **Mapa de Uso do Solo**. Fonte do Mapa: Prefeitura Municipal de Goiás, modificado por LAGO, Juliana. Data: Setembro/2019.

O núcleo histórico no qual o edifício está inserido, é uma área predominantemente residencial, figura 18, no entanto hoje à uma concentração de equipamentos institucionais (museus, ministério do trabalho, etc) e serviços (Bancos, farmácias, etc) nas proximidades das Praças do Coreto e do Chafariz. Esta concentração de usos influencia diretamente no sistema viário, conforme a figura 19, notamos que nas redondezas destas praças, em razão do tipo de pavimentação e do tamanho das vias, não favorece o fluxo de veículos que a malha urbana é irregular, composta por com ruas estreitas e tortuosas que acompanham a topografia do terreno, características da ocupação orgânica que ocorreu na formação da cidade (figura 17). Como é o caso da Rua Félix de Bulhões e do Beco Alcides Jubé. Com isso, a Av. Deusedeth por não possuir estas características e circundar o Centro Histórico é utilizado juntamente com a Av. Beira Rio, como alternativa para acesso rápido de veículos a outras partes da cidade.

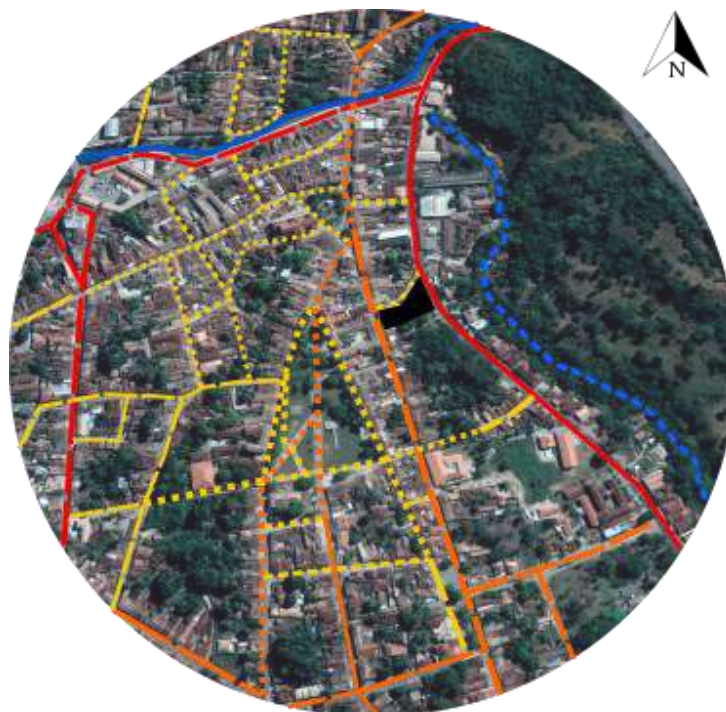
Legenda: Fluxo de Veículos: ■ Alto    ■ Médio    ■ Baixo

Pavimentação: - - - Pedra    ····· Bloco de Concreto    — Massa Asfáltica

Devido ao fato do Plano Diretor da Cidade de Goiás, não possuir classificação de vias, todas as vias da cidade de Goiás são consideradas vias locais, no entanto, analisando o fluxo das vias pelo cotidiano e em razão da velocidade dos automóveis nas vias foi observado que as que possuem maior fluxo de veículos são aquelas que possuem caixa de via maior e pavimentação em massa asfáltica, seguida de bloco de concreto e por último pedra. Já o fluxo de pedestres acontece o movimento contrário, as pessoas preferem circular pelas ruas de pedra que possuem menor fluxo de veículos.

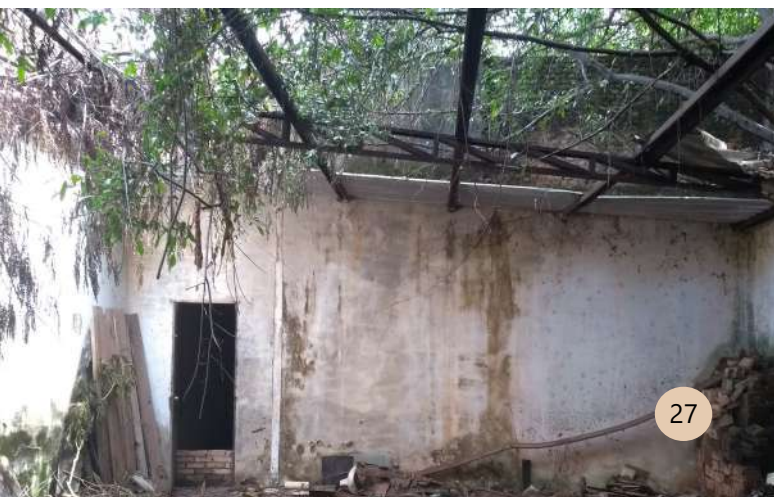
Figura 27. Vista Interna ao Edifício. Nota-se que neste ambiente o telhado cedeu, deixando as alvenarias expostas a agentes externos. Fonte: LAGO, Juliana. Data: Março /2019

Para avaliar as condições estruturais e arquitetônicas do edifício, foram realizados um levantamento métrico do prédio e um minucioso mapeamento de danos, onde se identificou que o principal problema apresentado nas alvenarias internas e externas, está relacionado a umidade advinda da presença de um córrego existente aos fundos do imóvel e da má conservação do telhado que apresenta goteiras, peças faltantes e partes que cederam.

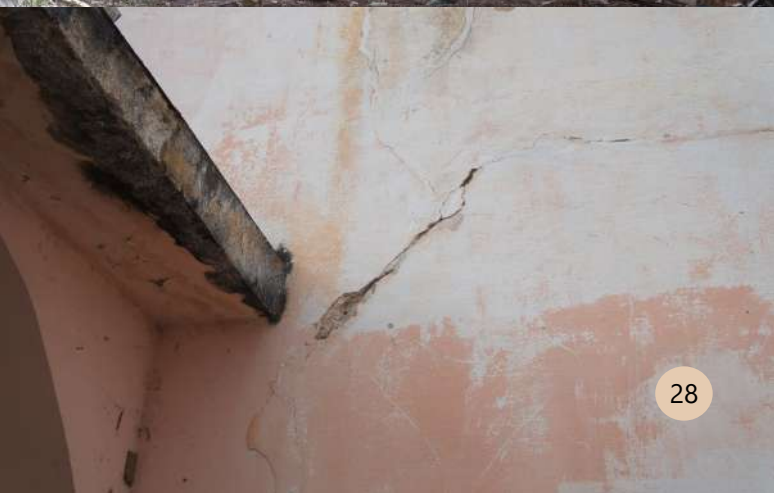
Figura 28. Vista Externa ao Edifício. Nota-se a rachadura existente na fachada principal do edifício causada pelo sobrepeso da marquise. Fonte: LAGO, Juliana. Data: Março /2019

Porém, tal umidade afeta a estrutura do prédio superficialmente, através de manchas e descolamento de reboco, porque não há rachaduras e fissuras graves que comprometam o sistema estrutural da edificação que é construída de tijolo cerâmico comum. Entretanto, verificou-se a presença de uma rachadura na fachada em decorrência do sobrepeso da marquise, que está flambando. Será necessária a realização de um reforço estrutural na mesma, para dar estabilidade ao elemento e não comprometer o restante da estrutura da fachada.

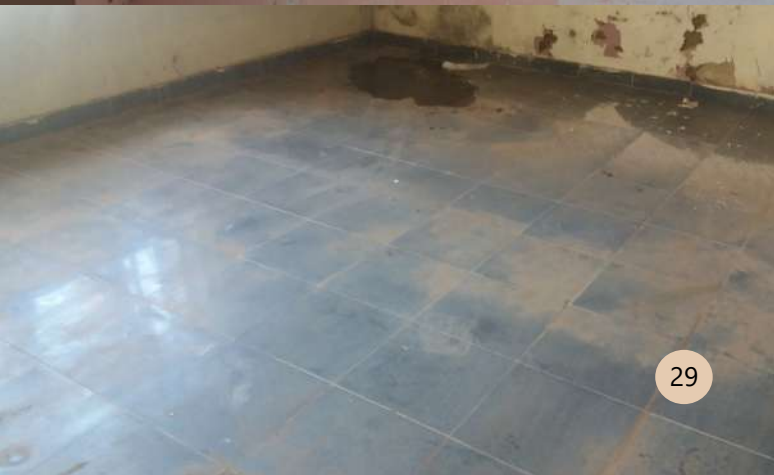
Figura 29. Vista Interna ao Edifício. Piso em granito presente no salão, verifica-se que o mesmo encontra-se em bom estado de conservação. Fonte: LAGO, Juliana. Data: Março /2019

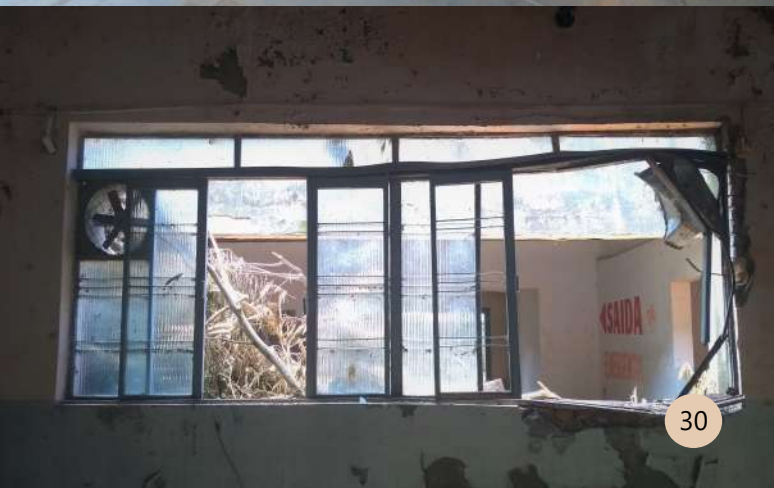
Figura 30. Vista Interna ao Edifício. Imagem de esquadria danificada. Fonte: LAGO, Juliana. Data: Março /2019

As esquadrias em geral apresentam boas condições, apenas com alguns vidros quebrados e oxidação nas ferragens. Já as instalações elétricas, encontram-se em estado precário, com fiações expostas, além disso, há poucos pontos de tomadas nos ambientes. Os banheiros apesar de apresentarem boas condições em geral, faltam peças sanitárias e as tubulações encontram-se expostas.

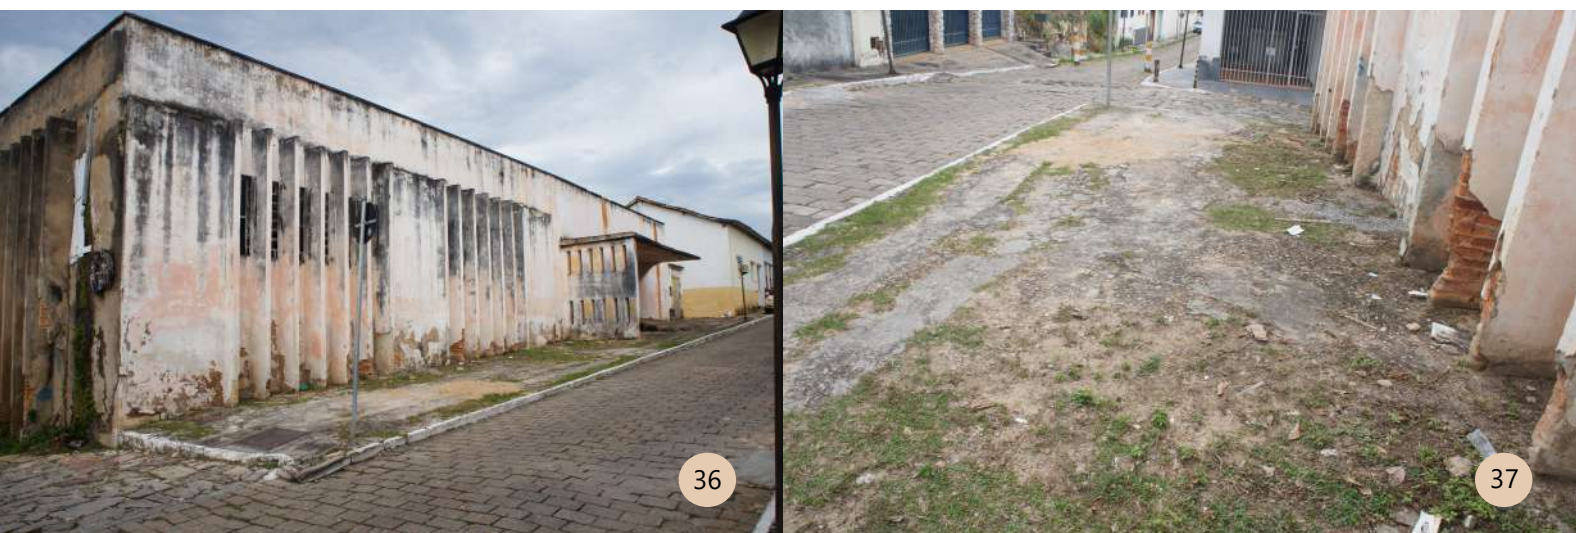
Figura 36 e 37. Frontal do Edifício. Nota-se que a calçada não possui rampas de acesso, o piso está em más condições, além disso o piso encontra-se quebrado com a presença de vegetação e material granulado (Areia, seixos, etc.). Fonte: LAGO, Juliana. Data: Maio/2019.

Por ter sido construído nas décadas de 1950/1960, não existiam leis no Brasil que regulamentassem a questão de Acessibilidade nos edifícios. Consequentemente o prédio apresenta diversos fatores que não atendem a NBR 9050/2004, como foi possível verificar na análise. Após o preenchimento das fichas, observou-se alguns pontos críticos, por exemplo, as calçadas de acesso ao edifício, apesar de possuir a inclinação correta, não possuem um piso adequado, devido a sua irregularidade e presença de vegetação, além de não possuir linhas guias, conforme podemos observar nas figuras 36 e 37.

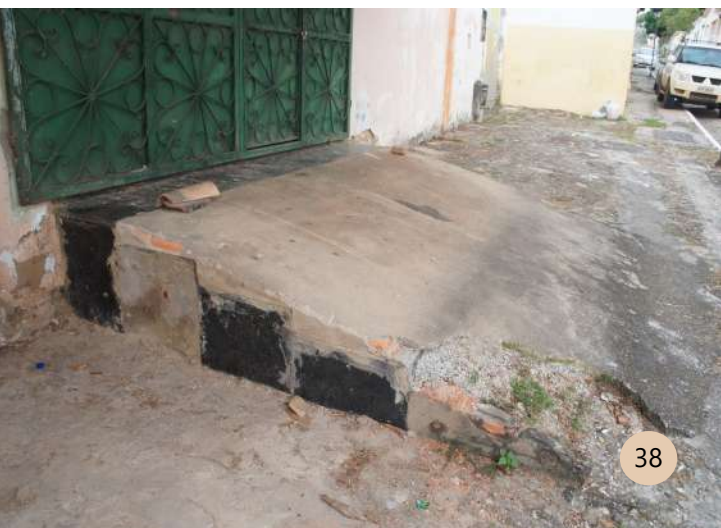
Figura 38. Rampa de acesso do edifício. Nota-se que a rampa possui elevada declividade e que a mesma encontra-se danificada. Fonte: LAGO, Juliana. Data: Maio/2019.

Com relação a rampa de acesso, figura 38, percebe-se que foi construída posteriormente além disso não atende a inclinação máxima de 8,33% (NBR 9050/2004), não possui piso adequado e encontra-se com partes danificadas

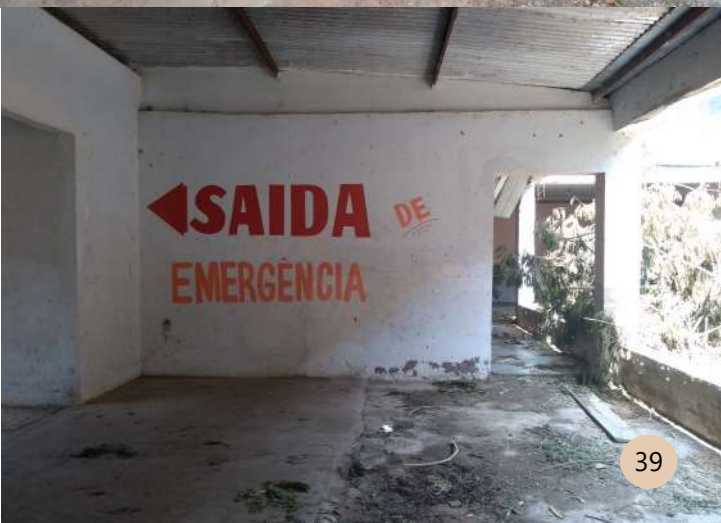
Figura 39. Vista Interna do edifício. Nota-se que alguns ambientes não possuem revestimento no piso e possuem superfícies irregulares. Fonte: LAGO, Juliana. Data: Maio/2019.

Já o piso interno, apresenta bom estado de conservação, no entanto, alguns ambientes não dispõem de revestimento, estando apenas no contrapiso, em uma superfície com irregularidade e desníveis que dificultam a acessibilidade dos espaços, figura 39.

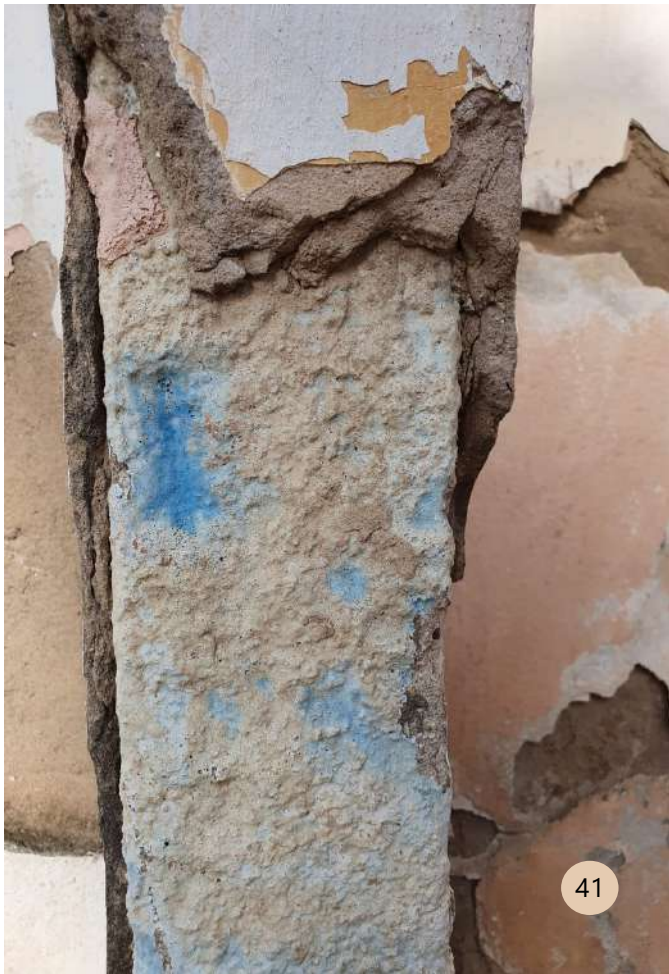
Figura 41. Imagem de pilar da fachada frontal do edifício Cantá Galo, nota-se a camada grossa de reboco aplicada a estrutura original do prédio, que foi construída de forma rústica. Fonte: OLIVEIRA, Karine. Data:31/10/2019.

Verificou-se durante o estudo que o edifício foi construído em tijolo cerâmico, sobre uma base de pedra e que o prédio original possuía um acabamento rústico (Figura 41 e 43), portanto as várias camadas de cores identificadas (Figura 44 e 45) não faziam parte da composição inicial do edifício. Possivelmente nas décadas de 80 e 90, houve uma reforma e a fachada passou por um processo de regularização, onde para cobrir as imperfeições tiveram de ser utilizada uma camada grossa de reboco. Outro dado interessante, foi que foram utilizados seixos de rio como agregado na composição do concreto da época (Figura 43).

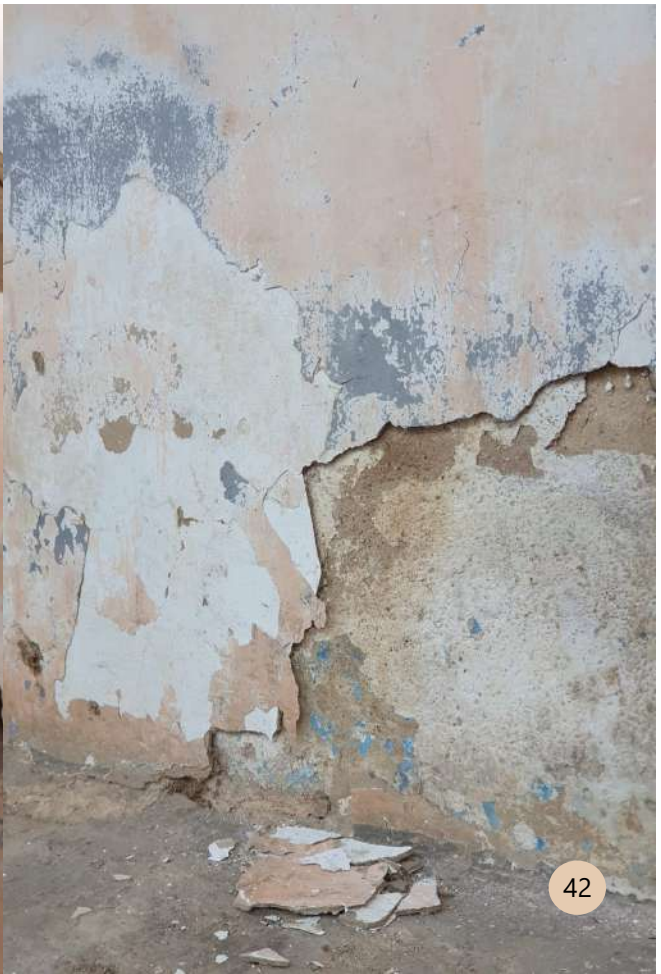
Figura 42. Ao longo da fachada frontal do prédio, nota-se que o reboco encontra-se bem desgastado deixando exposta a técnica construtiva empregada no edifício. Fonte: OLIVEIRA, Karine. Data: 31/10/2019.

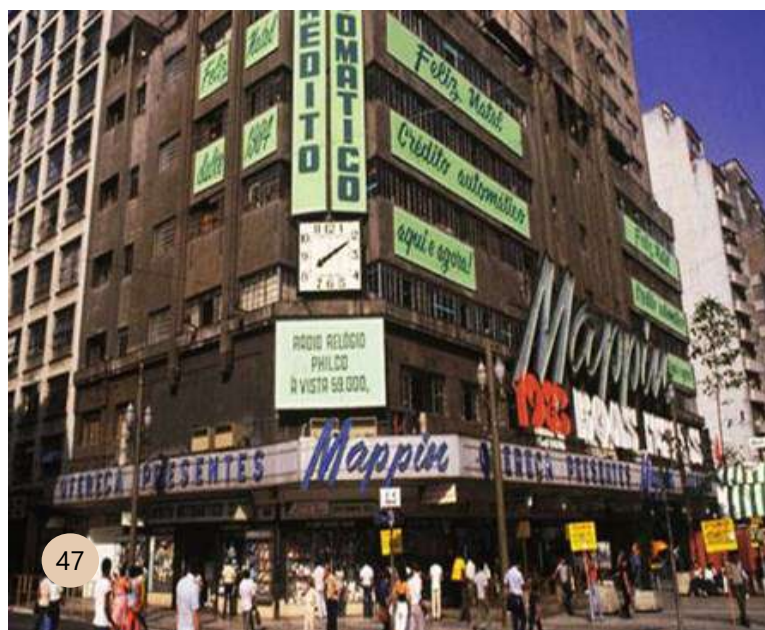
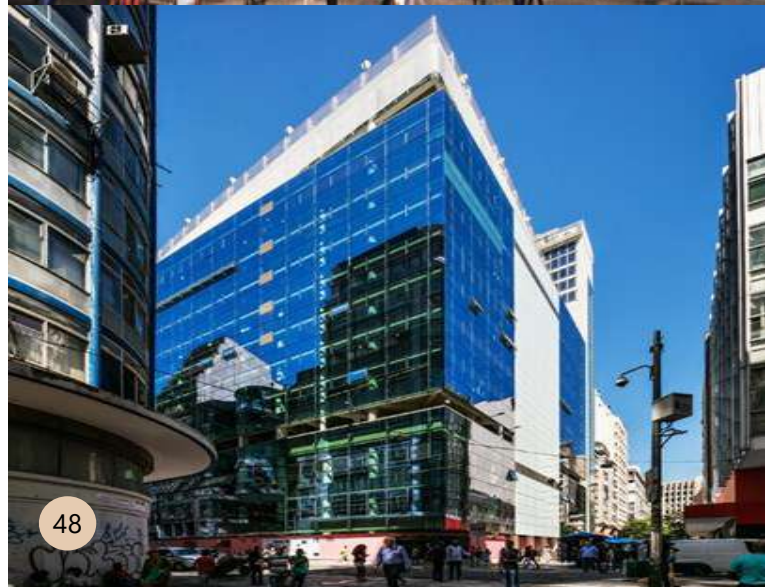
Figura 47 e 48. Acima, figura 47, prédio que abrigou a antiga Mesbla nas décadas de 1980 e 1990. Com a sua falência o prédio foi comprada por outra loja de departamento a Mappin, que também foi à falência em 1996. Fonte: Veja São Paulo. Data de A:Junho,2019. A esquerda, figura 48, SESC 24 de maio após a obra de retrofit. Fonte: Vitruvius. Data de Acesso: Junho, 2019.

Os arquitetos optaram como solução arquitetônica e estrutural, aproveitar o máximo da estrutura existente do antigo prédio, onde funcionava a antiga Mesbla, para construir o novo projeto.

No entanto, apesar de terem respeitado e aproveitado a estrutura existente, os arquitetos remodelaram a espacialidade interna, com a distribuição de novos fluxos e novas fachadas, no qual foram construídas em uma estrutura independente, para apoiar os novos painéis de vidro que deram uma nova cara ao edifício .

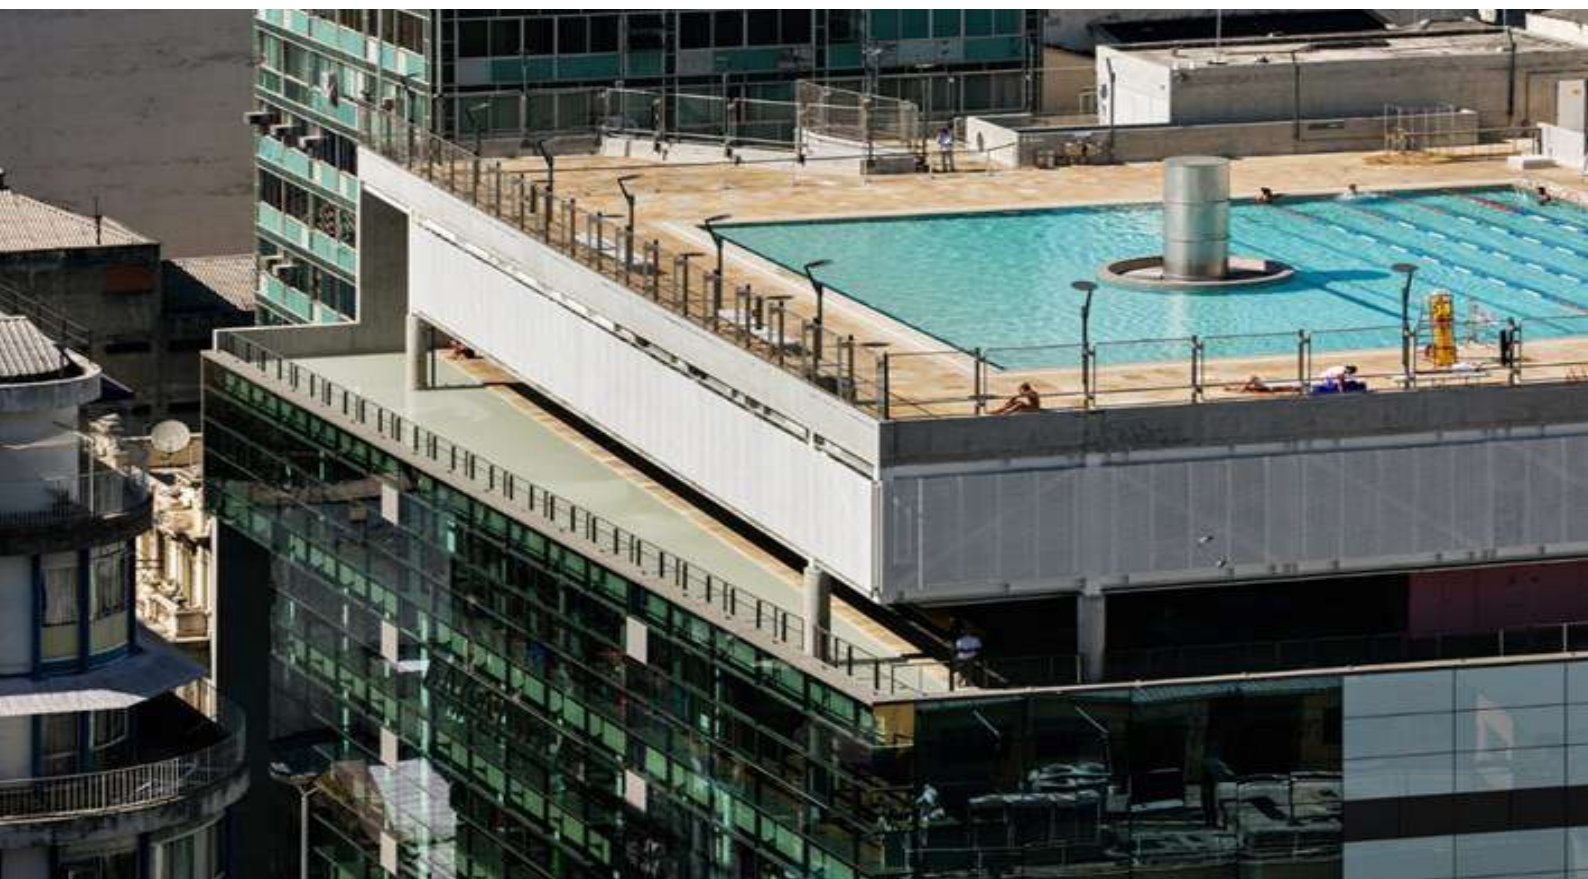
Figura 49. Piscina Instalada no último pavimento do edifício. Fonte: Fonte: Archdaily. Data de Acesso: Junho,2019

Outro ponto que auxiliou na escolha de não demolir o prédio antigo, foi que o SESC se dispôs a comprar um terreno lateral para a construção de um prédio anexo com o intuito de abrigar toda a área de serviços do novo prédio (banheiros, depósitos, acomodações pra funcionários, carga e descarga de produtos pro restaurante, reservatórios). Além disso, eles viram o poço de ventilação existente, como uma potencialidade de instalação da piscina no último andar, como afirma Paulo Mendes da Rocha, *" a condição do prédio era horrível, porém por contradição, tinha uma virtude inicial, ele possuía um vazio interno que se chama poço de ventilação ou poço de iluminação, de 14 m por 14 m, quadrado perfeito. Imediatamente eu vi a hipótese de colocar um pilar em cada ponta, para amparar o andar completo"* (Entrevista concedida ao site Archweb). Estes pilares permitiram que fossem construídos um teatro no subsolo e sustentar o peso da piscina no terraço (Ver figuras 49 e 53).

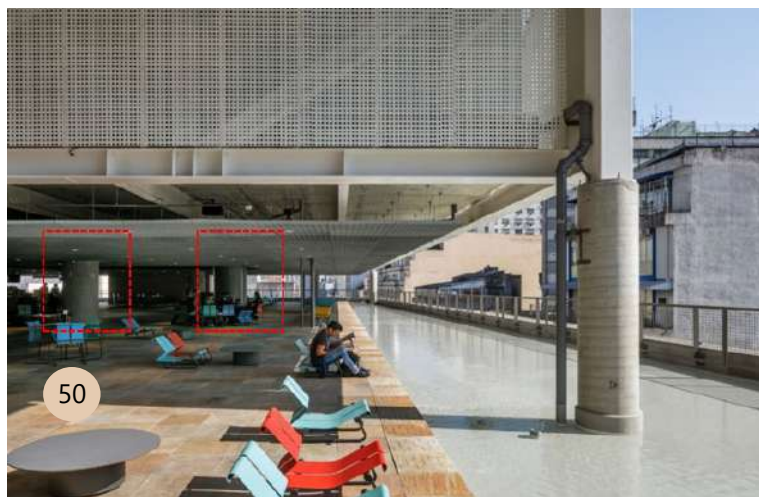
Figura 50. Do lado esquerdo ao fundo percebe-se os pilares instalados no antigo poço de ventilação para a sustentação do peso da piscina e da construção do teatro no subsolo. Fonte: Archdaily. Data de Acesso: Junho,2019.

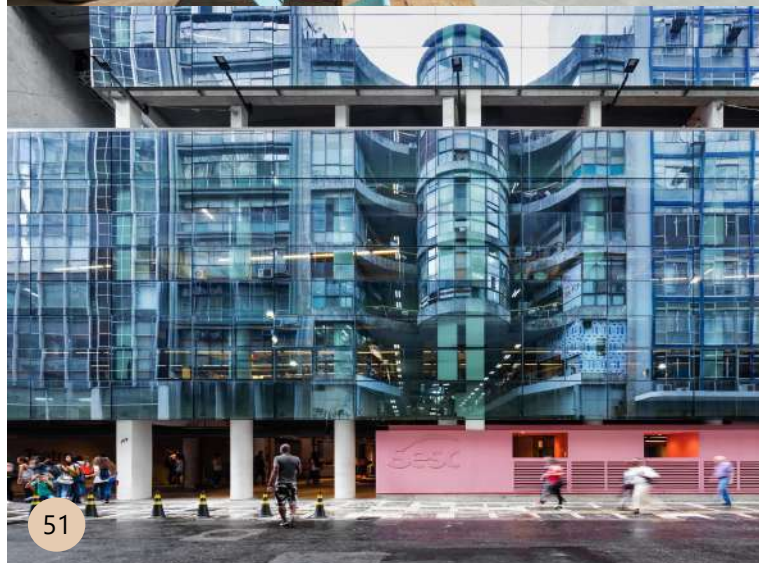
Figura 51. Imagem da pele vidro aplicada a fachada do edifício. Fonte: Archdaily. Data de Acesso: Junho,2019.

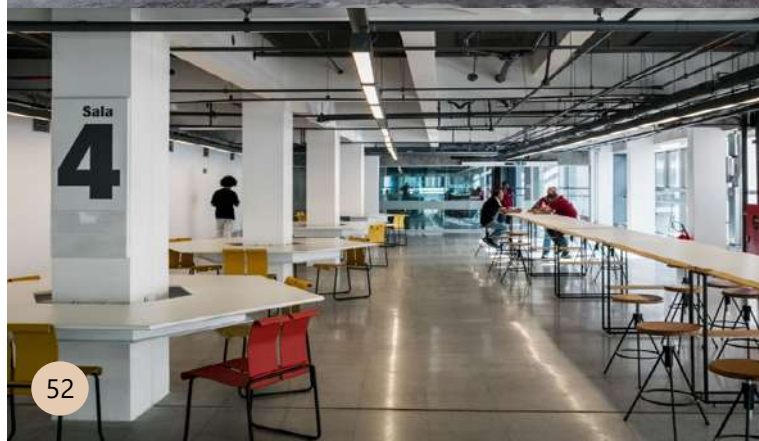
Figura 52. Sala de Oficinas, percebe-se a utilização dos pilares do prédio antigo como aparato para estações de trabalho. Fonte: Archdaily, Juliana. Data: Junho, 2019.

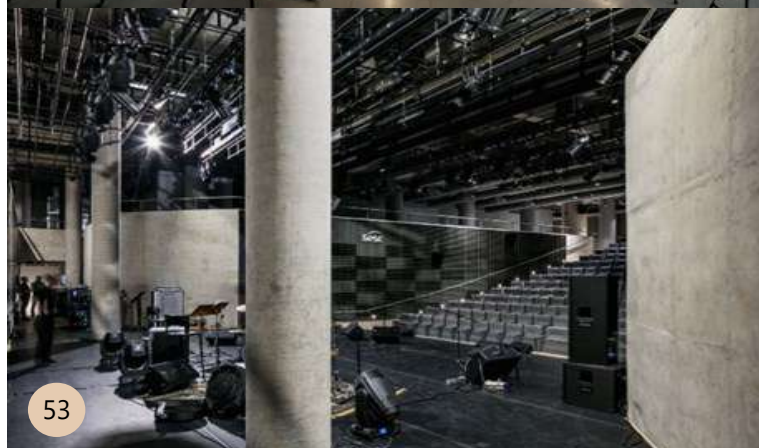
Figura 53, Vista do teatro do SESC 24 de maio. Nota-se a presença da estrutura do prédio antigo para a composição do ambiente. Fonte : MMBB Arquitetos. Data: Junho, 2019.

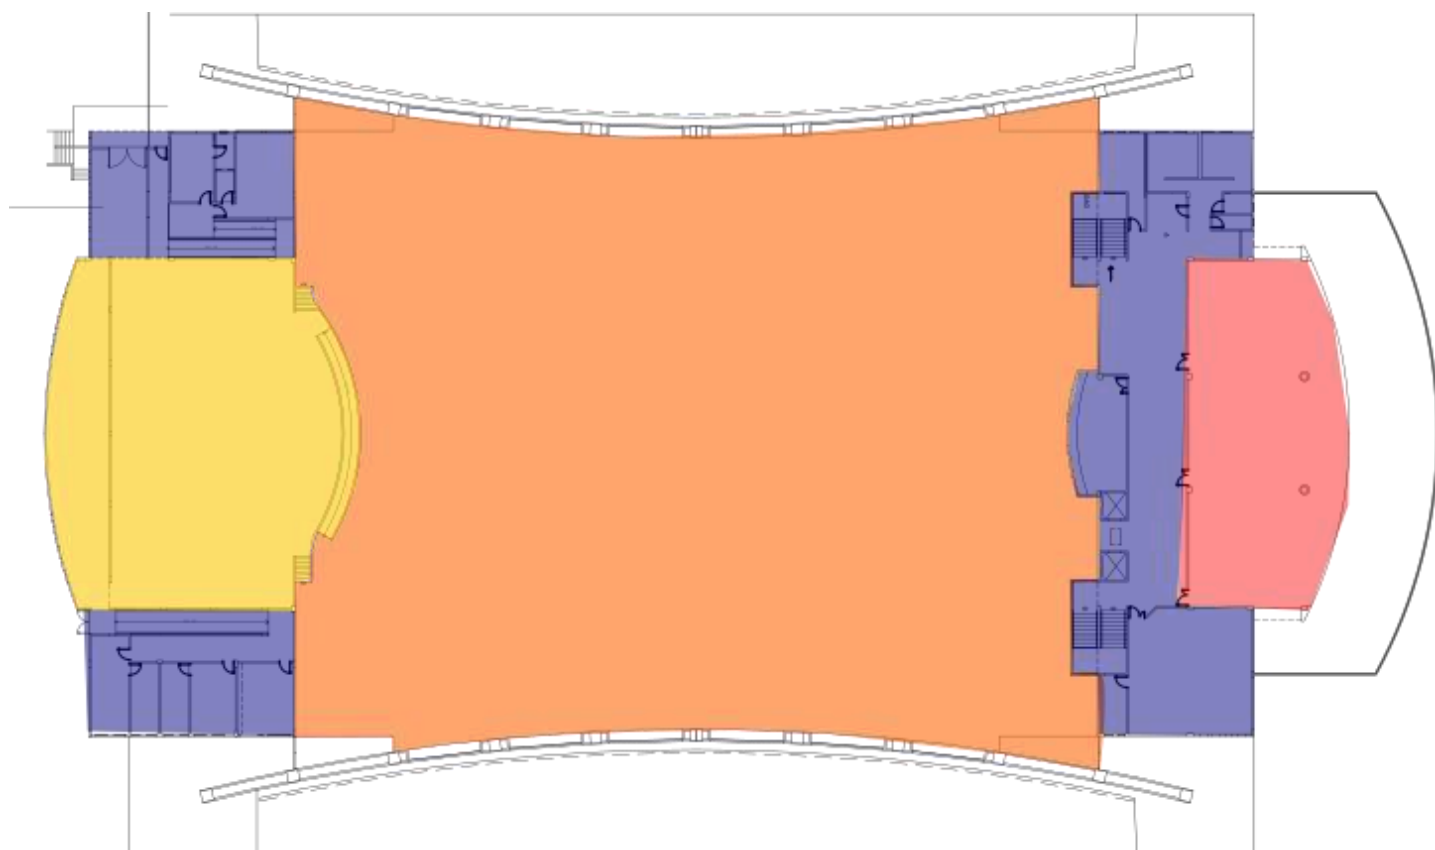
Legenda: ■ Salão ■ Palco ■ Sala de Apoio ■ Serviço. Sem Escala.

Figura 57. Imagem de setorização da planta baixa do centro de evento da UFG em Goiânia.

Como o edifício possui capacidade para 4 mil pessoal, ele possui um amplo estacionamento. Além disso, o edifício possuem, conforme observado na figura 57, toda a parte de serviço (cozinhas industriais) e apoio (banheiros, copa, etc) estão situados na proximidades ao salão principal porém são mais compartimentados e mais privativos, no total são 11 baterias de banheiros, 1 cozinha industrial, 2 depósitos de mesas, 3 salas de apoio e 6 salas administrativas.

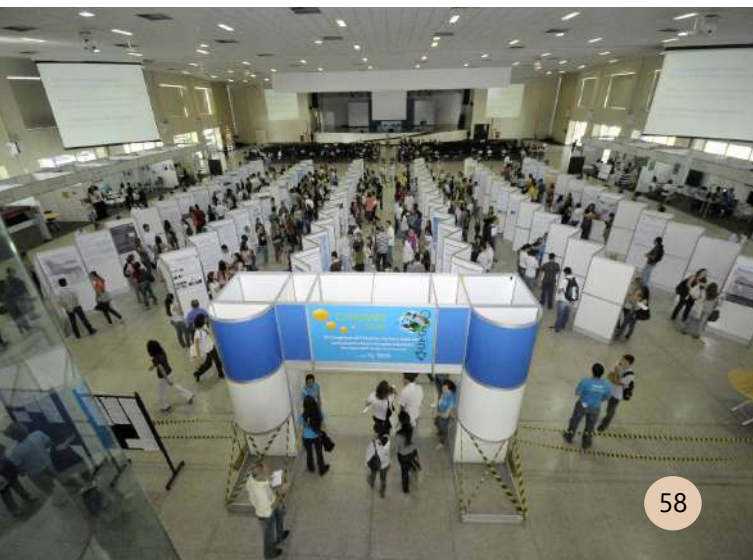
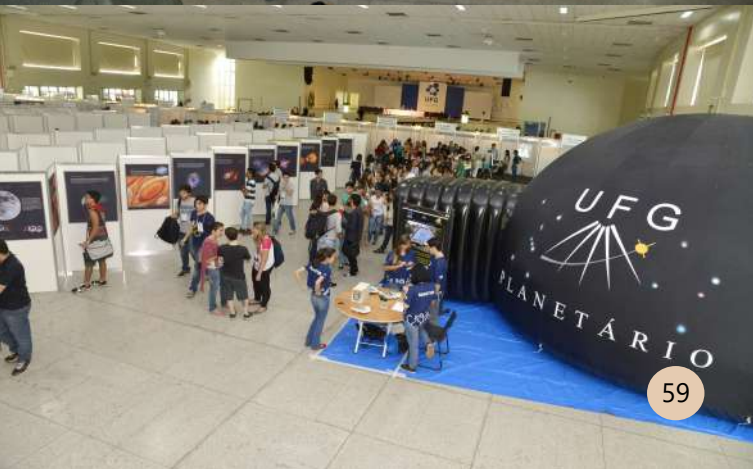
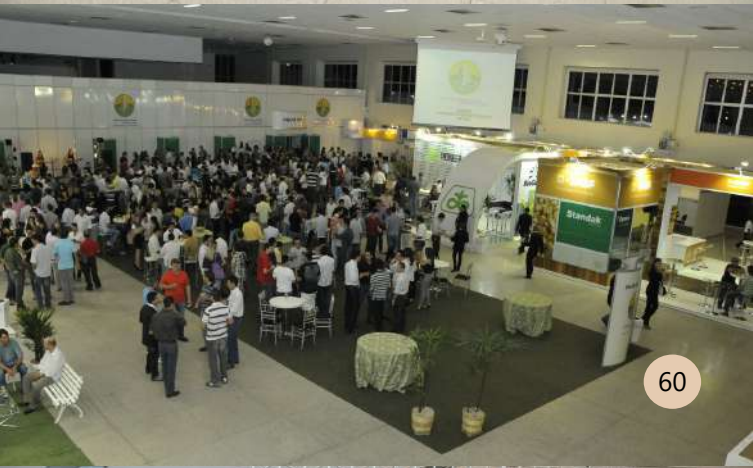
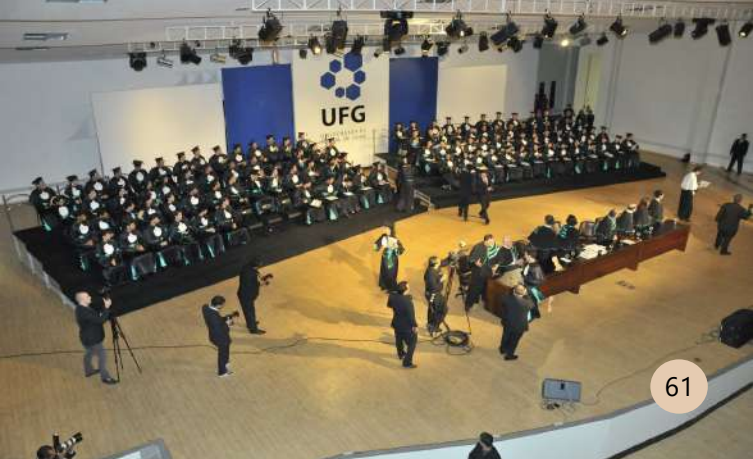
Outro ponto a ser considerado é que pelo espaço do salão ser bem amplo, pode ser montadas divisórias para eventos de médio porte, conforme observamos nas figuras 58, 59, 60 e 61. Baseados nas imagens internas dos eventos, percebe-se que as divisórias são montadas e desmontadas dependendo do evento, por isso é necessário um depósito para guardar estes materiais quando não estiverem em uso.

Figura 58. Tipo de Layout para Congresso que o Centro de Eventos da UFG - Goiânia pode assumir. Fonte: Centro de Eventos UFG. Data: Novembro de 2019.
