# **RETROFIT EM EDIFICAÇÕES: PROPOSTA DE REABILITAÇÃO DO ANTIGO CLUBE CANTA GALO**

**MINISTÉRIO DA EDUCAÇÃO  
UNIVERSIDADE FEDERAL DE GOIÁS - REGIONAL GOIÁS  
UNIDADE ACADÊMICA DE CIÊNCIAS SOCIAIS APLICADAS  
ARQUITETURA E URBANISMO**

**JULIANA LAGO ALVES**

**CIDADE DE GOIÁS –GO  
DEZEMBRO DE 2019**

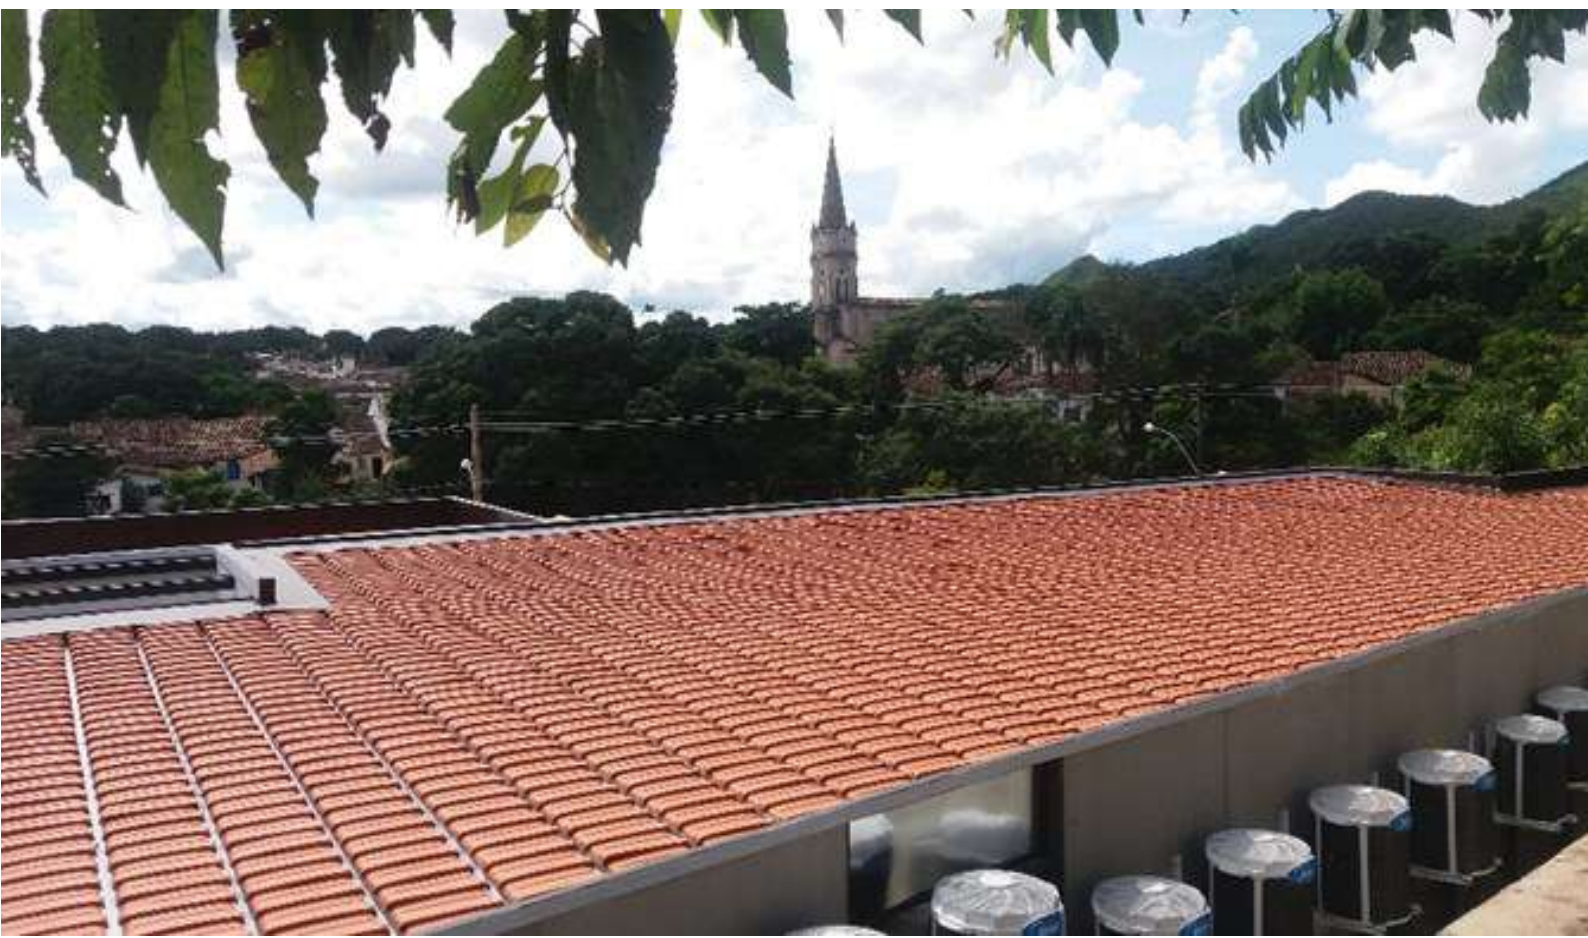
Figura 65. Prefeitura Municipal de Goiás. Cobertura do Bloco Anexo, telado cerâmico de baixa inclinação. Fonte: LAGO, Juliana. Fevereiro/2018.

Para além dessa solução arquitetônica adotada o que mais chama a atenção nesse estudo de caso foi o sistema de cobertura utilizada neste bloco novo (Figura 65), uma vez que o IPHAN exige que as edificações pertencentes a poligonal de tombamento devem possuir coberturas com telha cerâmica, os arquitetos preferiram buscar no mercado uma telha cerâmica com baixa inclinação, que atendessem o estabelecido mais não contradissesse com a ideia de camuflagem do edifício.

Como solução para a questão da cobertura cerâmica, este anexo da prefeitura municipal é bastante interessante, pois no caso do Antigo Clube Cantagalo onde será necessário a aplicação de uma telha para que não haja alteração na forma original do prédio este tipo de telha é ideal.

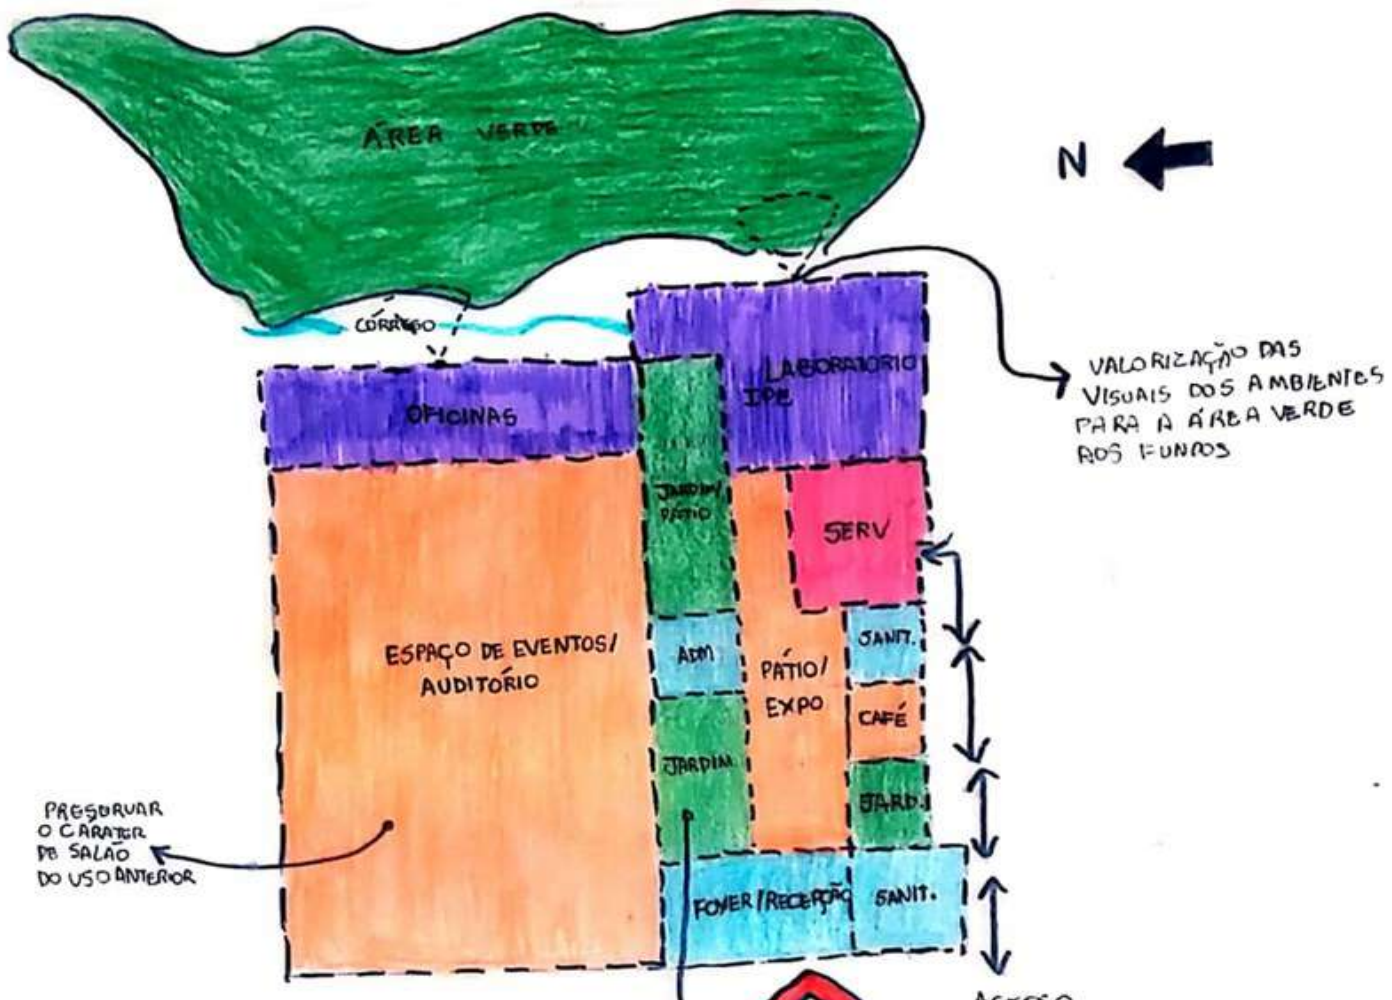
Figura 71. Setorização da Planta Baixa. Fonte: LAGO, Juliana. Data: Junho, 2019

Partindo da ideia do pátio central, os espaços foram sendo distribuídos. Primeiramente, conforme podemos observar na figura 71, para aproveitar o espaço, e a estrutura existente do salão de festas, que existia no uso anterior e encontrava-se em bom estado de conservação, a intenção foi destinar uma parte para o salão de eventos, e a outra parte para, onde se situava o palco, ao laboratório Ipê. Então, a concepção inicial de setorização para este projeto, era de que, o salão de eventos estivesse mais próximo do Acesso para a Rua Félix de Bulhões e que o Lab. Ipê estivesse mais aos fundos do prédio para usufruir do interesse visual da área verde ao fundos. O prédio teria dois blocos de sanitários, um mais próximo da recepção, e outro mais próximo dos laboratórios. A parte de serviço seria concentrada da fachada sul e o café seria centralizado no pátio próximo ao acesso secundário para facilitar a carga e descarga de produtos.

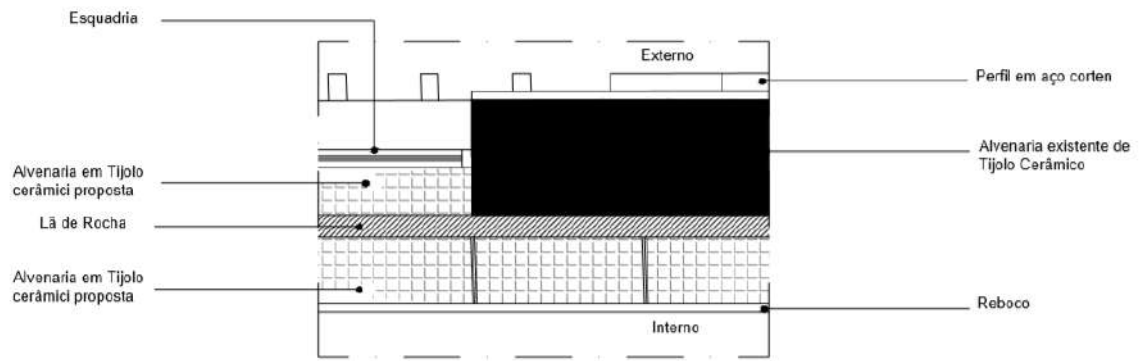
Figura 79. Detalhe de Isolamento Termoacústico. Fonte: LAGO, Juliana. Data: Junho,2019

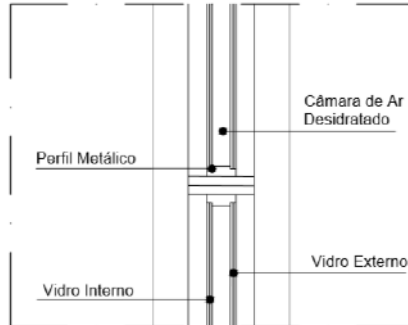
Figura 80. Detalhe de Isolamento Termoacústico. Fonte: LAGO, Juliana. Data: Junho,2019

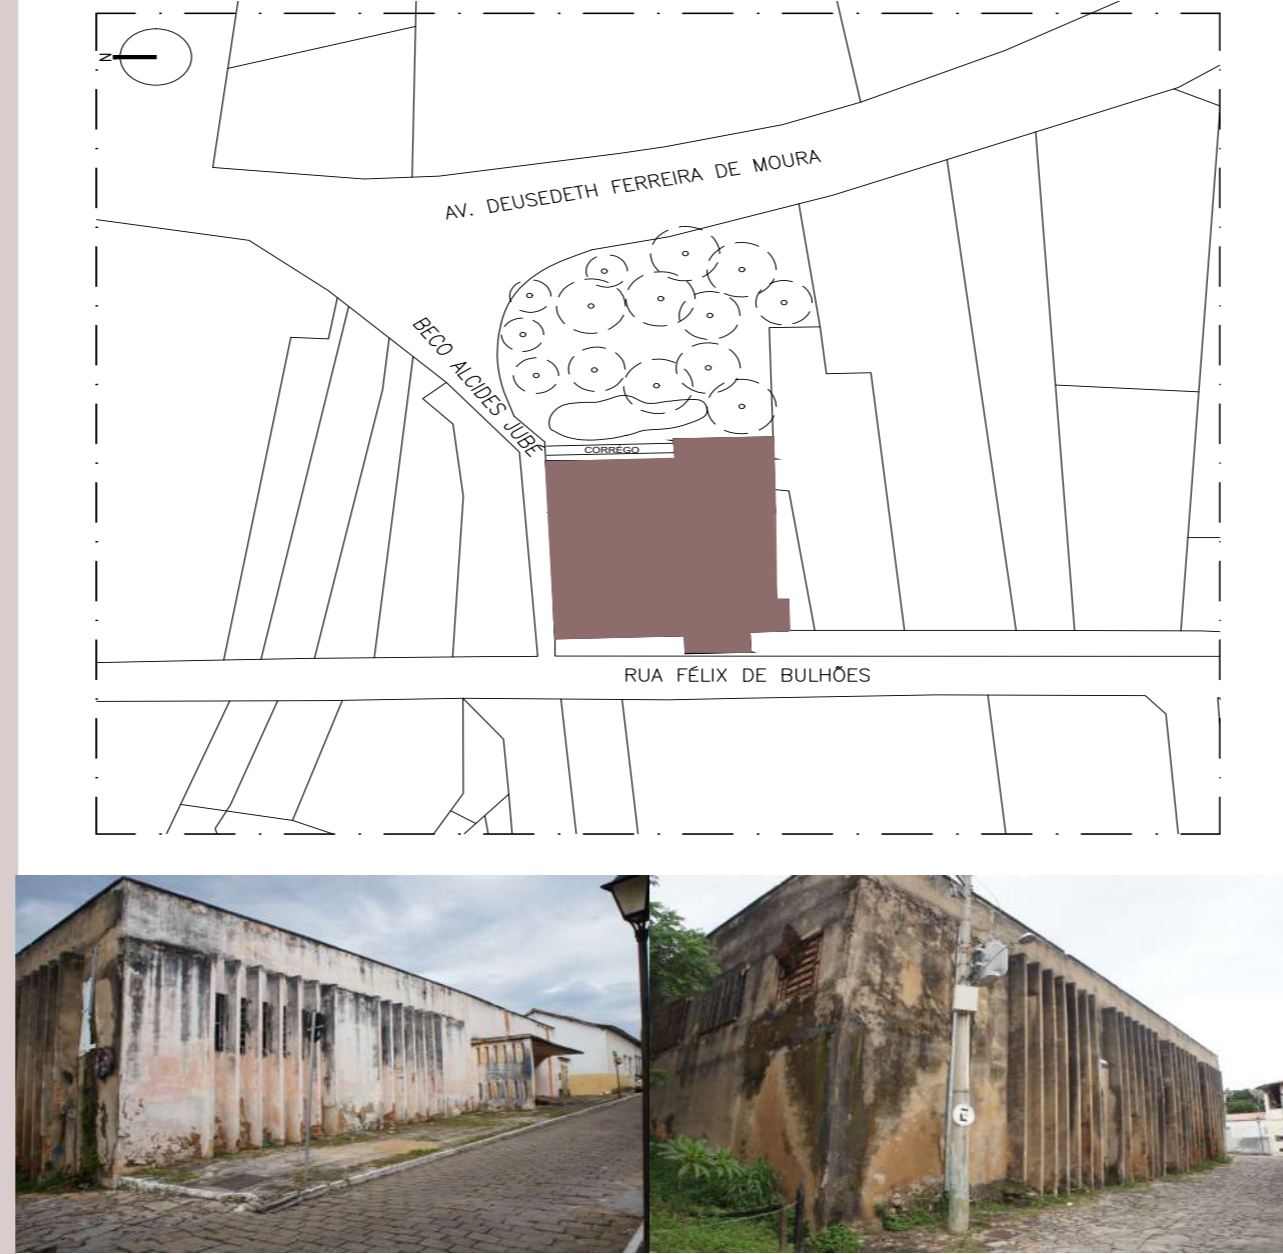
Figura 1. Fachada Frontal do Imóvel para a Rua Félix de Bulhões. Figura 2. Fachada lateral do imóvel para o Beco Alcides Jubé. Nota-se o estado de abandono e degradação do prédio. Fonte: LAGO, Juliana. Data: Abril, 2019.

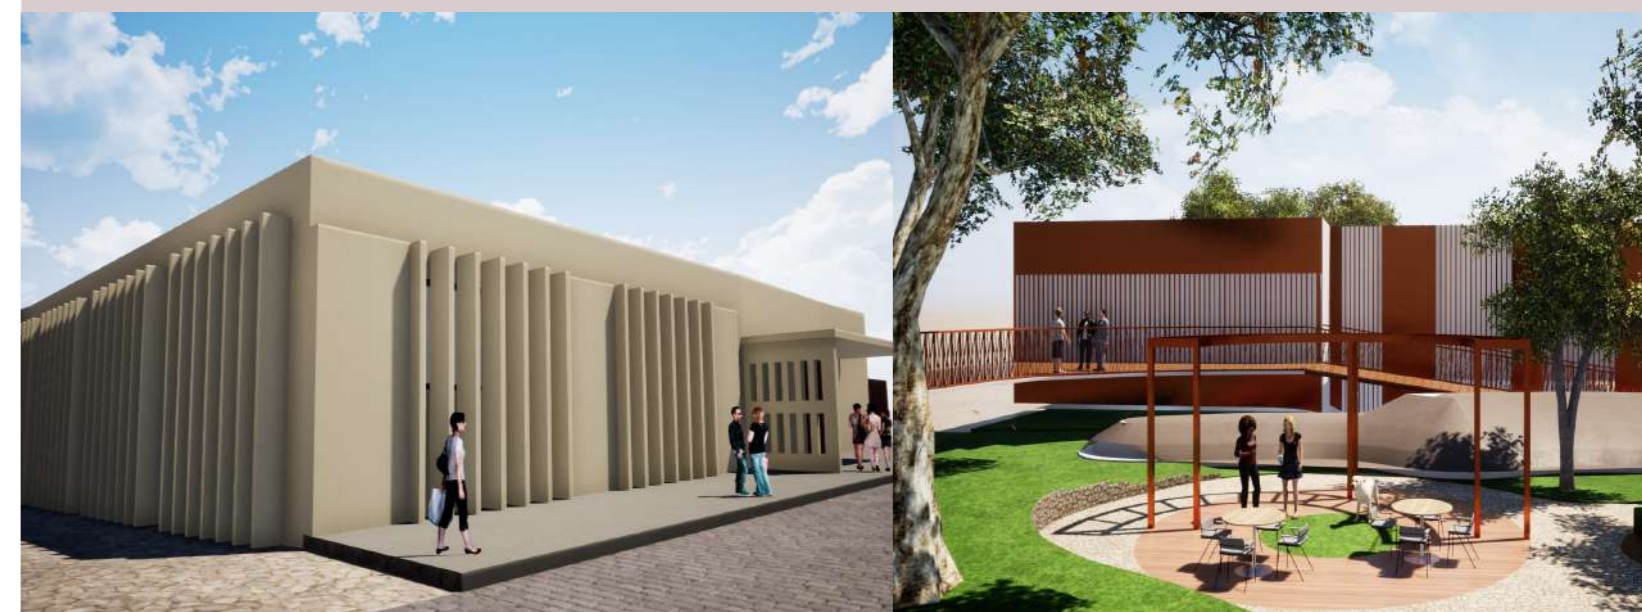
Figura 3. Fachada Frontal do Imóvel para a Rua Félix de Bulhões. Figura 4. Fachada Leste para o Centro de Eventos. Fonte: LAGO, Juliana. Data: Dezembro, 2019.

Ao analisar as fachadas, observa-se que as fachadas oeste e norte foram mantidas, porém com a substituição das esquadrias por outras em materiais que dialoguem com a intervenção nova (uso de vidro, metal e aço corten). Além disso, a fachada norte apresenta a demarcação dos vãos existentes, apesar de terem sido preenchidos com bloco cerâmico, foram recuados da fachada para que possam identificar que está intervenç~so foi realizada posteriormente. Já a fachada leste, por ser uma fachada utilizada nos dias de evento optou-se por uma remodelação arquitetônica mais contemporânea, uma vez que não possui um visual tão significativo que prejudique a leitura do conjunto tombado, e por possuir um encobrimento devido à vegetação, possibilitou que houvesse a inserção de painéis de vidro e também de painéis de aço corten que seriam instalados como ripados, criando um ritmo na fachada que dialoguem com as demais. Além disso, assim como na fachada norte houve a manutenção dos vãos da antiga edificação com a substituição da esquadria por painéis de vidro que evidencie que ali existia um vão no passado.

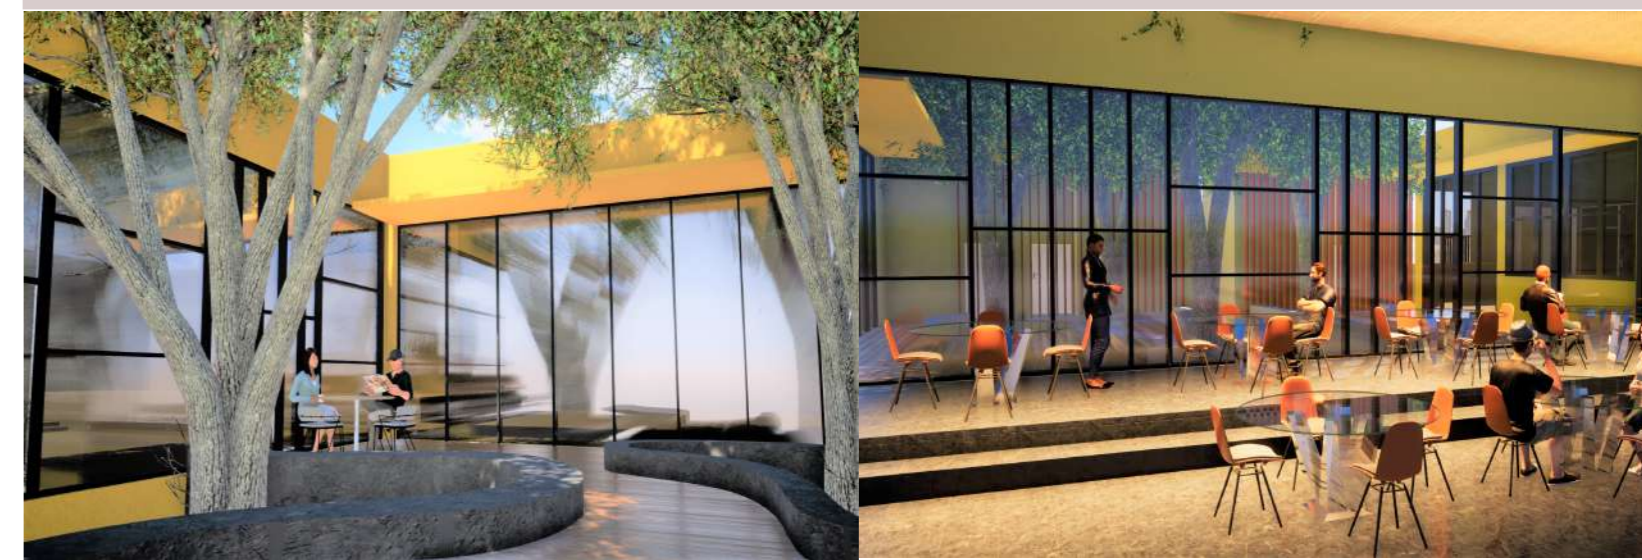
Figura 5. Vista do pátio. Figura 6. Vista do Salão de eventos/ Layout para jantares. Fonte: LAGO, Juliana. Data: Dezembro, 2019.

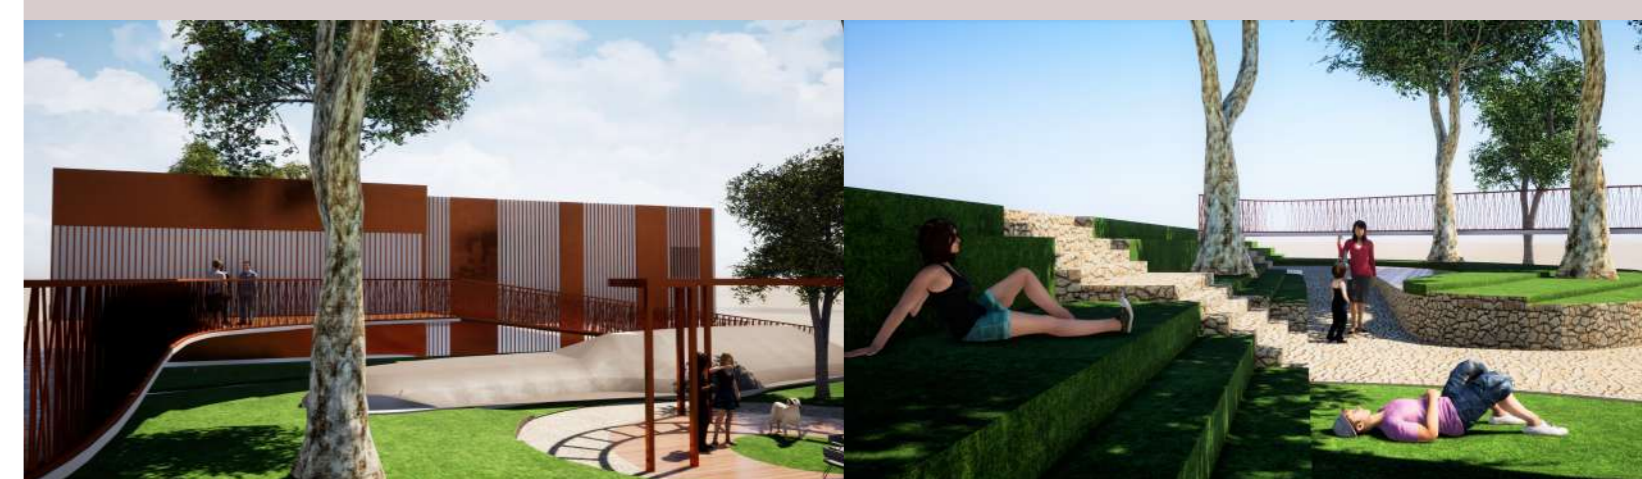
Figura 7. Vista área verde e fachada leste. Figura 8. Vista escalonamento área verde. Fonte: LAGO, Juliana.

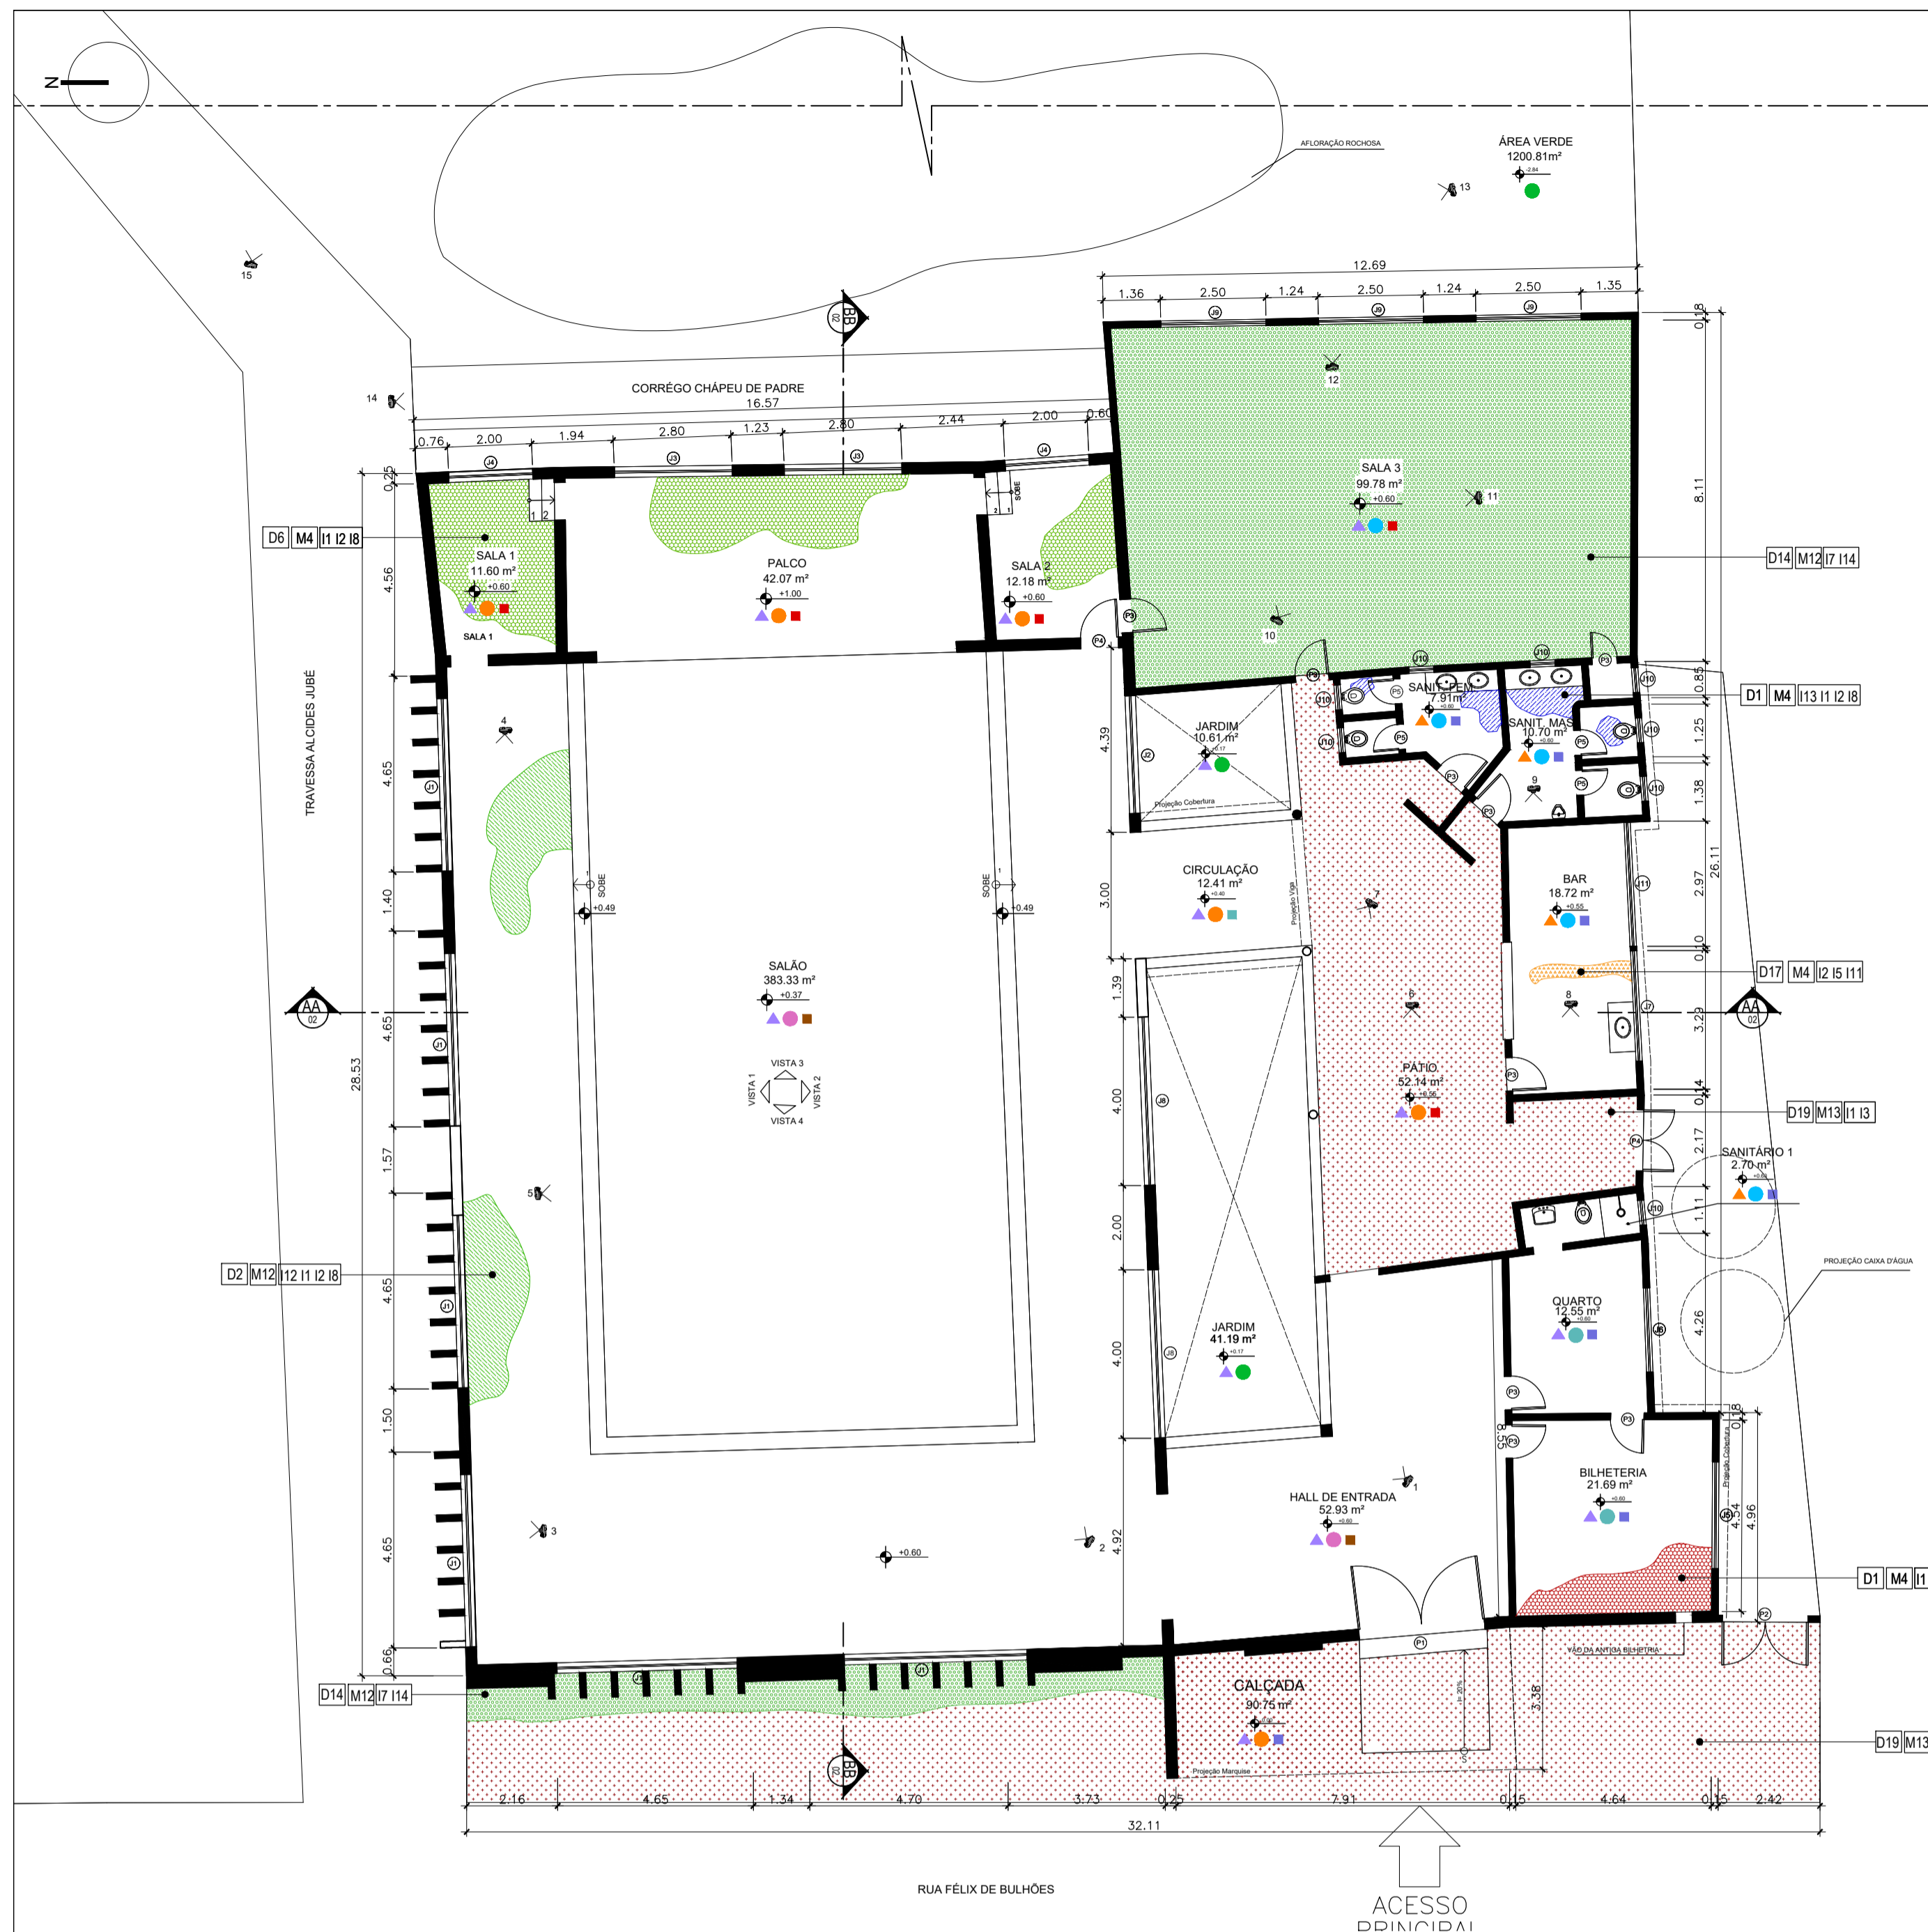
9 PLANTA BAIXA COM MAPEAMENTO DE DANOS DO PISO  
ESCALA: 1/125

Através do mapeamento de danos, foi constatado que o edifício apresenta alguns ambientes insalubres e que não proporcionam conforto dos usuários, como é o caso dos sanitários. Além disso, a Sala 3, foi bastante comprometida, devido ao desabamento do telhado e a exposição às intempéries, deste modo vê-se a necessidade de reformular estes espaços. Além disso, foi constatada a existência de um jardim interno, onde no passado existiam árvores, nas fotos observamos que as mesmas foram cortadas, desse modo vê-se a oportunidade de valorizar esta pré-existência utilizando deste antigo jardim para criar um pátio interno que interligue os ambientes.

Na área verde, verificou-se que o córrego aos fundos do edifício está canalizado e não possui cobertura nem nenhum tratamento adequado. Além disso a área verde possui potencial para se tornar um espaço de convivência que pode ser utilizado não somente para os usuários do Centro de Eventos mas também pela comunidade local.

Para avaliar as condições estruturais e arquitetônicas do edifício, foram realizados um levantamento métrico do prédio e um minucioso mapeamento de danos, onde se identificou que o principal problema apresentado nas alvenarias internas e externas, está relacionado a umidade advinda da presença de um córrego existente aos fundos do imóvel e da má conservação do telhado que apresenta goteiras, peças faltantes e partes que cederam.

Porém, tal umidade afeta a estrutura do prédio superficialmente, através de manchas e descolamento de reboco, porque não há rachaduras e fissuras graves que comprometam o sistema estrutural da edificação que é construída de tijolo cerâmico comum. Entretanto, verificou-se a presença de uma rachadura na fachada em decorrência do sobrepeso da marquise, que está flambando. Será necessária a realização de um reforço estrutural na mesma, para dar estabilidade ao elemento e não comprometer o restante da estrutura da fachada.

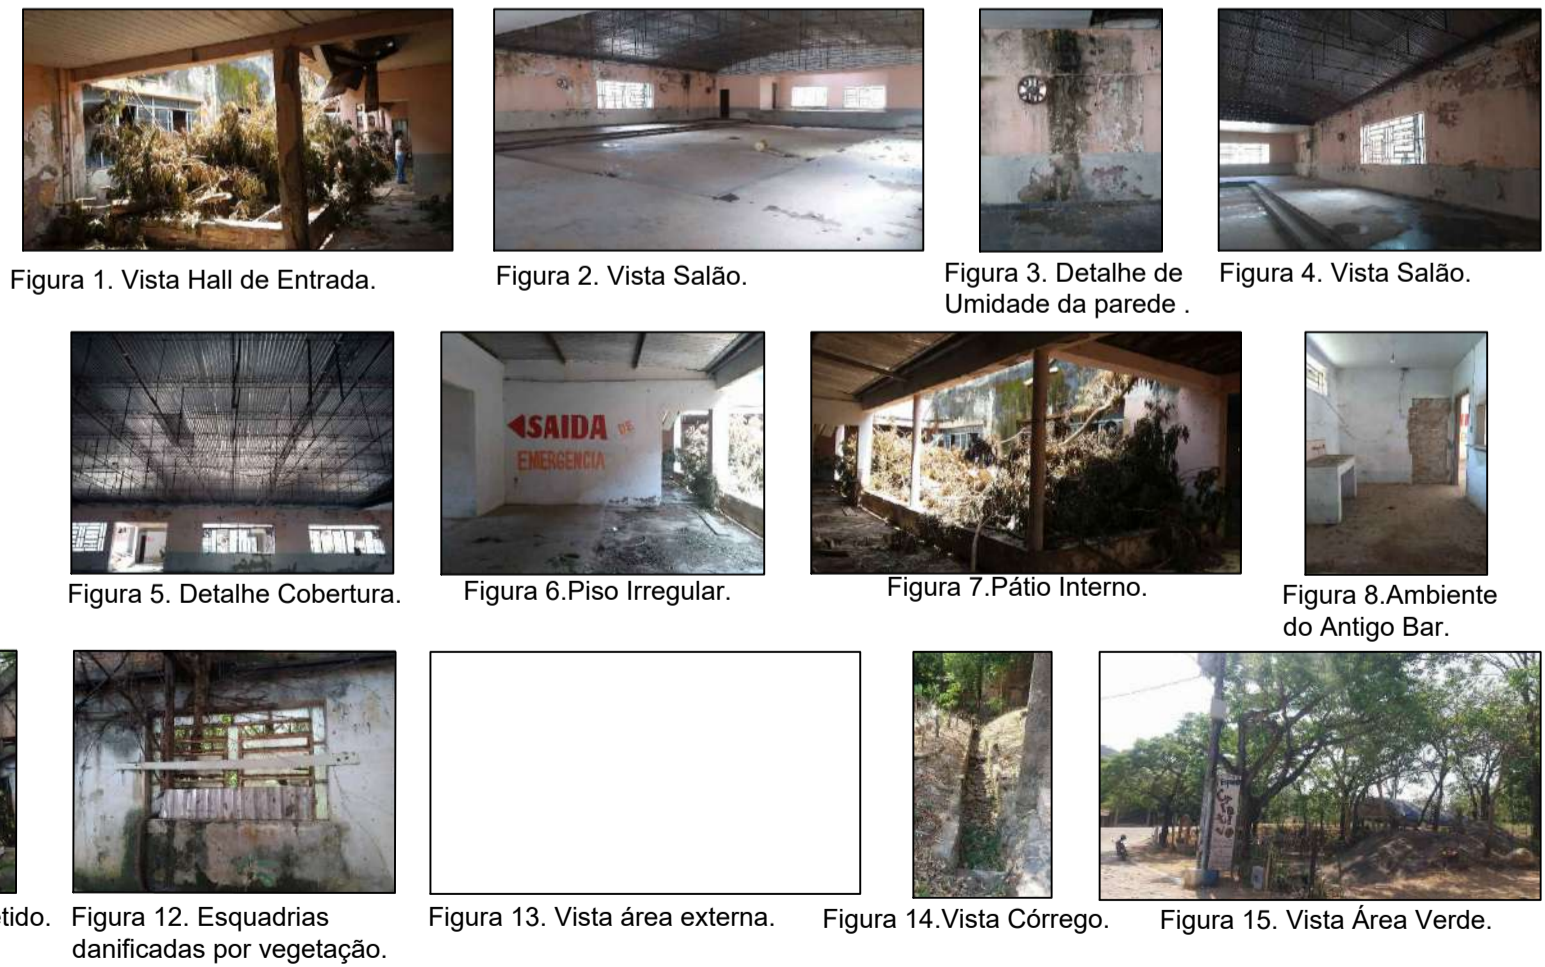
Figura 1. Vista Hall de Entrada. Figura 2. Vista Salão. Figura 3. Detalhe de Umidade da parede. Figura 4. Vista Salão. Figura 5. Detalhe Cobertura. Figura 6. Piso Irregular. Figura 7. Pátio Interno. Figura 8. Ambiente do Antigo Bar. Figura 9. Vista Sanitário. Figura 10. Vista Telhado Comprometido. Figura 11. Vista Telhado Comprometido. Figura 12. Esquadrias danificadas por vegetação. Figura 13. Vista área externa. Figura 14. Vista Córrego. Figura 15. Vista Área Verde.

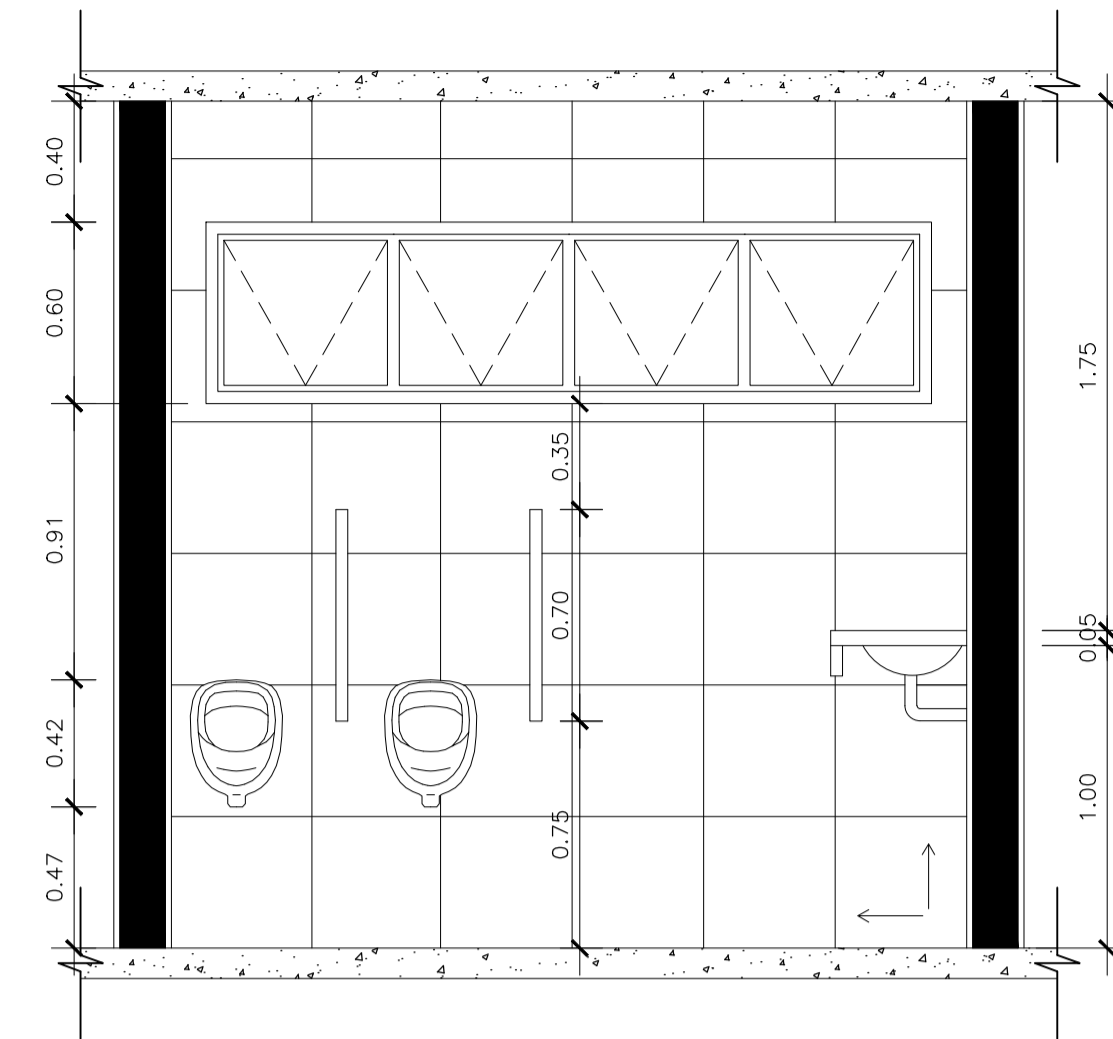
41 VISTA 10  
ESCALA: 1/50

Piso Cerâmico Interno Mármore Esmaltado Borda Retá VSP004 43,5x43,5cm Viva Cerâmica

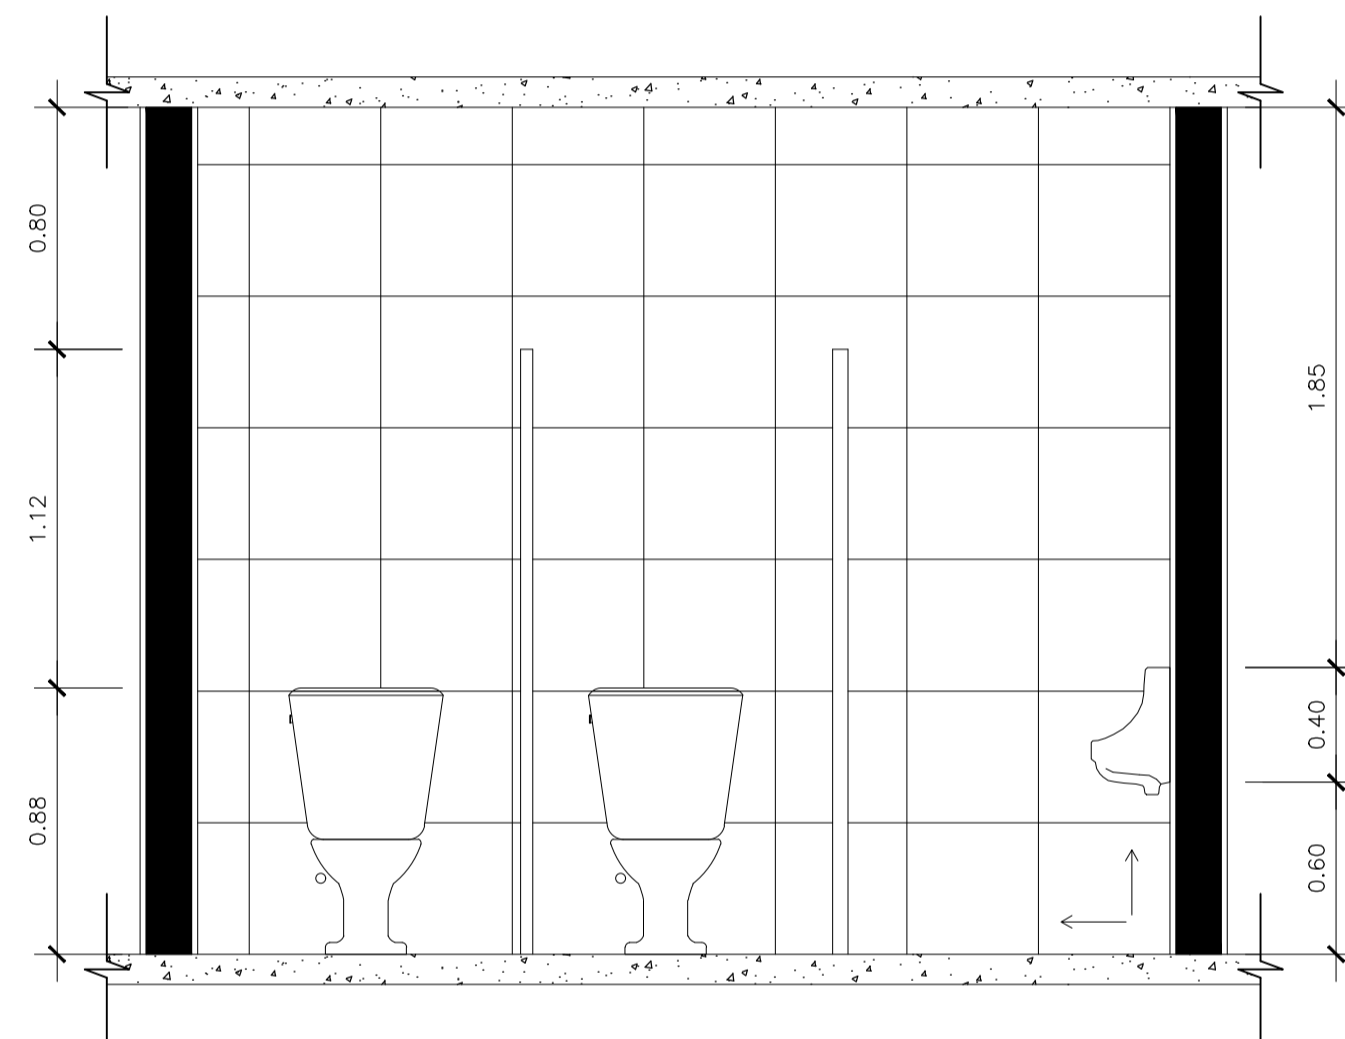
42 VISTA 11  
ESCALA: 1/50

Piso Cerâmico Interno Mármore Esmaltado Borda Retá VSP004 43,5x43,5cm Viva Cerâmica
