UNIVERSIDADE FEDERAL DE GOIÁS (UFG)
ESCOLA DE ENGENHARIA ELÉTRICA, MECÂNICA E DE COMPUTAÇÃO (EMC)
PROGRAMA DE PÓS-GRADUAÇÃO EM ENGENHARIA MECÂNICA (PPGMEC)

Tribocorrosão de revestimentos soldados de Stellite sobre aço inoxidável austenítico aplicados em homogeneizadores da indústria alimentícia

GOIÂNIA
2024

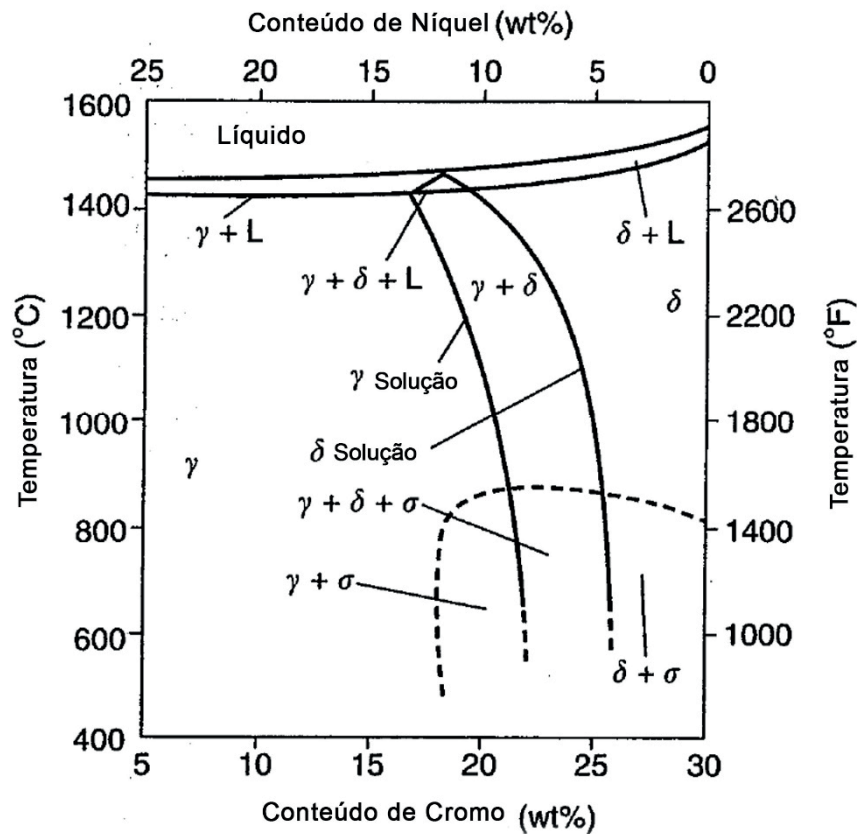
Figura 3: Sistema Fe-Cr-Ni a 70% de ferro.

O comportamento de solidificação, segundo LIPPOLD et al. (2005), é comprovado por meio do diagrama apresentado na Figura 3. À luz desse diagrama, é possível observar que a solidificação primária ocorrerá como austenita ou ferrita, logo a microestrutura dependerá da proporção entre cromo-níquel. Por isso, em proporções mais altas desses elementos, a solidificação primária ocorre como ferrita delta, mas para menores proporções, formará austenita. Nesse diagrama, é possível observar uma região triangular na faixa de solidificação, assim, nesse ponto, haverá austenita, ferrita e material fundido simultaneamente. Logo, ao solidificarem como austenita à esquerda dessa região, terão estabilidade dessa microestrutura ao atingir a temperatura ambiente. Contudo, ao se solidificarem como ferrita, elas podem ser totalmente ferríticas ou uma mistura de ferrita e austenita. Logo, a microestrutura se torna totalmente austenítica após o resfriamento a 1000°C. Em condições de resfriamento rápido, por exemplo, durante a soldagem, essa transformação é suprimida e algumas ferritas permanecerão na

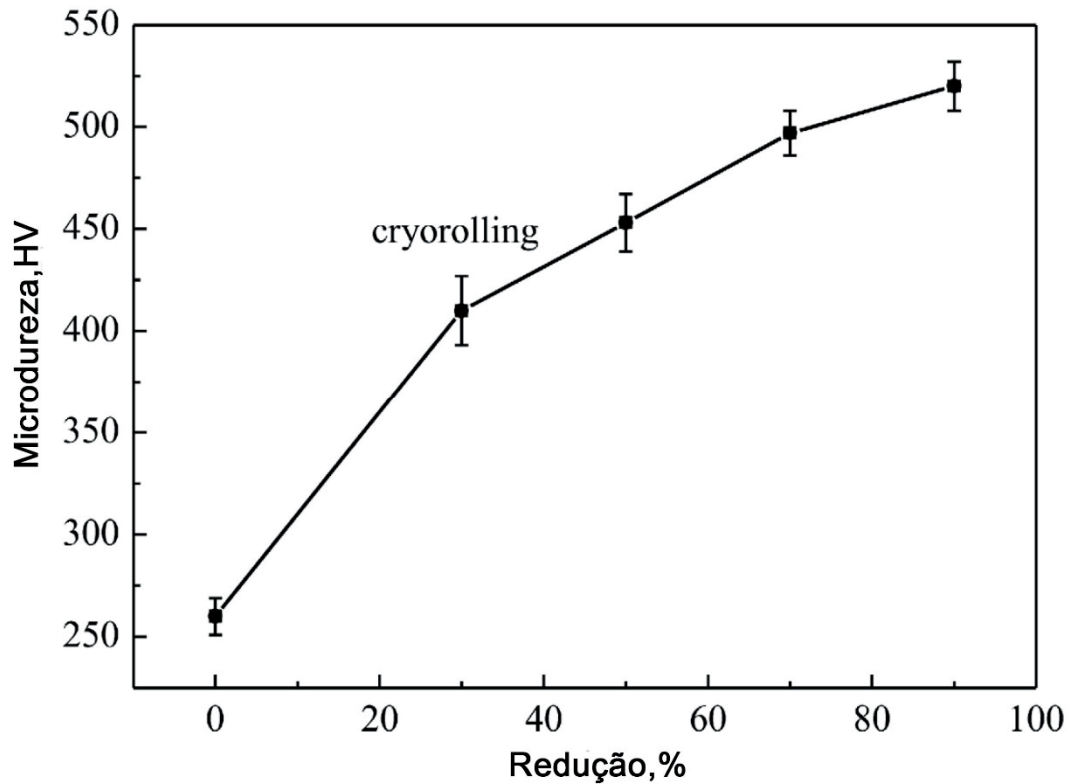
Figura 7: Relação entre a microdureza e a deformação por *cryorolling*.

Nas ligas austeníticas, quando submetidas à deformação, é possível observar um aumento da dureza do material, de acordo com XIONG et al. (2015). Assim, o aumento da microdureza pode passar de um valor de dureza Vickers (HV) de 260 HV para 520 HV. Essa relação é apresentada na Figura 7.

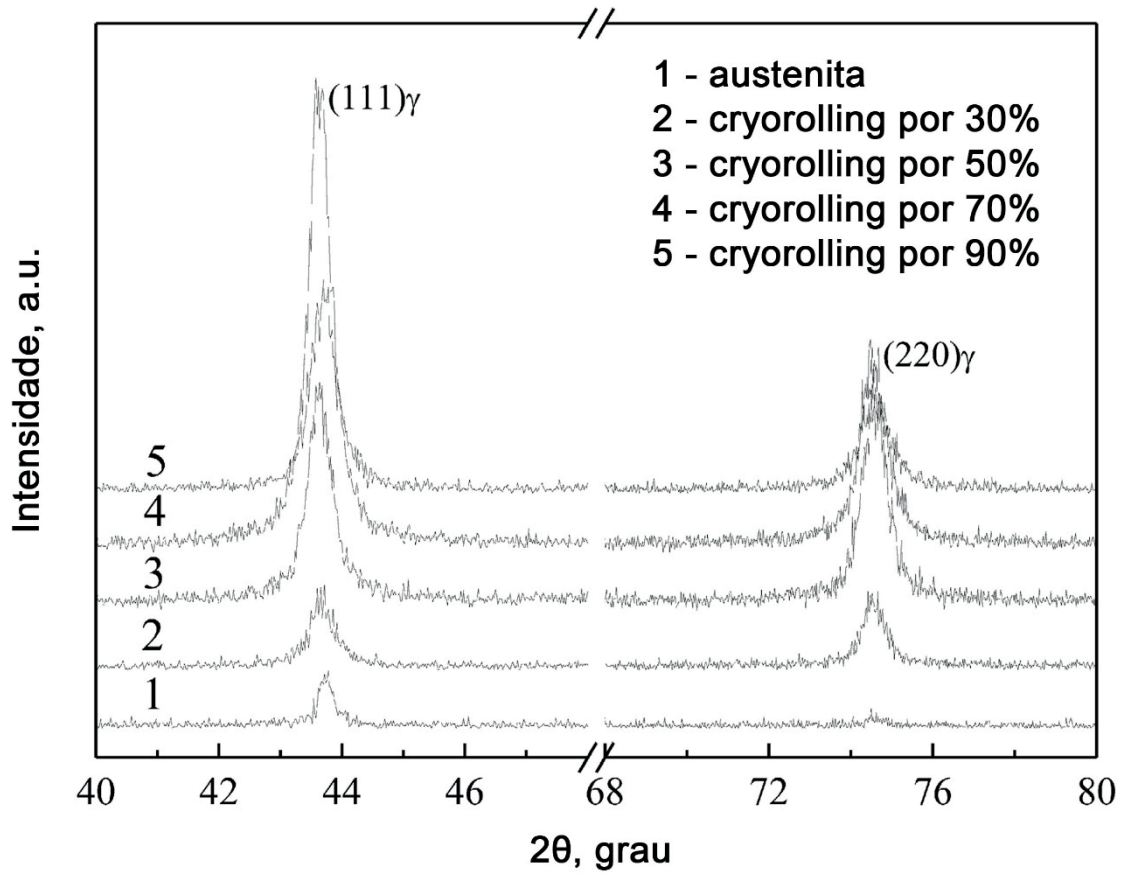
Figura 8: Mudanças das posições de pico do aço inoxidável austenítico antes e depois do ensaio.

Para os padrões difração de Raio X (DRX), conforme XIONG et al. (2015), não foram evidenciados novos picos de difração após a deformação do material, indicando que não ocorreu transformação martensítica provocada por meio da deformação em aço inox austenítico. Todavia, os picos de difração das amostras após a deformação tornam-se mais amplos, possivelmente por causa de grande tensão residual nas amostras após sua distorção, o que é possível evidenciar na Figura 8.

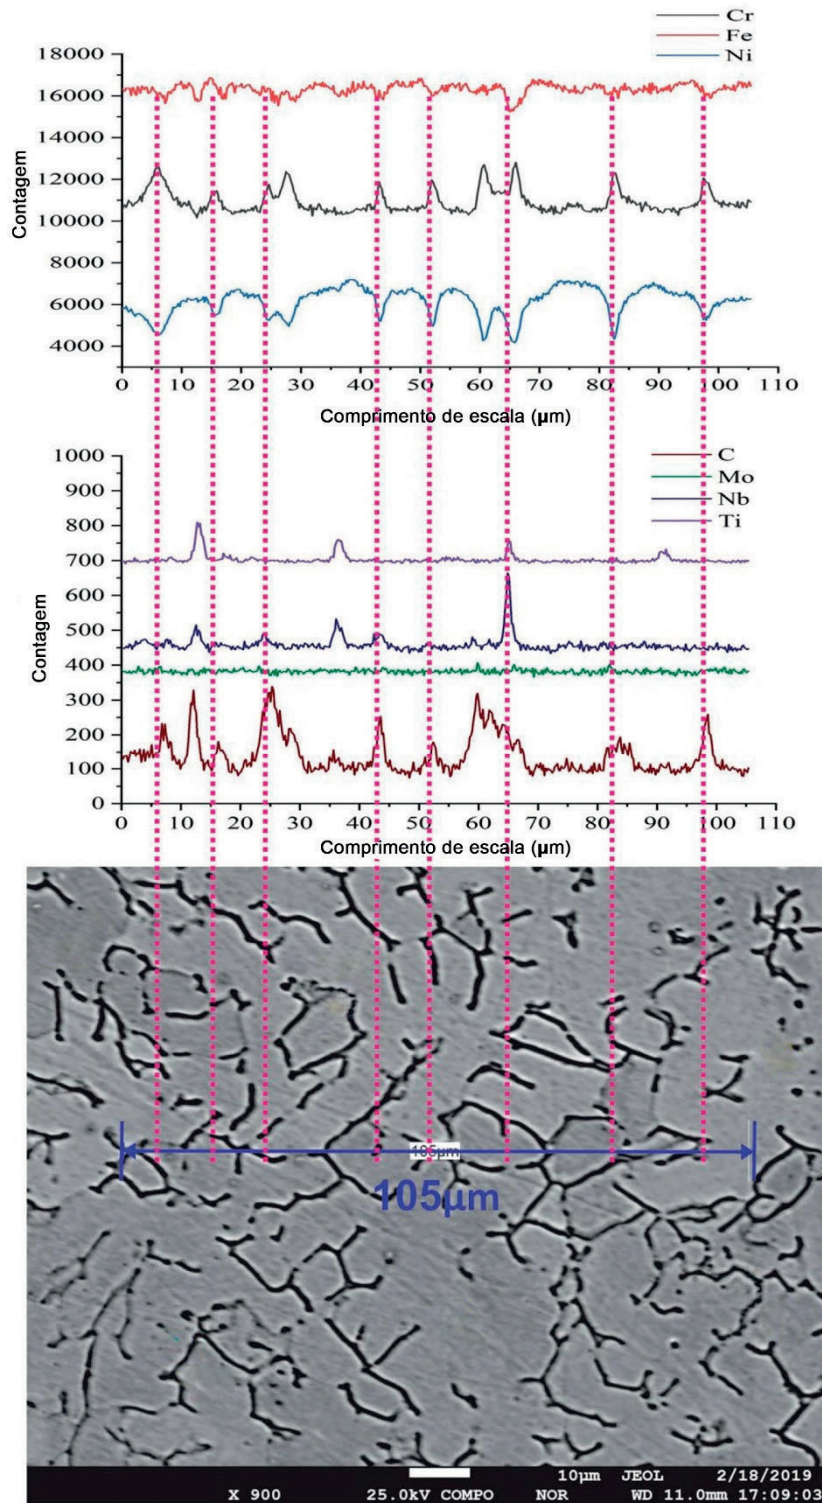
Figura 10: Microanalisador de Sonda Eletrônica (EPMA-WDS) para analisar o metal de solda em aço inoxidável austenítico com estabilizadores Ti + Nb na condição envelhecida (750°C / 24 h).

Em relação aos aços inoxidáveis austeníticos apresentados por MALHOTRA et al. (2023), foi observado que, ao aplicar os estabilizadores (mistura de titânio e nióbio), ocorreu o aumento súbito de cromo e carbono o que foi acompanhado por um esgotamento abrupto de cromo nas imediações, enquanto o aumento gradual levaria a uma menor segregação desses elementos. Além do mais, os picos enriquecidos com titânio e nióbio foram formados e esses picos foram acompanhados por picos carbono. Assim, houve o indicativo de estabilidade da solda em aço inoxidável austenítica a partir da precipitação de carbonetos de titânio/nióbio. Essas informações são evidenciadas de acordo com a Figura 10.

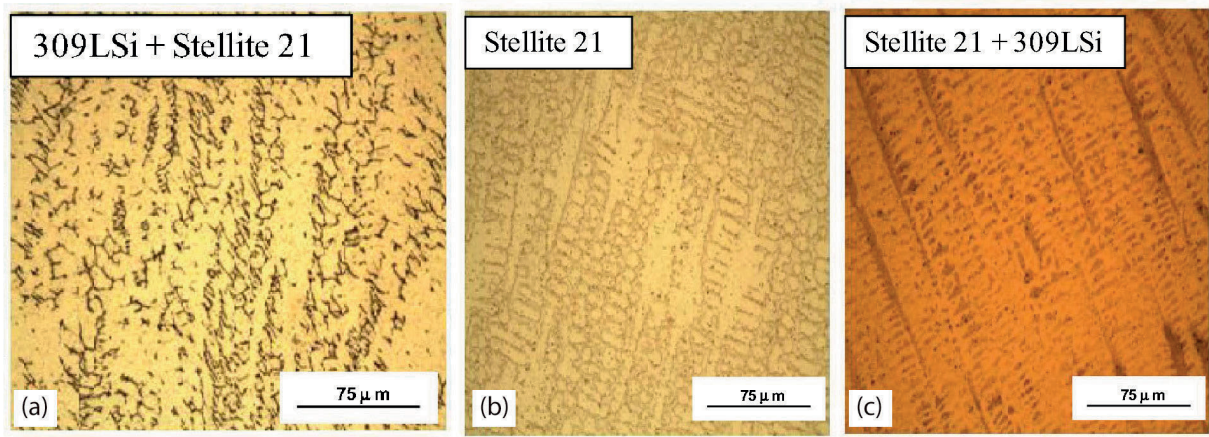
Figura 24: Microestrutura para microscopia óptica com escala 75 μ m para o revestimento fabricado com: a) 309LSi + *Stellite 21*; b) *Stellite 21*; c) *Stellite 21* + 309LSi

Após a fabricação das amostras, em conformidade com DA SILVA et al. (2022), elas foram cortadas e polidas, a fim de realizar a análise microestrutural. Nessa etapa os corpos de prova foram submetidos ao reagente Mármore ($\text{HCl} + \text{H}_2\text{O} + \text{CuSO}_4$) para *Stellite 21*. Então, a revelação da microestrutura indicou que as amostra revestidas com o eletrodo 309LSi ficaram com estruturas ferríticas (zonas escuras) no meio da matriz austenítica (zonas claras). Além disso, foi observado estruturas dendríticas, pois essa estrutura contém alto teor de cobalto e baixo teor de carbono. Outro ponto relevante é a região escura na estrutura dendrítica a qual contém alto teor de carbono e cromo. Essa relação é claramente carbonetos ricos em cromo. Por fim, em regiões com alto teor de tungstênio, provavelmente são zonas de carbonetos ricos em tungstênio. Essa descrição é apresentada na Figura 24.

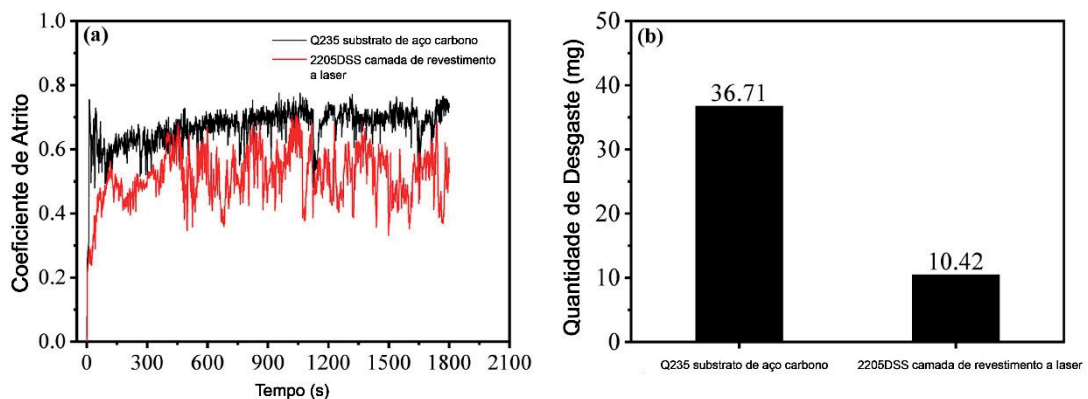
Figura 32: a) Curvas do coeficiente de atrito e (b) quantidade de desgaste do substrato de aço carbono e do aço inoxidável.

o aço carbono, assim, em conformidade com HUANG et al. (2022), foi realizado um teste de desgaste com testador do tipo bloco sobre anel sob uma carga constante de 50 N a uma velocidade de 200 rpm por 1800 s em modo de atrito seco à temperatura ambiente. No primeiro momento, foi observada a variação do coeficiente de atrito entre o substrato e o revestimento em que o substrato apresenta um período inicial de rápida mudança, atingindo um valor máximo de cerca de 0,75 e depois diminui gradualmente para um valor estável de cerca de 0,7, porém o revestimento apresenta um rápido aumento no estágio inicial, atingindo um valor máximo, e flutua com o tempo entre 0,4 e 0,6. Essa observação pode ser constatada, ao observar a Figura 32.

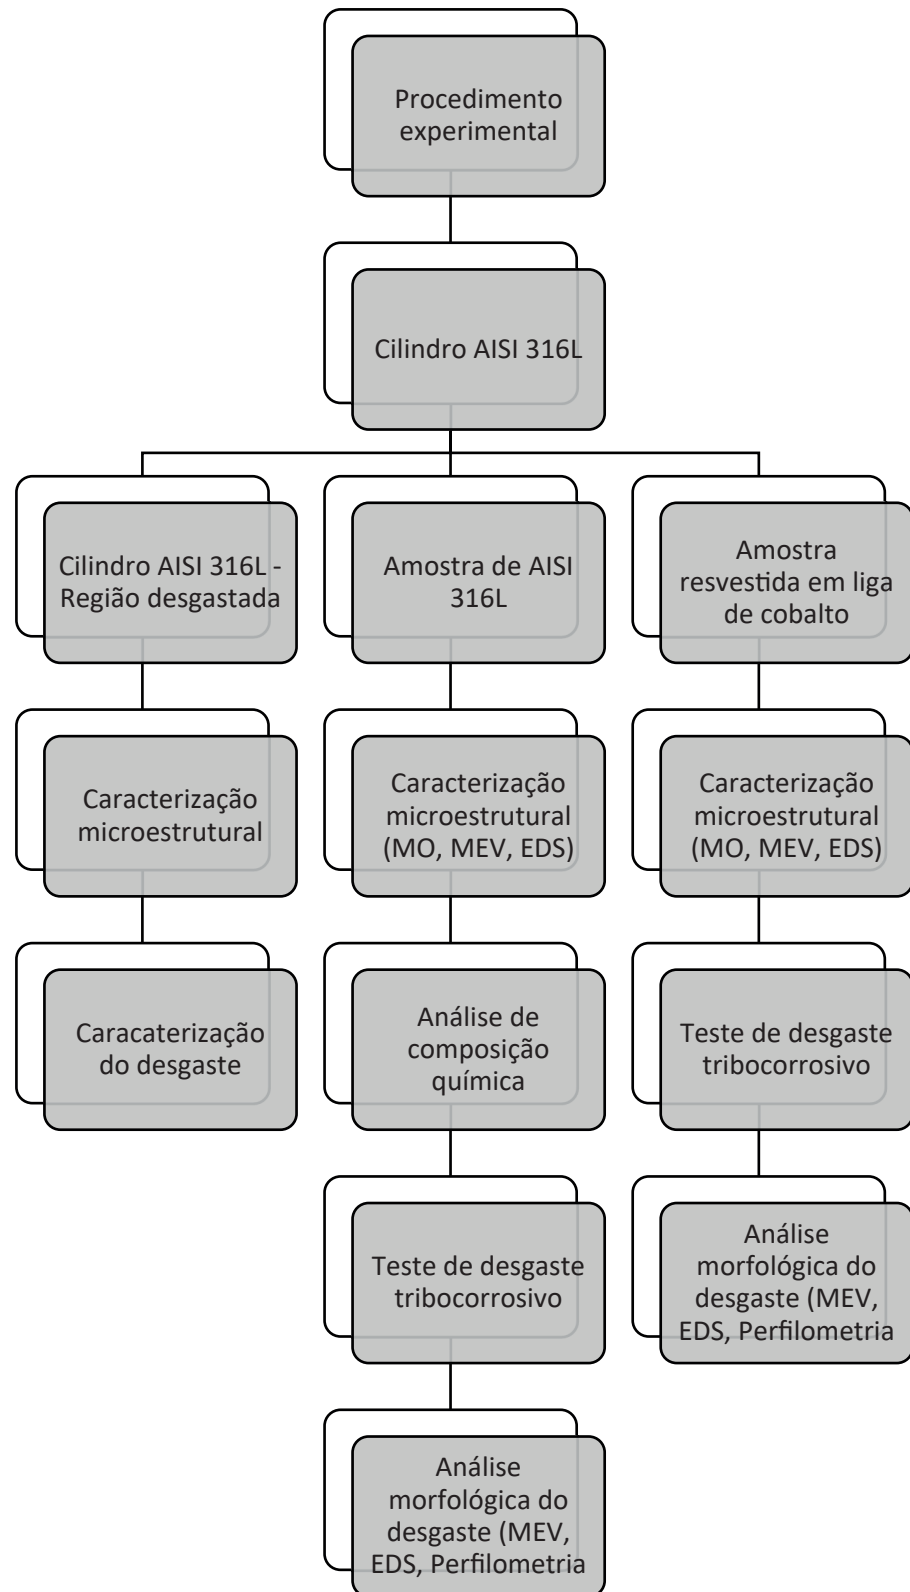
Figura 47: Fluxograma do procedimento experimental

Por fim, foi realizado revestimento superficial, para melhorar as propriedades do material de metal de base e, conseqüentemente, foram realizados ensaios que comprovem o benefício proposto. Logo, a fim de tornar mais visual, foi desenvolvido um fluxograma o qual é apresentado na Figura 47.

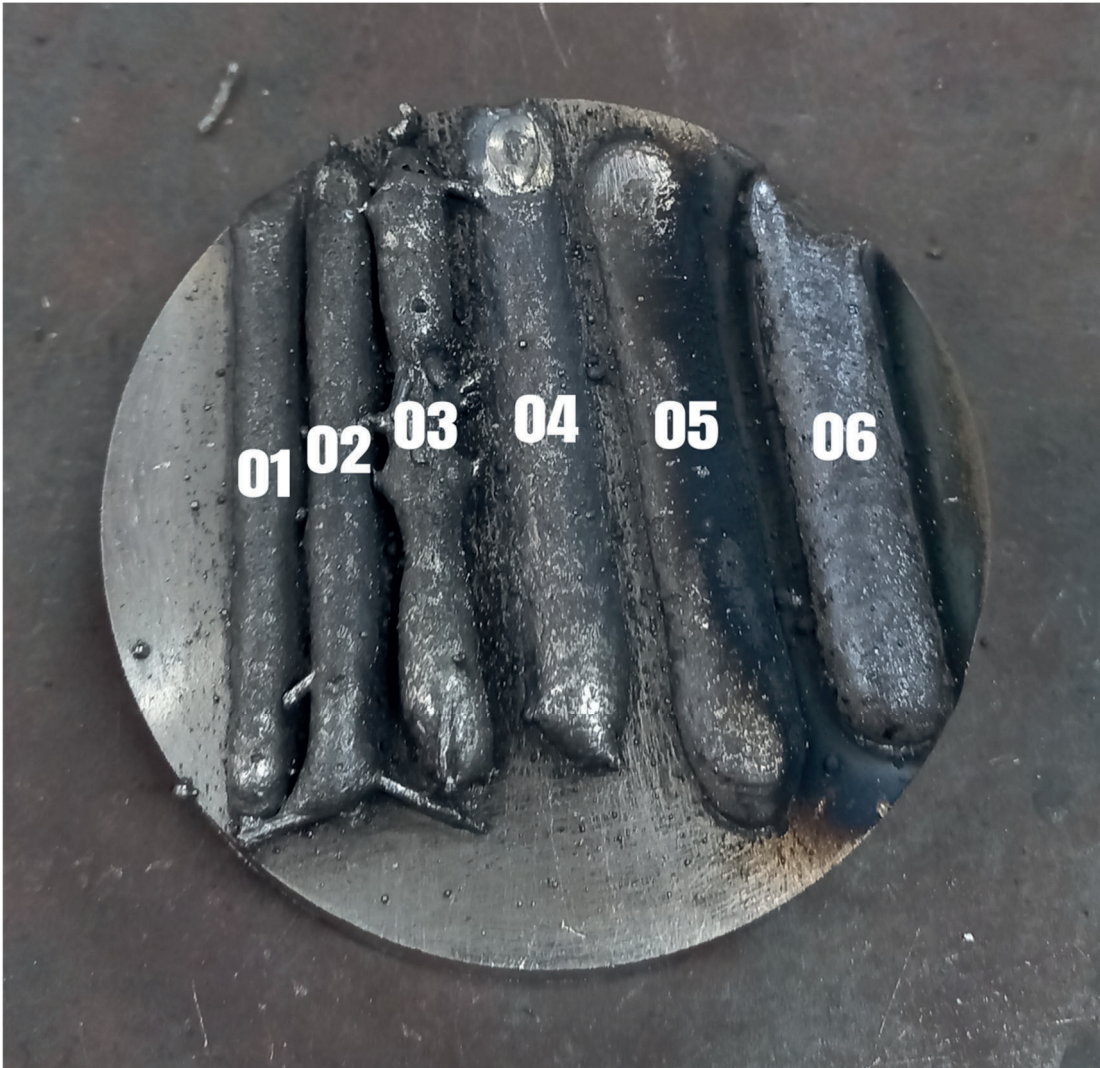
Figura 51: Cordões de solda aplicado, a fim de definição dos parâmetros de soldagem.

A partir desse pressuposto, foi realizada a aplicação de seis cordões de solda em regime de curto-circuito controlado com velocidade de soldagem de 40 cm/min, distância do bico de contato à peça (DBCP) de 20 mm e vazão do gás de proteção (Ar + 2%O₂) de 18 L/min, conforme a Figura 51. Nessa etapa, foram aumentadas gradativamente a tensão e a velocidade de alimentação que provoca aumento na corrente, de modo que pudesse ser possível definir o melhor critério para aplicação do revestimento. A variação dos parâmetros de soldagem que foram aplicadas são apresentadas de acordo com a Tabela 3.5.

foram definidos na etapa anterior com auxílio do catálogo da NOSA SERVICE COMÉRCIO E IMPORTAÇÃO que recomenda a faixa de tensão e corrente para arame de 1,2 mm de diâmetro de liga de cobalto somado ao teste que resultou em um cordão com melhores características geométricas, ou seja, o cordão número 5 do teste. Assim, o processo foi executado com velocidade de soldagem de 40 cm/min, distância do bico de contato à peça (DBCP) de 20 mm, vazão do gás de proteção (Ar + 2% O₂) de 18 L/min, tensão de 21 V e velocidade de alimentação de 7 m/min. Além disso, vale ressaltar que, ao aplicar os cordões para cobrir a área definida, foi aplicada a faixa de temperatura de pré-aquecimento de 500 °C – 600 °C. O resultado dessa operação é observado de acordo com a Figura 53.

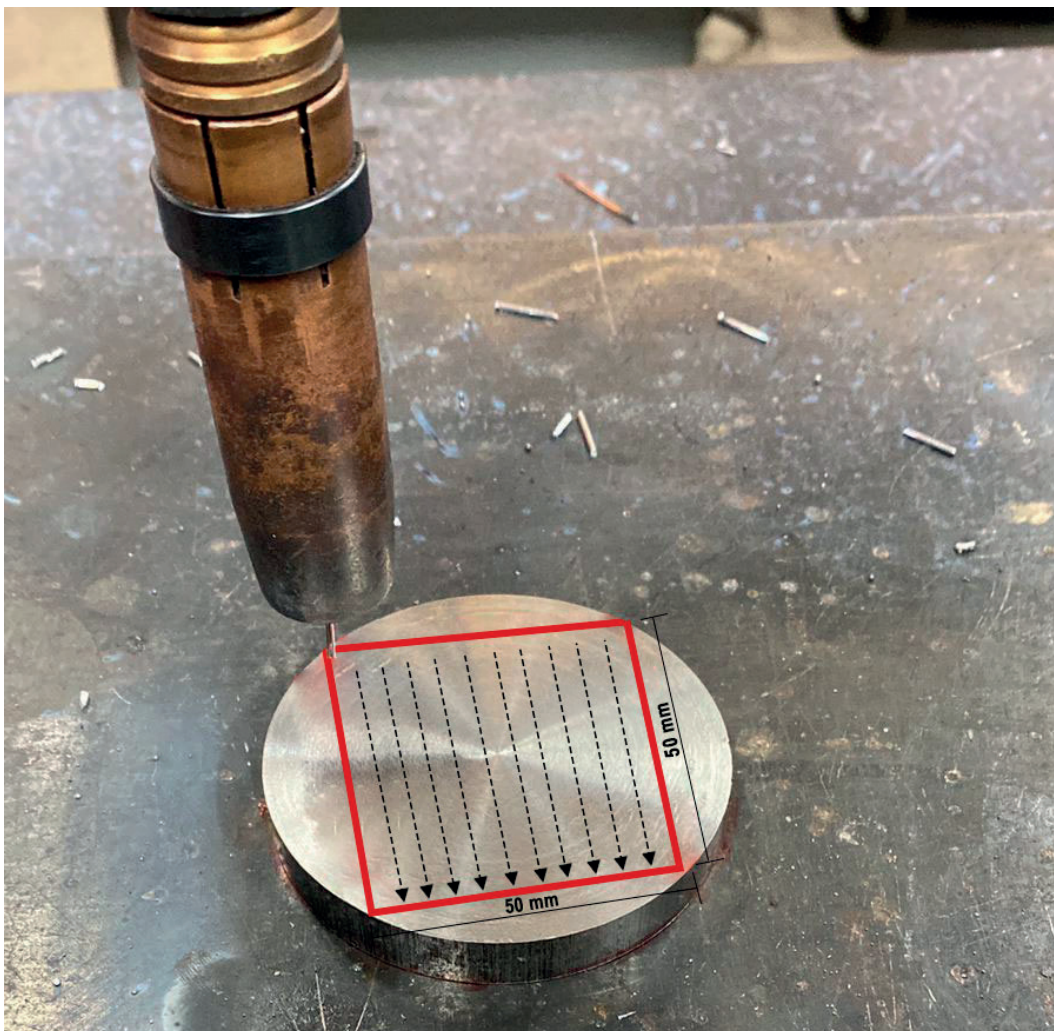
Figura 52: Pontos traçados para aplicar o revestimento.

Com o auxílio dos discos seccionados a partir do cilindro de AISI 316L, iniciou-se o processo de revestimento por soldagem com a definição da área de trabalho que o manipulador robótico do fabricante YASKAWA modelo MOTOMAN-HP20 percorreria para a aplicação do cordão. Portanto, o controlador lógico do robô obteve como entrada os pontos que traçam um quadrilátero de dimensões 50x50 mm, a partir disso os cordões foram aplicados, a fim de preencher a área traçada, conforme apresentado por meio da Figura 52.

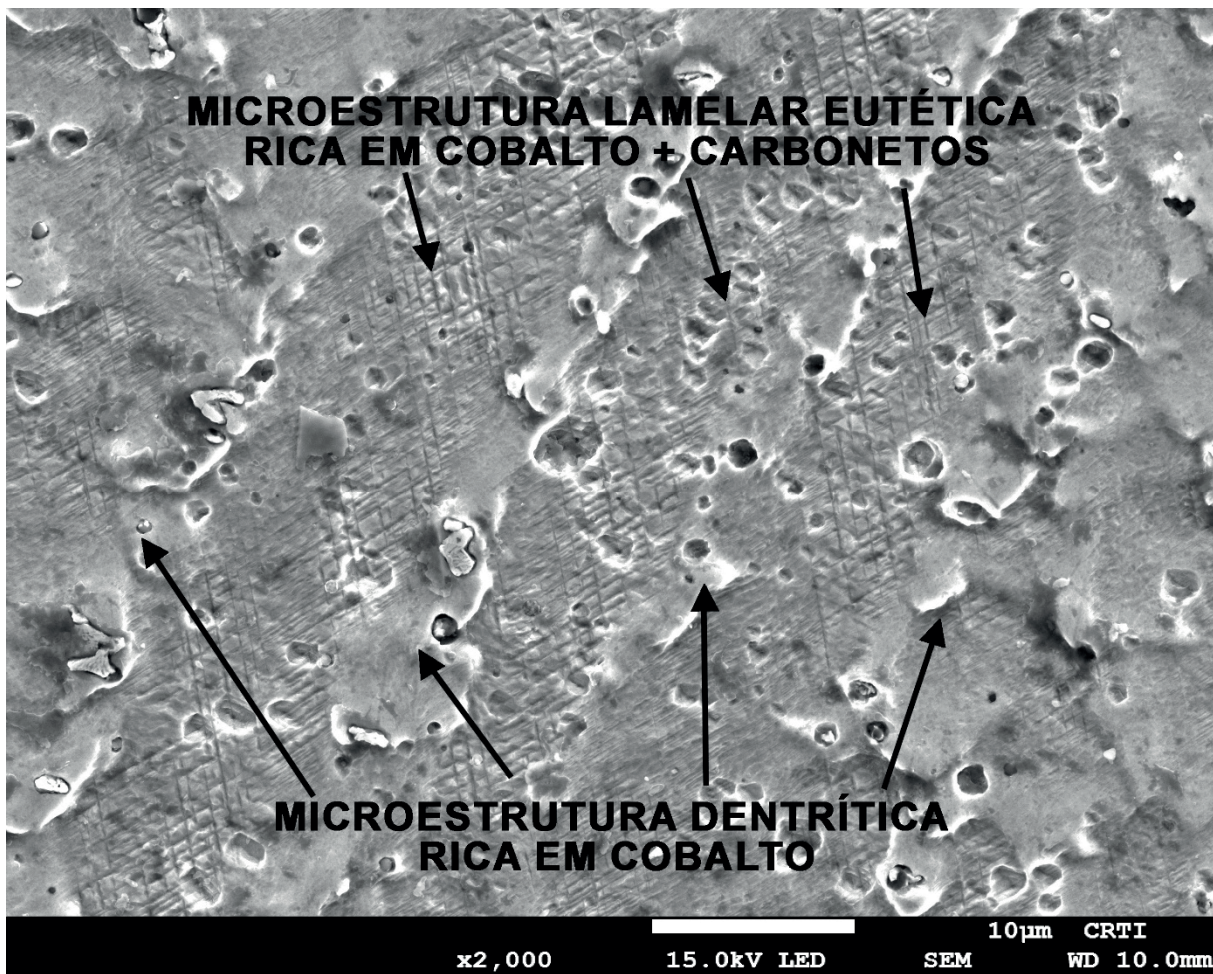
Ao realizar uma ampliação na imagem obtida por meio do MEV para a região do revestimento de cobalto, Figura 76, observa-se uma microestrutura composta por uma matriz dendrítica hipoeutética rica em cobalto, pois essa fase é a primeira formada durante o resfriamento da solução sólida que caracteriza a liga. No entanto, a região interdendrítica possui a morfologia lamelar eutética, cuja solução é formada por cobalto e carbonetos ricos em cromo. Esse aspecto corresponde a microestruturas observadas na literatura obtidas por KIEHL et al. (2023) e VEIGA et al. (2021).

Figura 76: MEV da ampliação da região de revestimento da liga de cobalto composta pela região dendrítica e interdendrítica.

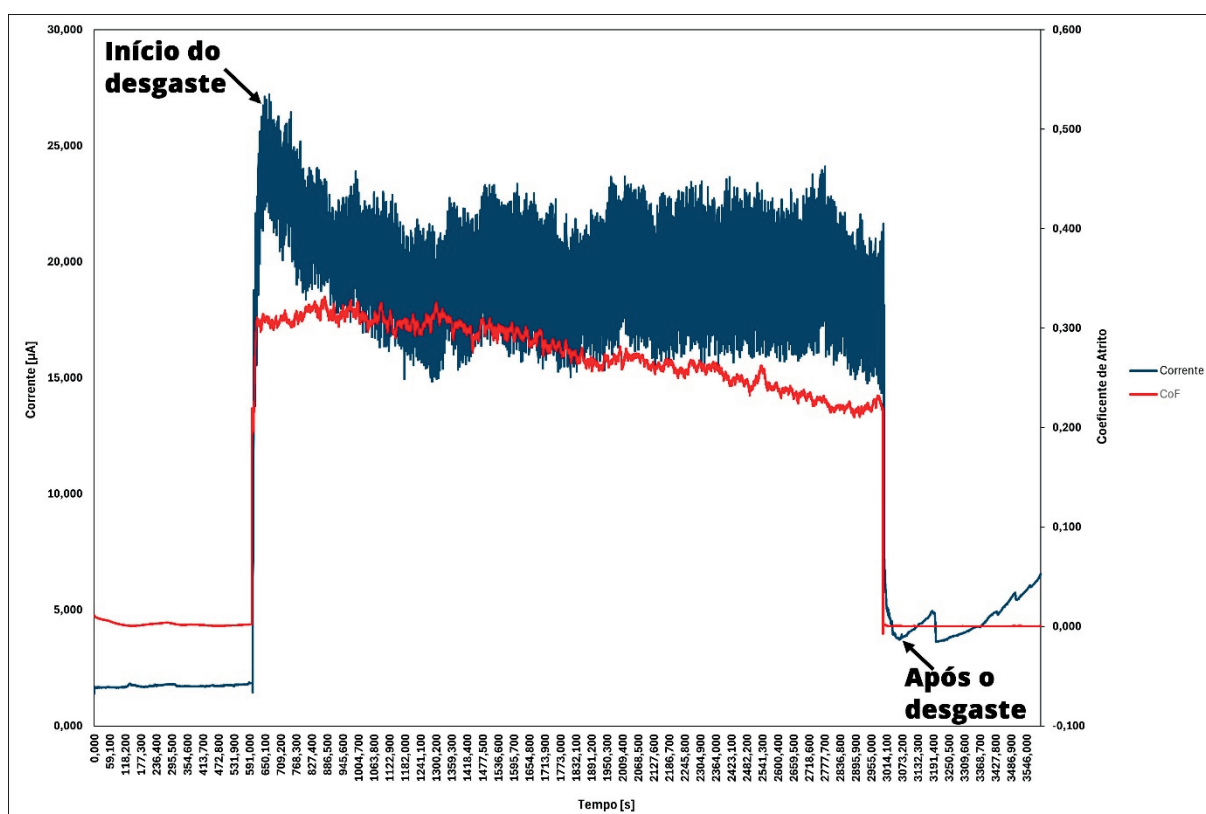
As evoluções típicas do coeficiente de atrito e da corrente durante os ensaios de tribocorrosão para o AISI 316L na região passiva (-35 mV até 240 mV) são apresentadas na Figura 80. Logo, é observado que, devido à formação do filme passivo, a corrente medida foi muito baixa antes e depois do deslizamento. Por outro lado, a corrente elevou rapidamente, quando o deslizamento iniciou, o que é justificado devido aos danos gerados ao filme passivo de comportamento similar ao trabalho de CAO et al. (2023) que utilizou ácido sulfúrico com agente corrosivo com deslizamento de esfera de alumina. Na Figura 80, pode-se observar que, após o pico inicial, a corrente varia em valores próximos a 16 μ A a 23 μ A o que provoca uma falsa sensação de estabilidade. Já em relação ao coeficiente de atrito, o comportamento dentro da região passiva ocorre com uma diminuição progressiva até a sua estabilização com valor próximo a 0,22.

Esse comportamento foi similar ao encontrado por CAO et al. (2023) que estabilizou o coeficiente de atrito em 0,26.

Figura 80: Ensaio de tribocorrosão na região passiva em AISI 316L.

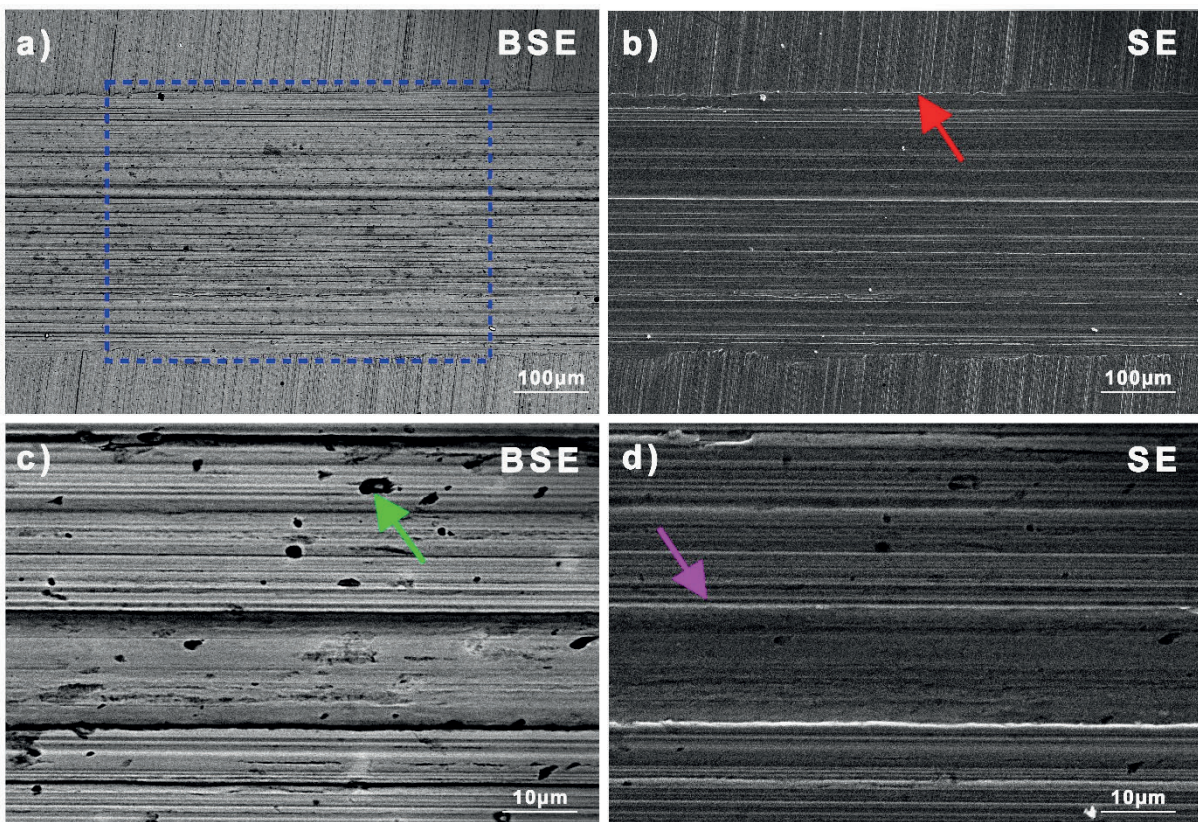
Na Figura 96, mostra imagens do MEV de elétrons secundários (SE, à direita) e elétrons retroespalhados (BSE, à esquerda) da região desgastada no ensaio de tribocorrosão da liga de cobalto na região catódica. Similar ao comportamento do desgaste na região passiva, a região catódica também apresentou a morfologia do desgaste em deslizamento abrasivo, de acordo com CASSAR et al. (2018). Na primeira imagem (a), diferentemente da região passiva, não ocorreu a formação de tribo-filme (quadrado pontilhado azul) o que confirma a proteção do catódica do regime. Em (b), observa-se deformação plástica das asperidade nas bordas da pista (seta vermelha) similar ao regime passivo, conforme apresentado por CAMPOS-SILVA et al. (2019). Na terceira imagem (c), observou-se, principalmente, um ponto que representa desprendimento de material (setas verdes), possivelmente a região sofreu oxidação, em seguida, por meio do movimento alternado no mecanismo de desgaste, se desprende da superfície, conforme JIN et al. (2023). Por fim, na imagem (d), é possível identificar a deformação na asperidade acompanhando o sentido do deslizamento (seta rosa).

Figura 96: MEV do ensaio de tribocorrosão da liga de cobalto região catódica.
