**ANEXO B – FOTOS ADICIONAIS DA TESE**

**ANEXO C- ELETROFORESE DOS PRODUTOS DE REAÇÃO EM CADEIA DA POLIMERASE DOS GENES DE VIRULÊNCIA EM *Escherichia coli***

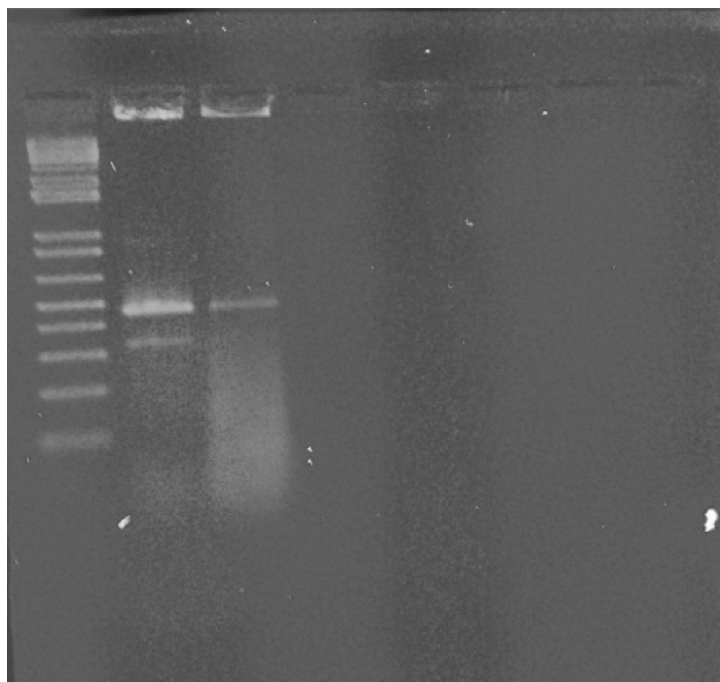
**FIGURA 1** – Eletroforese do gene de virulência *eae* (454pb) de *Escherichia coli*, controle positivo e amostra positiva.

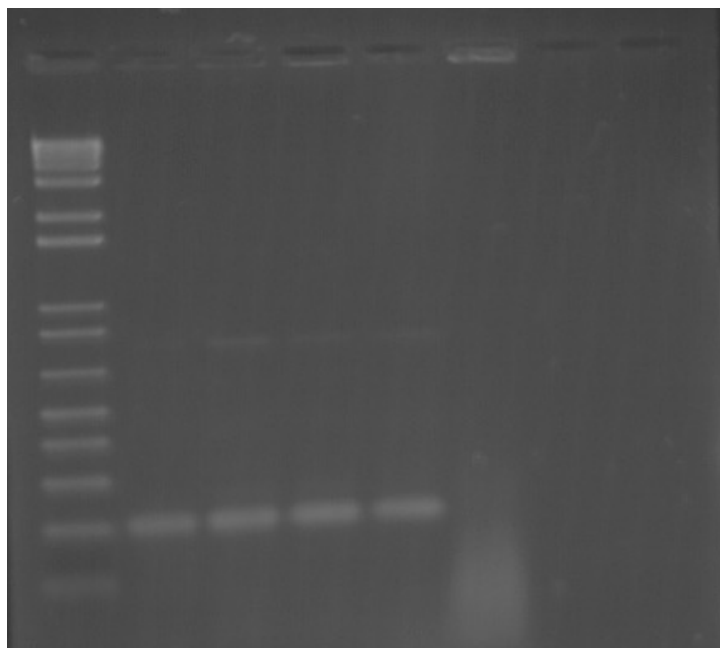
**FIGURA 2** – Eletroforese do gene de virulência *papC* (205pb) de *Escherichia coli*, controle positivo e amostras positivas.

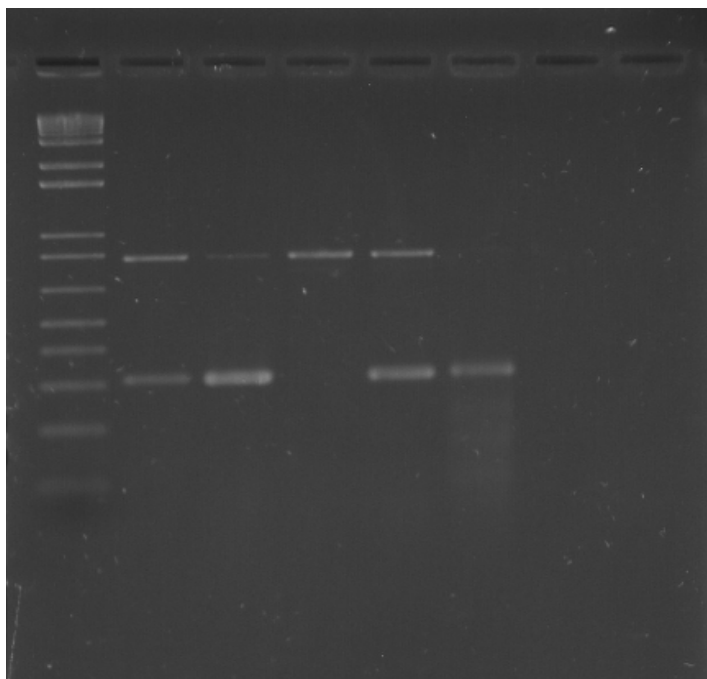
**FIGURA 3** – Eletroforese do gene de virulência *tsh* (829pb) e do gene de resistência *iss* (309pb) de *Escherichia coli*, controle positivo e amostras positivas.
