**A COMPARTIMENTAÇÃO DO RELEVO COMO FERRAMENTA PARA
O PLANEJAMENTO AMBIENTAL URBANO: uma análise da Bacia
Hidrográfica do Córrego Pedreira, município de Goiânia (GO)**

*THE PARTITIONING OF RELIEF AS A TOOL FOR URBAN
ENVIRONMENTAL PLANNING: an analysis of Basin Stream Pedreira,
city of Goiânia (GO)*

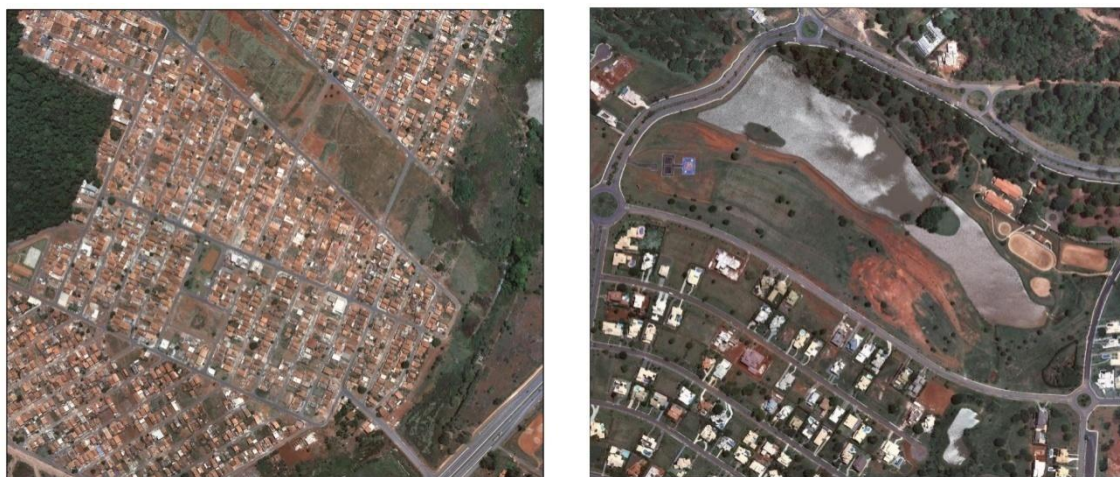
Na figura 13 podem ser observadas as diferenças no padrão de urbanização entre o Residencial Vale dos Sonhos e o Condomínio Aldeia do Vale.

Figura 13: A – Residencial Vale dos Sonhos, lotes parcelados em 200m^2 , ruas em forma de treliça. B – Condomínio Aldeia do Vale, lotes parcelados de 3000 a 5000m^2 , ruas paralelas à drenagem, vegetação lindeira preservada e formação de lagos com finalidade paisagística.

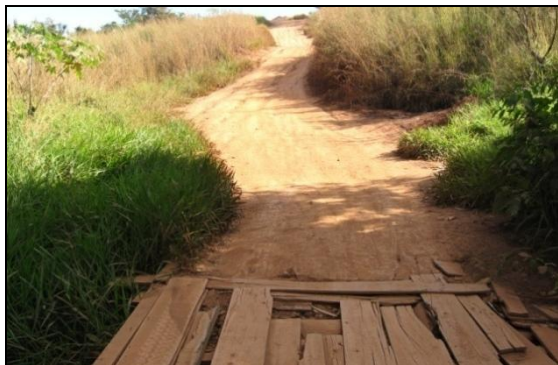
1 – Foto de via que faz a ligação entre o Jardim Guanabara II e o Vale dos Sonhos II.

O ponto número 1 se refere a uma via instalada em encosta de forte declive (Figura 17-1), que apresenta evidências de escoamento concentrado. Isso leva a crer já

houve compactação do solo suficiente para comprometer a capacidade de infiltração por meio do processo de selagem (*sealing*), formando crostas (*crusts*). As contribuições da forma e declividade da encosta resultaram na formação dos fluxos lineares (*flowline*) que evoluíram para microrravinas (*micro-rills*) ou sulcos.

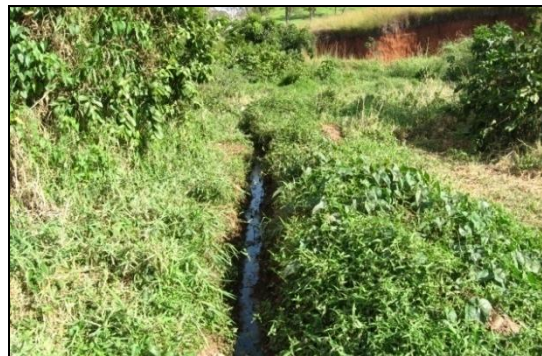
2 – Foto de lançamento irregular de esgoto no Córrego Pedreira.

O ponto 2 remete ao despejo de esgoto *in natura* no Córrego Pedreira (Figura 17-2). A não realização da coleta e tratamento adequado do esgoto doméstico pode implicar em uma série de impactos socioambientais, não só por oferecer risco à saúde da população, comprometendo as condições sanitárias do local, como também por apresentar risco à fauna aquática, pelo processo de eutrofização e perda de oxigênio dissolvido, levando à mortandade de peixes e outros animais aquáticos.

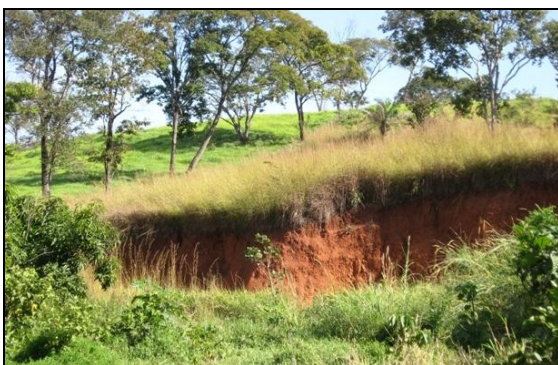
3 – Foto de erosão na margem norte do Córrego Pedreira, no Bairro João Paulo II.

O ponto 3 destaca a existência de processos erosivos que também já podem ser observados nas encostas de vertentes íngremes. A erosão assinalada na foto (Figura 17-3) tem sua origem associada ao lançamento de água servida, e tem sido agravada pela retirada da vegetação ciliar. A esse respeito, Guerra (2007, p 233) destaca que os processos erosivos acelerados causam prejuízos tanto no local (*onsite*) onde os processos ocorrem como em áreas próximas ou afastadas (*offsite*).

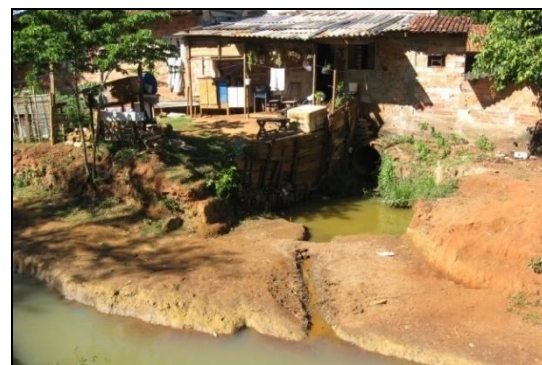
4 – Foto de erosão na base de uma residência, no Jardim Guanabara II.

processo erosivo, que inicia a jusante do lançamento e avança para montante com rapidez, destruindo o próprio emissário”. A residência apresentada na Figura 17-4 é

exemplo disso, pois já corre risco de desabar devido ao recuo promovido pela ação da água. Os moradores improvisaram um muro com madeira para tentar conter o avanço da erosão, mas tal medida serve apenas como medida paliativa.

O correto seria prolongar o emissário até o córrego e, se possível, construir um dissipador de energia para redução da velocidade da água. No entanto, isso não é feito na área. Ao contrário, muitas das residências estão edificadas exatamente acima da canalização que faz o lançamento a meia encosta, como pode ser visto na Figura 17-5.

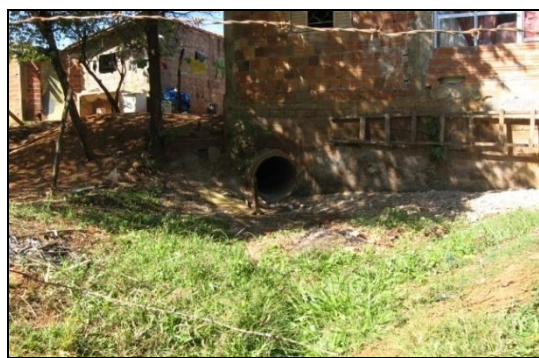
5 – Foto de galeria pluvial com lançamento da água a meia vertente.

O lançamento inadequado de água a meia vertente possui grande potencialidade de geração de processo erosivo. A respeito disso, Galerani et al. (1995, p 360) adverte que “o lançamento de água a meia vertente, havendo solo pouco resistente, dá início ao
